山家地区史跡整備調查報告I

筑紫野市文化財調查報告書 第65集

2001年3月

筑紫野市教育委員会

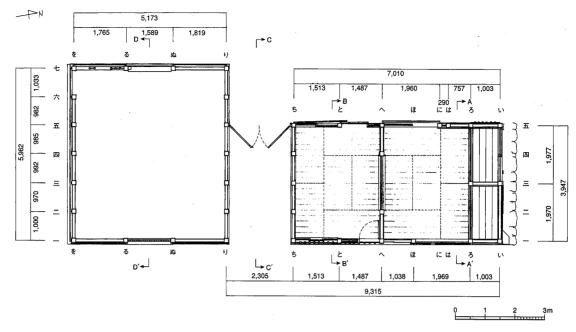
図1 平面図

北棟は北より6畳、6畳の畳敷きの部屋を2室構え、北側の6畳の部屋の北端の東側に1間の押入と、西側に1間の床の間を設ける。北端の6畳の部屋は東側に1間の腰高窓を設ける。西側に半間の片引き戸をたてて出入口とする。南側は中央1間に襖引違いをたてて、6畳に接続する。南側の6畳は、東側南端の間と西側に対象的に1間の腰高窓を付けるほか、東側に半間の片開きガラス戸を、西側には片引きガラス戸をたてる。南側は漆喰壁とする。

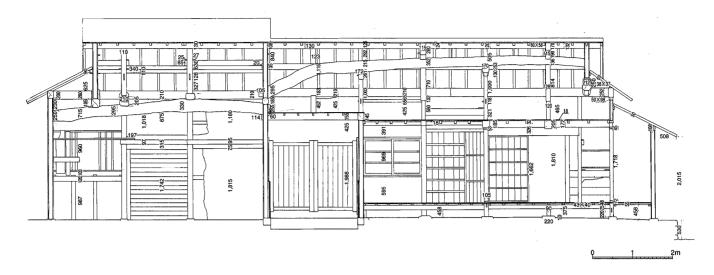
図 6 桁行断面図

建物が老朽化し、国道に面してたち、車の振動で瓦が落下する可能性もあるので、所有者が土地を離れた後に桟瓦を取り外し、南棟に保管すると共に、建物全体にビニールシートを被せ、雨漏りを防止してきた。しかし、出入口や南棟の屋根は棟木や母屋桁及び垂木などまで破損していた。野地の丸竹や割竹も腐蝕していた。特に北西の隅や北東の隅及び南西隅も破損していた。いずれも割竹が腐蝕するほどである。北棟の屋根もかなり雨漏れのためにいたんでいた。但し、北棟の北側の下屋の部分の桟瓦はそのまま残っていた。

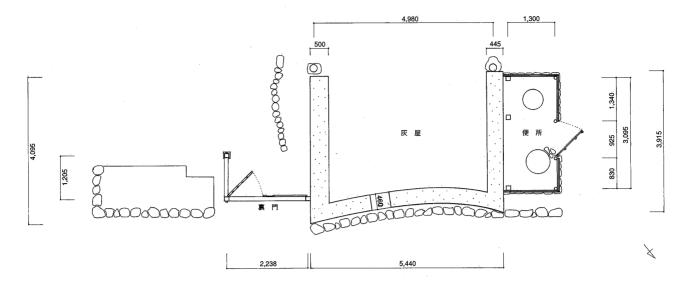
図1 灰屋と裏門平面図

屋根瓦は欠損が多い。軒平瓦は殆どない。屋根 瓦の残存率は約80%である。棟瓦(熨斗瓦、棟丸瓦 など)は全てない。鬼瓦もない。螻羽瓦も殆ど欠

> 損である。雨漏りがひどく、東側面はかなり 吹き込んでいるらしく特に前(北側)半分 の小梁、大梁にむれ腐れが見られる。

もたせているためか、ひび割れが大きく、土壁は 内側に湾曲している。大きな亀裂が2個所見られ る。東側の土壁には2個所、西側の土壁には1個 所のひび割れが入る。特に裏門の棟木(小梁端に かかる)や母屋桁(大梁にかかる)などがのる東 側の土壁は荷重のため崩れそうであった。

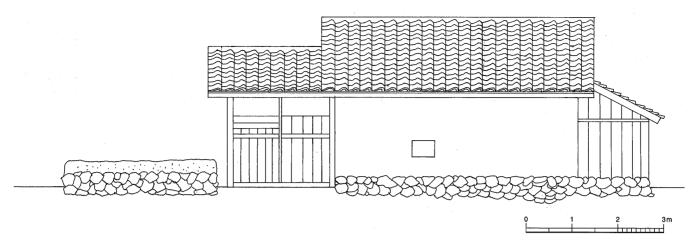
図4 灰屋と裏門北側立面図

屋根瓦は多量に欠損である。特に、前後軒先、 正面向って左(東)側の螻羽瓦などが欠ける。棟 瓦(熨斗瓦・棟丸瓦・鬼瓦など)は全てない。屋 根瓦の残存率は約80%である。

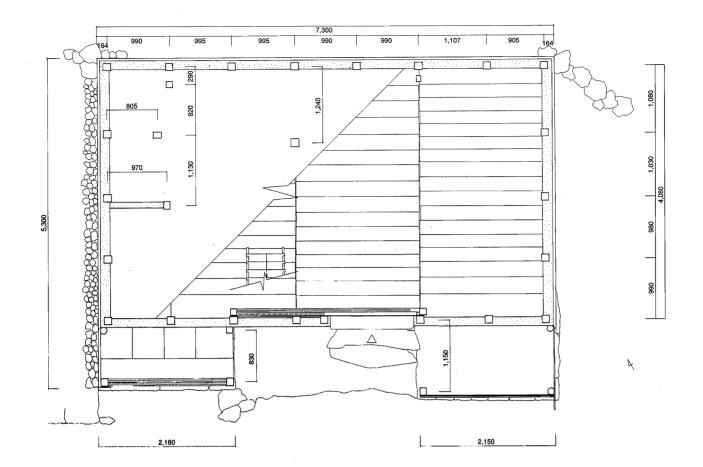
図1 1階平面図

1. 身舎の軒平瓦及び雁振瓦は欠損である。両端の 螻羽瓦や両側の風切り丸瓦も殆ど欠損である。正 面向って右(東)側の鬼瓦(「川」字入り)が1 個残存している。

- 2. 庇の軒平瓦も全て欠損である。身舎とのとりつきの平瓦も一部欠損である。
- 3. 正面(南側)の引違い戸は欠損である。横板壁 も破損してない。
- 4. 全体的に右奥へ傾いて(北東へ3°~4°) いる。
- 5. 軒平瓦は一部、下におりている。 それらをみると文様に3種類(唐草、 菊花、唐草くずし)がある。唐草文 が当初の瓦らしい。
- 6. 東側と西側及び背面(北側)の波 子鉄板は後補で、もとは正面以外白 漆喰塗りの土蔵造りである。即ち、 窓の片側と上部に白漆喰が残るので、 もと白漆喰塗りであることがわかる。 但し、正面は土壁のままらしい。入 口左側の切石地覆石上部の土壁が黒 ずんでいる。
- 7. 一部雨漏れしているらしく、野地板にしみがある。
- 8. 正面(南側) 2階の窓は片開き板戸(外側銅板張り)で、肘壺金物が2組のうち下のみ1組が残るので、もとは肘壺を利用した戸であった。
