国境石確認調査

筑紫野市文化財調査報告書

第80集

筑紫野市教育委員会

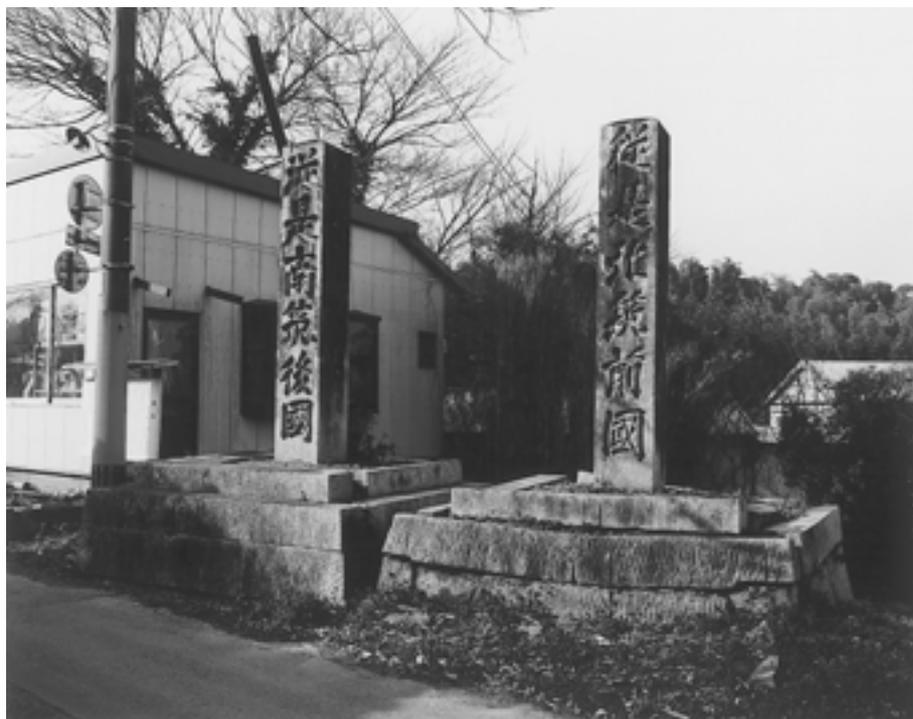
PL.1 整備前の筑前・筑後国境石

整備前の国境石本体は、①棹石が北西及び西側に傾いている。②東西南北すべての廻縁が沈下している。③基壇の北西部付近にズレがあるとともに沈下している。等の問題があり、解体調査及び内部構造確認調査によりこれらの原因を把握する事を前提とし開始した。その結果をふまえ復原整備案を作成した。

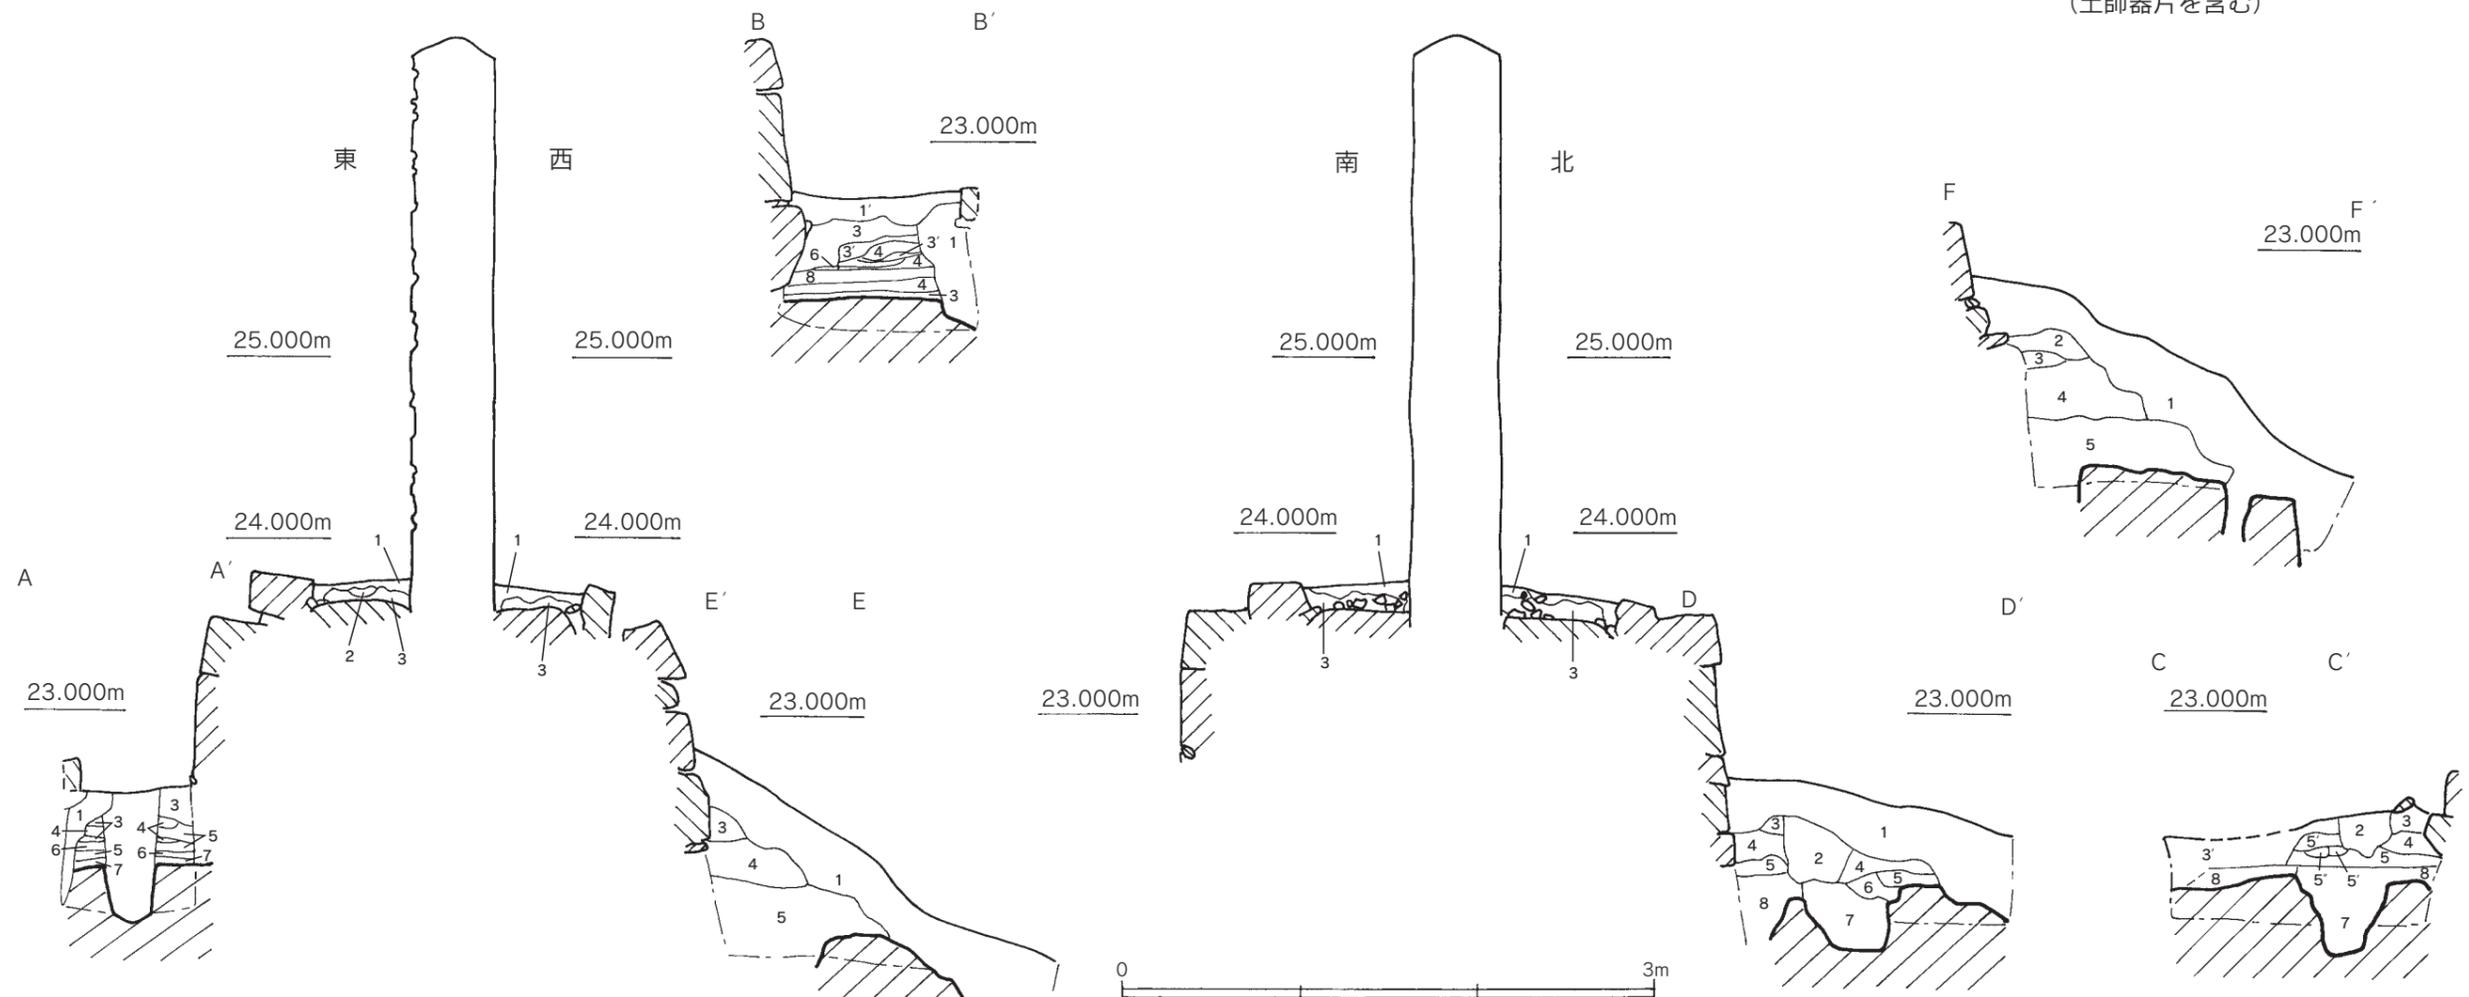
Fig.5 筑前国境石試掘トレンチ位置図及び土層図 (S1/80・1/40)

この5本の内 A～A'面・B～B'面・C～C'面には、地山上に10～20cm程度の厚みで3層ないし5層の版築層が存在している事が確認できた。これらの層は土の混合の違いはあっても硬化していた。これは道路敷き及び基壇基礎地業の一端を示していると考えられる。

また筑前国境石背面（西側）E～E'面には同様な盛土は遺存していないが、対峙するF～F'面（筑後国境石側）には同様な盛土の一部が残っていることが確認された。このことから本来は、E～E'面側にもF～F'面側と同様な版築状の盛土は存在し、Cトレンチの方へ続いていた可能性は考えられたが、EからCの間には、版築状の盛土が存在せず、隣接する畑と同様の土だけが確認された。

このことは筑前国境石の背面（E～C）側に比較的新しい時期になんらかの作業の手が加わって本来遺存するべき基礎地業が、削平された事を示唆していた。筑前国境石建立当初の基礎地業は、基壇からある程度の範囲を版築状の盛土により基礎地業としていたと考えられる。

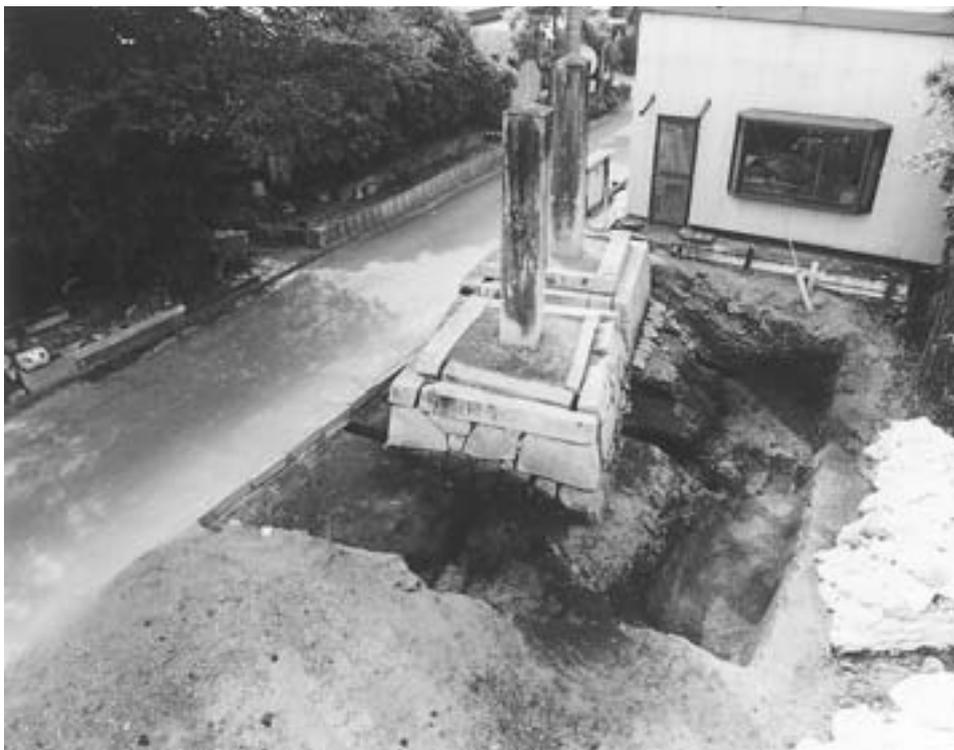
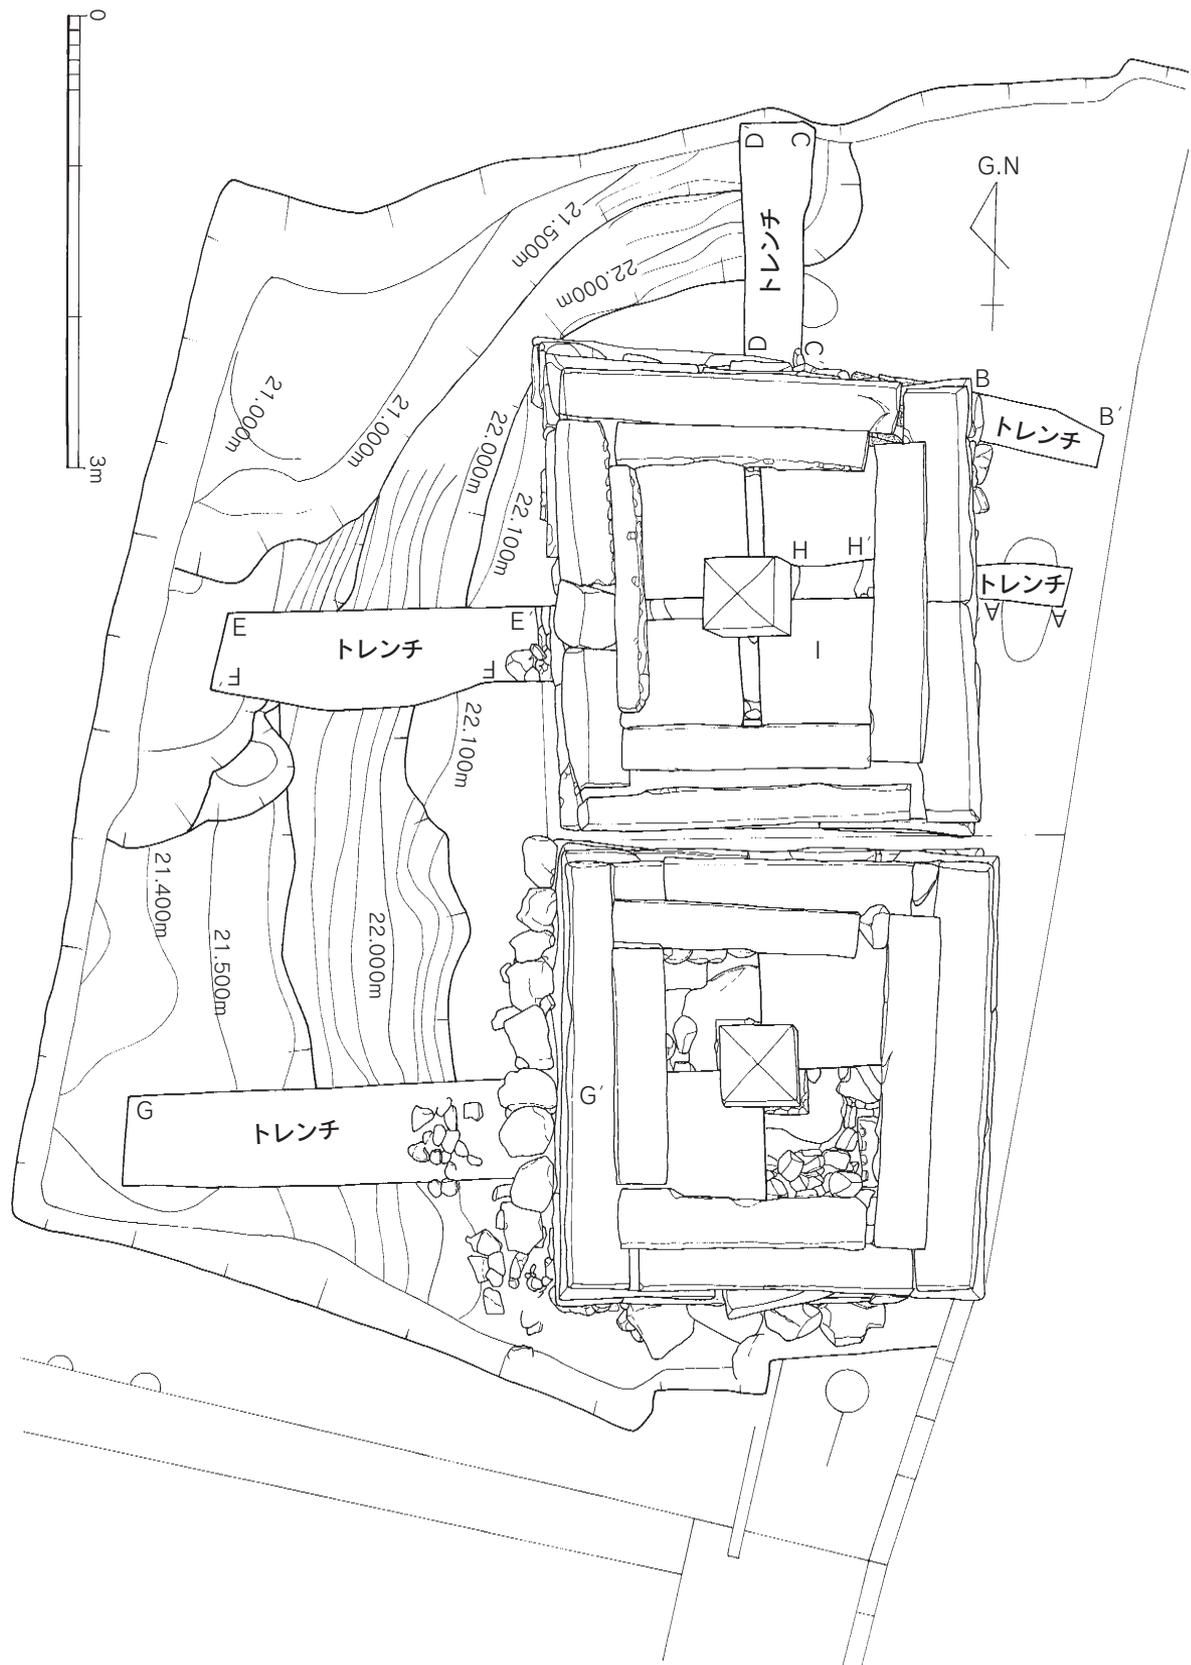
Fig.6 旧地形実測図 (S1/50)

近隣に住まわれる方からは「昭和の初め頃には、国境石の背後には1 m程度の犬走りがあった。」と聞いていたが、筑後国境石背面には基壇裾部より1 m弱の幅の平坦面が検出された。しかも筑前国境石西側の基壇中心から北西コーナーの基壇裾まで旧地形を取り崩すまでに掘削がおよんでいる事が確認された。この結果は、平成14年度のトレンチ調査での版築状の盛土が遺存していない事の裏付けとなった。筑後国側の検出結果と北側畑の道路肩の地形を元にコーナー付近の旧地形の復原をすると筑後国側よりは、少し狭い平坦面が存在していたと考えられた。

先述したように地山検出により一部の平坦面が遺存している事と基壇裾スレスレまで削平されている事が確認できた。基壇裾から畑の表土面までの比高差は1m、地山までは1.5mと高低差がある。これは平坦面が比較的新しい時期に掘削により消失した結果であり、このことが国境石本体をのせる地山のバランスを崩し、基壇のズレと棹石の傾いた要因のひとつとして考えられる。

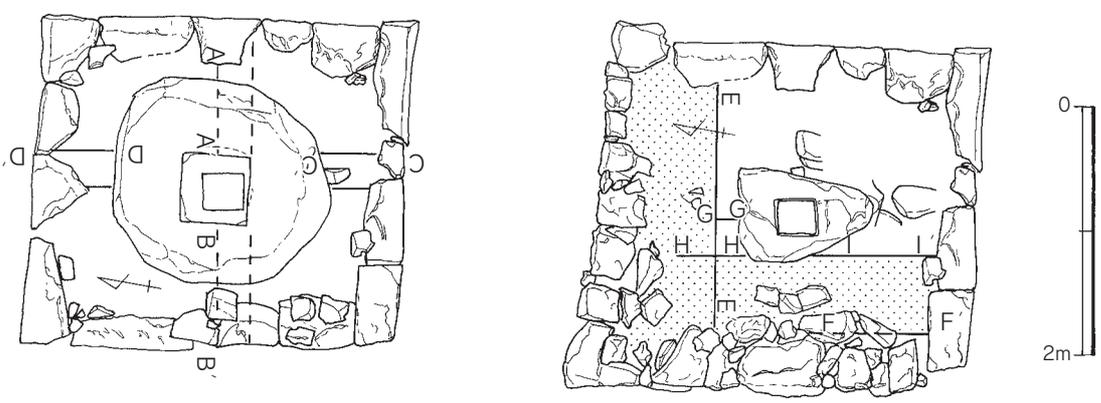
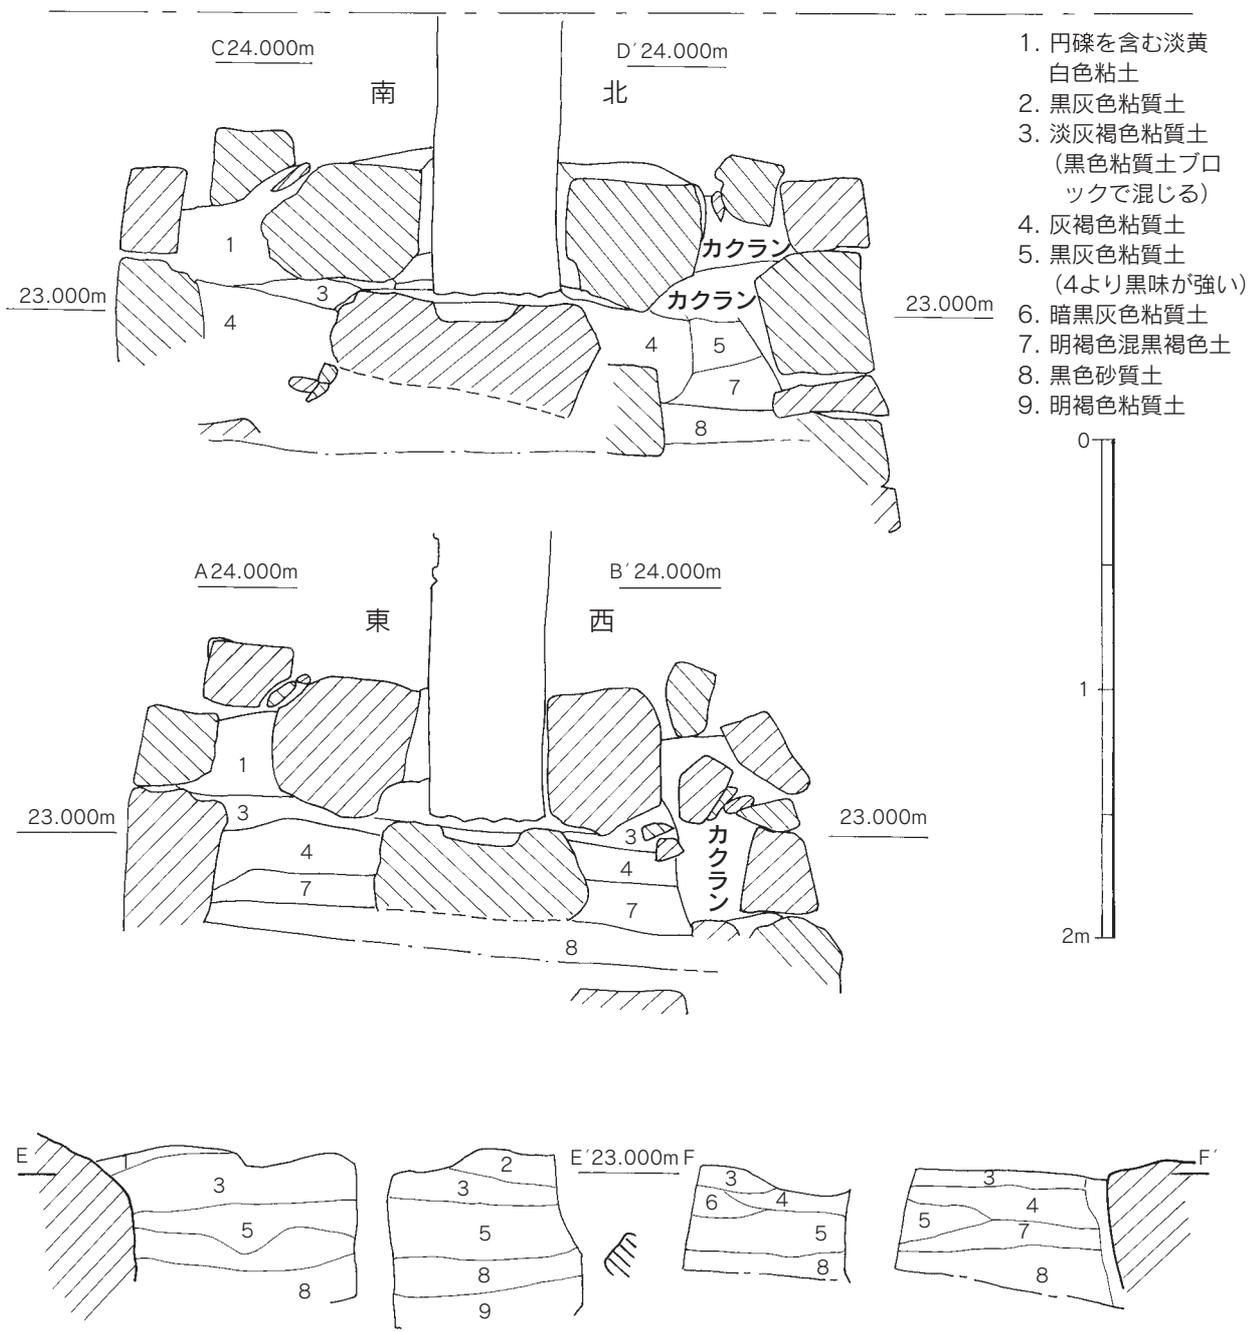
Fig. 7 基壇内部の土層位置図及び土層実測図 (S1/60・1/30)

基壇取り外し後に北トレンチの土層を精査すると、その埋土は、畑の土（火山灰質の黒色土）で締まりがなく、版築状につき固めた様子もなかった。しかも埋土には、ゴミや昭和30年代の10円硬貨が含まれていた。このことからトレンチ周辺部分については、昭和の時代になんらかの理由により、埋土が入れ替わった事が確認できた。

西トレンチにあたる天端石と基壇にはぐらつきがあり、不安定な状況下にあった。土層を精査すると、これらの石の周辺埋土だけが、北側トレンチと同様になんらかの理由で畑の土に変わっていた。またこの天端石と基壇に使用された石は、建立当初のものでなく、あきらかに違う石が、充填された畑の土の上に隙間を埋める形で単に据えられた状態にあった。このことがぐらつきの原因となっていた。これも西側の基壇の沈下の要因のひとつと思われる。

西トレンチから北トレンチの間の攪乱土（畑の土）を除去し、土の入れ替わった範囲を確認した。範囲はFig. 7の網部分にまでおよんでいた。これは基壇内部の1/3強の広さを占めているために天端石の沈下や棹石等に与えた影響は大きかったと思われる。

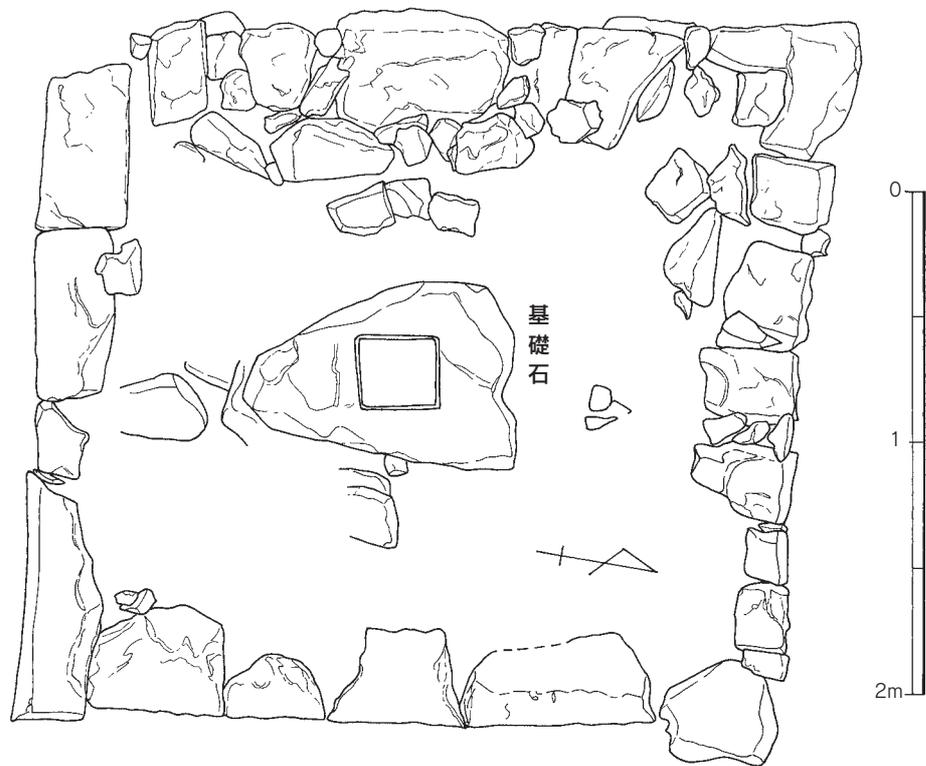
Fig.8 基壇・礎石・基礎石実測図 (S1/30)

棹石を支える礎石は、幅1.5m・長さ1.2m・厚み0.7~0.9m・重さ2.55tを測り、不整な楕円形の形状を呈する。礎石下面は厚みに差異があり、単独では安定していない。礎石を埋土上に安定させるために花崗岩の転石・割石を用いて裏込めとしてバランスをとるが、土の入れ替わった北・西側には裏込め石は少なく、埋土上にただ据えた感じで安定感がなかった。これは土の入れ替わった同時期に多少抜き取られた可能性も考えられる。このことも棹石の傾いた要因にあげられる。

ホゾ穴の大きさは、礎石上面では0.5m四方を測り、棹石との隙間が殆ど無い状態に穿ってある。ホゾ穴は礎石本体を貫通していて、内部は、のみ切りで表面は粗いままである。上面は0.5m四方だが、下に向かってカーブし、下面の方に広がりを見せる。このホゾ穴内部の隙間には、最下層に小礫を敷きその上に火山灰質の黒色土に地山の混在した埋土を充填していた。この結果から整備時には、礎石周辺の埋土を安定した土壌に替える事にした。このために礎石の取り外しを行ったが、この段階で、礎石の真下に長さ0.9m・幅0.5m・厚み0.5mの基礎石が存在していることが明らかになった。この基礎石の発見は、天端石に再利用された石柱とともに以前の筑前国境石が石柱であった事の根拠であり、これまで筑前側の道標が、木柱と言われてきた伝承を覆すことになった。

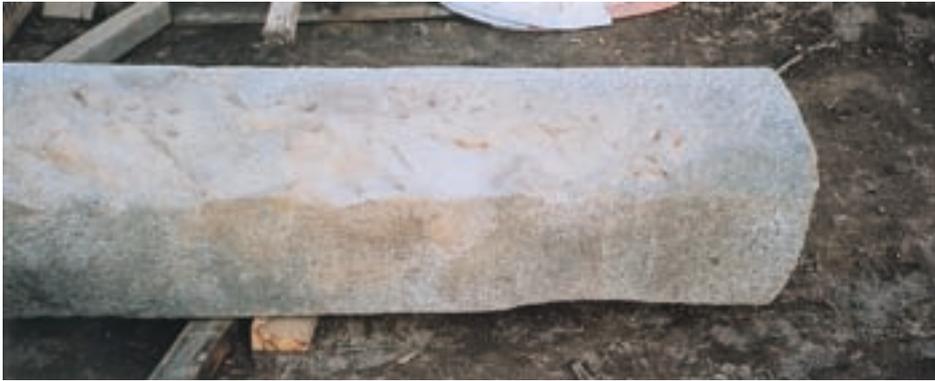
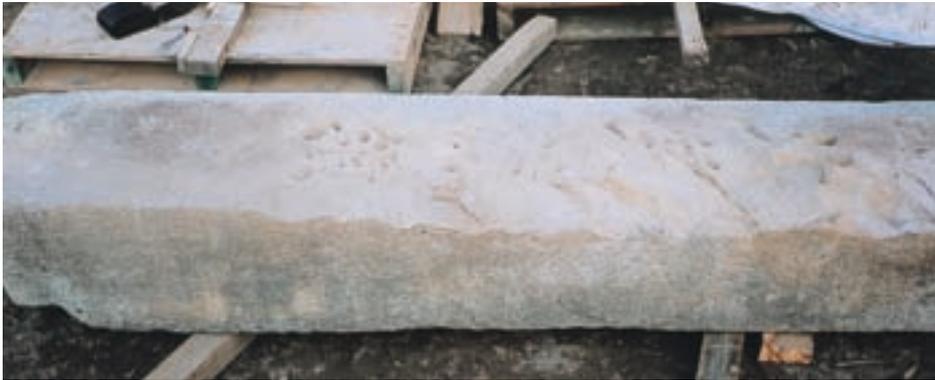
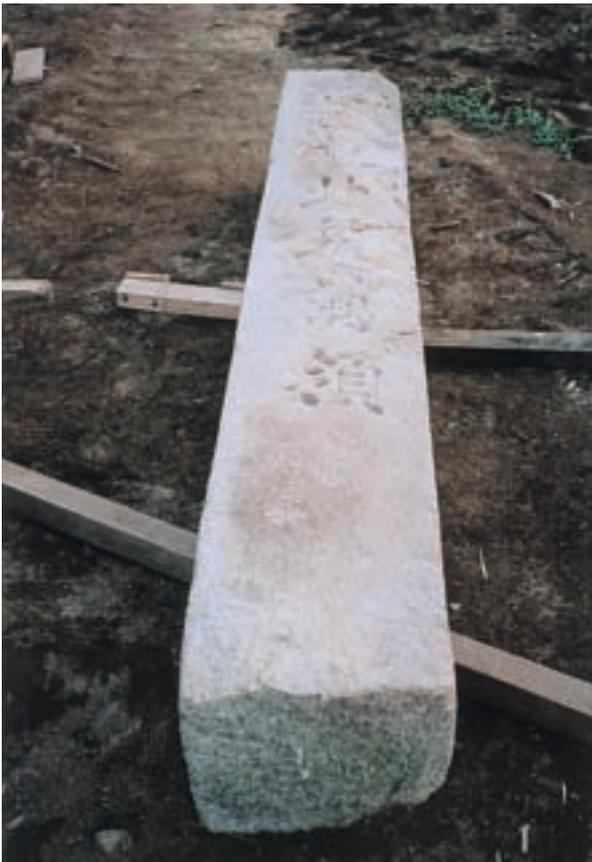
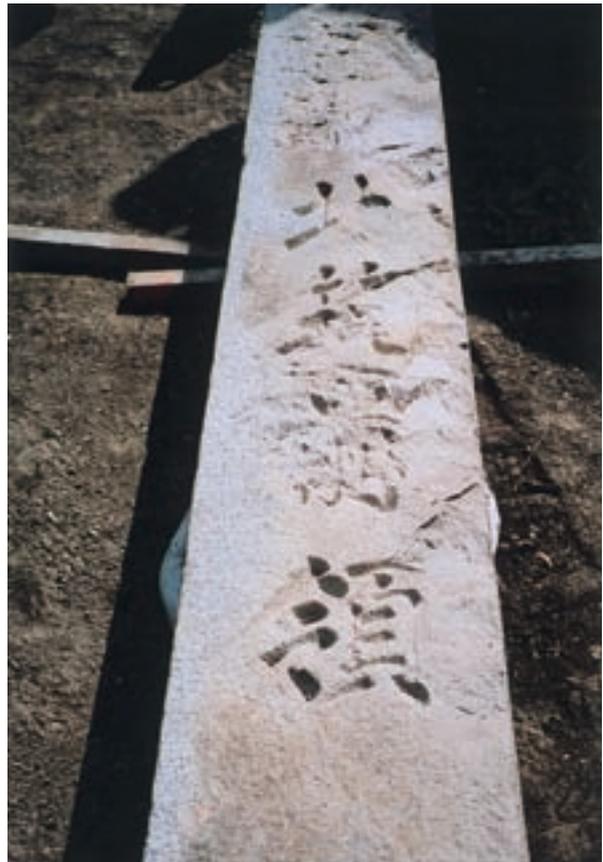
PL.11 前代の棹石

棹石は、天端石に転用するために頭部を削り落とし、刻銘のある表面をも削り、規格を調整する作業を行っている。しかし作業は、全面に及ぶ事なく雑で大まかな長さが合った段階で作業を中止している。

現状のこの石の大きさは、長さ2.19m・幅0.29mを測る。また銘の部分もハツる作業を行っているが途中で中断している。この中断が不幸中の幸いと言うべきか「□□北筑□領」の銘を残す結果になった。この石柱に丁寧な仕事がされていたら、今回の発見はなく、これまでの伝承通り、筑前国の境は木杭と言われた事であろう。またこの石柱には「享□十八□□丑年十月□」の刻銘があった。現在県内の「領」銘境石・道標には確実に年号の刻まれたものはなく、推定の域を出ていないものが多い。このため年号が確認できた事の意義は大きい。
