特別史跡大野城跡整備事業

太宰府口城門・尾花地区・百間石垣整備事業報告

福岡県文化財調査報告書第210集

福岡県教育委員会

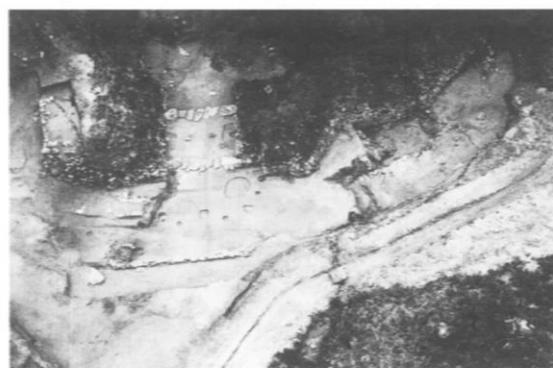
発掘調査当時の城門と水の手口石壘(昭和63年)

昭和60年代の発掘調査により、石壘内側と外側に堆積していた土砂が撤去され、全体の姿が観察できるようになった。築造以来、改修を受けておらず谷間という厳しい環境に置かれていることもあって、石壘前面の孕みや背面となる上流側の部分崩落・石材の圧縮破壊など保存上問題となる破損等の状況が確認された。

- 発掘調査で確認された当初の位置と規模、構造調査で確認された積み方と材料を踏襲し修復をすすめる。
- 石壘石積の修復に際しては、一旦部分解体を施し残された石材を再利用、欠損部分については現地で発生した石材を用い補足しながら修復する。
- 石壘上部の形状は、残りの良い石壘東端を参考に修復を行い、表土流出防止のための張芝を行う。

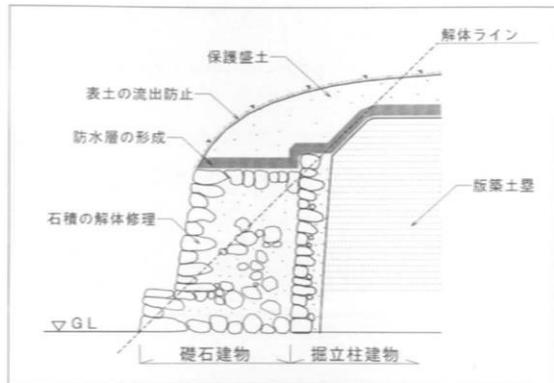
太宰府口城門の東側石積修理方針図

以上のように太宰府口城門建物は掘立柱から礎石建物へ建てかわることによって、建物の構造形式のみならず石積の配置と構造が変化するという立体遺構としての特徴を有している。整備にあたっては、複数の変遷を有する遺構の保存に留意しつつ、文化財の保存にとって最も有効な方法を選択しなければならない。この点を踏まえ、今回の整備事業における修理方針を次のように定める。

- 礎石建物に対応してつくられた石積を修復することによって、その内部にある掘立柱城門（大野城創建期）に伴う石積を保存する。
- 石積の修復に際しては、残された石材を再利用し、欠損した箇所については現地で発生した石材を使用し補足しながら修復する。
- 発掘調査及び構造調査によって判明した大野城跡固有の工法を踏襲する。

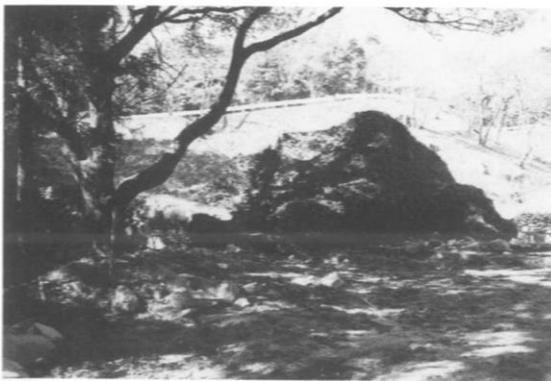
城門西側石積（着手前）

mあり地表から高さ40cmほどの所に薄い石材を敷きならべた小段がつくられている。構造は脆弱で30cm前後の石材を積み上げ、隙間を赤みがかった粘性土で間詰めしている。工事の着手時には既に石積の3分の2が失われていたため、残された部分を参考に復元することになった。

復元は失われた部分の基礎作りから始めた。搬入した赤い粘性土を約20cmほど撒きだし、人力で隅を締め固め、ランマーで全体を再度転圧し完了後、根石を据えその上に小段をつくるための平たい石を敷き並べ下部構造を整えた。西側の石積は石どうしの胸当たりが少なく、構造面からはかならずしも強いとは言えない。このため内部に大きめの石を使用し、表の石の尻と噛み合わせることによって、構造的な欠陥を補うことにした。表に使用される石のサイズ・形状は残されたものと写真とを参考に現場で取捨選択し全体の表情を見ながら復元した。間詰めは赤みがかった粘性土を使用し、突き棒で丹念に締め固め、天井の仕上げにはこの土を厚さ20cmほど貼付け、芝をのせた。

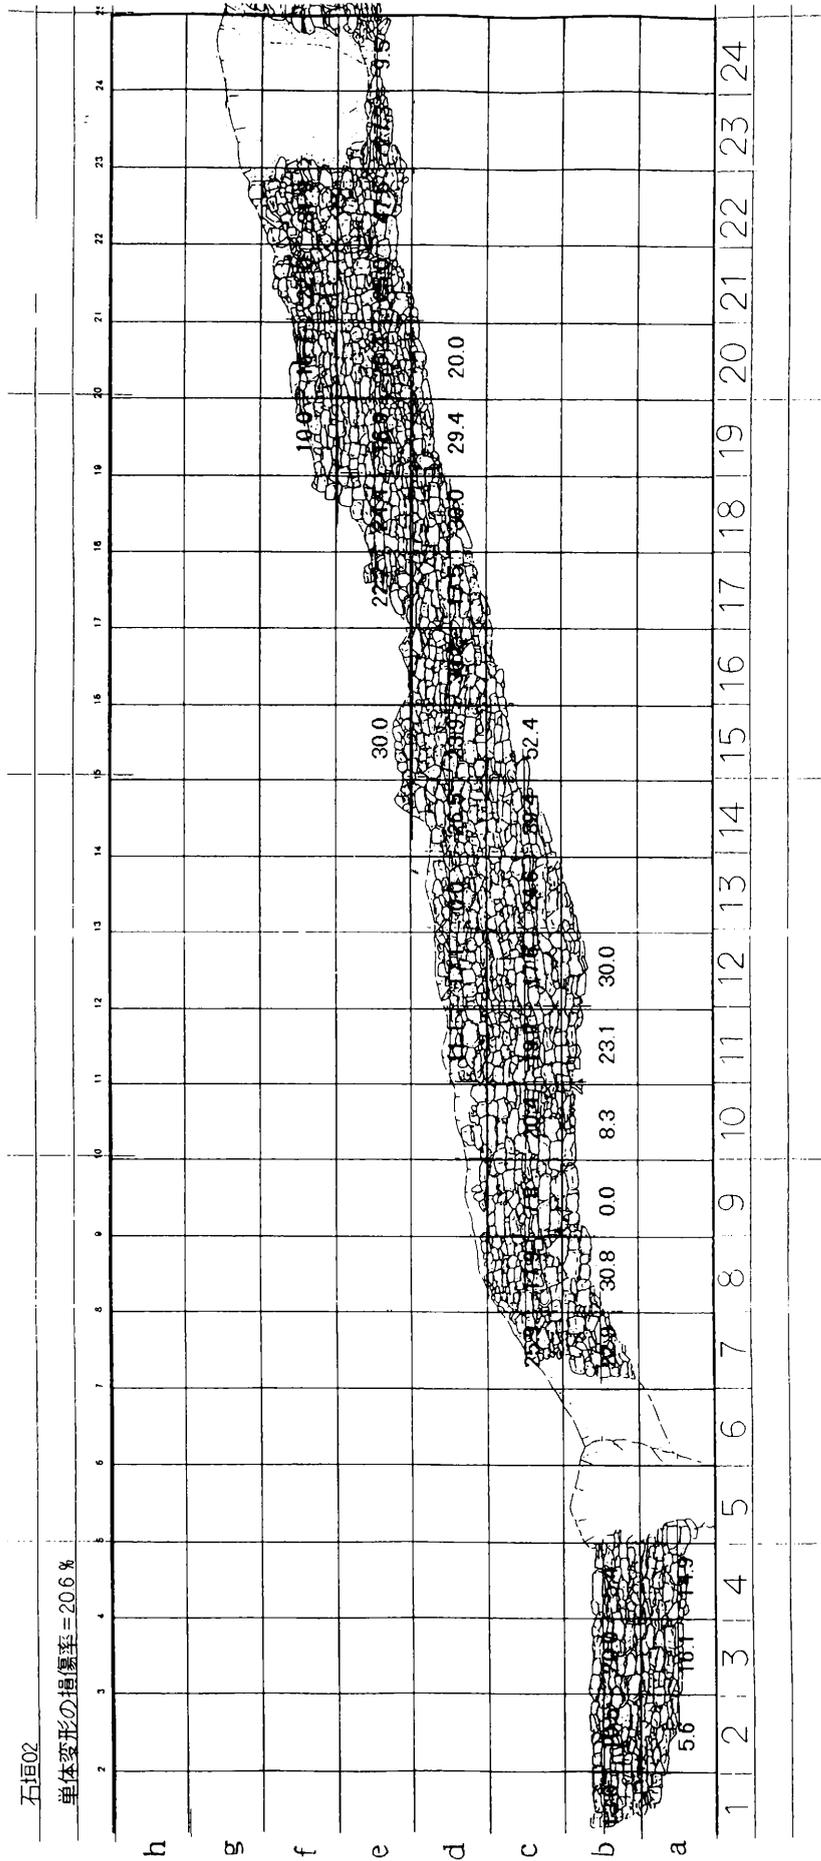
中央部の石垣 (石垣 02) の全損傷率

変形要因	区分	石垣01	石垣02	石垣03	合計
ゆるみ	ゆるみ	115 (6.0%)	109 (6.3%)	51 (3.2%)	275 (5.3%)
	欠落	26 (1.4%)	23 (1.3%)	17 (1.1%)	66 (1.3%)
剪断ひび割れ	剪断ひび割れ	14 (0.7%)	52 (3.0%)	56 (3.5%)	122 (2.3%)
	圧縮ひび割れ	88 (4.6%)	172 (9.9%)	133 (8.3%)	393 (7.5%)
モーメントひび割れ	モーメントひび割れ	0 (0.0%)	1 (0.1%)	0 (0.0%)	1 (0.0%)
	合計	243 (12.8%)	357 (20.6%)	257 (16.1%)	857 (16.4%)

単体の損傷は全域にわたり認められる。損傷後、大半が安定しており、緊急な対応を必要とする箇所は少ない。但し緩みが著しく崩落の可能性のあるものは対応を必要とする。

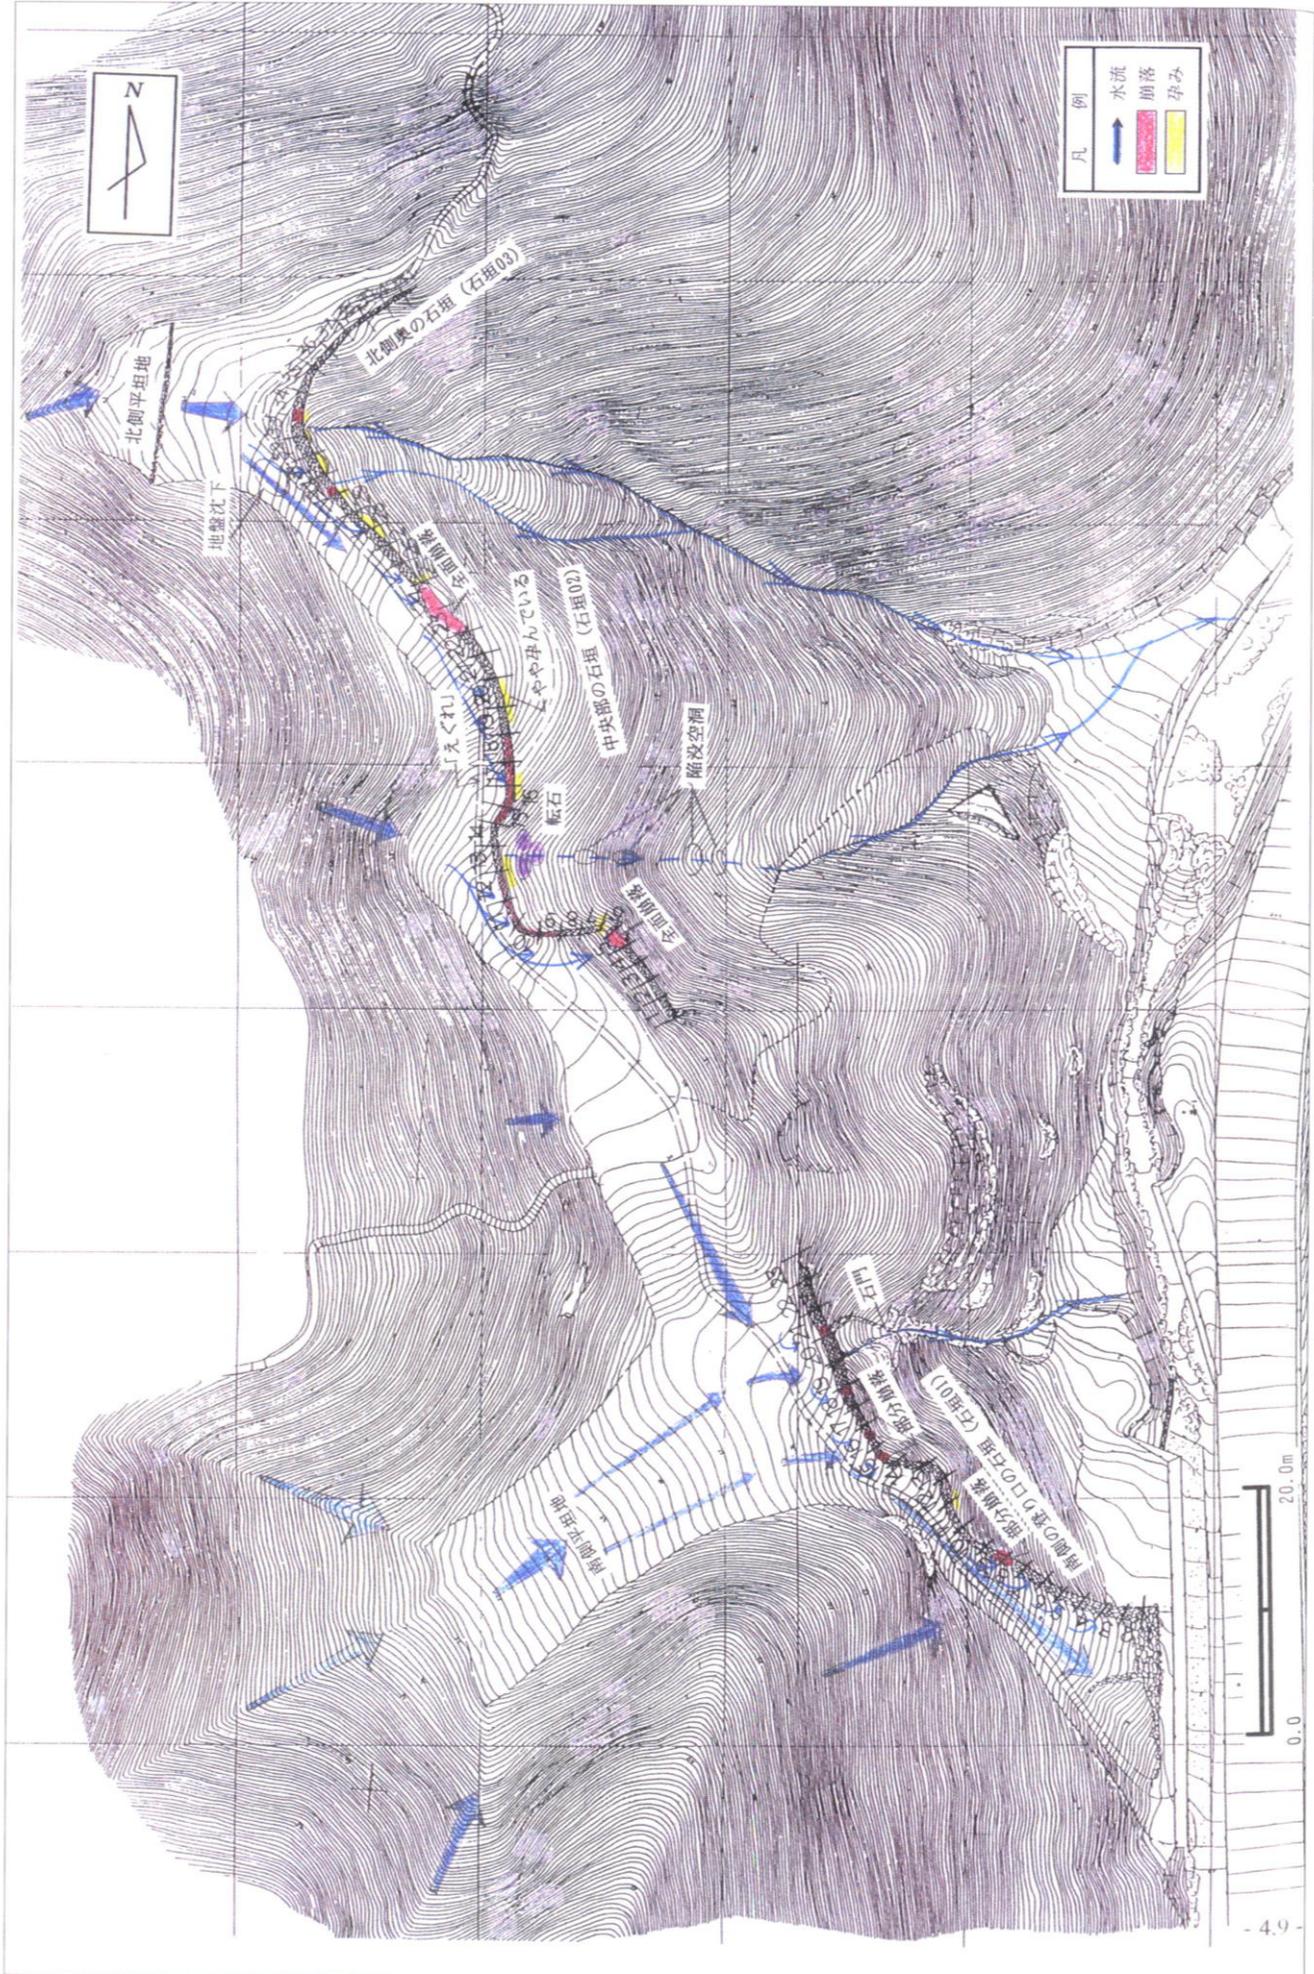
水流と石垣崩落の関連図

石垣の保存状況調査と水流の追跡調査との比較から、降雨時に発生する表面流と石垣の上部に観察される崩落との間には密接な関連があることが認められた。とりわけ百間石垣中央部から北半にかけてのはらみや崩落が著しい。上部崩落は表面流によって、下部のはらみは浸透流による土砂の吸い出しと石垣天端からの土砂の流入によって引き起こされていると考えられる。一方、百間石垣南半は北半に比べ集水面積が大きいにも関わらず、致命傷となるような著しいはらみは見あたらない。溪流の延長線上にある石垣の上端や水みちが形成されている部分のみに崩壊が認められる程度である。このように南半の石垣が比較的健全な理由は、沢筋の谷間に敷設された栗石が長い期間有効に働き、内部の水を排出し続けているためと考えられる。

以上の点を勘案し、対策の基本的な処置を検討した。まず、外部からの破壊要因（表面流）を遮断すること、雨水の浸透等による地下水の上昇を防ぐことが保存上、重要であると考えられる。また、対策施設のメンテナンスも不可欠な行為として位置づけられる。

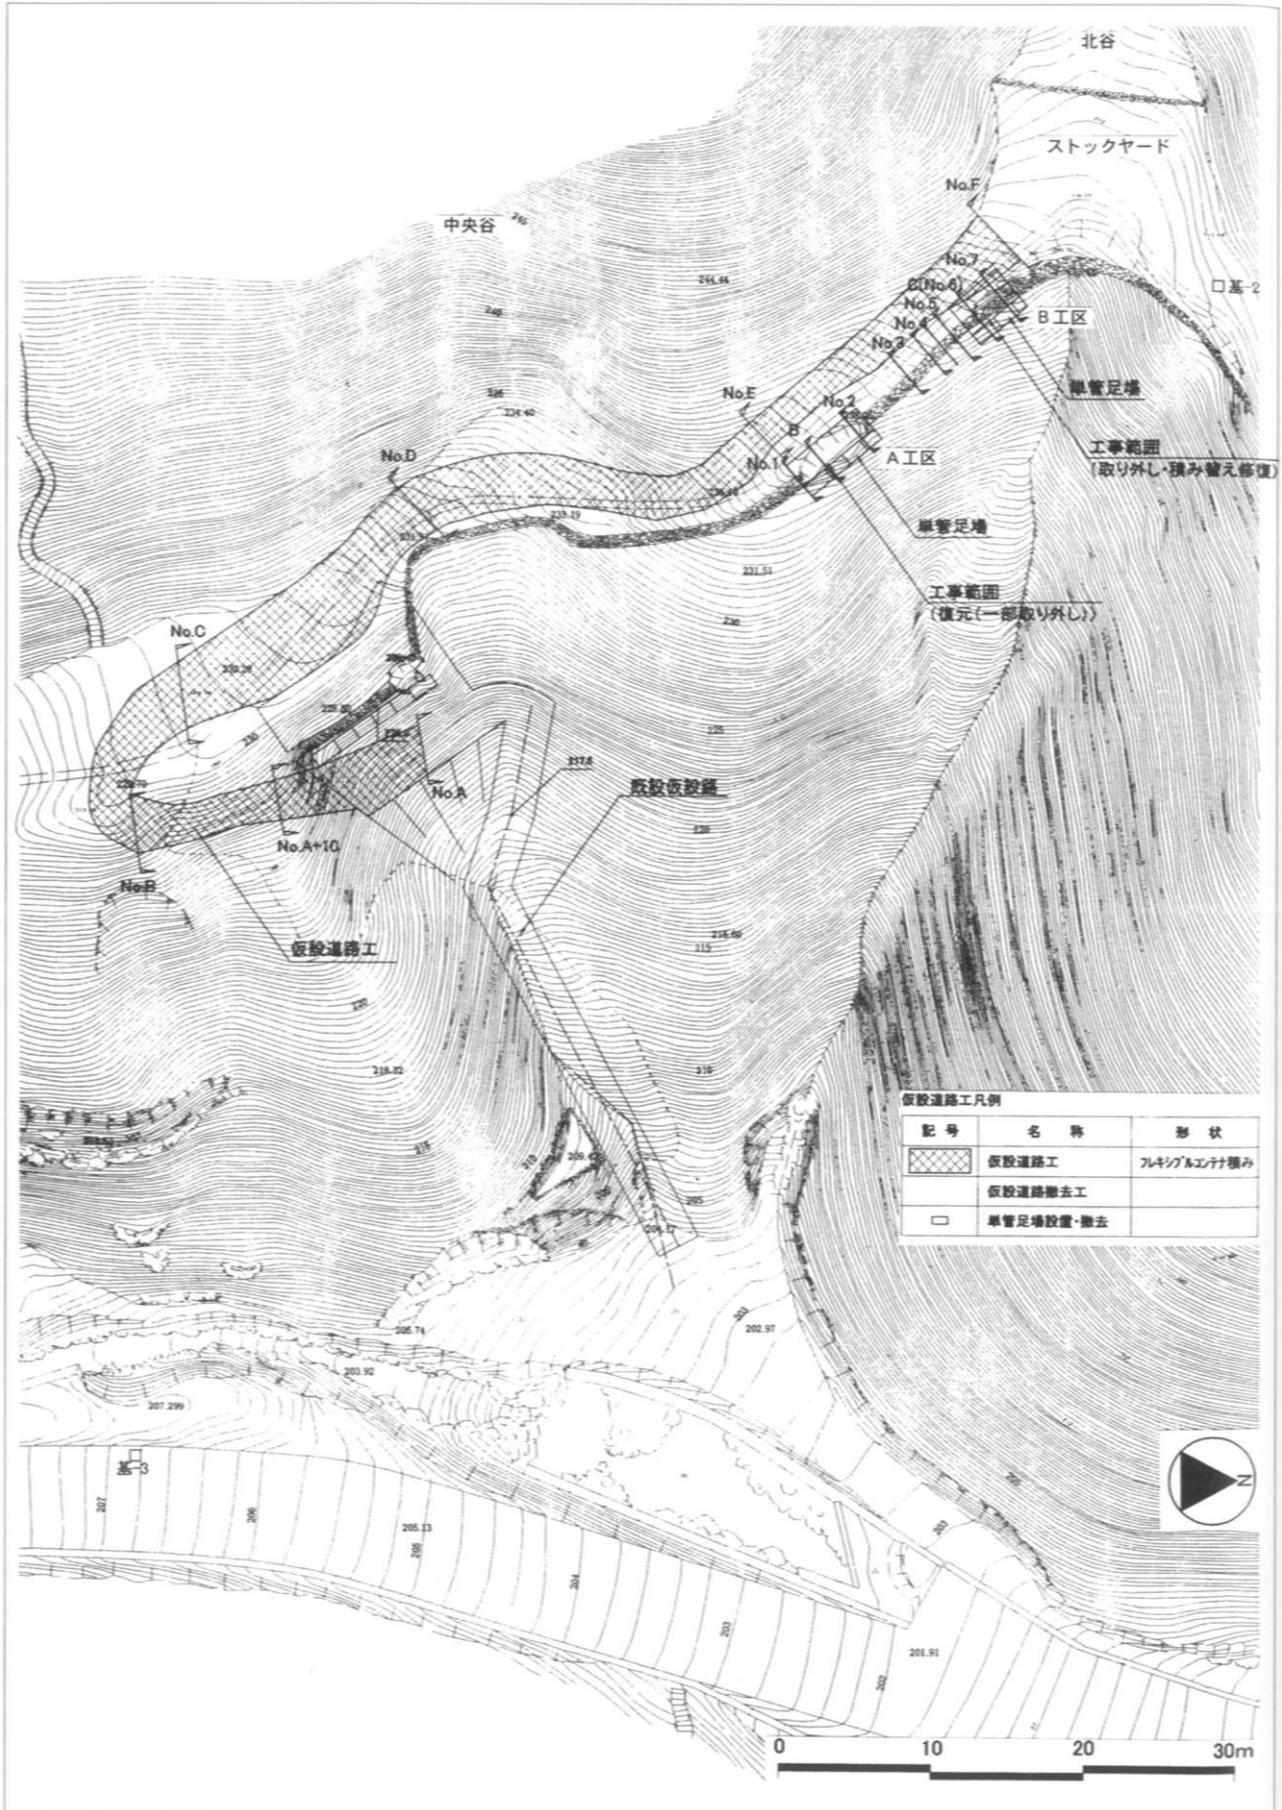
実施設計平面図

対象箇所は北側の谷筋に隣接する所に位置する。石垣の下半分が大きくはらみ、危険な状態に置かれている。全体的に保存状況の良くない百間石垣北半の中でも特にはらみが著しく、これに伴い石垣天端の散策道は緩やかな陥没を起こしている。工事に先立ち実測などの下準備を済ませた後、上から順に解体し、裏込や地盤と石垣との関係を確認しながら工事をすすめる。積み直しは従前と同様の方法を取り、はらんだ部分を除き石材は原則として当初の位置を踏襲する。

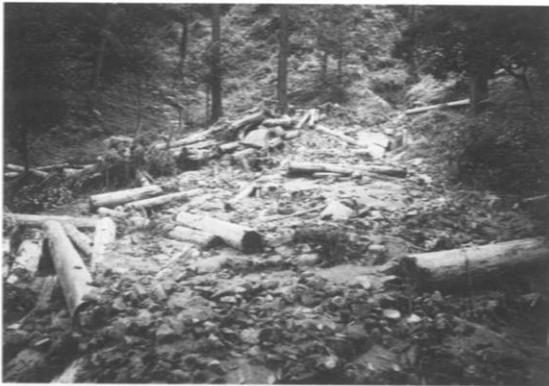
大野城跡百間石垣の被災（南谷）

被災直後の現地踏査によって百間石垣の被害も明らかになった。百間石垣には大小合わせて三つの谷があり、それぞれの谷で土砂災害が起こっている。北の谷では上方に位置する土塁の頂部から谷に向けて表層崩壊が、谷の麓では小規模な地滑りが起こり、石垣の上には大量の土砂と流木が堆積している。中央の谷では長さ50m・幅5mにわたり表層崩壊を起こし、流動化した土砂が石垣を飛び越え下方に設置された仮設路を押し流している。崩壊後は岩盤が剥き出しになっている。この谷から地中に入った水は石垣の足元に敷設された栗石の層から吹き出し、法面を崩壊させている。南の谷では地滑りは観察できないものの、谷を流れる二本の沢が洗掘を受け、土砂と流木が谷上に形成される平坦部を覆っている。内野川河岸も濁流によって河岸が洗われ、岩盤が露出し慣れ親しんだ従前の風景とは異なった様相を見せている。石垣自体への被災は天端石組の一部が3ヶ所で飛ばされただけで、全体として軽微であったことは不幸中の幸いである。

崩壊が著しい三つの谷では、表土の流出と地山の崩壊によって岩盤や地盤が剥き出しになっている。これらは降雨によって表面が流出し、新たな崩壊を起こす可能性があるため、崩壊土砂の一部撤去や土留めの設置、緑化による法面保護を行い、崩壊箇所の保全を図る。
