史跡「石城山神籠石」保存修理事業報告書

平成 18 年 10 月
山口県光市教育委員会

史跡「石城山神籠石」
保存修理事業報告書

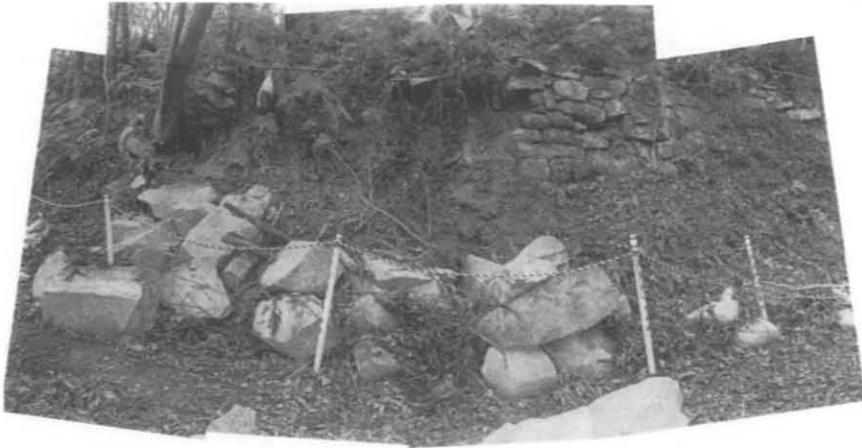
平成16年6月下旬、光市塩田地方の集中豪雨によって、「石城山神籠石」の東水門から東側に30～40mの位置にある石垣5m²弱が被災崩落した。

崩落した石垣は（推定）高さ2.0m、幅3.7mの範囲である。石垣の石種は片麻岩から花崗斑岩様のもので厚さ0.25m以上、幅0.4～0.6m、奥行0.4m程度でやや平行四辺形状のものが60個程度を数えるが、全てが今回の豪雨による影響のものか、それ以前に崩れたものであるのかは不明である。

2-1①被災崩落当初の石垣（正面より）

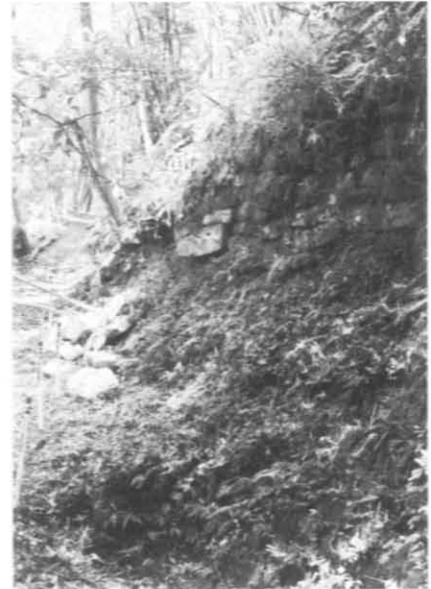
2-1②被災崩落した石垣（西側より）

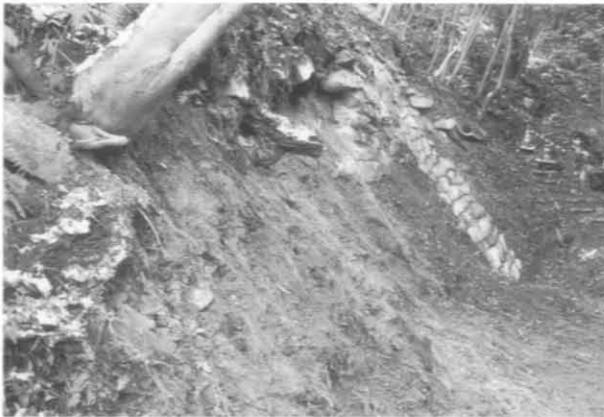
崩れた部分は地盤面より1.5～2.0m程度は崩落した土石により埋もれていたため、工事の段階でこの部分を取り除いた。結果1.5～2.0mの部分は元々自然岩盤を基底として、石垣を積んだものと考えられる。この基底は多数の不規則な割れ目が発達し、浮石型落石を起こし崩落状態であった。

2-1③被災崩落した石垣

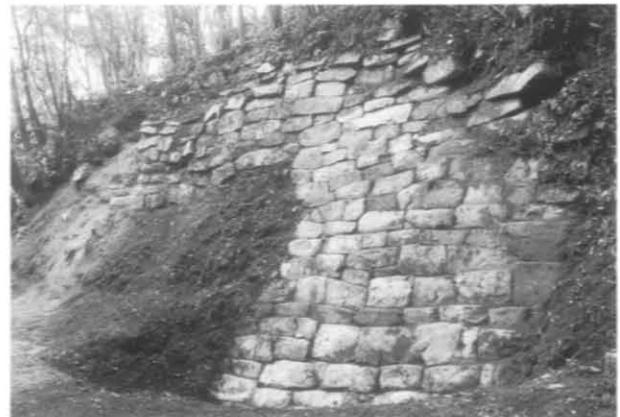
崩れた石垣の西側に隣接して遺る石垣は、現在の地盤面より高さ4.5m程度、崩落石積と同種同形状のもので布積様の積み方で勾配は67～70°程である。

2-1④被災崩落した石垣西側に隣接して遺っている
布積で引き代のある石垣

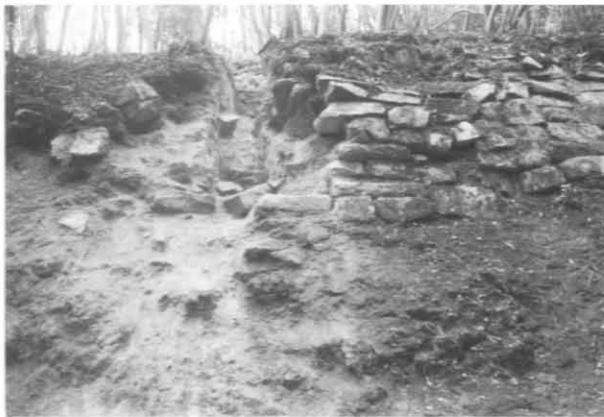
石垣背後の土はボサボサ状で石垣の裏込土と考えられるものが、地山面から奥行1.0m、土層の厚みは0.1～0.3mで互層状のものが確認されている。

2-1⑤発掘調査断面（正面より）

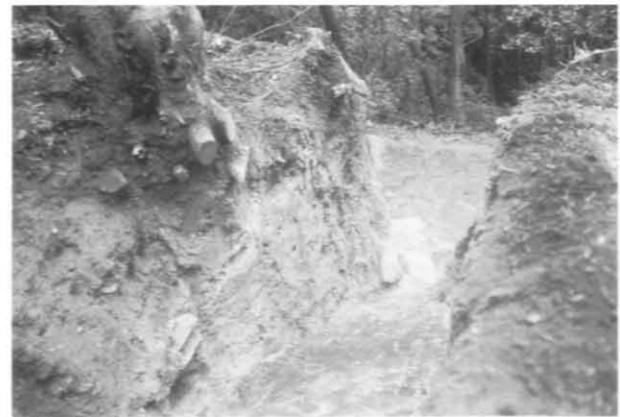
この背後には、奥行約1.0m、高さ約1.0m、土層の厚みは0.2mで締まった粘質土層が8段あり、版築状である。

2-1⑥調査断面の土層…土塁と推定
（石垣裏面の盛土と異なり、版築様の土層が
はっきり見られる。）

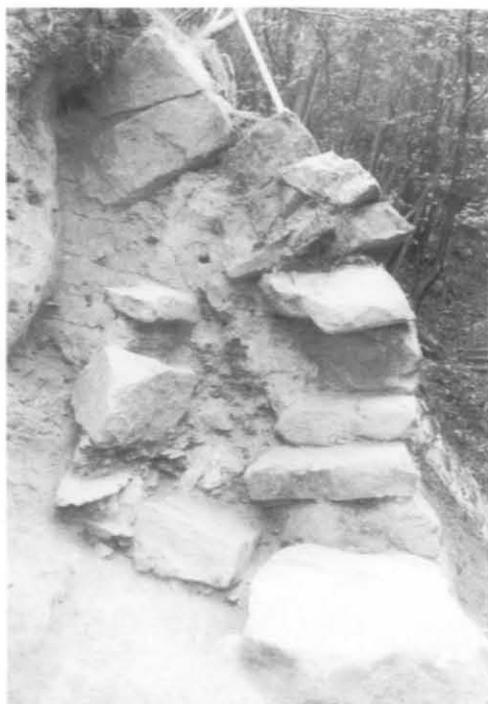
崩落した石垣の西側に続く石垣の基底部は通路となっている地盤面より1.5m程度の高さまでは、不規則な割れ目で表面が侵食された不安定な軟岩性の岩盤で、石垣はこの岩盤の上に、変成岩や斑岩とみられる方形状に加工された石を、布積状に2.0m強程度の高さに積んでいる。最上部から4～5段は、陥没状となり中央部で大きなハラミを見せている。(写真2-⑦,⑧参照)

2-⑦被災崩落石垣の西側の隣接石垣 1

石垣の背面の盛土は軟らかく、版築様のものは見られない。

- ①背後の版築様土塁と石垣の間 30～60cm に裏込土として存在する。
- ②その中に陥没した上部の石垣によって中央部の石垣が押し出されている様子が窺える。

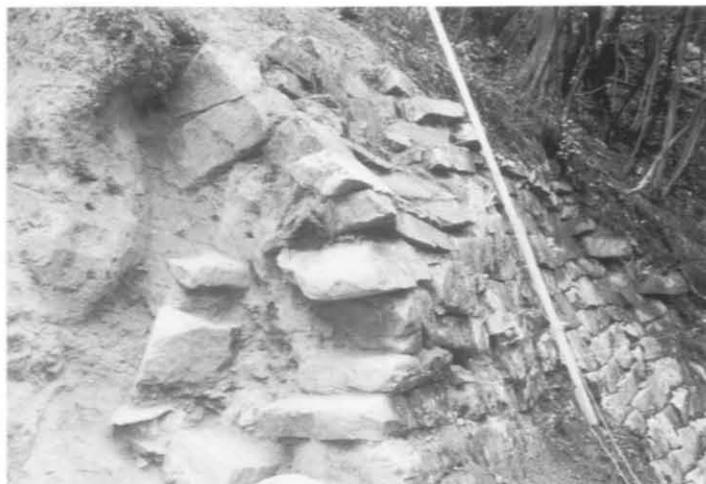
2-⑧被災崩落石垣の西側の隣接石垣 2

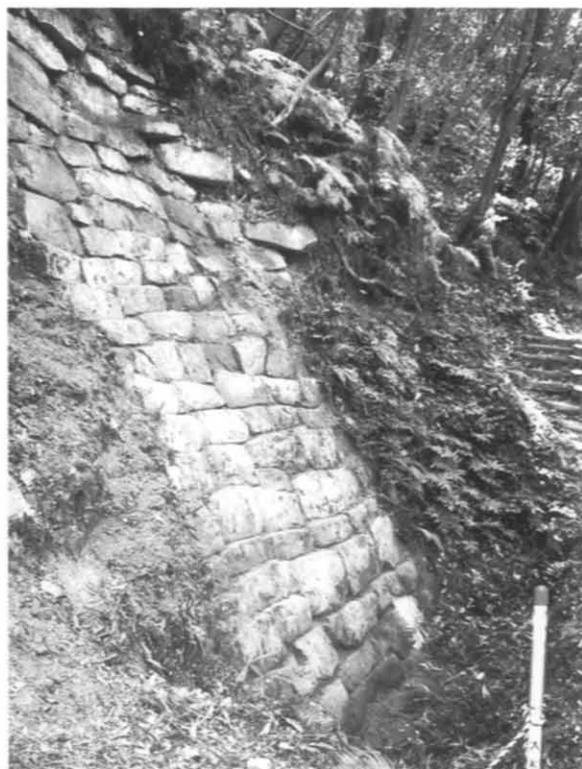
この部分は、天端石が突き出しや一部欠落を見せているほかは、比較的安定した状態を保っている。

各石垣の上下関係では、下段の石に比べ上段の石は数cm程度の引き代があり、中段程度までは、階段状となっている。(写真2-⑨,⑩参照)

2-⑨西側に隣接する石垣（高さは5m程度）天端の石垣が突き出しや陥没しているが、布石積で下部は各段毎に石を引きながら積んでいる。

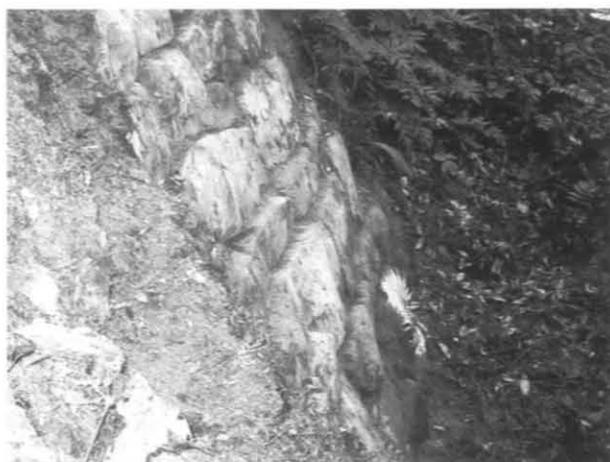
2-⑩引き代（3～5cm程度）が見られる下部の石垣

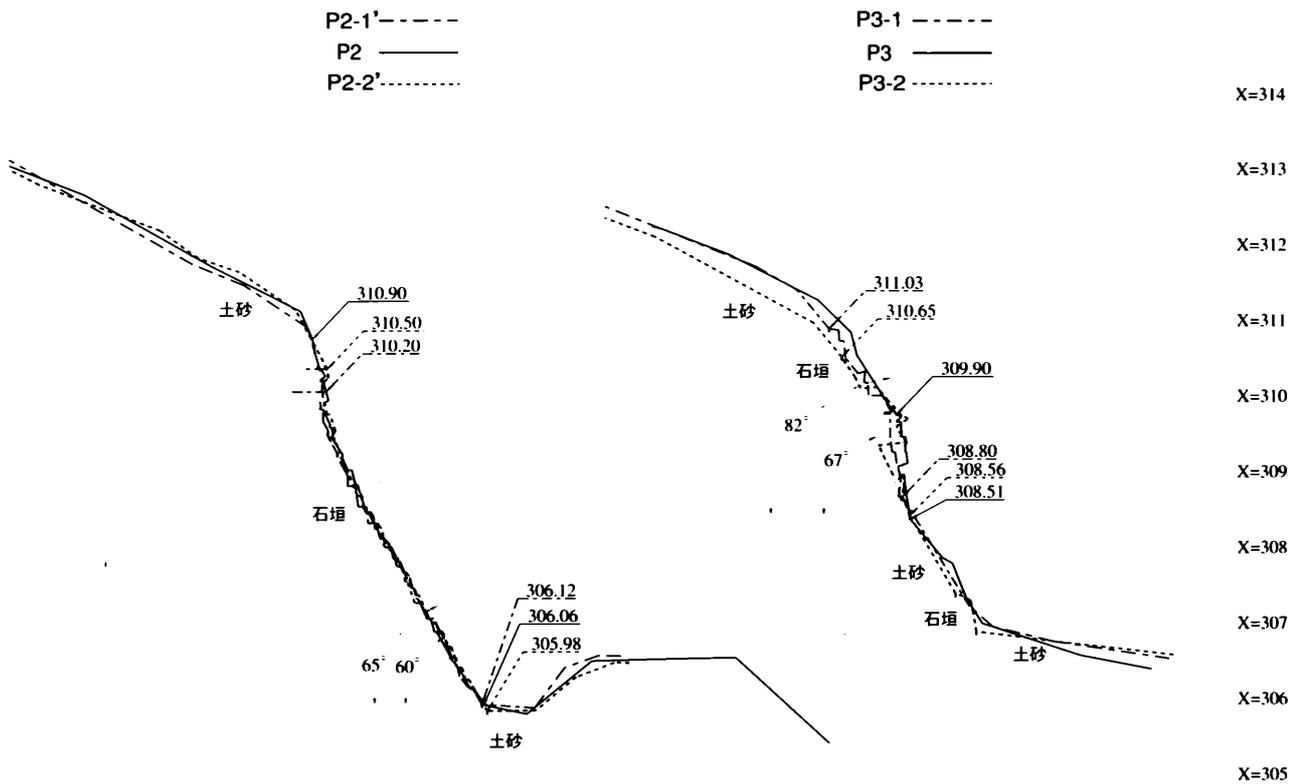
図2-2 現況横断図（No.2・No.3周辺）

石垣前面の角度は、基底部が自然岩盤の部分で平均67°程度、地盤面から石垣の部分で平均60°程度でみられる。(図2-2参照)

トレンチに近いNo.P3周辺の断面を見てみると、P3ははらみがきつい所、P3-1、P3-2は比較的原形に近い所である。石垣の勾配は 67° と推定される。参考までに、下から上まで積み上げた例として、石垣が最も良く残っているNo.P2周辺の断面を見てみると、石垣の勾配は 60° と推定される。

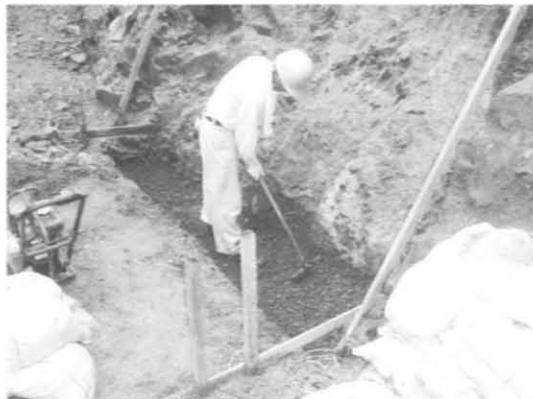
3-③基礎部地耐力はスウェーデン式サウンディング試験で深さ30cmでN値30kN/m²を確認
