さや の もと い ぜき  
幸ノ元井堰

－第 1 次調査－

平成 19 年  
太宰府市教育委員会

本書は、太宰府市内を流れる御笠川上流で太宰府天満宮周辺の門前町一帯に導水していた幸ノ元井堰に関する文化財調査報告書です。

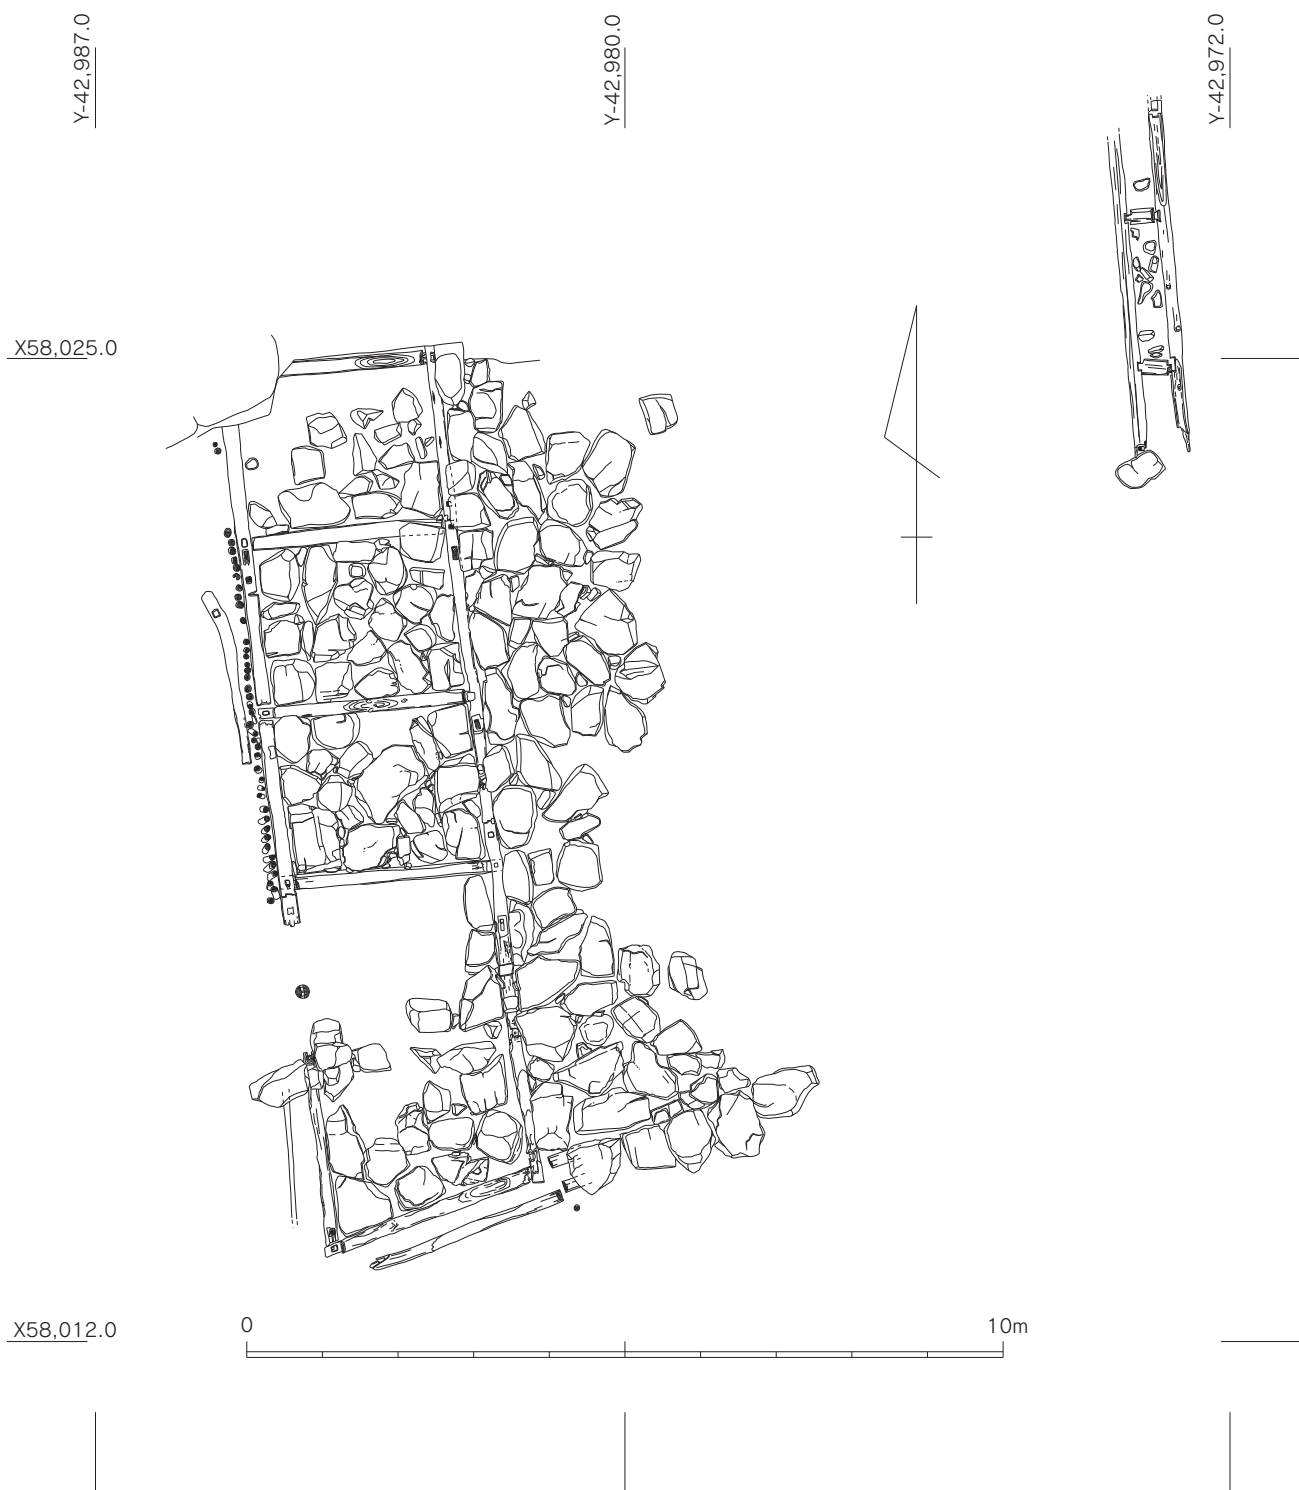
fig.4 幸ノ元井堰第1次調査 SX001・SX009実測図(1/100)

御笠川の川底で、流れに直交するよう設けられた石畳状に並べられた石敷きと、それを固定する木枠を含めた構造物を総称する。なおここでは SX009 は含まない (SX009 は後述する)。

確認した石敷きの範囲は、南北幅 11.65m、東西幅 7.1m(最大) に及ぶ。

SX001 の石敷きから約 6 ～ 7m 上流に、SX001 に平行して角材が梯子状に並んだ箇所がある。これを SX009 と捉えた。約 18cm (6 寸) の角材 2 本が、通り芯約 0.6m で南北方向に平行しており、その間の 2 箇所にはホゾ穴を切りこみ、東西方向の支柱材を入れている。南北方向の角材の内、東側 (上流側) を SX009①、西側 (下流側) を SX009②、東西方向の支柱材の内、北側を SX009③、南側を SX009④とする。SX009①は長さ 4.66m 以上 (ほぼ近似する値でおさまるとみられる)、SX009②は長さ 4.29m 以上、SX009③は長さ 0.43m で幅約 19cm、SX009④は長さ 0.44m で幅約 20cm を測る。

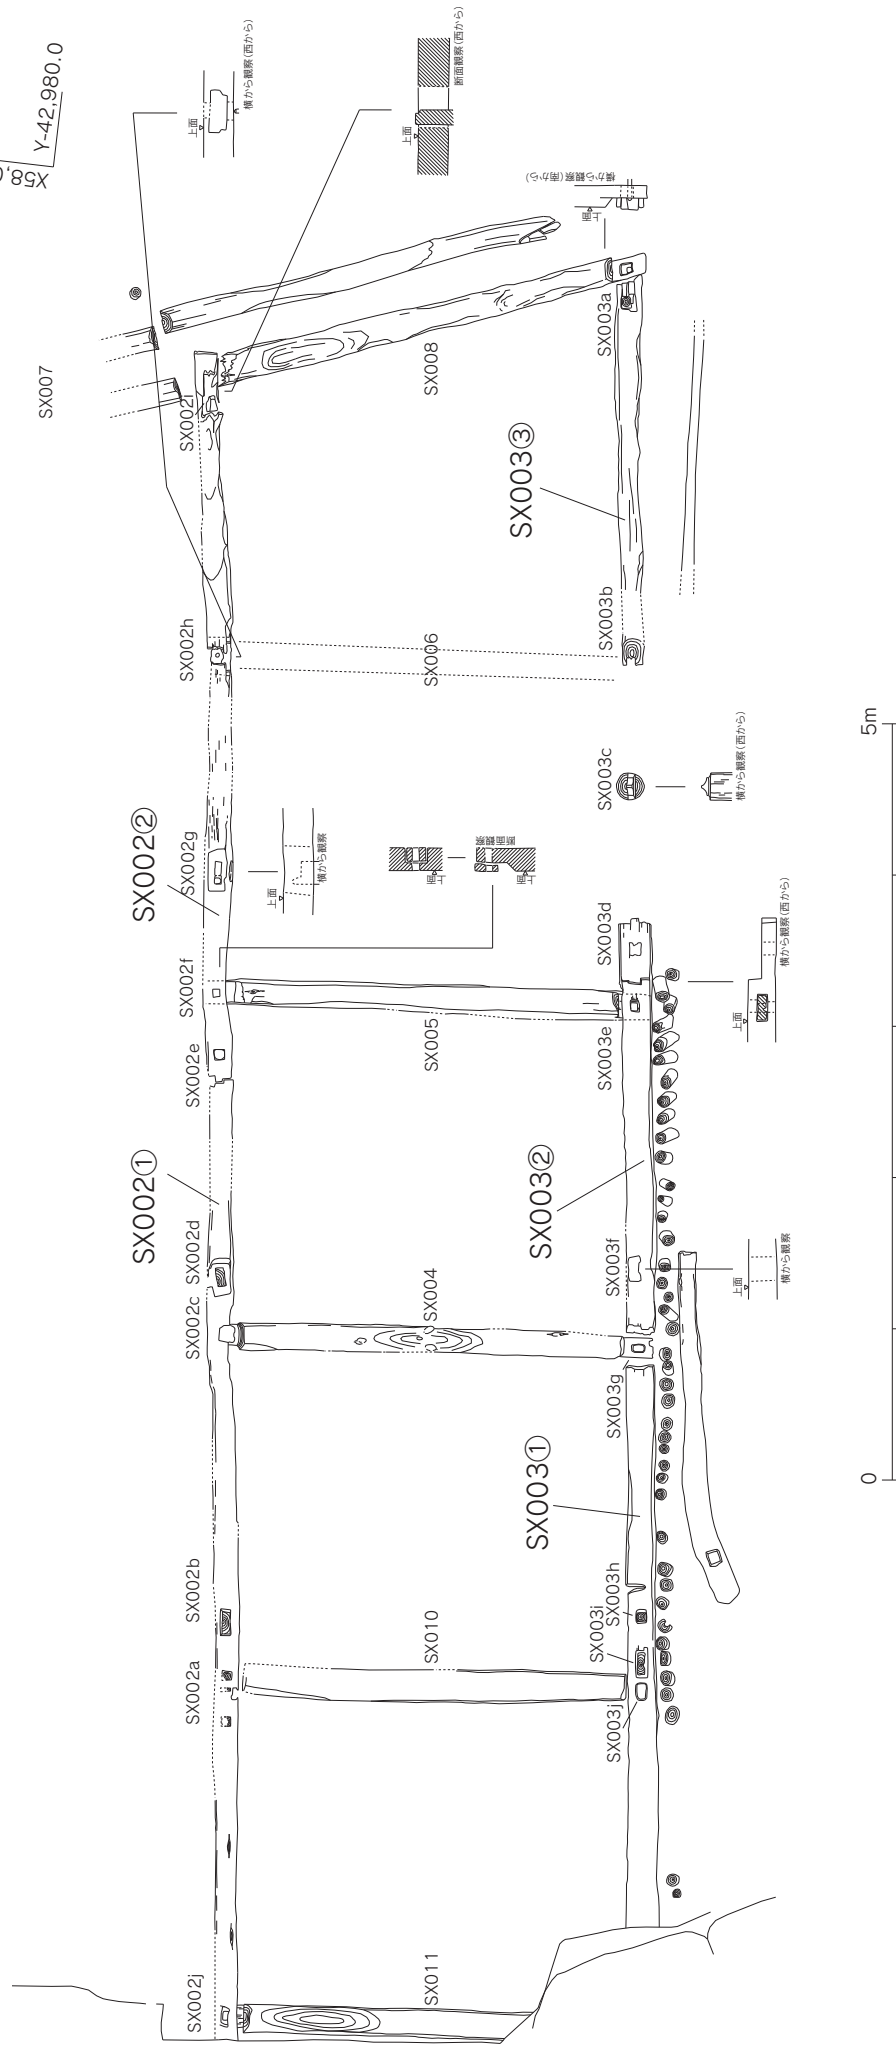
fig.6 幸ノ元井堰第1次調査 SX001木枠実測図(1/50)

石敷きの西半分(下流側) は、約 15 ～ 20cm (5 ～ 7 寸弱) 程度の角材を使用して、平面形が概ね 2.2 × 2.8m(通り芯間) 程度の平行四辺形で一区画を設けるように木枠を組み、区画の中に天端をほぼ水平にそろえて石材を敷くといった工法が採られている。

ここで便宜的に、南北に伸びる柱列については東側柱列を SX002、西側柱列を SX003 とし、東西の角材 5 本については、それぞれ SX004 ～ 006、SX010 ～ 011 と呼称した。なお SX006 については角材そのものは失われているが、対面するホゾ穴が存在することと、それを結ぶ直線上に石敷きの隙間が認められることから、ここにも角材があったことを窺うことができる。また SX002・003 については、ホゾ穴を確認した箇所をそれぞれ SX002a ～ j、SX003a ～ j とした。これは基本的にはホゾ穴毎に採番したが、複数のホゾ穴をまとめて対象としたものもある。さらに SX002 では 2 本、SX003 では 3 本の角材を接いで柱列としているため、角材を示すため、北から順に番号を付した (SX002①～②、SX003①～③)。なおそれぞれの長さは、SX002①は 6.35m 以上、SX002②は 4.83m、SX003①は 3.72m 以上、SX003②は 2.75m、SX003③は 2.58m を測る。

さて、南北に伸びる 2 列の柱列 (SX002・003) の脇には、東西の角材 (SX004 ～ 006、SX010 ～ 011) を差し込むためのホゾ穴が切られている。東西の角材と結合する部分は、さらに天地方向にホゾ穴を切っており、そこに川底に打ち込んだ杭の先端を加工して、その天地方向のホゾ穴に貫通させ、固定している。木枠の天端高は、標高 48.3m 前後で水平を保っている。

天地方向に穿たれたホゾ穴は、いずれも川底に打ち込まれた杭と結合していると想定できよう。こうした天地方向のホゾ穴を確認した箇所は、南北の柱列 (SX002・003) にのみ見られ、東側柱列 (SX002) で 12 ヶ所、西側柱列 (SX003) で 11 ヶ所確認された。東西方向の角材との結合部や、南北方向の角材 (SX002①～②、SX003①～③) が互いに結合する箇所の近くなど、補強が必要な部分では必ず天地方向のホゾ穴を確認できる。

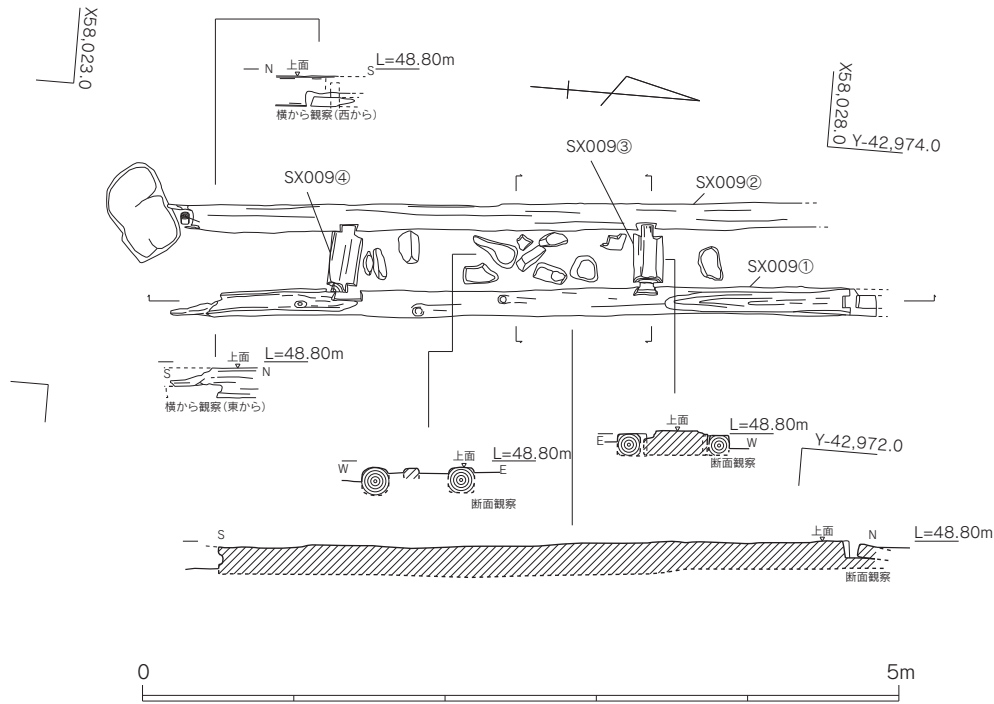
fig.7 幸ノ元井堰第1次調査 SX009(桐木)実測図(1/50)

南北方向角材の内、西側の角材 (SX009②) の南端については、さらに南に伸びる別の角材の北端の一部が残存しており、その端部同士を上下に組むよう加工している。さらに、組んだ部分はさらに天地方向にホゾ穴を穿ち、川岸に打ち込んだ杭と結合していた状況が観察される。また、東側角材 (SX009①) の北端でも、さらに北側に伸びる別の角材の南端が確認され、その端部同士を上下に組むよう加工している。ここでは両角材が東西に緩まないように SX009①側の組み手の端部にホゾを切り、ここに北側に伸びる角材の端部を差し込むようになっている。ただ、ここでは川底に打ち込んだ杭と結合するような天地方向のホゾ穴は確認されていない。

なお、角材の間に図示した石については、この柱組みを補強するため当初より設置されたものかどうかについては定かではない。遺構検出の際、角材と連携してしっかりと固定されているようにも見受けられたため、とりあえず図化したものである。また SX009 から遺物等は見つかっていない。

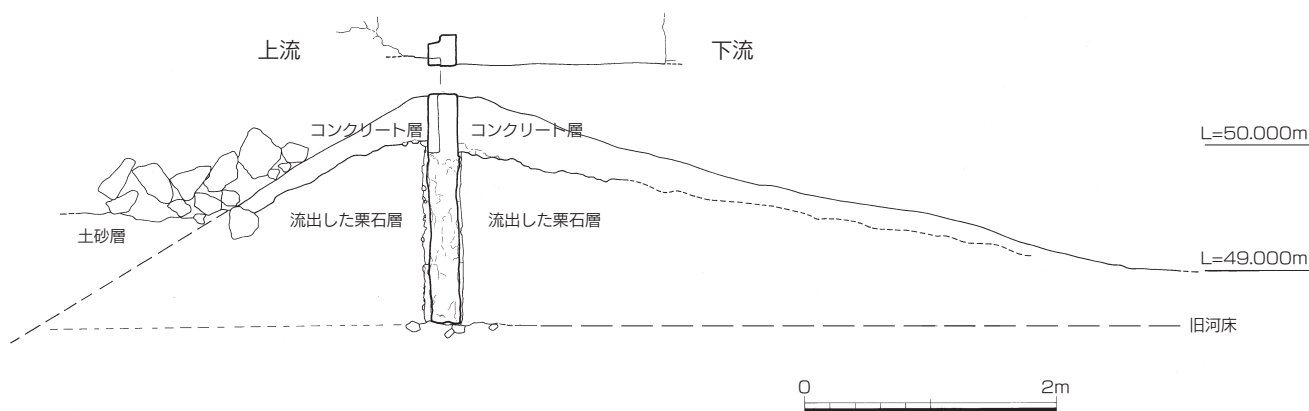
fig.9 平成 15 年まで使用されていた幸ノ元井堰断面実測図 (1/60)

平成 15 年の水害で欠失した固定堰は昭和 42 年の井堰台帳によるとコンクリート造で、堰長 20.0m、堰高 1.2m と記録されている。築造年代は空欄である。昭和 48 年に太宰府地域は大きな水害があっているが、この堰が欠失した記録はなくこの規模で平成 15 年まで存在していたと考えられる。昭和 31 年頃の台帳によると堰長が 13m、堰幅 16.4m とある。平成 15 年に欠失する以前の図等は発見できなかったもので、災害後に残った部分の実測図を掲げることとする。

左岸に堰長 4.8m 分、右岸に下流側の先端部基礎が長さ 8m、幅 1m 分が残存していた。左岸は取水部が当初は間知石による石垣で築かれており、ここに堰体に取り付いている。堰体の表面はコンクリート張り、堰の最も高くなる部分に石柱を立て、柱同士を砂礫が多く入る漆喰状の 0.3m 幅の壁で連結している。柱は左岸際と左岸から 4.8m のところで検出した。漆喰状の壁は打設の単位が判明し、下より 25・40・50・20cm である。その上は厚さ 40cm のコンクリート張である。コンクリートと河床との空間には円礫の栗石が充填されていたと考えられる。

石柱は花崗岩製角柱で長さ 182cm、断面は一辺が 24cm を測り、上部より 50cm は丁寧に研磨されているが、以下は粗割りのままである。柱は河床に直接立てられ、頭部には堰板をとめる欠きこみがある。左岸より 4.8m の位置にある柱は上流側に平面 6cm の方形、長さ 44.5cm で左右両側にあるが岸側はコンクリートで埋められていた。また川岸の柱も同様の大きさで、欠きこみは片側だけである。

堰の勾配は上流側が 1 割 6 分、下流側が 3 割 8 分である。下流側は 2 段になっており、頂部から 5.6m でいったんフラットになり、さらに 6m 先で下流先端部になっていたと考えられる。上流部は頂部から 1.6m ほどで土砂に埋没したり損壊しており詳細は不明であるが河床まで張っていたと考えると 3～4m ほどであったと推定される。

水位調節の堰板をはめる部分は一箇所である。この部分は左岸から 4.8m のところから始まり、一箇所

だけと考えられるので堰長 20m からするとずいぶん左岸よりに設けていることになる。ただし、柱の両側に欠きこみがあることからかつては現況より 0.5m ほど堰体が低く、石柱が頭を出した状態で堰板をはめる箇所が複数設けてあったことが考えられる。

取水口は幅 0.7m、高さ 0.4m の開口部を持つコンクリート製でハンドルで鉄扉を上下するようになっている。流路幅 60cm のコンクリート製水路となっている。

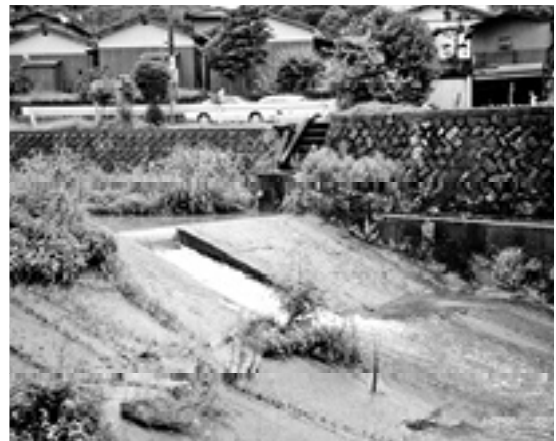
平成15年7月19日に発生した時間雨量100mmを超える豪雨により、太宰府地方では各所で浸水・土砂崩れ・土石流が発生し大きな災害となった。当時、幸ノ元井堰はコンクリート造りの固定堰であったが、被災し全壊状態となった。

平成 15 年夏の災害で欠失する前の固定堰 (北西から)
