## I調査の経過

## 遺跡の概要

#### II調 查 0 地 区

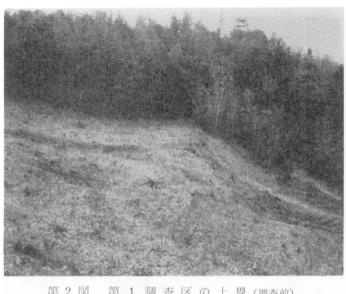
第 2 図 第 1 調 査 区 の 土 塁 (調査前)

は帯隈 には復 0 かめ、 地す いる。 て解説す ずり落ちた列石の左右も若干下方に移動した疑があるが、 あとさえ明瞭であ 林が背景となって連っているが、 樹木が払われてみると明瞭な土塁が見ら 前 によって外郭線をたしかめることが出来た。 は 雑木のなかにあって大勢を観察することが出来なか 山神籠石全般を通じてみら 12 その間隔が三米(一〇尺)であることを知っ 元した線も示すことにした。 h 調査列線のほぼ中央部で、 のため る。 は柱に沿えられたと思わ 近年開墾によって列石の一 調査区の西端は、 南側にずり落ちていた。 れば、 列石は必らずその外側の基底部 小さな谷口になっているので、 列石の おつ れる所である れる塊石がみられた。この 列石 部 ぼ山の例のように、 (第3図) れる。 0 があらわれたため、 部が約二十米に亘 前 Z 面 から、 (第2図) 17 0 7= 附近 この成列の ある柱穴をたし なお、 後にまとめ 0 に列 現 0 地 在は 地 to 形 事 形図 ま って んで から 発 塁 は 列 実 竹

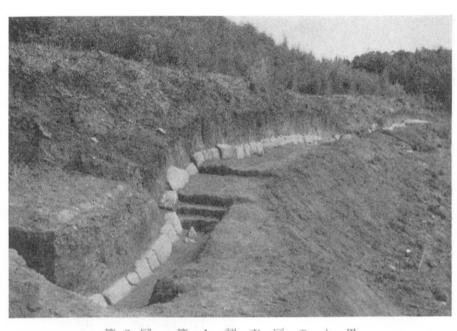
第 3 図 +: 塁 第 調 查  $\times$ 0

ぐためこのような塊 する工作がされてい 石の間を少しあけて内側に大小の塊石を詰め、 大雨の時はこの谷を流れるので、 た。 石が使用されたものと思われ (第18図) 平時 は水の流れる 土塁の崩壊を 水湿を排 る。 所で

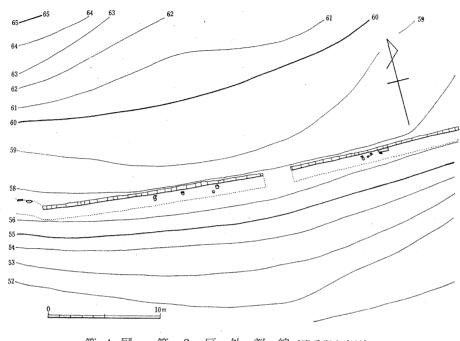
4 図 第 2 外 第 X. 郭 線 (清兵衛山南麓)

線の の間は列石が取去られて、 掘 の柱穴が並んでいることは此処でも同様であったが、 積 り土塁状の土盛が認められたので、その一部を切断して を小清兵衛と俗称している。 東 して東に廻り、 部で岩 り切っていることがたしかめられた。 清兵 土層を調べた。 端の標高七二・一一 ・三の尾根つづきを中清兵衛、 西南隅を占める位置にある。 衛 盤の被覆土のうす 山は前記第 大清兵衛の南スロー (第16図) 米の丘陵を大清兵衛とよび、 調査区から南にあたって、 裏でめの石が列をなして残って い所では岩盤を所要の大きさに 列石の前面に三米(一〇尺)間 列石は中清兵衛の西側を南 東西方向に鞍部 西端の四三・ プを走っている。 西端部 七米の 一三米以 神籠 から 標高六 あっ その 尾 P 石列 堆 は 根

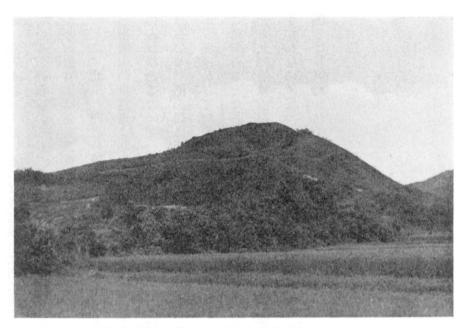
第 6 図 第 4 区 の 遠 望 東方より

列 穴の添え石がかなりよく残っており、 石との関係を調べるため、 する地形利 から の大勢から察してその位置が明らかに認知される所であ なった。 斜 15 所によっては尾根を利用したため、 森林伐採のため、 尾 坂になる地形である。 石線 地があり少し降って急傾斜になる。 所が多い。 根 神籠石列石の東辺は天童山より帯隈山頂に向って登り は列石線の延長がよく見渡される。 (の外側(東側)にあたって列石を調べることとした。 (細柱列)にえらばれる。 調 査区の北部は列石は露出 用である。 七世紀中葉に築城された西日本山城に共通 眺望もよく東側の谷をへだてた丘の上 多くの場合、 調査区は帯隈山頂 部の発掘を行なったが、 この地区では柱穴列と列 高低、 尾根 U その て 新し (第4図) 土塁は から緩や Çì から東南に走る 広狭 ない 傾斜変換線が 1, 観察資料と が、 一定しな いかな傾 地 柱 形

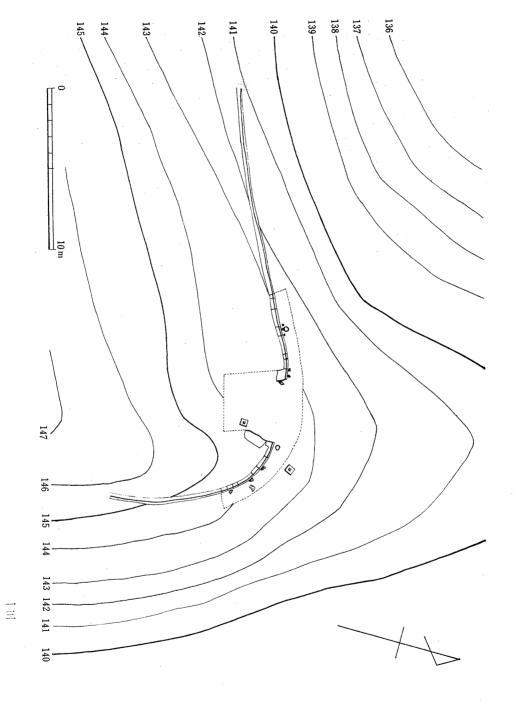
第8図北門

も知れない。 これでみるとまことに簡単な門で、 から奥にかけて何等かの施設があるのではないかと探索したが、ゆるやかに登る地盤には柱痕も石列もなかった。 けている。 の石は鍵形となっている。その石に接して荒割の巨石があって東壁を形成している。これに対面する西側の石は欠 元来北門阯は山頂に近く、防禦の態勢としては裏手になって、且つ高所にあるので、 帯隈山の最高峯よりやや北に降った所に北門阯と称する列石の切れ目がある。 門の幅は列石の切れ目をはかると約三・五米、前面約四米の間は柵柱がなかったようである。 反って門の前庭とおぼしい平坦地が正面に突出している。 若し扉でもあるとすると、 門阯入口 北門阯の調査は八月二十五日小田委員が の両側の柵柱にとりつけるより他は 門阯 特別な防策とならなかったか 両側の石は比較的大形で東側 門の入口 ない。 主

心 につけ 崩壊を防ぐ方策であろうが、 るが、 さぐのにやはり割石込めの方法をとっているが、 水の処理を考えたもので、 二〇糎程度の の配慮をみせている。 今回 加える所はないが、 の 間隙であるが、 調査の対象となった列石の切れ目は北門阯と第一区の谷口にすぎない。 詰め石の上の堆土そのものも現状でははっきりしない。 第一区の谷口については少し説明を加えておこう。ここは列石の切れ目といっても僅か 基石となっている列石には、 土塁の骨に大石を入れ、更に扁平な小石を入れている。 此処でも規模は大きくなくとも同一の原理に基いている。 左右相照の面取りを行なっている。 朝鮮式山城では小さな谷口をふ 北門阯 (第18図) につい 切り石の加 このような施設 ては既述の 江には 土塁の 部分 は谷

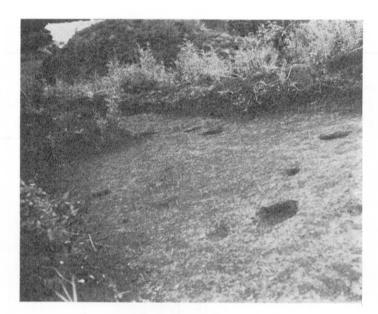
第 9 図 柱 穴 群 (B区26号)

われ В В な 15 26 19 柱穴の 平. 柱穴と思われるものが約二十度の傾斜地に認められた。 坦 記置 地に土器が小数散乱 f 棟分の建物としてまとめるには資料不足である。 焼土塊があり、 鉄片が出る程度で、 しかし浅い穴であるから、 (第9~10 住居阯としては限界が明 図 堅牢な建物とも思 確 で な

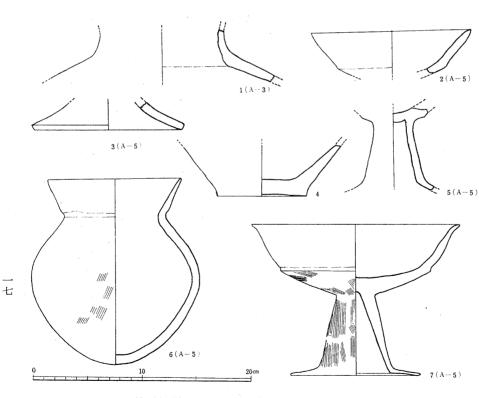
第 11 図 郭 内 出 土 土 器 (その一)

弥生式土器 石英粒を混じた平底壷形(4)と

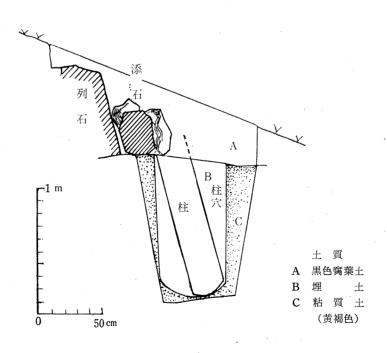
第14図 列石と柵柱断面図 第4調査区

下げているが、 穴を掘ってい 方形の穴を深さ一・二米程度堀り下げている。柱穴はほぼ垂直に 列石前の柱穴はおつぼ山の例と同様で、まず柱径よりも大形の方形の る。 この穴に入れた円柱の(径二六糎)あとは斜に 第四区で調べた柱穴の例によると(第4図) 径 五 なっ 7 〇糎余 掘り

柱根の下端は穴の外壁につけ上端は内壁面につ

その角度は約一二度で、

工 役目を果していたことになる。 列石と柱の間に小形の石を一 エし、 ○度) の外観はその上縁を僅かにのぞかせて柵柱の止め石 いたことになる。 余りの高さしかない列石正面の大半は土中に 没させた方がより効果がある。 ていたとすれば、少くとも添え石の大部分は土中 ような添石もまた柱の傾と同じ傾斜に置かれ は、 呼んできたが、 とである。 が前に出る) けている。この柱の傾は列石(切石)の正面の斜度(約 している。 0 面から見ると、正面の石は面を平らか 列石と柱の間にかませるような状態になる。 他 て おおお 一の例と同様に据りのよいように根張り 若しこの石が柱根を固定させる役目をなし この控石のようなものをこれまで添え石と の状態が見られる。 むね一致している。 調査ケ所では、 このような状態を想像すれば、 個乃至数個そえているこ とすれば、 し 縦長の石を用いた場合 列石の正面は平に かしながら切石の加 特に興味ある事実は 僅か六〇糎 71 た事 かくれて ح ح (下端 列石 この に埋 を示 の 加 0

る。 なる。 るが、 る。 うに三米、 な け れ は列石を基底面まで掘り下げると、 立柱を補強するため外傾する支柱、 約 あ 親柱の間にやや小形 て残される。 え石が え、上縁にも面取りが見られる。 かの ń ている場合もあるし、 るし、又親柱よりも列石に接近しているので、或る高さで交叉する構造を考えた。 ば役に立たないし、又そのような状態でなかったら原状のまま残ることもあり得ない。 添え石の状態から考えれば、 帯隈山では、 たある。 痕跡 私はさきにおつぼ山の神籠列石の一部に上面の平かな礎石状のものが等間隔に置かれていることを知って、 此処では少数の柱間で計 五米の等間に内傾する柵柱が一列に並ぶこととなる。このような柱列に横木をわたすことは当然であろうが その間の立柱を入れると一・五米となる。 からみて直径二五糎乃至四○糎程度のものであったことが 添え石の形状傾きからみると、柱穴に立てられた柵柱と地上に立てられた柵柱が同 これまで柱とよんだものは、 柱穴の心心間隔は約三米で、その中点すなわち一・五米間隔に柱穴に添えられたと同じような添 の子柱が列んでいたであろうと想像した。 (図版第七) 測したがかなりの出入りがみられる。 地面に建てられた柱も穴に根を入れた柱も大小があるようには見えない。 このような一見矛盾した効用と工作の両面を如何に解釈するかが今後の問 所によっては夫々の頭を露呈させた数個の石が、 腕木、 柱と列石の間にかませる状態の所もある。 添木があったかどうか今後検討を要する問題である。 柵柱であることは想像に難くないが、 三米間隔はおつぼ山の報告で論じたように旧尺の一〇尺であ おつぼ山では親柱は内傾しているが、 知られる。 けれども長い 前者の場合、 柵柱 柱穴の中間に添え石が置かれて 帯隈山では少し事情が違って 距 の間隔 柱根をとりまいた状態に置 離の累計になるほど平均値が 添石は 柵柱の大きさは柱穴の は 前 立柱の根固 から述べてい 列に並ぶことに 土中に 子柱は垂直 置 一めの石 題とし か るよ 律に れ カン で な

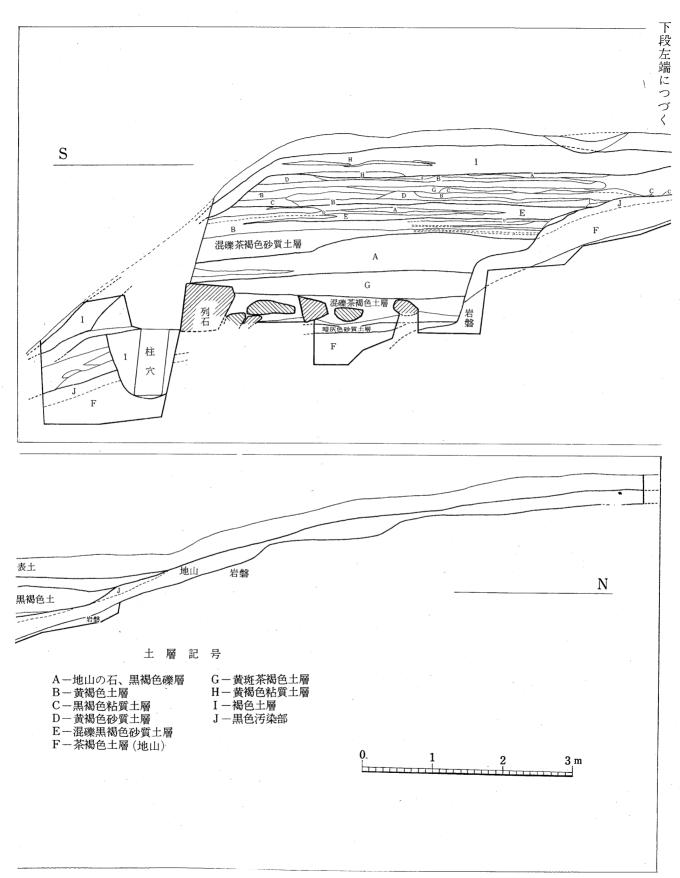
第16図 第2区土塁断面

(第16図) るが頂部はゆるやかに盛り上りをみせている。土塁の正面でも、水平に重った土層の縞文がよくみえている。 の幅は上面が水平に近いので、 で、列石の裏どめ及び土堆の基部には花崗岩やこの附近の地盤をなす緑泥片岩の割石が混じて使用されている。土塁 次の その一 断面は第三区道路わきの切りわりである。 版築前 は第二区の中央部で(Bトレンチ)丘陵の上面をやや降った緩傾斜の部分に盛り土をして固めたものである。 面の傾斜は約 一五度で、柱や列石の傾きと近似している。 後背地点を細かにみわけることが出来ないが盛り土の幅は約一〇米に及んでいる。 (第17図下段) ここでも同様の規格である。堆土は水平におかれてい 土塁前面の高さは列石の基底から二・六米 (図版第

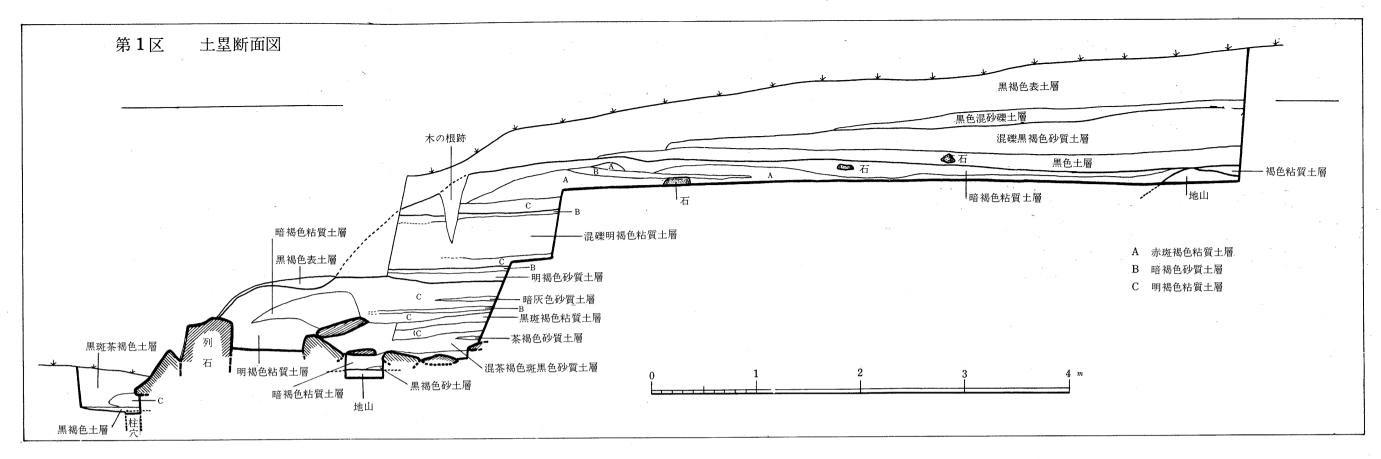
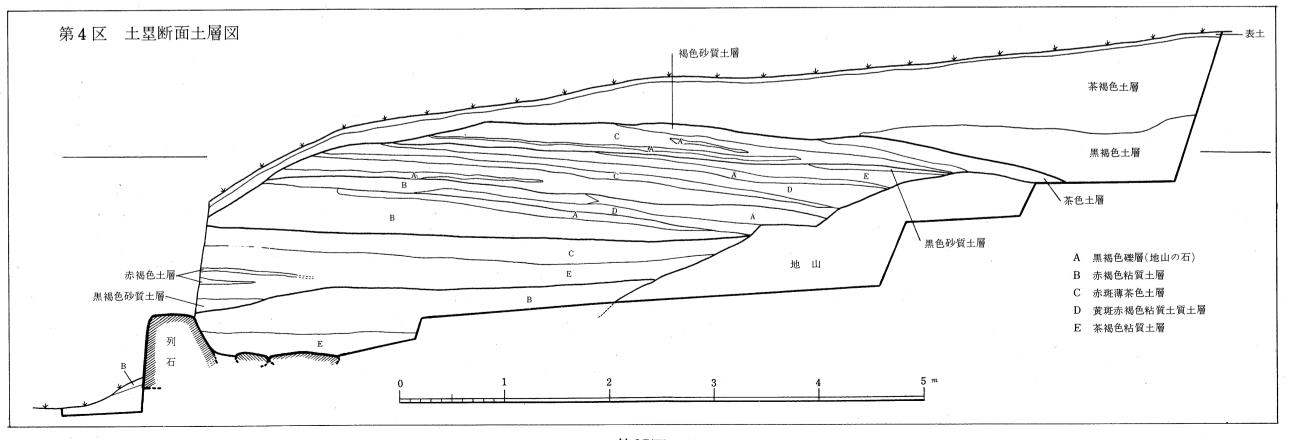
第17図 第1.2区土塁断面図

である。 その三は第 を切断したが、 (第17図上段 一区中央より西寄りの 基本的には同 所 A 構造

みち) ば山に一致している。 四下段) とは想像に難くない。 三米幅の平坦面があって俗に するには、 と称しているが、 土塁の幅約九米は旧尺三〇尺でおつ この平坦地が通路に利用されたこ 土層の後背地には二~ 外郭線にそって交通 「車道」(くるま
