大宰府史跡

昭和45年度発掘調査の概要

福岡県文化財調査報告書

福岡県教育委員会

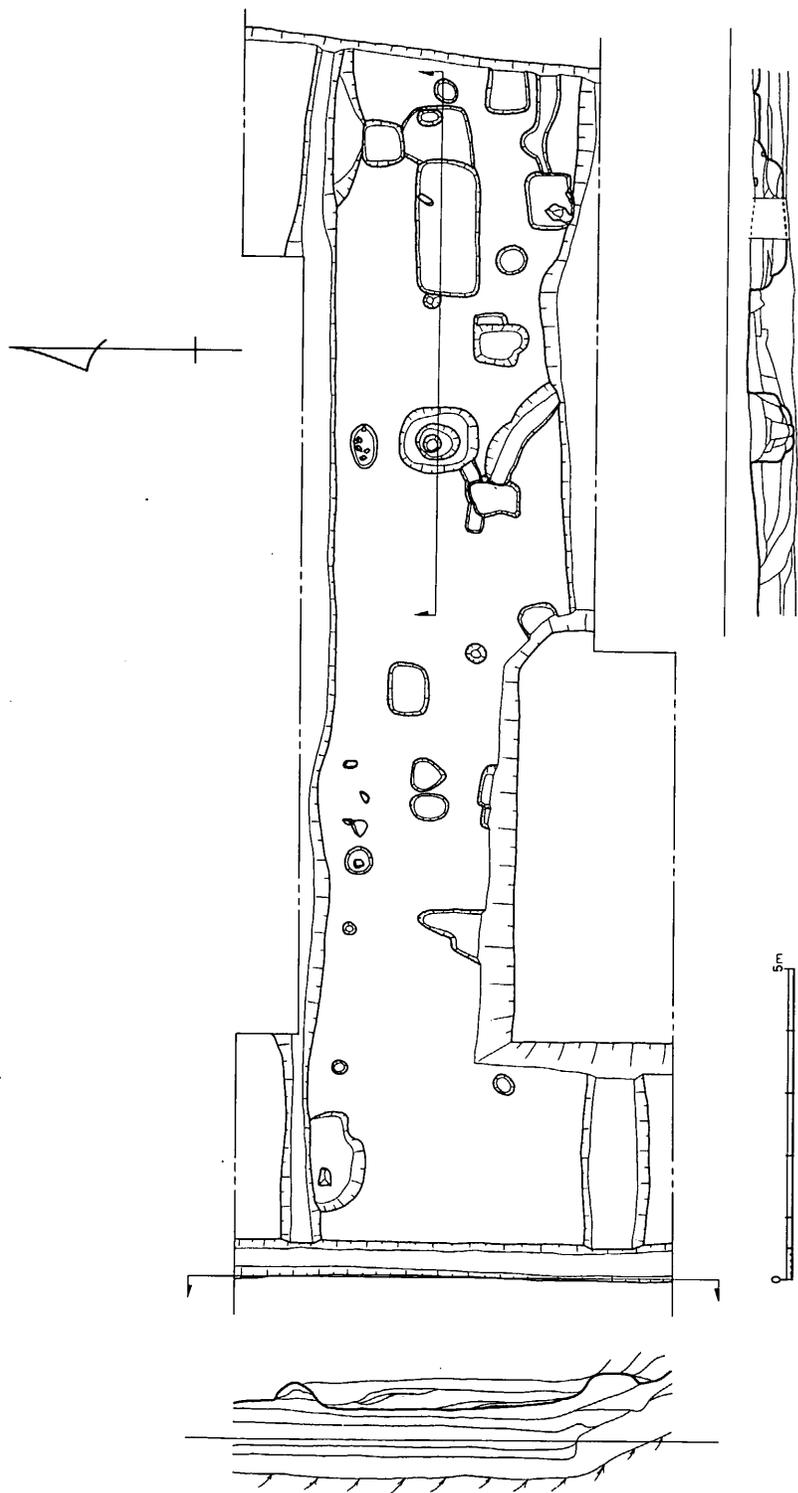
第5図 第4次調査築地部分実測図

検出した築地は長さ19mの範囲で，南側の一部は樹木のため発掘調査できず完全な調査ではなかった。築地の規模は，基底部で幅4.48～4.60mをはかり，平行して走る雨落溝は，北側で幅0.6m前後，南側で1m前後のいずれも断面半円形の素掘りの構造で，深さは0.40～0.70mである。寄柱は明確には検出できなかったが，径30cm前後，深さ20cmの柱穴6個を検出し，いずれも礎石を使用していないが，それらを結び合わせると，梁間2.7mで，ほぼ3.3mごとに寄柱をたてたと考えられる。こうした規模は政庁南門につづく築地が，基底部幅4.5m，寄柱梁間2.22mと比較すると，ほぼ一致している。しかしながらこの築地は，平坦な面に盛土したもので，掘り込み等の手法は行われていない。さらに南門の築地が細かい版築と両側石積をしているのに対し，この築地は両手法とも行わず簡略化されている。築地上には，厚さ20cm前後の砂層が堆積し，築地廃絶後の状態を想像させるが，この砂層中には若干の瓦片を発見したが，築地上および雨落溝中には瓦は検出できず，本来瓦葺の築地ではないと考えられる。

つぎに，築地東半部において，ほぼ中心から径1.5m前後，深さ0.7mの掘立柱掘方2個を検出した。柱間は約3.45mで，それぞれ断面では柱穴が重複し，さらにこの柱穴部分が大きく掘り込み粘質土を充補したことが認められ，少なくとも2回の修復が行われたと考えられる。またこの柱間の築地前面（南側）

はやや内側にえぐられ、築地幅が凹状に狭くなっている。この遺構の柱穴掘方が、さらに東方に続くかどうかは確認できなかったが、おそらく築地の途中に開く簡単な構造の脇門の遺構であろう。この位置を、第1次調査で求めた大宰府政庁の中軸線と比較すると、西方へ325.30m隔っていることになる。この数値は、使用した単位尺の大きさに問題が残るが、大宰府政庁の中軸線からほぼ3町のところにその位置を占めるのである。

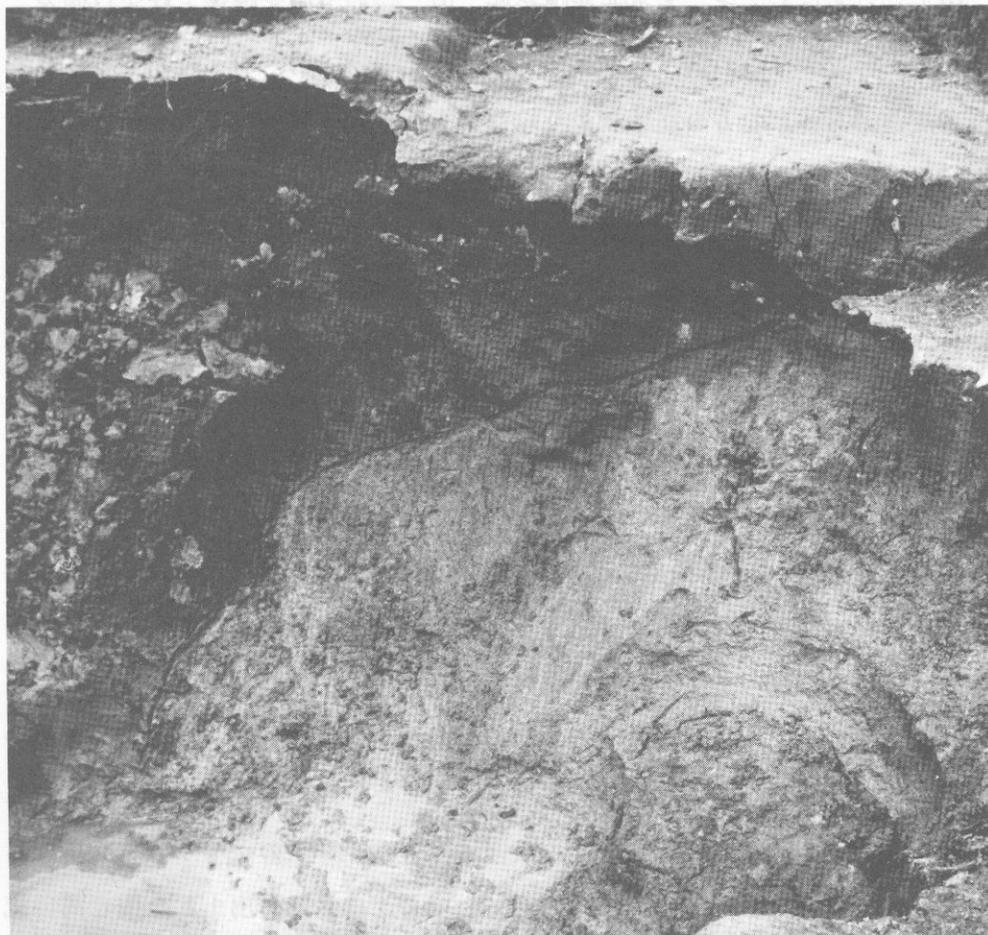
第7図 南北溝西岸断面（北から）

Nトレンチにおける溝埋没土の層序は第11図に示す通りである。溝の西岸は、花崗岩バイラン土の地山が約35°の傾斜で落ちこみ、岸際には花崗岩の自然石の散乱がみられたが、これは特に護岸のための仕事とは認め難い。耕作土・床土の下は5層に分けられるが、第I層（暗青灰色粘土層）は厚さ10～80cmで、溝西岸の上にまで及び、包含遺物にやや混入が認められる。第II層（灰色細砂層）は厚さ20～33cmであるが、西岸から11.7m付近で西側への落ちこみとそれに沿って北東方向に杭列と筈が認められた。杭は径10cm程の雑木で、いずれも頭部を東に傾斜させている。さらに杭の頭部は第II層で被覆されているので、これらは第III層堆積時に護岸工事が行なわれ、第II層の氾濫時に破壊されたと推定される。第III層は灰色粘土層で厚さ20～50cmで、部分的に落ちこみが認められ、土器片および木製品を検出した。

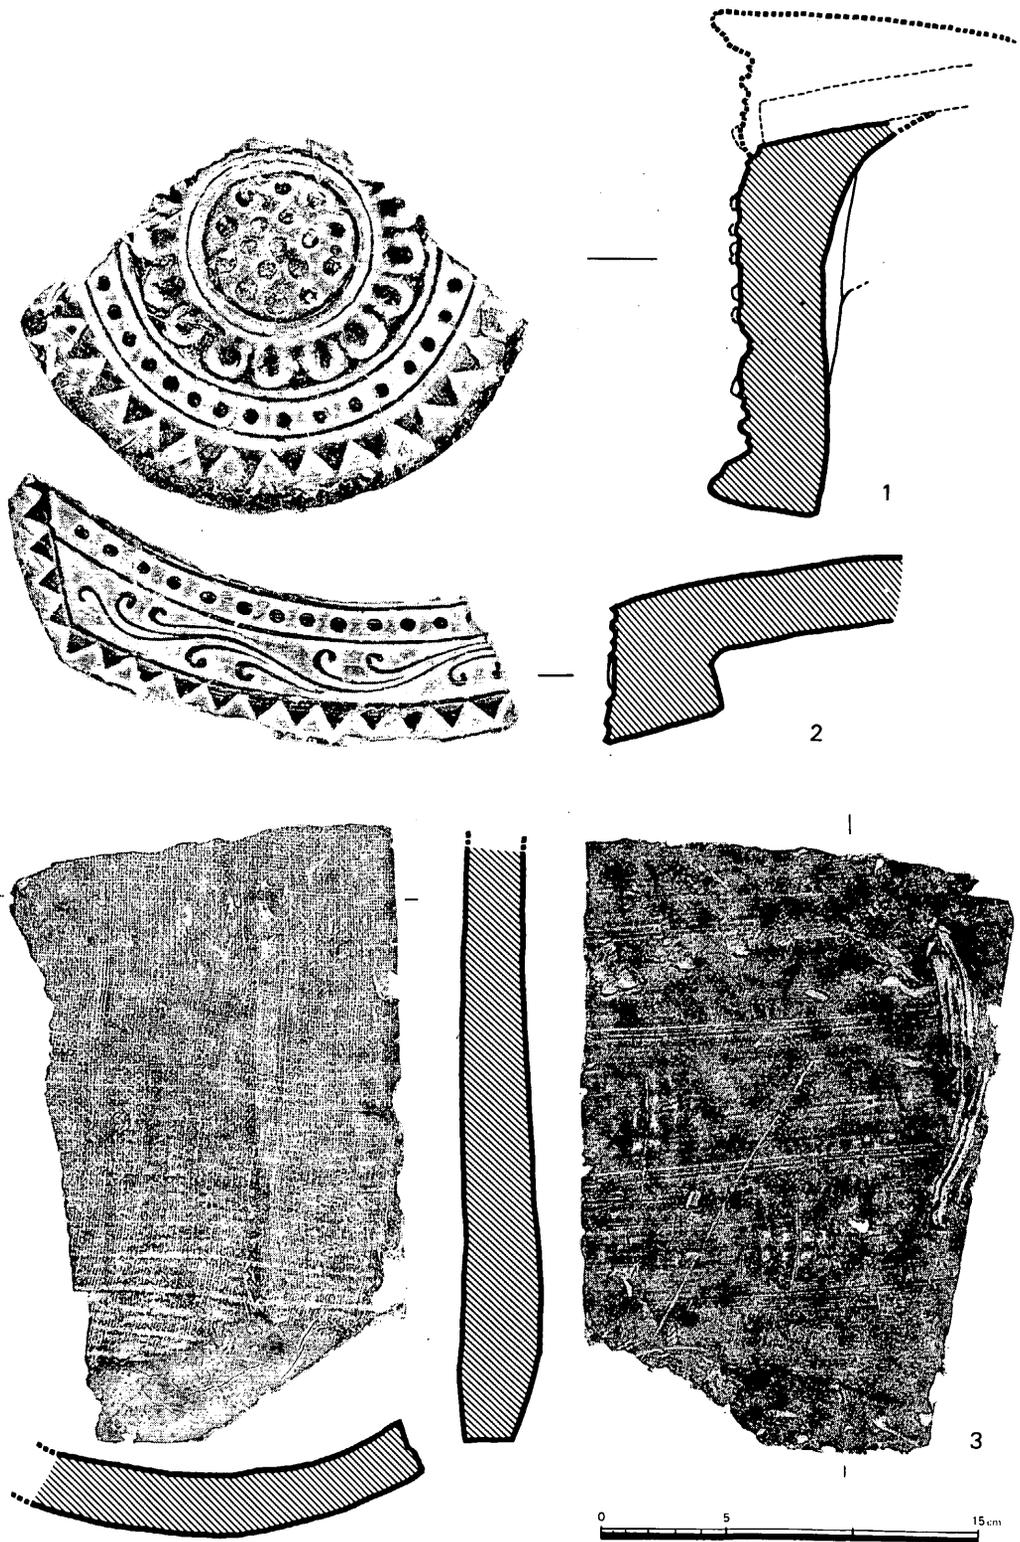
第10図 第4次調査発見瓦実測図および拓影

瓦は、築地、南北溝の第Ⅰ層～第Ⅳ層および西北隅溝等から発見した。南北溝の第Ⅲ層から出土した老司系軒丸瓦1は、短い複弁八弁瓦で、中房内の蓮子は1+6+10、周縁珠文は36個で、瓦当面と丸瓦との接合は円筒のまま接合する仕方で、瓦当裏面の周縁に切断の際の隆起の跡をとどめている。奈良後半から平安前期の特徴を示している。2は軒平瓦で全形を知り得ないが、唐草文のやわらかい流れと繊細さは老司2式の特徴を示している。胎土、焼成とも良質で、第Ⅲ層からの出土である。3は第Ⅳ層から出土した平瓦であり、厚手で凸面は格子の叩き目文を再調整し、すり消している。残存する格子の線は幅広である。凹面の布目は非常に細かく、広端は約3cmの幅で斜めに面取りし、狭端はや、尖った形状を呈している。他の1点も同種のもので、ほぼ完形に近

い。長さは約45cmを測るかなり大きなもので、正確な幅は分からないが、製作手法とも前述した3と同じで両端は篋で面取り整形している。また厚さは一様でなく、広端の方が厚い、この二点には模骨の跡が明瞭であり、桶巻造りの特徴を示している。胎土は精製されて良質で、焼成も堅緻である。この種の瓦は、先に調査した政庁中門跡の掘立柱の柱穴より出土した平瓦2片と酷似しており、同時期の瓦としてよかろう。現在までの調査ではこの種の平瓦の出土量は少ないが、大きさ、厚さおよび製作手法の点で、他の平瓦と異なり時期的に最も古く遡る可能性がある。

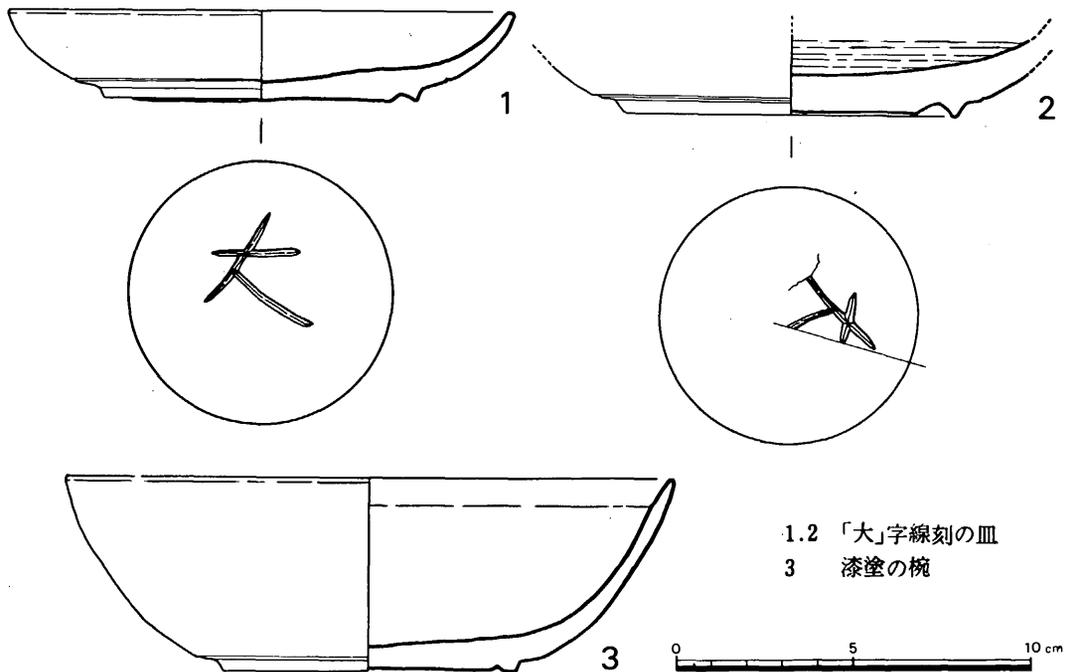
第13図 出土木製皿および椀実測図

出土した椀は3種3点あり，1を除く2・3は第II層の砂層より検出したもので，出土した場所も同一の地点である。1は排土中より検出したものであるが，外底部に2と同じ線刻があることから，第II層出土の遺物として間違いないだろう。ほぼ完形に近いものであり，椀の形状よりむしろ皿の形態に近い。ロクロを使用して成形し，全体に薄く口縁部は内弯気味である。外底部には

鋭利な刃物で明瞭に「大」の字を線刻している。高台は削り出しているものの底部よりも低く形式だけのものである。高台部に近い体部に沈線をめぐらしていることが一つの特徴である。2は底部の破片で全形は不明である。1に比べ全体に厚手であるが、高台の形状および体部の立ち上がりは似ており同形状のものと思われるが、やや深めの椀の形状とも考えられる。外底部には1と酷似した「大」の線刻文字があり、体部の沈線も類似点を示しており、同一人の作として誤りないであろう。内面にはロクロ目が顕著である。3は漆塗りの椀で破損しているがほぼ完形に近い。横材を使用し、全体に薄く体部はゆるやかな弧を描き立ち上がり口縁部はやや尖った感じである。また口唇部内面は平らに削っている。漆の遺存状態は全体に余り良くない。とくに外面は剝離して明確でない。高台は1・2とやや異った形状を呈しているが、形式だけのものとして作られたことはともに共通している。3の漆は黒漆で塗りは下地をしないで直にし、すりこみ止めをして2回以上塗り、塗り離しのままである。

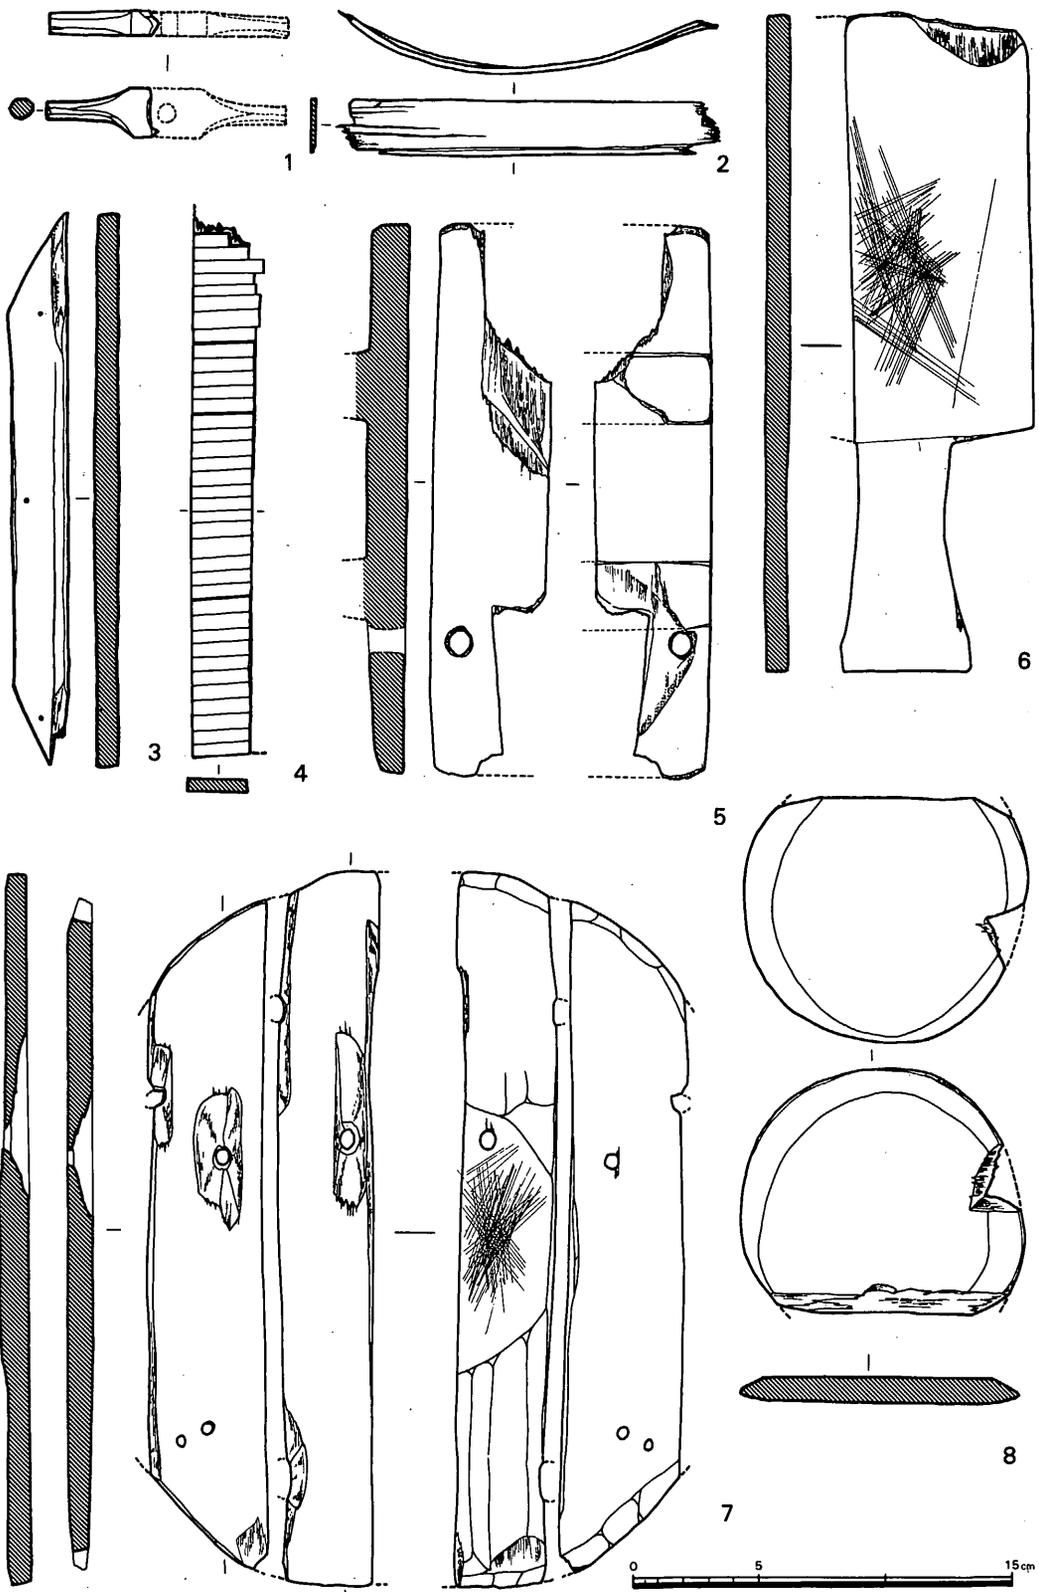
第14図 第4次調査出土木製品実測図

第Ⅲ層および第Ⅳ層より各々1点ずつ出土した。2点とも全形は知り得ないが、5は台長21.5cm、台厚1.5cmを測る。鼻緒を装置する三孔の眼の一つが残存している。この孔は後歯の後に位置する。前歯および後歯は原形を知り得ないが、残存する前歯から、いわゆる連歯下駄であろう。やや粗い木目の柾目で、軟質のものである。第Ⅳ層出土の下駄は先端部のみで、鼻緒の紐孔がわずかに

残り、裏側は円味をもち先端は薄くなっている。また紐孔の後ろに切り込みがみられるので、おそらく差歯の下駄であろう。
(註6)

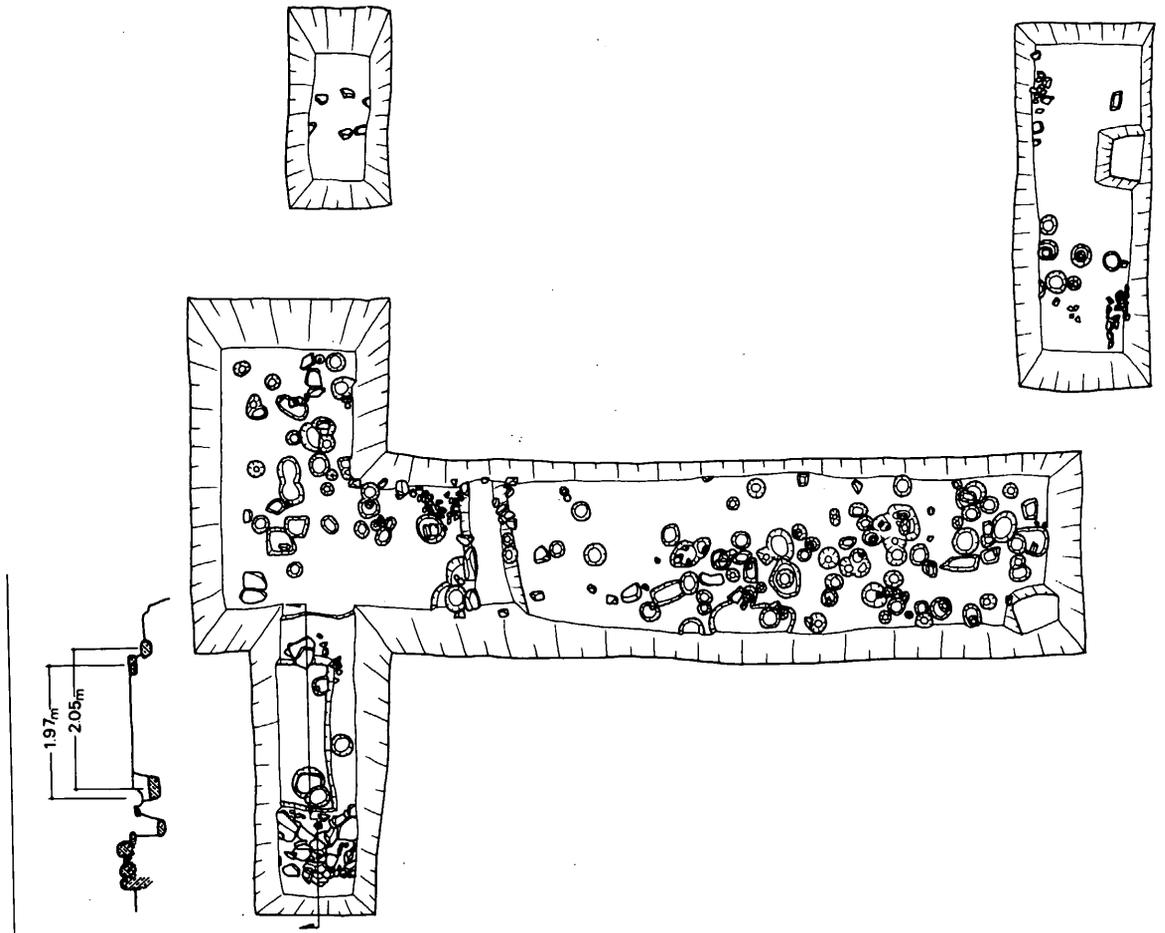
第16図 第5次調査I・II層期実測図

東西方向の築地(1)および(2)は、第II整地面につくられ、ほぼ同位置で新、古2回の建てかえがおこなわれている。この遺構の上に第II灰層が堆積している。古期の築地(2)は、基底部幅2.25m、寄柱は梁間方向の心心で2.05mをはかる。この寄柱は内、外とも花崗岩の礎石を用いている。この礎石は内（北側）、外（南側）側ともに30×35cm程の扁平な長方形で、著しい加工はみられず、柱座はない。この築地の寄柱穴と重複して新期の築地(1)がある。この築地は基底部幅2.20m、寄柱は梁間方向の心心で1.97mである。古期の築地より約20cm南へよっている。この新期の築地の寄柱は、古期のそれと異なり、内側のみ礎石を用い、外側は掘立柱としている。また内側の礎石の表面は赤化し、熱を受けたことをものがたっている。さらに築地積土面の、とくに寄柱の間の部分に固い焼土の堆積が認められ、なかにはブロック状をなし焼壁片と考えられるものがあった。従って新期の築地は、火災のため崩壊したと考えられる。また瓦は、全く発見できないので、この築地は草葺ないしは板葺である。なお雨落溝は確認できなかった。またこの新・旧の築地は、わずか1.1mの長さを検出したにすぎ

ないので、方位、桁行等は不明である。また築地土の下は、砂層と礫層の互層となり、この築地以前の遺構は確認できない。

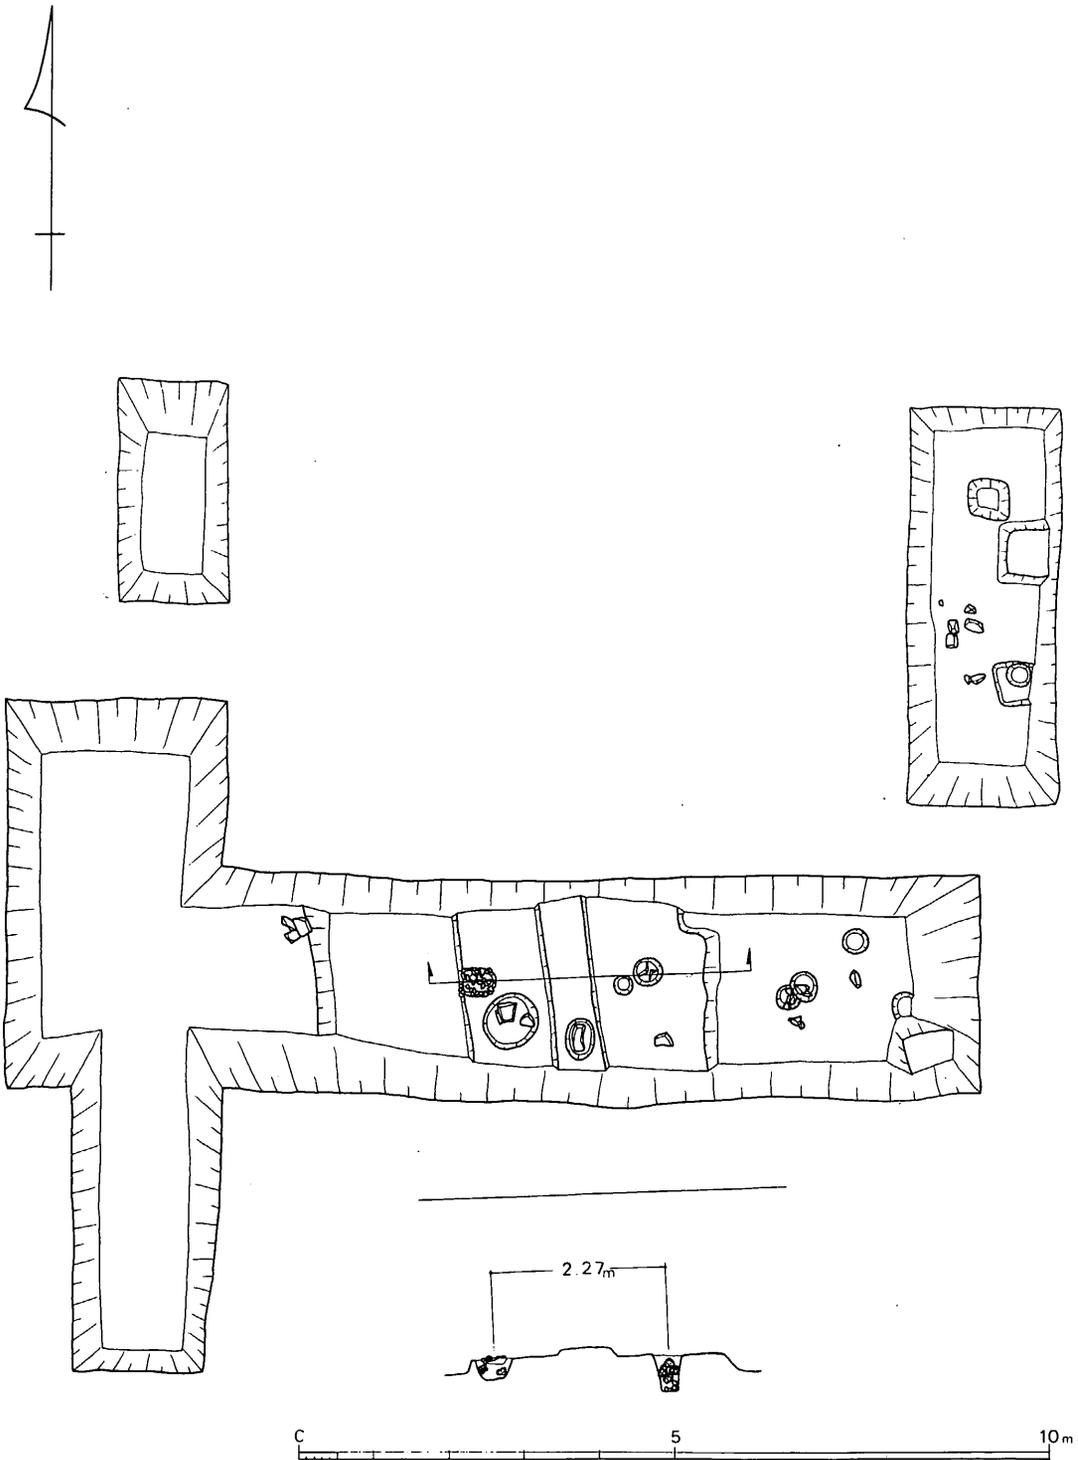
第17図 第5次調査IV層期実測図

東西方向の築地(1・2)の南側に平行して石積遺構を検出した。いわゆる乱石積で、花崗岩の自然石を高さ約50cmほど積みあげ、南の面をそろえている。この石積は第Ⅰ層を切りこんで構築され、上面は床土に及んでいる。従って既述のように東西方向の築地は第Ⅱ層に築成されたものであるので、この石積遺構との関係はないと考えられる。遺構の検出範囲が幅わずか1.1mにすぎないので、明確なことは云えないが、現在の県道とほぼ平行につくられたものであろう。それはすでに第3次調査として確認した成果、すなわち、現在の県道の下は平安時代以降、溝であるという所見を考えあわせると、今回検出の石積遺構は、その溝の北岸の護岸のためのものであろう。出土遺物からみれば、近時

のものではなくして、第Ⅰ層出土遺物と同様のものが、石積の間などから検出した。

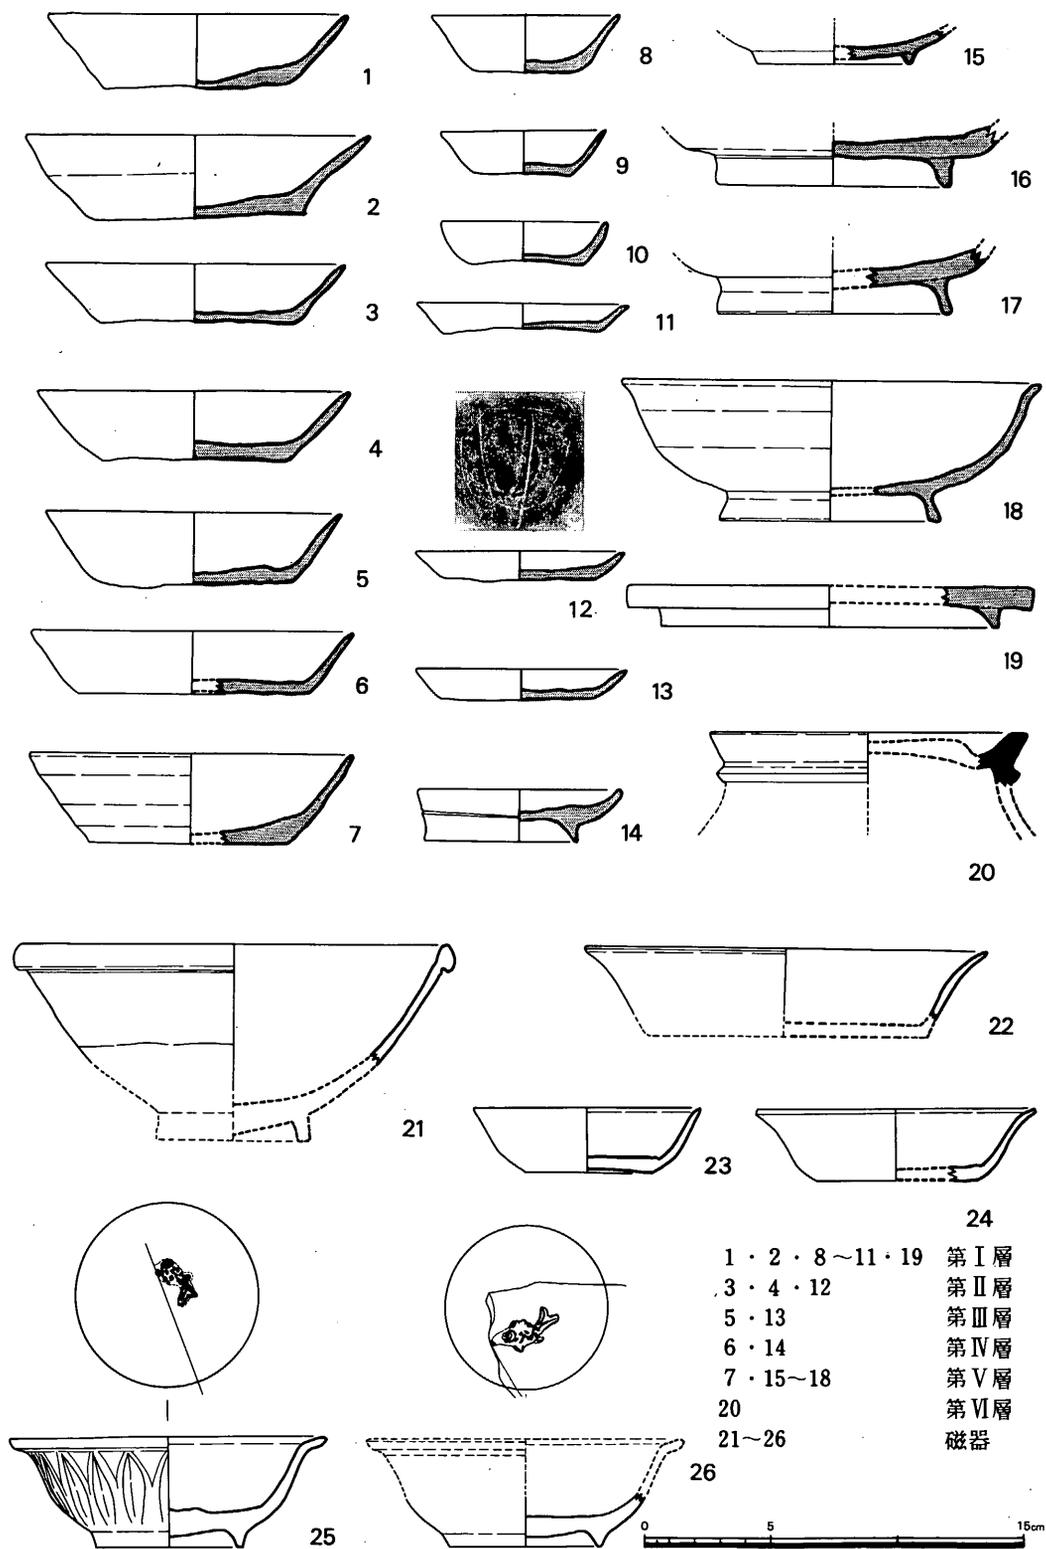
第18図 第5次調査発見土器実測図(1)

第Ⅰ層 この層からは、杯、皿の他に摺鉢形土器、土鍋および火鉢等の土器を出土した。杯については、1、2とも口径12cm、器高3cmとほぼ同じ大きさである。この二つに共通してみられる特徴は内底の中心が強いナデのため、凹状に薄くなっていることである。このことは、図示した以外のものにも一般的に云える。1では底部から口縁部への立ち上がりは底部近くでやや外反し、口縁は丸味をおびている。2は1に比較して体部下半が直線的に立ちあがり、中位から大きく外反して口縁にいたる。この特徴は1においてもみられ、第Ⅱ層以下のものと分つ点である。胎土は精製され、焼成は堅緻である。また底部にみられる簾状の圧痕には、一定した形状は認められない。

皿は第Ⅰ層から第Ⅴ層にわたる各層より検出したが形態、手法にはあまり変化はみられない。8～10は第Ⅰ層に多くみられるもので口径7cm前後で器高は1.5～2cm内外である。8の胎土は他に比べて精製された、丁寧なつくりの土器である。11は口径がやや大きくなり器高は1cm内外で最も出土量が多い。体部の調整はヨコナデで、内底部は不定方向のナデ調整を行なっている。これらは全て糸による切り離しの手法で、その上に細い簾状の圧痕を有する。19は上面が平らな円盤上のものに低い高台をつけた特殊な器形の皿である。復元口径

は約16cmで、器高1.5cmをはかる。上面および体部はヨコナデ手法である。胎土は砂粒が目立ち淡赤褐色を呈している。

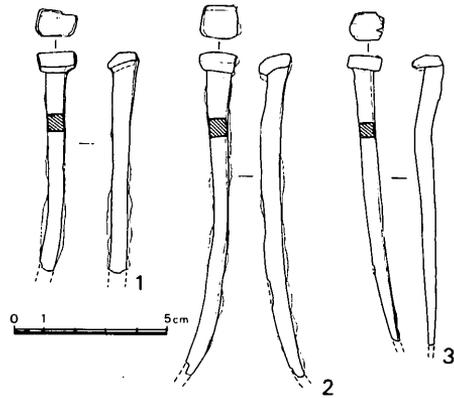
第22図 出土鉄釘実測図

各層より普遍的に鉄釘は出土し、計50本に達する。そのすべてについて整理していないが、いずれも図示したような形態である。いずれも先端部を欠損しているが、1は現存長7.2cm、2は10.8cm、3は9.5cmであり、残存部の状態からみて4寸釘ではなかろうか。断面方形の鍛造製の角釘で、3例とも形制が同じであり、頭部を折り曲げる、いわゆる折曲頭形である。これらの釘の頭部および上半部に丹が付着していた。

1. 第1層 / 2. 第3層 / 3. 第4層 各出土

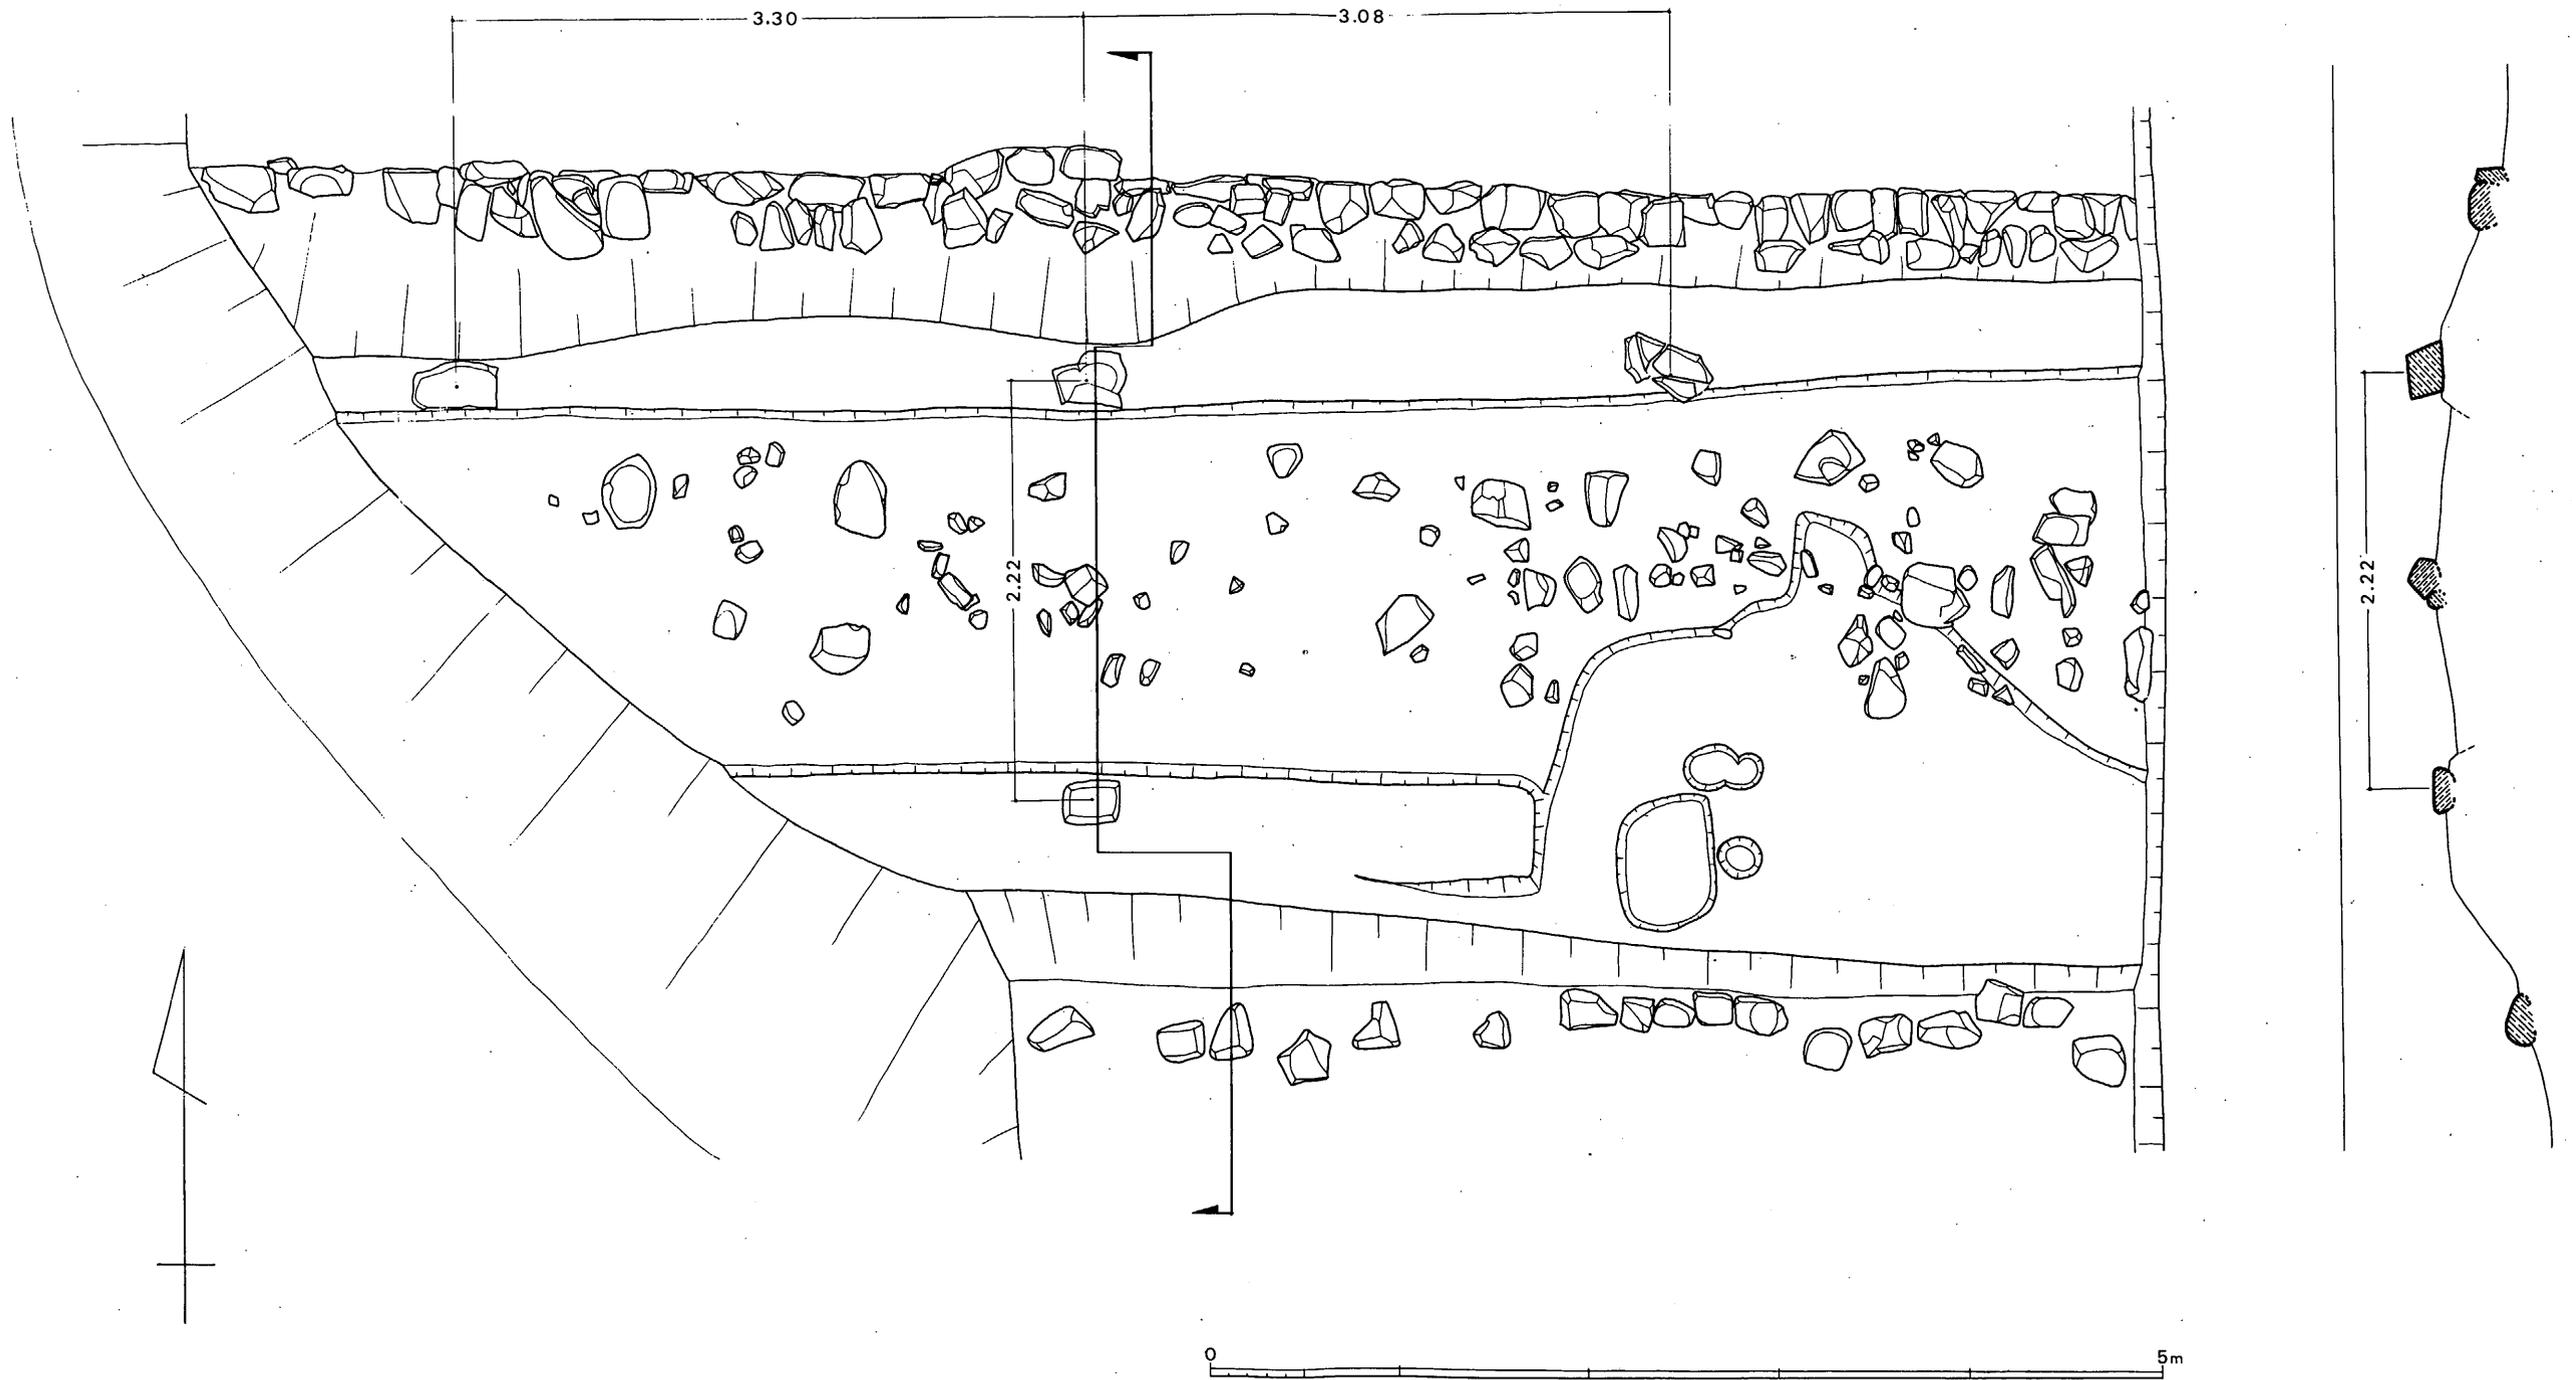
第28図 下層築地実測図

回廊に接続する南北方向の築地上・下三時期にわたって検出した。以下それぞれを上層からⅢ期築地、Ⅱ期築地、Ⅰ期築地と記述する。Ⅰ期築地、Ⅱ期築地は同じ位置に重複する。Ⅲ期築地は前記二期の築地の東側に位置する。しかし、回廊の取付部付近から東西方向の築地の西側にかけて、台地は大きく崩壊しており、遺構はわずかに一部が残存するに過ぎない。

南北方向の築地は、さらに南へ延びていき、東西方向の築地に接続していたものと考えられる。

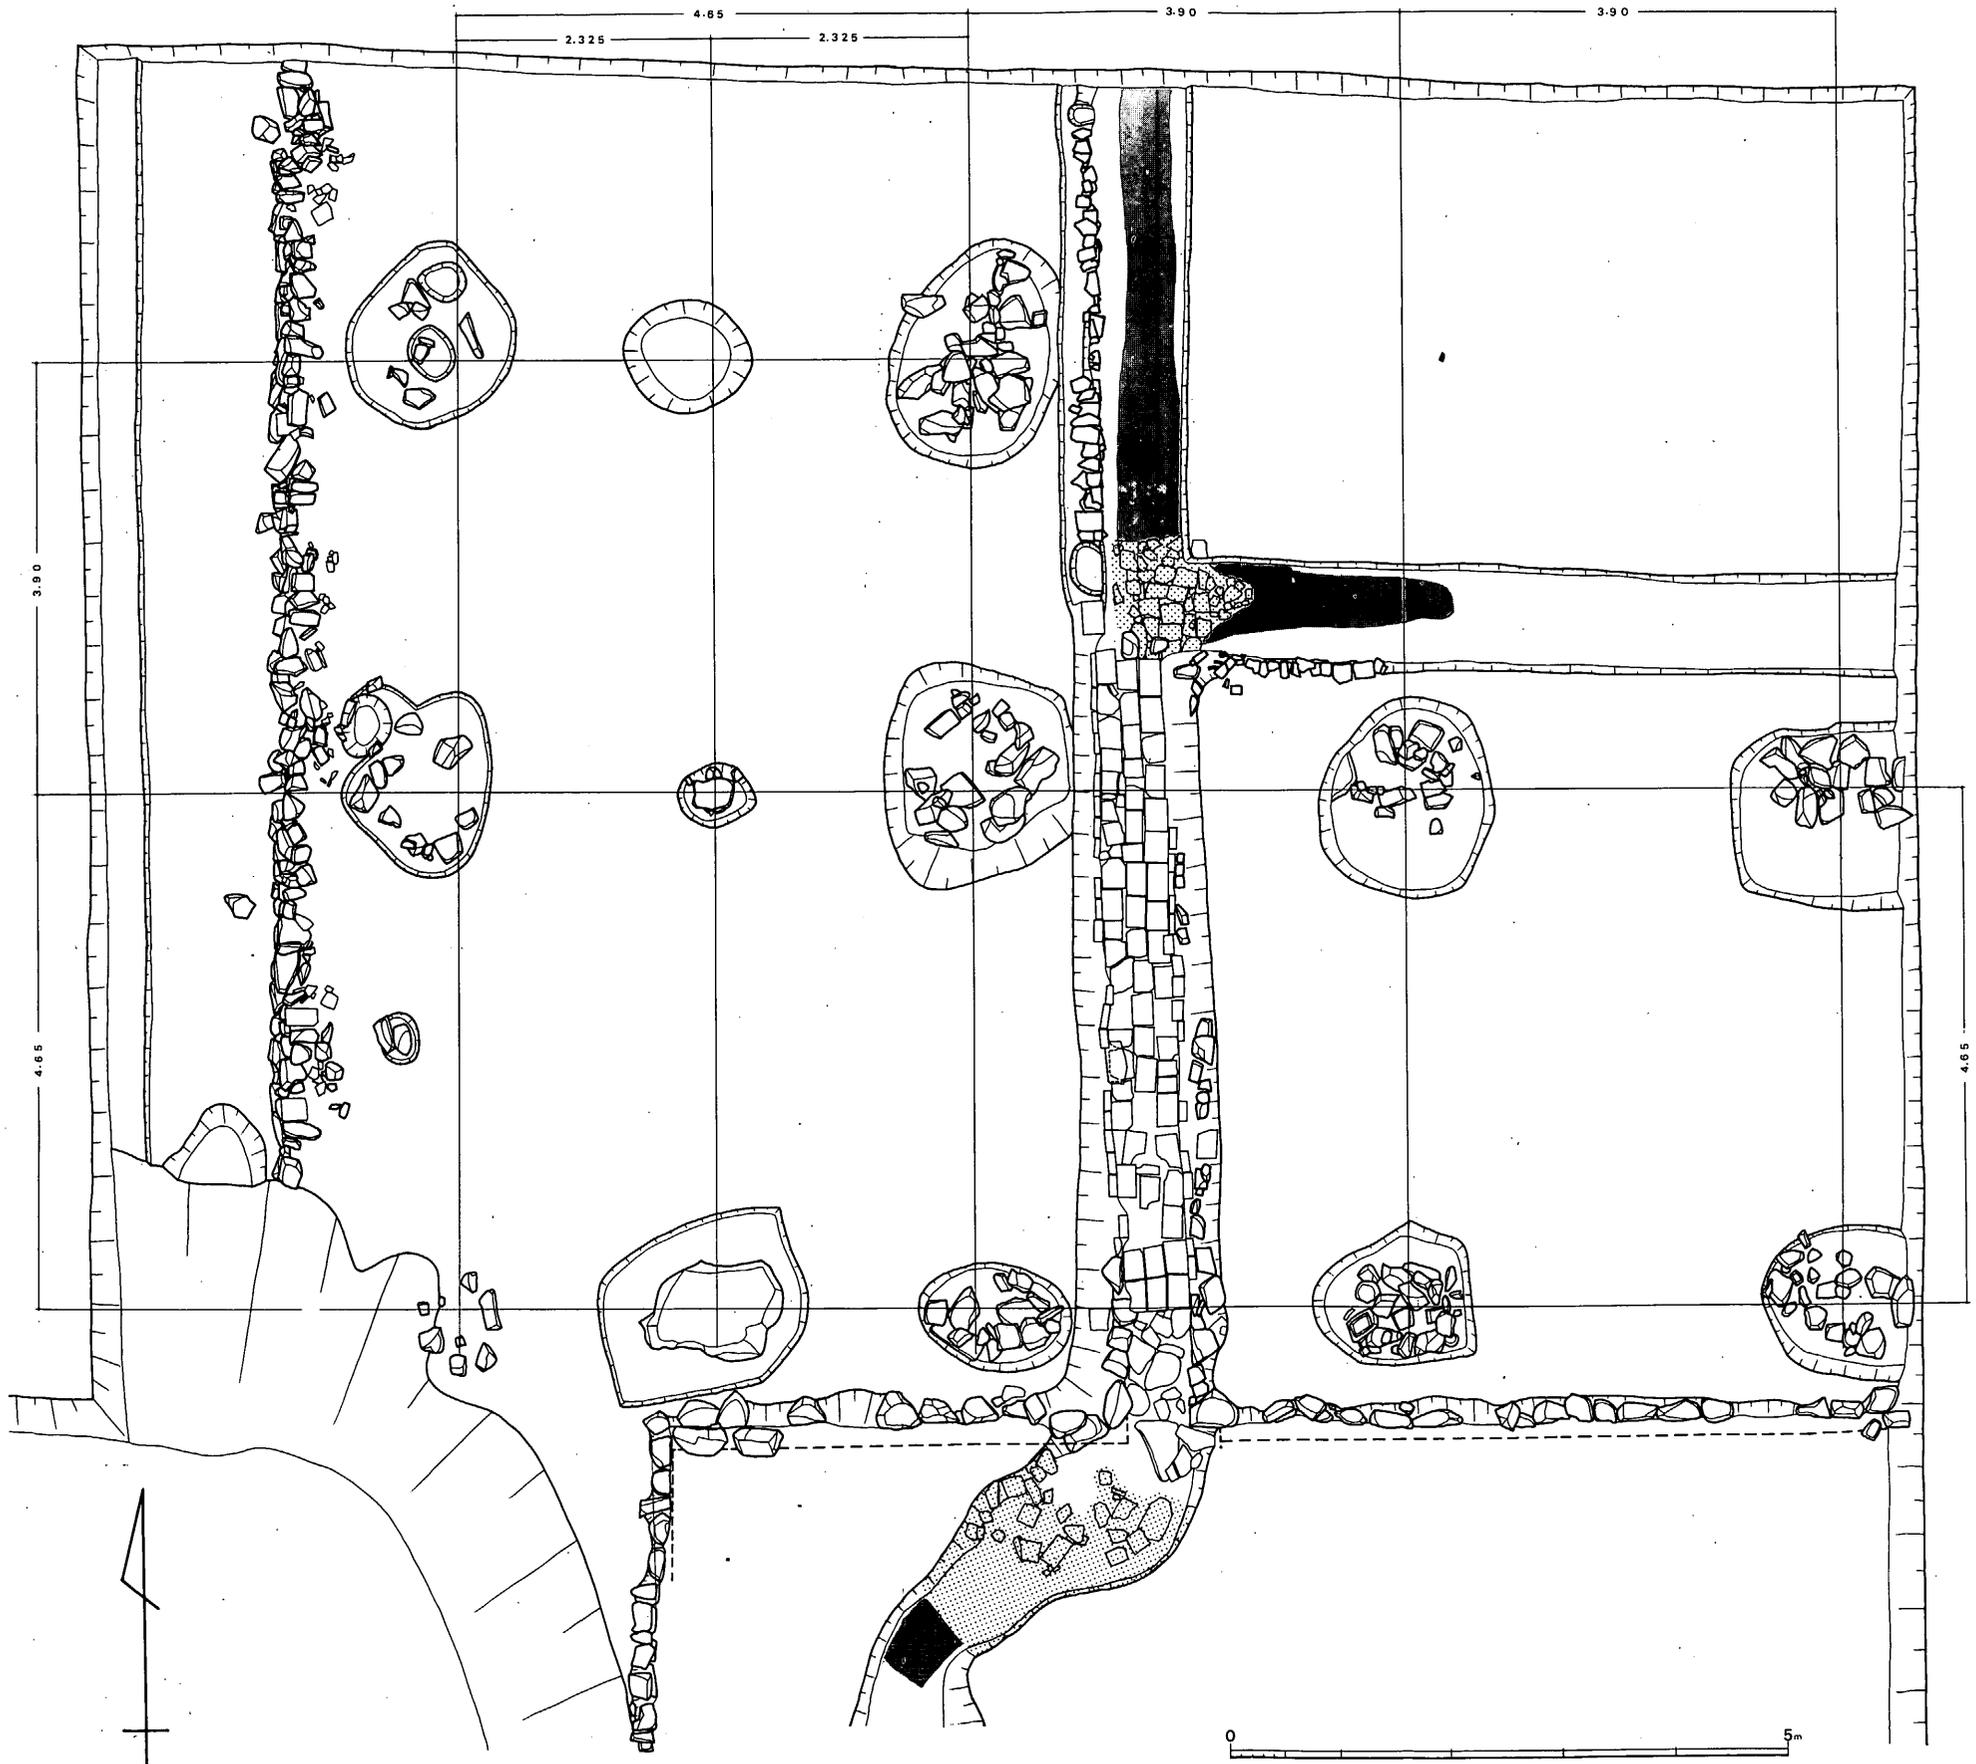
第30图 回廊部分 I · II 期实测图

Ⅱ期回廊はⅢ期回廊より残存状態がよい。礎石、根石群、小礎石、基壇側石及び瓦積基壇を検出した。

礎石は西面回廊柱想定位置の梁間中心線と南面回廊南側柱列線との交点に丁度位置する。花崗岩で、上面は丸くふくらんでおり、下面は円形造り出しの柱座がある。この礎石はII期回廊の柱間4.65mの幅広い壁にII期築地が取付くので、壁の補強のために壁中央に立てられた柱の礎石と考えられる。

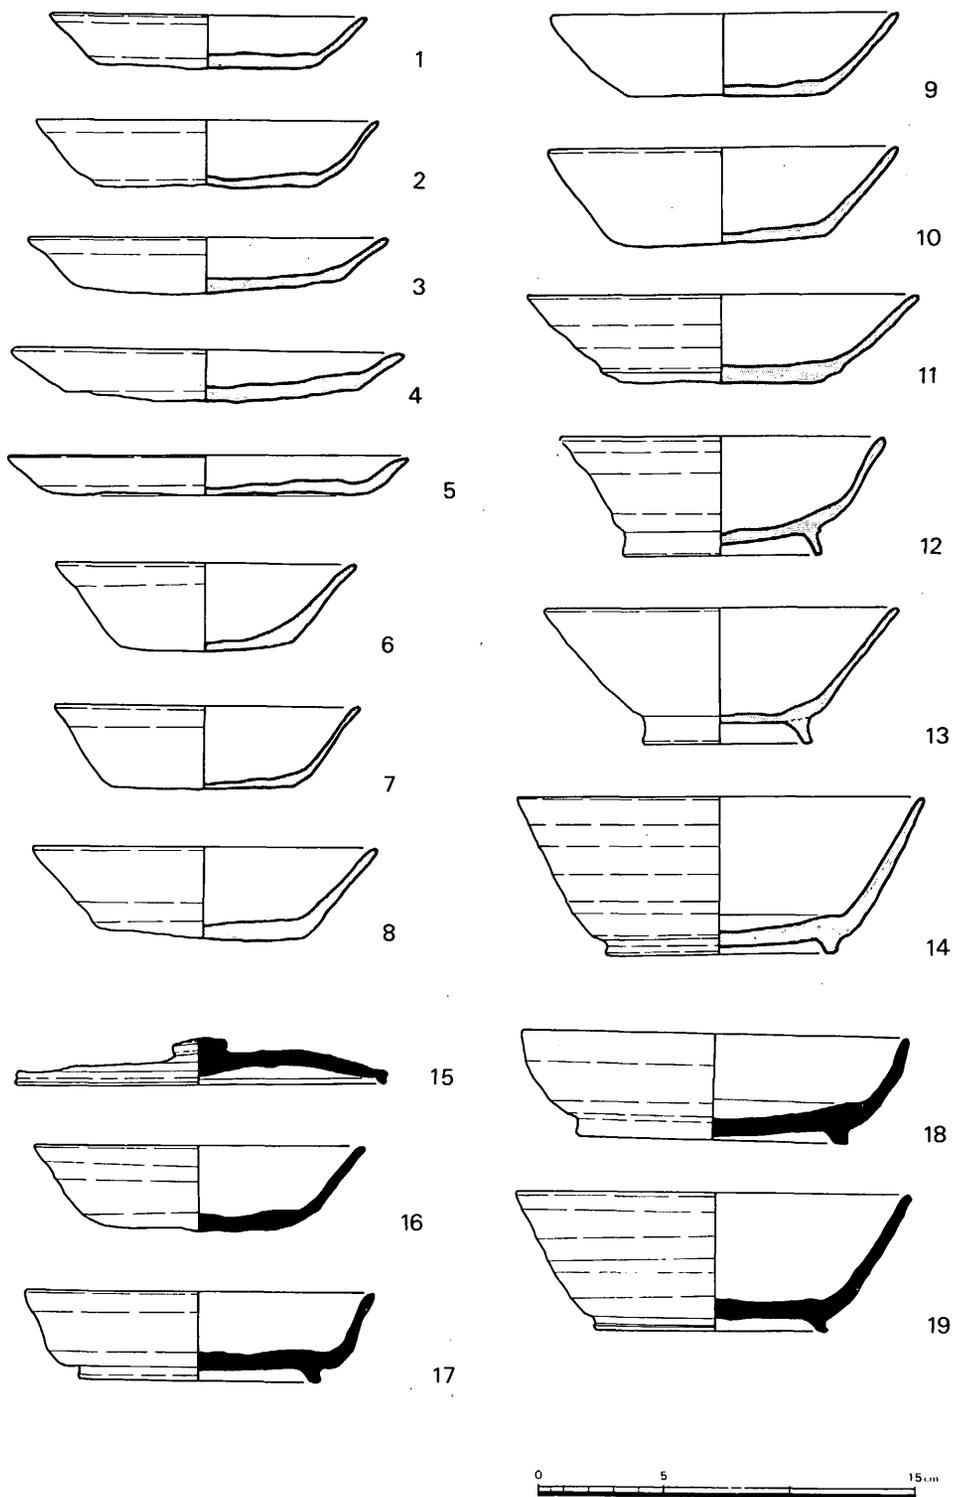
第32図 第6次調査発見土器実測図(1)

8, 11と共伴してHM69瓦溜りから検出した。口径16.2cm, 高さ6.3cmの大形品で、全体の調整が非常に丁寧である。直線的にのびる体部は内外面ともヨコナデの上からへら調整をしている。とくに体部と底部の境はへらで削っている。短い貼付高台と底外面はヨコナデ再調整をしロクロからの切り放しの状態はしり得ない。微砂を混入する精選された胎土で、赤褐色を呈し、焼成も良好の優品である。

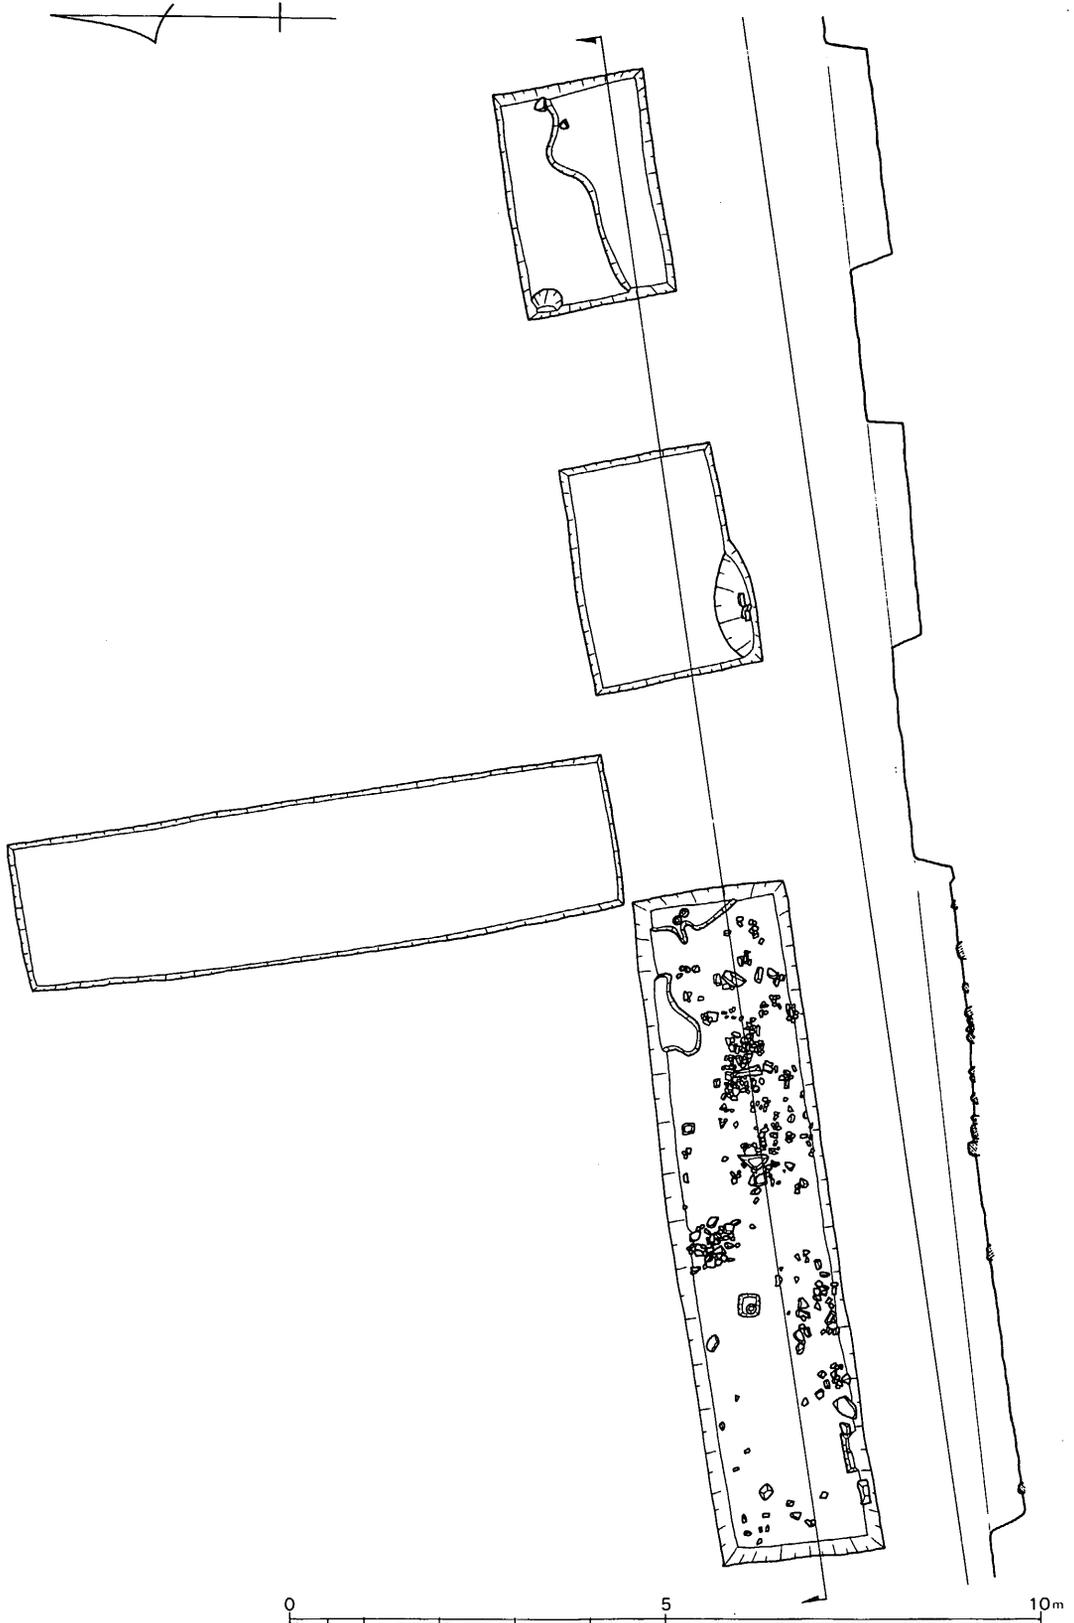
第42図 第7次調査遺構実測図

礫群は第42図にみられるごとく、人為的、作為的においたと考えがたく、谷の西岸のおちにそって傾斜している地形に礫が流れたものと思われる。しかし、

「平井瓦」「賀」銘を有する丸瓦片を始めとして多数の瓦片や土器片を検出したことと、N₁、N₂トレンチにおいてはSトレンチのようにまとまった遺物が検出されなかったことを考えあわせると本調査地域の南側に遺構の存在が考えられる。
