大宰府史跡

昭和45年度発掘調査の概要

福岡県文化財調査報告書

福岡県教育委員会

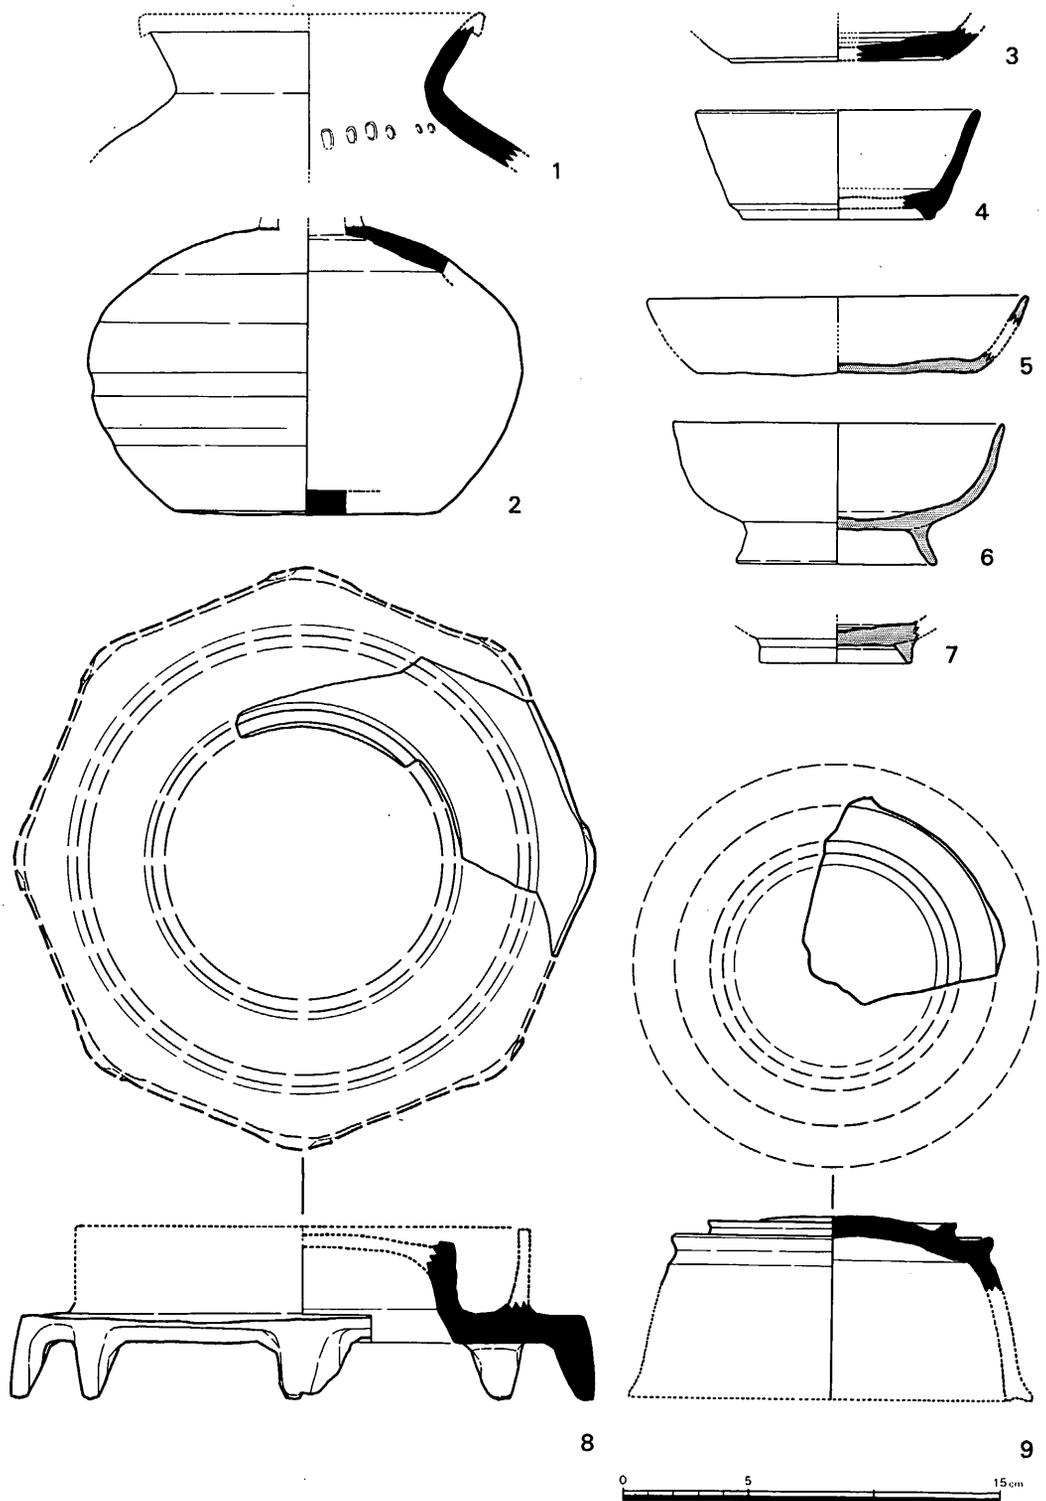
第44図 第7次調査発見土器実測図

杯（3・4） 4は復元口径11.4cm，高さ4.3cmで灰色を呈す。高台は低く，やや外反し，端部はやや上方へはねあげている。体部は口縁部付近で若干外反し，端部は丸くおさめている。体部内外面ともヨコナデ調整である。胎土はよく精選し，砂粒はほとんど含まなく，焼成は堅緻である。3は底部のみ残存

している。高台推定径は9cm、高さ0.2cmで非常に低く断面は三角形にちかい。底部と体部との境いの器肉は厚い。胎土はよく精選し、焼成は堅緻であり、内面は黒色、外面は灰色を呈している。

壺(2) 口頸部は欠損しているが、体部以下は完存している。体部の高さは11.4cm、最大幅は17.3cmで体部中位にある。体部上半はカキ目調整をし、下半はへら削り、底面はへら削り調整でややふくらみをもつ。体部上半にへらによる文様がある。頸部の接合はいわゆる三段構成である。黒灰色を呈し、堅緻である。

甕(1) 口縁部と体部の大部分は欠損している。外面は暗赤色、内面は灰色を呈し、頸部接合内側部分では、棒状のもので押えた痕跡が認められる。胎土中に砂粒は少なく、焼成は堅緻である。

円面硯(8・9) 硯はSトレンチより2個体分出土した。いずれも円面硯である。8はいわゆる多脚(足)円面硯で、陸の部分は欠損して不明だが他の部分のうち約 $\frac{1}{2}$ 程度残存しているため全体の器形を知り得る。全高は推定6.5cm、器径23cmで外面は漆黒色、内面は灰色を呈す。1脚が完存し、縁台の稜線の一角が 135° をなすことから八角、八足であることがわかる。つまり縁台が八角で各々の交点に独立脚がつくものである。外縁と内縁に分かれ、外縁径は残存部で18cm、内縁径は12cmである。海部を形成する外縁帯は貼りつけて、海は幅約2.5cm、深さは推定3.5cmで、他の硯と比較して、広く深い。陸部は貼りつけて海部との境は内縁帯によって隔てられる。陸は欠失しているためその全形を知り得ないが周縁が低く、中心にむかって高度を増すものと思われ、9の円面硯と同様に海部は退化し、陸部の周縁が墨地となり、海の役割りを果たしたと思われる。本来の海はおそらくは筆洗いに使用したものと思われる。縁台端および脚部外面には蓆目のタタキを叩打している。胎土はよく精選し砂粒は比較的少なく、焼成は堅緻である。類例として、福岡県三潁郡筑邦町(旧荒木町)西ノ原出土の五脚円面硯がある^(註)。9は、海と陸の一部を残存し、脚部は欠損して器高は不明である。外縁の突出部の径は12.8cmで、そのたちあがりは

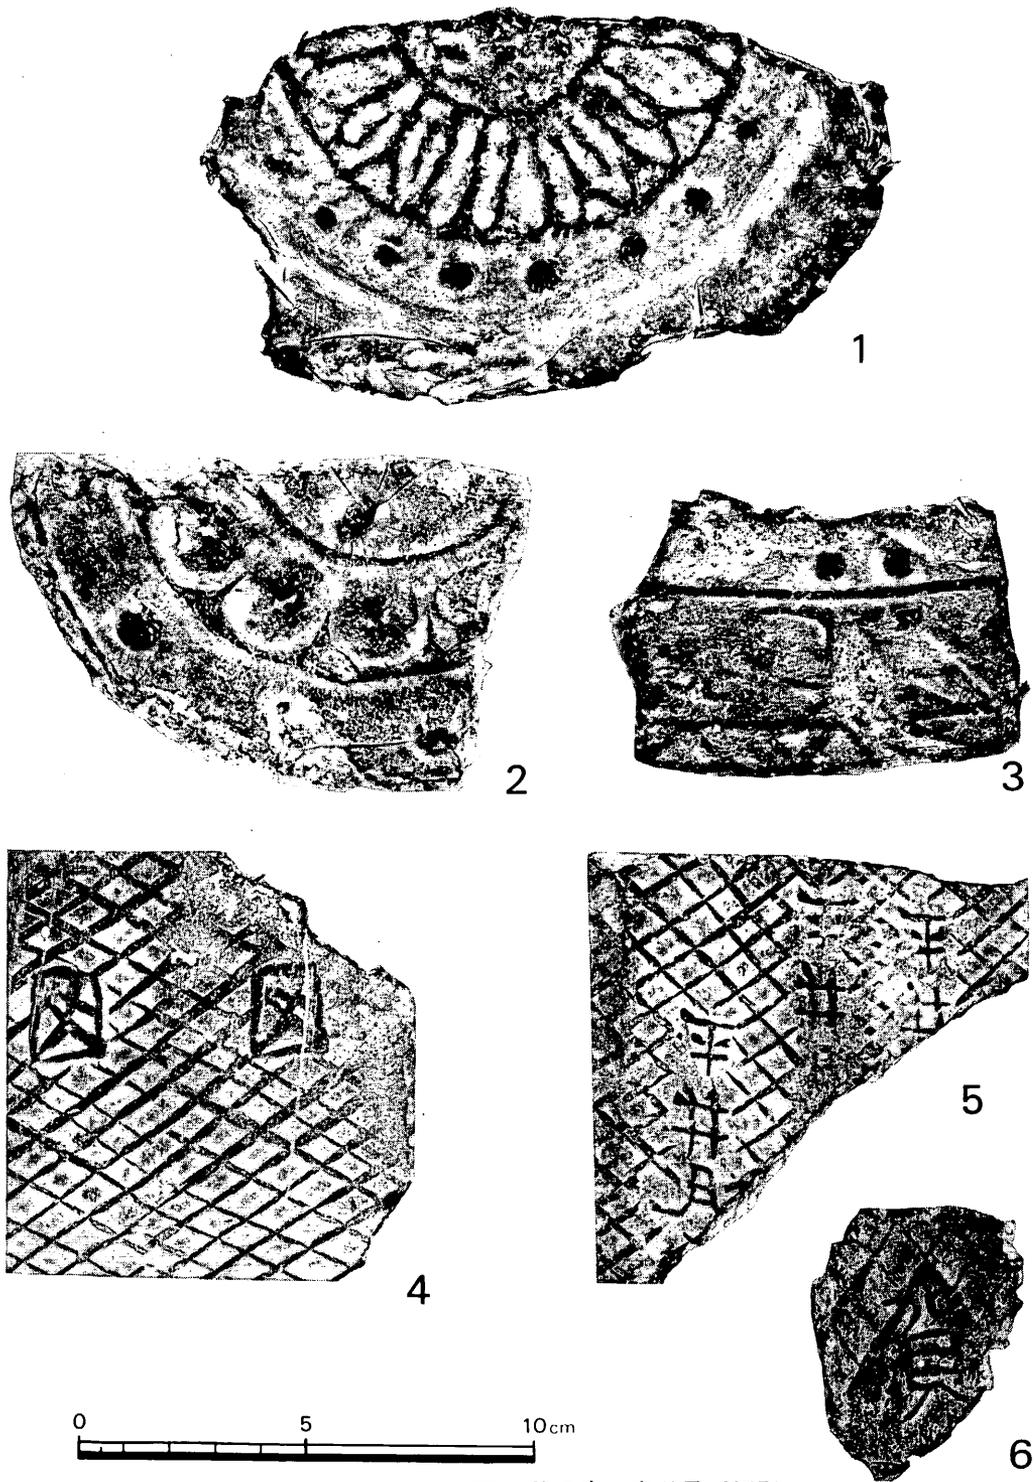
第45図 第7次調査発見瓦拓影

いずれも叩打具の文様は斜格子で、縦方向に叩打されたものである。4は左字で、おそらくは國の略字であろう。5は「平井瓦」銘、6は「賀」のみ遺存

するが「賀茂」である。4, 5, 6は胎土中に砂粒がめだち、6は軟質で焼成は悪いが、4・5は堅緻である。

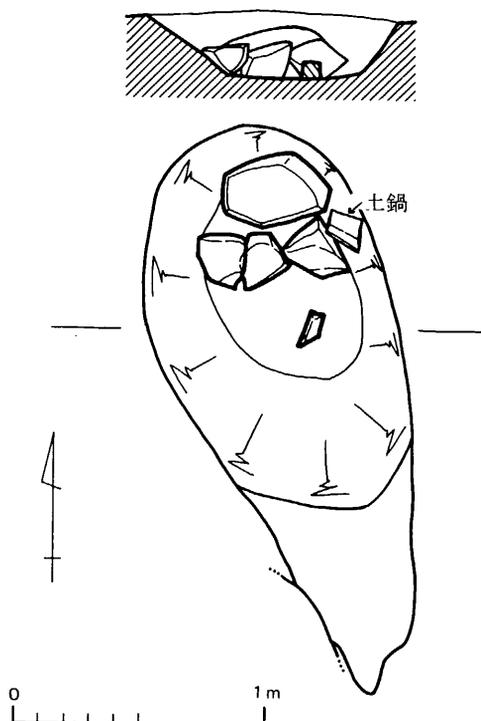
第48図 石組遺構実測図

南北より約15° 西へ偏した土塚の中から、頭大の花崗岩の自然石を4個ならべた石組遺構である。土塚の北辺に石を組み、南はゆるやかに上り、長円に近い形状を呈し、長径は243cm、短径は94cmをはかり、石の上面および前面は火焰により赤化している。発見遺物は土鍋の破片1点のみであり、これは中世末期のものと思われる。灰の堆積、赤化した石および土鍋の検出から考えて、おそらくは炉址と思われる。

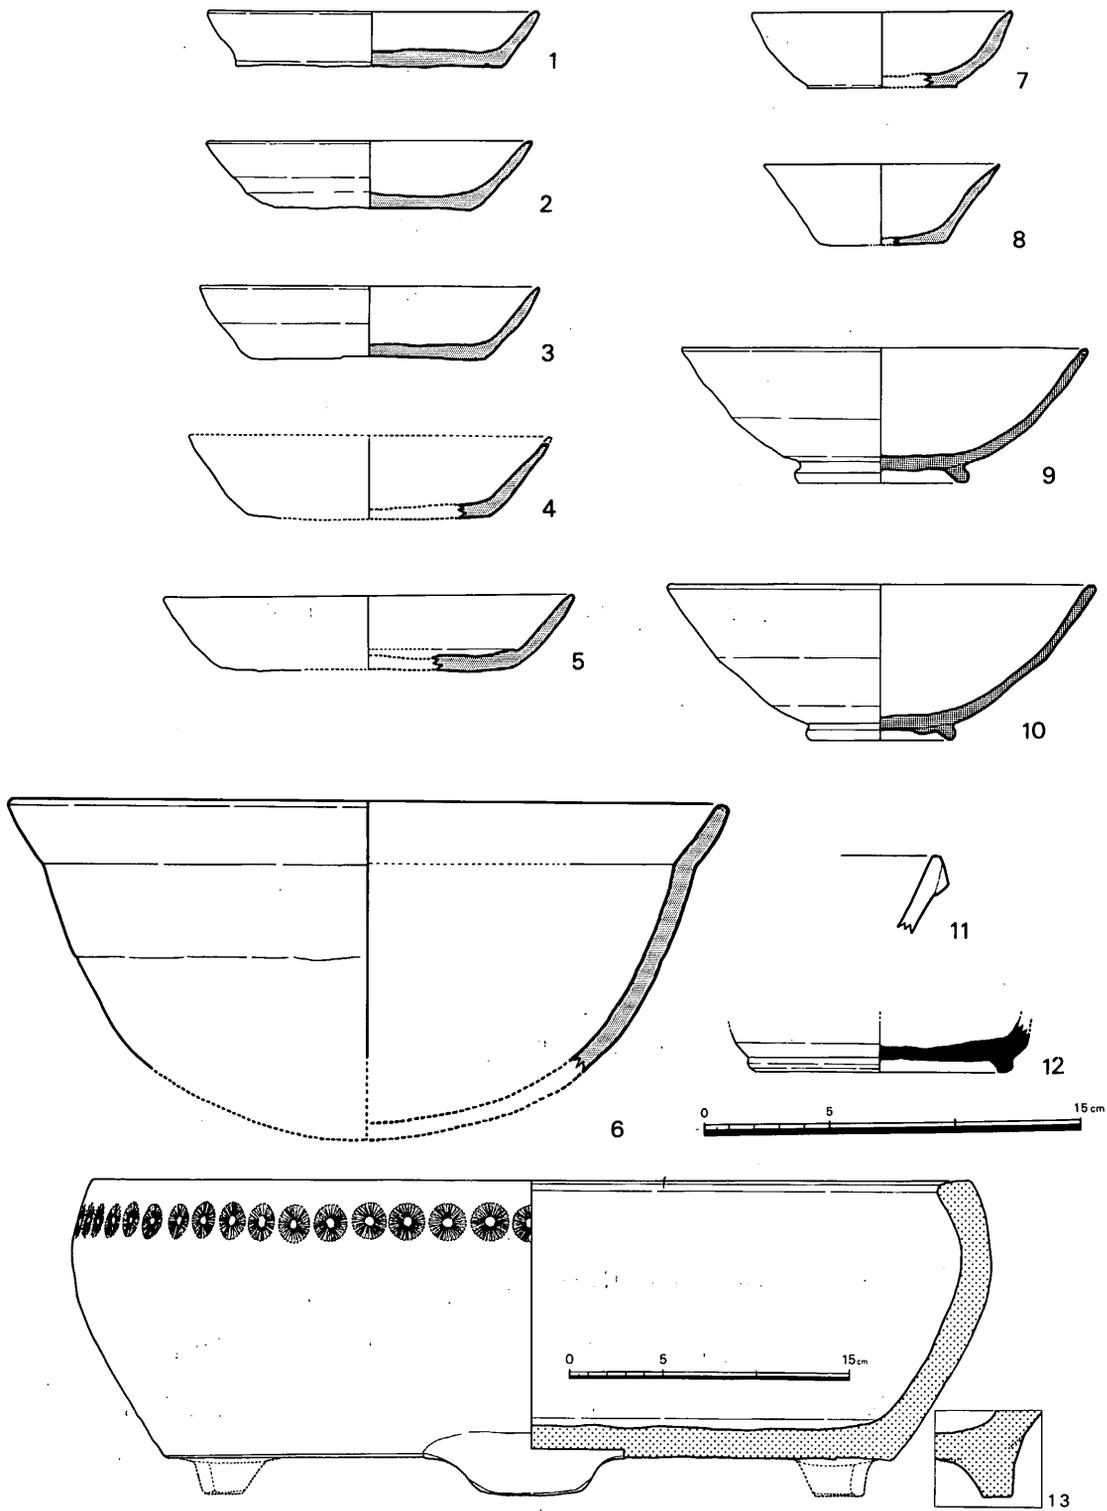
第50図 第8次調査発見土器実測図

皿 (1~5) 全てS₃トレンチ出土のものである。4は第1層, 他は砂層出土である。1は口径13.2cm, 器高2.2cmで体部中位はヨコナデによりやや凹む。口縁端は丸くおさめている。器壁はやや厚い。底部は糸切り離しのままで底部端に粘土が寄っている。2は口径13.0cm, 器高2.7cm, 3は口径13.4cm, 器高2.9cmとほぼ同じ大きさで, 両者とも体部中位で上半がやや外反し, 肥厚する特徴を有している。4は復元口径14.5cmで, 器高は3.0cmをこすと思われる大型皿で, 口縁部を薄く引き出している。5は復元口径16.0cm, 器高3.0cmで火鉢と共伴して出土した。体部は直線的に外上方へ延び, 口縁部に続き端部は丸くおさめている。1~5の底部は全て糸切り痕を有し, 1, 3は糸切り痕の上に, いわゆる簾状圧痕が認められる。体部, 口縁部は全てヨコナデ調整で, 内底面は仕上げナデを施こしている。焼成はいずれも良好で胎土はよく精選し緻密である。

杯（7・8） 7は口径10.4cm，器高3.0cmでN₃トレンチ砂層出土のものである。体部は内弯し，口縁部はやや薄くなり外反する。8は口径9.4cm，器高3.2cmでS₄トレンチ第1層出土である。体部は外弯しながら外上方へ延び薄く引き出した口縁部にいたる。7，8とも底部は糸切りである。体部，口縁部はヨコナデ調整で，内底面は仕上げナデが認められる。焼成は堅緻で，胎土はよく精選し砂粒の含有は少ない。

土鍋（6） 石組遺構から石に付着して出土したものである。復元口径28.6cm，器高13.3cm前後になると思われる。底部は欠損しているが丸底になると思われる。体部と口縁部との境界は口縁部の内弯ぎみの屈曲により明瞭な境いをなす。口縁部はヨコナデ調整，体部内外面とも横方向の刷毛目調整である。外面はかなり厚く全面に煤が付着している。焼成は堅固で淡赤褐色を呈している。胎土はごく少量砂粒を含有しているが，よく精選している。第5次調査第I層より出土した土鍋に類似している（第19図28）。中世末期のものであろう。

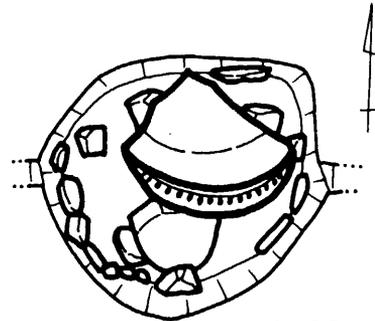
第51図 火鉢出土状況実測図

S₃トレンチの砂層より、土層を観察する目的で掘った穴より検出したものである。第51図にみられるごとく、下に礫を敷いたような状態で出土したが、このトレンチ南側に側溝を掘った結果礫が認められ、この火鉢は置いたというよりも、むしろ破損した後に河に捨てられたと考えた方が、より妥当と思われる。口径46.5cm、底径38.6cm、胴部最大径49.0cm、全器高16.7cm、脚高2.0cmの大型火鉢である。平底は荒いへら削りの上に、幅約8cm前後の板状圧痕があり、縦方向の木目が走っている。胴部は丸味をもった「く」字形を呈し、内外面とも横方向のへらミガキであるが、外面は丁寧に施している。端部はへらミガキである。内底面は不定方向のへら削りをし、部分的に指圧痕が認められる。脚部は1脚のみ残存しているが、3脚になると思われ、丁寧にへら調整をしている。肩部に菊花文のスタンプを押している。残存部の観察によるとスタンプは全く同一であり、1つ1つ押印し、接続している。菊花文の径は2.0cmで、花卉は32である。スタンプは全
