# 木 山 廃 寺 跡

福岡県京都郡犀川町所在遺跡の調査報告

犀 川 町 教 育 委 員 会

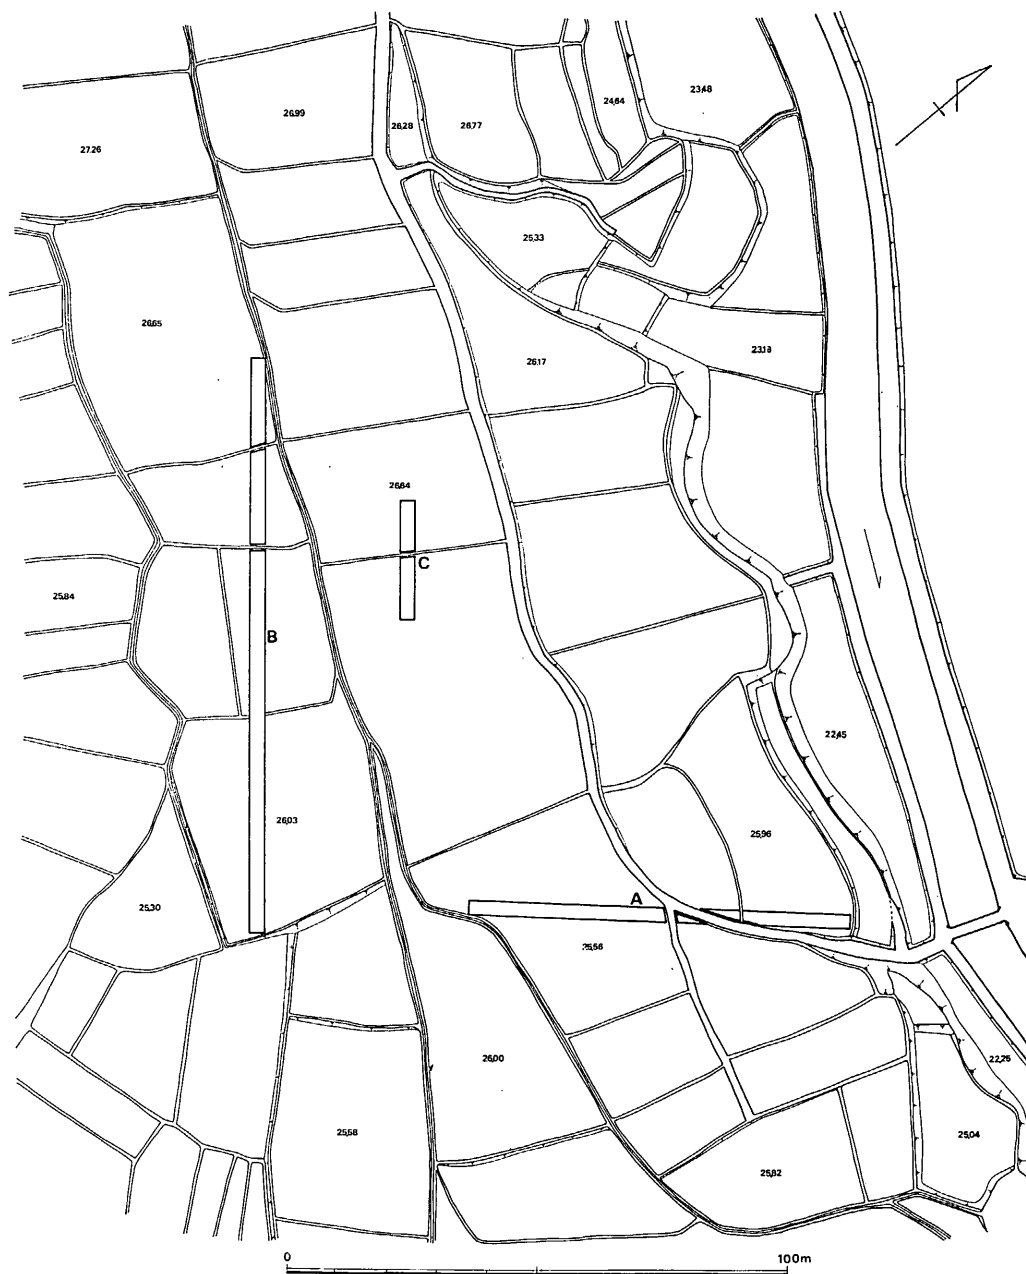
第 2 図 木山廃寺跡地形図 (1/1500)

今回の調査は、この地域に対して昭和49年度事業として圃場整備事業が実施されることとなったため、その事前調査として遺構の存在を確認することを調査の主な目的として行った。したがってトレンチの設定にあたっては、整備事業計画に基づき水路予定地などの深く掘削が行なわれ、遺構の破壊が予想される個所に重点をおいてAトレンチ（3×76m）、Bトレンチ（3×114m）、Cトレンチ（3×24m）の3本を設定し調査を行った。

**遺構** 今回の調査で検出した主な遺構は瓦溜り、溝などである。これらの遺構はすべてAトレンチにおいて検出したものでBトレンチ、Cトレンチにおいては何らの遺構も検出できなかった。

瓦溜りは、Aトレンチの東半部において検出したもので、規模はトレンチの外にのびているため不明であるが、深さは約80cmほどである。この瓦溜りからは軒丸瓦、軒平瓦をはじめとして、丸・平瓦を多量検出した。またAトレンチ中央部で検出した溝は幅約2mで、深さは約80cmである。この溝からも少量の丸・平瓦を検出した。この溝がどのような状況でのびるのかは今回追求できなかったが、寺院跡としての遺構とは直接的には関係ないものと考えられる。

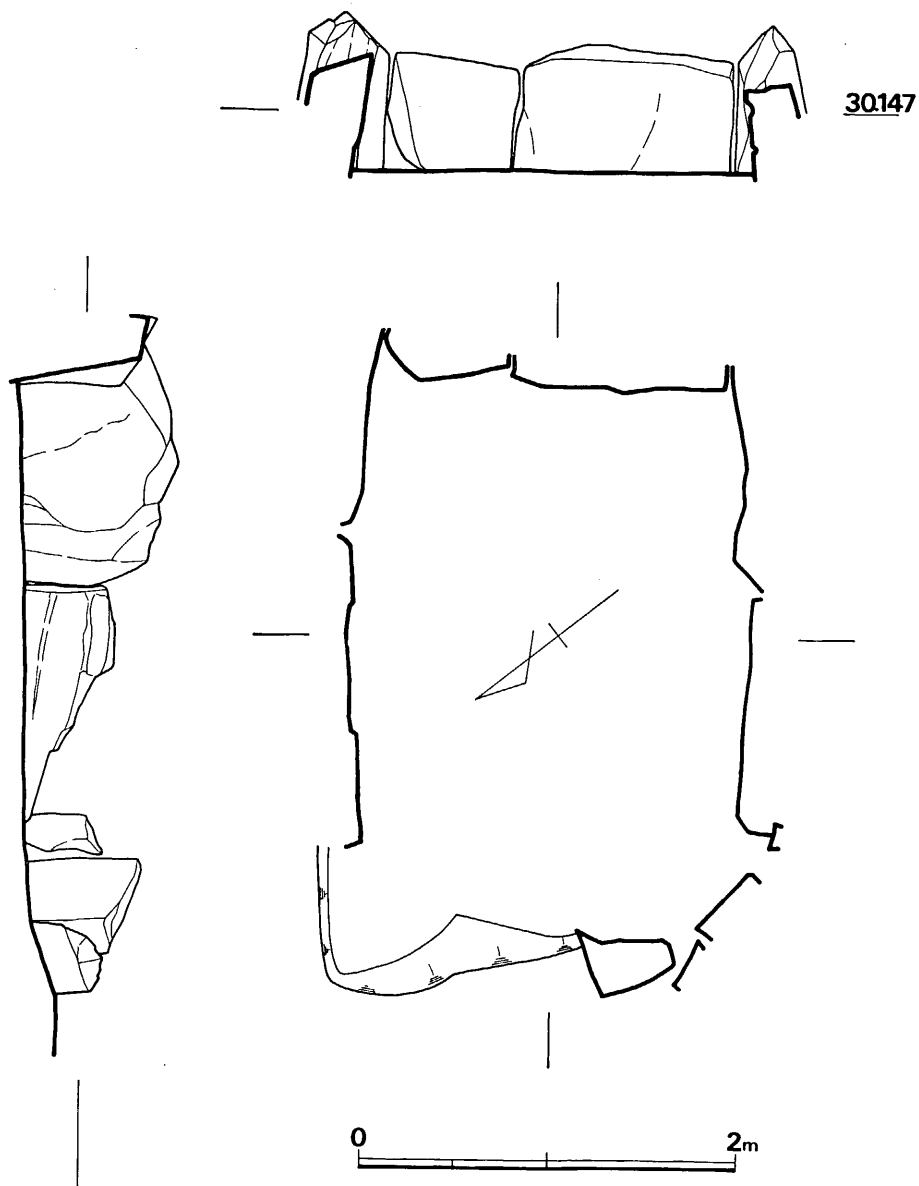
第 8 図 谷口1号古墳石室実測図 (1/40)

1号墳(図版8-1・2, 第8図) 墳丘(封土)は全くない。石室の腰石を残すのみで、玄室の平面形が判明する程度のものである。玄室長約2.95m, 玄室幅約2.1mの小石室である。使用石材は比較的小さく、花崗岩を使用している。南西側の袖石が残っているが、石室前面の調査の結果からみて、単室の石室であると考えられる。石室内床面には、挙大よりやや大きめ

の河原石が敷いてあったものと考えられる。全て盗掘により散乱している状態であった。

石室の構築にあたっては、事前に地山を整形し、掘り方を掘ったものと考えられるが、掘り方が非常に浅かったのであろうか、確認できなかった。

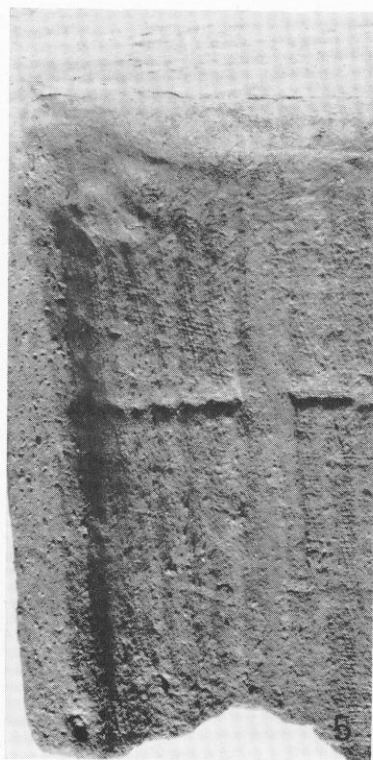
5に示す如く、きわめて特徴的な痕跡が残っている。これと同じ例は豊前の垂水廃寺、法鏡寺からも発見されている。この痕跡からみて竹様のものを編んで成形台にしたものと考えられる。この軒丸瓦は第5図2と組合うものである。第5図3は内区蓮弁が不鮮明で複弁九弁と考えられるが、きわめて退化しており、単弁とも受取れる。中房は一段低く1+8の蓮子を配している。外区は内縁と外縁との間に二重の圈線をめぐらしている。外縁には外向する凸鋸歯文18個を配している。瓦当裏面はナデによって、ていねいに調整している。また丸瓦の取り付け位置は比較的外縁に近い。丸瓦部凸面は縄目の叩きを篋ナデにより、ていねいに調整している。軒平瓦（第5図4）と組合う。この軒先瓦の組合せは木山廃寺跡の北に約1Kmのところにある福六瓦窯から出土している。

- 1 単弁軒丸瓦    2 複弁軒丸瓦    3 重弧文軒平瓦  
4 偏行唐草文軒平瓦    5 単弁軒丸瓦丸瓦部凹面痕跡  
6 粘土板いと切痕跡    7 丸瓦粘土ひも痕跡
