特別史跡 大宰府跡

環境整備事業実施報告書

福岡県教育委員会

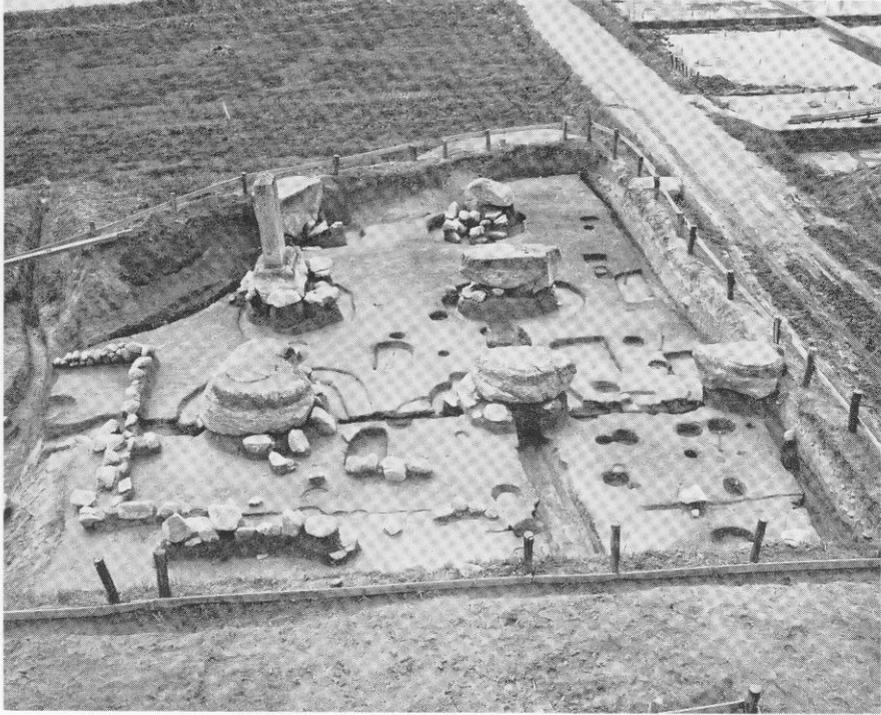
図版1 第1次発掘調査 南門跡東半部 北から

- ① 東西26.1m(87尺), 南北は推定13.8m(46尺)の基壇の上になつ正面5間の建物である。柱間寸法は中央間のみ幅が広く5.7m(19尺)で他は桁行, 梁行とも3.9m(13尺)前後である。
- ② 基壇は最終段階のものであるが, これは下層遺構の基壇を60cm程度拡張してつくられたものである。
- ③ 基壇全体での掘込み地業, 或いは版築は中門とも認められないが礎石を置いたところのみ若干の掘り方をし土を互層に積んでいる。
- ④ 基壇には築地の基底部分がとりついている。幅4mと広すぎる感もするが, 犬走りを含む幅である可能性もある。

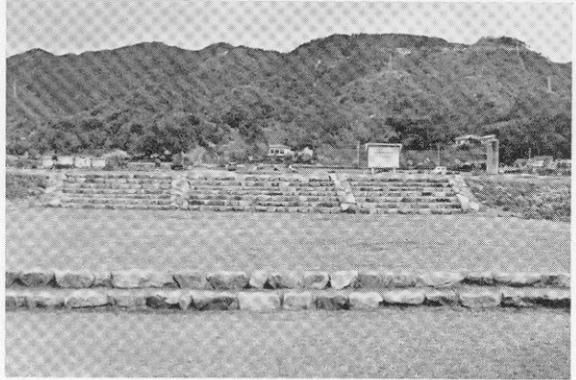
図版3 南門跡前面階段 南から

南門及び中門を通っていた町道が付替園路完成で廃止になったので、発掘の成果を踏えて基壇回りは張芝、欠落している礎石は模造礎石（シマストーン）をもって補充し柱内側ペーブは青色の化粧砂利敷（ $\phi 10$ ）とした。また外回り礎石はコンクリート縁石でもってその心をつなぎ建物空間を仕切った。ついで前面階段については遺構が後世の破壊によって失なわれていたので、関係者協議の上49年度前面外濠修景工事の際、図版3の通り計画施工した。

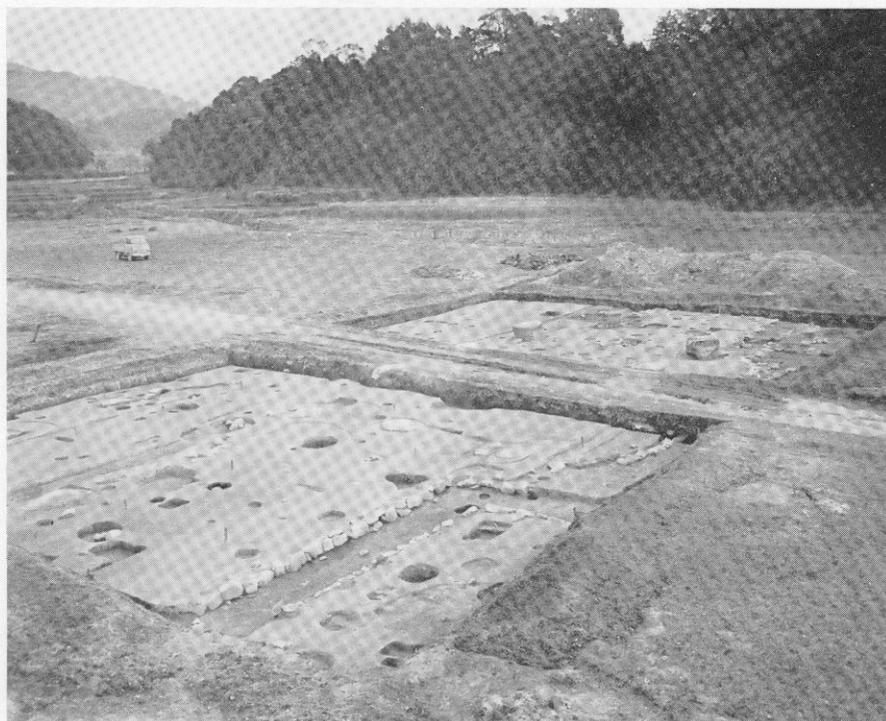
図版4 第1次発掘調査 中門跡全景 西から

- ① 現在中門位置にある礎石は、ほとんど原位置を動いていない。
- ② 現礎石から60cmのレベル差で下層に礎石を計4個検出した。柱位置は現礎石とほとんど変わらず、西側の3個についてむしろは根石として使用した可能性もある。
- ③ 基壇についてもその規模は変わっていない。東西17.5m、南北10.5m、門の建物は梁行2間、桁行3間で柱間寸法は梁行3.6m、桁行4.5mである。
- ④ この基壇の東西両脇には幅7mの回廊基壇がとりつく。
- ⑤ 基壇南側には3柱間のそれぞれに階段がつくのであるが、第1次調査の補足調査で判明したことは東西両階段と同じ状況で中央階段（幅3.3m×奥行1.5m）が検出され、確認出来た。階段周囲には人頭大の石が一列に残っていてこの石の上端と現存する礎石とのレベル差は約45cmであり、東側の階段には張出し部のほぼ中央に東西に数個の石が残っており、これから判断して比較的「踏み代」の幅が広い階段が想定される。
- ⑥ 中門の南側に東西対称の位置にそれぞれ2間×3間の掘立柱建物の一部を検出した。

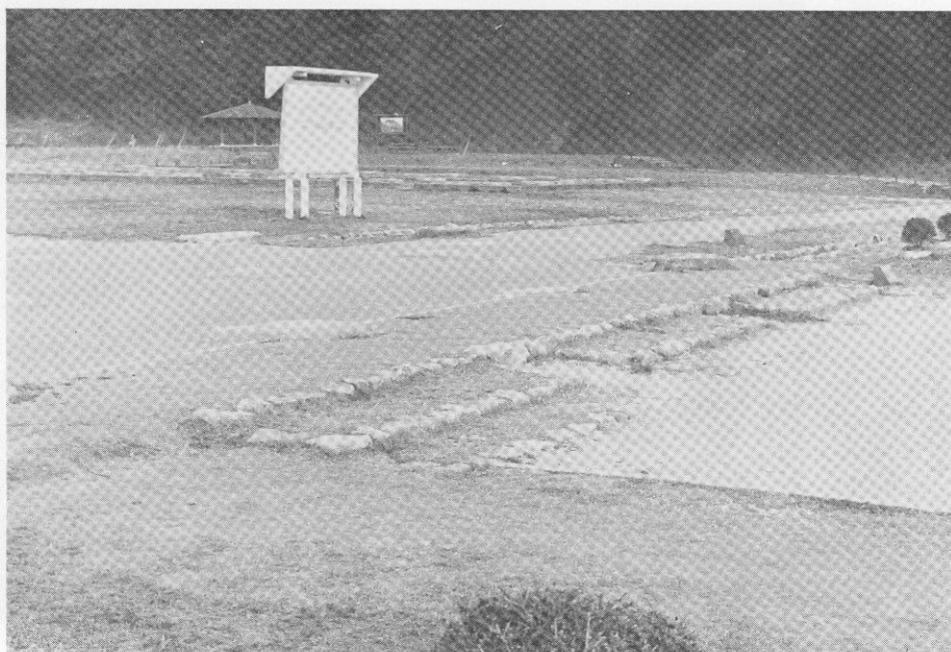
図版6 中門跡整備 西南から

前記南門と同様に柱内側パーブはベトン舗装で基壇回りは張芝の仮整備をした。

中門前面に位置する左右対称の掘立柱建物2棟については柱位置をつけの玉物で植栽し、礎石建物と区別した。

南門と同様の設計内容で平面復原を図った。

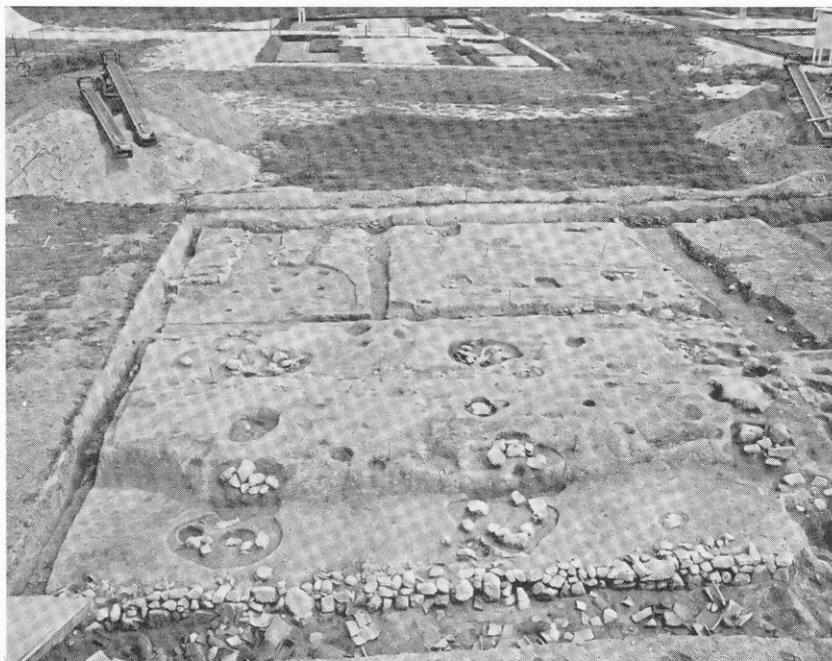
図版7 第6次調査 回廊(Ⅲ期)全景 西から

①大宰府政庁廃絶期のものと考えられるが根石のところまで削平されており遺構の残存状態はよくない。

②西側を除く周囲の雨落溝と根石群とを検出した。

③根石群中心間の距離は梁間，桁行方向ともに3.90mである。

㊦以上によりⅢ期回廊は梁間、桁行ともに同じ柱間間隔で中門から西方へ延び、中門西側から13柱間目で直角に折れ、再び同じ柱間間隔にて北方へ延びると考えられる。

㊧想定復原回廊は、柱間距離において梁間、桁行ともに3.90mの礎石をもつ本瓦葺の単廊であろう。

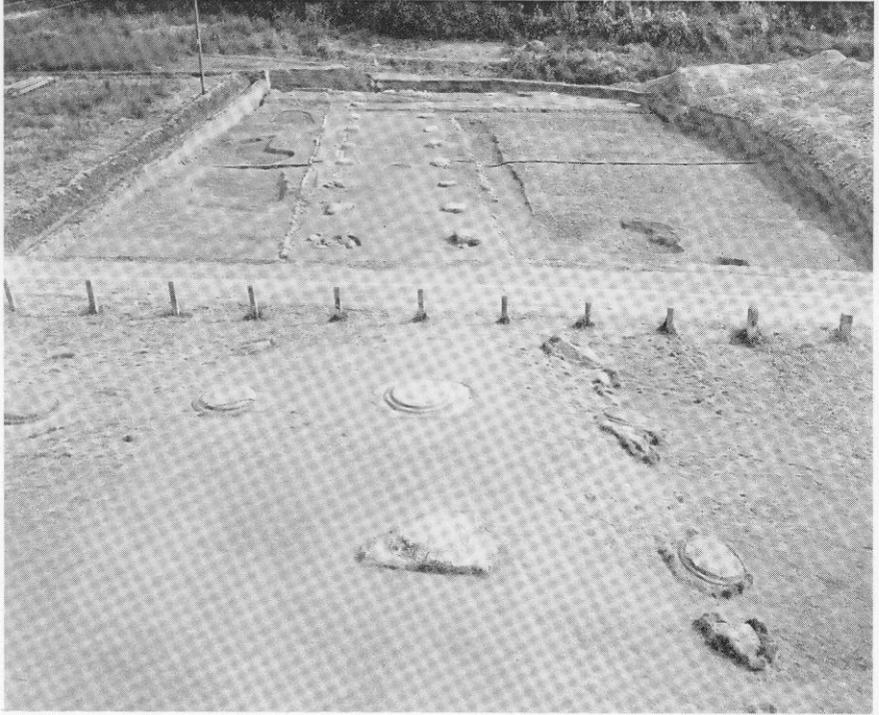
図版10 第15次調査 政庁回廊東北隅 西から

1個を残すのみで全て取り去られていたが根石はほとんど完全に残存していた。この根石の中心距離は桁行3.9m（13尺）、梁行4.65m（51.5尺）で第6次の調査結果と一致する。

- ③ B期の回廊は北面回廊北側柱列西端の礎石1個を除いて全て残存していた。

礎石の中心距離は梁行、桁行とも3.90m(13尺)で第6次調査でⅢ期としたものと一致する。

- ④ 東面回廊が北面回廊に取り付く桁行1間分のみは4.20m(14尺)あり1尺ほど広がっている。

また正殿との接続関係については正殿身舎南側柱列と北面回廊の中心線とが一致した形で接続することが明らかとなった。しかし正殿の建物正面は1間が吹通しで、あとの3間は壁になることは礎石の地覆座から観察して明らかである。したがって取り付け部の回廊の半分は壁になりきわめて変則的な構造になることが明確となった。

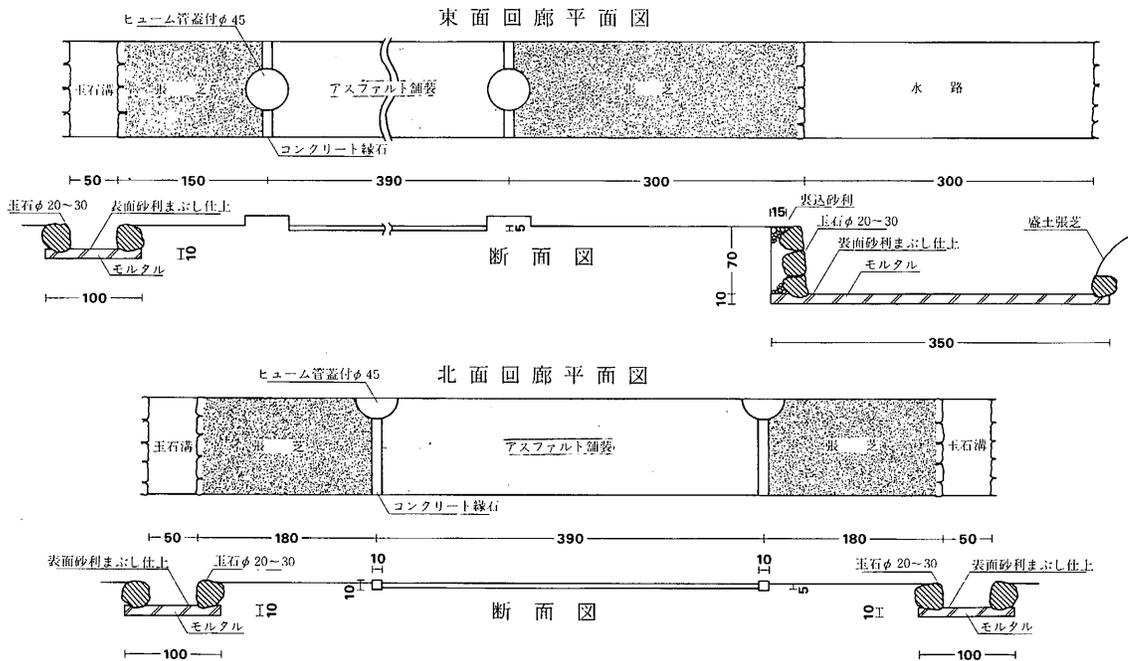
第5図 回廊跡平面復原計画図

回廊の柱位置はヒューム管（ ϕ 450）を埋設の上、表面はモルタル塗りで表現し柱内側ペーヴは現地遺構土に近い色質のアスファルトを使用し、柱外側は張芝とした。基壇はⅡ期の遺構で検出された玉石（自然石）2段積みとした。雨落溝は内側は基壇玉石を利用して、外側は玉石一段とし、溝底の侵蝕を防ぐためモルタルを敷き、上面を小砂利で化粧した。

東面回廊は、現在月山の西に沿って流れる川によって大きく侵蝕されていたためかなりの盛土を必要とした。基壇上の整備、方法は北面回廊と同様であるが、基壇東側は第15次発掘調査の際検出された遺構をもとに径20~30cmの自然石を用いて3段空積とし、実際の遺構に近い状態で積み上げた。この東面回廊の東を南北に走る溝については発掘の結果から巾10尺とし底は溝底の浸蝕を防ぐためモルタルを敷き表面を小砂利で化粧した。さらにこの溝の北端部には月山側との連絡を考慮して巾4mの橋を設置した。

南面回廊についても同様の工法である。回廊内側の雨落溝は巾50cmで復元し玉石一段で溝底はモルタル敷きとした。

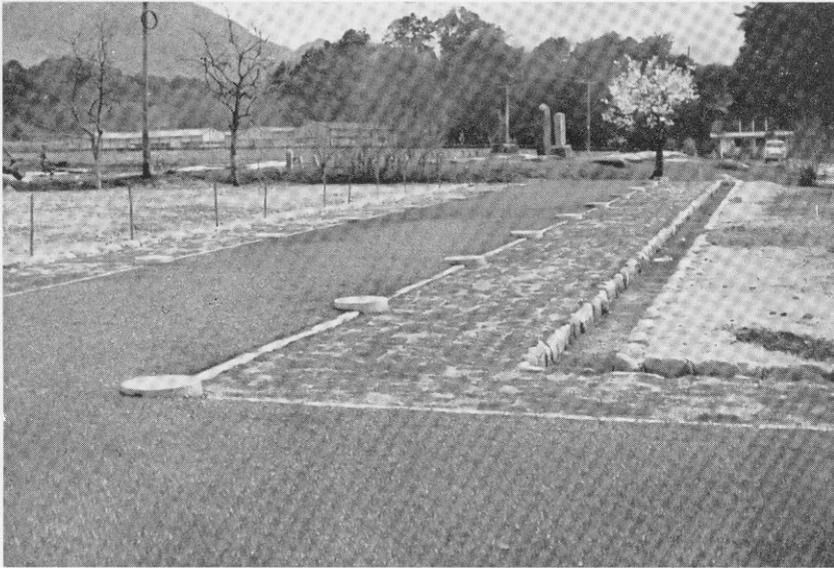
図版11 回廊跡整備 北西隅 西から

設計内容は47年度事業と同じである。

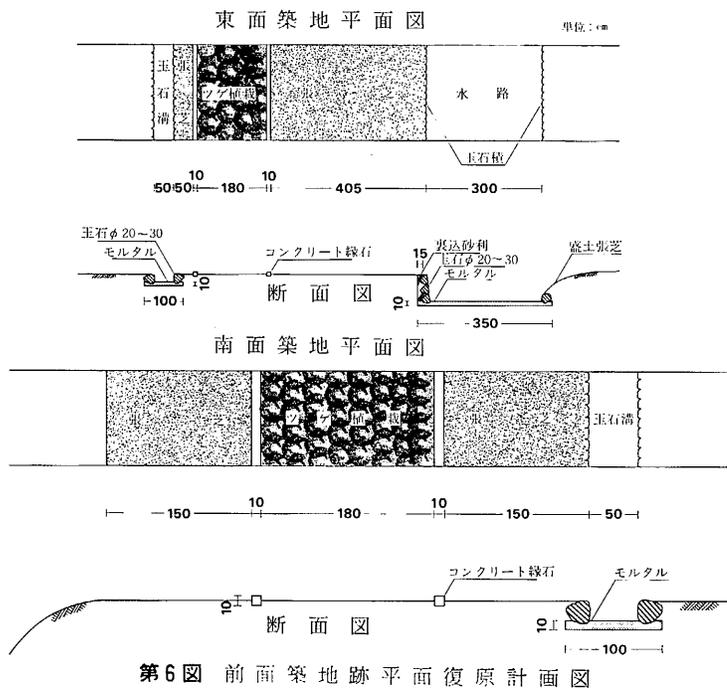
第6図 前面築地跡平面復原計画図

盛土、張芝、灌木植栽で築地の平面復原表示を図り築地本体についてはコンクリート縁石で犬走りと区画してその巾を示した。また雨落溝は排水を考慮して築地内側のみ玉石一段の回廊同様の復原をし、築地及び回廊でかこまれた地域はすべて張芝とした。

前年度と同様の手法でもって計画施工した。

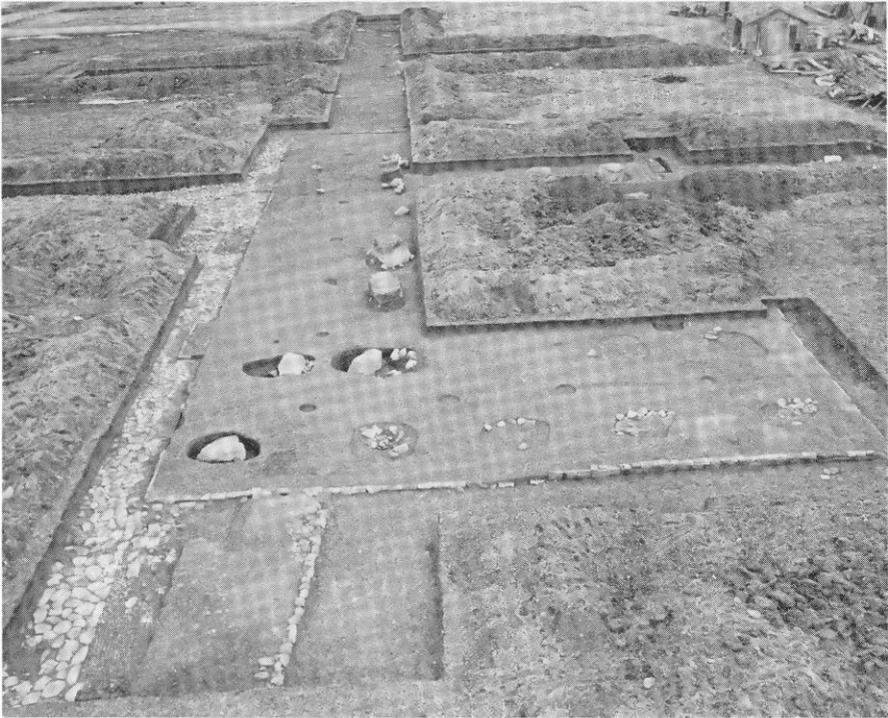
図版14 第30次調査発掘地域全景 北から

検出遺構は埴積基壇建物2棟，玉石敷遺構，回廊等である。

②現存する8個の礎石と根石から，この建物は梁行4間（柱間寸法9.5尺），桁行7間（柱間寸法12.5尺）の切妻造りの建物と考えられる。

④基壇化粧は埴積みで，縦18cm，横29cm，厚さ6cmの埴を使用している。最下段は平積み（長辺の木口を外に向ける），次に立てる2段構成によるものであるが，位置によっては最下段の平積みがないところもある。埴積基壇構築に際しては基壇内側から掘込み，裏込

①建物の東面と西面には3ヶ所ずつの階段が設けられている。階段は幅2.2m (7.2尺) 基壇からの張り出し60cm (2.0尺) である。建物東西の中心と右側の階段前の踏面には6～7個の埴を敷いており、踏面と礎石柱座までの高さは約61cmを測る。このことから階段は踏面約20cm、踏上げ約20cmで傾斜45度の3段ではないかと考えられる。また西面南側の最下段の蹴上げの部分で3個の文様埴が使用されていた。

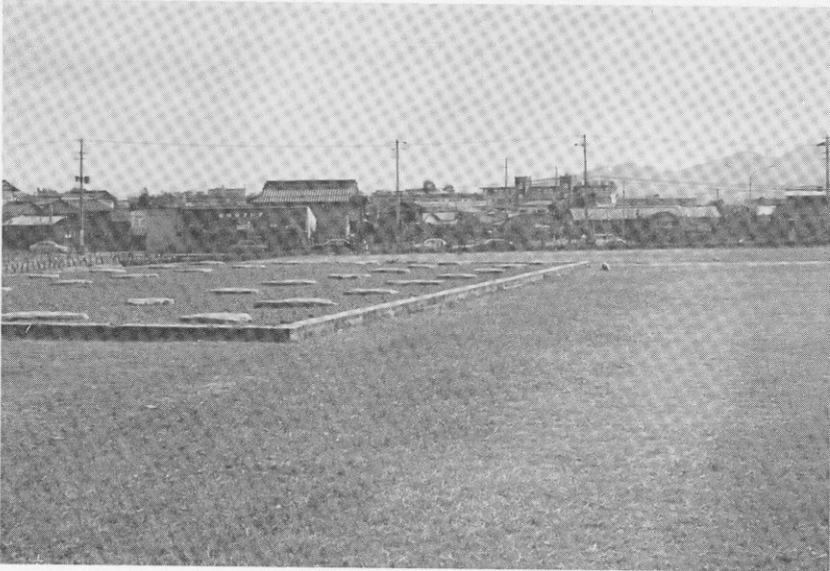
図版15 脇殿跡整備 北東から

回廊で囲まれた内廷に中軸線をもって左右対称に計4棟ある脇殿の平面復原であるが、発掘の成果を踏まえて基壇回りと階段は模造埴をもって復原し、欠落している礎石跡は南側の2棟については模造礎石で全部補足した。北側の2棟については残存礎石があるので、模造礎石は建物の規模が理解出来る程度の数にして四周におくようにした。計画断面は地下遺構の深さを参考にして決めたが場所によっては意外に浅く遺構面が出てその都度

遺構をこわさないように設計変更をした。その箇所は20箇所余りもなった。

それは現存する礎石は出来るだけ見せ、なおかつ地下遺構は破壊しないで基壇の減張りをつけるという設計条件を設定したためである。

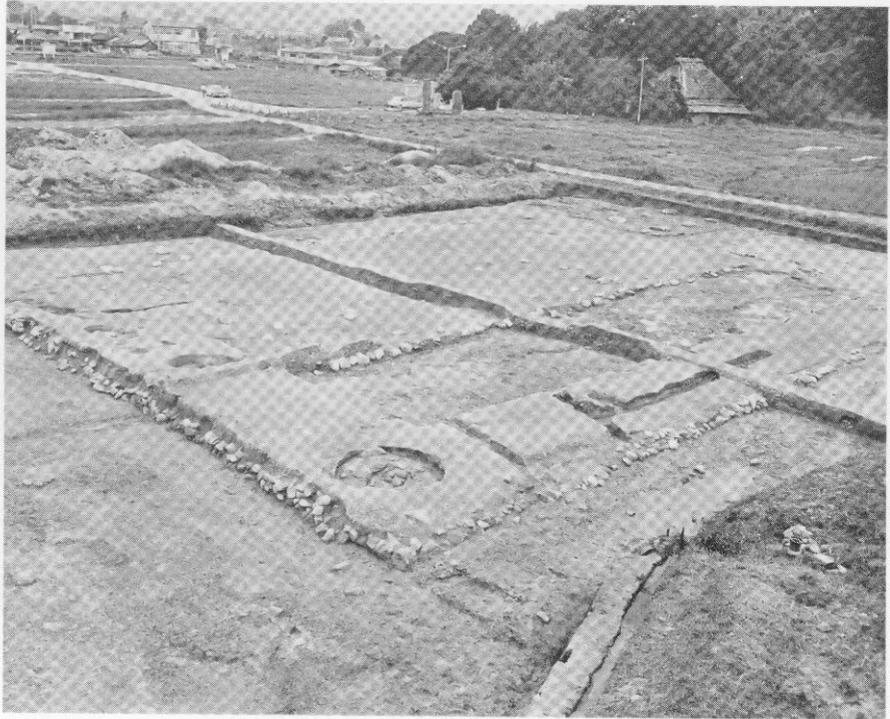
図版18 第26次調査 政庁正殿後方築地 北東から

築地規模の推定のひとつの手がかりとして、回廊との接続部に設けられた暗渠(長さ約3.7m、巾0.4m、深さ0.3mの自然石を利用したもので天井石はほとんど消失している)がありこれにより築地の基壇幅は12尺程度のものであることが考えられた。調査の結果判明したことは

- ① 東面築地基壇の東側石は東面回廊基壇の東側石と面を合わせて一直線に南北にのびている。
- ② 残存している3個の石列を築地基壇の側石とすると基壇の基底幅は3.6m(12尺)である。
- ③ 北面築地は基壇の北側の側石が2～3段残っており、基壇内側に残存する石列との間隔は東面築地同様3.6mである。
- ④ 北面回廊と北面築地との心々距離は、66.3mである。
- ⑤ 築地の寄柱は検出されなかったが、築地基壇の中央に幅5尺で黄褐色の土が版築状に積まれた部分があり、これからすると築地本体5尺、外側に巾3尺、内側に4尺の犬走りをもったものと考えられる。
- ⑥ 南門から東西にのびる築地と比較して若干規模は小さく、瓦葺ではなく板葺上土のものと考えられる。
- ⑦ 築地には新旧2時期が認められた。

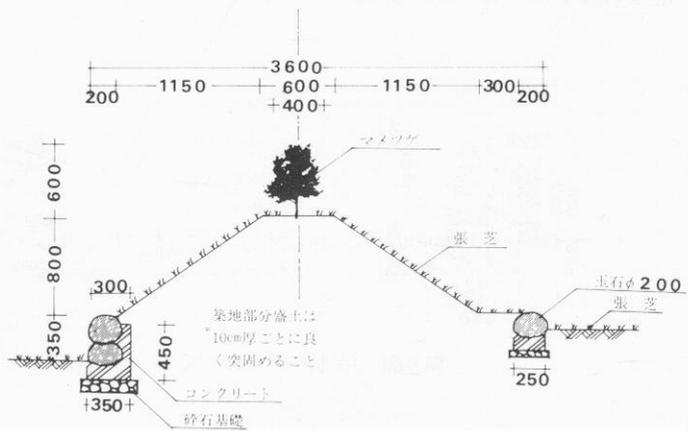
第8図 後殿築地跡整備断面図

設計にあたって、課題になったのは今までの整備は余りにも平面過ぎるので立体感が欲しいという関係者の声をどのように設計に反映させるかであった。そこで立体復原を模して図のような断面にした。もちろん前面築地についてはすでに平面復原がなされているので、デザインの統一性を考慮して、つげ植栽、張芝の

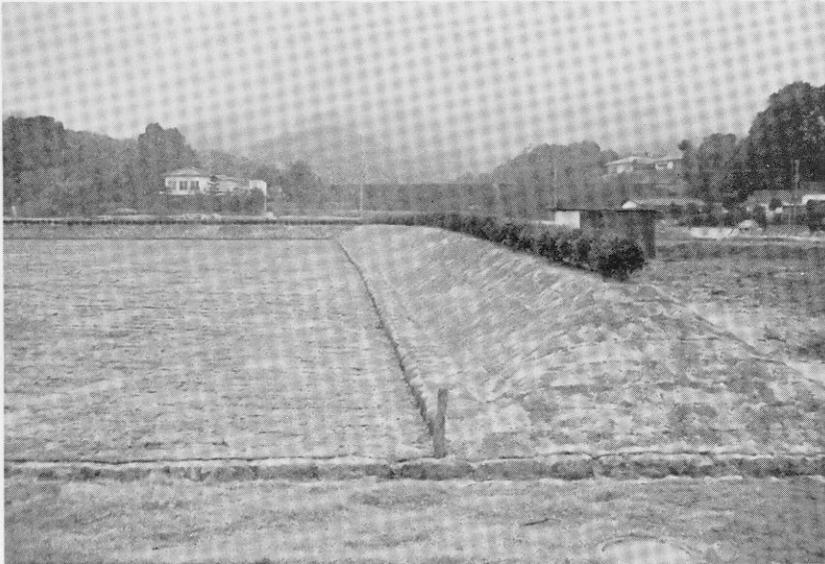
図版19 後方築地跡整備 南から

仕様にした。

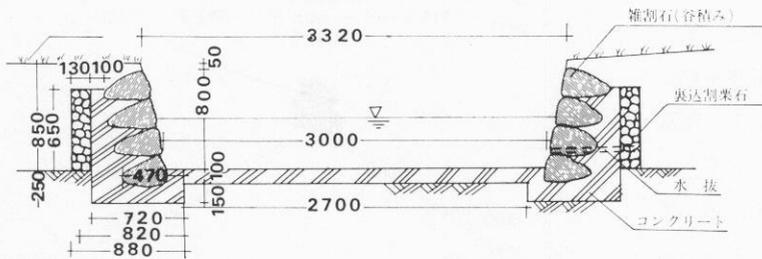
第9図 付替え水路断面図（上流部）

豪雨時の水路を考えると地形的にカーブになっているので、上流からの越流，それによれる復原築地への急突も考えられるので，防災の見地より前年度の付替え水路をさらに上流へ30mほど雑割石の練積みで延長し，築地のコーナー部分は逆T字型鉄筋コンクリート擁壁をL字型におき計画高へ盛土をした。その際湿地帯であるので，ポラコン（ $\phi 150$ ）と割栗石による暗渠を埋設した。

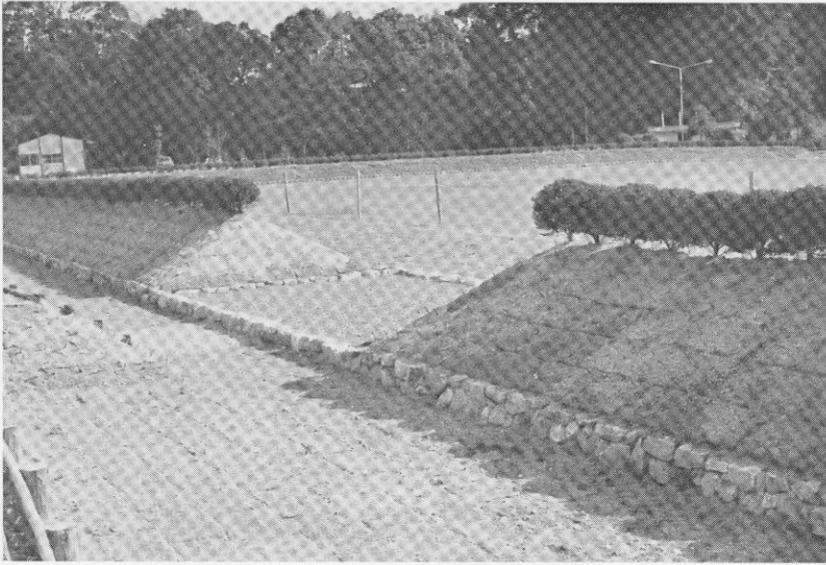
図版21 北門跡整備

現時点での発掘成果では北門跡と断定し得ない状況であるが後背地への通り抜けを考慮して東西からの築地復原を想定地において切通しの形で止め想定地は花崗岩自然石の側石と内部は厚さ5cmの砂利敷とした。また北側は一段と高い水田であるので，急傾園路予定地として水田を若干公有化してもらい土留竹柵と暗渠を設け史跡地管理面を考慮した。

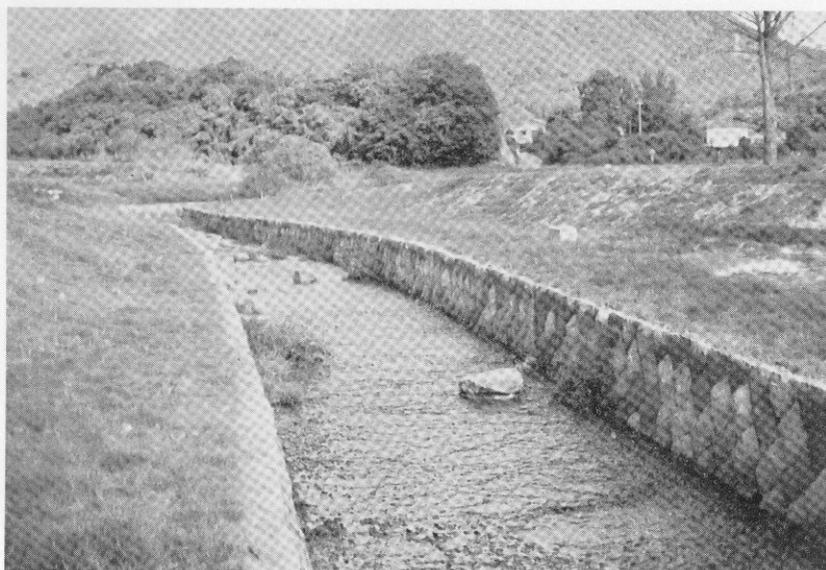
図版22 付け替え水路

水路構造は巾3m、高さ80cmの雑割石の空積みとし、あわせて水路であり勾配がかなり急である点を考慮して積み方は谷積みとした。水路底は浸蝕を防ぐため捨てコンクリート10cm厚の上に砂利をまぶし仕上げとし、さらに平滑なイメージを避け沢渡りの捨石をした。ここで空積みとしたのは出来るだけ古風な手法でそして川魚の住処にでもなってくれたらと考えてのことである。

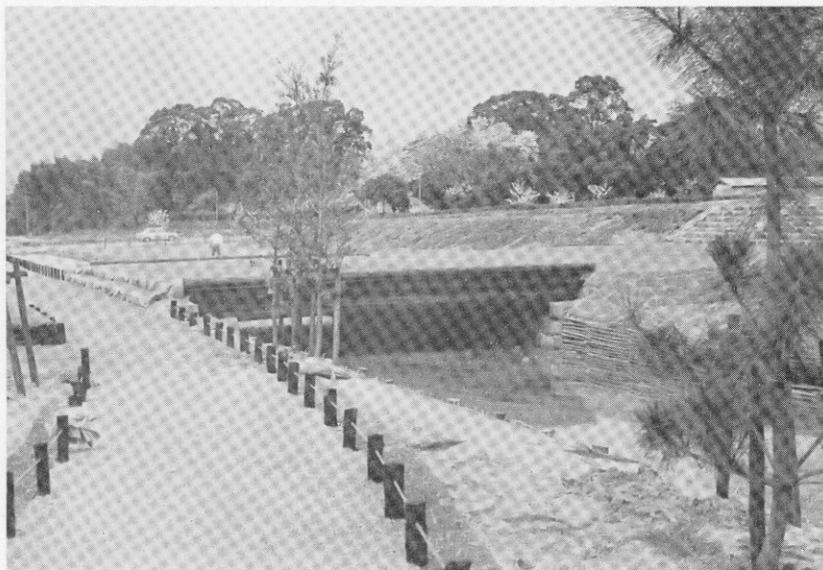
図版23 前面外濠及び土橋 東から

第2次発掘調査地である政庁前面の旧水田低湿地帯を対象に修景工事をした。発掘調査で判明したことは東面回廊そばを南下する水路が前面で右折して南門前面をかなりの巾の大きさで流れていた痕跡があるも、後世の攪乱でその規模については断定出来ないことであった。そこで前に遺構復原を模して幅6m長さ135m余の外濠をつくり柵(しがらみ)でもって護岸とし、朱雀大路に当たる部分に幅13m、長さ7mの土橋を設け砂利敷でもって朱雀大路の復原を模した。また利用者の便を図るため砂利敷の広場を西側に設けた。

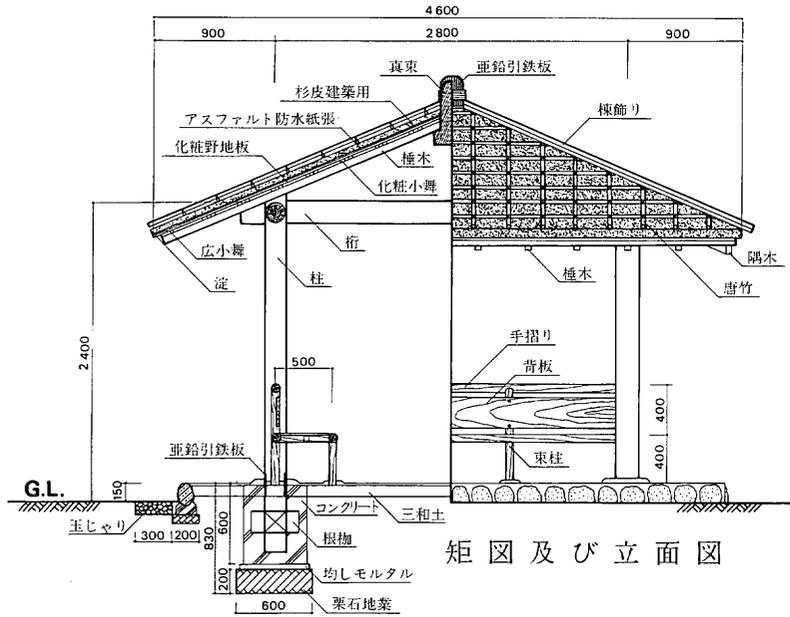
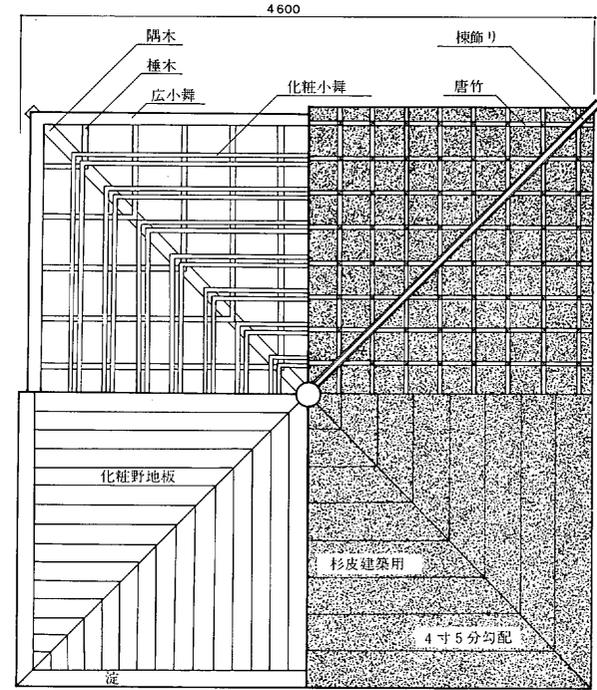
第11図 四 阿 設 計 図

日菅寺横の台地に木造杉皮葺の四阿を設けた。

腰 掛 仕 様 書			
名 称	内 訳	備 考	
手 摺 り	杉丸太 末口 7.5cm		
背 板	杉 24-2.4cm	赤 身	
	桧 6 × 3 cm		
東 柱	杉丸太 末口 6 cm		
縁 木	"
