# 水 城

昭和51・52・53年度の発掘調査概報と  
史跡環境整備事業実施概要

福岡県教育委員会

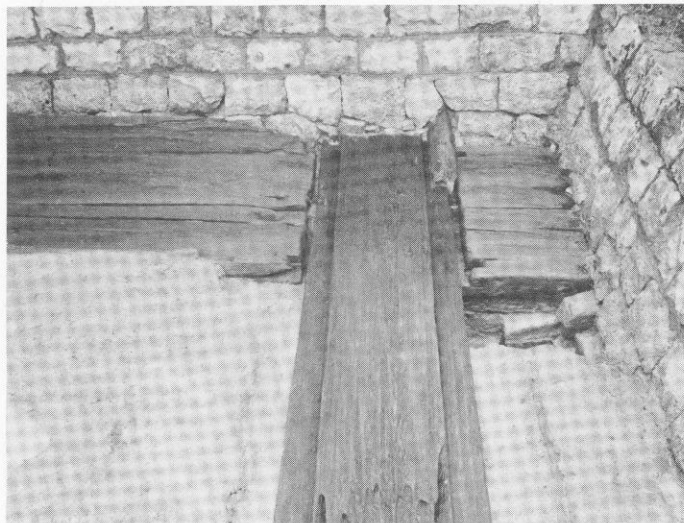
木樋 S X 050 縦樋・横樋直交部 (南西から)

横樋は縦樋と底板を合欠きにして組み合せている。

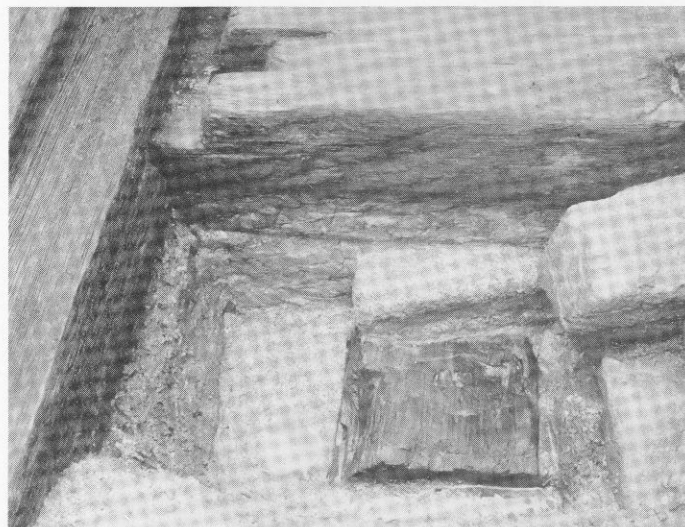
木樋 S X 050 横木および据石 (南西から)

この縦樋の下に横木を敷き、その上に花崗岩の自然石を置いて樋の沈下を防いでいる。
