# 特別史跡 大野城跡 Ⅲ

主城原地区発掘調査概報・整備概要(1)

福岡県教育委員会

昭和54年福岡県教育委員会

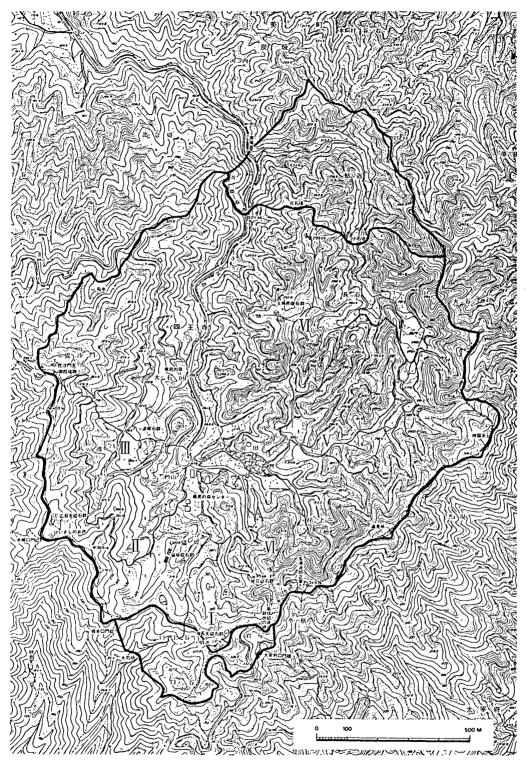
第1図 大野城跡地形図

Ⅰ増長天地区 Ⅱ循坂地区 Ⅲ八ツ並地区 Ⅳ主城原地区 Ⅴ村上地区 Ⅵ尾花地区

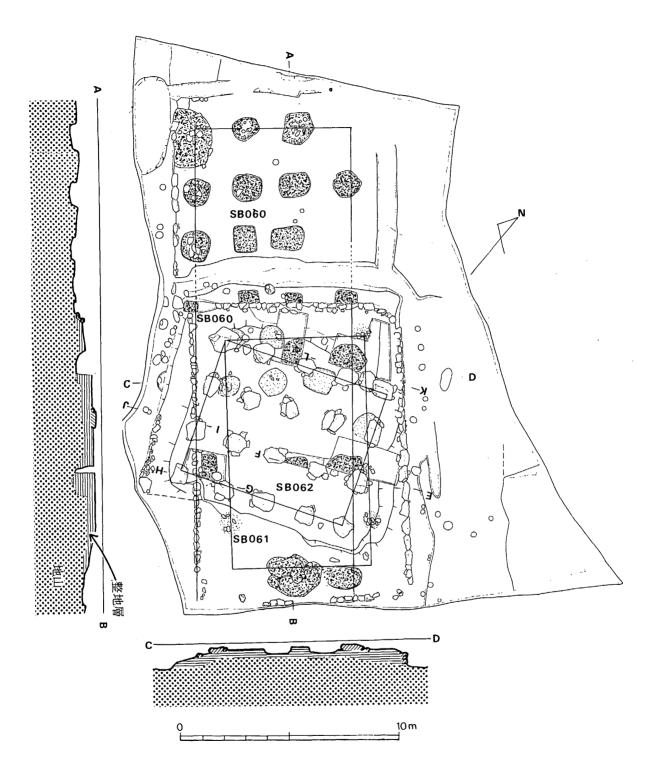
第4図 SB060・061・062実測図 注:断面図の基準線はSB062の西北隅礎石面+20cmである(以下の図も同様)

SB060 この建物は推定約70cm程の高さの基壇の上に建てられた、礎石総柱建物(南北棟)である。この建物の上層に更に二時期分の建物跡があるために、北部を除いて一部分だけしか調査し得なかったので不明点が多い。3間×8間分を検出したが、8間以上になる可能性もある。

またこの建物の北部の2間分は上面部の削平がかなりなされているため、SB061 などと重ななる部分と同一建物として扱うべきかどうかについては若干の問題もある。が本稿では1棟分の建物と考えておく。柱間寸法は梁行240cm,桁行約256cmで,地山の高い部分を基壇として使っており、基壇縁は石積である。今回の調査部分が少ないので,細部については将来資料が追加された折明らかになろう。

SB061 SB060の南半部の基壇を利用した礎石総柱建物(南北棟)で,3間×5間,柱間寸法は210㎝等間である。基壇は,SB060のそれに版築によるかさ上げをし,基壇縁は石積で四周共よく残っている。特に東縁は見事である。側柱と基壇縁との距離は180㎝程である。

SB062 SB061を廃絶して作られた礎石総柱建物(東西棟)で3間×4間,柱間寸法は梁行210cm,桁行195cmである。基壇縁などは残っておらず,またSB061 の基壇上にかさ上げをしたものと推定されるが、それはほとんど残っていなかった。

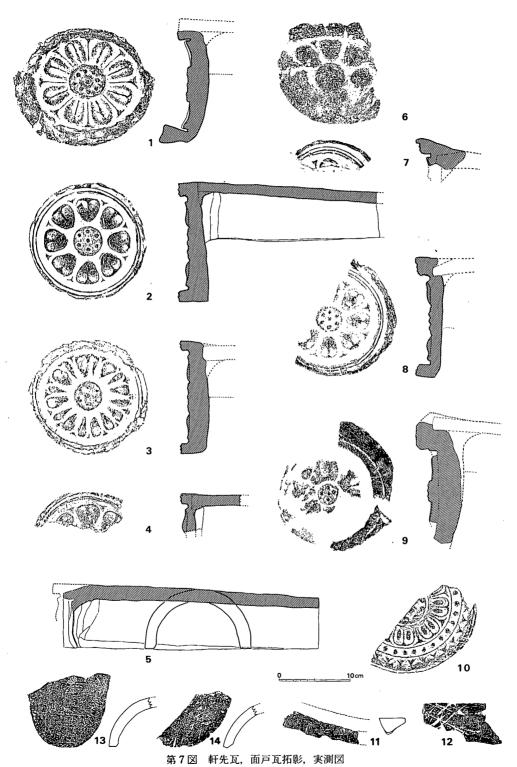
**単弁** I 類(第7図1図版13の1)8弁で中房が大きく1+8の蓮子をもつものである。個々の弁がはっきりしていて弁に稜が通り、間弁も中房まで極めて明瞭に達している。粗い作りの平縁で、全面になで痕がある。丸瓦を瓦当部上部に載せて接合しており、瓦当部の接合部には、接合のために丸瓦端部に入れた、斜格子目刻み目が写されて凸線となって残っている。丸瓦を載せて作っているためであろうか瓦当は円形でなくかなり楕円状につぶれている。全体の作りは厚く、裏面下端部は丸味をもっている。縁の張り出しが上側より下側が大きく、文様部に比して、他の作りが粗い。この瓦は、SB064・065の柱穴重複部から出土した。第7図12の丸瓦は内面に斜格子状の刻目があるので、I類の瓦の瓦当がはずれたものかもしれない。

単弁Ⅱ類(第7図2.3.4.図版13の2,14の1)8弁で中房に1+6の蓮子をもつ。弁がやや三角形状で平面的である。二重圏の縁をもつものの他、平縁が1点ある。間弁は小さく、あまり目立たない。下端など断面形は丸味はなく直線的である。丸瓦との接合は丸瓦の端部を削って差し込んだもの(第7図5)と、ただ瓦当裏面に押し当てたものとがある(第7図2.3.4)。第7図5は、軒丸瓦の瓦当部の剝がれた行基葺の丸瓦で差し込みする際の整形や、接合の際の補強の状態がよくわかる。SB065の掘立柱柱穴から出土した。

単弁Ⅲ類(第7図6.7.8.9.図版14の2.3)8弁で中房は1+6の蓮子をもっている。 [[類と 文様はもっとも似ているが、 [[類と比し間弁がやや大きく、そのためか弁端も円味をもってい て、弁の立体観がある。2重圏で、裏面などの作りは円味のある断面形で、 [[類と近い。補強 量には個体差が大きいようである。発掘調査で出土した中には好例がなかったので第7図8図 版14の3)に主城原の近くの前田地区から採集されているものを図示した。

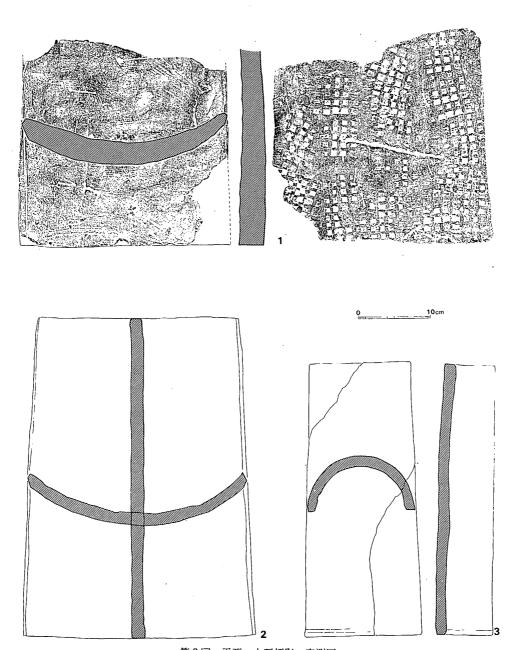
第8図 平瓦, 丸瓦拓影, 実測図

第Ⅱ期基壇の外縁に堆積している瓦は、平瓦は縄目の叩文をもつもの、丸瓦は玉縁のあるものに代表され、これらは灰色、黒灰色などの若干の格子目の叩文のある平瓦、行基葺の丸瓦なども交えていた。これらは、また基壇の列石、版築中にも、格子目叩文、縄目叩文などを交えていた(第8・9図)。

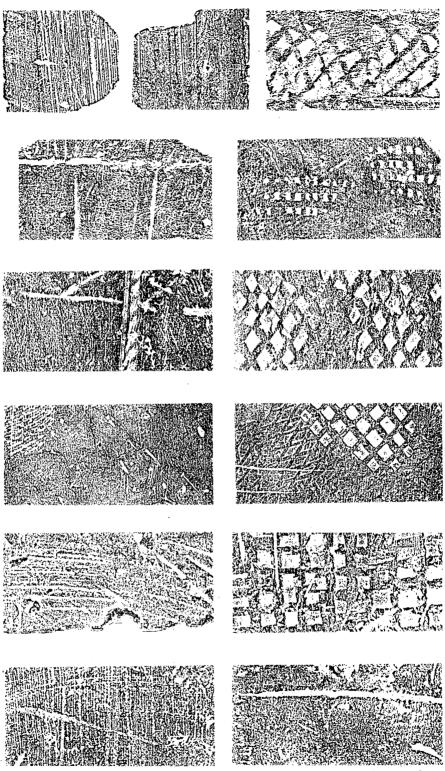
第9図 SB064·065柱穴出土, 瓦の叩き痕など拓影

特記すべきは掘立柱建物SB064・065共に、掘方の埋土には全く遺物が含まれていないが、 柱穴から瓦が顕著に出土することであった。この瓦は縄目の叩文を全く交えず、格子目叩文、 およびそれを消したと考えられる平瓦と、凹面にのみ布目を残す行基葺の丸瓦である。

いずれにしても、当時の山城の建物としては類例のないものである。さて、この掘立柱建物が造られた時期を推定する手懸りは、その柱穴から検出した瓦の年代である。前述したようにこの柱穴からはAプロックの第 II 期の基壇周囲から多量に検出した縄目の叩き文の瓦はまったく検出されず、平瓦では格子目の叩き文を有するものやそれをすり消したものなどで、赤褐色・灰白色・青灰白色などという色調は、同出土の丸瓦にも共通している。 SB 064の柱穴で検出の単弁瓦当は同一資料は大宰府史跡他で2点程見られるが、丸瓦との接合技術は単純である。またSB 065柱穴出土の軒丸瓦の瓦当を欠く丸瓦の瓦当と接合するための整形は、各所で発見した単弁軒丸瓦に見られる技術と共通して、両者とも一般に瓦製作技術としては古式を示している。また叩き目の文様が大形の格子目であることも、大宰府史跡などにおける奈良時代以降の格子目の叩き文などとは異るものである。

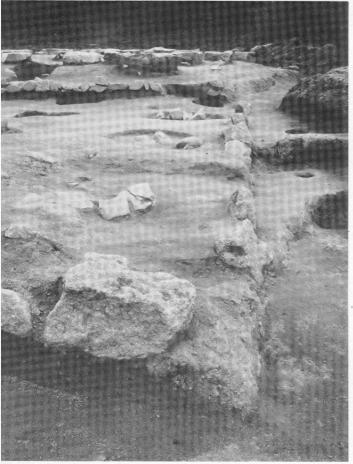
SB060北基壇西北隅

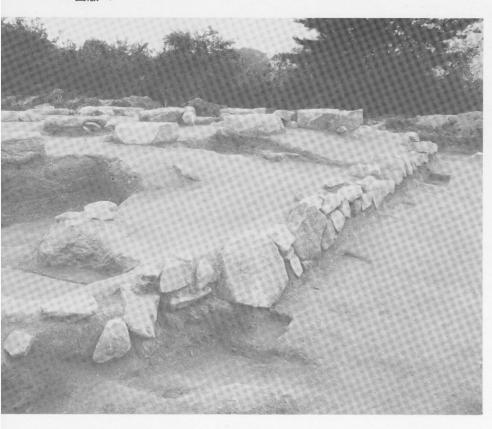
SB061北側基壇と SB062礎石

この建物の北側基壇縁中央部に石積の状況が他と若干異る場所があるが,これは階段の痕跡 であろうかと考えられる。

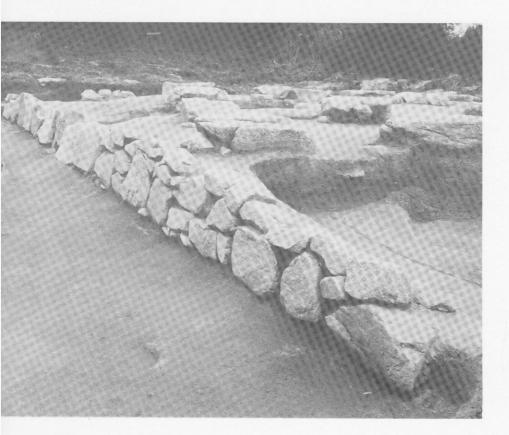
SB061東側基壇と SB062礎石

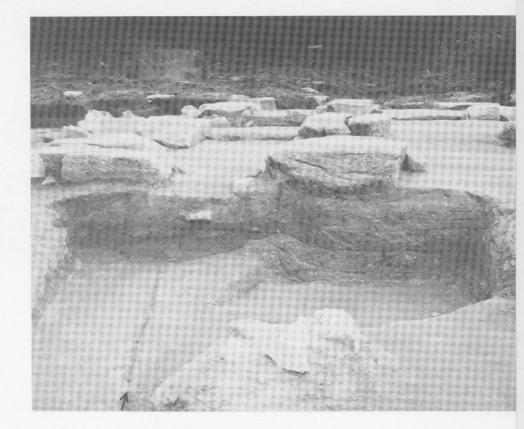
SB060.061 礎石掘方と SB062礎石 手前左端矢印は SB060の基壇縁

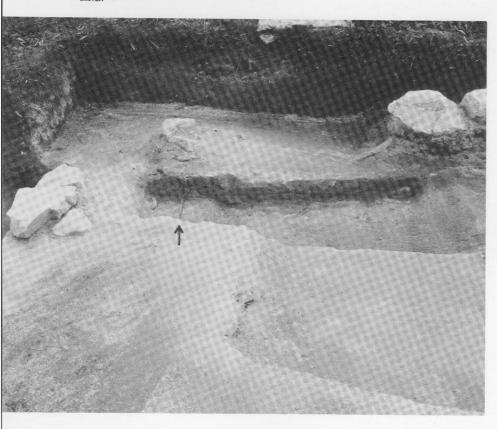
SB061東南部の基壇縁と 中央左の矢印は SB060の基壇縁

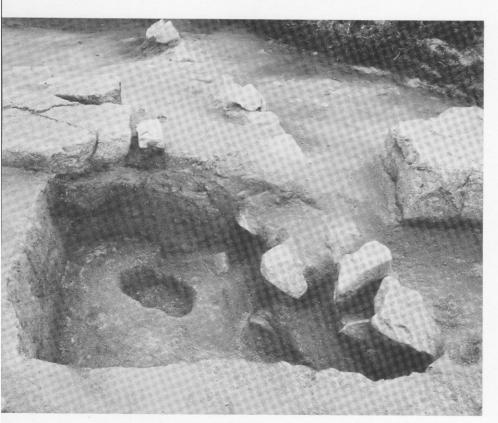
SB060 礎石掘方と SB061 西側 基壇及びSB062 礎石

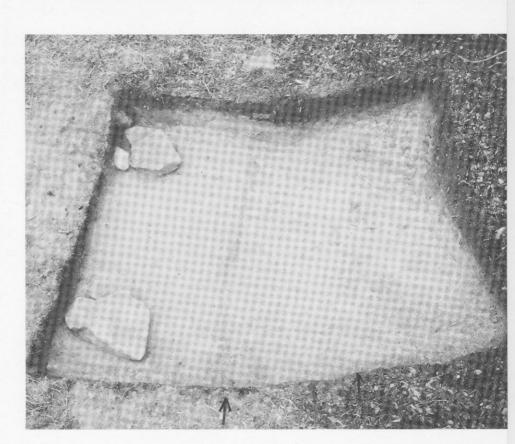
SB063の南側柱列 礎石と雨落 (矢印の巾)

SB063 SB062の南に接する礎石総柱建物(東西棟)で、3間×5間、柱間寸法は210cm 等間である。礎石はすべて残っているが総じて小さい。南の側柱部に山の斜面が迫る位置で雨落ちを確認した。この部分は旧斜面をかなり削平している。

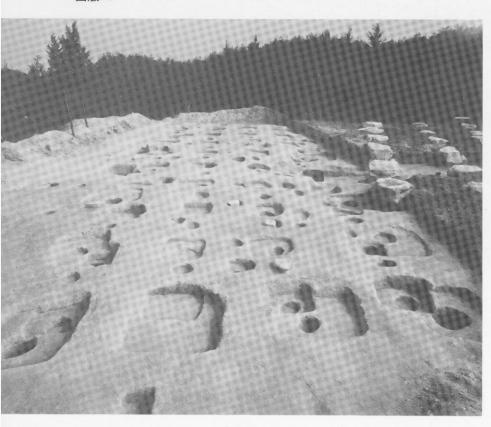
S B 064 · 065 · 068 掘立柱建物全景

SB064 尾根北端部の最も古いもので、掘立柱建物(東西棟)である。大野城跡では初めて見つかった、本格的な「倉庫風でない」建物で、3間×7間である。

SB 065 SB 064建物と同位置に同方向で, 規模を縮小して作った掘立柱総柱の建物で, 梁行5.35m (3間) ×桁行 15.20m (9間) である。

SB068掘立柱建物のある尾根北端の中央部に検出した小さい掘方の1間×1間の掘立柱建物で柱間寸法は 240 cmである。掘方は径に比べて深い。簡単な櫓状の建物かと推定される。 SB064・065 との前後関係は確定できなかった。

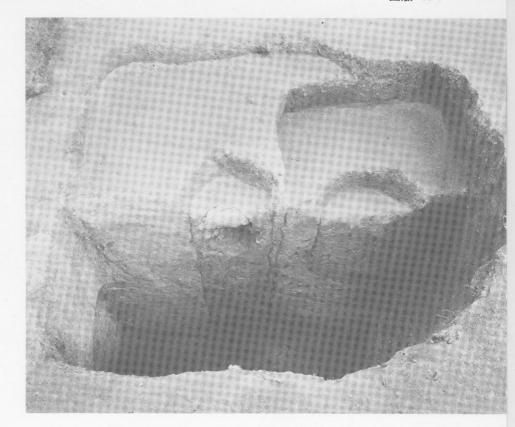
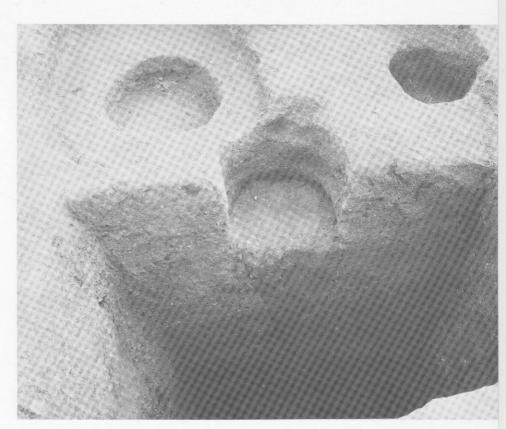
SB064·065 掘立柱断面

尾根巾一ぱいに梁行6.70m 桁行17.90 m の規模の建物を作っている。掘方は大きく、深く、その埋土は大変硬くしまっている。この掘方埋土には、土器、瓦などは全く発見できなかったが柱穴には、その多くのものに格子目叩き文やそれを磨り消した瓦が発見された。また単弁の完形瓦当も1点ある(次項「遺物」参照)。

柱間寸法はやや不揃いながら柱筋はそれぞれの単位では通っている。掘方はSB 064より小規模である。

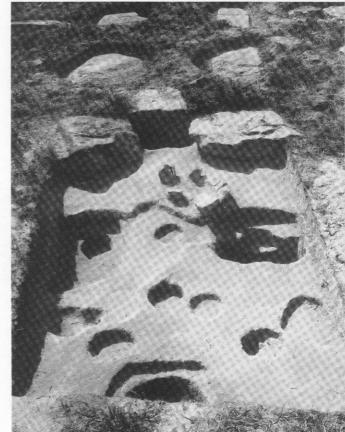
SB063下層遺構検出状況

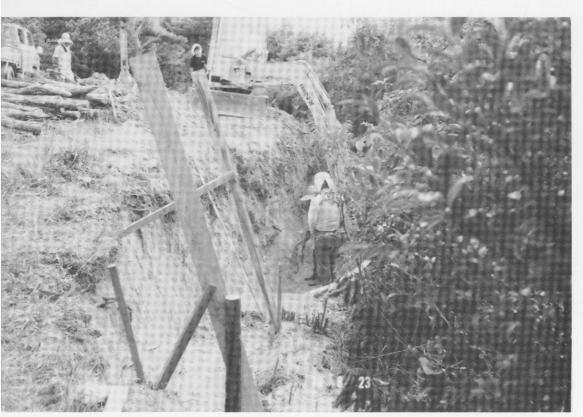
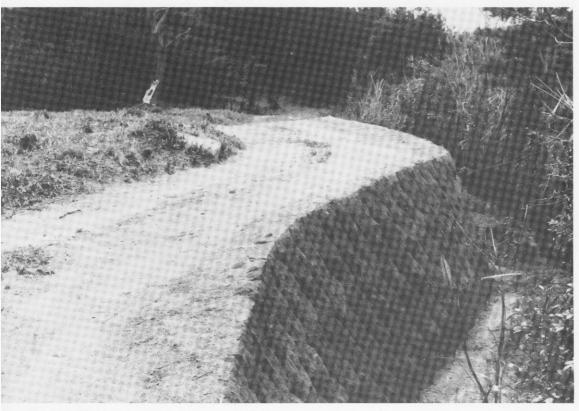
礎石建物跡基壇保全工(工事中)

同上 (完成)

- (1)礎石建物跡(SB070) 主城原地区に在って北方へ下る尾根筋の中途にあり,尾根の両側は昭和47・48両年度の豪雨時山腹剝落を起しており,そこで植生復原を通じて山腹安定のためへリコプター実播工をおこなっている。また基壇西側は一部礎石際まで崩れ欠壇になっており,そこで平板測量によって礎石位置を図面表示し,基壇範囲を推定した。整備内容は結果的には将来基壇復原が出来るように旧地形復原工事と林道の付替えであり,まず桟道をとりこわし,若干位置を西側にずらして雑割石空積みで積み方は谷積として史跡環境にマッチさせた。また基壇東側は基壇外側に林道設定が出来る程度の余裕はあるものの傾斜面であるので水平削土即ち段切りの上,マサを盛土し土留めの竹柵工を設け,林道を東回りにした(図版17)。
- (2) 説明板設置及び遊歩道整備 宇美町へ通ずる林道の途中(百間石垣の近く)に主城原導入の方向標示板があるものの、主城原礎石群の説明板がなく、ややもすれば見落しがちな導入口であるので、主城原案内図を添付した説明板を一基設け、さらに礎石群散策の利便を図るため部分的ではあるが、遊歩道の開設・里道の下草刈り・岨路の伐開をおこない、所々に階段を設けた(図版18)。
- (3) 伐開事業 大野城に残る遺構を出来得る限り築造当時の状態に戻して遺構の全体像を明確にし、見学者の歴史的対話の手助けを図ると共に文化財保護の基礎的作業を行う目的で、史跡と自然の調和に留意しながら、土塁・石塁・門礎および礎石建物跡等にある潅木等の伐開を行い歴史的景観再現へ努めた。
