# 特別史跡 大野城跡 IV

主城原地区・北石垣発掘調査概報・整備概要(2)

福岡県教育委員会

- 1 本報告は、福岡市南部の大野城市、粕屋郡宇美町、筑紫郡太宰府町の三市町にまたがる「特別史跡大野城跡」における主城原地区と北石垣での昭和54年度の発掘調査の記録および環境整備の概要である。

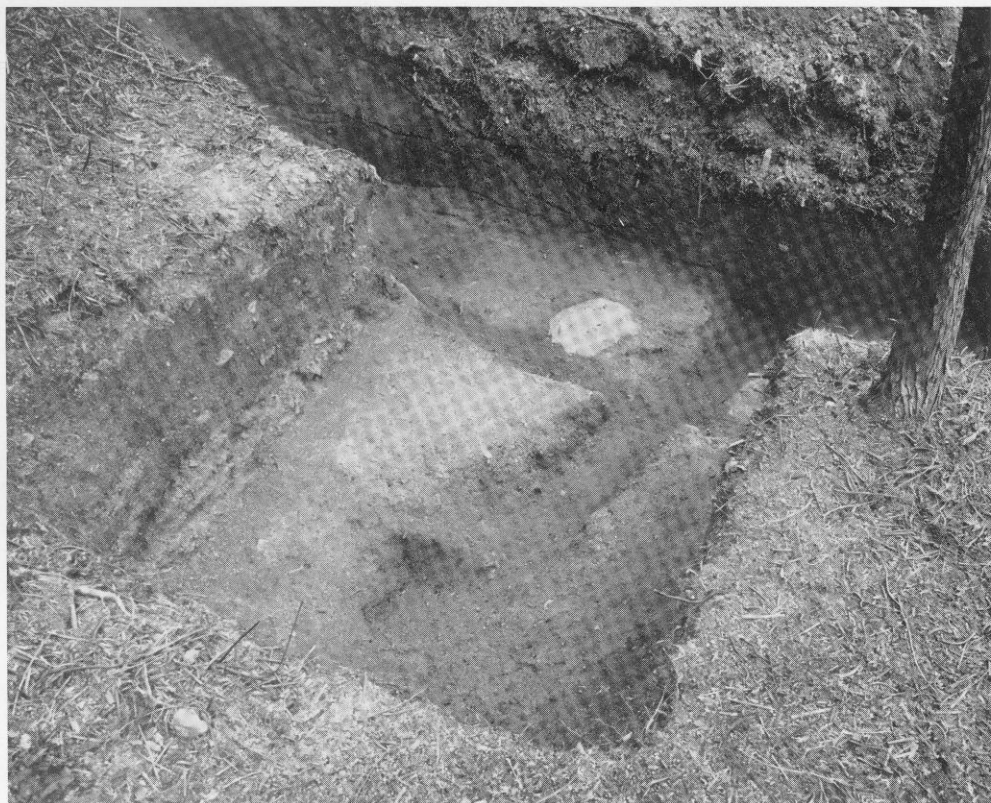
燃焼遺構（溝）S X076

この付近には、溝状の焼けた遺構S X 0 7 6（図版14）もある。これはS X 0 7 5の東方で検出したが全容は探り得なかった。溝は東西方向で、巾20cm深さ10cm程で溝壁・底が火を受けて焼けており約2m検出した。溝の埋土はほとんど炭のみである。この溝の周辺は表土下、遺構面までの間には大量の炭が黄褐色の山土と入り混って堆積している。

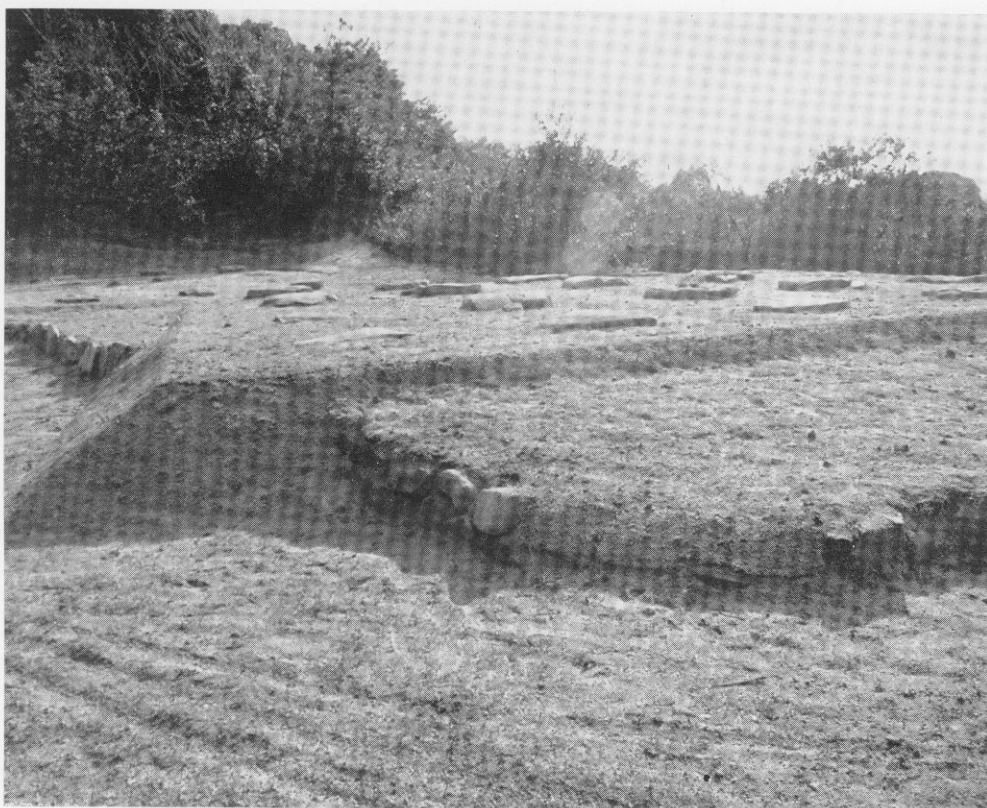
主城原地区建物跡の整備状況（S B 061. 062）

またSB062はSB061の廃絶後同一場所に作られた建物である。建物の方向と規模は違っており、SB061の基壇縁は石積で四周共よく残っていて、なかんずく東縁は見事である。

そこで建築の前後関係を生かすことに留意しながら、両者共平面復原することにした。SB062については現存礎石を生かして盛土張芝で基壇造成を、SB061については残りの良い北・東縁の石積を露出させることによって基壇遺構の存在を明示した。SB064については柱位置に玉物のまめつげを植栽することによって建物の平面復原を試みた。
