# 特別史跡 大宰府跡

環境整備事業実施報告書 Ⅱ

1980

福岡県教育委員会

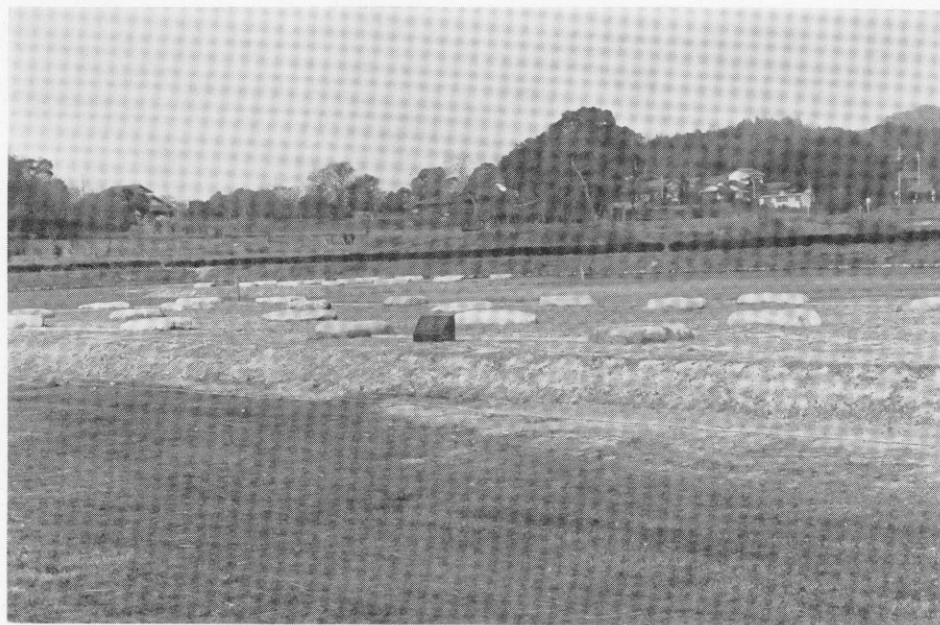
図版 3 後殿跡整備状況（東南から）

**整備概要** 昭和53年度事業 盛土、張芝でもって基壇造成を行い（正殿跡の高さとのバランスを考慮して盛土高平均40cm）、礎石跡には擬似礎石として花崗岩自然石（重量0.8t内外）を据えた。また壁面は、平面表示の方法として10cm厚のコンクリート縁石を地表高4cmになるようにいけ、併せて『後殿跡』明記の黒みかけ標石を据えた。

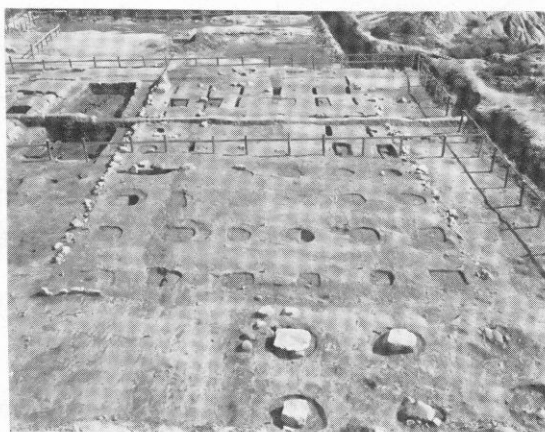
図版5 楼跡発掘状況（西から）

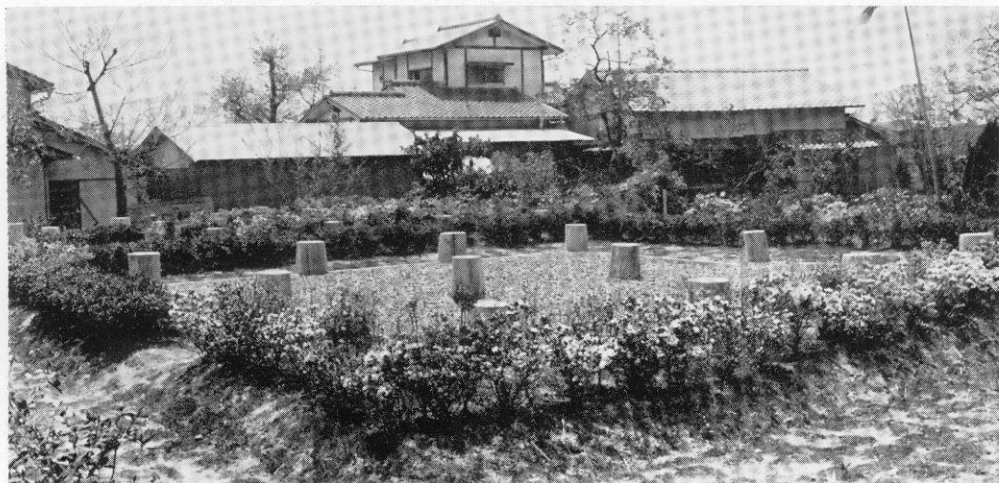
図版 6 学校院建物跡平面復原整備状況（北東から）

その後の利用状態を観察するに『つつじ』の季節ともなれば一見華やかになり柱跡、表示の桧丸太も人が入れればベンチに早替り周辺地域の恰好の広場にもなっている。しかし近所の木工所より白蟻発生源になる可能性ありの指摘は今後の管理面で注意を要する所である。

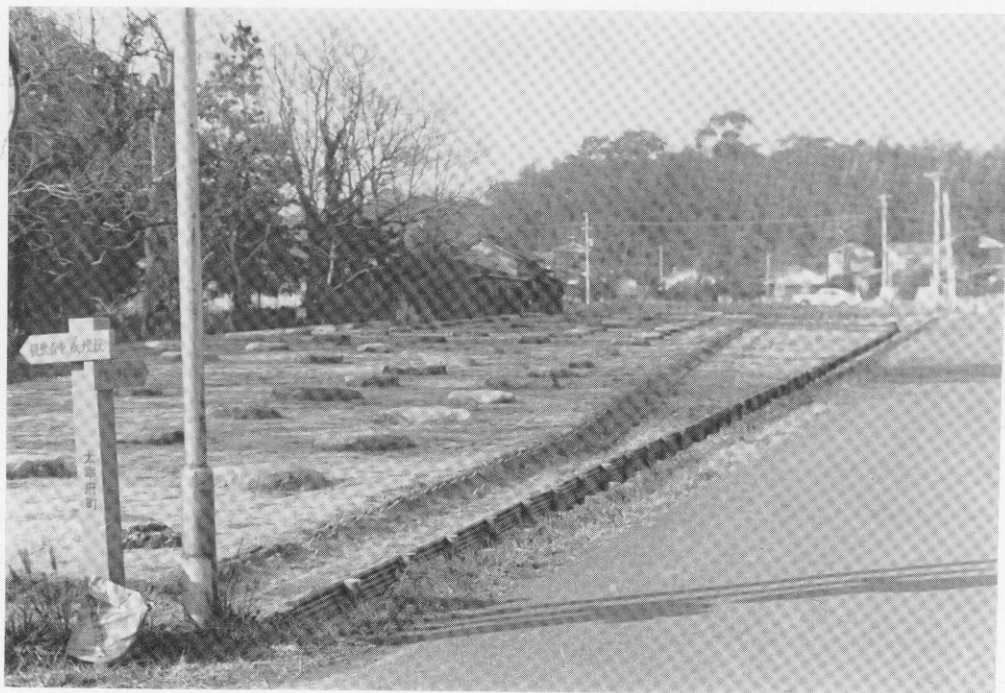
図版7 僧房（大房）跡平面復原整備状況（東より）

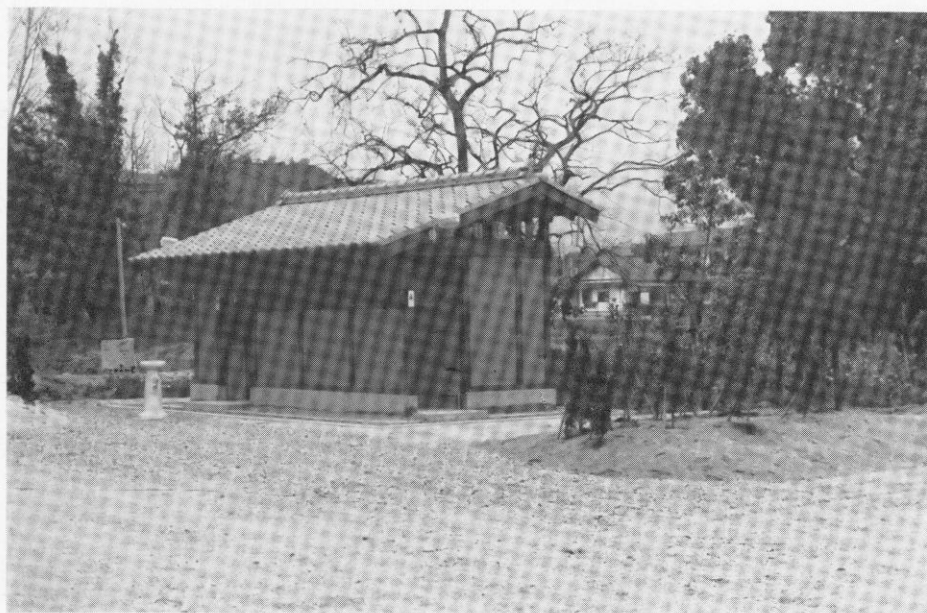
図版8 観世音寺広場の公衆便所新築工事
