椿市廃寺

行橋市文化財調査報告書

行橋市教育委員会

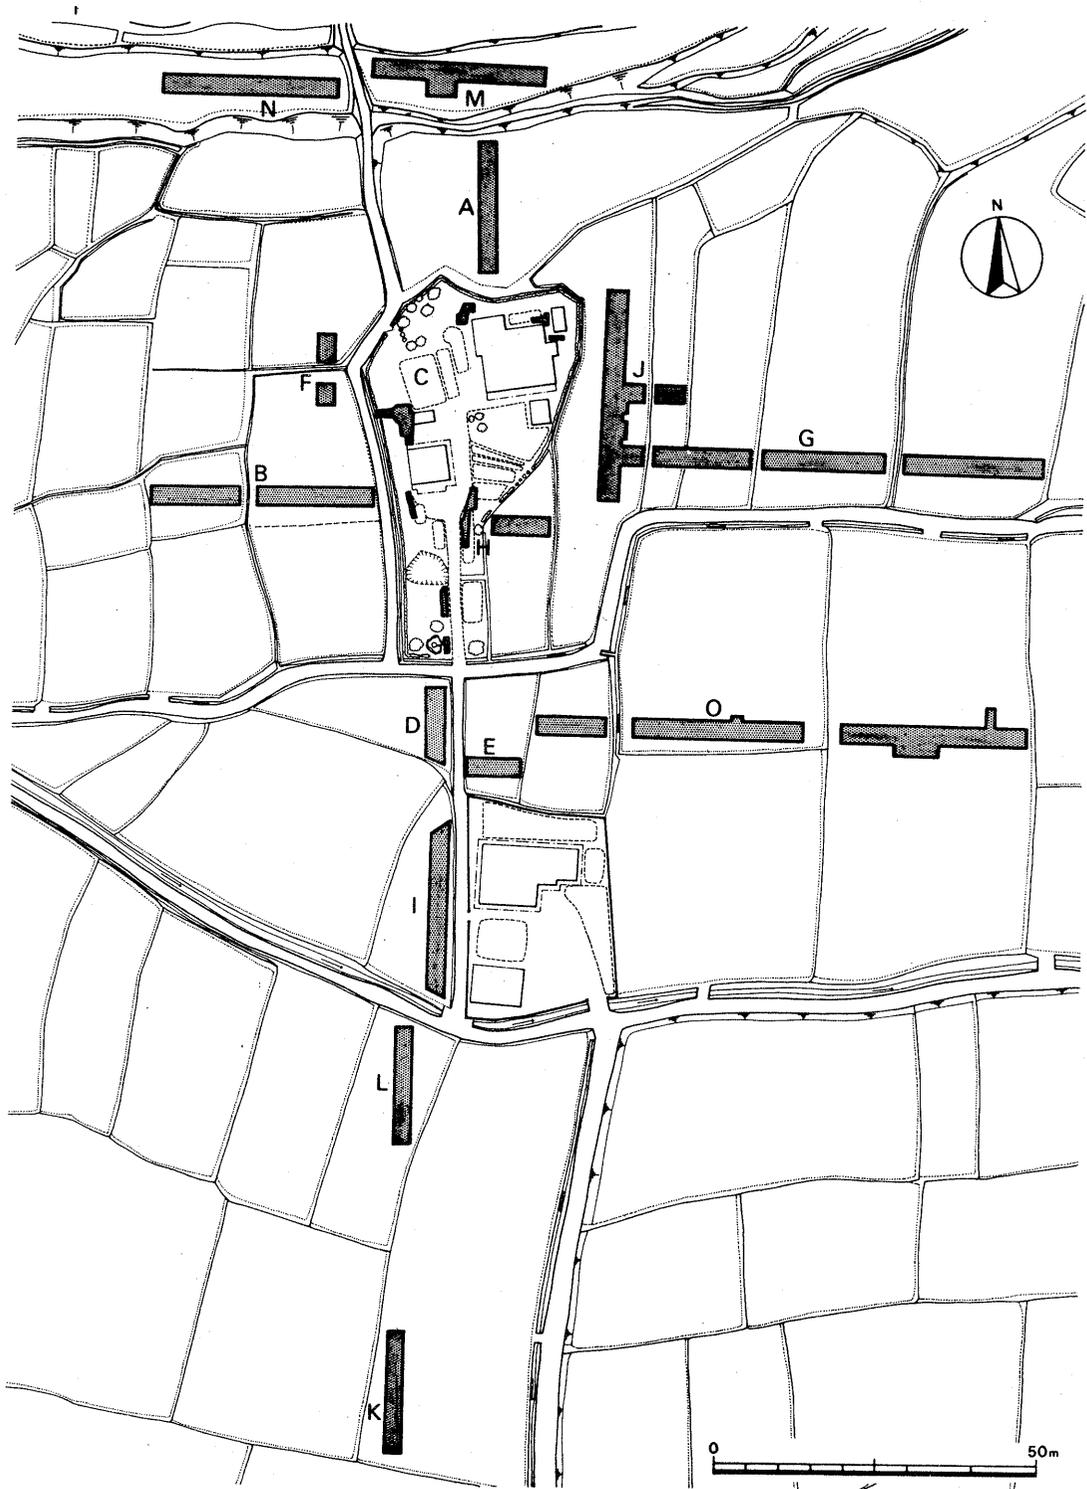
第2図 トレンチ配置図

今回の発掘調査は遺跡の保存のための資料を得ることを目的としたものであり、したがって調査内容も各遺構の残存状況の把握および寺域の確認に重点をおいた。調査にあたっては伽藍中心部と推定される地域は現願光寺の庫裡、本堂や畑などがあるためトレンチ設定についてはかなりの制約を受けた。このため各遺構について十分に追求し得なかつた点がある。調査は、まず礎石が確認されている講堂跡から着手し順次トレンチを設定して行った。トレンチ番号については設定順にA、B、C……とアルファベットで標示することとした。なお講堂跡、金堂跡についてはトレンチが小規模なものとなったため講堂跡をC、金堂跡をHとし、それに数字による枝番号を付して標示した。各次数毎の調査期間、発掘面積は下記の表のとおりである。

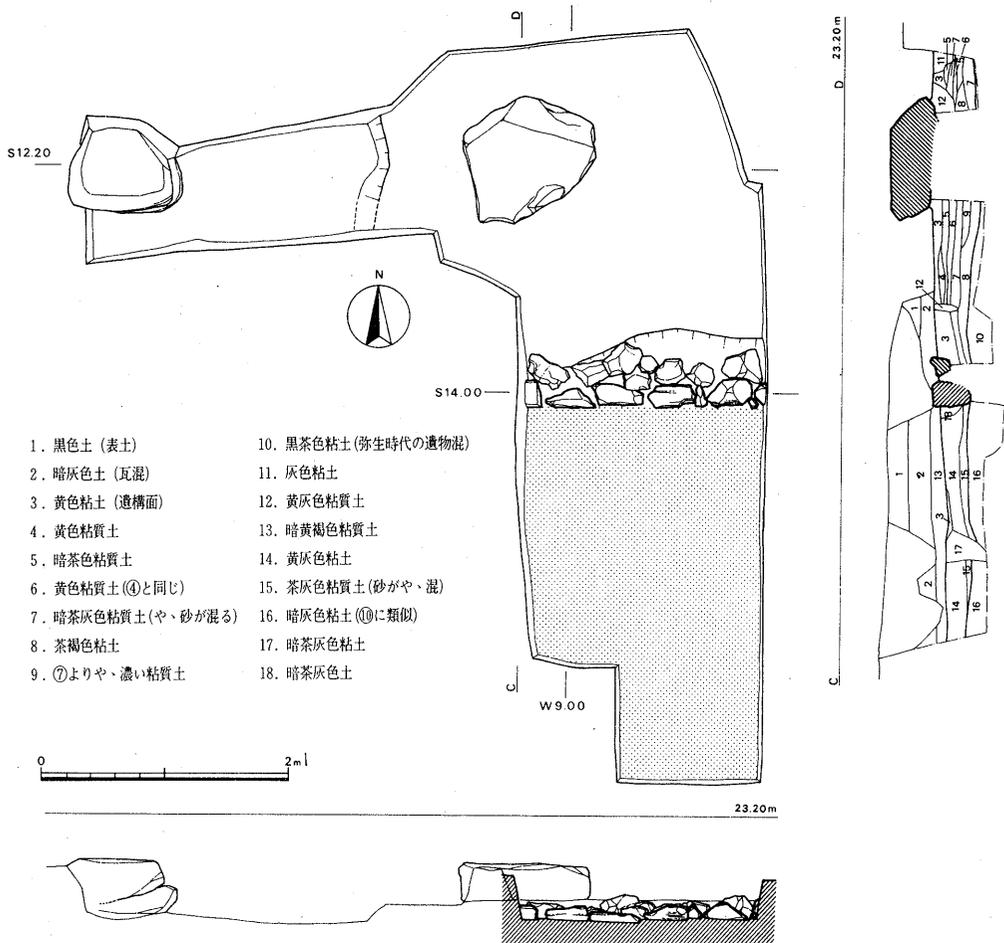
第3図 講堂(S B 001)基壇南辺遺構実測図

いる。人頭大の石を二列に敷きならべ、そのほぼ中央に玉石を積み上げている。基壇高は各礎石に若干の不同沈下がありレベルは一定していないが約 1.5尺程度と考えられる。基壇規模は南辺と北辺の玉石列外面間で約18m (60尺)である。東西は西辺部が確認できていないが東辺の玉石列を西へ折りかえすと26.1m (88尺)となる。

建物規模は7間×4間で桁行は11尺等間梁行は身舎2間が12.5尺、両脇間は11.5尺である。また基壇南辺玉石列より南側は瓦敷きになっており、状況からみて人為的に敷いたものと考えられる。

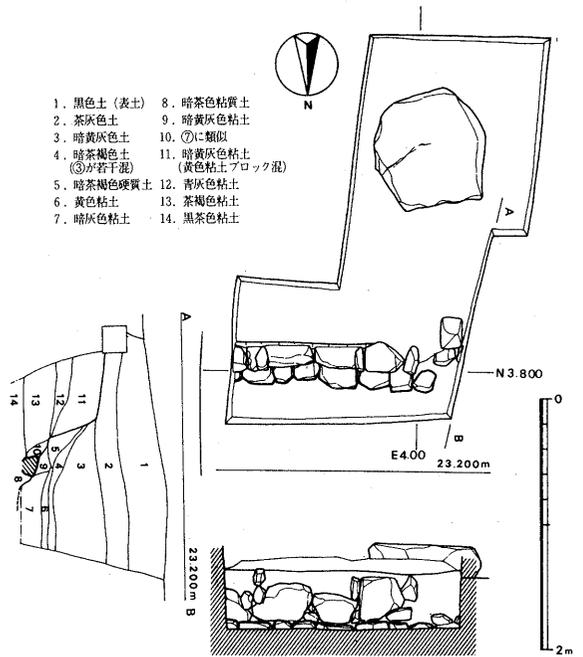
第4図 講堂(SB001)基壇北辺遺構実測図・土層図

講堂跡については、これまでに4個の礎石が確認されていたが、今回の調査によって、あらたに2個の礎石を検出した。また基壇の東、南、北辺において玉石列を検出し、これによって講堂の位置と規模を知ることができた。基壇は花崗岩の玉石積みで、北辺部が最も良く残って

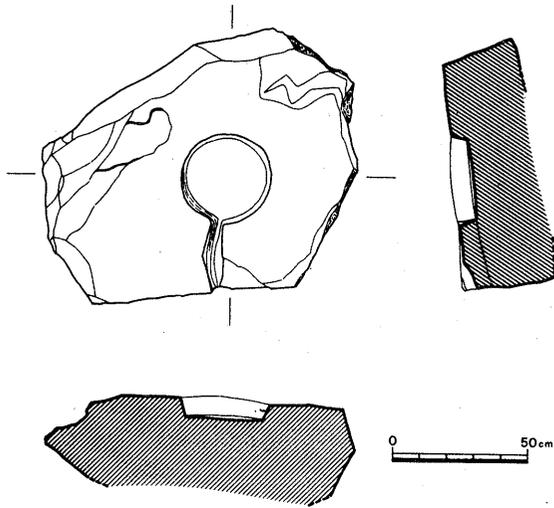
第6図 塔心礎実測図

参道の西脇に前面の水田から掘り上げたという心礎がある。2.3m × 2.0mのほぼ台形状を呈する花崗岩の巨石で、その上面に直径65cm、深さ14cmの円形柄穴がある。この柄穴の一画から外方へ一条の水抜き溝が切つてある。この心礎は元は現在の位置から約20mほど南へ寄った所にあったという。この塔跡推定地については今回の調査においてS D 010とS D 011の二条の溝を検出した。S D 010

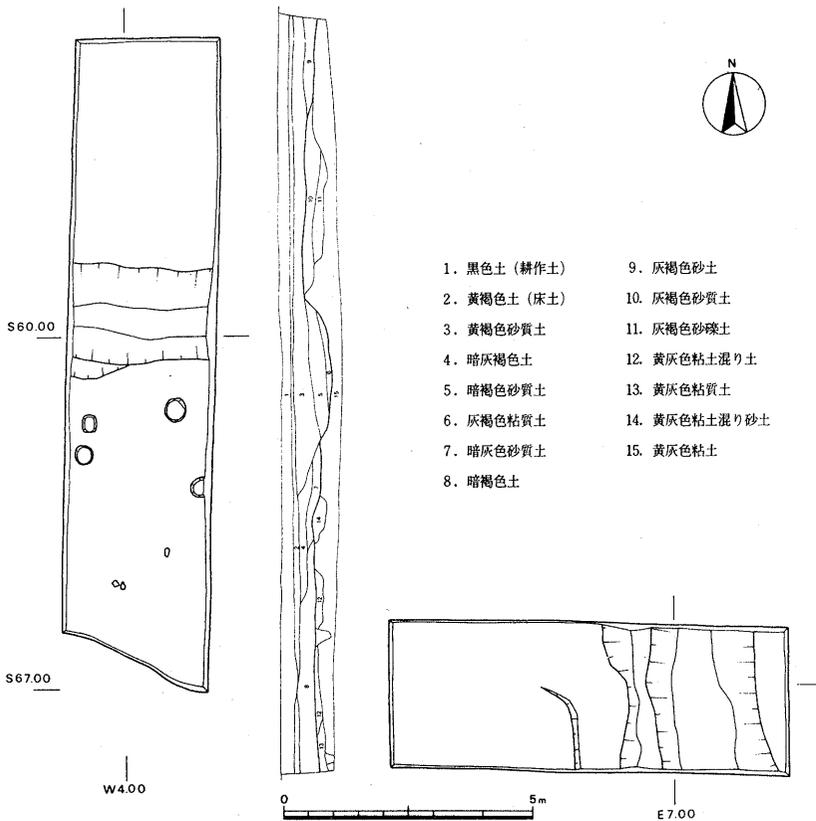
第7図 塔跡遺構実測図・土層図

は東西溝で上端幅約 1.8m、深さ40cm
 である。埋土から単弁八弁蓮華文軒丸
 瓦と重弧文軒平瓦を検出した。SD 011
 は南北溝で西側の肩が二段になってお
 り不明瞭であるが下段の肩で測ると幅
 は約 2.0m、深さ50cmを測る。この二
 条の溝は規模や埋土の状況などからL
 字形に連続する可能性が大きく、仮り
 に、この溝が塔を圍繞するものとして
 S D 011を中軸線で西へ折り返すと東
 西の心々距離は約15mとなる。この距
 離を南北にもあてはめてみると南側の
 溝はIトレンチの北側に位置するが、

この部分は
 約1mほど
 低くなって
 おり削平さ
 れている可
 能性が強い。
 この一辺が
 15mの溝に
 よって囲こ
 まれた方形
 の中心は、
 かつて心礎
 があったと
 いう位置に
 ほぼ一致し、
 またSD
 010の埋土
 から軒先瓦
 が採集され

ていることなどから、この位置を塔跡に考えてほぼ誤りないと思われる。

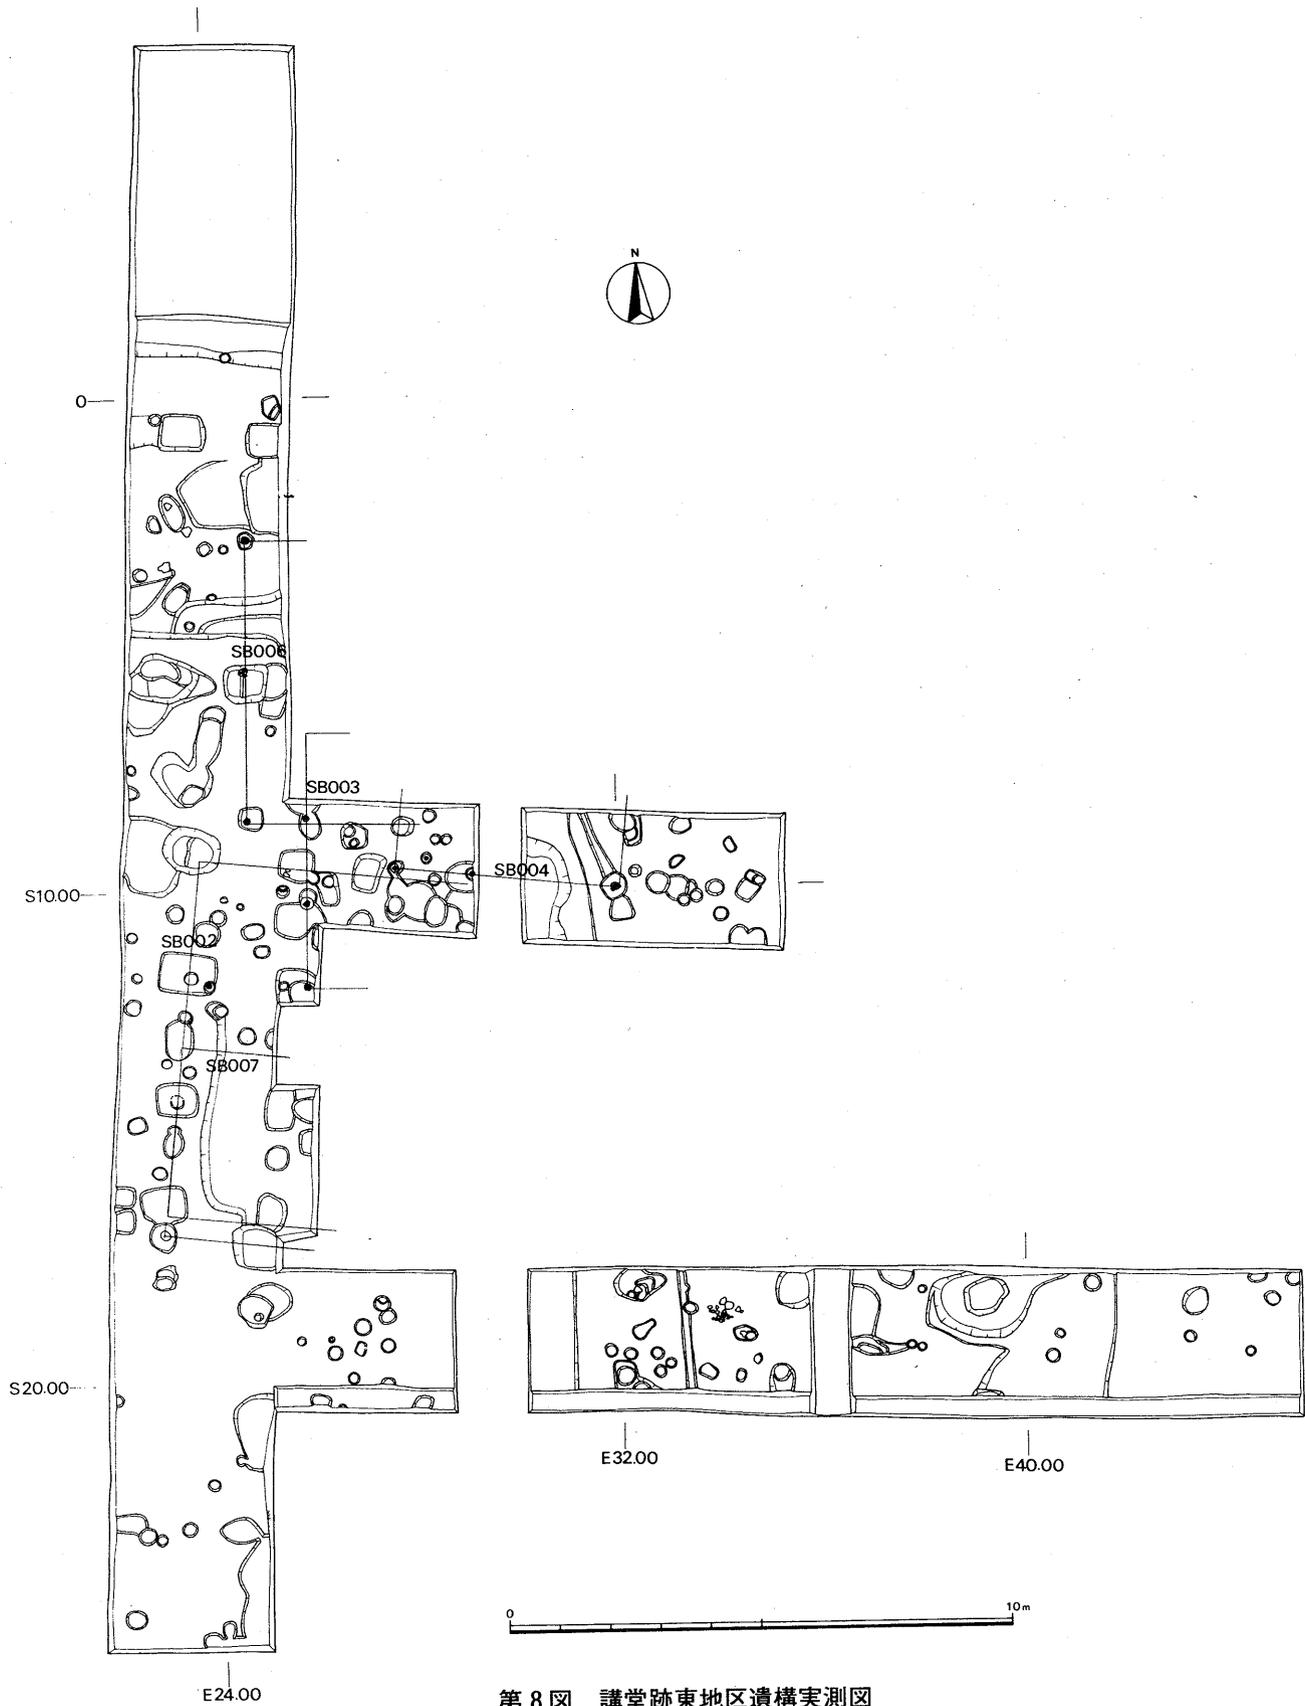
第 8 図 講堂跡東地区遺構実測図

この地域では掘立柱建物6棟、炉状遺構のほか大、小のピットを多数検出した。掘立柱建物については調査の性格上から正確な規模を把握できなかったものがある。

SB002 Jトレンチのほぼ中央部で検出したもので掘り方は不揃いである。3間×3間の総柱建物と考えられる。柱間寸法は南北方向では8尺+8.5尺+8尺である。この建物は東へ若干振れている。

SB003 掘り方は直径30cm前後の円形で、南北方向の柱穴には直径15cmの柱根が残っている。心々距離は1.75m（5.8尺）である。東西方向の柱列は不明であるが3間×2間程度の小規模なものであろう。この建物の柱掘り方はSB002の掘り方を切っている。

SB004 Jトレンチの東拡張区で東西方向に3間分を検出した。柱穴のうち1個は後の土壌で削られている。柱根がよく残っており心々距離は1.48m（5尺）である。この建物は北へへびているが3間×3間程度のもと考えられる。

SB006 Jトレンチ中央部で南北に2間分を検出した。直径40cm前後の掘り方で、いずれも直径15cm程度の柱根が残っている。心々距離は不揃いで9尺と10尺である。この建物は東へ広がるが東西方向は明らかでない。

SB007 SB002に重複して検出した掘立柱建物である。掘り方は不揃いで、南北2間×東西1間以上の総柱建物と考えられる。柱間寸法はすべて1.94m（6.5尺）である。この建物の掘り方はSB002掘り方を切っている。

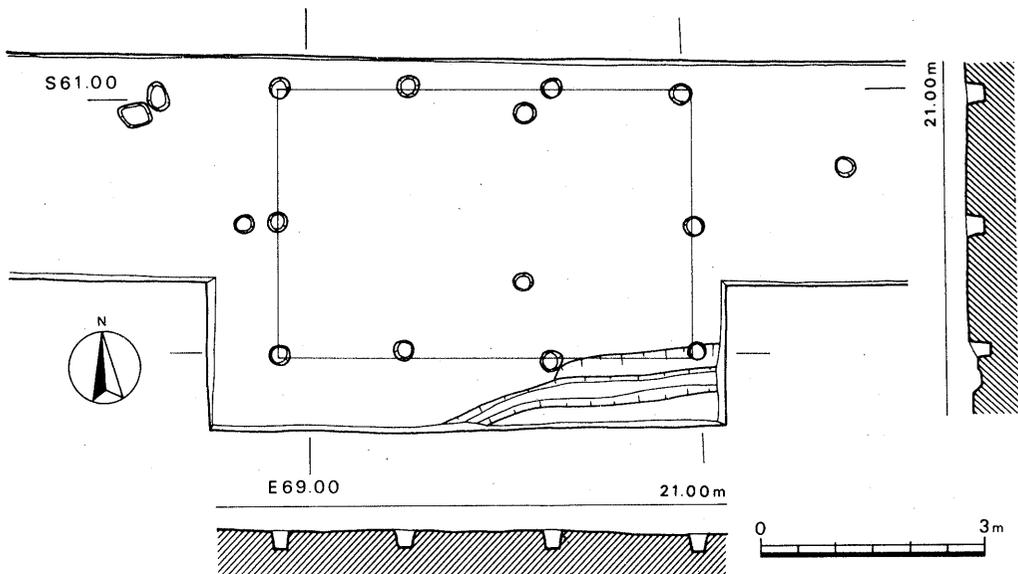
第9図 SB008実測図

SB008 Oトレンチの中央部で検出した建物で東西方向に4間分を検出した。掘り方は直径20cm前後の小規模なもので、心々距離は約2.1m(7尺)であるが、一間分だけ6尺になる。この建物は北へ広がると考えられるが、おそらく2間×4間の建物であろう。

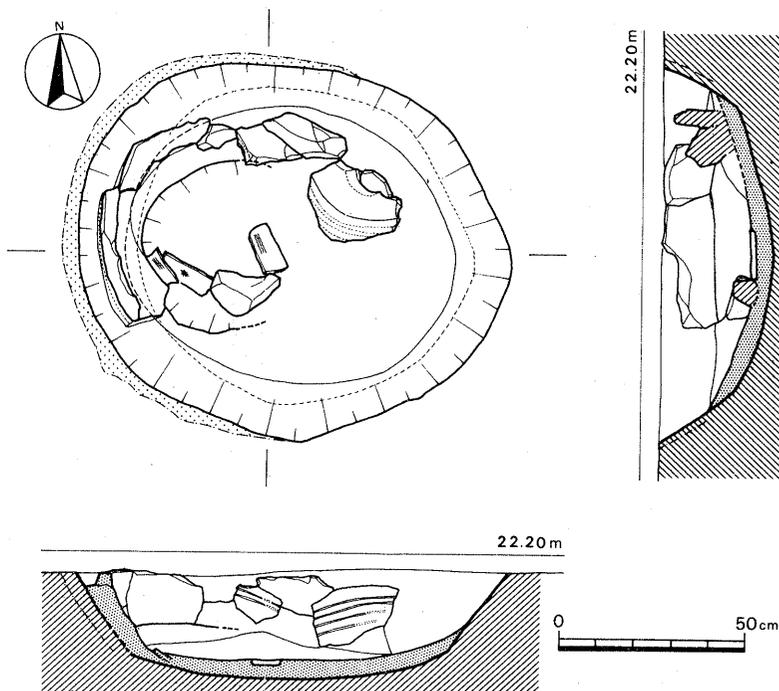
第10図 SX013実測図

SX013 SB008の北側で検出した炉状遺構である。東西1.15m、南北1.0m、深さ0.3mの隋円形のもので、底面は舟底になっている。壁は全体的に堅く焼けしまっている。内部には炭化物が堆積しており、その中から格子目の叩きがある瓦片と土師器の小片を検出した。また内部からスサ入粘土を

巻き上げて作った直径45cmほどの円筒形のものが検出されたが性格は不明である。

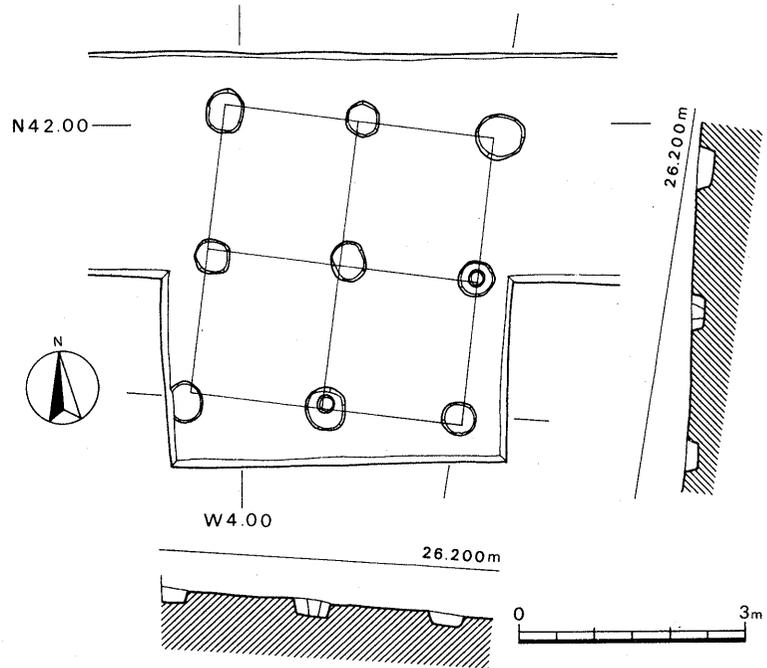
第12図 SB012実測図

SB012 Mトレンチの中央部で検出した。2間×2間の総柱建物である。掘り方は直径50cm前後の円形で柱間寸法は東西方向が1.8m(6尺)南北方向1.9m(6.25尺)である。建物はやや東に振れている。

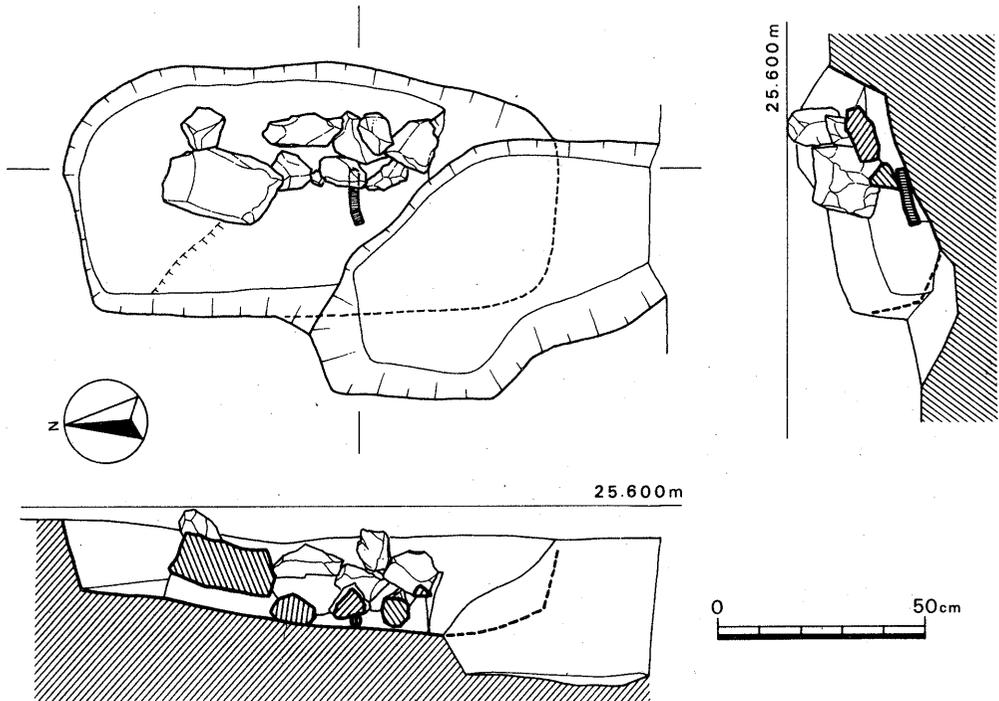
第13図 SX015実測図

SK015 SX014を切っている。長さ1.4m、幅0.6m、深さ0.5mの隅丸方形をした土壇で、床面近くから銅銭94枚が「さし」の状態出土した。その上部には小児頭大の石9個が投げ込まれている。

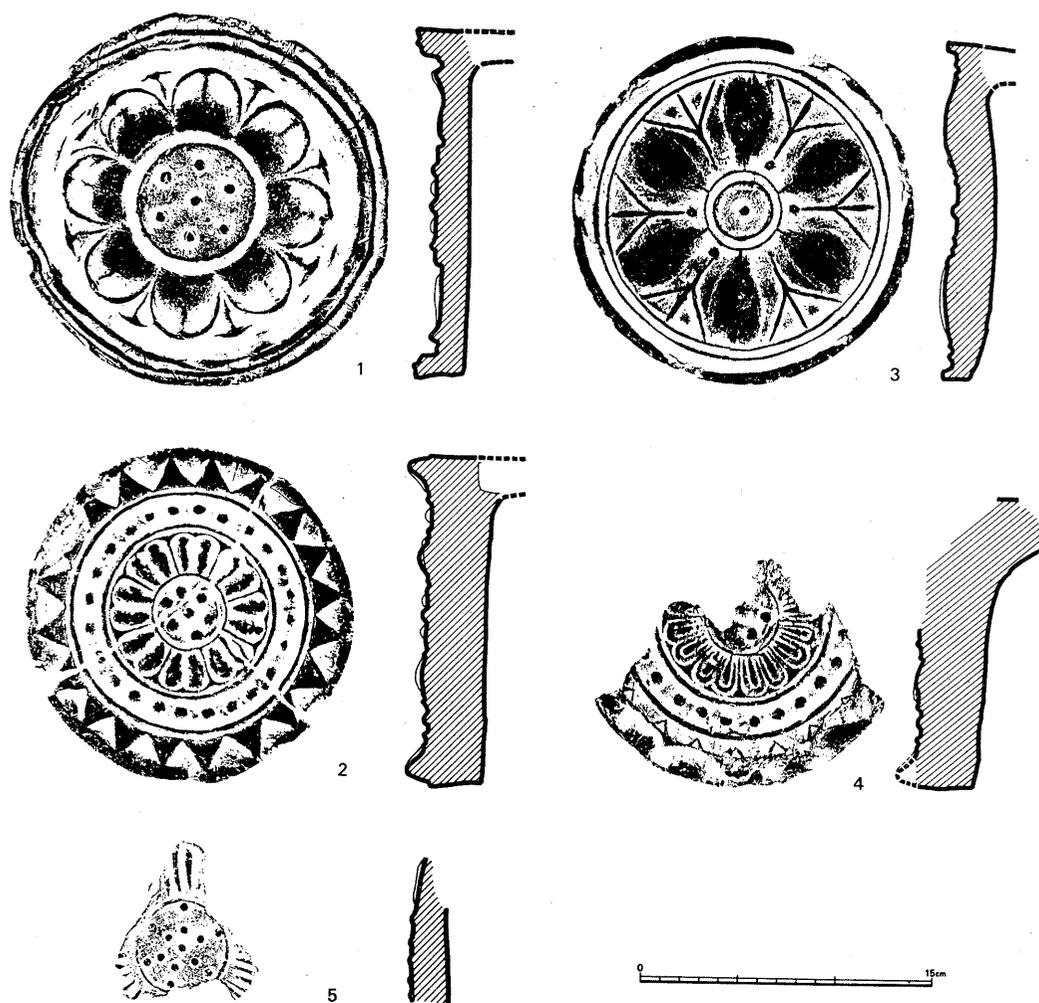
第14図 軒丸瓦拓影・実測図

5型式64点が出土している。このうちⅠ類の百済系単弁八弁蓮華文軒丸瓦が76%を占めている。またⅡ類の高句麗系のもはOトレンチ西端の瓦溜りから集中的に出土したのが注目される。

いわゆる百済系単弁軒丸瓦とよばれているもので北部九州に集中的に分布している。中房は大きく弁区より一段高い。中に1+6の蓮子を配する。蓮弁の先端はやや尖り気味で強く反転する。各弁の間には楔形の間弁を配している。外縁は直立縁で一重の圏線をめぐらせている。

丸瓦の取り付けは高く外縁付近にくる。丸瓦凸面の叩きは第17図-8の斜格子目であるが、ほとんどすり消している。顎部にも叩きの残るものがある。凹面には竹簾状の模骨痕が認められる。蓮弁の一個所に范割れのあるものがある。この范割れのあるものは京都郡犀川町所在の木山廃寺出土のものにも認められ同范の可能性が高い。

中房は小さく弁区より低い。二重圏線によって囲こまれた中央に小さな蓮子一個を配する。蓮弁は倒卵形の素弁で、上、下端に鍋状の凸線が、わずかに表現されている。各弁の間は下端に珠文を付した松葉状の凸線が間弁風に配されている。外区内縁は二重の圏線がめぐり外縁は幅の狭い直立縁をなす。瓦当裏面はいずれもゆるく外湾し凸面をなす。丸瓦の取り付け位置は高く、裏面の接合粘土の張り付けもわずかである。これと同范と考えられるものが田川市天台寺に知られている。

わずか2点出土している。中房は、やや小さく1+6の蓮子を配する。弁区は界線によって囲む複弁で外区内縁に珠文を、外縁には線鋸歯文をめぐらしている。丸瓦の取り付け位置は低く弁区付近にくる。平城宮跡出土の6284型式の軒丸瓦に酷似している。

Ⅲ類に類似しているが蓮弁と鋸歯文の表現が異なる。中房は一段低く1+6の蓮子を配する。界線によって囲こまれた蓮弁は肉盛りが厚い。外区内縁は珠文を、外縁は大きな凸鋸歯文を配する。瓦当裏面に布目痕を残すものがある。丸瓦の取り付け位置は高い。

3点出土しているが、いずれも小片である。圏線によって囲こまれた中房は大きく、中に1+6+6の小さな蓮子を配する。蓮弁は分離し平担である。外区内縁は比較的密に珠文を配し外縁は素文の直立縁である。丸瓦の取り付け位置は高い。

出土遺物としては瓦、土器、銅銭等があるが、ここでは瓦類について若干ふれておこう。まず軒丸瓦ではⅠ類の単弁八弁蓮華文が76%を占め、軒平瓦はⅠ-a類、重弧文が95%と圧倒的に多く、これらはセットをなすものであり創建瓦と考へてさしつかえないであろう。この単弁八弁蓮華文軒丸瓦の場合、丸瓦部凹面の模骨痕はすでにのべた如くきわめて特徴的なものである。現在のところ小田富士雄氏も指適されているごとく百済系単弁八弁蓮華文に伴うものがほとんどで地域的には豊前地方に集中しているが最近では福岡市南区三宅所在の三宅廃寺でも発見されている。時期的には7世紀後半から8世紀初頭くらいが考へられるが、このような技法の源流がどこにあるのか現在の段階では明らかではないが、瓦当文との関係から百済の技術をうけている可能性は考慮に入れておく必要がある。^{註②}

本廃寺出土の軒丸瓦のうち、Ⅲ類の複弁八弁蓮華文軒丸瓦については、平城宮跡出土の6284型式に酷似していることを指摘したが、脱稿後、現物をつきあわせて検討した結果、このⅢ類は平城宮跡出土の6284-F型式と同範であることが判明した。またⅣ類としたものは、このⅢ類の蓮弁と鋸歯文に手を加えたものである可能性が大きい。詳細については別途機会をみて発表したいと考えている。なお、検討に際しては奈良国立文化財研究所平城宮跡発掘調査部第三調査室の方々の協力を得た。記して謝意を表したい。

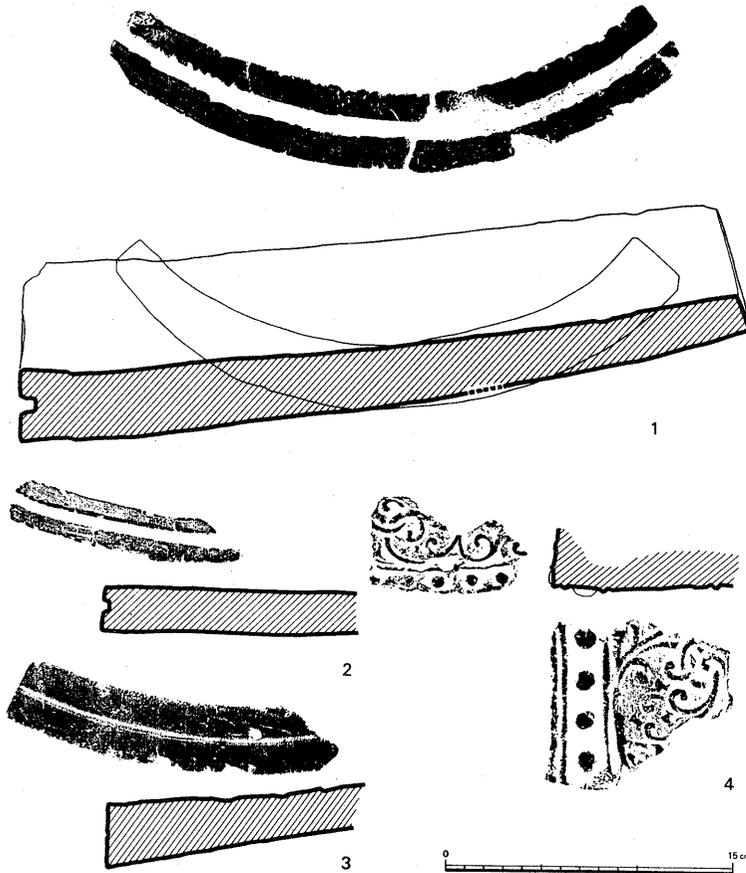
第15図 軒平瓦拓影・実測図

平瓦の広端面に一本の沈線を施して瓦当文様にしたもので二重弧文軒平瓦である。沈線の形状でa、bの2種に細分できる。

まずI-a類は沈線の断面が「コ」字形をなすものである。この類のものは瓦当厚にかなりの相違があり、厚さ2.5cmの通常のものから4.0cmまでのものがある。したがって法量によってさらに細分も可能と考えられるが、技法的には差異は認められないので、ここでは一括してI-a類としてあつかった。瓦当面の沈線は「凸」形をしたヘラ状工具で施文したものと推定されるが詳細は明らかではない。両側面はヘラナデによって丁寧に調整されている。凸面の叩きは第17図-1、2、7、8の斜格子および縄目であるが大部分は横方向のヘラナデによって消されている。

mmに満たないものがほとんどで痕跡程度といってよいほどである。凹面先端部には沈線施文の際に用いたと思われる工具の痕が残っているものがある。両側面はすべてヘラケズリによって調整されている。凸面はヘラナデ、ヘラケズリによって丁寧に調整されているが、一部に第17図-8の叩きが残るものがある。また、ヘラケズリによるものは凹面も同様にヘラケズリ調整されている。

4点出土したが、いずれも小片であるため全体の文様構成は詳らかでない。内区はのびやかな絡みあった唐草文を配し外区は珠文を配している。顎は深顎で幅12cmを測る。この顎面にも2回反転する宝相華文風の唐草文を配し四周は大きな珠文を密にめぐらしている。これと同形

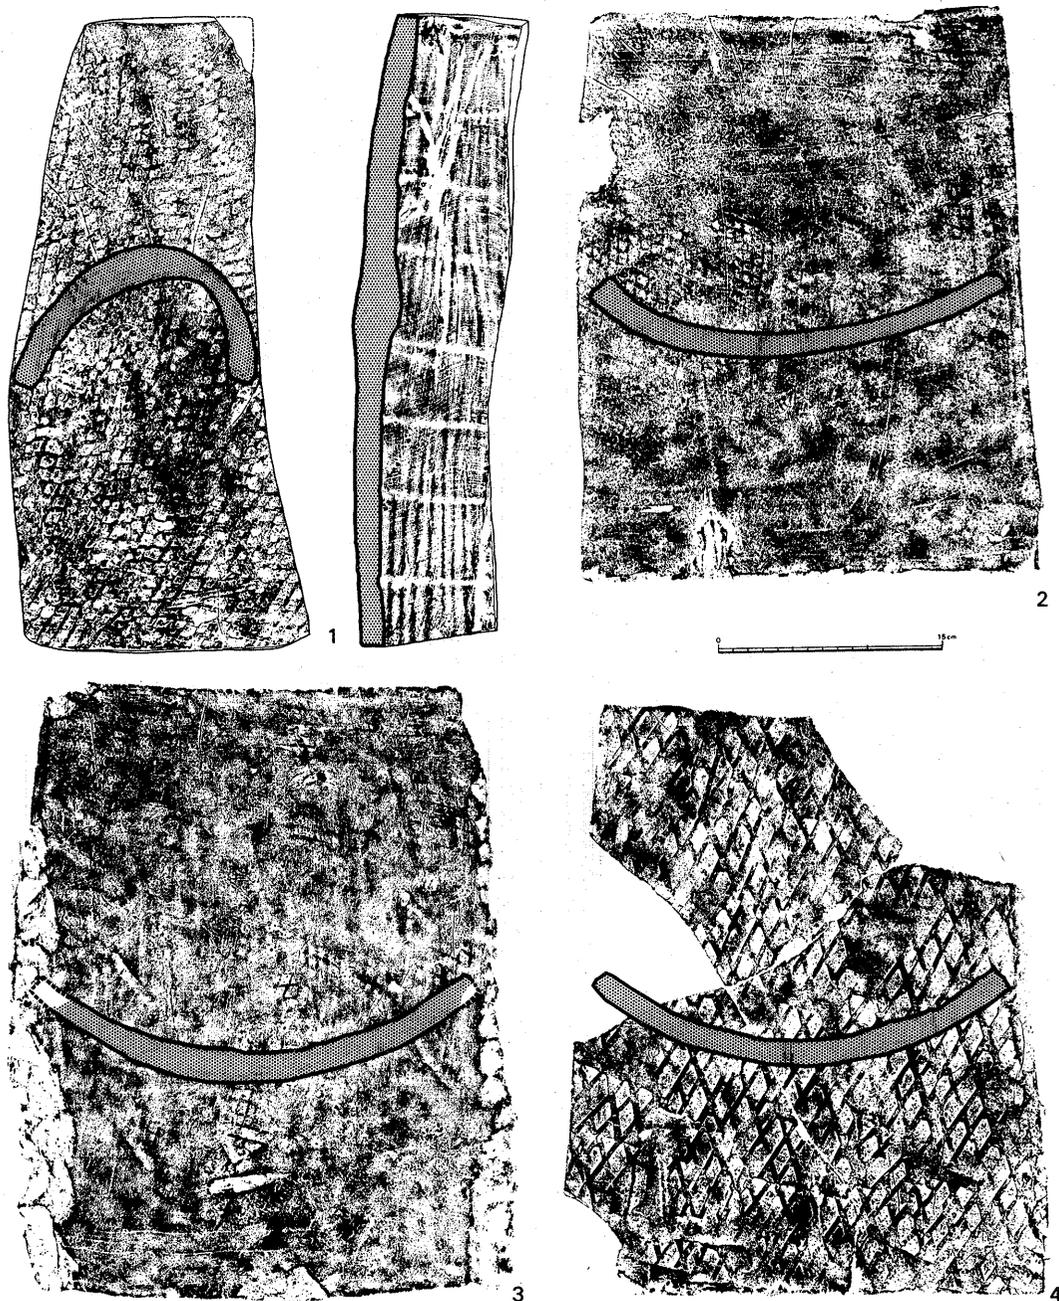
第16図 丸瓦・平瓦拓影・実測図

丸瓦には玉縁丸瓦と行基葺丸瓦とがある。いずれも小さな破片であるため全形を知り得るものは第16図-1に示したものの一点のみである。焼けひずみが大きいゝ全長42cm、広端部幅19.2cm、狭端部幅12.5cmを測る。凸面は第17図-7の斜格子の叩きで両側面はヘラケズリによって丁寧ゝ調整している。凹面の模骨痕は通常ゝの円筒形のものではなく、径1cm前後の竹状のもの

を連続したものを使用している。この特殊な模骨に最初に注目したのは小田富士雄氏で大分県宇佐市所在の法鏡寺跡出土の瓦の中に、この模骨を使用したものがあることを指摘されている。しかも百済系単弁瓦当文をとまなうもののみに限られるのではないかとされている。^{註①}現在この模骨を使用した丸瓦は相原廃寺、木山廃寺、天台寺廃寺、垂水廃寺、野森窯跡、福六瓦窯跡、山田瓦窯跡などから発見されている。第16図-1は27～28本の竹状材を7ヶ所において紐で連続している。したがって模骨自体は55本前後の竹状材を連続したものと考えられる。

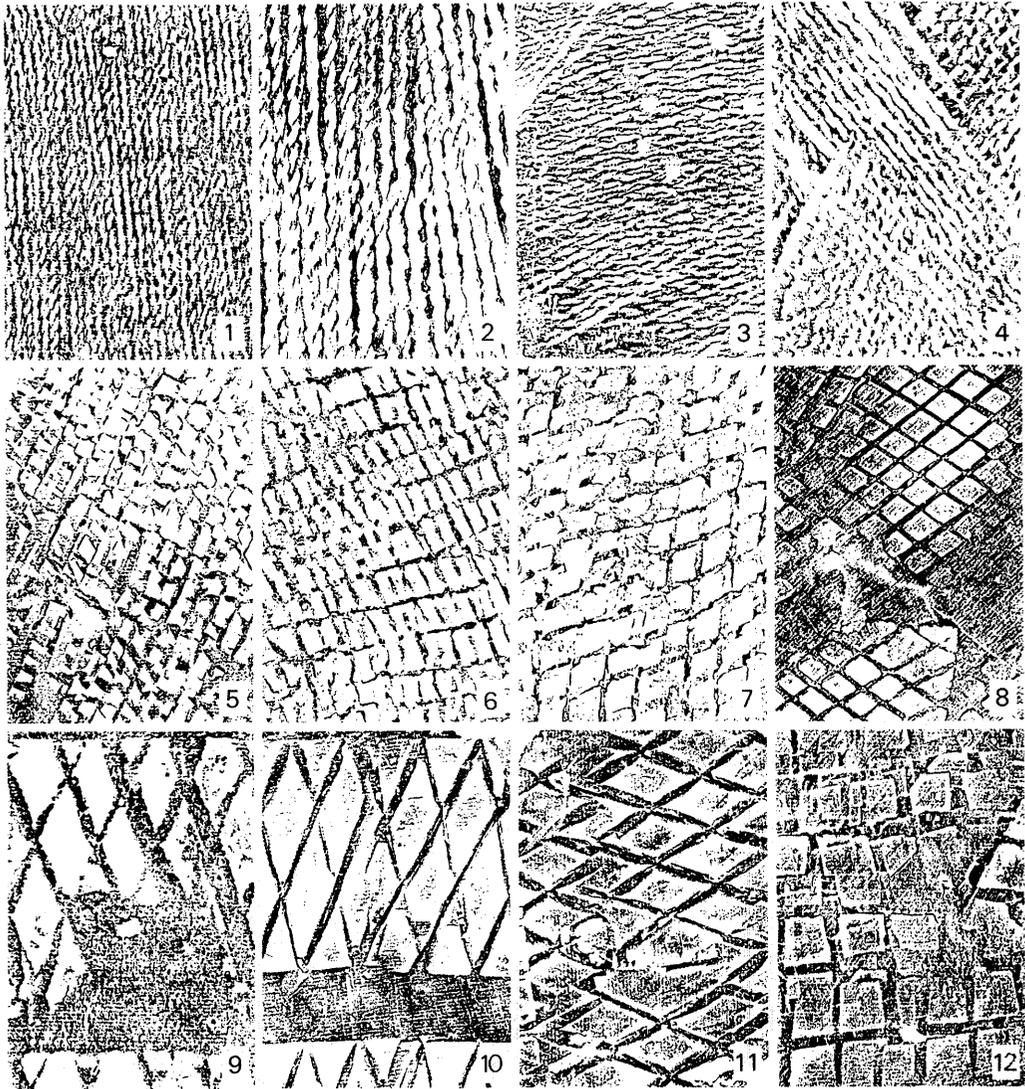
第17図 叩文集成図(拓影) 1/2

次に丸瓦・平瓦の凸面の叩きは第17、18図に示すごとく縄目4種類、格子目8種類がある。このうち7、8が最も多く、百済系単弁軒丸瓦、重弧文軒平瓦にもなるものである。

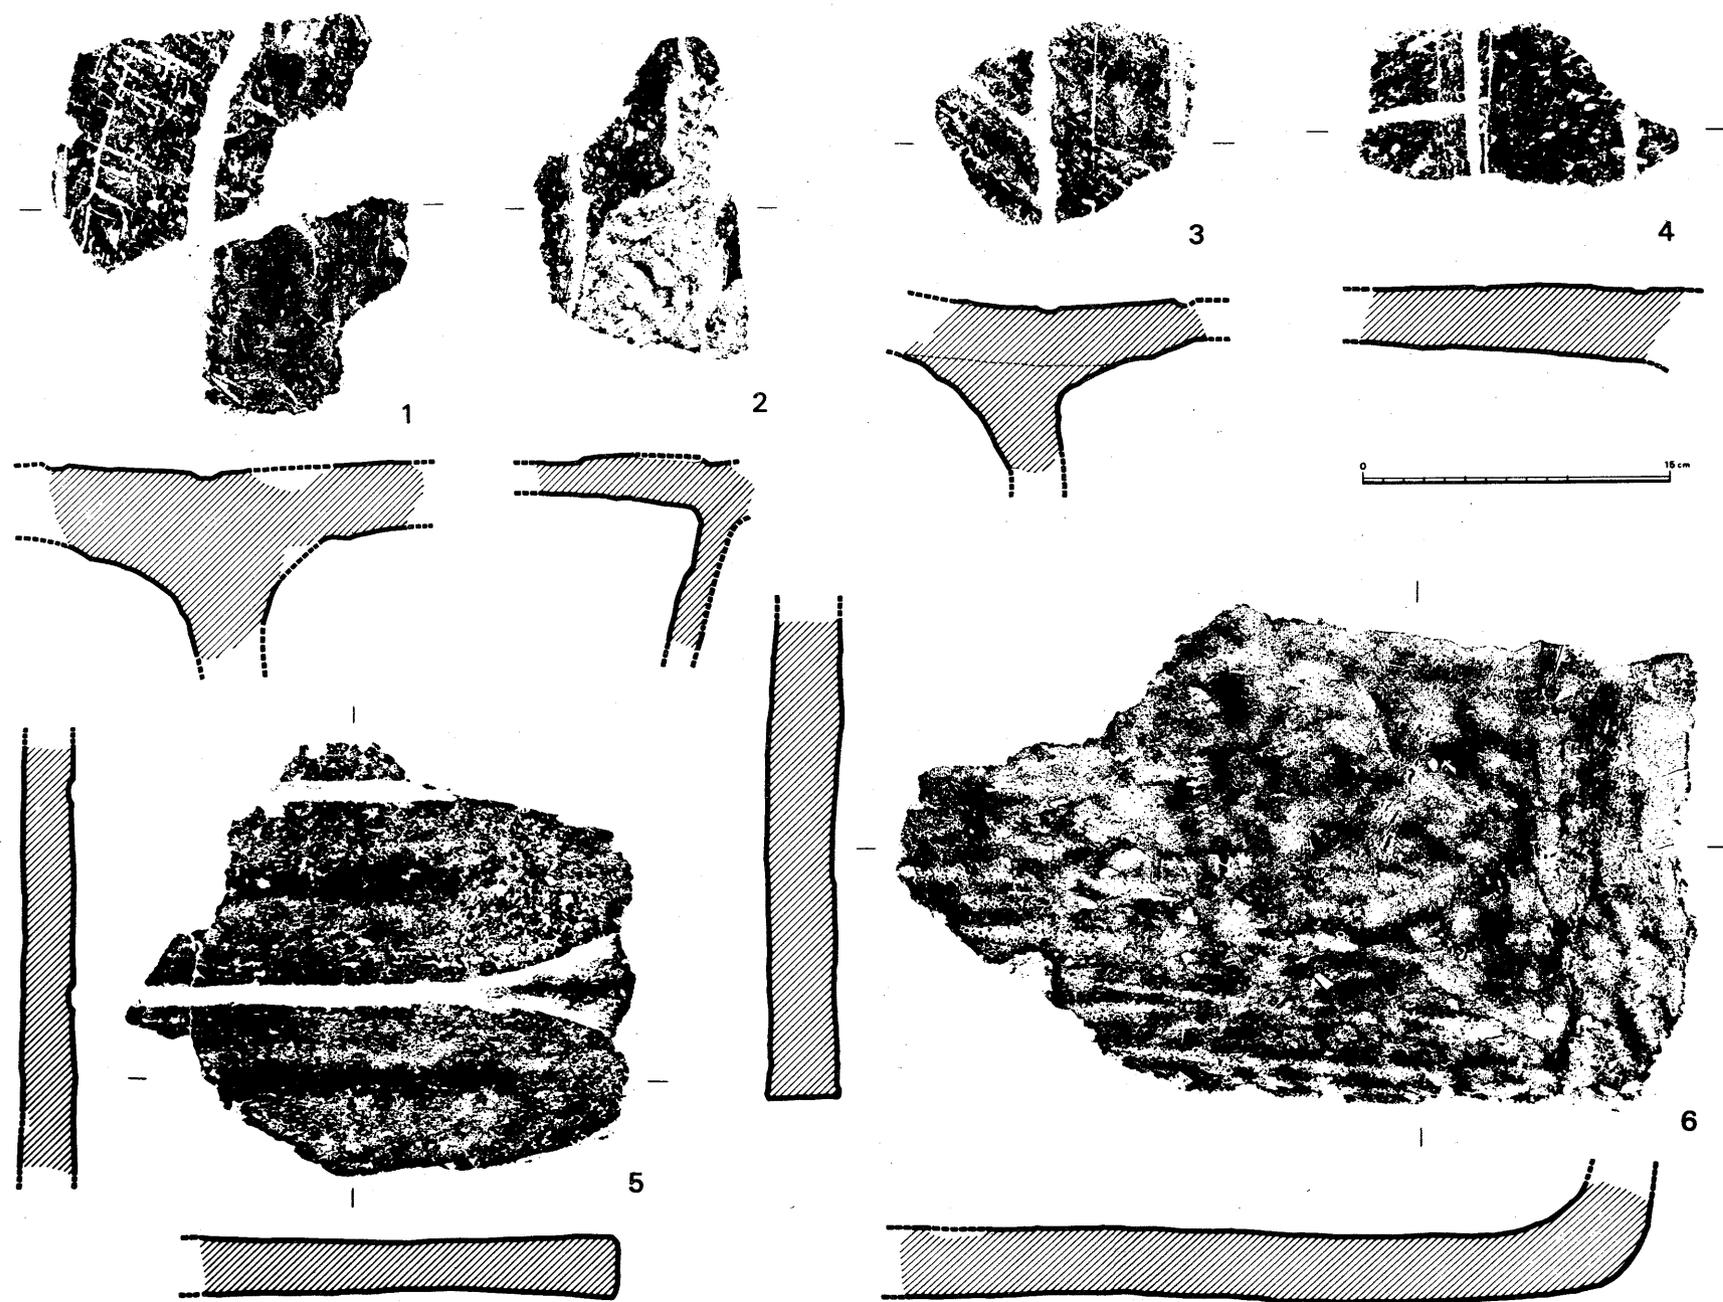
第20図 鷓尾拓影・実測図

17点の破片がある。主にAおよびFトレンチの瓦層から出土した。器壁の厚さ、色調、焼成などから4個体分が考えられるが、ほとんどが小片であるため、どの部位のものか明らかにし難いものが多い。

1、3、4は器壁の厚さ、色調などからみて同一個体とみられるもので、いずれもヘラ状工具による幅約1cm、深さ0.5cmほどの沈線があり、腹部に近い部分の破片と考えられる。2は前者よりも器壁が薄く別個体であろう。5は羽形をなすもので羽形の中央にわずかに稜線が走る。6は基底部の破片で内・外面はヘラケズリ、ヘラナデによって丁寧に調整されている。

次に鴟尾は4個体分あると考えられるが、いずれも破片であるため全形をうかがい得るものはない。今回出土した破片の中で、第20図-5の羽形を表現したものは本廃寺出土鴟尾の特色を示していると考えられるが、これに類似したものとして奈良県山田寺出土のものがある。このような羽形を表現したものは七世紀中頃から後半にかけて行われたことが指摘されており、本廃寺出土の鴟尾もほぼ七世紀後半のものと考えてさしつかえないであろう。

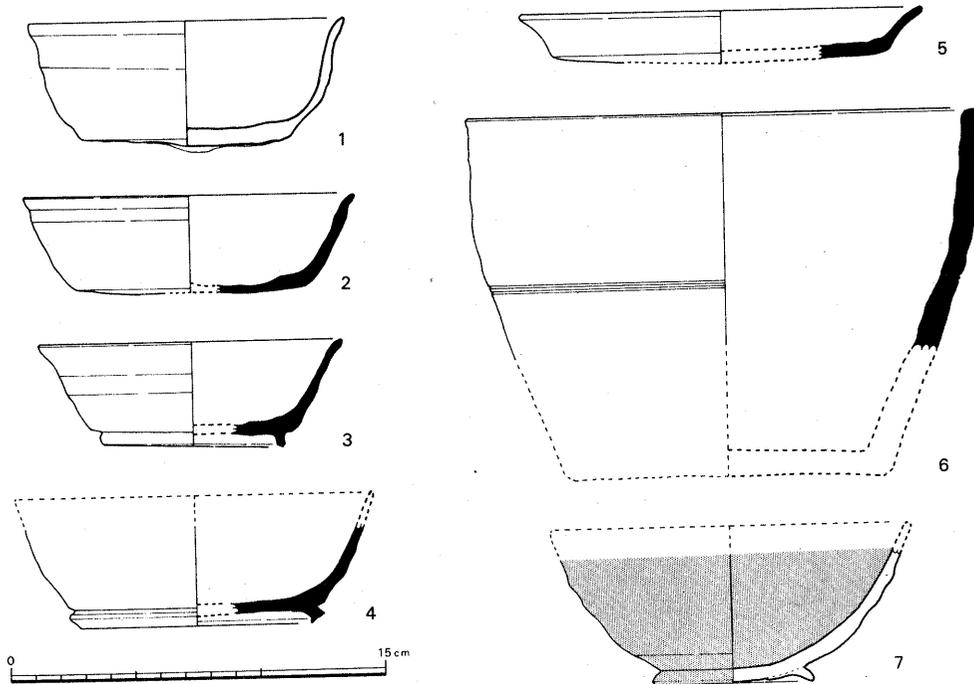
第21図 土器実測図

杯(1) 口縁部が若干外反するもので、器壁内外面に漆が濃密に付着している。漆器製作用に使用されたものであろう。口径12.6cm、器高5.0cm、S D 009出土。

杯（2） 1と同様に口縁部を若干外反させたものである。焼成は軟質で、器面が摩滅しており、調整は知り得ないが、ヘラ削りを行っていないようである。また重ね焼きのためか口縁部は灰白色を、他は黒色を呈する。口径13.2cm、器高 3.9cm、Fトレンチ瓦溜り出土。

碗（3.4） 3は細く低い高台を底部端より、やや内側に貼付したもので、体部内外面ともにヨコナデ、ナデ調整がある。口径12.1cm、器高 4.1cm Gトレンチ瓦尽出土。

4 なると同様に高台貼付部分は底部端より内側にあり、畳付部分が外側に傾斜したものである。体部内外面はヨコナデ、ナデ調整のみである。Fトレンチ瓦溜り出土。

皿（5） 体部が外弯し、若干丸味を有する底部をなす。外底部はヘラナデによりヘラキリ痕を消している。他の部分はヨコナデ調整である。口径16.2cm、器高 2.1cm、Gトレンチ瓦層出土。

鉢（6） 体部下半および底部を欠失しているため正確な器形を知り得ないが、残存部の形状から平底の鉢になるものと考えられる。残存部分はすべてヨコナデ調整である。胎土は砂粒が少なく、焼成は堅緻である。小破片のため正確さを欠くが復原口径20.5cmを測る。Cトレンチ瓦層出土。

碗（7） 器肉が薄く、外反する高台を有するものである。内面は器面摩滅のためミガキの

方法を知り得ないが、外面には指頭圧痕がよく残っている。内外面ともに黒色に燻され一見黒色土器風であるが、胎土中には砂粒が多く、また乱雑な指頭圧痕等から軟質に焼成された瓦器碗と考えられる。

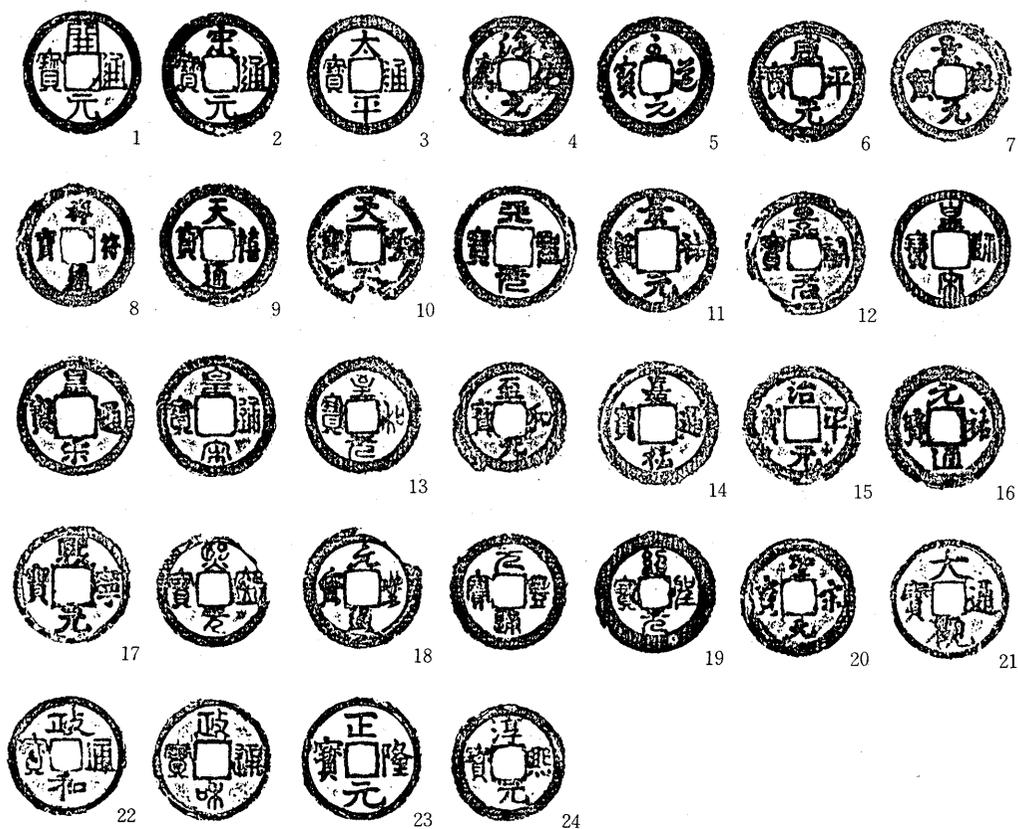
第22圖 S X 015出土銅錢拓影(2/3)

S K 015から出土したもので合計94枚が、いわゆる「さし」の状態で見つされた。保存状況は比較的良く第3表に示したごとく24種類に分類できる。種類別では「皇宋通宝」が12枚で最も多く、ついで「元豊通宝」「開元通宝」が多い。年代的に最も下るものは 淳熙元年 (1174) 初鑄の「淳熙元宝」である。24種類のうち南宋のものは「正隆元宝」「淳熙元宝」の2種類3枚のみで、他はすべて北宋のものである。このような点から S K 013の遺構の年代をほぼ平安末ないし鎌倉初期に考えて大過ないであろう。

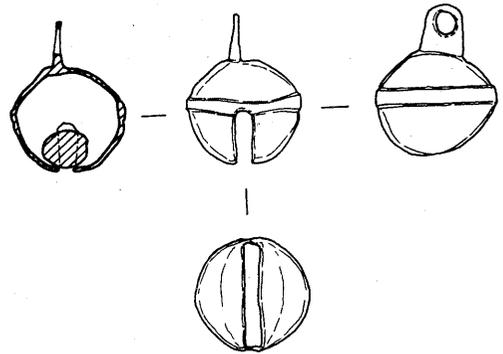
第23図 銅鈴実測図

Nトレンチの床土から出土したもので直径 2.4cm、通高 2.9cmの鑄造によるものである。球体のほぼ中央に幅 2.5cmの凸帯がめぐる。鈕はコハゼ形のもので球体と同時に鑄造されている。丸は直径7mmの円形の銅製である。

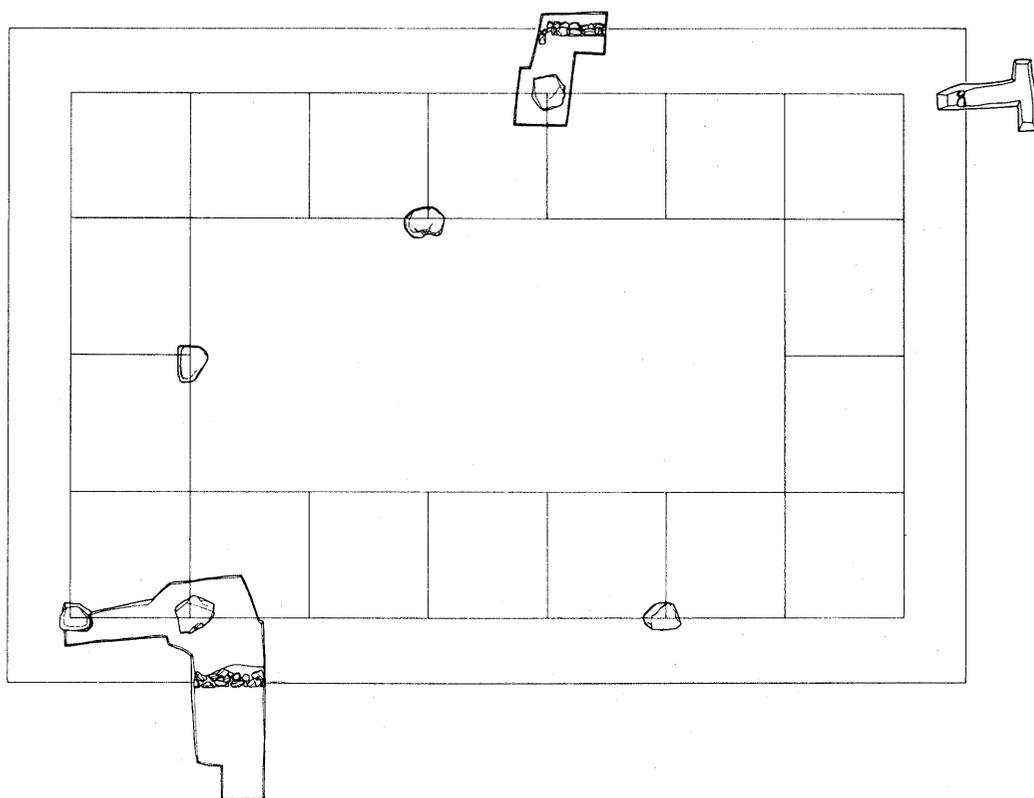
第24図 講堂復原図

まず伽藍配置については昭和31年に行われた測量調査によって四天王寺式伽藍配置が想定された。現庫裡下の礎石が現存する遺構は調査の結果、桁行77尺、奥行28尺の7間×4間の建物であることが明らかとなった。この建物は背後の地形からみて講堂と考へてまず誤りないものとする。次に金堂、塔については残念ながらその遺構を明らかにすることができなかった。しかしながら、金堂跡推定地において検出した玉石列は移動しているとはいえ、その北側に広がる瓦敷き遺構との関係から、この玉石列付近が建物の北端をなしているものとして考へて大過ないものとする。また塔跡についてはその位置を確定することはきわめて根拠薄弱であるが、S D 010、S D 011の存在は無視できないであろう。このように考へた時、椿市廃寺の伽藍配置については当初の想定どおり、四天王寺式が最も妥当と考へられるが、建物相互間の距離について若干検討を要する点がある。すなわち、通常四天王寺式の伽藍配置の場合、塔と金堂および金堂と講堂との間の距離は1:1.5となるのが普通である。椿市廃寺の場合、不確定要素が多いが上記のとおり考へた場合、その距離関係はほぼ等距離となり疑問が残る。今後の検討課題である。金堂、塔跡については広範囲にわたる調査を行う必要がある。次に寺域については、これも測量調査の結果1町半四方と推定されている。しかしながら発掘調査の結果は寺域を画するとみられるような遺構は何ら検出できず、これを明らかにすることはできなかった。昭和48年から3ヶ年にわたって発掘調査が行われた築上郡新吉富村所在の垂水廃寺の場合は検出遺構から方2町とされている。椿市廃寺の場合は講堂の位置や周囲の地形からみて、1町ないし2町四方が妥当のように思われる。^{註①}
