鞠智城跡調査報告書

—昭和42、43、44、54年度調査概要—

菊鹿町教育委員会

昭和42年度埋蔵文化財緊急調査概報

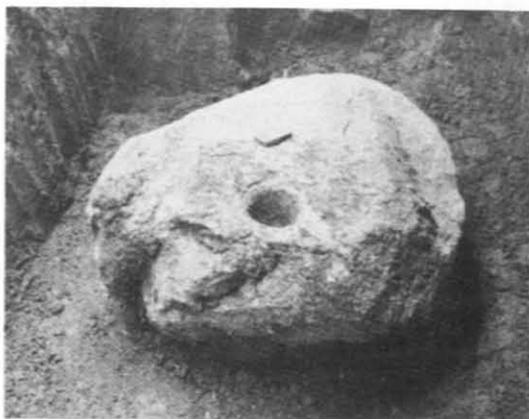
第6図 池ノ尾の門礎石

門礎石の岩質は花崗岩で、長軸が谷の方向にむかい、その平面形は長軸の長さ1.43m、短軸の長さ1.15mの卵形を示す。礎石表面長軸の北端から23cmの点を中心として直径17cm、深さ14cmの門のほぞ穴がある。(第7図)

ほぞ穴の内面は磨滅して平滑である。ほぞ穴の最深部は穴の中心をそれて北側によっている。ほぞ穴のふちの磨滅の程度も、穴のふちが一樣に磨滅しないで南側の部分が磨滅がつよい。穴の底面に鉄錆がこっている。門扉のほぞを受けるために鉄製の受け皿がおかれていたことを示すものである。①

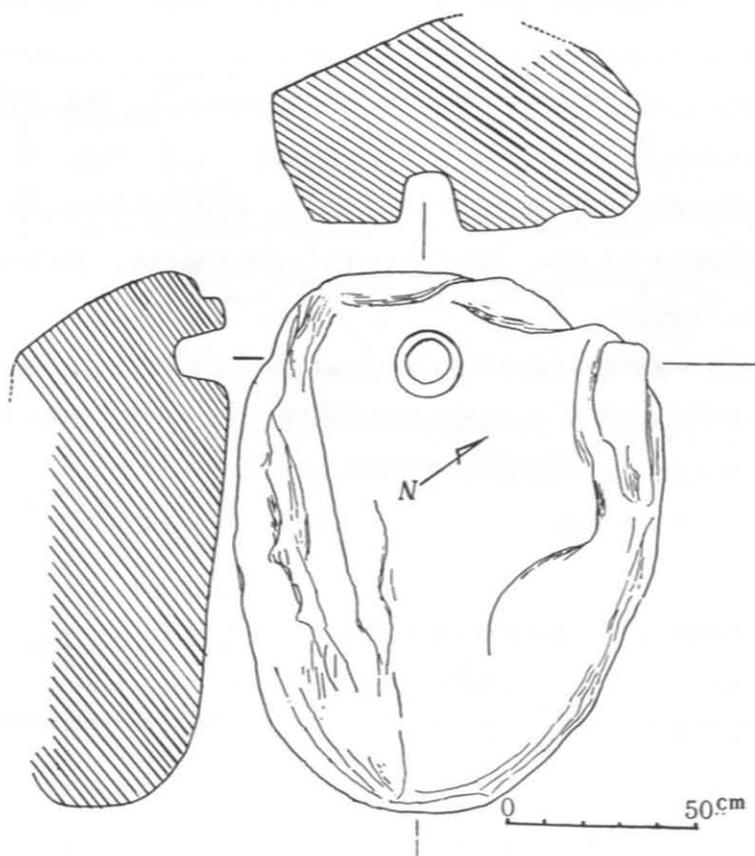
第7図 池ノ尾の門礎石実測図

門礎石のほぞ穴に近い側面約40cmにわたって緩やかな弧状に欠ぎ取られ、磨研されている。おそらく門扉を支える掘立柱をたてたあとであろう。

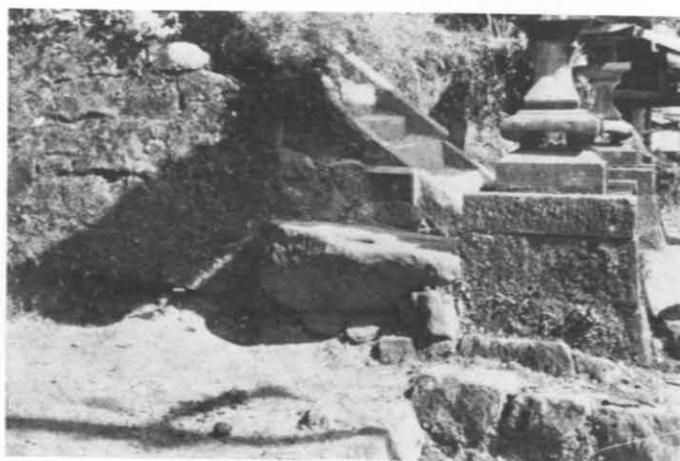
第14図 木野神社の門礎石

これを仮りに木野神社門礎石(第10図)と称する。

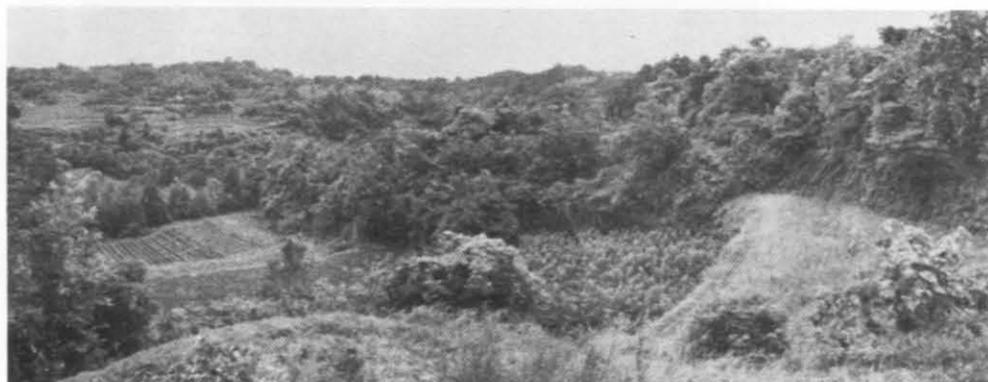
第15図 深迫の門礎石周辺

- 1、この門礎石については、背後の崖上から転落したとも従来云われ、かつそのようなことを推定させる地形でもあるが、この考え方は今回の発掘の結果からは否定される。
- 2、トレンチ断面の所見によれば、旧地主の萩尾氏が約30年前、この石を移動させる目的で掘った穴が明かに認められ、それ以外には層序の攪乱は全く認められなかつた。
- 3、なお、門礎石の下位及びそれと同一のレベルの層には、布目瓦の破片、石塊、鉄釘、炭化物などが伴出した。
- 4、現在門礎石の傾斜するのは、除去の目的で根石を抜きとり、反対側から持ちおこしかけた傾斜と考えるのが、合理性のある考え方であろう。
- 5、したがって礎石は多少の傾斜はあっても、原位置に近い位置にあると考える。
- 6、石質は花崗岩(当地方ではコメ石という)で、その寸法は長径2.68m、短径2.26m、厚さ約80cm以

上を測り、上面はことさらに加工した痕跡はないが、概ね平滑面を呈する。一侧に偏して円形の
納穴が穿たれているが、仔細に見ると、二段にえぐられかつ完全な同心円になっておらず偏ってい
る。また納穴内部を観察すると使用による磨滅面は西側がもっとも強い。このことは回転方向に関
連する。寸法は下記のごとくであるが、この寸法は池ノ尾所在の門礎石の納穴の寸法に近似するよ
うである。さらに納穴のある側の礎石の縁が明瞭なえぐりではないが、浅い不整形のカーブをもっ
ている。納穴寸法 深さ14cm(約4寸6分) 短径18cm(約5寸9分) 長径20cm(約6寸6分)。

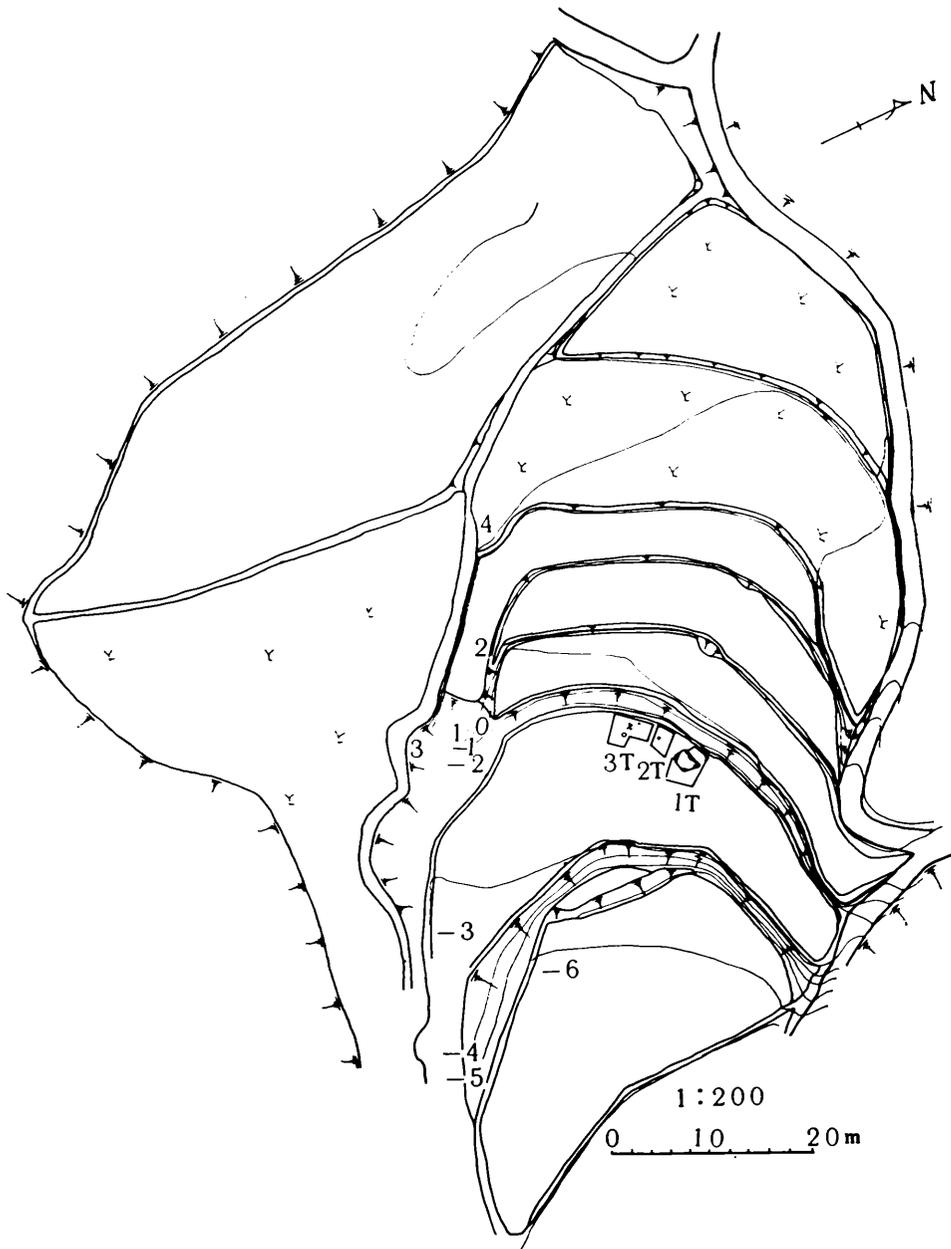
第16図 深 迫 の 地 形 図

- 1、谷頭近く位置する礎石の、相対する谷（迫）はさほど大きい方ではない。開口部近くの県道まで約300m位である。けれどもその勾配はかなり急で、現在でも六の段崖が形成されている。深迫の城門に達する道路を考えた場合、往時はたとえ距離はみじかくとも、かなりの坂道であったと考えてよいのではあるまいか。
- 2、ことに門をくぐって、城内に入ってから、現在地形のままでは普通の方法では登れない程の崖である。これは谷頭から土をせり出して開いた段畑が各所にあるからである。門礎石の位置から城内と推定される、比較的平坦部まで50数mの距離を上るには、どうしてもひどい坂道を登るかまたは曲折の多い道路を通るほかない。
- 3、近距離でかつ勾配の急な道を通つたとすれば「階段」を設けるという特別な施設がまず考えられる。現地形においてそれを示唆するかのような「はり出し」が礎石の下の崖面に1箇所、上位に3箇所。これらを当時の階段の痕跡と認められないだろうか。勿論これらは崖面を縦断せねば確言で

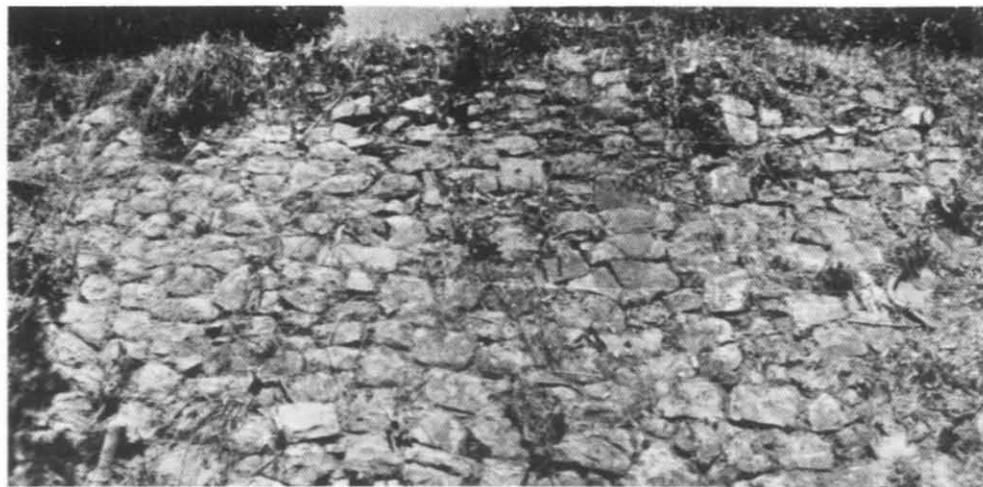
第23図 馬こかし石塁

石塁の裏に当たる西側の崖は目のくらむような急傾斜で、水平距離にしておよそ10mで12mの落差があり、さらにそこからはほとんど切り立ったようになっていて、道路面との比高16.5mを計る。崖の最深部は俗に「タツアナ」と呼ばれており、降雨のときは流路となる。タツアナから上を見上げると、凝灰岩の浸蝕崖がちょうど屏風のように切り立ち、その間からわずかに空が見えるといった感じである。

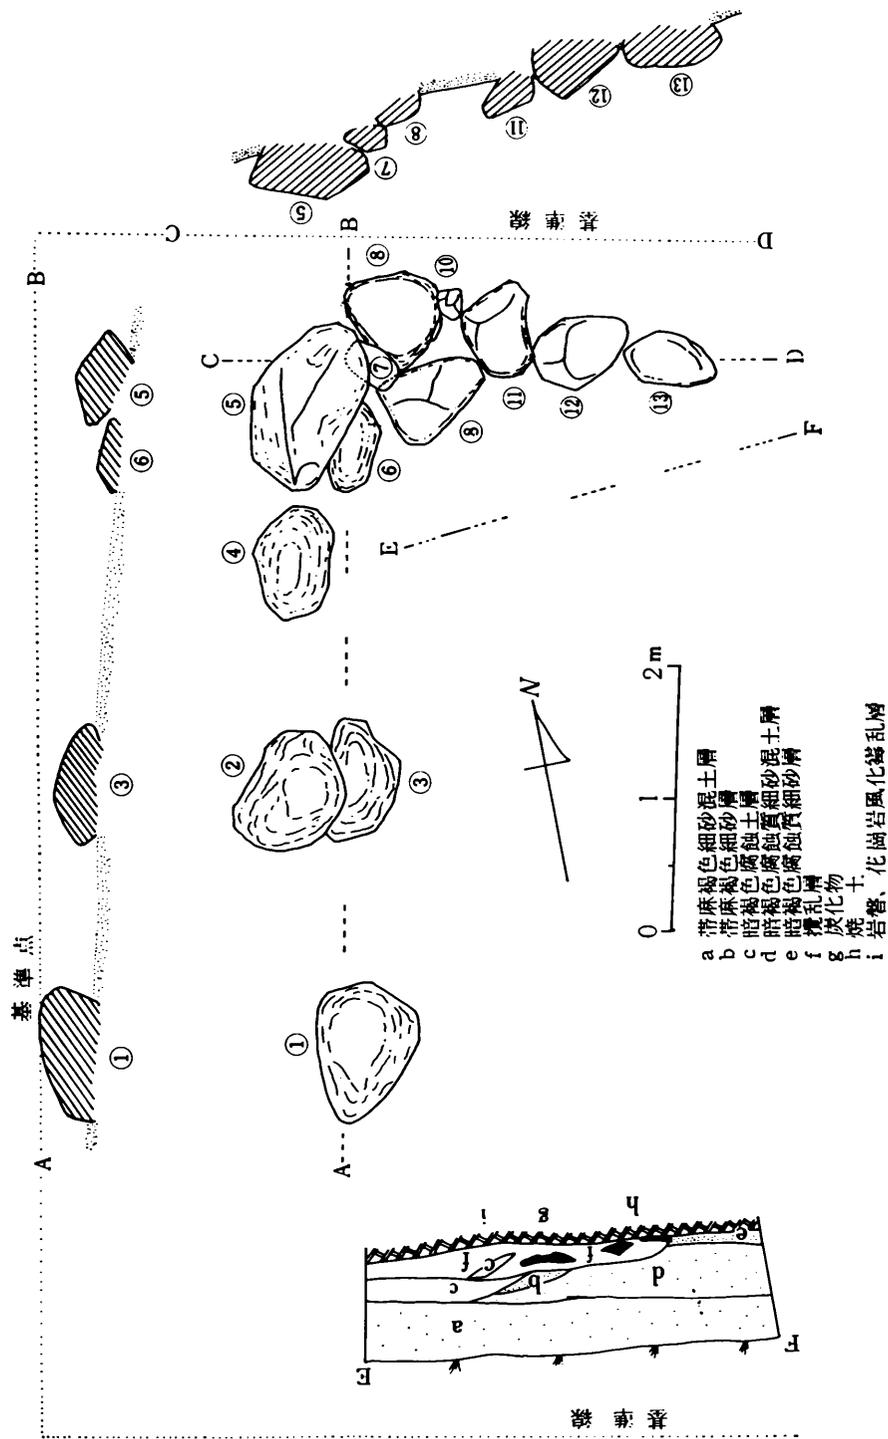
第29圖 佐官とん礫石群堆積図

もし、攪乱層が想定される建造物一帯の広さにわたって存在し、その層の高さに礎石があるというこ
とも考えられるが、1号～8号の礎石を上を押し上げることは現実には困難であろう。むしろ、礎石が

存在した面は1号の存在する現在の地表面からそう深いものとは思えない。そうだとすれば開墾か何かの理由によって礎石を隅に片付けたのであろう。開墾とすれば地下80cmも掘って埋める必要はない。もっと浅くてよいはずであり、それも石を落とし込むに足る土壌だけで充分と思われる。然るに石列より1mも南へ離れたEF線にまで攪乱層のF層が存在するという事は、石を転がす時少なくともEF線より北側に広く窪地があったことを示している。しかも礎石が岩盤に直接接していて間層を持たないことからみて、石を転がした時期は新しくないと考えられる。

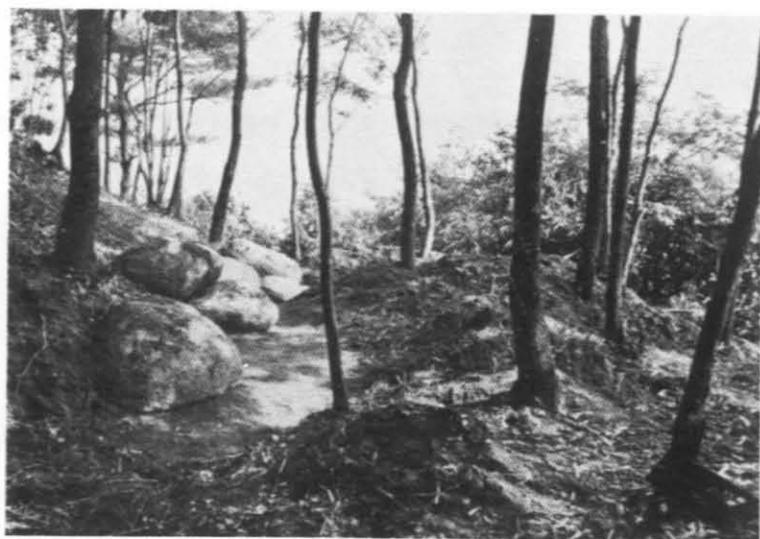
第31図 佐官どん礎石状態

このように考えてくると、開墾による埋没も否定されるべきであって、他の理由を考えねばなるまい。むしろ建造物が現在の地表に近い高さに存在し、西は土塁で保護され、東は深い切落しになっていて、北が手薄であり、しかも最北端の位置などからすると、建造物の北側は当初から岩盤の深さまで切落しになっていたとは考えられまいか。この場合なら、この建造物の焼失後、礎石を転ばせて落せばこのような状態になろう。しかし普通礎石は後世まで原位置に残存するのが例であり、古く礎石を落とし込む必要があったかは疑問である。また北端における切落しを証明するためには、南北にトレンチを入れてF層がなくなる線すなわち切落し線を確認する必要があるだろう。

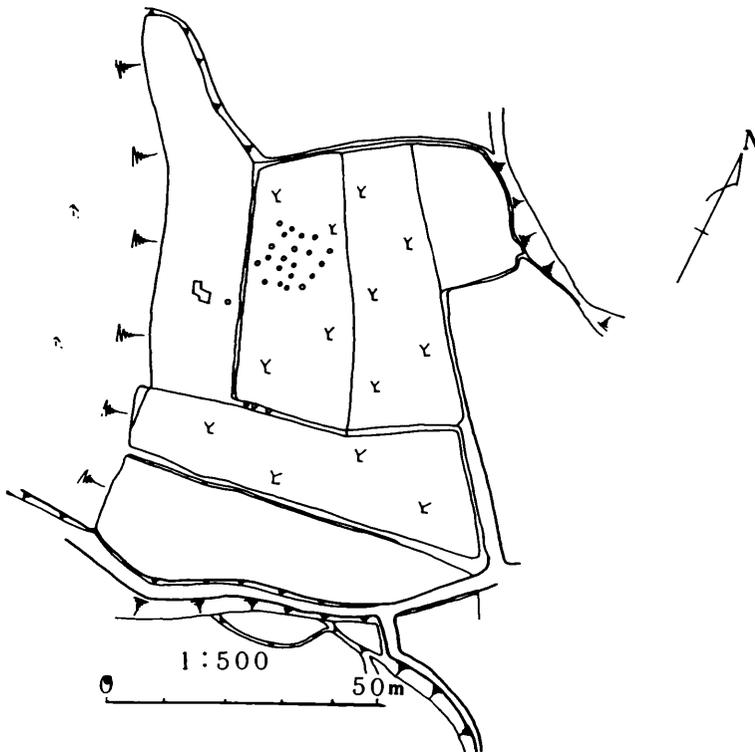
第35図 宮野地形図 (○ ○ ○ 礎石列)

昭和43年3月、新しく開墾された長者山の東麓地区には、古瓦出土地のほかに礎石群の埋没することがわかった。もちろんそれらの礎石群はボーリング作業でつきあてたもので、全体の配列や規模にはま

だ疑念がある。しかし石のならばを図上復原によって判定した結果、この建物は長辺が南北にむかい、5間3面をなすものようである。何ぶんそれらの礎石列は桑畑の下に埋没しているため、全面的に発掘することは困難であるが、将来水田化されない限り保存条件はよい。昭和43年度の調査にはこれらの礎石のうち、一部だけでも露出し、建物の全体配置を把握する計画である。

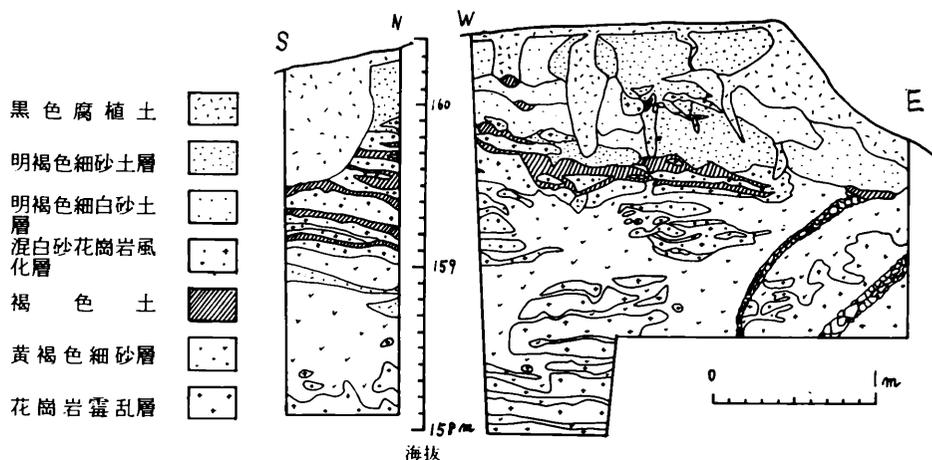
第44(6)図 第6トレンチ土層断面図

における土塁は、多くのばあい自然の尾根を利用して外側を急に、内側を車路にするために、切落しながら構築したことがわかる（第5図）。しかし尾根が切れて平坦に近くなった北端付近では（第6トレンチ）石英の岩脈が尽きるあたりから、褐色土層を交じえた各地層が縞状に横たわり明らかに盛り土であることが判明した。

このように佐官どんん一帯では、尾根の外側を切落し、或は土盛りしているところから、これが城をまもるための土塁であったことは間違いないものとする。（田辺哲夫・緒方勉）

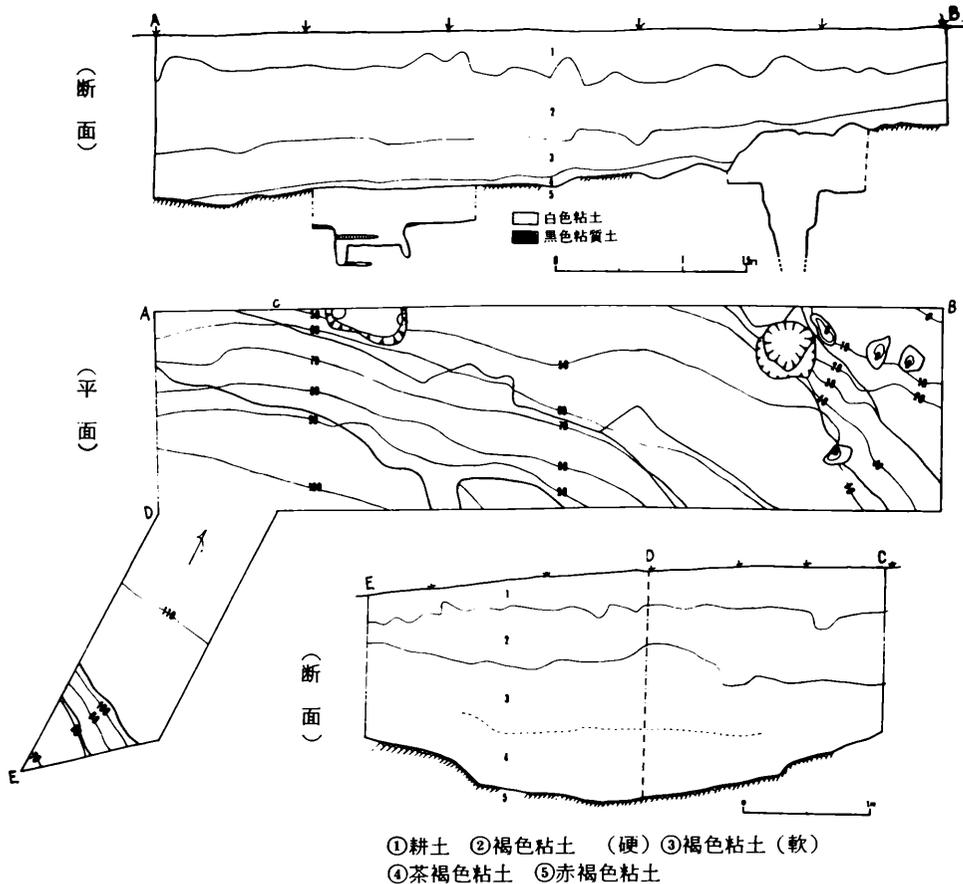
第48(10)図 C トレンチ 平面、断面図

土の下に黒色粘土が認められる部分もあり、版築状を呈する。以上の所見を門礎石とCトレンチの関係で見れば、第9図のごとくなる。版築状の白・黒の硬質粘土は門礎石と無関係とは考えられないようである。近世陶片一を得たのみで、関係遺物はない。

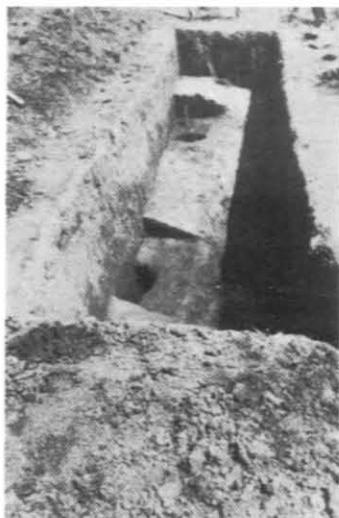
第4911図 Cトレンチと柱穴

の狭い平坦面が認められたので、さらに拡大した結果、マイナス1.10mを最低位として、再びこの面は対称方向に高くなっていることが確認された。これを第10図でいえば図のマイナス90cm近くの実線と拡大区のマイナス1m下の実線の範囲である。その幅は約2.8mである。横断面で示せば第10図C—D断面によく認められる。この浅い凹字状の平坦面はかつての道路ではあるまいかと調査者らは考えたが、僅か6m余のトレンチ内での所見であるので結論はひかえたい。たまたまその想定を助けるものが、いわば道路ののりに相当する部位に発見された、柱穴と思われる2箇所のPitである。(第11図)

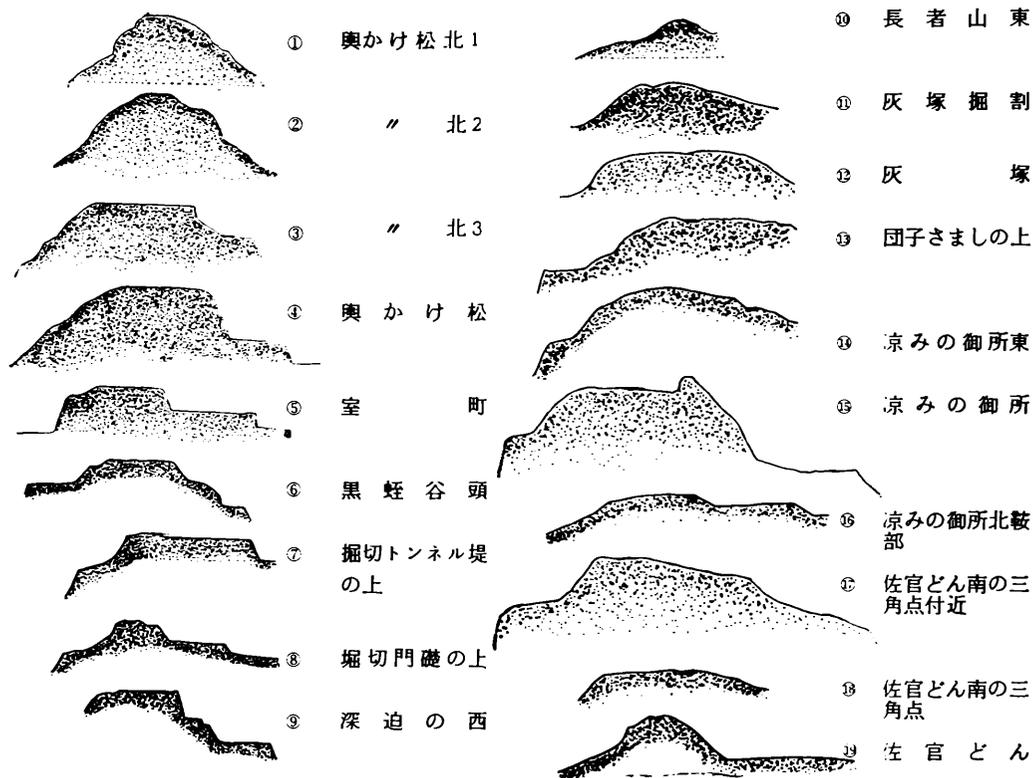
第5309図 土塁実測図

まず米原部落の西側を限る、佐官どんから長者山にいたる尾根に構成された土塁線についてみると、頂部の幅は必ずしも一様ではない。広いものは約15m、せまい所では数mにすぎない。これらの土塁断面を実測すると、およそ二種に大別される。すなわちA型は山の尾根の外側と内側を切り落して懸崖にしたもので、尾根の頂部は平坦な面となり、その断面は梯形を呈する。B型は山の尾根の外側、つまり城外側を急傾斜に切り落とし、城内側には犬走り状の車路を設けるものである。そのばあい城内側は比較的ゆるやかにつくられている。

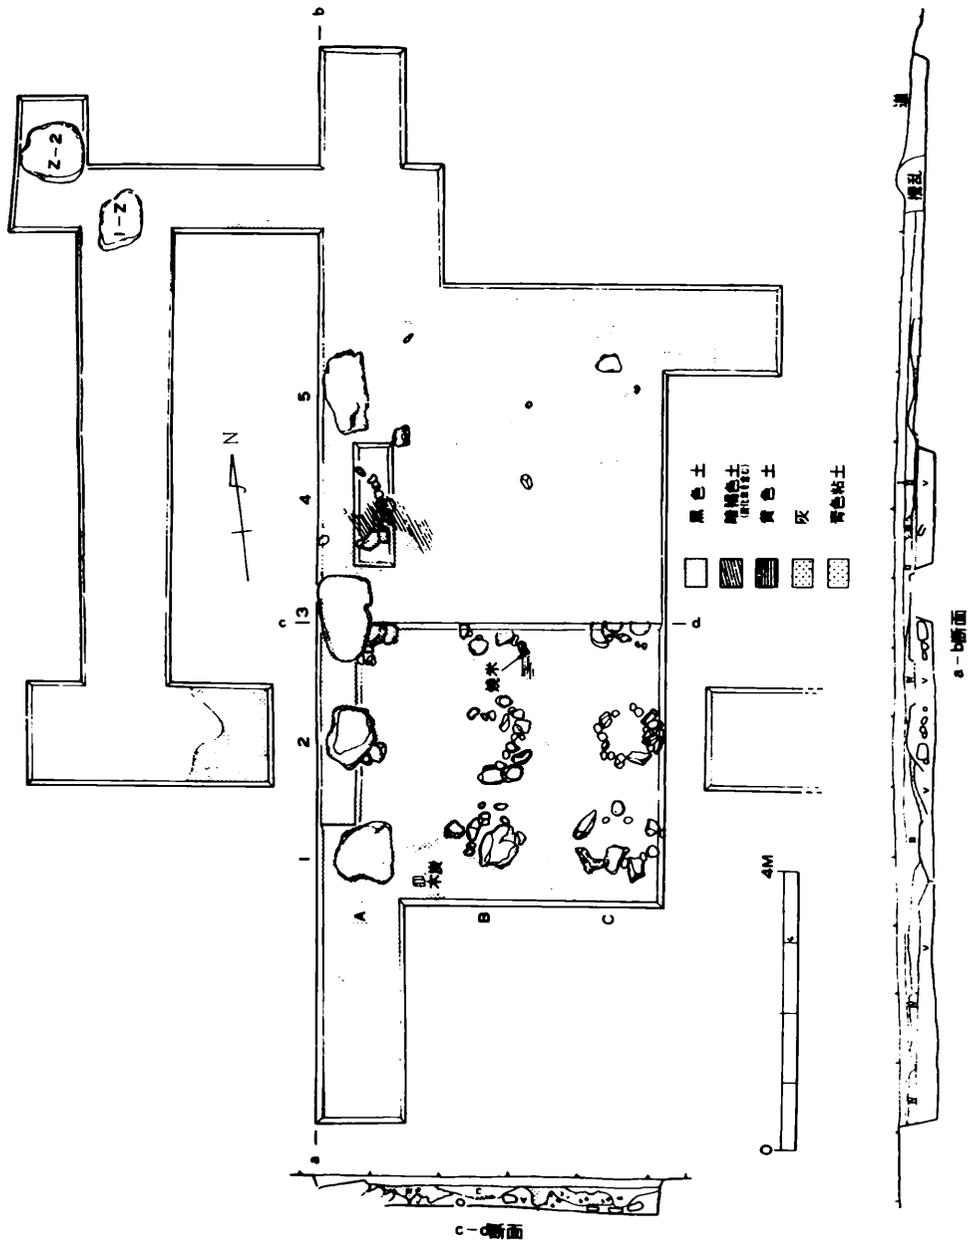
第57(2)图 長者原礎石実測図

既述のごとく、第Ⅳ層以下の発掘を南半区にのみとどめたが、露出された礎石は、A・B・C列

の各1・2・3だけであるが、A列以外は根石のみである。石材は当地方でコメ石と呼ばれる、花崗岩のみに限定されている。(図4)

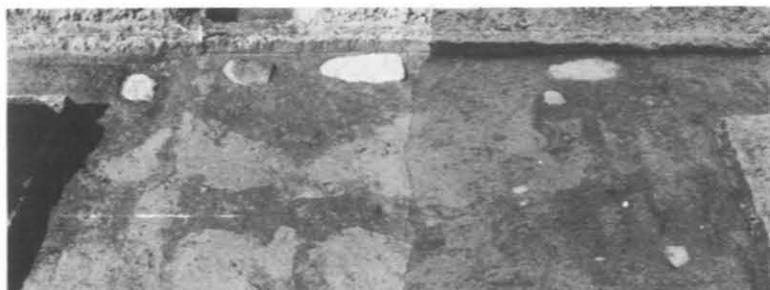
第58(3)図 黒色土と礎石を抜いた跡

第1次2次の調査で得られた礎石からは、2間4間の建造物となるが、さらに礎石がかつて存在したのか否かを一応考えてみる必要がある。発掘の結果からは、南側については抜き取られたと考えられない。おそらくA—1は角柱であろう。北側には、次のような多少の疑点がある。それはA—5に接する攪乱層は、A—6が抜かれた結果の攪乱と見られる点で、もしそうであつたとすると

西1区の黒色土はA—6に関連づけられ理解しやすくなる。確証はないが、Z—1, Z—2のいずれかをA—6に比定されもする。西側については発掘の結果から存在し得ないのではないかとと思う。東側については、東1区を約3m拡大したが、存在を示唆するような所見はない。但し東側地区は、かつて段落ちとなつて現町道に平行な細長い畠地があつたという記憶が、地主にも確実にあるので、東側のその1列が段畑をひらいた為に破壊されたとも考えるが、いまそれを実証す材料はない。

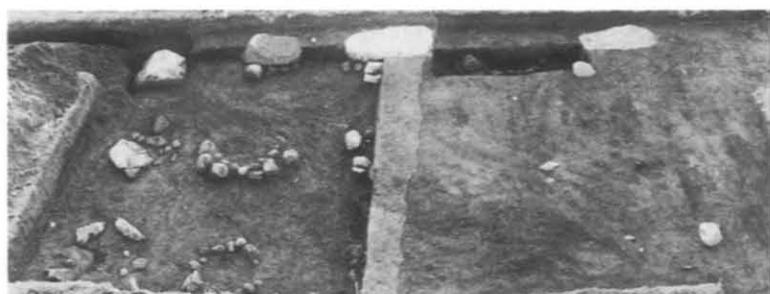
第59(4)図 南半分の礎石

上述の数値において、ほぼ確実に柱間を計測し得たのは、A列のみであり、他は比較的遺存のよい根石を使用したか、不正確である。さらに北半の発掘において良好な礎石を得て、より正確を期したい。

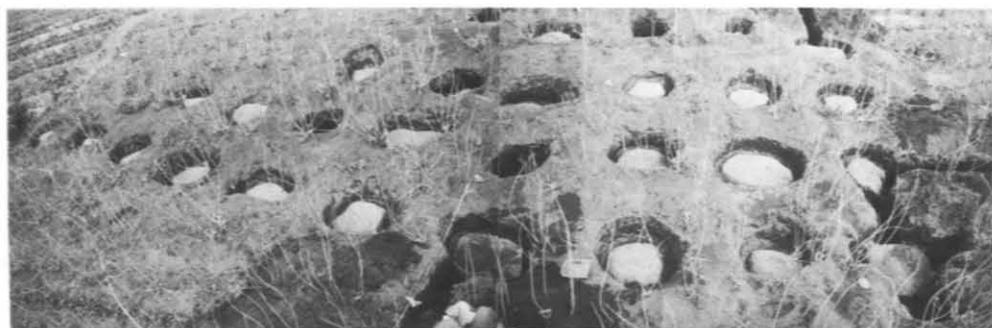
第60(5)図 宮野 礎石 群

29個の礎石のうち原位置から移動したと考えられるものは、B列の4、6・C列の3、4、5・D列の2、3、4の8個で、A列は全部原位置であらう。とくに地形がA-1からD-5方向にかけて低くなつているため、D列は耕作時の邪魔になる関係からD-1以外をかなり深く埋めこんでいる。実際地主の話によると、D-1は表土下わずか12~13cmであつたので、耕作するたびに邪魔になつていたということである。

原位置にあると考えられる礎石間の中心距離は東西、南北ともに約2.41~2m(=8尺)である。したがつて東西約7.20~30m(礎石端から礎石端までの距離8.35m)、南北約21.60~70m(同22.70m)の長さになる。つまり現状では間口3間、奥行9間の建造物を想定するのが妥当であらう。なおこの建造物の性格については別項にゆずることとする。

おき、礎石列の全面露出作業を行なった。「長者山」地区では今回新たに発見した礎石列も合計して、約1000平方メートルの中に、5～6棟分の建物が想定された。とくに従来判っていた墓地の北側にならぶ礎石列は、南北7尺、東西7尺5寸の柱間間隔が復原された。このような礎石配置は従来類をみないので、さらに今後の探索が必要である。また「宮野」の礎石群では東西4列、南北10列分の礎石列が確認され、柱間東西は8.5尺、南北8尺の間隔を有することが判った。おそらくこのような九間三面の建物配置から考えると、長倉の跡と考えられ、三間四方を単位とする東倉・中倉・西倉の三倉が一棟内に在ったものと推定される。

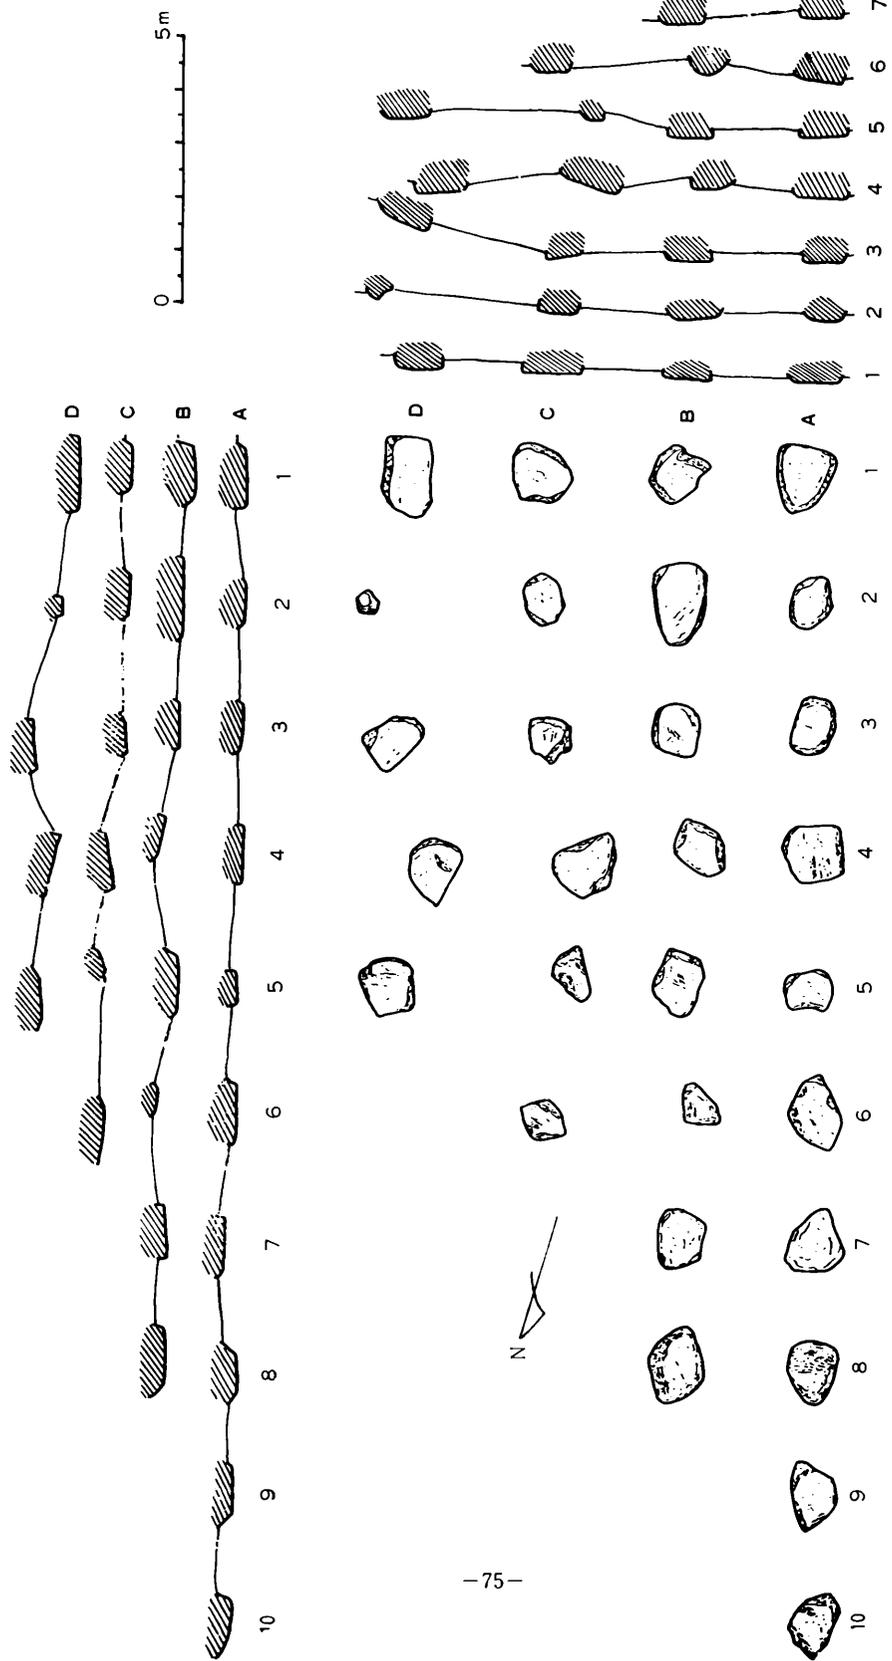
第616图 宫野磁石群配置图

この礎石列の中でとくにD—4は移動しているうえに、石の表面に多量のススが付着している。このような例は宮野礎石の中には他に例のないことである。そのほか礎石の周辺から遺物を検出したのはA—2、3、5、C—3で布目瓦片、A—8とA—9のほぼ中間からやや西よりのところから平瓦のかなり大きな破片を、A—1から土師片をから碗型土器を検出した。とくに瓦類は二次的な火をうけたとみえ赤味をおびている。

礎石群の露出後、版築の広がりや遺構を確かめるため試掘坑を設定した。(図8) A—1を東西南北に掘った第Ⅰ試掘坑、B—1から南方に3.5m延ばした第Ⅱ試掘坑、A—4から西方6.5mの第Ⅰ試掘坑、D—1から東に4mの第Ⅳ試掘坑がそれぞれである。第Ⅰ試掘坑は礎石を固定する場合にどのような方法を取っているかを確認するためである。まず地山を鍋底状に掘り下げてある程度固め礎石を安定させるために約30~40cmの厚さで版築を行なっていることがわかる。この場合建造物の外側になる部分、つまり西側と南側とはわずかな版築を行なっているにすぎない。版築は地山の赤

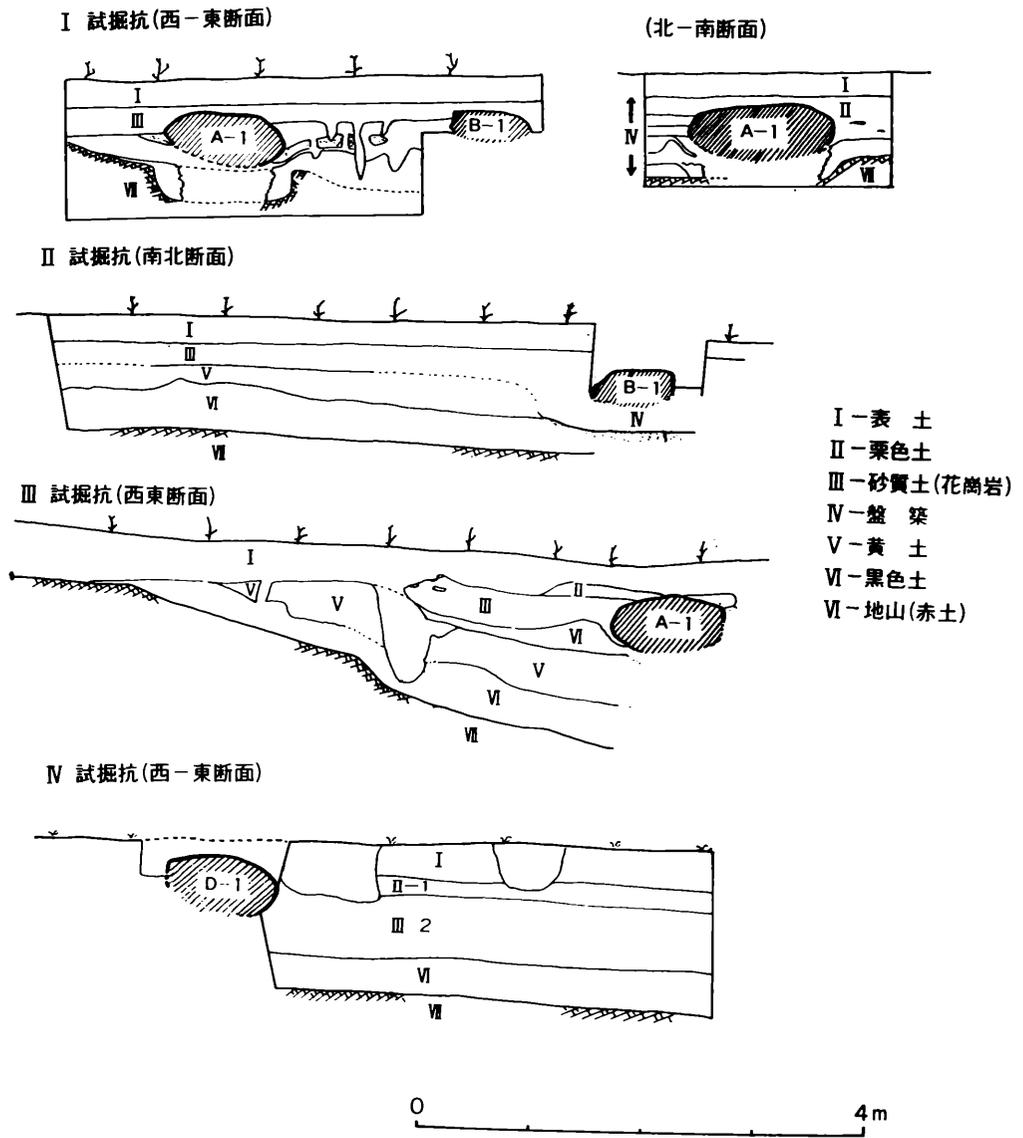
第63(8)图 富野礎石土層断面图

土や黒色土を交互に固めたもので、スコップでもかなり手こずるくらいに固めている。なお礎石下に根固め土も使用していないことも特色であろう。第Ⅱ試掘坑も版築の広がり確かめるためのものである。ここでは地山が深いので地山の上層の黒色土層に黄色がかつた版築を行なっている。第Ⅰ試掘坑の状態と同じように建造物の外側にはわずかに約40cmの版築の広がりを認めるだけである。第Ⅳ試掘坑では版築の外側への広がりはずっと認められない。建造物の西側の遺構を調べるための第Ⅲ試掘坑では礎石の外側に約1.70mの広がりをもつ黒色土層（地表下約60cm）を確認した。この地層は地山上の黒色土の二次堆積層と考えられる。またその上面がやや固いことから、当時の地表の一部ではないかと推測する。なお図中で地山が西側で平坦になつている部分があるが、これは近年ブルドーザーによつて削平されたためである。また礎石の外側約1.50～1.80mのところ、深さ約30cmで平瓦片を多数検出した。（図7）

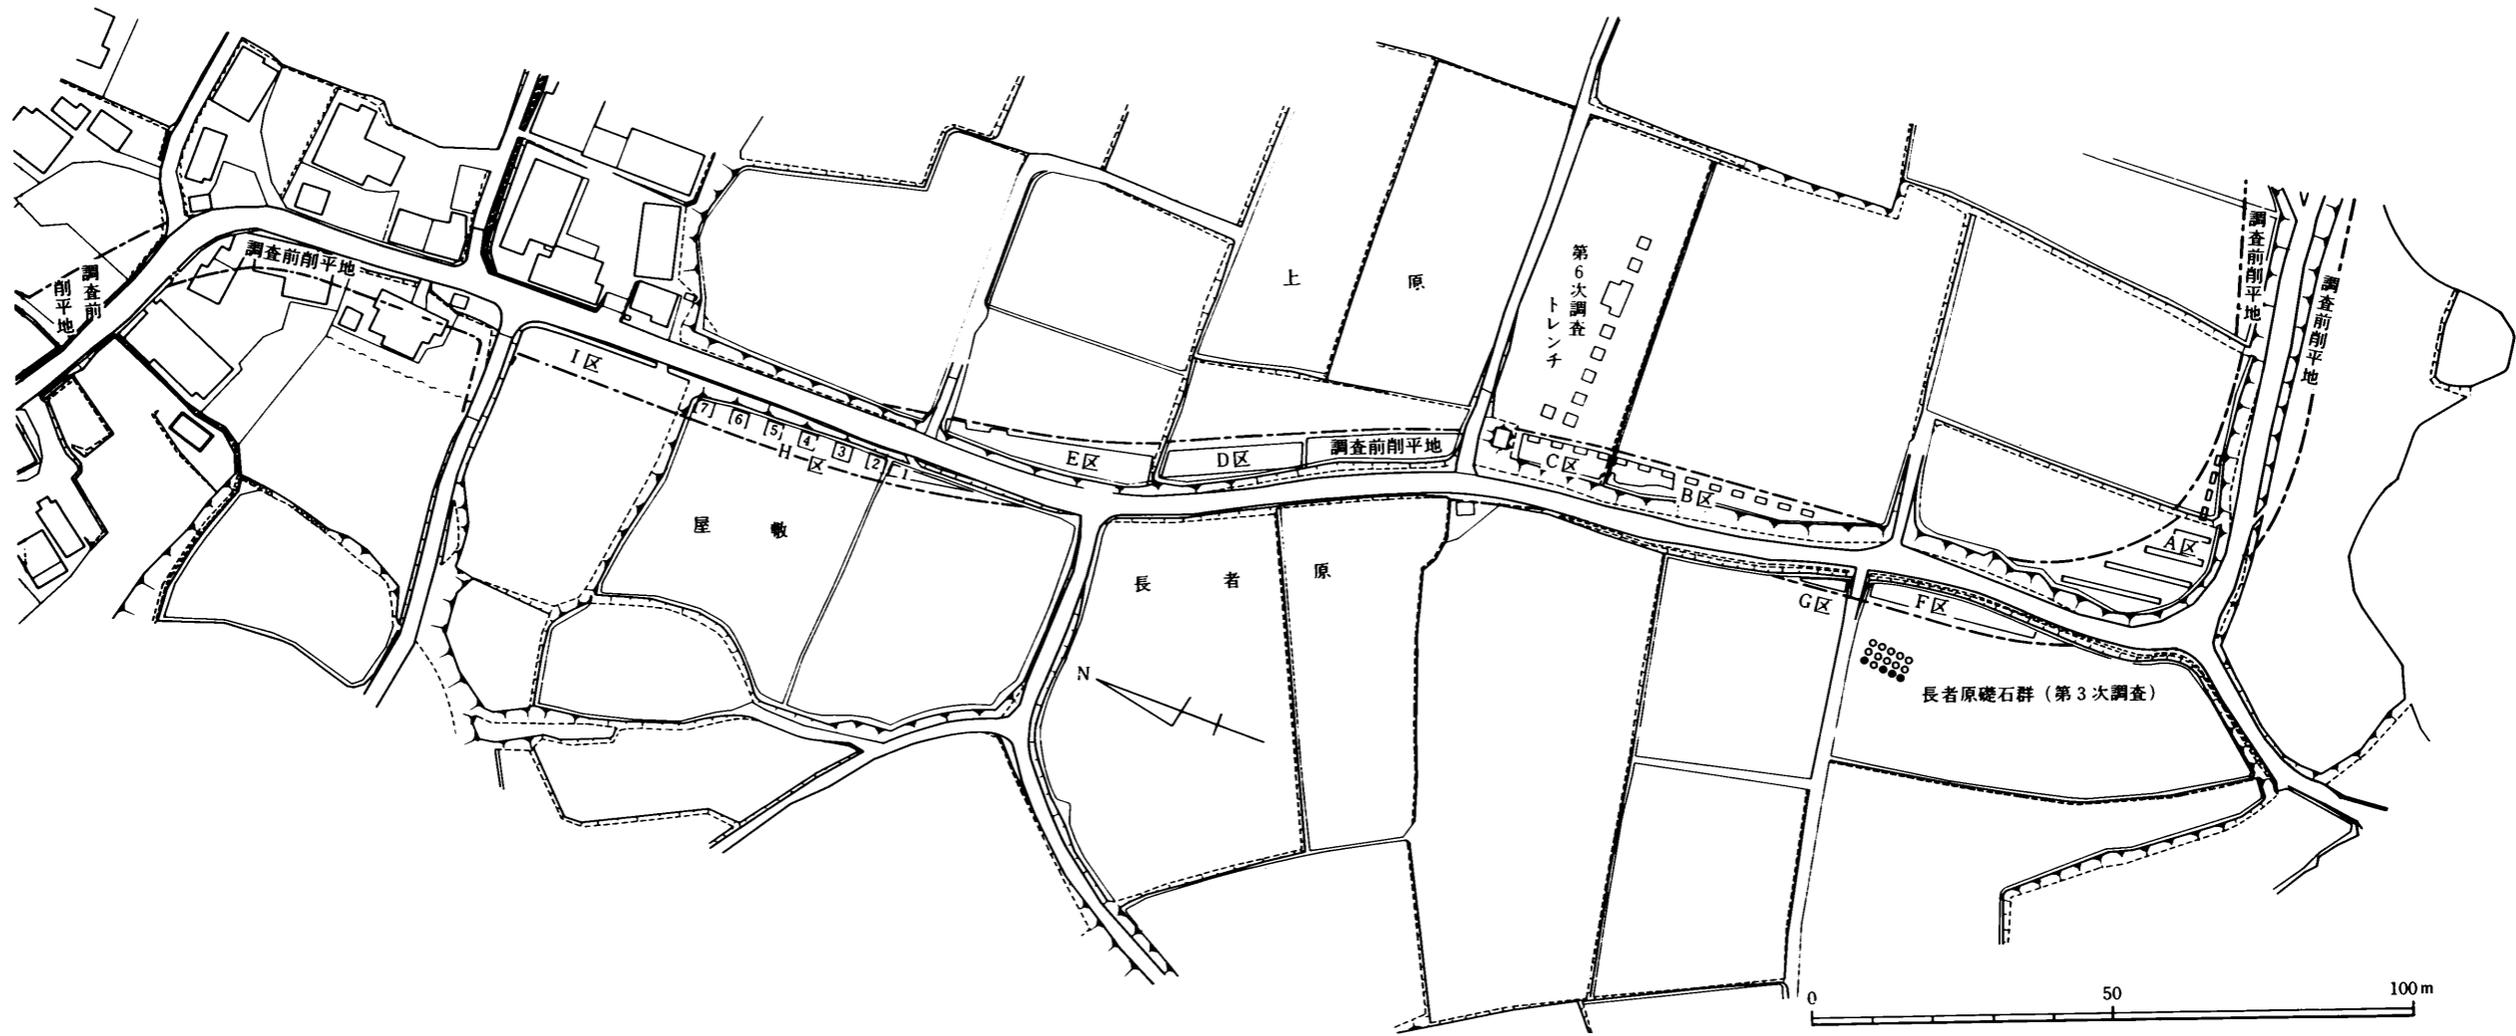
第69図 鞠智城跡第5次発掘調査地区全図

水田として利用されていたA区では、1m幅のトレンチを合計8本設定した(第69図)。8トレンチ北半においてローム層が北側へ傾斜しており、耕作土・茶褐色土層・黒褐色土層・赤褐色土層・ローム層という層序をなす。しかし、8トレンチ南半及び他のトレンチでは黒褐色土層・暗赤褐色土層を欠失しており、地表下25~30cmでローム層が現われた。

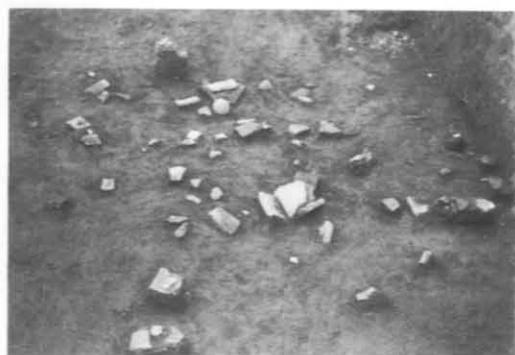
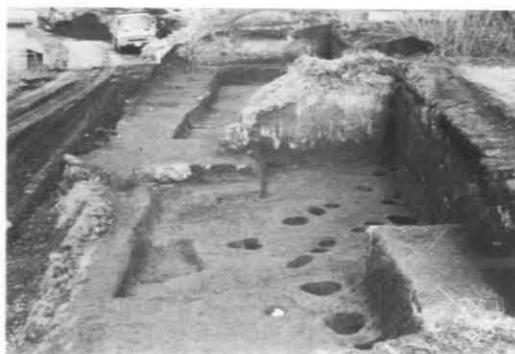
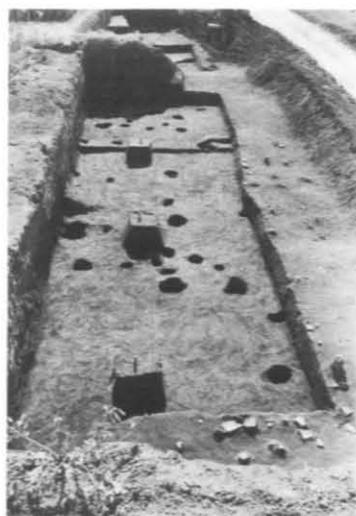
第70図 B・C調査区

C区 瓦集中地点

B区 ピット群

C区 ピット群

検出遺構(第71図) B・C区では合計70個のピット群がVI層下位・ローム層上面で検出された。検出作業はIV・V・VI層を注意深く掘下げて行なったが、南北断面図(第71図)にみられるように、断面にかかるピットはB区ではVI層上面、C区ではV層上面ないしはIV層中から掘りこまれていることを観察できた。一方、ピットの埋土にあつては、B区のNo.1、C区のNo.13が黒色土であったことを除けば、多くのピットがIV層の土を埋土としていた。したがって、ローム層上面で最終的に確認した多くのピット群が掘りこまれたのも、B区ではVI層上面、C区ではV層上面ないしはIV層中からではないかと考える。ただし、IV・V・VI層とも極めてしまりのないフカフカの土層であり、上面といっても断面から想定するもので、平面的に検出することができなかったことを断っておく。

ピット群は径20~50cm大のものがほとんどであり、円形ないしは不整円形の形状をなす。ピットの底の標高値(第72図)による観察では、B区で145.00~145.40mに、C区では144.80~

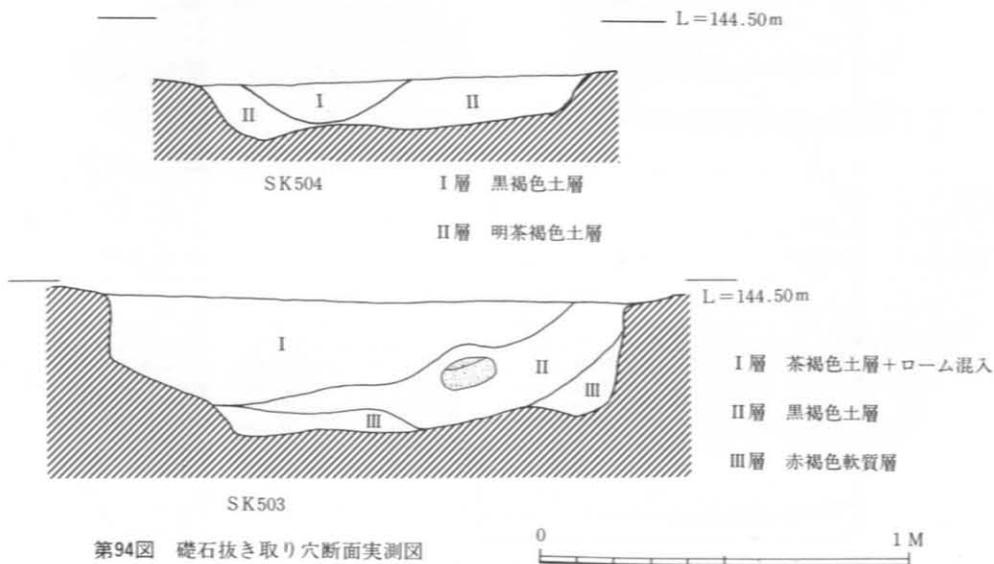
第94図 礎石抜き取り穴断面実測図

SK503・504 礎石を抜き取った跡の穴と思われる。SK503は長軸方向2.0m、短軸方向1.2m、深さ0.4mである。土壌内埋土は3層に分かれII層黒褐色には根固めの用と思われる径15cmの安山岩を含む(第94図)。SK504は長軸は1.5m短軸1.0m深さ0.2を測る。深さが浅いのは、この

地区では北側が強く削平を受けているためである。S K 503と S K 504の柱間間隔は3.6mであり、それはさらにもう一間S D 503側に延びる可能性は充分ある。しかしながらS D 503がさらに深く削平を行なっている為にすでに遺構とはばされていると想像される。さらにS K 503の第II層からは備前焼が出土し、この礎石が移動された時期を示すのではなかろうか。

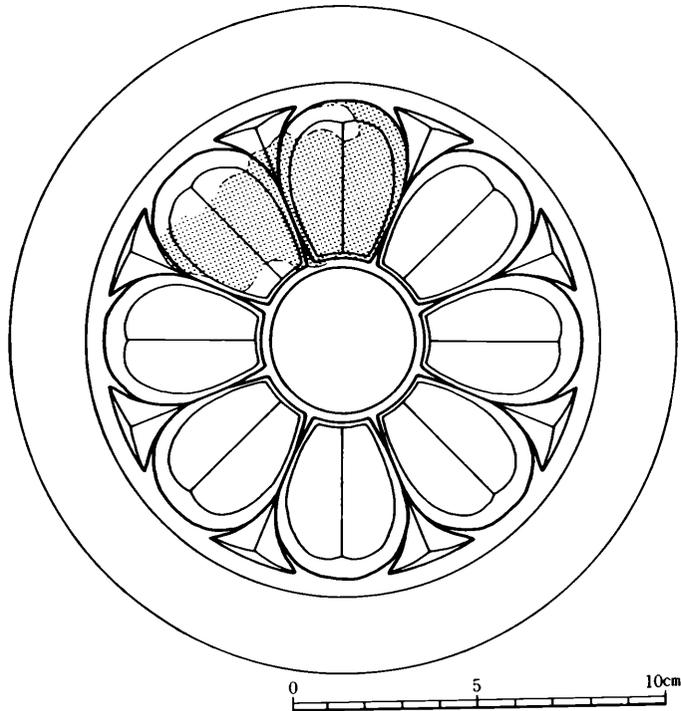
第98図 鞠智城跡第5次調査出土軒丸瓦復原図

今次の発掘では遺構に伴うものではなかったが、鞠智城跡で初めて軒丸瓦が出土した。^{註2}破片だが素弁八葉蓮華文軒丸瓦に復原される(第98図)。^{註3}弁が肉厚で稜線が通り、弁先が強く反転するという特徴は、百濟末期様式のそれである。^{註4}九州における百濟末期様式の軒丸瓦は、基肆城跡・大野城跡をはじめ北部九州に集中的に分布する「九州式単弁瓦」あるいは「百濟系単弁軒丸瓦」呼ばれているものが有名であり、その九州への流入の契機は天智天皇4年(665)に着工される大野城・基肆城の築城にあると考えられている。^{註5}この九州式単弁瓦に比較して鞠智城跡の軒丸瓦は、個々の弁がはっきりしており、弁面にふくらみがなく逆に弁全体が強く湾曲し、中房の径も小さく復原される。これらの相異は両者の系譜上の違いによると考えられる。最近、大野城跡でも九州式単弁瓦と異なる7世紀後半代とみられる軒丸瓦が出土しており、^{註6}弁の平面形や稜線が基部から弁先まで通る点では、鞠智城跡の軒丸瓦との類似性がうかがえ注目される。

鞠智城跡から出土した軒丸瓦は蓮弁2葉分の破片であり、中房・周縁の文様および瓦当と丸瓦との接合方法など不明である。したがって、その年代観については速断をつつしむべきであろうが、陳内廃寺との関係から西暦700年前後に求めるのが最も妥当かと思われる。これに誤りがければ、鞠智城が史料上に初現する文武2年(698)の「繕治」の際に製作された可能性がある。

軒丸瓦(第73図NM-1) 蓮弁2葉分の破片で、中房・周縁は欠失しているが、素弁8葉の蓮華文軒丸瓦に復原される。弁は長さ4.0cm、幅3.6cmで中央に丸みを帯びた陵線が走り、
