# 特別史跡 大野城跡 V

主城原地区(第4次)・村上地区(第1次)発掘調査概報

福岡県教育委員会

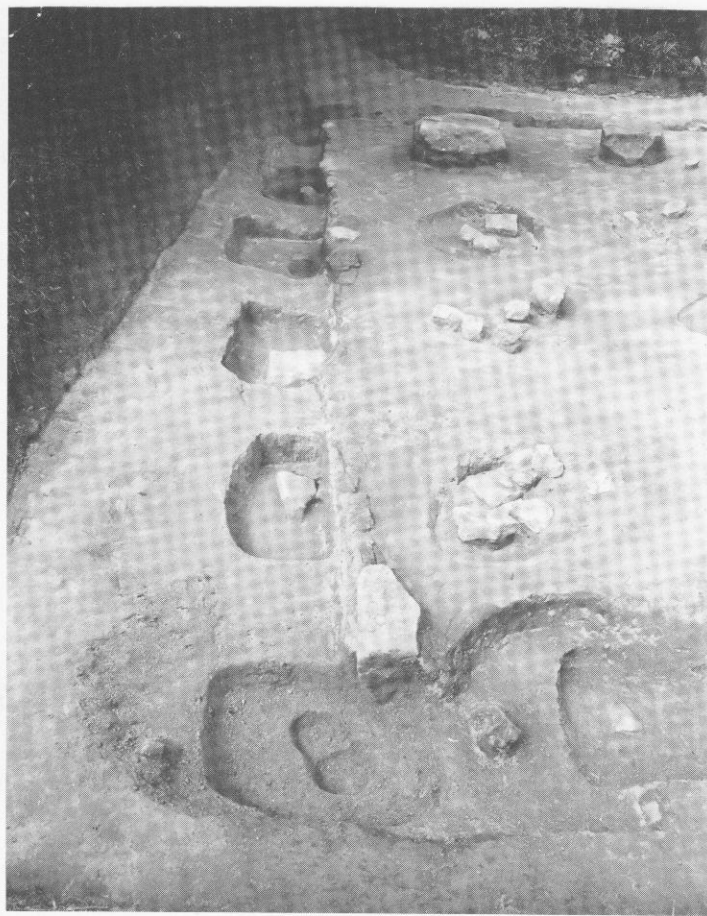
同上 雨落側石と掘立柱跡

この場所は標高321.5mで、村上地区において最も広い平坦地である。平面形は馬蹄状を呈し、約1200㎡ほどの広がりをもっている。S B 095はこの平地の南端部に検出された。遺構は地山（花崗岩バイラン土）の上の黄褐色土の上面において確認された。規模は3間×5間の南北棟の建物で、柱間寸法は梁行210cm（約7尺）、桁行210cm（約7尺）である。礎石は南西隅に2個あり、共に原位置を保っている。他は後世の攪乱によって総て取り去られていた。特に発掘区の北半は後世の削平が著しく、礎石掘方はわずかに残る程度であったが、根石などの検出から総て確認することができた。掘方は径約1m強のものが大部分である。また南側基壇縁には人頭大の自然石が不規則に配列されていた。雨落溝は建物の四周に検出され、幅約50~100cm、深さ約20cmほどである。東・北側の一部は削平されて定かでない。この雨落溝の埋土下から掘立柱穴が建物の四周に検出された。

掘立柱穴は、建物の梁・桁行列に筋を通しておりまた四隅の部分にも4ヶ所認められた。柱穴の掘方は一辺が約1m前後の隅丸方形をしたものが多く、深さ約60~80cmである（第10図）。柱根は認められなかったが、その抜取り穴は径約30~50cmを計る。なかには礎板と考えられる

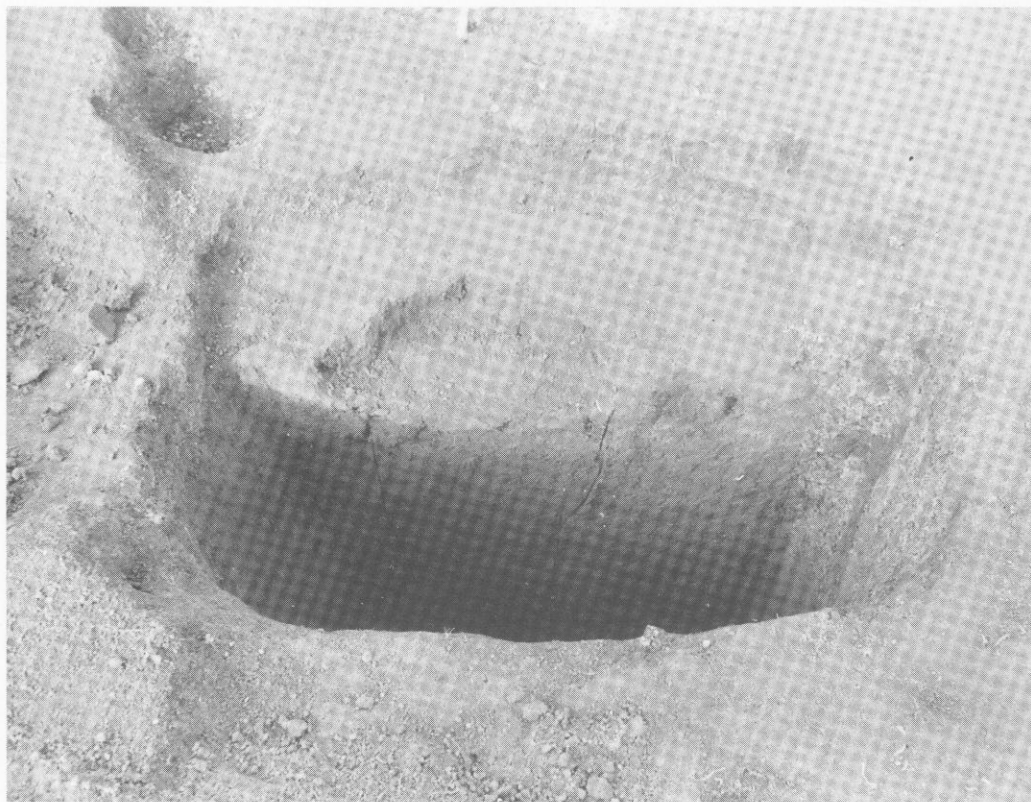
同 上 （入隅部）
