# 特別史跡 大野城跡

環境整備事業実施報告書 III

昭和59年3月

福岡県教育委員会

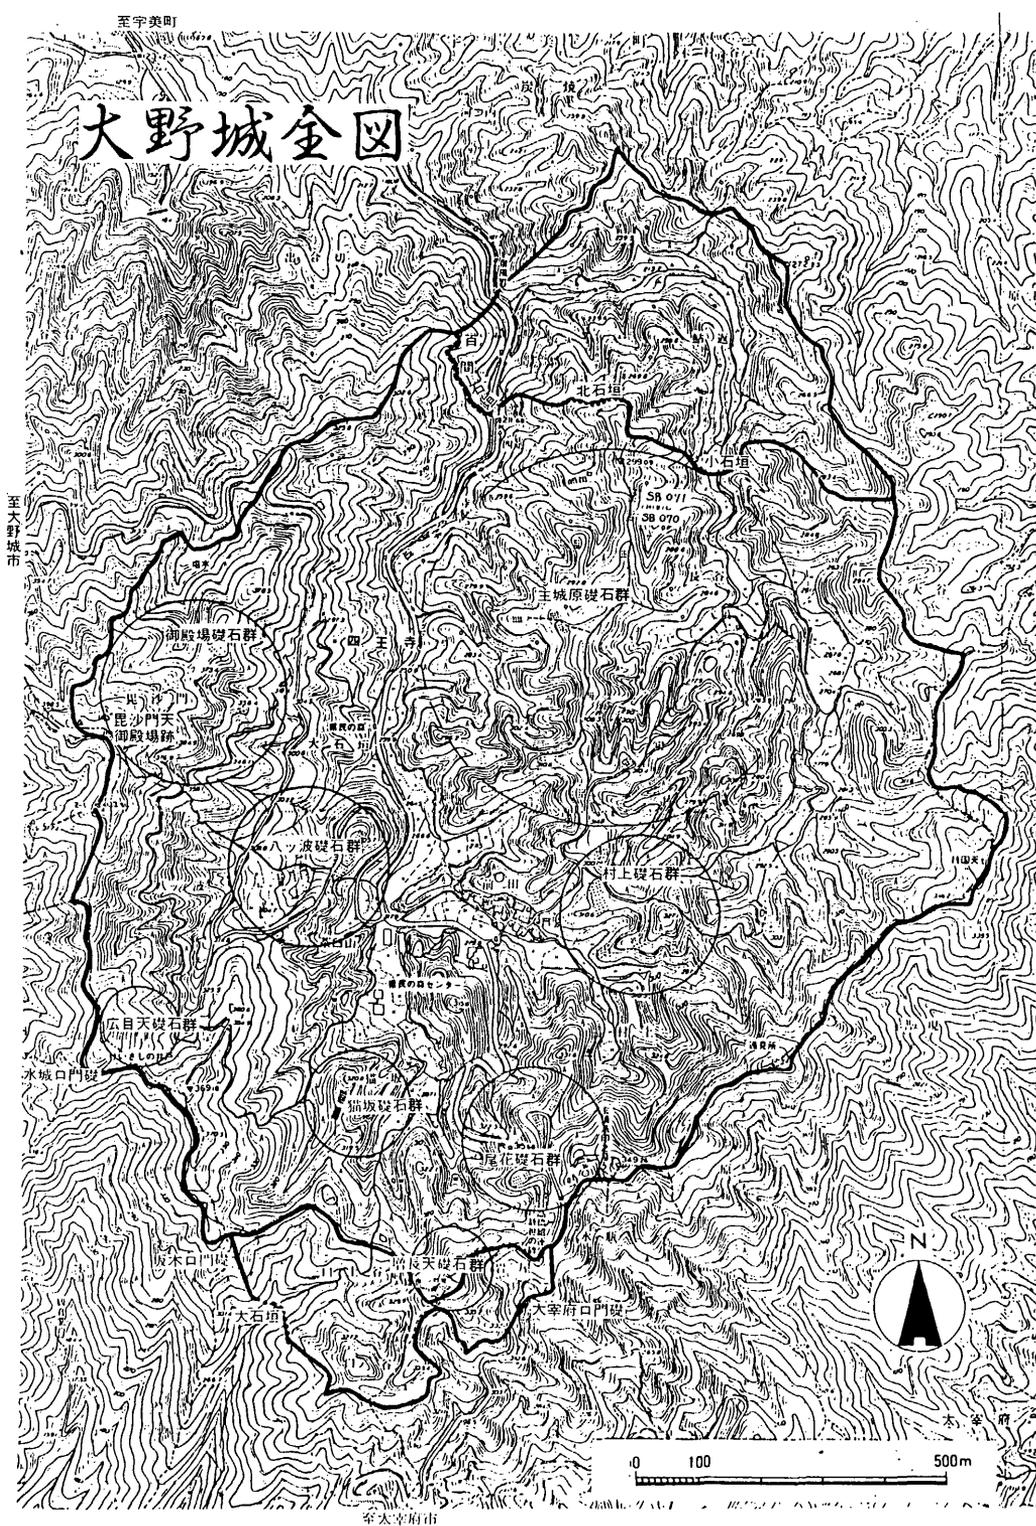
第1図 大野城全図

峰々に6.5kmの土塁をめぐらし、南北両面の谷の部分は石塁・石垣で塞ぎ、特に百間石垣は全長約200mに及ぶ規模を有している。

なお北（宇美町方面）と南（太宰府市方面）の土塁は二重になっており、その位置が防衛機能上極めて重要性を帯びていた一端を窺い知ることができる。

さらに宇美口、水城口、坂本口、大宰府口の4ヶ所には城門を配置している。土塁の内側には、尾花、増長天、猫坂、八ッ波、主城原、村上、御殿場等の各地区に建物跡が点在しその数約70棟に及んでいるが、そのほとんどが倉庫建物であったと云われている。

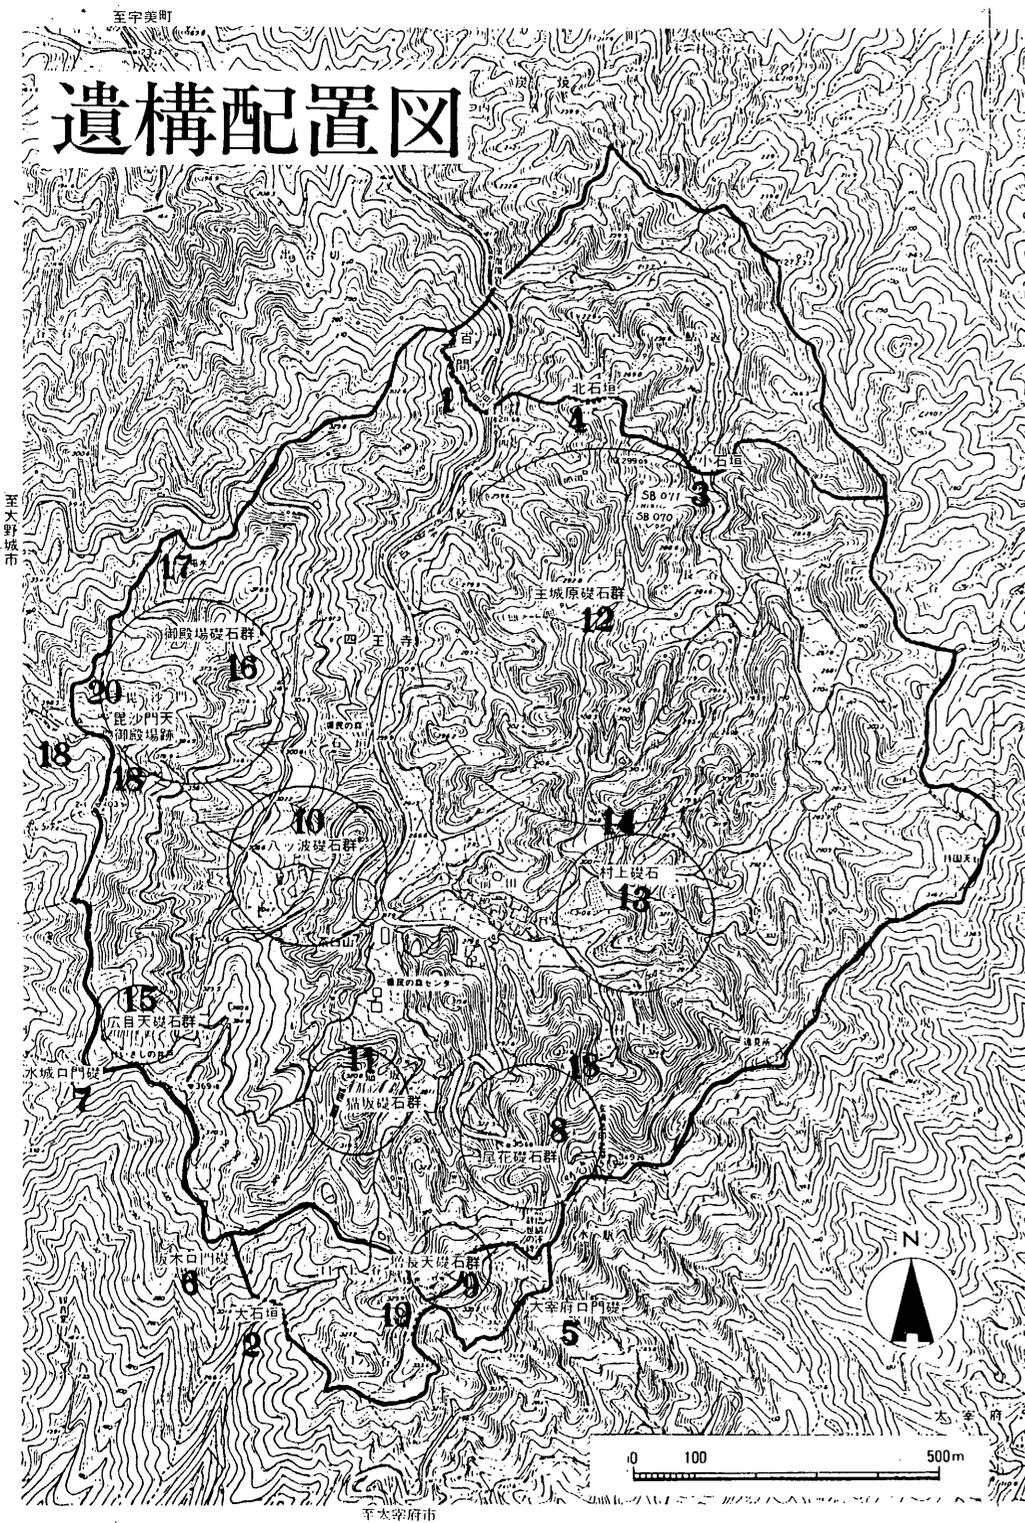
第4図 遺構配置図

記号	遺構名	規模	発掘状況	整備状況
===	土 壘		一部発掘	伐 開
1	百 間 石 垣		一部発掘	一部整備
2	大 石 垣		一部発掘	一部整備
3	小 石 垣		未発掘	
4	北 石 垣		発掘済	
5	大宰府口城門跡		未発掘	
6	坂本口城門跡		未発掘	
7	水城口城門跡		未発掘	
8	尾花礎石建物跡群	礎石建物跡 10棟	未発掘	整備済
9	増長天礎石建物跡群	礎石建物跡 4棟	発掘済	整備済
10	八ッ波礎石建物跡群	礎石建物跡 14棟	一部発掘	一部整備
11	猫坂建物跡群	礎石建物跡 4棟 掘立柱建物跡 1棟	発掘済	整備済
12	主城原建物跡群	礎石建物跡 18棟 掘立柱建物跡 3棟	一部発掘	一部整備
13	村上礎石建物跡群	礎石建物跡 7棟	一部発掘	一部整備
14	大 日 堂	礎石建物跡 1棟	未発掘	
15	広目天礎石建物跡	礎石建物跡 1棟	未発掘	
16	御殿場礎石建物跡群	礎石建物跡 2棟	一部発掘中	
17	屯 水		未発掘	
18	経 塚	3 箇所		
19	鏡 ケ 池			
20	毘 沙 門 天

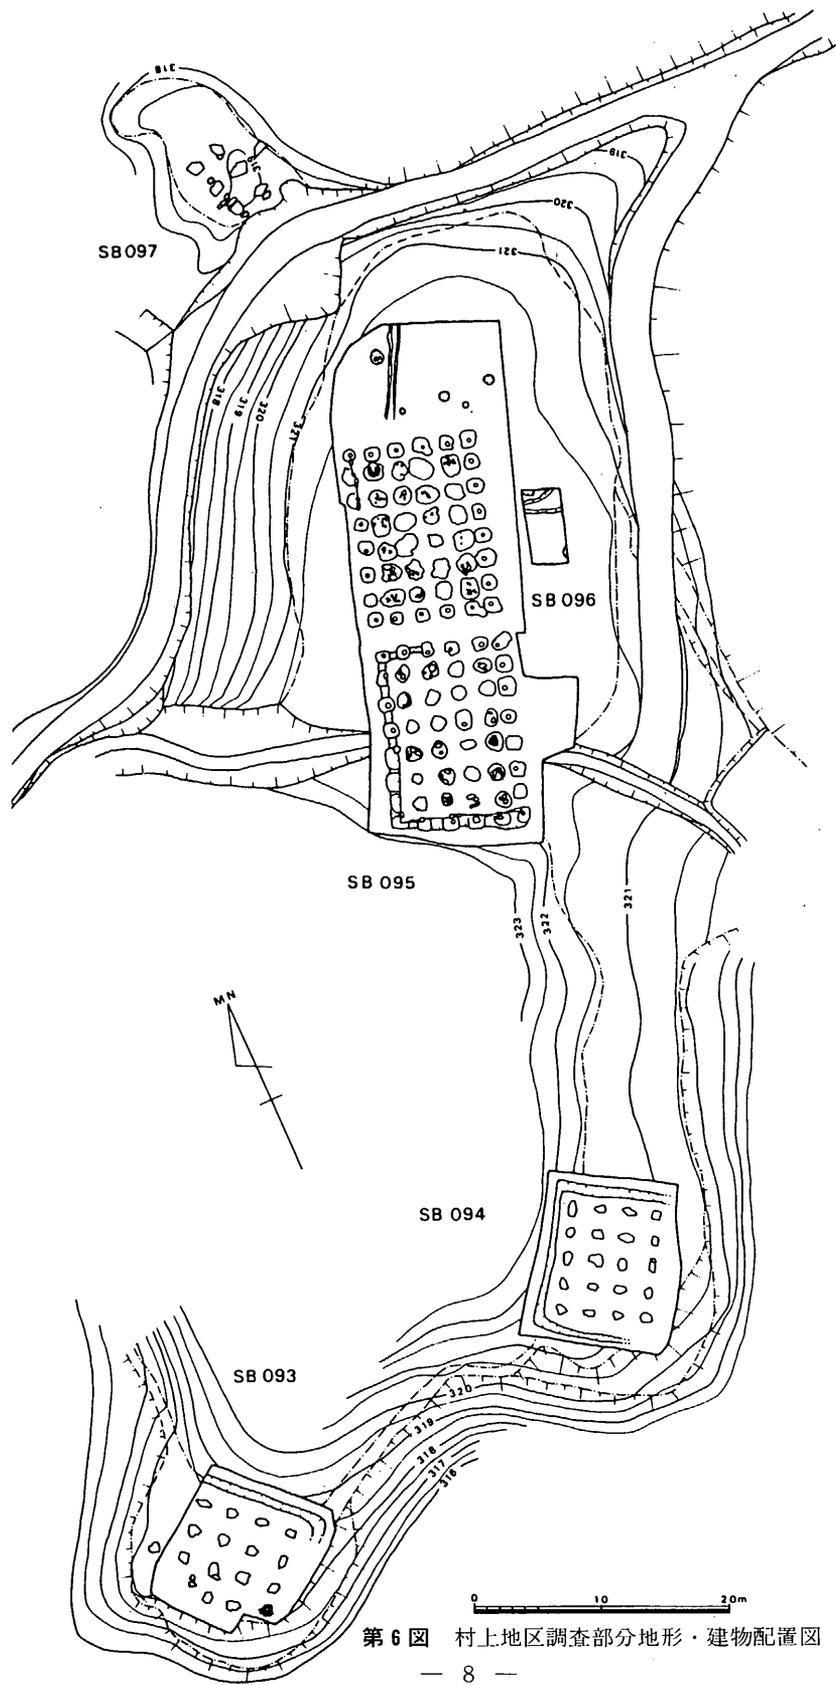
第 6 图 村上地区調査部分地形・建物配置図

村上地区では、これまで約10棟（1981年9月現在）分の礎石を確認しており、そのうち4棟分の礎石建物について調査を行った。

調査の結果、礎石総柱3間×4間の建物跡（S B 093、094）を2棟分と3間×5間の礎石総柱建物跡（S B 095、096）2棟分を検出した。

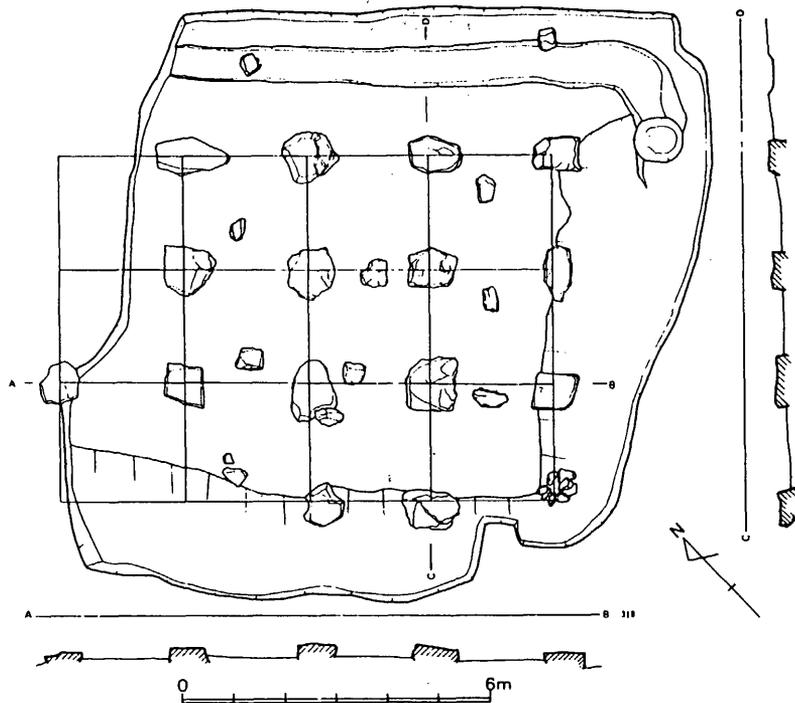
第7図 村上地区建物跡SB093

(1) 礎石総柱建物SB093 (第7図)

発掘区の南端に位置する。規模は3間×4間の東西建物で、柱間寸法は梁・桁行寸法共225cm前後となる。梁行最南端列の礎石は4個ともやや浮き上っており、動いている。また礎石と礎石の間に、一辺約50cmほどの小石(以後小礎石という)を計7個検出した。これらの小礎石は礎石の間に規則的に配列されているのではなくて、ややずれた位置に置かれている。7個とも上面は扁平である。北側礎石列より約1.5m北側に東西方向の雨落溝を検出した。溝は北東入隅部で南側に曲がり、自然に消失するものと思われる。溝巾は約60~70cmで深さ約20cmである。建物の東・南・西側は地形が下り斜面になっており、雨落溝は元来作る必要がなかったものと考えられる。

村上地区にあって、S B 093 は最も南端に位置し、S B 094 は S B 093 より東方約 30m 隔った標高 321m に位置している。

整備内容としては、礎石は原位置を保っているため、各礎石面より 5 cm 下を基壇面となるように、盛土し、張芝を行った。

雨落溝については、S B 093 では北側、S B 094 では東側に巾約 1 m、深さ 20cm に玉砂利を 5 cm 厚さで表示した。

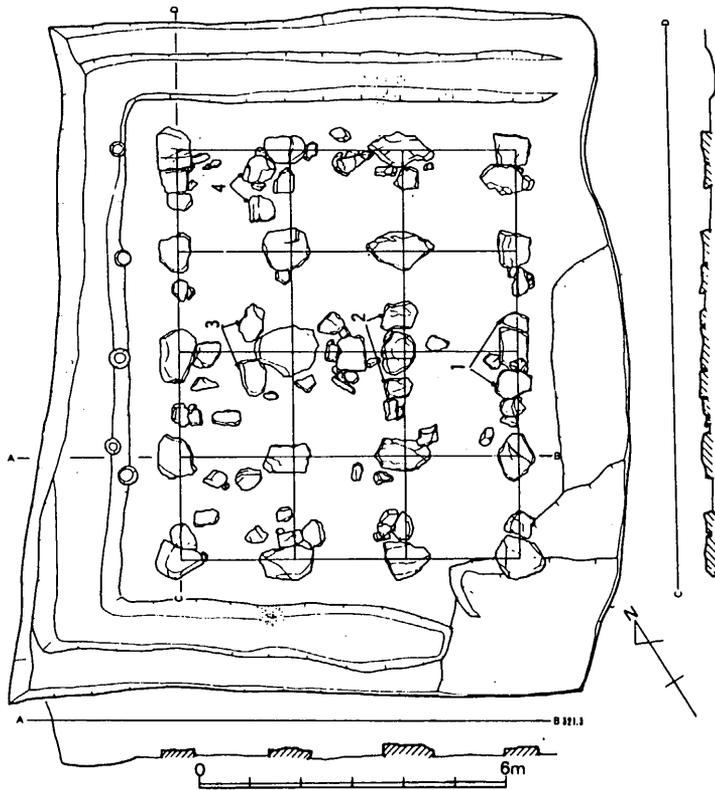
第 8 図 村上地区建物跡 S B 0 9 4

(2) 礎石総柱建物 S B 094 (第 8 図)

S B 094は S B 093より東方約30m隔った標高約 321 mに位置している。礎石は全て表土直下約20cmで検出した。花崗岩性で、最も大きいものは方1.2mのものがある。

規模は 3間×4間 の南北棟建物で、柱間寸法は梁行220cm(約7尺)、桁行205cm(約7尺)である。また主礎石の間に小礎石を多数検出したが、配列は従来検出されているものに比較すると规律的に配されているようである。小礎石の桁行列は南・北両端の主礎石に接して内側に据えられており、柱間寸法が210 cm(約7尺)に対し、梁行列は東・西の主礎石の間にあって、柱間寸法が240 cm(約8尺)である。また中央桁行列を中心に、主礎石を狭むような形で小礎石が南・北側に2個検出され、計4ヶ所認められた。

雨落溝は東側を除いて、三方に認められた。巾約1 m、深さ約20cmである。建物の東側は緩斜面になっている。また西側雨落溝の東肩部に円形の柱穴4を検出した。柱穴は径30cm深さ40~50cmで、礎石から約1 m隔てられている。これらは桁行列に筋が通っており、S B 094を構築する際の足場組みの穴であろう。

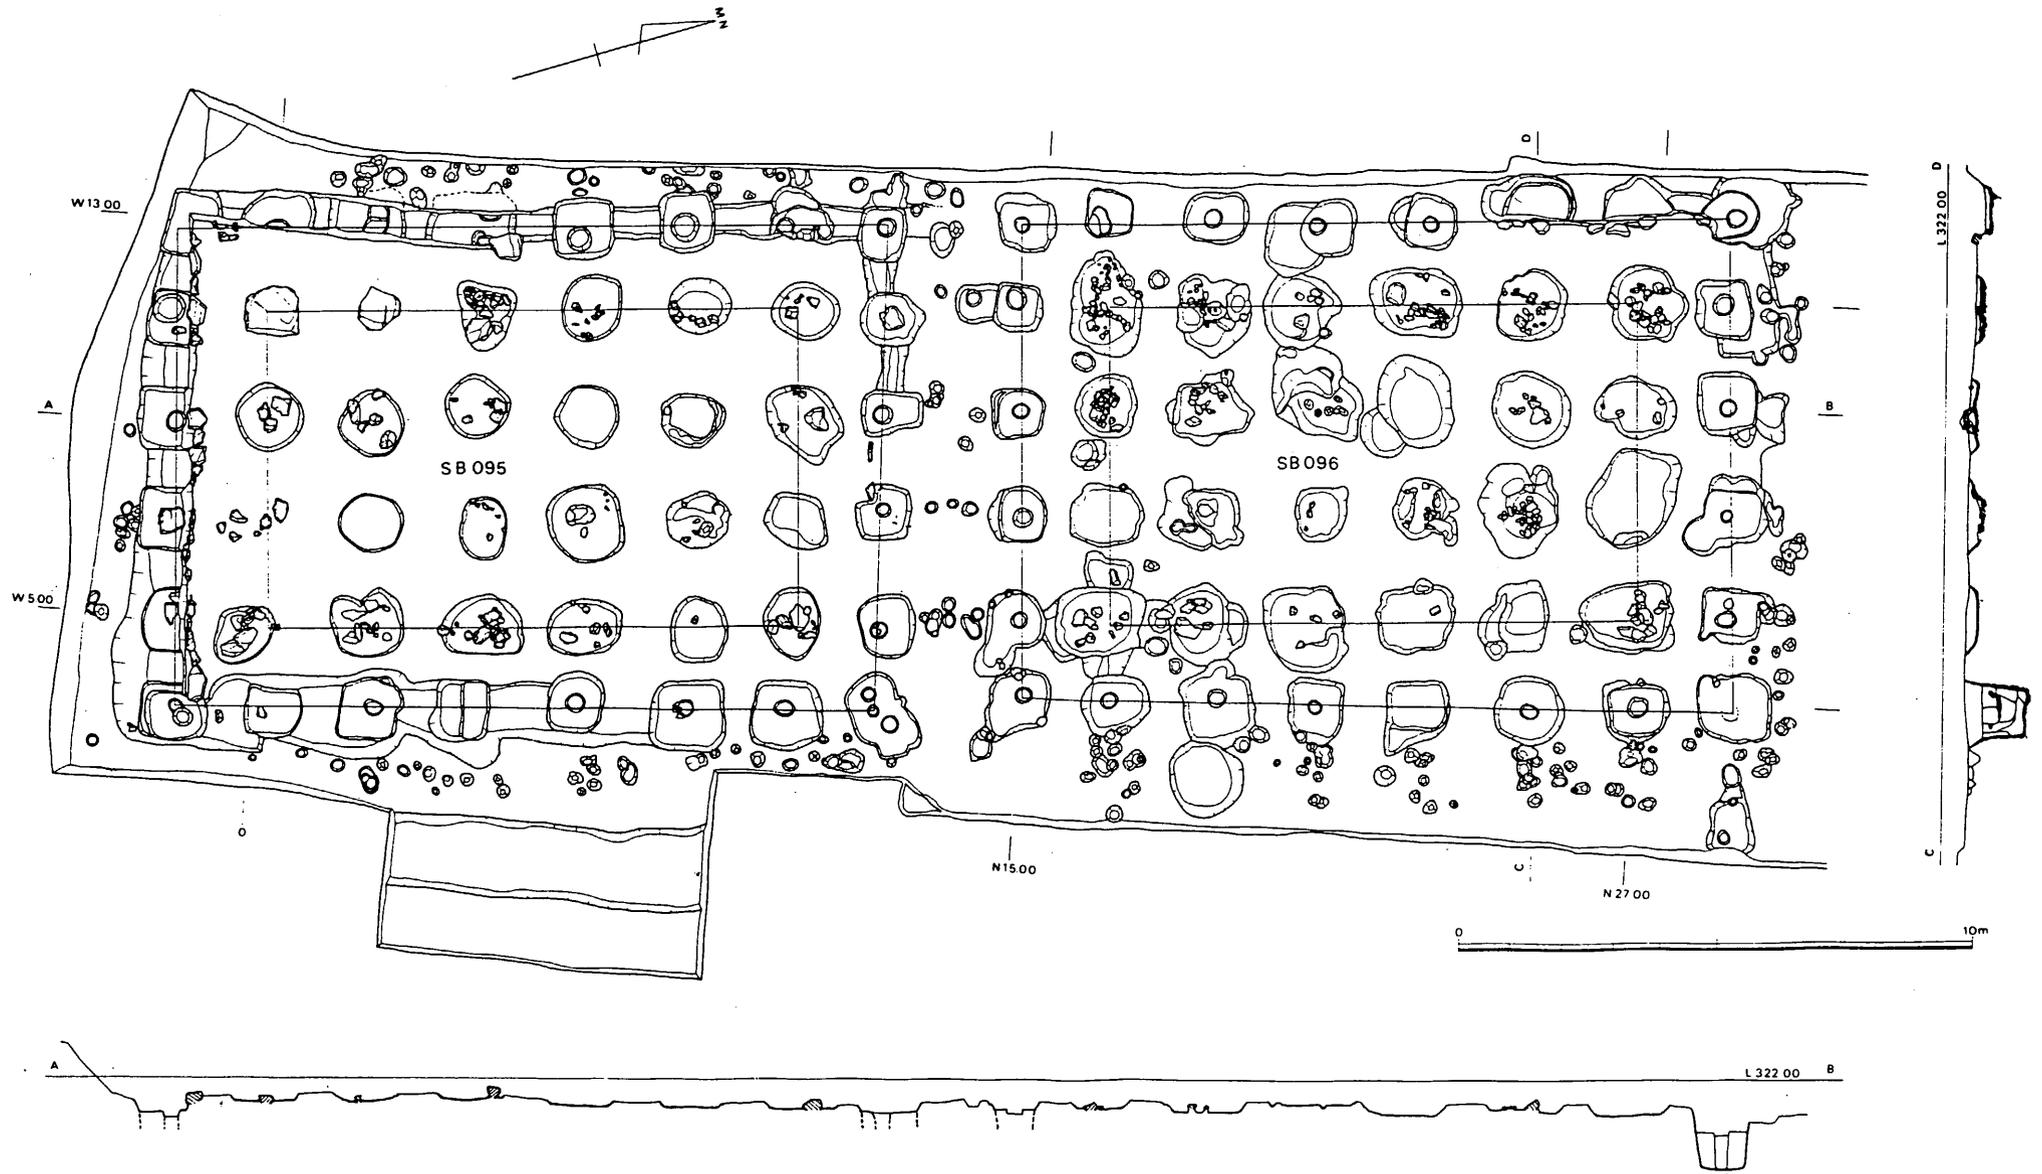
第9図 村上地区SB095・SB096の遺構実測図

### (3) 礎石総柱建物 S B 095 (第9図)

この場所は標高 321.5 m で、村上地区において、最も広い平坦地である。遺構は地山（花崗岩バイラン土）の上の黄褐色土の上面において確認された。規模は 3 間×5 間の南北棟の建物で、柱間寸法は梁行 210cm（約 7 尺）、桁行 210cm（約 7 尺）である。礎石は南西隅に 2 個あり、共に原位置を保っている。他は後世の攪乱によって総て取り去られていたが根石などの検出から総て確認することができた。

雨落溝は建物の四周に検出され、幅約 50～100 cm、深さ約 20cm ほどである。東北側の一部は削平されて定かでない。この雨落溝の埋土下から掘立柱穴が建物の四周に検出された。

掘立柱穴は、建物の梁・桁行列に筋を通しており、また四隅の部分にも 4ヶ所認められた。柱穴の掘方は一辺が約 1 m 前後の隅丸方形をしたものが多く、深さ約 60～80cm である。

柱根は認められなかったが、その抜取り穴は径約 30～50cm を計る。なかには礎板と考えられる石を据えているものもある。この掘方は S B 095 基壇の中にもぐっており、礎石建物及び雨落溝より先行することは明らかである。

### (4) 礎石総柱建物 S B 096 (第9図)

S B 095 の北側に位置しており、桁行方向に柱筋を合わせて建てられている。その規模は S B 095 と同じく、3 間×5 間の礎石総柱建物である。礎石は全て抜き去られているものの掘方及び根石が残存しており、それから考えて柱間寸法は S B 095 と同様に考えて大過なからう。礎石建物の周囲で掘立柱掘方及び柱穴を検出したが、これは S B 095 と全く同様である。

雨落溝は痕跡をほとんど留めていなかったが、建物の西北部に一部基壇側石が残存しており、西側の掘立柱列の北から第 2、3 番目の掘方がその基壇側石の下に入っておりこれは四周の掘立柱は明らかに基壇下、すなわち削平された雨落ち溝以外に作られたものであると判断でき、他地点における同様建物の所見と同様の結果を得た

この場所は標高321.5mで、村上地区において最も広い平坦地である。礎石はS B 095の南西の隅の2個を除いて、全て抜き取られ、根石を残すのみであった。

整備内容としては、基壇面を従来からの張芝、張石等とは違う特殊な材料を用いた。

この工法を建物跡基壇面に応用するとき、盛土面を十分に転圧し、その上に合成繊維不織布(商品名プレノシート、これを敷くことによって床土とアスファルトとの接着がよくなる)を全面張りし、その上からゴムアスファルトを4mm±0.5mmの厚さで吹きつける。

次に礎石については、位置をかえず当時のままの礎石は2個を残すのみで、あとは抜きとられているので、その跡に擬似礎石を据えた。今までの整備のいくつかは、ほぼ同形同質の自然石を据えたので、4～5年もたつとほんものの礎石とにせものとの区別が全くつかなくなるので擬似礎石(擬石)を使用した。

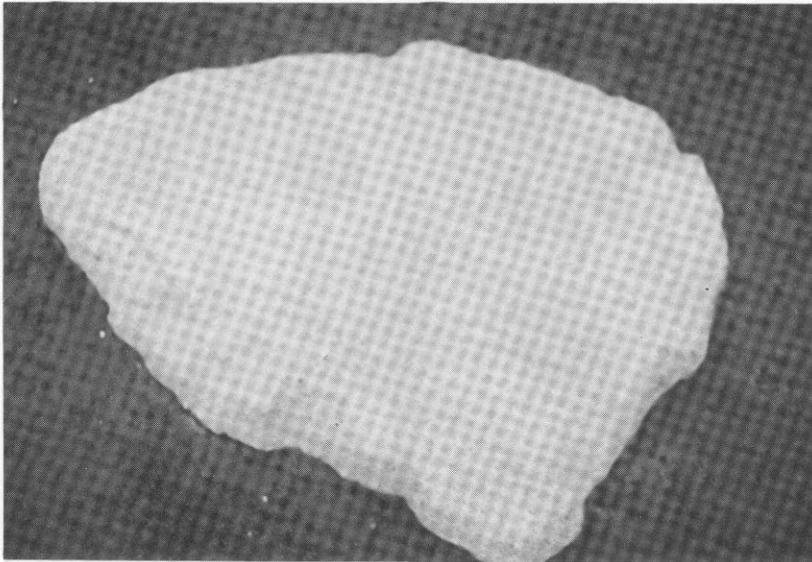
第14図 擬似礎石

擬似礎石の材料

骨材	3	白色セメント	1	※水砕とは別名銅がらみともいい、銅を精練したときにでる二次製品
		石灰石	2	
	水砕*	1		
無機質顔料	セメント重重比の3%

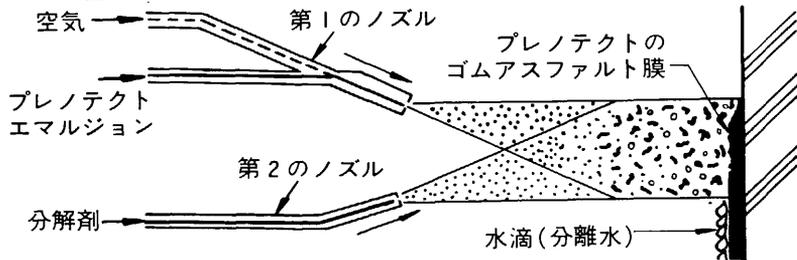
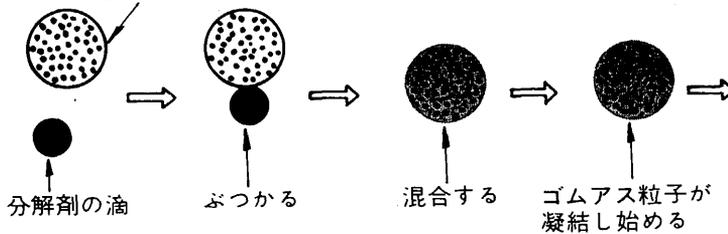
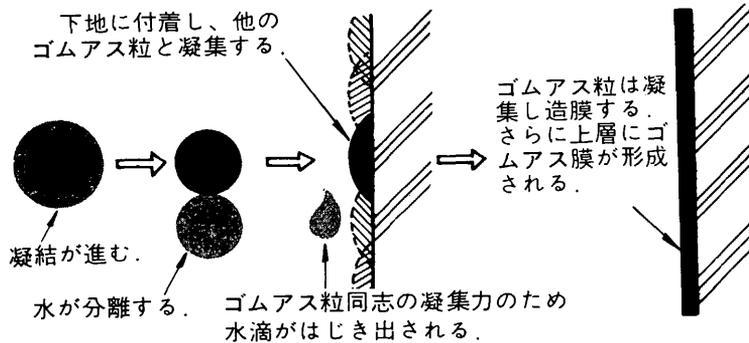
第15図 プレノテクト防水層形成のプロセス

プレノテクト防水工法の吹付機には2個のノズルがあり、第1のノズルからプレノテクトエマルジョンを、第2のノズルから分解剤を同時に吹付ける。両液は被附着面に致着する前にぶつかり合い、瞬間的に反応し、ゴムアスファルトが強力な接着力で施工面に完全に密着して、均一な被膜を形成すると共に、水分が分離される。作業には連続的に進められ継目のない防水被膜が形成される。

- 2個のノズルからの吹付け

- 吹付けられた粒子の挙動のプロセス

プレノテクトエマルジョンの滴  
(水中にアスファルト粒子と合成ゴム粒子が分散している.)

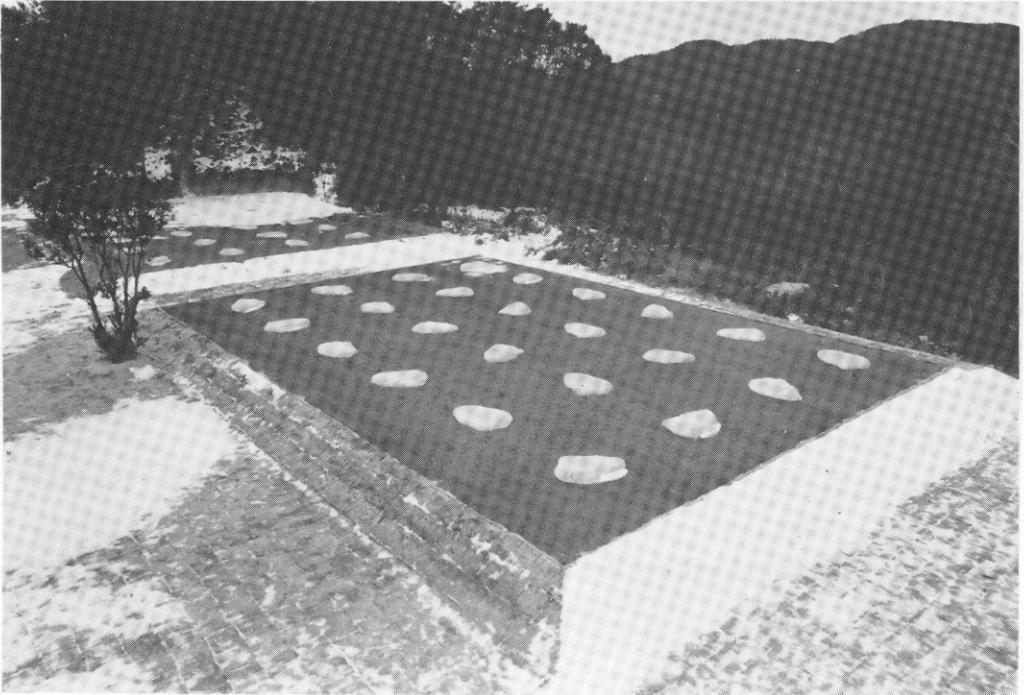
第18図 同上整備状況

そして碎石の色(青味がかった色)で着色した。

礎石建物跡周辺部は張芝及びくぬぎの植栽で修景し、村上地区周辺部との調和をはかった。

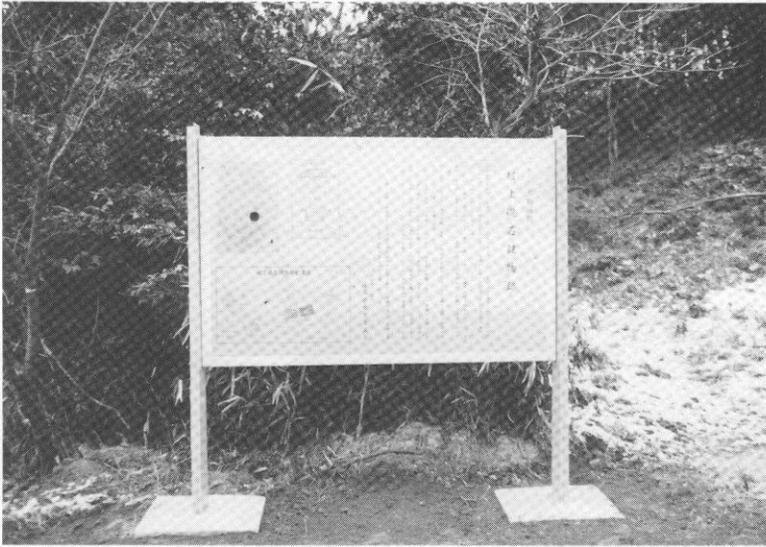
第19図 説明板

利用者にわかりやすくするため説明板の中に大野城全図、倉庫想定図、遺構配置図を挿入し、文章も平易な内容とした。

説明板素材として、富士フィルムが開発したアルフォト（アルミ箔銘板）を使用した。

これはアルミニウムベースの表面を特殊処理（陽極酸化処理）を施し、無数の小孔に銀乳剤を充てんした感光材料で硬度9の硬さをもっている。この材料のもつ特長として水分、塩分、酸、油脂、有機溶剤などの汚染や浸蝕に強く又高温、低温、紫外線に対する画像の安定性（変色）にも優れている。

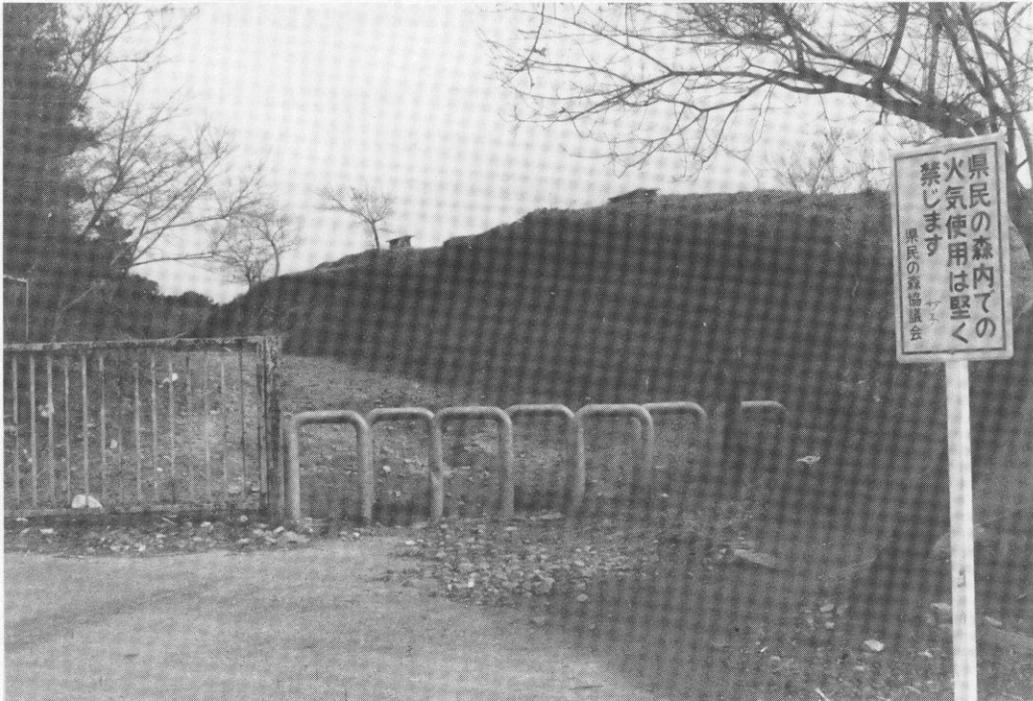
第24図 尾花地区土塁崩壊部

なお、土塁調査とその保存で忘れてはならないのは、尾花地区の土塁切通しの箇所についてである。ここは前述の如く訪れる人数のもっとも多い所であり、その切通しの壁の痛みか

た——崩壊が著しい。これは早急に切通し面の工層の表面剥ぎ取り、実測、写真撮影を行いその上で、想像できる限りの旧状に復すべきであろうと思われる。このことは、大野城の現状をかんがみれば、何よりも優先して実施すべきことと考えられる。

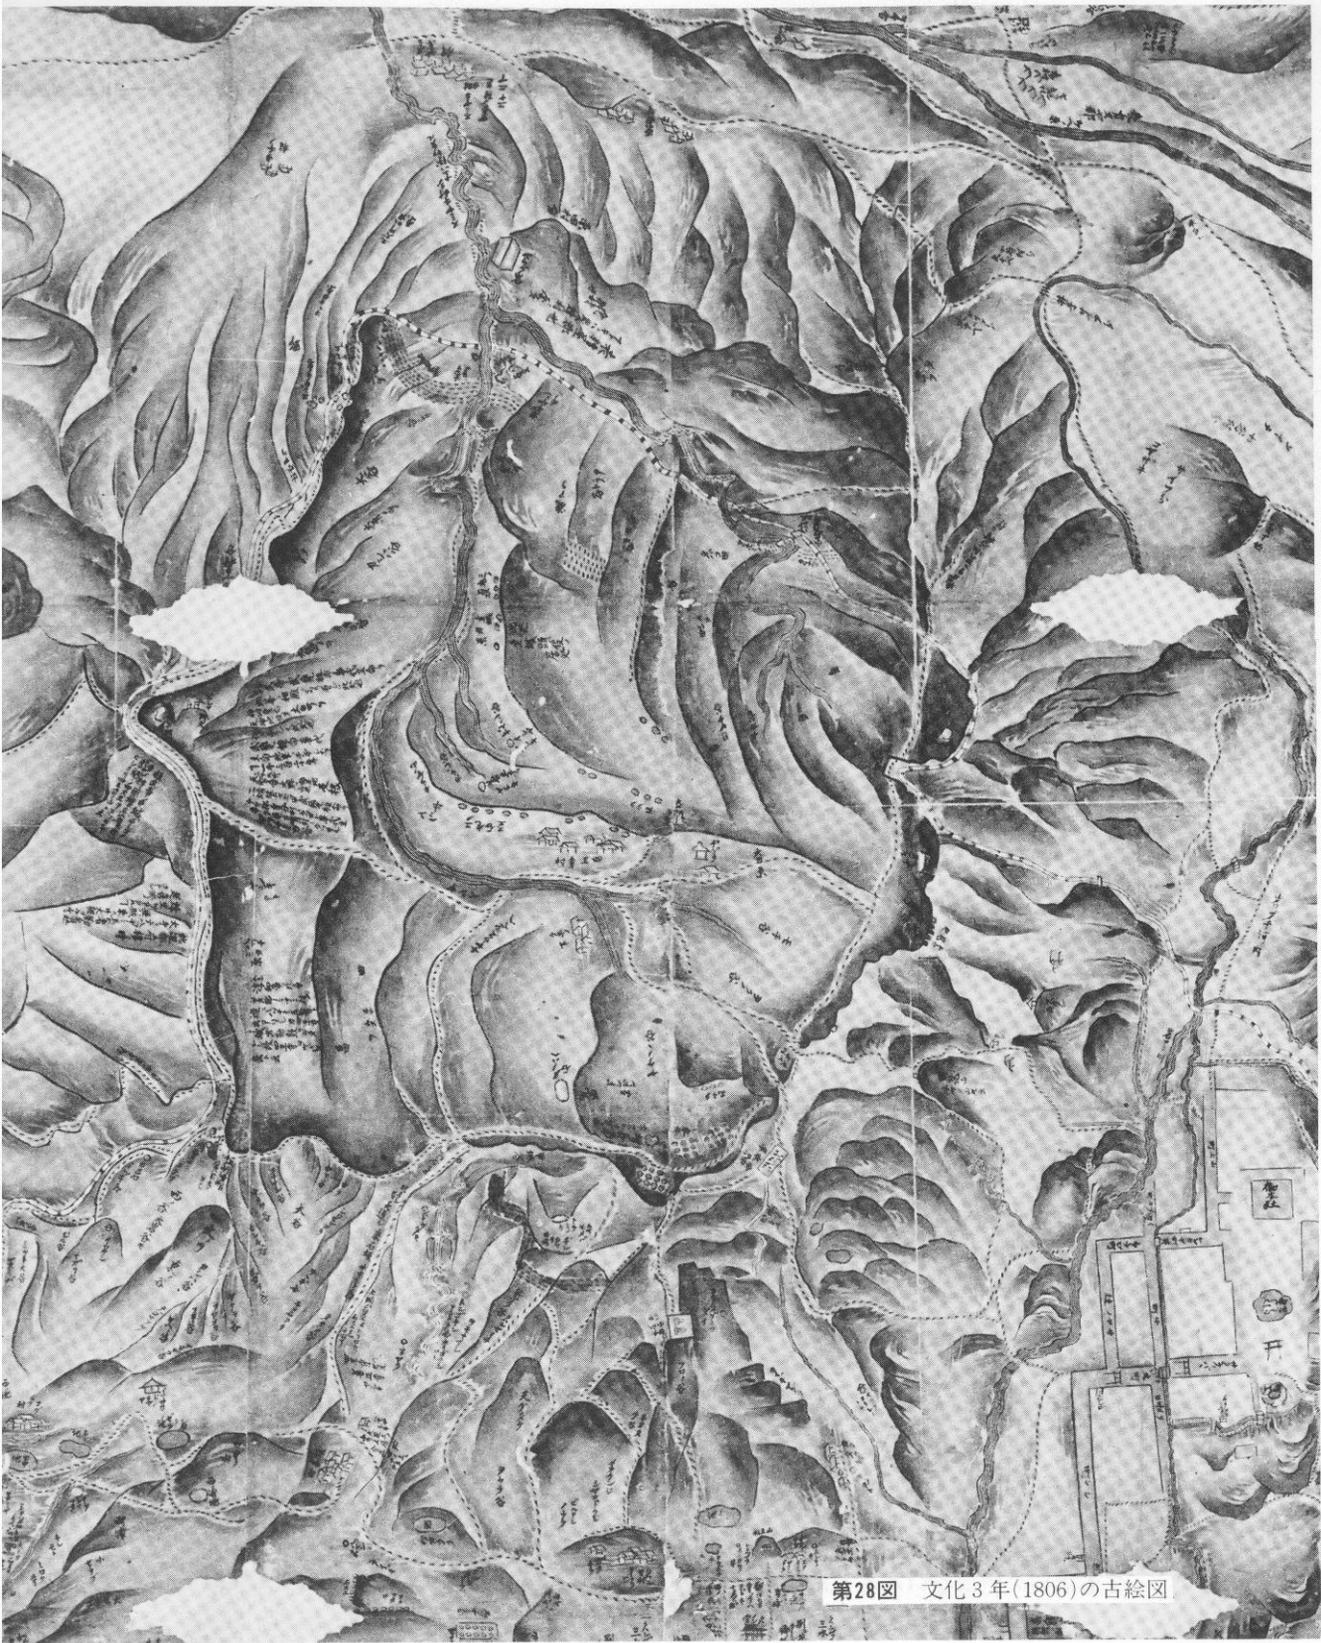
第28図 文化3年(1806)の古絵図

次頁に掲載した古絵図ならびに地形図は、主として、大野城と下方集落等を結ぶ山道を示したものであり、明治時代以後いかに山道利用が少なくなり現在に至っているかよくわかる。これら山道のうちには時代的に大野城の時代に使用された幹線というべきものもあるはずでこれらは特に城門に結ばれるものを主体に推察せねばなるまい。これら山道については今後の大きな研究課題と考えている。(尚、明治と現在の2つの地形図には実線で示したものが山道であり、明治の図の太い実線は、現在の四王寺林道にほぼ近い位置を通っている。)

大野城と下方集落地帯との現山道がいつごろから発展したのかは判然としないものが多い。これらについては、文化時代の旧跡図や明治時代の地形図（付図参照）により近い将来復原されることを期待したい。参考までに、これら旧図面からいくつかの道路を推定してみたのが第30図であるが、あくまでも旧道としての可能性を描いてみたものにすぎない。

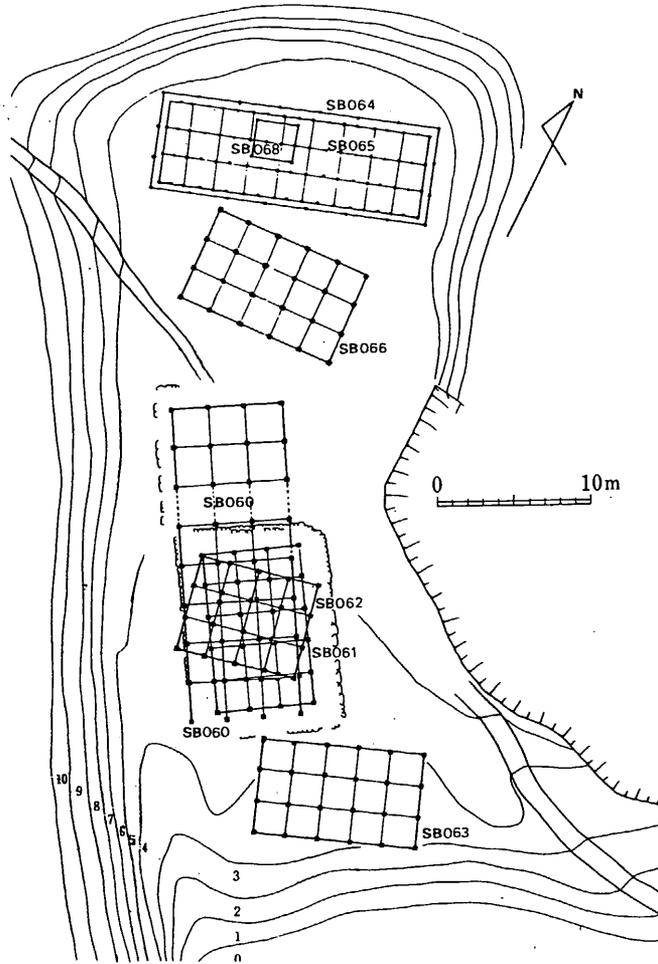
第31図 主城原地区地形第1地点遺構配置図

これ以外に第Ⅱ期と考える建物には、第Ⅰ期建物のある尾根の南半分の基壇を有する3間×8間または9間礎石総柱建物がある。この基壇建物は同一位置で第Ⅳ期まで規模が縮小されながら変遷しており、これは上・中・下の3層を形成している。

第Ⅰ期A、Bの掘立柱建物は共に、城の中央部北半に広がる主城原地区の尾根群のうち第Ⅰ地点と称する一尾根(図31)の同一位置に重複しⅠA期のS B064は通常の官衙風建物で、3間×7間という長大な建物とされている。北方への見通しの良い尾根の最北端部の尾根幅一杯を建物の桁方向とし、掘方、柱穴共に大きい。この建物は、後の建物と異り、建物の相対する二辺、各柱間寸法が極めて不揃いなことを指摘でき、後続するⅠ-B期の掘立総柱建物S B065もまた、同様である。

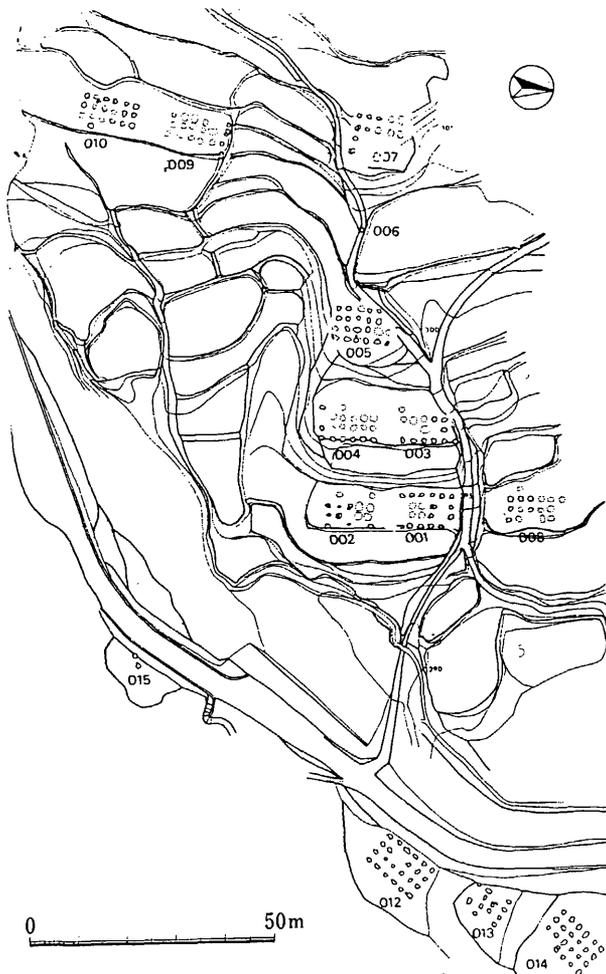
第32図 八ッ波地区建物配置図

第III期建物は、周囲に掘立柱をもたない、礎石総柱の3間×5間建物で、大野城には最も多い。尾畑地区の10棟の建物はもちろん第III期に属すが、果して第II期にまで遡るかは発掘調査を行っていないので不明である。この期の建物は、八ッ波地区を中心に建造されており、同地区では、8棟を新築、第II期建物の2棟を改築しており（周辺の未調査分6棟を除く）、これらの配置は極めて規率的である。建物が桁方向で並ぶ場合には梁行全長寸法と同等、または桁行全長寸法と同じ距離とし、各建物の梁行方向距離は10~12mある。これらの配置を行うに際し、傾斜面の造成を大がかりにしており、明らかに計画的なものである。

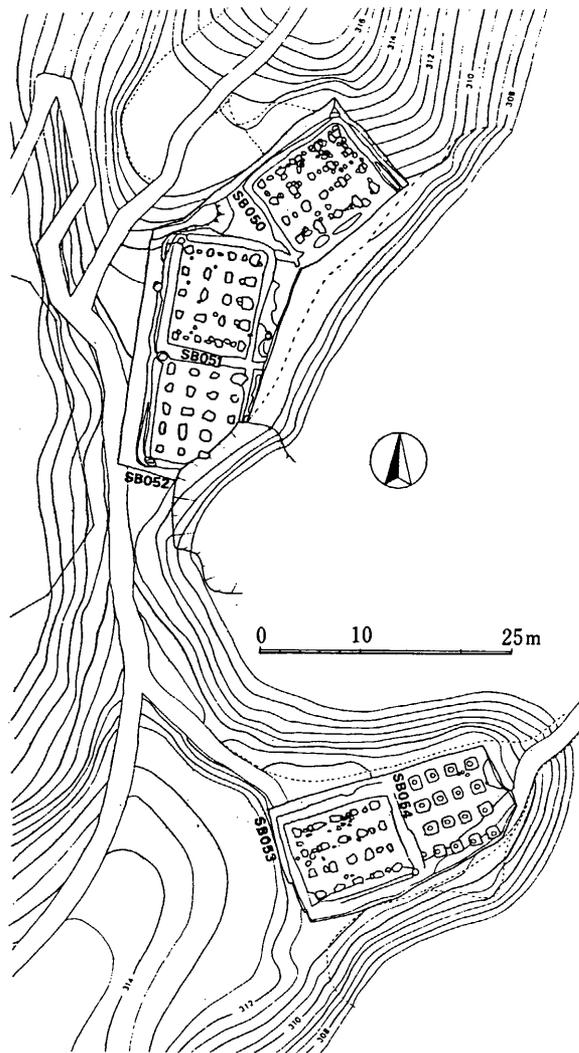
第33図 猫坂地区建物配置図

第Ⅳ期の建物群は第Ⅲ期のそれより縮小され、3間×4間の規模となり、柱間寸法にバラエティーのある建物が目立つ。立地は、狭い山陰の、わずかな緩斜面を造成(斜面削平)し、群をなさずに1棟ずつ点在するものが多い。猫坂地区のみ群在し、うち3棟が同一地点にあるものの、建物間距離が極めて狭く、2棟は雨落ち溝を共有し、もう一棟は方向がまったくずれて軒を接している。敷地造成のため斜面を削平しているが角度は極めて急にしている。これらの造成は、いかにも3間×5間規模を縮小した3間×4間でも余裕のある建て方が不可能であった

たことをうかがわせ、群でなく点的に各建物が存在することも、建物を建てる場所の選定がかなり困難であったことを示すものと思われる。このような点からも、この建物群が後出のものであろうと推定できる。
