1985

山田市教育委員会

# 寺の脇の宮

山田市文化財調査報告書 第1集

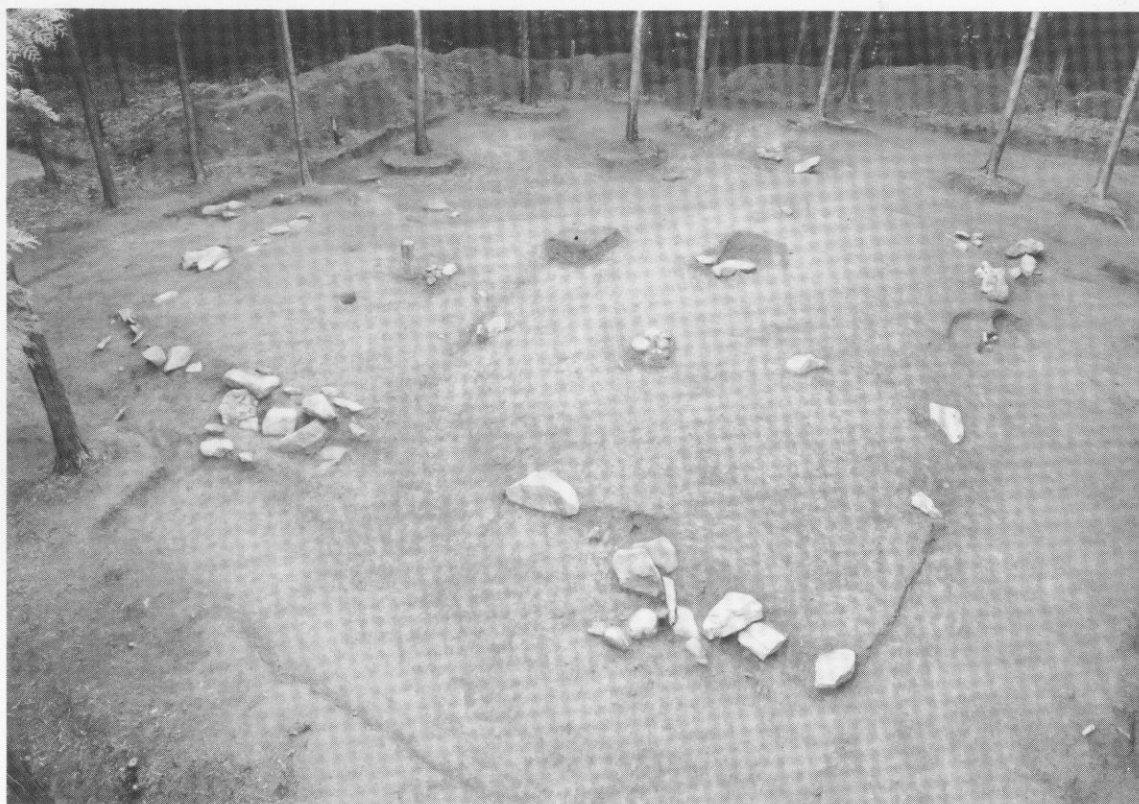
礎石建物 S B 001 全景(北東から)

**S B 001** 検出した基壇側石列は、東側石が比較的良く残存していたが、そのほとんどが原位置を動いており、わずか2個だけが立て据えられていた。南側石は西半分が削除され明らかでないが、瓦の残存状況と数個の石列が認められたこと、また北側は数個の石列と瓦の残存状態などから基壇側石と判断した。西側についてはほとんど残っていない。したがって南側石列と北側石列間は約8.4mである。礎石はすべて抜き取られていたが、礎石位置と考えられる個所に根石痕を4箇所検出した。根石はコブシ大から人頭大の自然石で東西に2間分、南北に1間分を検出し、東西の寸法2.1m（7尺）、南北の寸法2.7m（9尺）である。基壇は版築は認められず、東側石付近で地山から明黄褐色粘質土、黄褐色土を約1.5m積土している。ちなみにその積土は

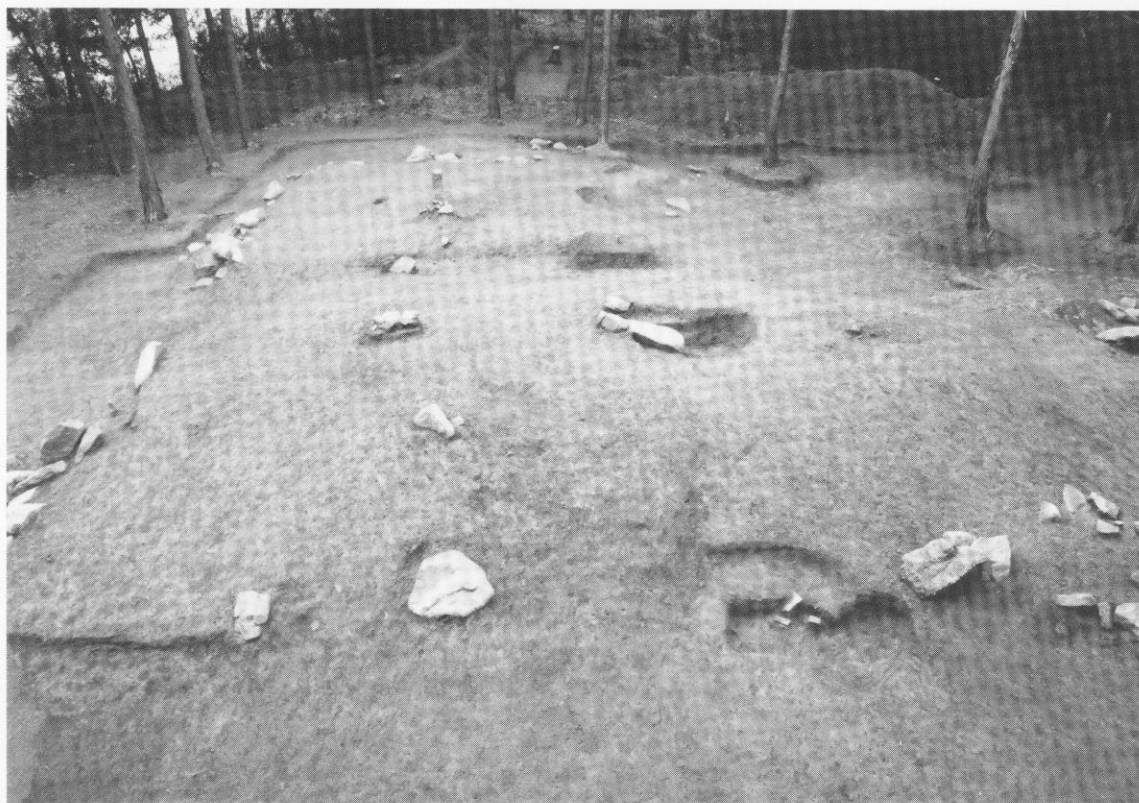
礎石建物 S B 001 全景(北から)

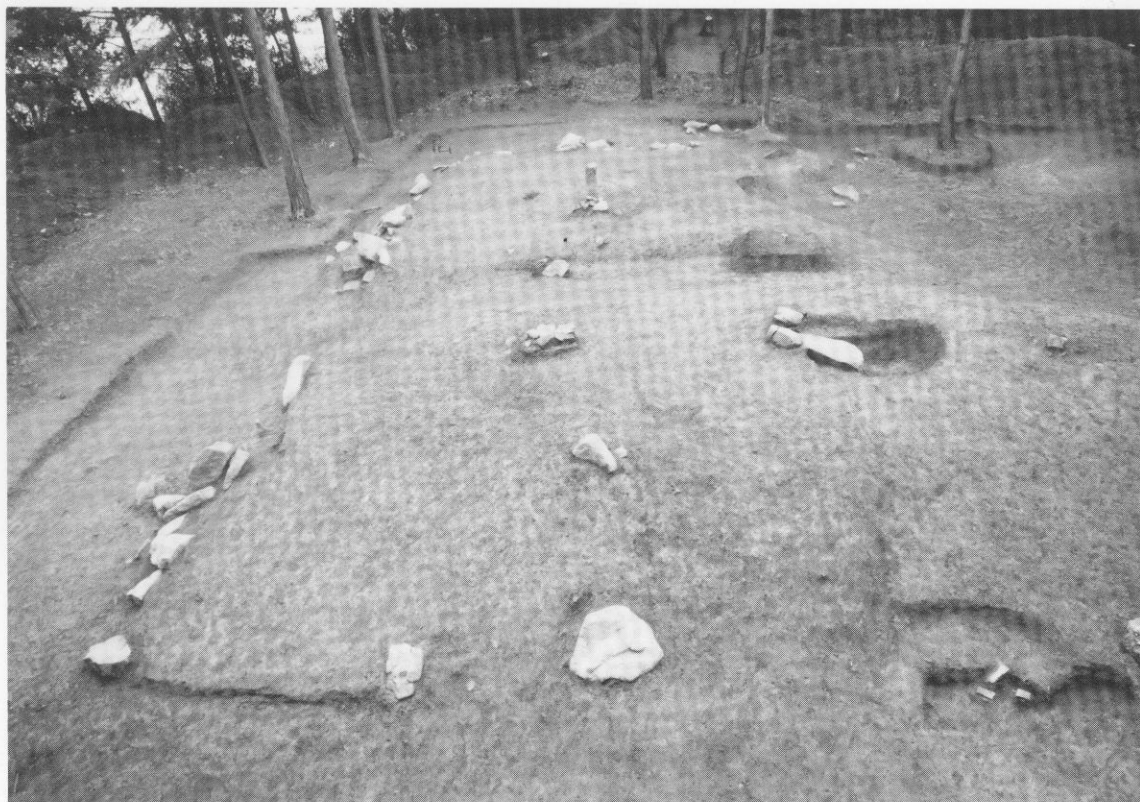
S B 001 根石と東側石列(北から)

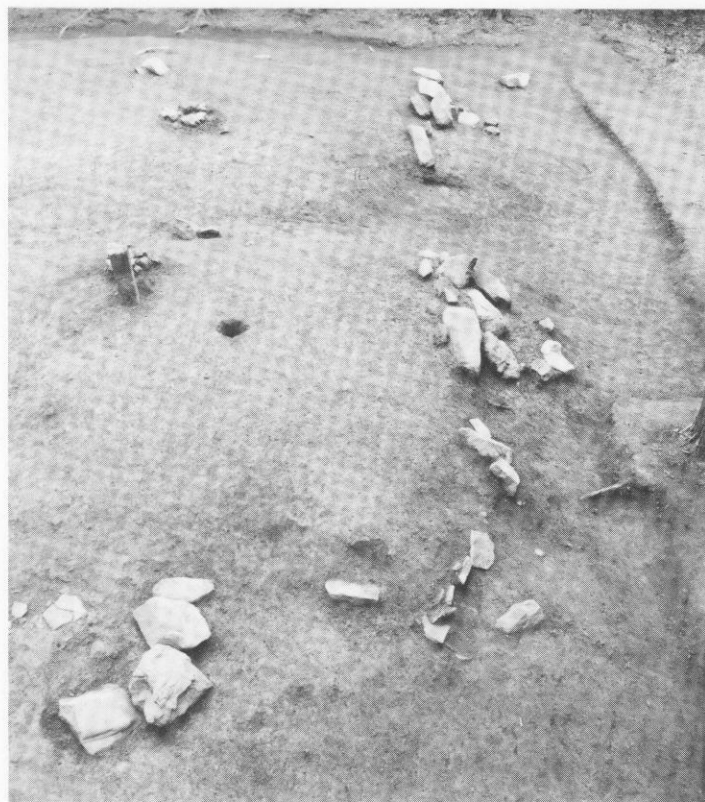
S B 001 東側石列  
(南から)

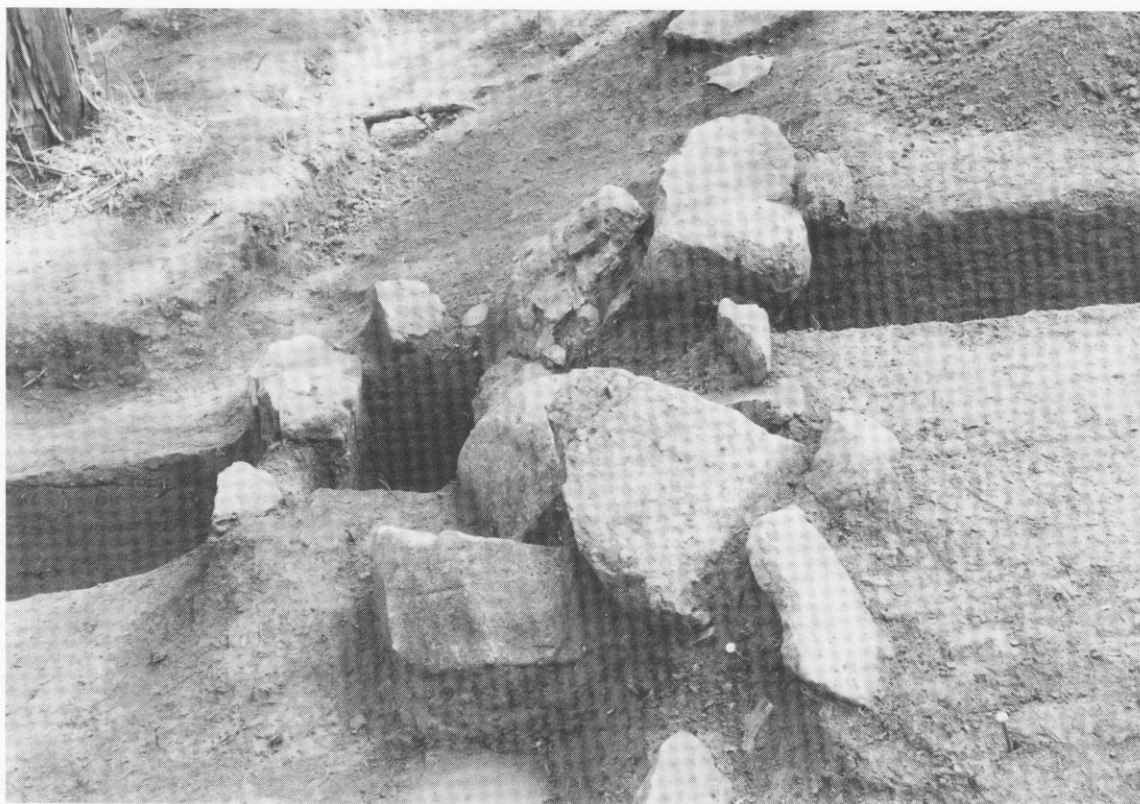
S B 001 階段状遺構(北から)

東側石列中央部で、東南隅から約2 mのところに数個の石の配列が認められた。石は原位を動いてはいるものの、基壇積土の明黄褐色粘質土等の上に石が配され、その積土が側石列より張出している点からすると、階段の可能性が充分考えられる（第4・5図）。
