# 般若寺跡 Ⅱ

大宰府史跡 昭和62年度発掘調査概報別冊

九州歴史資料館

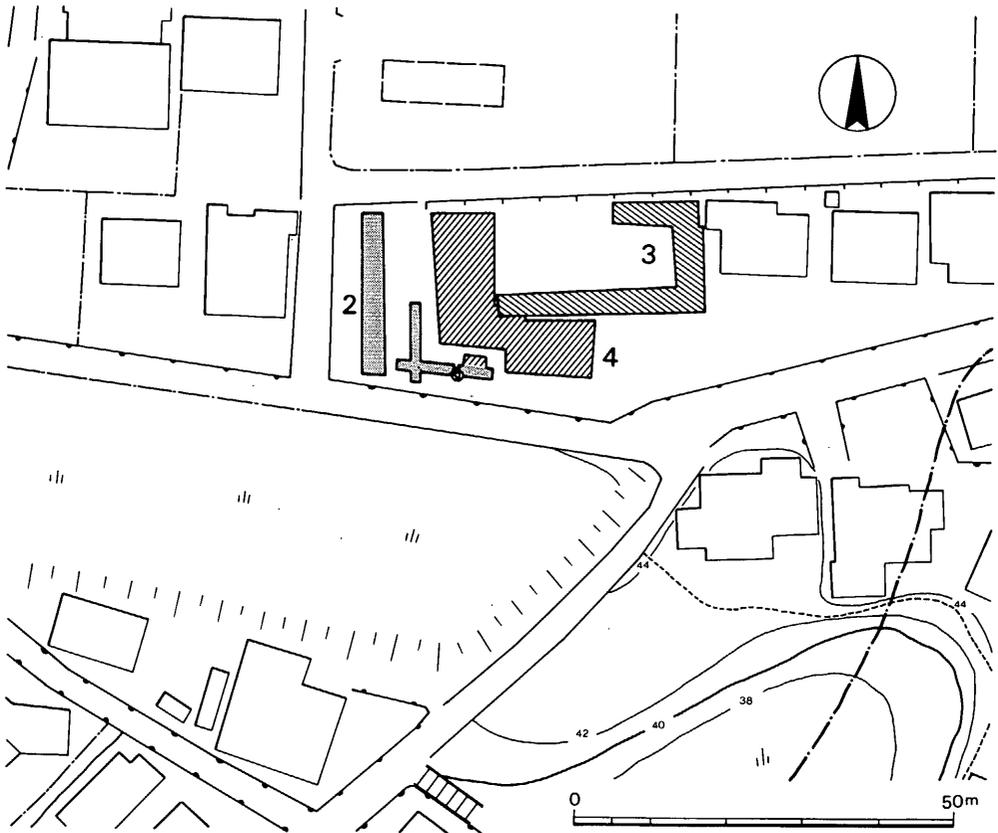
第2図 般若寺跡トレンチ配置図

調査対象地は第2次調査地点の東に接する宅地約1,000m<sup>2</sup>である。丘陵頂部の平坦面の南端近くにあり、塔心礎の残る市有地の北および東に相当する。

レンチを設けた。トレンチをコ字形に配したことになる。雨天に悩まされつつ18～24日に写真撮影・実測を終え、補足調査を経て、9月27日には原状に埋め戻し調査を終了した。

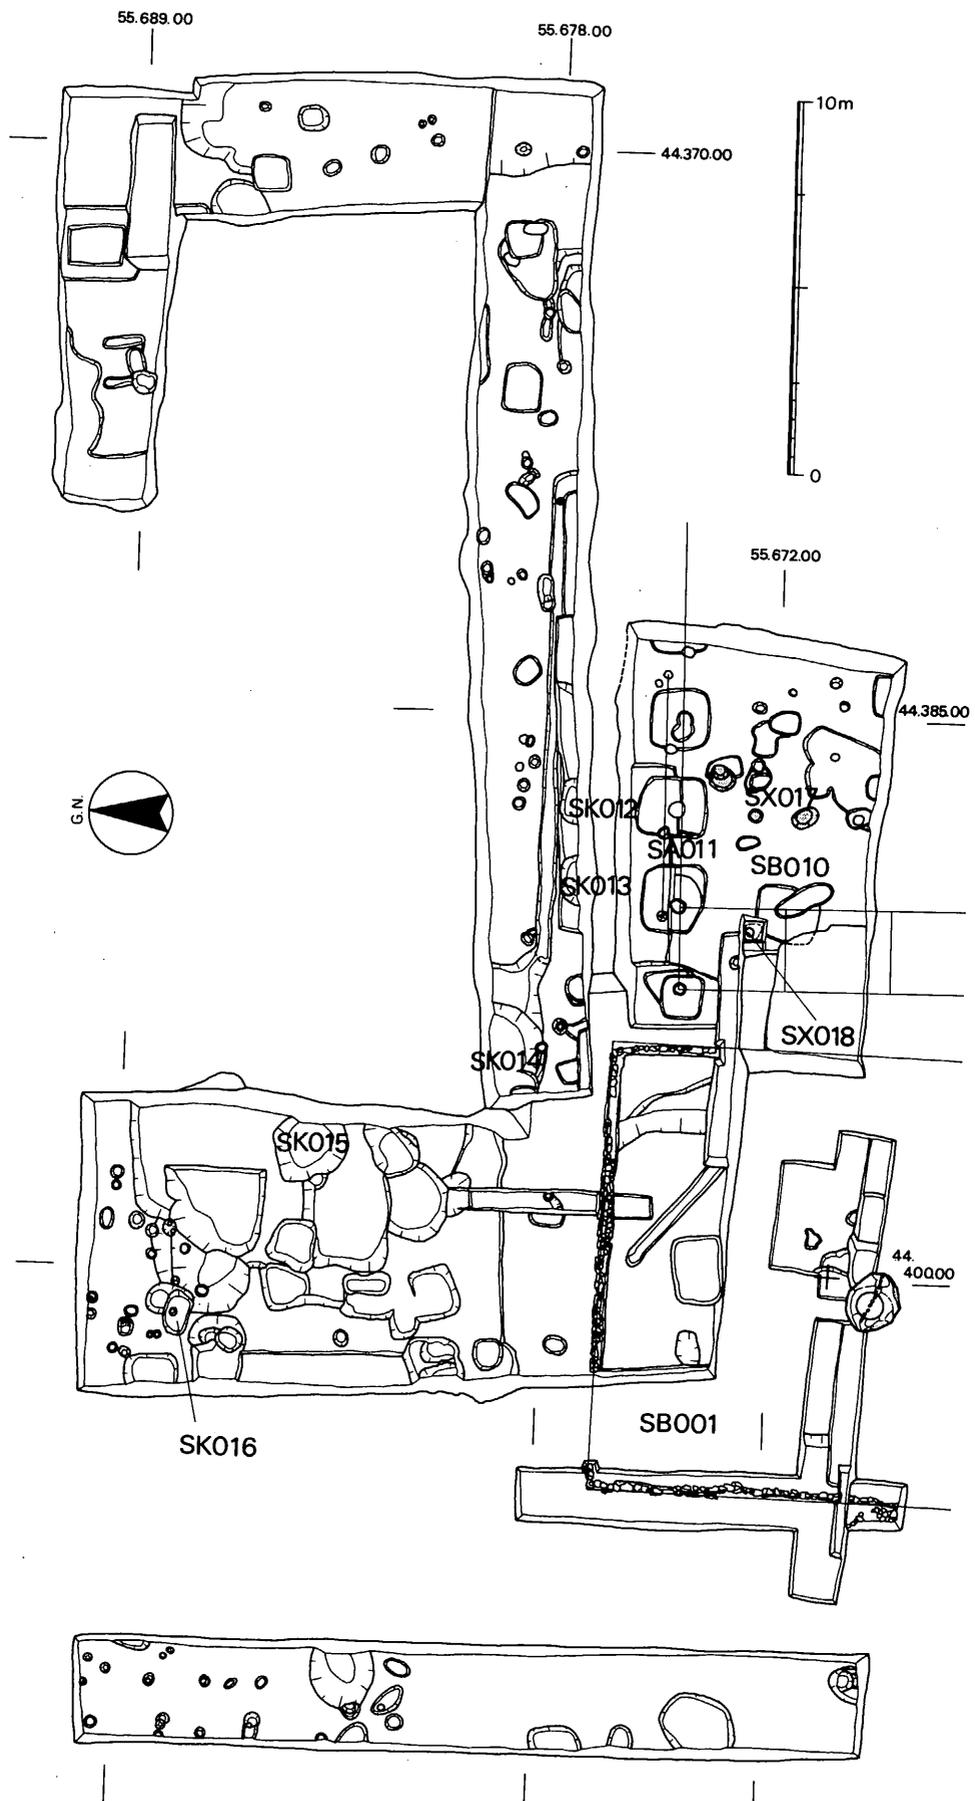
第3図 般若寺跡第2～4次発掘調査区遺構配置図

今回の調査では塔建物基壇1棟・掘立柱建物1棟・柵1条のほか、土壙・ピットなどを検出した。

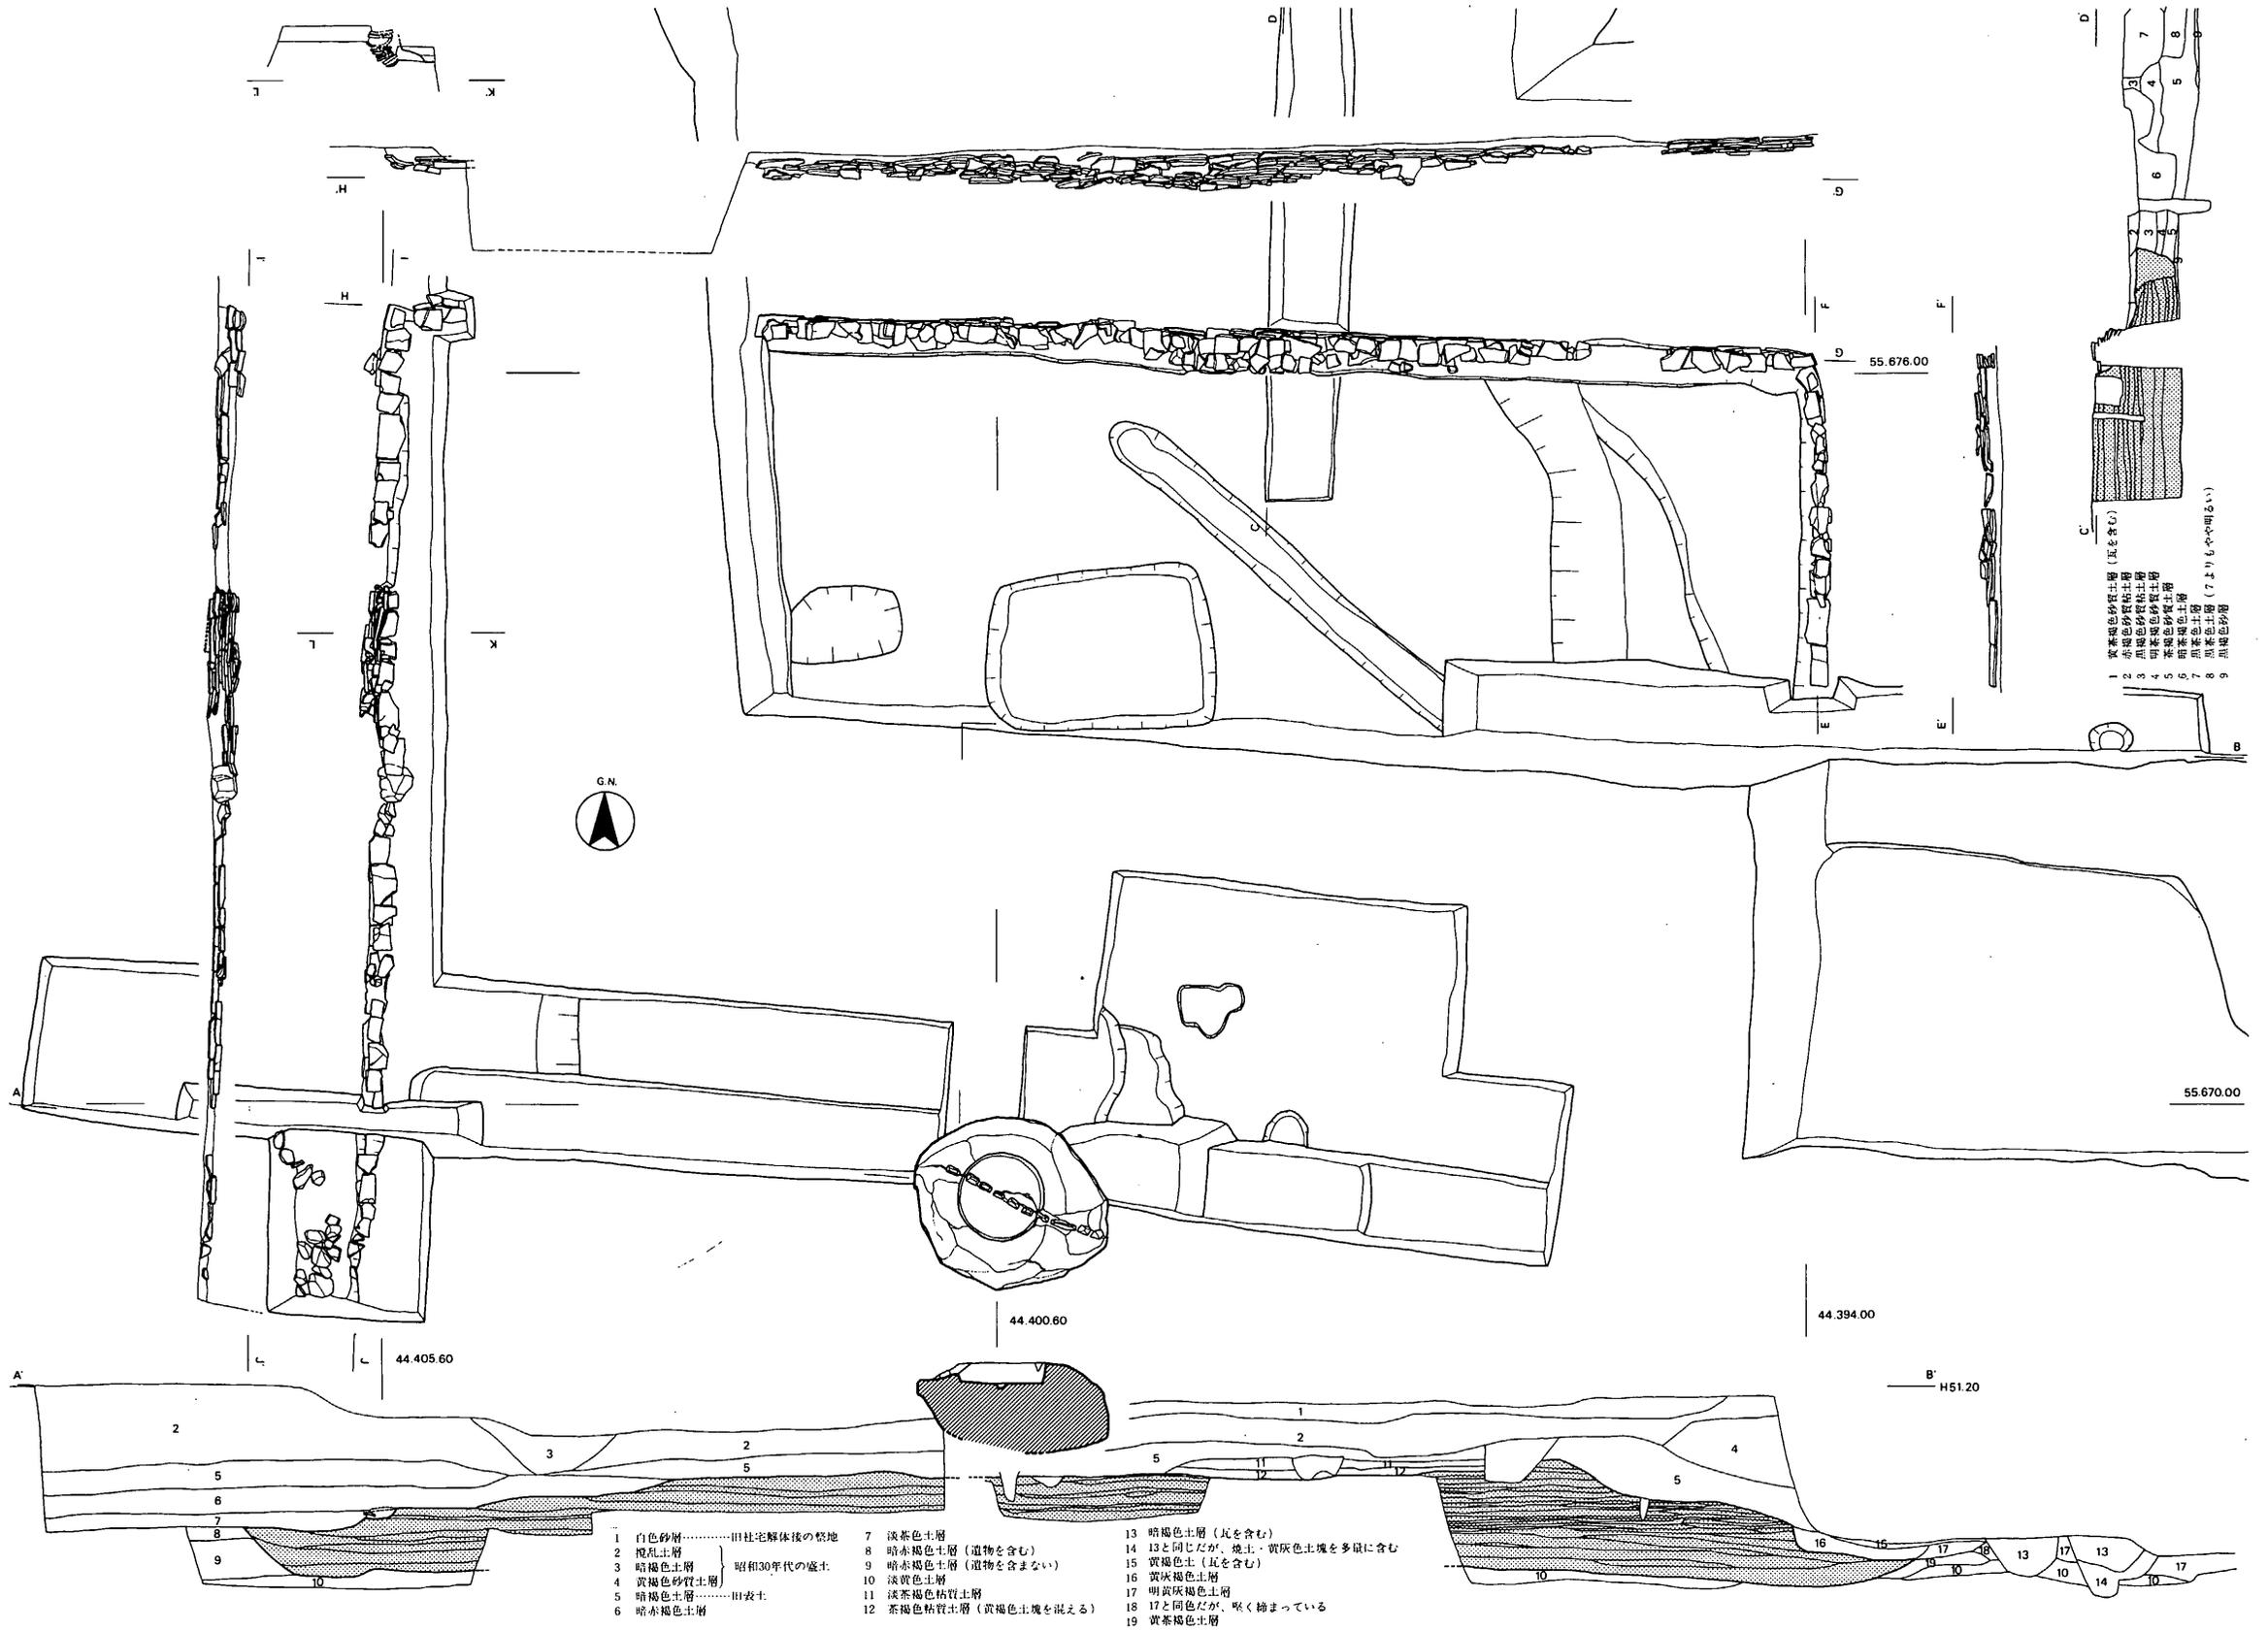
第4図 塔S B 001遺構実測図

- 1 白色砂層……………旧社宅解体後の整地
- 2 粗粒土層
- 3 暗褐色土層……………昭和30年代の盛土
- 4 黄褐色砂質土層
- 5 暗褐色土層……………田表土
- 6 暗赤褐色土層
- 7 淡茶色土層
- 8 暗赤褐色土層 (遺物を含む)
- 9 暗赤褐色土層 (遺物を含まない)
- 10 淡黄色土層
- 11 淡茶褐色粘質土層
- 12 茶褐色粘質土層 (黄褐色土塊を混える)
- 13 暗褐色土層 (瓦を含む)
- 14 13と同じだが、焼土・黄灰色土塊を多量に含む
- 15 黄褐色土 (瓦を含む)
- 16 黄褐色土層
- 17 明黄褐色土層
- 18 17と同色だが、堅く締まっている
- 19 黄褐色土層

S B 001 昭和54年に実施した般若寺跡第2次調査で検出した瓦積み基壇建物で、この調査では基壇の北西隅を含む西辺部を検出し、東西幅14m以下、南北幅8.1m以上の規模のものであることを確認した。原位置を示すものではないが、基壇中央に塔心礎が据わっていることと、基壇の規模から考えて、これを塔跡と判断した。今回の調査は基壇規模の確定を目的としたが、次に述べるような成果を挙げている。

今回の調査では基壇の北東隅を含む一面を明らかにした。基壇化粧の瓦積みは北辺部で東端を含む東西約8.8m、東辺部で北端を含む南北約3mを検出した。東辺部は残存状態が良くなり、瓦積みが基底の1段、ないしは2・3段遺存するにとどまった。また調査区の南半分は旧農林漁業金融公庫二日市職員社宅付設の便槽によって破壊されていた。これに対し北辺部は一部を除いておおむね3～7段分が遺存していた。瓦積みの方法は両辺ともに同じで、基壇積土の一部を掘り下げ、その後に瓦を一行に積み上げ空隙に暗灰茶色土を充填することを基本としている。これは第2次調査で確認した西辺部の瓦積み法と一致している。なお、三辺ともに階段の位置の確認には及ばなかった。

三辺の基壇化粧の瓦積みをみると北西隅付近がもっとも高く、南・東へと約20cmほど傾斜している。また三辺では、まず西辺に瓦積みがほどこされ、ついで北辺、さらに東辺の順に作られている。ことに北東隅では北辺部東端にくらべ東辺部北端の基底面が約8cm高くなっている。

基壇の積土は現存部の上面から約60cmまでは2～5cm前後の厚さの淡茶褐色系の粘質土や黄色粘土などを版築状に堅固に搗き固めている。その作業はていねいに行なわれており、各層は一枚毎に剥ぐことも可能であった。それより下層は淡褐色・黄灰色・茶褐色などの土を10cm前後の厚さで30～50cm積んでいる。この積土上下に大別される厚薄二層はほぼ水平になされている。比較的厚めの層位の部分がおおむね掘込地業に相当し、薄い互層の積土部に瓦積みで基壇化粧をほどこしているようであるが、前述のように基壇化粧は傾斜しているので整然と区別できるものではない。掘込地業は東・西辺部では瓦積み線の約1.0～1.1m外側から、北辺部では約0.5m前後外側からそれぞれ行なわれており、北辺部では約0.5mの深さに及んでいる。

基壇積土は比較的軟かな暗褐色土層に覆われている。これが旧表土で調査区の全面に及ぶ。この旧表土は基壇の東西断面で明らかなように積土の両端の内側から傾斜している。昭和33年に小田富士雄氏が般若寺で土壇を撮影されている（図版9一下）。それに比較するとやや隆起が低いが、傍らに立つ樟樹の形状からみても、この基壇であることは疑いない。つまり般若寺の土壇の消失は削平ではなく、盛土によるものであり、これは他の遺構の遺存に希望を抱かせるものでもある。

基壇積土の上面は瓦積みの基底から約0.7m前後の高さをもつ。しかし、上面には塔心礎をはじめ礎石の位置を示す遺構はまったく認められなかった。

以上のように残存状態は必ずしも良好ではなかったが、ともあれ、2度の調査で基壇北辺部の両端が確認でき、その東西幅が11.9mであることが明らかとなった。これを平城宮跡で知られる小尺1尺=29.6cmで除すると40.20尺となる。つまり、本基壇は一辺40尺、1尺=29.75cmの単位尺を用いて構築されたと考えられる。一辺40尺あるいはその前後の基壇幅は各地の古代寺院の塔にみられる（後掲第2表）ところであり、これからこの基壇が塔のそれであると確定できる。第2表に示した類例からみて、基壇上には一辺20尺ほどの塔が建てられていたであろう。

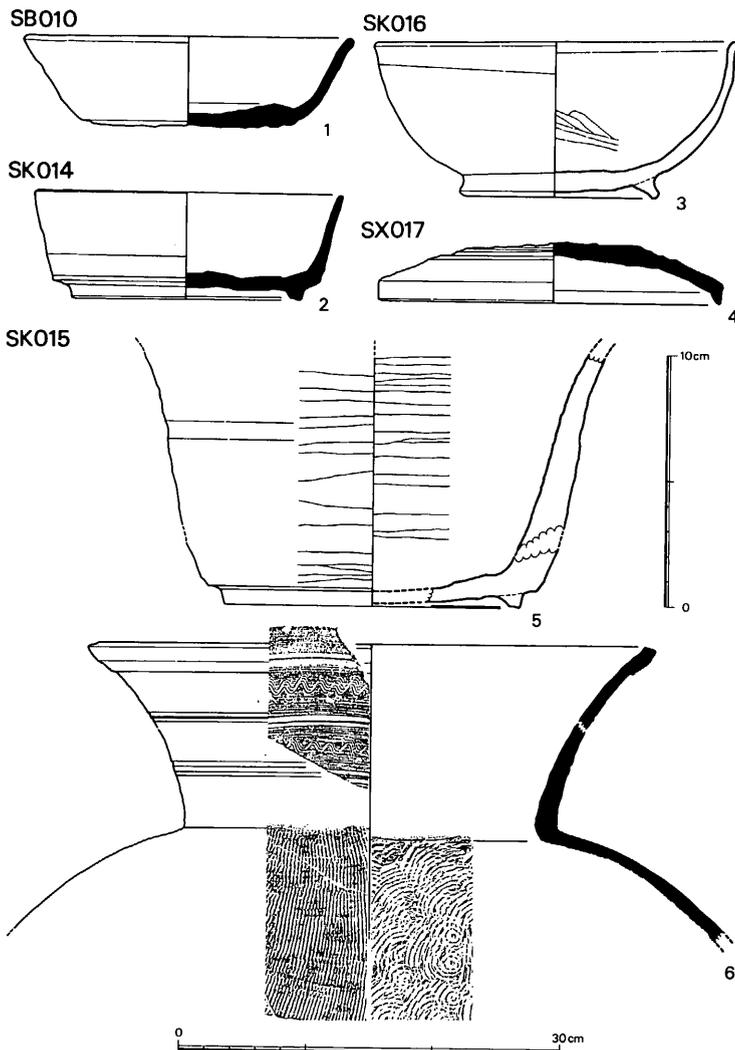
第6図 各遺構出土土器実測図

杯（1） ほぼ完形の無高台の杯で、S B 010の北側柱列の西から二番目にある柱掘形の柱根痕から出土した。柱根痕には軟かな土が詰まっていて、この杯も埋めたというよりも柱根の腐朽後の空洞に落ちこんだものであろう。口径13.0cm、器高3.6cm、底径8.3cmをはかる。外底部はへらで切り離した後に、横方向にへらでナデで平坦にしている。丸味をもつ体部から内底部にかけてナデで調整するが、内底の一部はていねいにミガキを加えたように平滑になっている。外底部と体部の境は明瞭でない。

杯（2） S K 014は暗茶色土層の除去後に検出された土壙であるが、少量の土器が出土した。2はその一つで体部の一部を欠くが、よく器形を保っている。精良な胎土を堅緻に焼成した高台を有する杯で、口径12.1cm、器高9.0cm、高台径4.3cmをはかる。へらで切り離された外底部には5方向の板状圧痕がみられ、互いに交差している。外底部の端から5mm内側に低い高台を付けている。直立するように立ち上がる体部は器形に鋭さを感じさせる。体部・内底部をヨコナデ・ナデで調整している。

甕（6） 土壙S K 015には多量の瓦類とともに、多くの甕片が詰っていた。胴部中位以下と口縁部の大半を欠くが、復原すると口径44.6cm前後の大甕となる。接合した破片からみて、胴部最大径は80cmを超すと思われる。口縁部の外面上端に幅2.8cmの凸帯を貼りつけ、体部内面からこの凸帯までヨコナデしている。内面はへらでいったん調整した上に細かくヨコナデしているが、凸帯上のそれは雑である。体部外面は頸部にかけてカキ目状に粗く刷毛目調整を加える。体部外面を2条の太い凹線で三分し、上・中に5条からなる複線波状文を描く。肩部の外面に

碗（5） 大形の碗で、体部の半分を残す。外底部はへらで平坦に調整され、端部のやや内側に低い高台をつけている。高台径は11.6cmである。0.8~1.5cmと分厚くつくられた体部は直立するように立ち上がるが、図の上端付近から大きく外に開くと思われる。体部には雑にへらミガキがみられる。体部下半の立ち上がりが急であるが、大宰府跡S K1106に例をみるような大碗に復原できる。

碗（3） ほぼ完形の碗で、内面を黒色に燻しており、外面も半分近くが黒変している。体部は丸味が強く、端部をわずかに外反させている。体部と底部の境は不明瞭である。器表の残りは良くないが、体部内外面のへらミガキがうかがわれる。口径14.4cm、器高6.1cm、高台径7.9cmをはかる。

杯蓋（4） 外天井部をへらで切り離し、他をヨコナデで調整した杯蓋で、ほぼ完形である。

外天井部に撮は付かない。内天井部の一部が擦れて平滑になっている。口縁は体部の端を屈曲させつくりだしている。口径13.5cm、器高2.4cm。

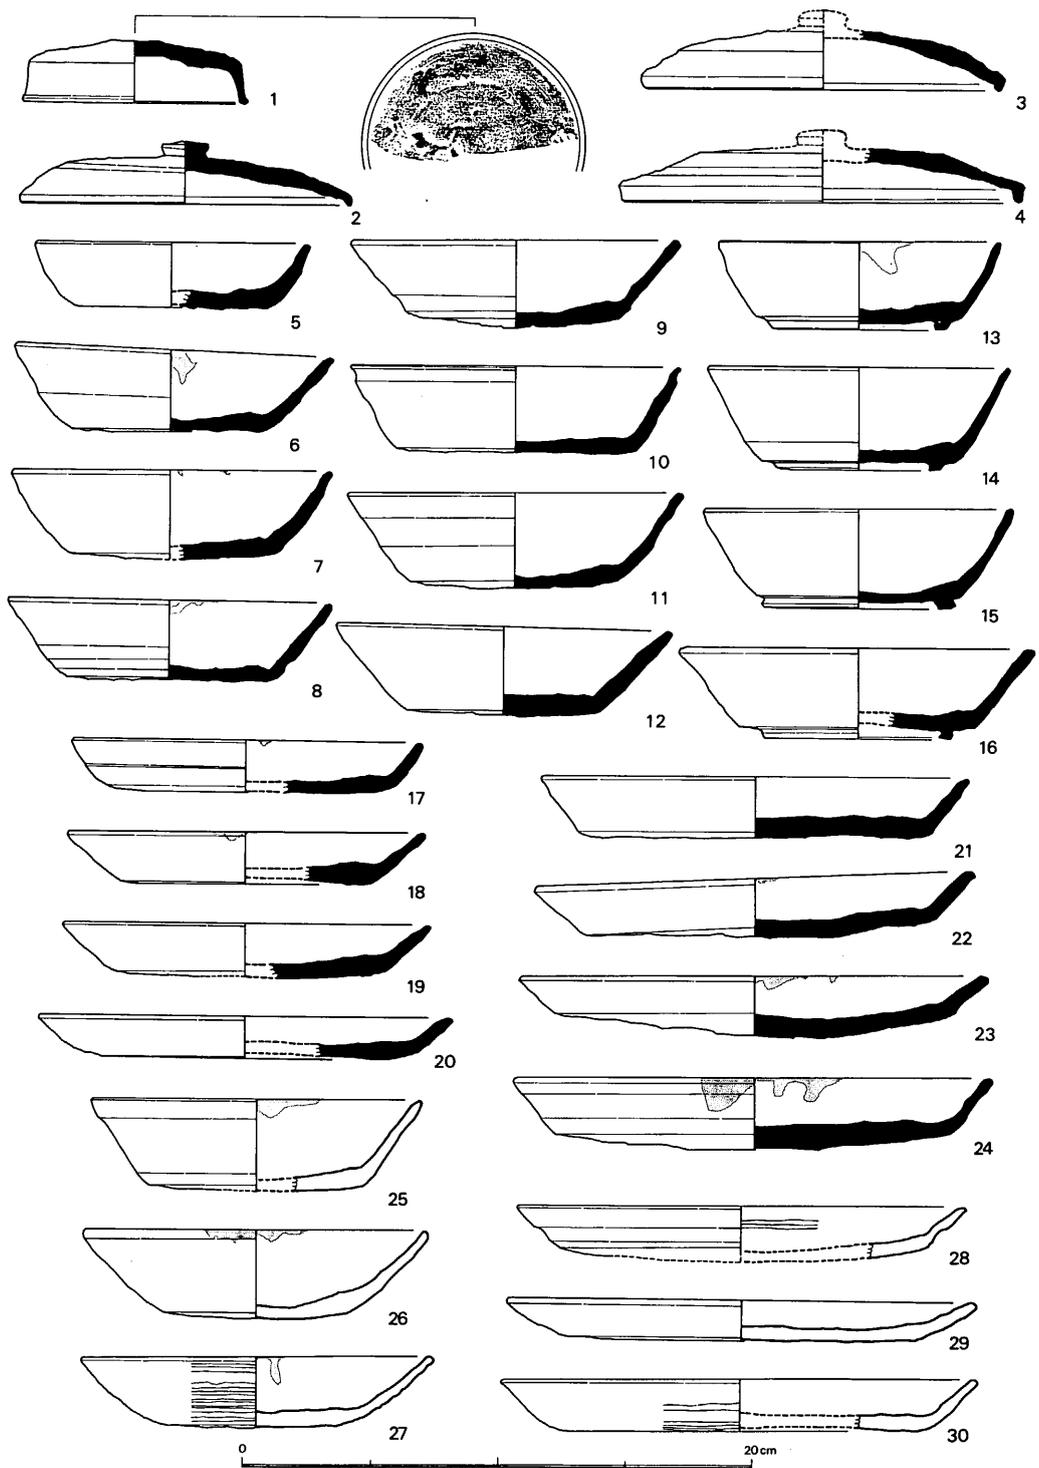
第7図 第3次調査 暗茶色土層出土土器実測図

壺蓋(1) 口径8.9cmに復原される小壺の蓋で、二分の一を欠いている。外面は口縁部付近を除いてへら削りし、他はナデで調整している。天井部上面の調整はあまりいねいではないが、その一部に「前」字を二字刻んでいる。

杯蓋(2~4) 2は全体をナデで仕上げた杯蓋で、端部を屈曲させて口縁としている。天井部上面には小さな撮みをつける。3・4は小破片で、4の屈曲する口縁部は高くつくられている。

杯(5~16) 5は口径10.8cmに復原できる杯の小片で、外底部をへら切り離しにするほかは、ヨコナデでいねいに調整している。内彎しつつ立ち上がる短い体部の形状や法量からみて、皿とすべきかもしれない。6~12はほぼ同じ形態の無高台の杯で、6・8・11はほぼ完存し、9・10の破片も残りが良い。いずれも外底部をへら切り離

しにし、7・10・12には板状圧痕がみられ、ことに10・12は数方向が交差している。体部・内底部はヨコナデ・ナデで調整している。13~16は高台を有する杯で、椀状をなす。無高台の杯に低い高台を付ける。高台は15が裾開きになる9に対し、他はすぼまるように付けられている。13の体部内面の一部に煤状の付着物がみられる。

皿(17~24) 17~19が口径13.8~14.5cmとやや小さいのに対し、20~24は口径16.3~18.7cmをはかりやや大形である。22~24は重なるようにして出土し、残りも良い。ほぼ完存する23を例にとれば、外反気味に立ち上がる体部および内底部をヨコナデ・ナデで仕上げ、外底部をへら切り離しにしている。外底部はやや丸味をもつが、安定している。他の諸例も同様の調整

で、17・19に板状圧痕がみられる。17・24は体部の立ち上がりが他よりも直で、深味を感じさせる。17・18・22～24の体部内外面の一部には煤状の付着物がみられる。

杯（25～27） いずれも無高台の杯である。25はへら切り離しされた底部から体部が直線的に立ち上がる。これに対し26・27は外底部のへら切り離しがていねいにされ、体部は内彎しつつ立ち上がる。体部外面はていねいにへらミガキされ、内面にも部分的にへらミガキの痕跡がある。3点とも体部内面の一部に煤状の付着物がみられ、26は外面に及んでいる。

皿（28～30） 29は26・27と同じく赤茶色を呈する皿で、砂粒を多く含む胎土のため、それが器表に目立っている。体部は大きく開くため、深みを感じさせない。28・30は小片で、28の体部内面の一部に煤状の付着物がみられる。いずれも調整の残りは良くないが、杯と同様である。

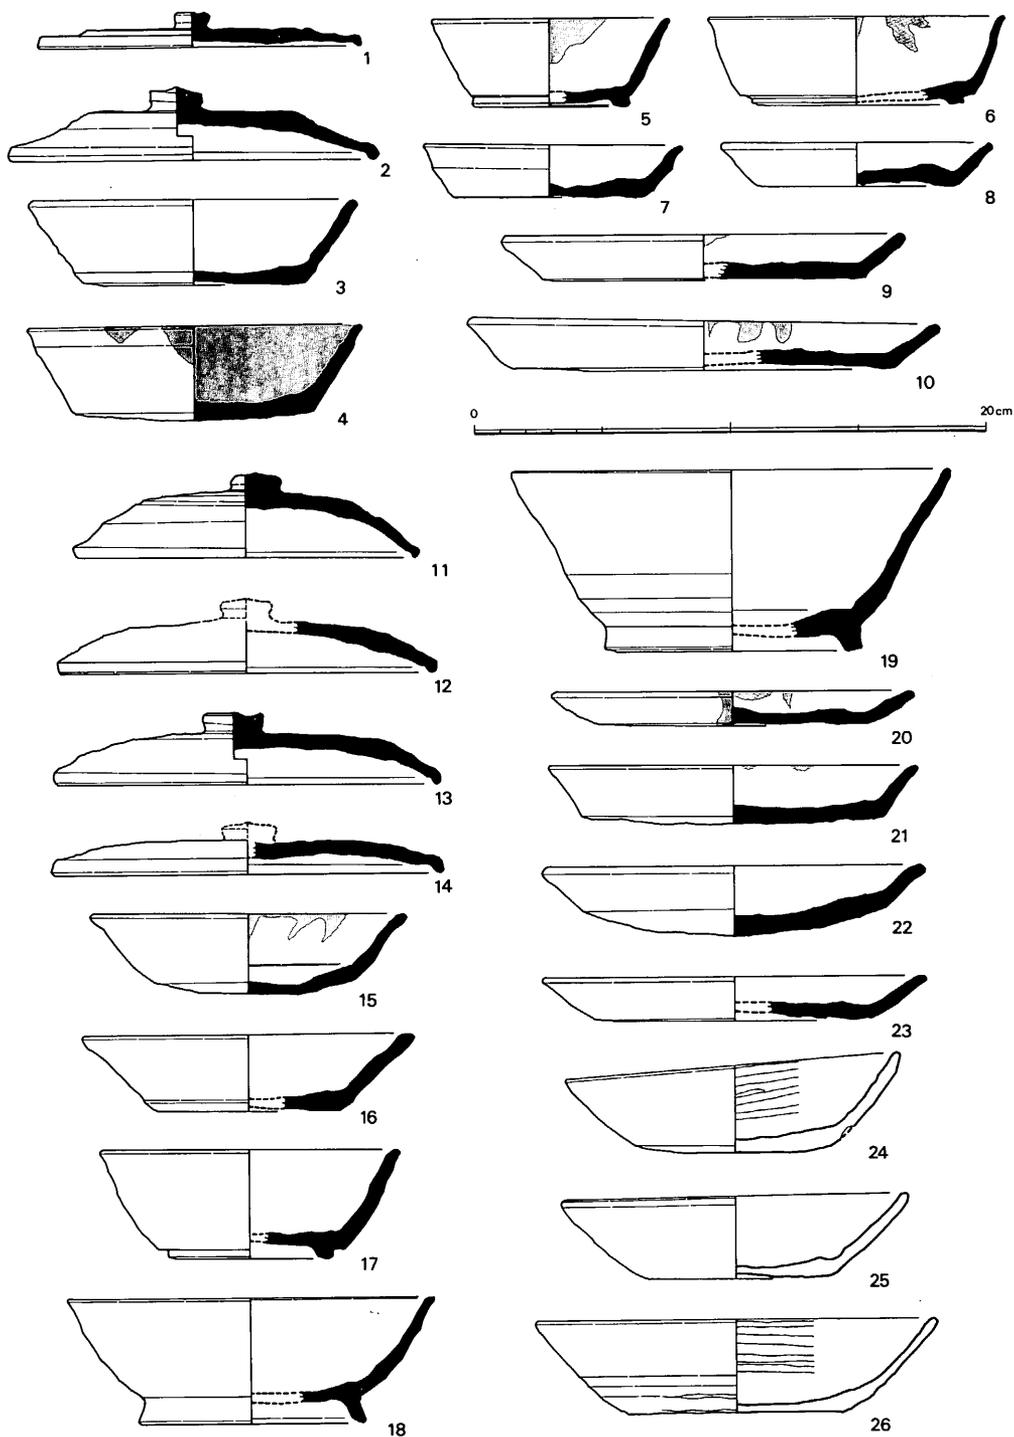
第8図 第4次調査 暗褐色土層・暗茶色土層出土土器実測図

杯蓋（1・2） 1は天井部・体部ともに扁平につくり、その端部を屈曲させて断面三角形の

口縁としている。天井部には小さな撮をつけている。2の体部は通例の形態で、端部をわずかにつまみ出して口縁とする。

杯（3～6） 4は無高台の杯で、ていねいにへら切り離しされた底部から体部が直線的に立ち上がり、端部をわずかに外へひねっている。ナデ・ヨコナデで調整した内底部・体部内面の全面に濃く油煙が付着し、外面にも薄く及んでいる。3もほぼ同形の杯で、内底に墨が付着している。墨書とも思えるが、判読できない。5・6は外に開く低い高台を有する小形の杯で、いずれも体部の内面に油煙が付着している。6は残存部から口径11.6cmに復原できるが、10cmを下まわる小形品の感がある。

皿（7～10） 7・8は口径10.2～10.7cmに復原できる小形の皿で、口縁端部に若干の違いがあるが、良く似た形をしている。内底部・体部をヨコナデでていねいに仕上げている。ともに二分の一が残る。9は口径15.8cmの中形の、10は口径18.4cmの大形の皿で、ともに体部内面の一部に煤状の付着物がみられる。

杯蓋 (11~14) 口径13.2~15.4cmをはかる杯蓋で、体部の端部をつまみ出して屈曲させ口縁としている。14は天井部・体部ともに扁平につくられ、器高を低くしている。外天井部の中ほどに剝離痕があり、撮がつく。11は外天井部と体部との接合部に段がつき、境を明瞭にしている。12・13の内天井部は擦れて内面が平滑になっている。

杯 (15~19) 15・16は無高台の杯で、ともに体部内面に煤状の付着物がつき、16は内底にまで及んでいる。15は底部を押し出し気味にし、端部で外反する体部も全体としては内彎しているため丸味の強い器形となる。これに対し、16は通例の形で、平坦な外底部からやや器肉の厚い体部が立ち上っている。17~19は高台を有する杯で、外方に開く高台をつける。17・19の高台は太く低いが、18は細身腰高につくられ内彎する体部とともに、器形を椀状にしている。17の体部内面には煤状の付着物がみられるが、かなり剥落している。

皿 (20~23) 口径14.2~16.1cmに復原できる中形の皿で、へら切り離しされた外底部は平坦につくられ安定している。22のみはわずかに平坦面もあるが、全体として丸味をもち杯蓋を思わせる。20の体部内外面、21の体部内面のそれぞれ一部に煤状の付着物がみられる。

杯 (24~26) 24・25は赤褐色を呈し、わずかに内彎する体部の内面をへらミガキ、外面をヨコナデで調整している。24のへらミガキは内底部にも及んでいる。25の内面には油煙が濃く付着しているが、ほとんど剥落している。外底部はへら切り離しのままである。口径15.6cmと一回り大きくつくられた26は、へら切り離しされた外底部を平坦に仕上げ、内彎する体部の内外面をへらミガキしている。淡い茶白色を呈する。

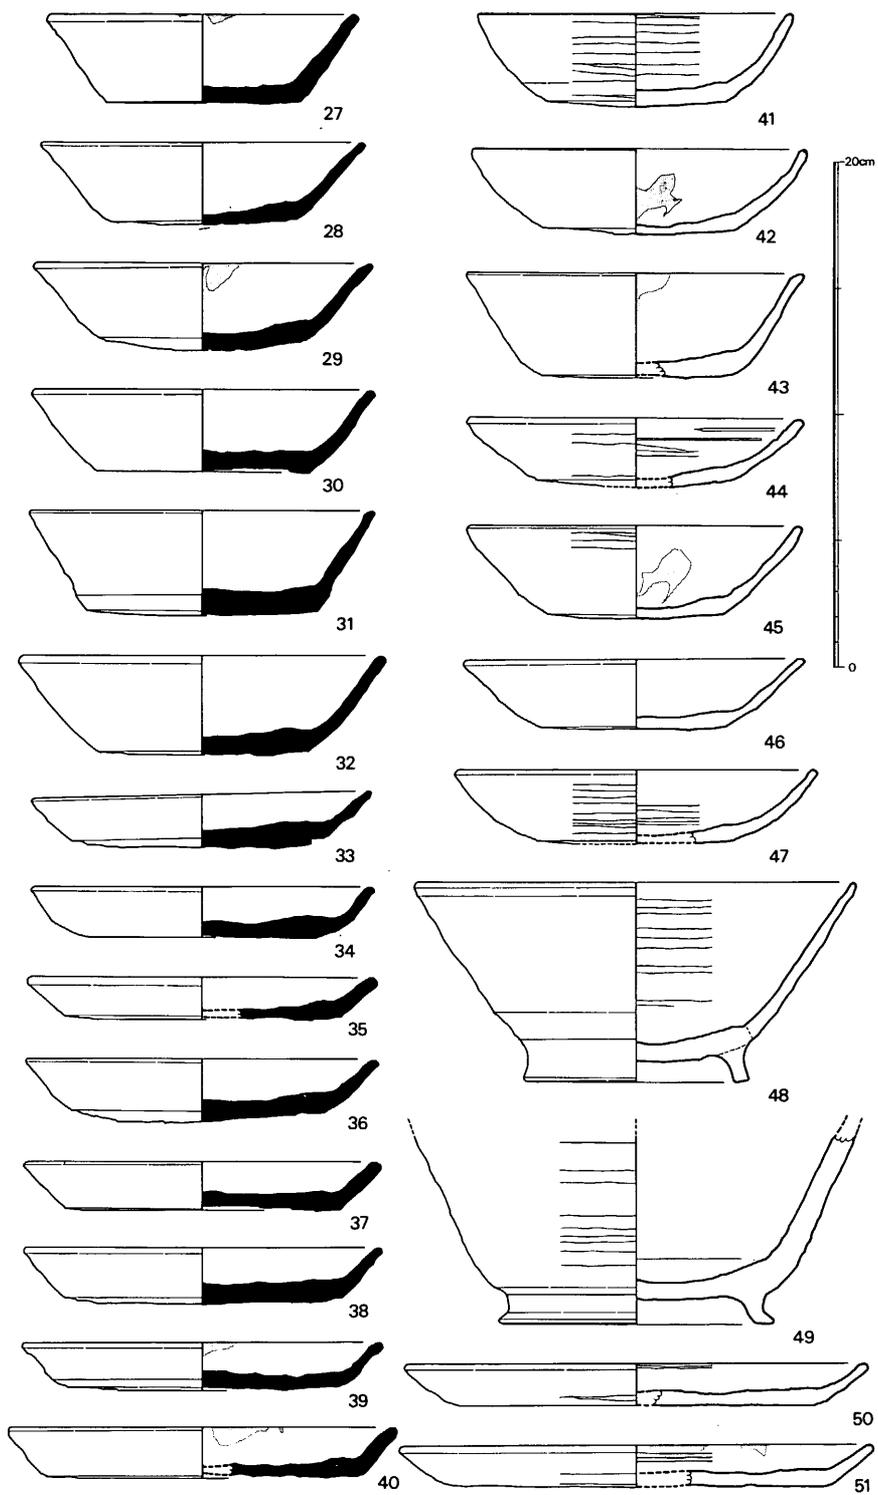
第9図 第4次調査 暗茶褐色土層出土土器実測図

ここで暗茶褐色土層出土土器とする資料は、本来、暗茶色土層下層出土として報告すべきものである。そのほとんどの土器が基壇の北側、土壙 S K015の上面付近に多量に散乱する瓦類とともに出土したが、それは暗茶色土層の土器の出土傾向と一致する。ただ39として図示した須恵器皿のみは掘立柱建物 S B010を覆う本来の暗茶褐色土層から出土している。

杯 (27~32) いずれも無高台の杯で、ほぼ同様の形態をとっている。28は体部の一部を欠き、他は二分の一内外の破片である。外底部はいずれもへら切り離しにし、30には薄く板状圧痕がみられる。直線状に延びる体部はヨコナデ、内底部をナデで仕上げるが、30・32はヨコナデが内底にまで及んでいる。27の口縁部内外のごく一部と、29の体部内面に煤状の付着物がみられる。堅緻に焼成されているが、30のみは軟質である。

皿 (33~40・A) 13.4~15.3cmの範囲に口径のおさまる中形の皿で、完存する36のほかにも33・37・39は大部分が残存している。調整は杯と同様で、34~37の外底部には板状圧痕がみられる。34は2方向の板状圧痕が交差しており、35は全面に及んでいる。39・40は体部内面に油煙が付着している。本来の暗茶褐色土層出土の39は体部外面の中位を凹状につくり、さらに端部を外方に屈曲させて、体部を大きく外反させている。体部と内底部の境に凹線をめぐらしている。内底部は擦れて平滑になっている。

杯 (41~47) 41~47は無高台の杯である。41・42・44・45・47は赤茶色を呈し、平坦にへら切り離された外底部に内彎する体部のつく杯で、このタイプの破片が他に比べて多い。体部は内外面ともにへらミガキしているが、ヨコナデを加えるものもある。43は体部が直線状に延びるタイプで、器高も高い。茶褐色を呈する。46は前者のタイプに近いが、体部が直線的で丸味に乏しい。黄白色を呈する。41~43・46の体部内面の一部に煤状の付着物がみられる。

椀 (48・49) 48は砂粒を含んだ胎土を用いた椀で、口径17.3cm、器高7.9cm、高台径9.0cmの大形のものである。赤茶色を呈する。器表の残りは良くないが、体部内外面をへらミガキし、さらに外面にはヨコナデを加えている。49は赤茶色を呈する椀の体部下半以下の破片で、器肉の厚さや堅固な高台からみて、48よりもさらに大形の椀となる。大宰府史跡S K1084などで口径26cm前後の大椀が知られているが、器形からみて同様に復原できるよう。

皿 (50・51) 口径18.2~18.5cmの皿で、精良な胎土を赤茶色に焼成している。外底部をへらで平坦に切り離し、他の部分をへらミガキで仕上げている。体部内面に油煙が付着している。

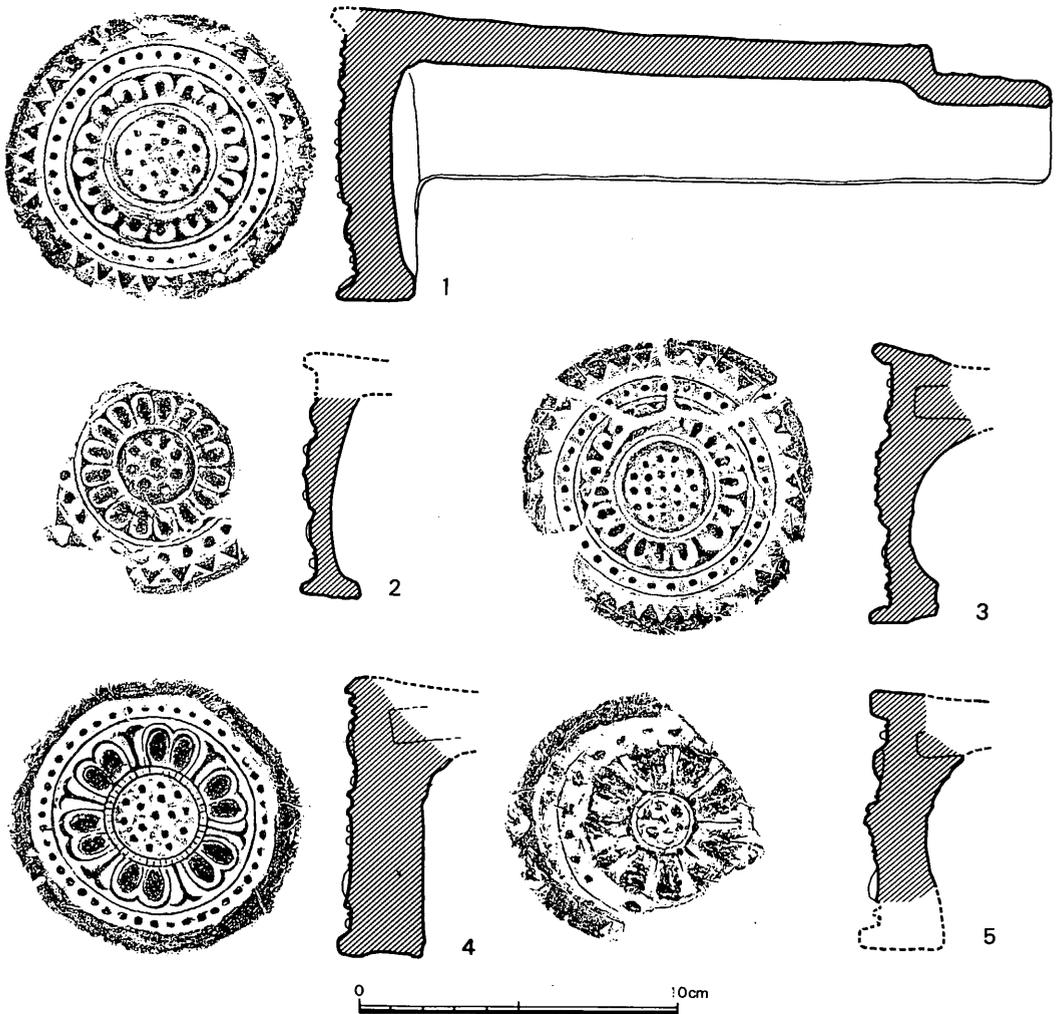
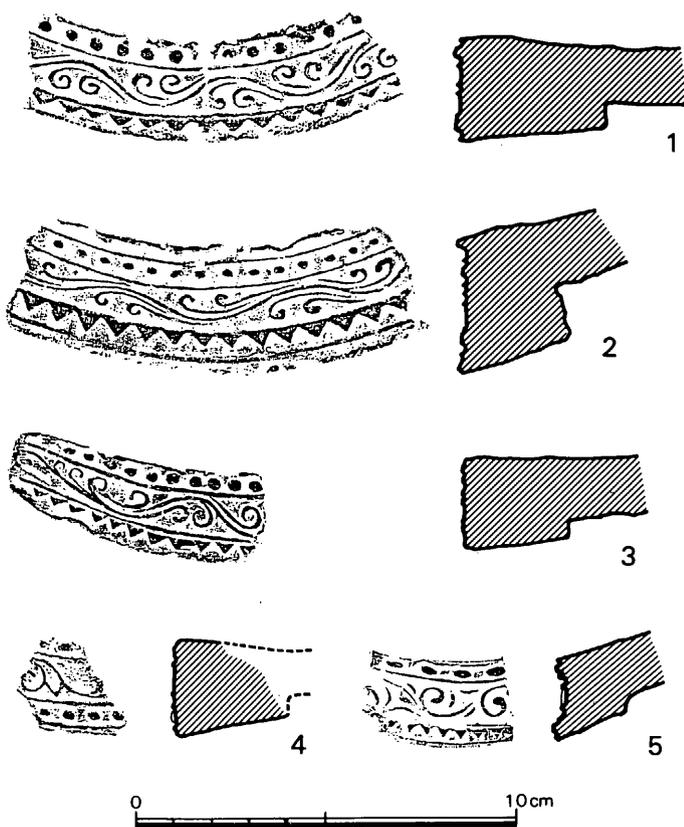
第10図 軒丸瓦拓影・実測図

**軒丸瓦**（第10図、図版15） 5型式に分類できる。内訳は1が19点で最も多く、2が3点、3が7点、4が11点、5が4点である。

まず1は複弁八弁蓮華文で圏線によって囲こまれた一段高い中房に1+6+10の蓮子を配する。弁は短く、横幅が広い。間弁が界線状に連続し、一見単弁風に見える。外区は内縁に珠文

36個、外縁にやや縦長の凸鋸歯文31個を配する。瓦当裏面は強いナデによって調整しており、下端部には幅2cmの突帯がめぐる。丸瓦の取り付けは珠文帯と鋸歯文帯の境付近でやや高い位置にある。丸瓦凸面はヨコナデによって調整しているが、瓦当部付近はヘラケズリによっている。2は単弁十六弁蓮華文で圏線で囲まれた一段高い中房に1+8のやや大きな蓮子を配する。外区は内縁に珠文、外縁に外向凸鋸歯文を配する。瓦当裏面は1と同様に強いナデによって調整するとともに、下端部には幅1cm程度の凸帯がめぐる。3は複弁八弁蓮華文であるが割り付けが悪く間に1個の単弁が混じる。圏線によって囲こまれた一段高い中房には1+8+12の小さな蓮子を配する。外区には内縁に小さな珠文30個を、外縁に内向する凸鋸歯文31個を配する。丸瓦の取り付け位置は蓮華文付近にある。瓦当裏面は強いナデによって調整する。また下端部には幅2cm程度の凸帯がめぐる。瓦当厚が4.5cmあり他の軒丸瓦にくらべて厚い。4は複弁六弁蓮華文で楯歯文によって囲こまれた比較的大きな中房には1+5+10の蓮子を配する。弁は肉盛りが厚い。1個所間弁の部分に范型のキズがある。外区には内縁に43個の珠文を密に配し、

外縁は断面がカマボコ形で素文である。瓦当厚が4.5cmあり他の軒丸瓦にくらべて厚い。丸瓦の取り付け位置は弁区付近にあり低い。裏面は粗雑なナデによって調整している。全体的に黒く焼け上った物が多い。5は単弁十弁であるが文様の割り付けが粗雑で弁は不揃いである。圏線によって囲こまれた中房は半球状に盛り上り小さい。中に1+6の蓮子を配する。弁はいずれも中央部に稜線が走る。外区は内縁に偏円形の珠文を配し、外縁は素文の平縁である。丸瓦の取り付け位置は弁区付近にあり低い。瓦当裏面はナデによって調整している。

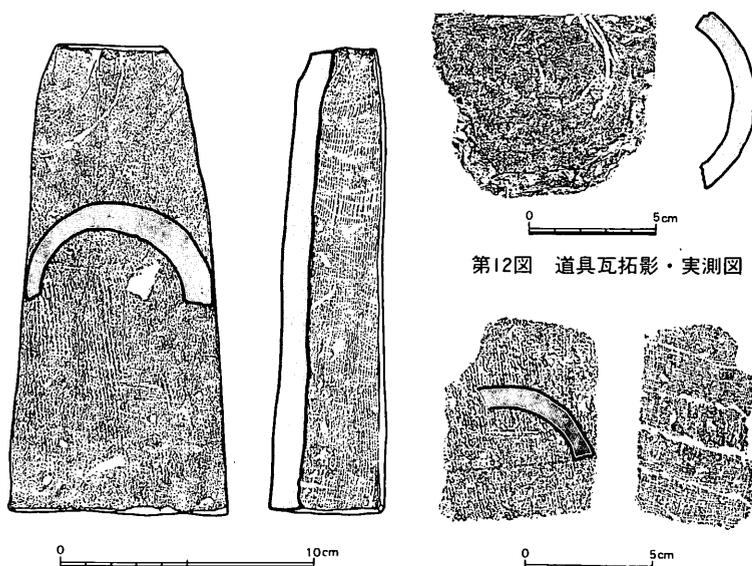
第13図 丸瓦拓影・実測図

欠いて面戸瓦に作り替えた、蟹面戸である。長さ18.5cm、幅14.2cmである。凸面調整はナデによってしている。凹面は未調整で布目圧痕を残す。鬼瓦は下辺中央部の小片で歯の一部と釘穴および下辺中央の半円形くりこみの一部が残っている。胎土はほとんど砂粒を含まず、精良である。

丸瓦・平瓦（第13～15図、図版16・17） 丸瓦・平瓦とも完全なものはほとんどない。丸瓦は玉縁丸瓦と行基丸瓦がある。第13図に示した行基丸瓦は唯一の完形品である。凸面は縦位の縄叩きを行ったのち横方向のナデで調整している。凹面は布目圧痕のままである。両側縁はいずれも分割載面と破面の凹凸を残したままで調整は行っていない。胎土は砂粒を多量に含み荒い。また第1次成形技法は粘土板巻きつけ技法によったものがほとんどであるが、第14図に示したように粘土紐巻きつけ技法によったものが若干ある。粘土紐の幅は約3cmで、紐のつなぎ目が顕著に残っている。平瓦は第1次成形技法としてはすべて桶巻き作りによっていると判断される。凹面に残された痕跡や破面の観察によると粘土紐桶巻き作りと粘土板桶巻き作りに分類

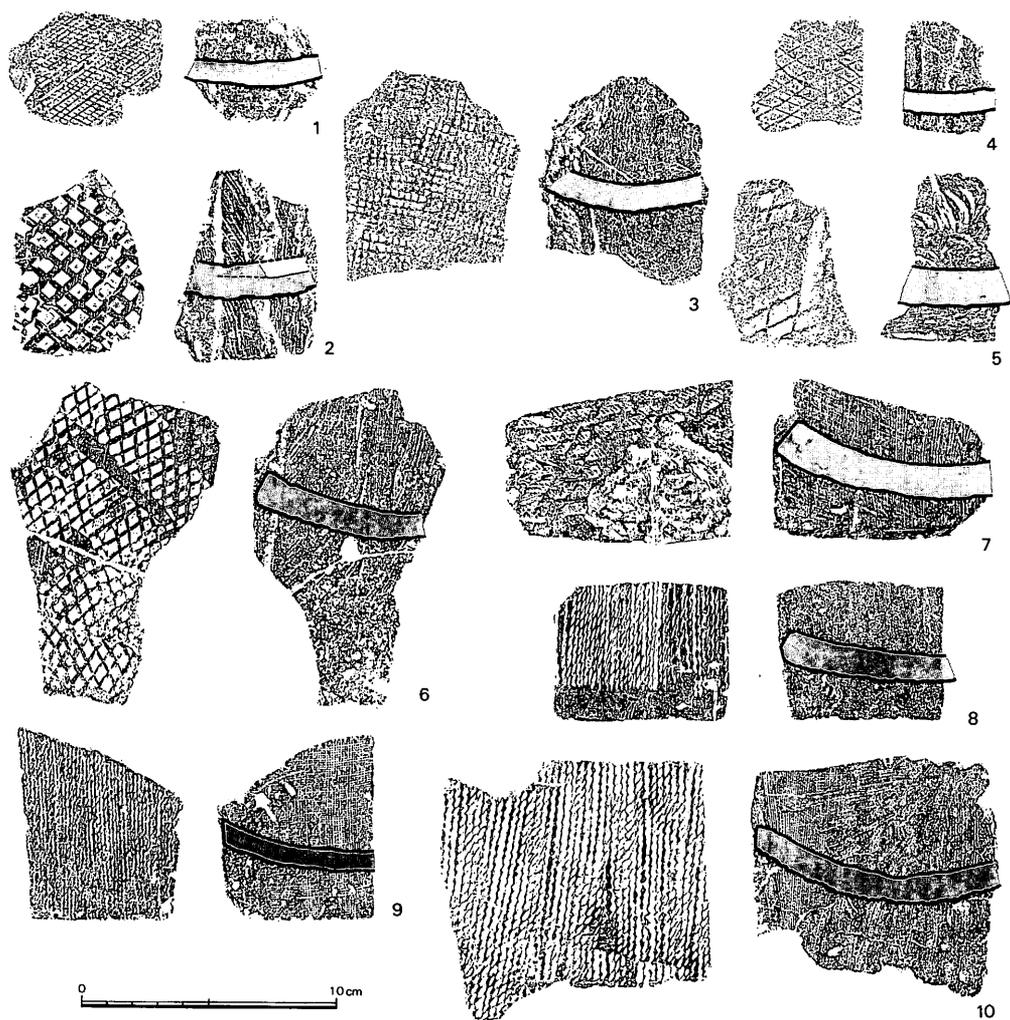
第15図 平瓦拓影・実測図

きる。第15図に示したもののうち1、2、7、8には粘土板の合せ目の痕跡が観察できる。また10は凹面に残る痕跡および破面の粘土の皺の状況から粘土紐によっているものと考えられる。凸面の叩き痕は叩き目のものがほとんどであるが、正格子、斜格子の叩き目によるものが少量含まれている。縄叩き目のものは縄目の大きさから大、中、小の三種類に大別できる。

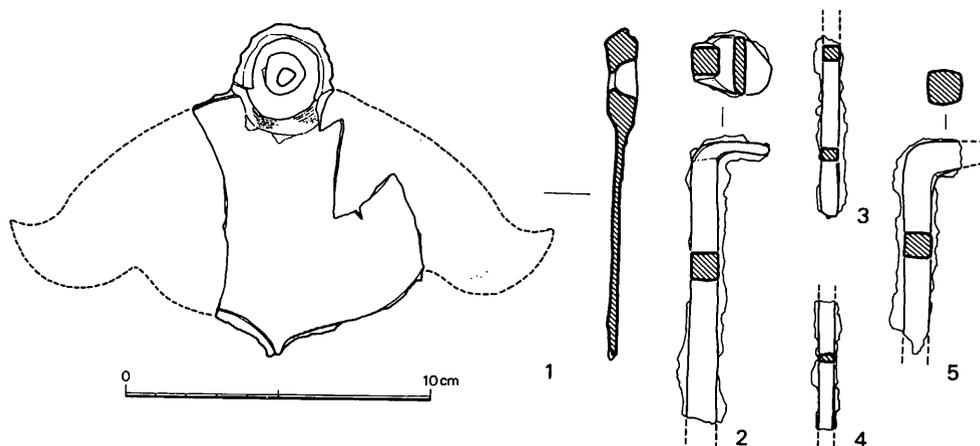
第16図 青銅製風招・鉄釘類・実測図

**青銅製風招 (1)** 塔基壇北側の暗茶褐色土層から瓦類・土器とともに出土した。風鐸の下部に吊される風招の一部で、全体の約半分が残るが、両端を欠いている。錆で濃い緑色を呈する。残存部の横幅7.6cm、縦幅11.0cmをはかる。厚さ約3cmの青銅板からなる身の下端を葉形につくっているが、表裏で范型の合わせにズレが生じている。図の葉頭の左、および右2.2cmまではこの范型のズレが認められ、本来の外縁である。それよりも右はズレがなくなり、しかも研磨されておらずあるいは破損面かも知れない。しかし残りの良い他の部分をも研磨されておらず鑄放しされており、その描く曲線からみて原形をとどめると判断した。身の上端には最大厚1.05cmにつくられた吊金具を取り付けるための環部があり、径約6mmの孔をつくっている。環部の左にはわずかに丸味をもつ身の上縁が残り、やはり若干范型がズレている。このズレは環部にもおよんでいて、身部と環部の同鑄を示している。

**鉄釘 (2~5)** いずれも塔基壇外周の暗茶色土層から出土した。2は断面正方形で一辺9mmの角棒の先端を叩いて屈曲させ、厚さ4mmの扁平な頭部に仕上げた釘で、残存長8.3cmをはかる。3は釘の先端部で、折損部上端は一辺6mmの断面正方形であるが、先端に向かうにしたがって扁平になる。仮りに2・3が釘の頭部と先端であれば、長さは20cmを越えるものとなる。4は断面長方形の棒状鉄製品で、2・3とは断面形を異にするが、出土位置からみて釘であろう。5は1と同じ一辺9mmの角棒であるが、屈曲する頭部の基部付近で一辺12mmといったん太くなり、すばまっていく形状からみて、鉄釘でも鋸であろう。

青銅製風招の出土もこの基壇が塔跡であることを示している。風招は寺院の堂塔の軒の四隅に吊り下げられる風鐸に釣手で垂下される発音補助具で、古代寺院からの出土例は本例の他に和歌山県佐野廃寺、同三栖廃寺、奈良県山田寺跡、同山村廃寺、同菅原遺跡(長岡院跡?)、京都府山城国分寺跡2例、同周山廃寺、大阪府野中寺、同海会寺跡、兵庫県伊丹廃寺、同但馬国分寺跡、鳥取県伯耆国分寺跡、福岡県観世音寺、鹿児島県薩摩国分寺跡の15例が知られている。各寺院における風招の出土位置をみると、観世音寺例が小子房跡、薩摩国分寺跡例が講堂の周囲である点を例外として、他例はすべて塔の周囲にみられる。観世音寺の場合、延喜五年資財帳に塔に鐸四口があったと記されていて、鐸にともなって塔に風招が存在したことが考えられる。ともあれ、風招が塔の周囲から出土する事実からみて、般若寺基壇を塔のそれとする傍証とできよう。なお、これらの風招の材質には菅原遺跡・周山廃寺・伊丹廃寺・薩摩国分寺跡の鉄製例、観世音寺の土製例もあるが、他はすべて金銅製ないしは青銅製(渡金例を含む)である。般若寺跡出土風招は、岩本正二・西口寿生両氏<sup>(2)</sup>や近年風招を検討された江浦洋氏の分類<sup>(3)</sup>に従えばB型式に属することになるが、ともあれ出土位置・形状・材質などの点で西日本各地の諸例と比較できる九州での初の例といえよう。

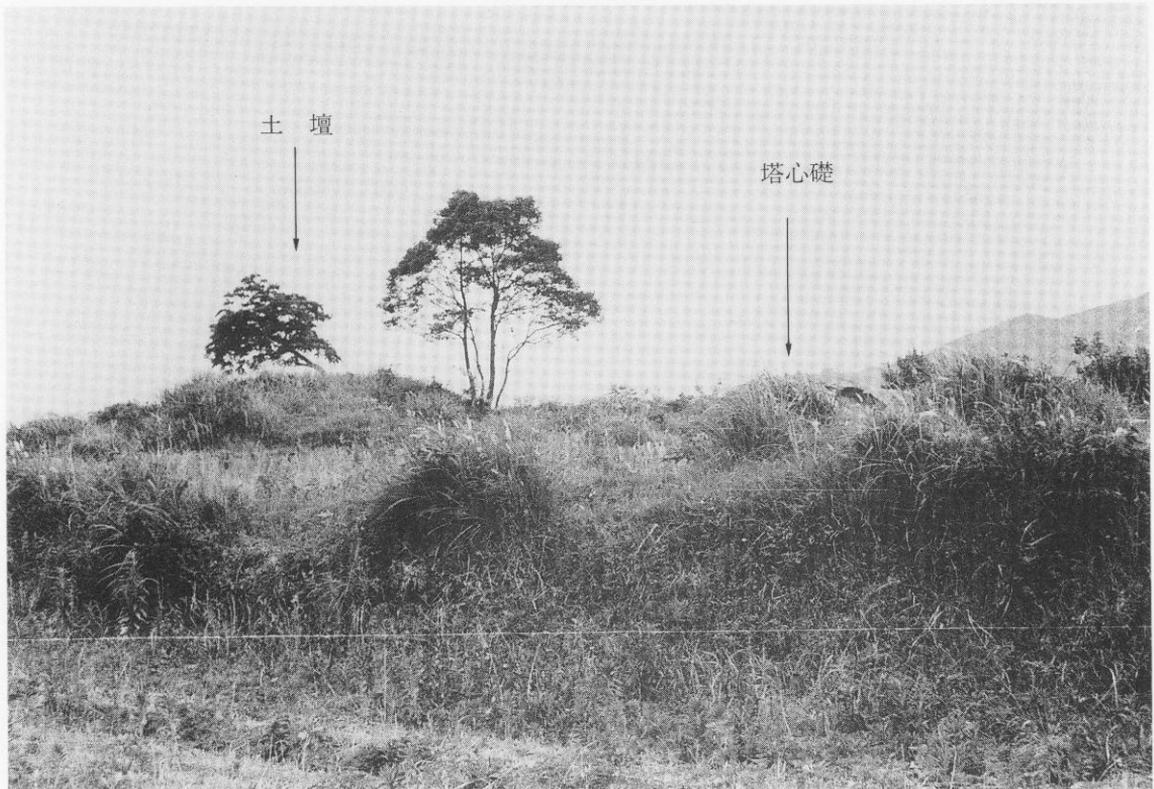
塔基壇（土壇）の旧景観

調査区の層位は第8次調査の南トレンチに代表される。第5図にその一部を示したが、調査区の全体を旧社宅解体後の薄い盛土（白色砂層①）と旧社宅建設のための土地造成にともなう盛土（黄褐色砂質土層②・暗灰褐色土層③）が約60cmの厚さに覆う。その下位の10～30cm前後の厚さの暗褐色土層④が旧表土（上面が昭和30年代までの地表）となる。この旧表土は塔基壇部分では周囲よりも約40cmほど高くなり、これが土壇状の旧景観（図版9-下）を呈していたと思われる。塔基壇の部分ではその直下に遺構があり、基壇化粧の外側には暗茶色土層⑤・淡赤茶色土層⑥が20～40cmほど堆積している。⑤は塔基壇に向かうにしたがって⑥との分離面に瓦の堆積が著しくなる。⑥はほとんど瓦を含んでいないが、西端から東へ約3mにかけて下面にもう一面瓦堆積層がある。上下2面の瓦堆積層は約10cmの土層を挟んでいる。大片の多い上面にくらべて、下面の瓦は破片が小さい。⑥の下に一部であるが表面の固く締まった明茶色土層⑦がみられる。創建時の表面をなすと考えられる。⑤・⑥は塔建立後の堆積土であり、遺物は両者をあわせて暗茶色土層で取り上げている。

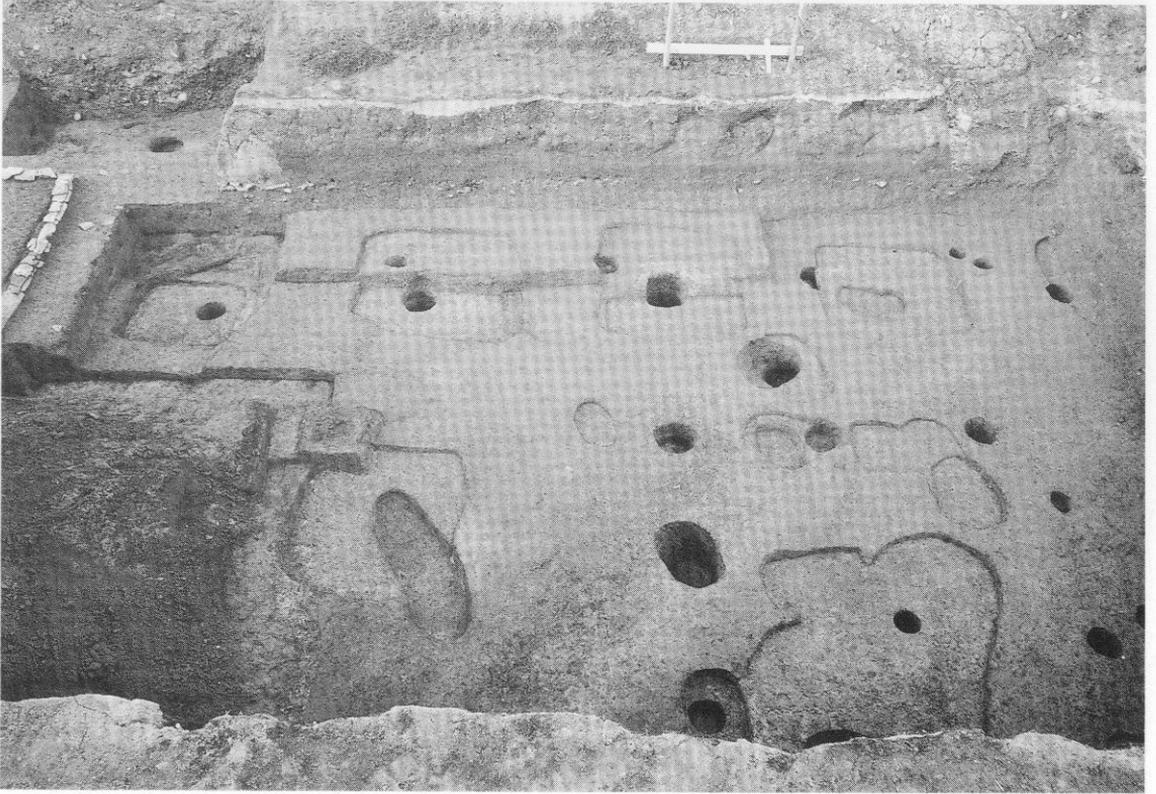
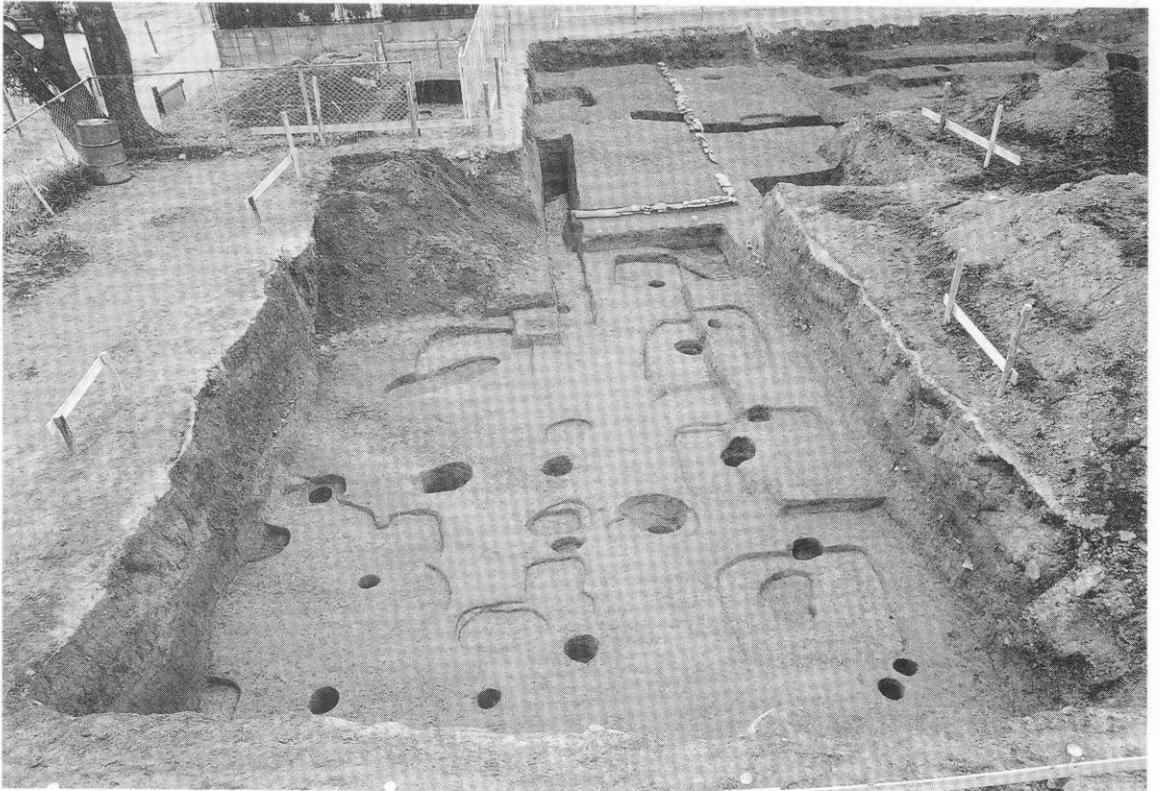
第4次調査 柱立柱建物SB010（南から）

**S B 010** 塔基壇の東に接する位置で、1棟の掘立柱建物の一部を検出した。4間以上×2間

以上の規模でN30'Eに方位をとっている。セクションでは塔との先後関係を知ることができなかったが、基壇東辺を化粧する瓦積みの最下段よりも約20cm下部で遺構を検出したこと、基壇の外側に散乱堆積した瓦群の下層に西側の柱掘形が位置することなどから、この掘立柱建物が塔に先行することは疑

柱掘形は北側柱列の5個を含む6個を検出した（説明の便宜上柱掘形にA～Iの記号を付し、以下略称する）。いずれも大形で、中では小形の西北隅の掘形Aにしても1.1～1.2m、深さ0.9mをはかり、他はその東に接する一辺1.7～1.8m、深さ1.7mのBを含め1.5～1.8m、深さ1.4～1.6mの巨大なものであった。粘質土が互層をなす埋土は版築状に搗き固められていた。調査区壁にかかる東端のEを除いて柱位置、柱痕跡は図版11でみられるように歴然としている。これから、Dのみは径31cmとやや小さいが、他は径35～38cmの太さの柱の使用を復原できる。D・Gには抜き取り痕がみられた。

塔基壇東側の下層検出の掘立柱建物の性格も問題となる。これが塔に先行することは疑いないが、その構築の時期は明らかでない。この建物には一辺1.8m、深さ1.6mに及ぶような巨大な柱掘形がみられ、しかも柱を粘土で版築状にしていねいに固めて埋めている。こうした掘形の規模や埋土の例は大宰府府庁域内の諸建物に類をみないもので、おそらくは大宰府政庁第I期に並行する時期(7世紀後半代)のものであろうが、この建物の背景の強固さをうかがわせている。これが般若寺の前身建物であれば問題はないが、礎石を用いないことや瓦を葺いていない点からすれば、寺院とするには躊躇がある。寺院ということになれば、筑紫大宰帥蘇我臣日向が孝徳天皇の冥福を祈って白雉5年(654)に建立した般若寺である可能性が生じかねないが、塔原廃寺を考えればそれは瓦葺礎石建物であったろうから、寺院でない可能性が強かろう。その場合、規模からみて大宰府に付属する何らかの施設と思われるが、それを判断する資料はない。
