特別史跡 大野城跡 Ⅷ

太宰府口城門跡発掘調査概報

福岡県教育委員会

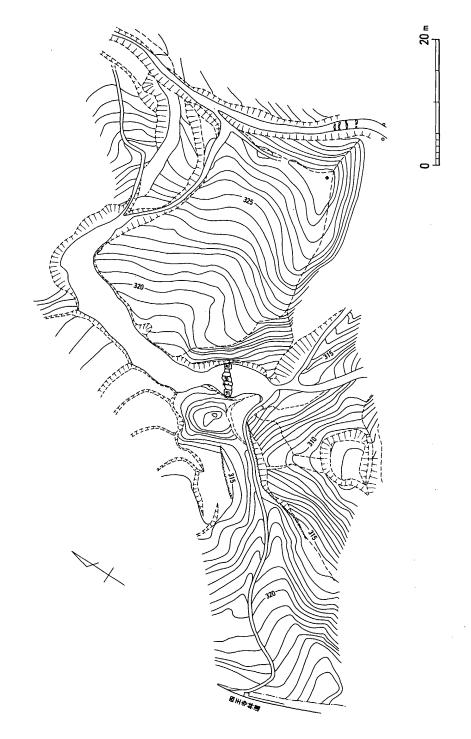
第2図 太宰府口城門付近地形図

城門の位置は、城外郭線の南端部東北方約300mほどの場所である。東南に傾斜する谷間部分で、門の位置から西側間近に内郭土塁(増長天地区土塁)がやや上方に迫っており、北方には尾花地区建物群が遠くない位置に所在する。城門の脇を通る山道が北方から東南方に谷沿いに急傾斜に下っており、この小道は、城の中央部の盆地の一角に占地する四王寺地区の集落の太宰府地区への生活道路であり、子供達の通学路でもある。しかし現在は、生活路はむしろ昭和40年以降整備された林道である舗装道路に変り、山道は、登山道・散策路となっていきつつある。なお、この山道は、城の西端に位置する毘沙門天詣りの太宰府側からの主要道であり、石造りの立派な鳥居が立っている。また、こうした鳥居等の「参道」を表現するごときものはここと、四王寺集落の西方の「のぼり立て」の一対の石柱の二つのみで、城の所在する山塊中における参道を表現する遺構は他に見当たらない。したがって、太宰府口城門脇を通る山道が(細部的変遷はあるものの)大筋では大野城の太宰府口城門に大宰府側から通ずるものを引き継いでいると見るに支障はないであろうと推測させる。

調査以前の城門遺構は第2図、第3図にも示したが、柱2本を主構造とする様門門かと考えられるような、両端に門柱座を刳り込み、方立て穴と扉の軸受け穴を備えた門礎を置き、その間を列石としたものであり、この列石の左右は粗い積み方の石垣で、その石垣の一部は、柱座の一部を覆っている状況であった。また、門の左方は北方から流下する二つの谷の合流点に当っており、石塁(水の手口石塁)が大規模に遺存している。なお、城門および石塁の内側には若干の水田があるが、これは数年前に廃田になり、荒れ地に変っており、城門列石から内部に訪問者も足を踏み入れることは全く無いのが現状であった。

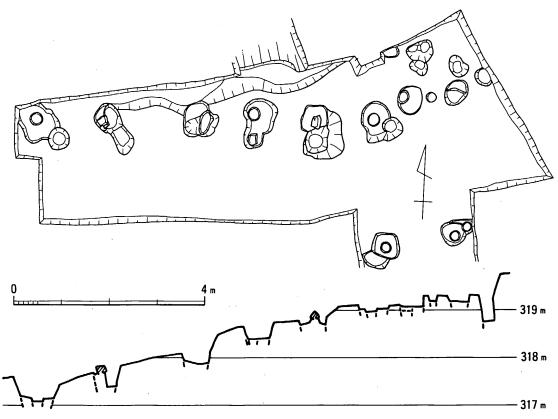
第6図 土塁上掘立柱柵列状遺構実測図

土塁頂部における柵列状の掘立柱穴は、深さ80cmほどが遺存し、柱径は20cmくらいである。 1 mから 2 mのばらつきの多い柱間間隔で10ケ所を検出した。内・外列間距離は約2.5mである。これまでに、太宰府口城門の北方の内部土塁でもこれに似た遺構が検出されており、大野城の土塁全体とまでは言い難いが、城門付近等の要所には設けられたのかもしれない。

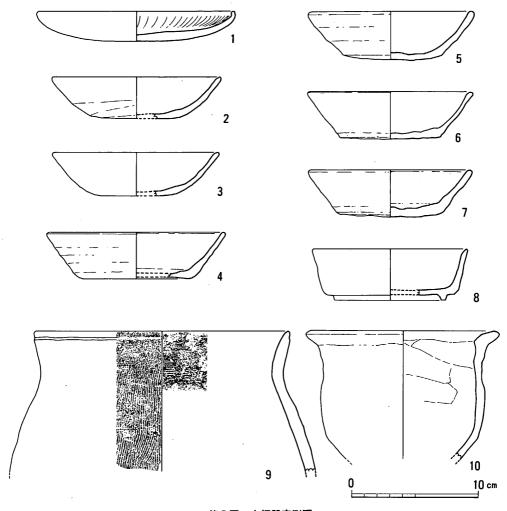
第8図 土師器実測図

土器は遺構に直結した資料はなく、崩壊土や自然堆積土などから少量発見した。土師器(第8図)は、暗文のある皿、ヘラケズリ・ヨコナデ調整の坏、ロクロ目のある坏、高台付で立ち上がりの急な身部の坏、ハケ調整・ナデやケズリ調整の甕などが主要なものであった。須恵器(第9図)は小形の甕、宝珠形のつまみをつけると考えられる、端部にかえりのある坏の蓋、高台付の坏などがある。

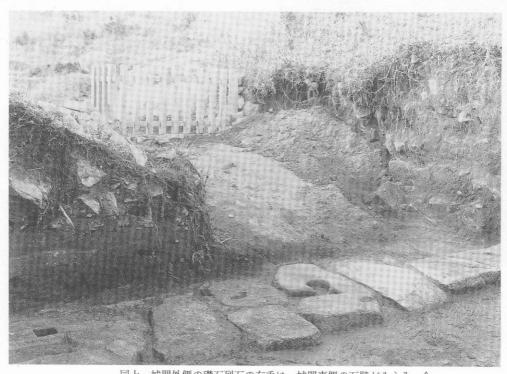
昭和5年の発掘調査時の写真。木柵部が城門の位置の西半部で、袖 部石積、水ノ手口石塁と続く。山は内部土塁部に当っているが、大 木は全くない。

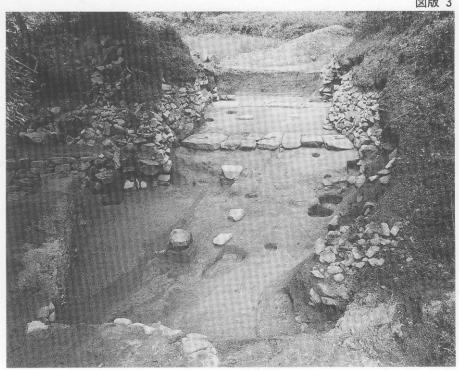
同上。城門外側の礎石列石の右手に、城門東側の石壁がみえる。今 回調査の第Ⅲ期のものと同じで、調査前に柱座上にかぶっていた石 積とは異なる。

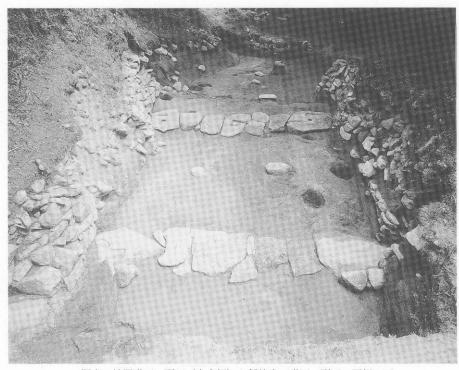
初年度に、調査前から判明していた城門礎石列石(手前)と、その 礎石柱座を覆う左・右側の石積を中心に前・後部を調査した。

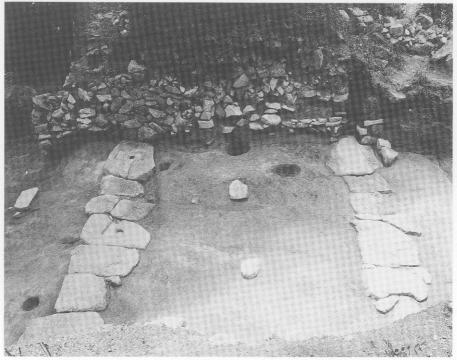
既存の城門礎石・列石(向う側)と新検出の礎石・列石。両側の石 積が張り出しているのがわかる。

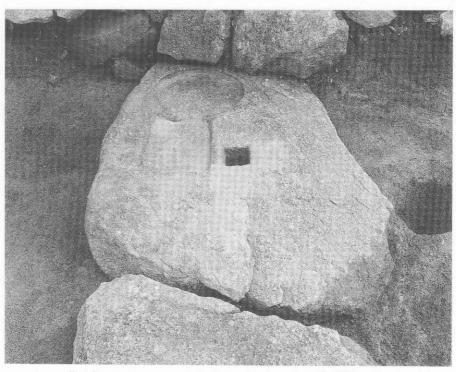
2列の礎石の列石は、対になるもので、プランはほぼ方形の門となる。扉は外側(写真左側)につけられ、内開きである。

掘立柱による城門を廃絶して、礎石使用の城門に作り替えたもの。遺構を確認できる面積は少なく、前後の時期に比してもっとも狭い。城門の左右の袖部の作りは第 I 期とまったく変わらないと推定される。柱位置は、第 I 期の掘立柱のうちの中央部に梁行寸法を 5 mほどにとって、また桁行寸法は5.25mほどとしたところにおいた、四本柱構造の城門にしている。桁方向の柱間はかなり大きな 5 ケの石を列石状に敷き詰め、前面列石の中央部には、唐居敷が転用され使われている。礎石には柱座、方立て座が前・後各 2 ケに刳り込まれ、また前面礎石のみに他に方形の、扉の軸受け穴、蹴返しのためのわずかな段がある。したがって軸受けの存在・位置からして、扉は前面の門柱に取り付けられており、内方向へ開く構造である。

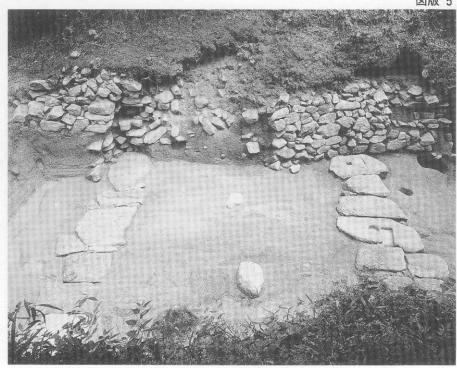
柱・方立・扉軸受けの穴。軸受け穴は方形なので、鉄製の軸摺りをもう一つ嵌め込んでいたらしい。

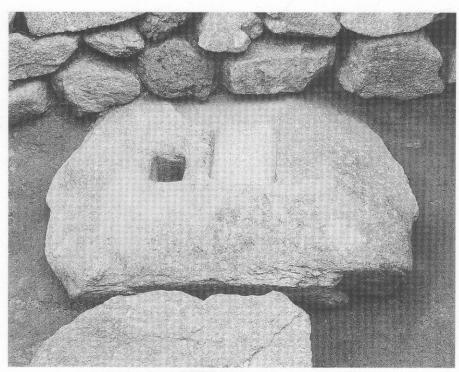
門礎石柱座を側石積が覆っている状態。側石積自体も乱雑で、出入りが激しく、直線的ではない。

通路として門の部分を修理した遺構は、本報告の初めころにも記した「門礎石」の柱座を一部覆っている、左右壁の石積である。これは、昭和5年の発掘調査以降に原位置の壁崩壊防止のためもあって積み上げられたのかと考えられる。この遺構が「大野城の城門遺構を守ってきた」と言えないこともない。

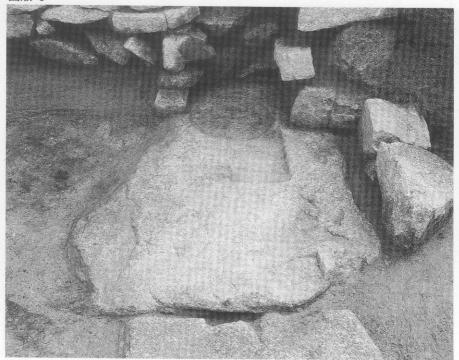
同上の細部で、この調査で両側石積はせりだしやはらみ現象ではな 〈、城門建物の廃絶以後のものであることがわかった。

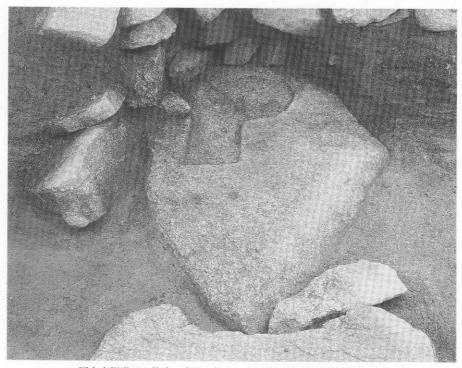
新検出の列石(城内側)の両側の礎石の柱座と方立。柱をとり囲むように側石積があるが、この状況は既存(城外側)列石部には見られない。

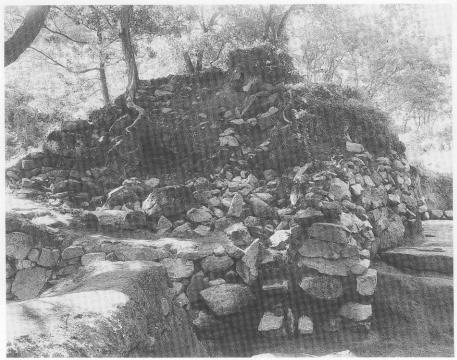
同上東側礎石と柱座・方立。柱をとりまく石積が既存列石部に見られず、張り出した石積があることにより、城門の内側約半分は城門 の遺構が良好に保たれていることがわかる。

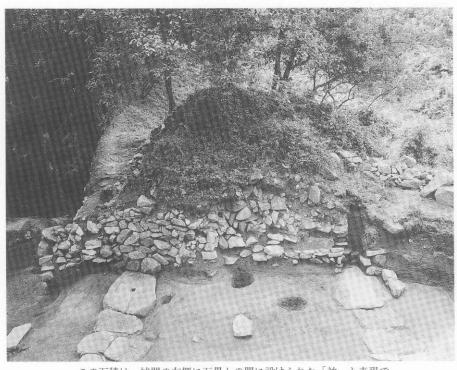
城門西側の水ノ手口石塁 (写真左側) と城門 (同右側) の接点部の「石こづめのばば」と称される石積。

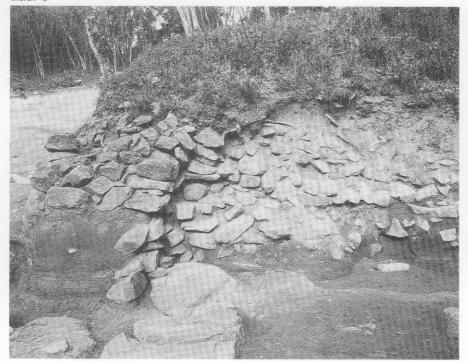
この石積は、城門の左側に石塁との間に設けられた「袖」と表現できるような方形の高い石積とわかった。

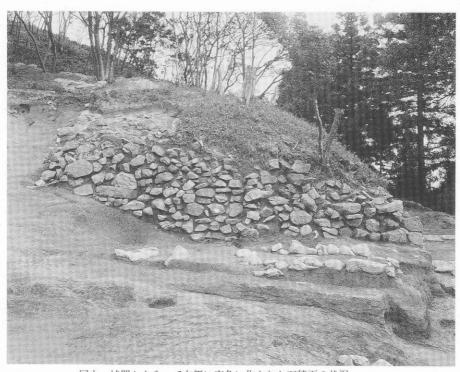
城門東側の城門と土塁との接点に設けられた袖状の高い方形石積。

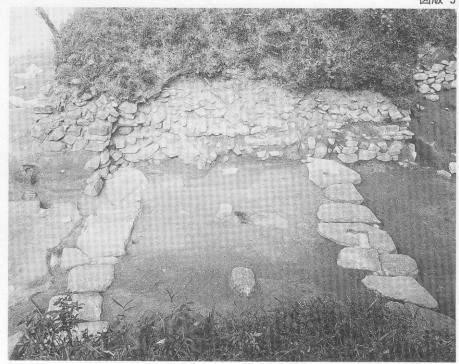
同上。城門から入って右側に直角に作られた石積面の状況。

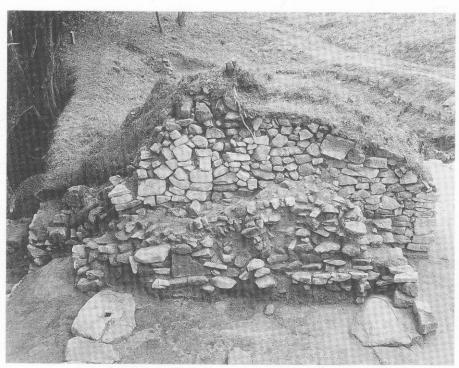
城門廃棄後(第Ⅳ期)の石積をとりはずして現われた第Ⅲ期城門の 東側石積。

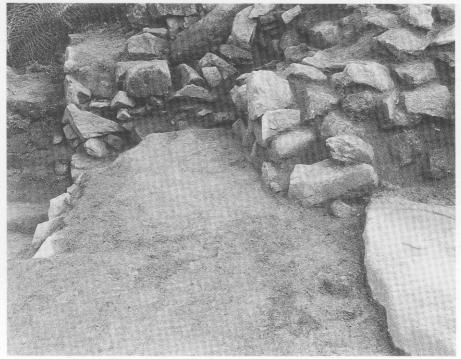
同上、第Ⅲ期城門の西側石積(ただし、上半部の石積は、第Ⅰ、Ⅱ 期当時のもの)。柱座が見え、城門礎石梁間ほどの間に粗く石積され ている状態がわかる。

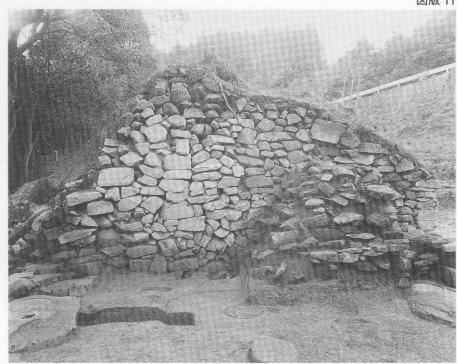
同上(南 — 城外)から。基壇の高さはそれほど失われていないと見てよい。

前述の城門南辺の石積と内側石積の距離は15.8mほどになり、これを第Ⅰ期は不明としても、第Ⅱ、第Ⅲ期の城門基壇の奥行としてよい。基壇の高さは城門前面部で5~60cmほどである。

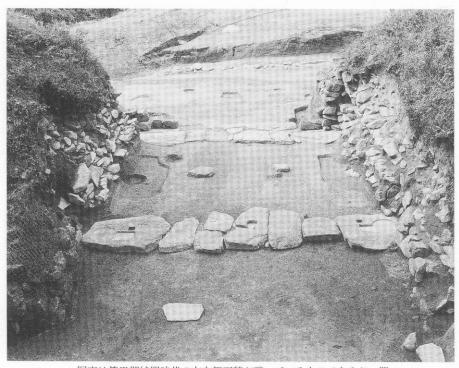
城門西側の、第 Π 期石積を一部(写真右側)を残してとり去り、第 I、 Π 期の袖部石積を露出。中央の下部付近の石積面にややはらみがみられる。

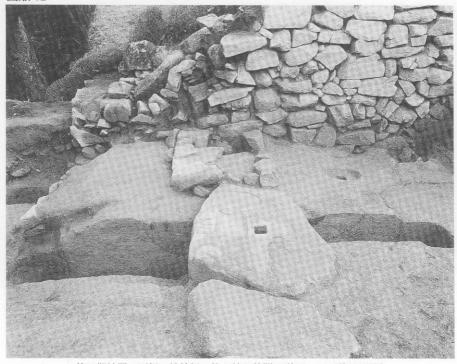
写真は第Ⅲ期城門時代の左右側石積が残っているものであるが、門建物の柱位置等構造は第Ⅱ期と第Ⅲ期では変化がない。写真向う側の列石は門基壇の奥(城内側)端である。

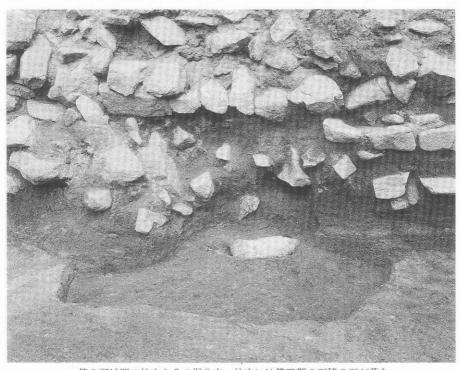
第Ⅱ期城門の西側・城外側の柱と袖石積間の列石。この列石は面を外側に揃えた、幅120cm くらいのもので、第Ⅲ期の城門の柱と袖石積まには壁状の構造物があったようである。

門柱から左(西)の袖部石積までの間約2m程の空隙部は、前面柱筋の延長部だけを発掘し得た。ここには20~30cmの辺長の平石を約120cm幅で敷き詰めた遺構があった。全面敷きでなく、外面に石の面を合わせて敷き詰めているが中央部は無い。この遺構は門柱と袖部の間を壁状のものを構築したことを示唆するものと考えられる。この遺構の検出面は第III期の、門柱線まで広がっている袖部石積を除去して確認したものであるが、西側の門柱間と袖部石積との部分で、鉄製品の小形模造品としてよいものが径1m程の範囲に検出した。これは鏡・鋤先・釶であり、器種と出土状態から考えて地鎮具であろう。これらの点から、礎石使用の城門に2時期あることを確認できた。したがって、第II期の城門は建物が縮小されたものになってはいるものの、門の両側(両袖部)は東側も西側同様の構造と推定すれば、第I期の構造・規模を踏襲していることと言える。

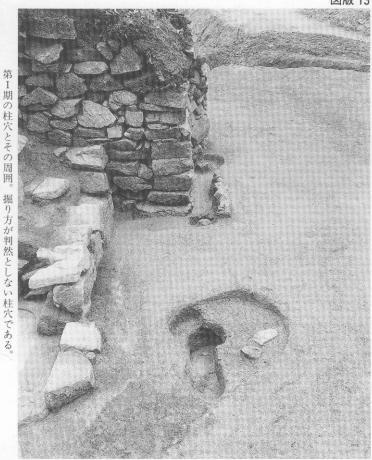
第 I 期城門の柱穴とその掘り方。柱穴には第 II 期の石積の石が落ち込んでいるが、下までは入りきっていないで、柱穴部は空洞になっている。

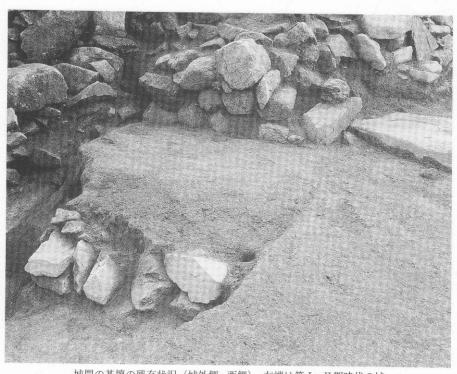
城内からみた第Ⅲ期城門全景。手前列石は門基壇の城内側の縁。門 建物とこの間にある柱穴は、城内への見通しを遮切る施設であろう

城門の内側(北側)に門内側の柱位置から約8m離れて北側に面を揃えている高30cmほどの石積を長さ9mほど検出した。この石積と門との間には掘立柱穴列が2条あり、これは第I期の城門の建物とは別の構造物である。城外から門を入ると、あたかも行手を拒むように存在する。これは城内部への目隠し的なものと考えると、その北に検出した石積は城門域の内側縁と考えられよう。この石積の奥方向は水ノ手口石塁に流れ込む谷であり、この谷の岸的な位置を城門内部端としたことになる。

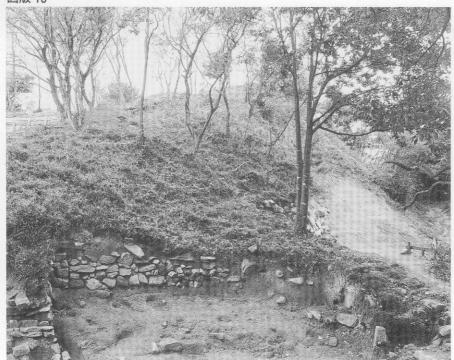
城門の基壇の残存状況(城外側・西側)。左端は第Ⅰ・Ⅱ期時代の城 門西側の石積面。中央上部は第Ⅲ期時代の城門西側補足石積。下が 基壇縁に残る石積。

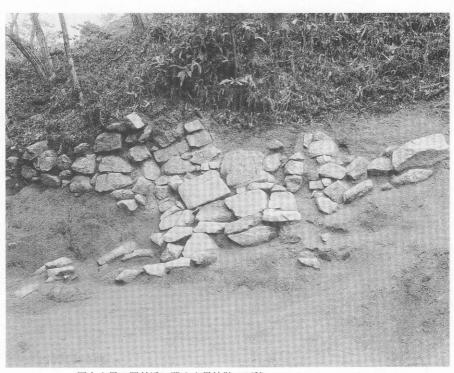
城門入り口東壁の石積と東方に連なる土塁。

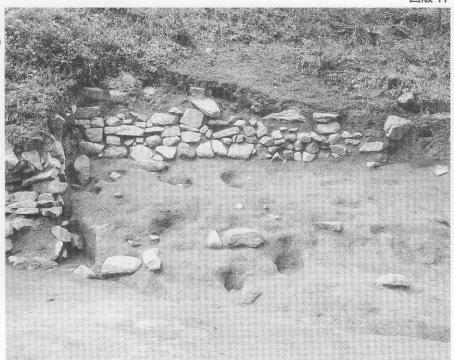
同上土塁の門付近に残る土塁外壁の石積。

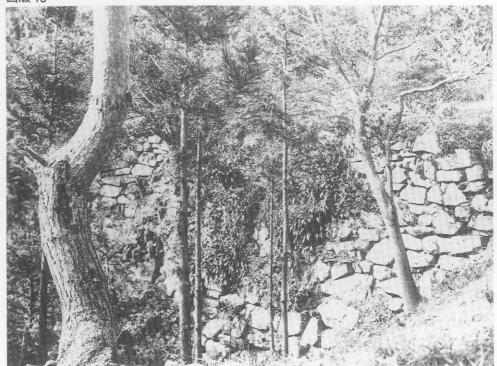
城門入り口前方の西側列石。水ノ手口石塁側(谷側)に面があり、 上の写真の部分とこの列石の間が門への通路だった。

城門入口前面部で水ノ手口石塁の谷の岸を護岸している石積を長さ7mほど発掘したが、どのくらい延長があるかわからない。この石垣は基底1~2段が残存するのみであるが、もとの高さは現在の道路面まで(城門基壇端の基底面まで)はあったであろう。復原高は2.5mほどにはなろう。門前面部に階段などの施設があったのかどうかは全く不明である。この石積は岸の保護と同時に城門入口部の通路の左端とを兼ねて作られているはずで、城門入口の前方部での通路の幅は第 I 期・第 II 期城門の幅、約 9 mとほぼ同様に考えねばなるまいが、城門をはずれた場所では如何なものであったろうか、興味のあるところである。

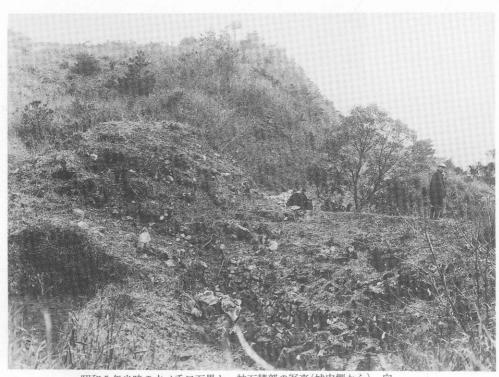
昭和5年当時の水ノ手口石塁の写真。

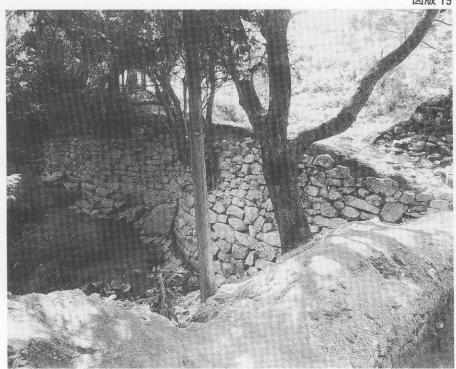
昭和5年当時の水ノ手口石塁と、袖石積部の写真(城内側から)。向う側の山の屈折部に城門から土塁が続いている。

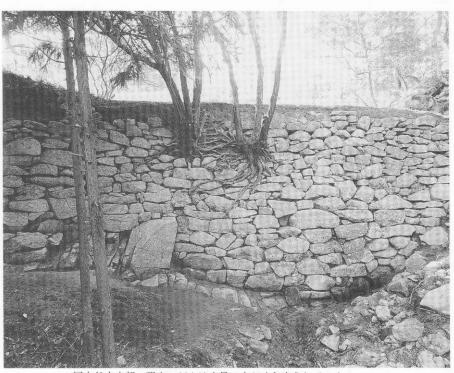
城門西側の谷を塞ぐ水ノ手口石塁 (城外側)。

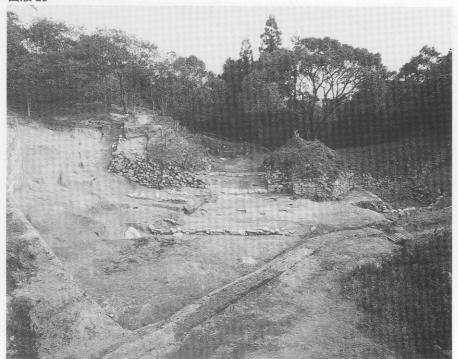
同上谷中央部。現在ふだんは少量の水が吐き出されている。

水門は設けられておらず、谷水は、個々の積石間の隙間を通って排水されていて、特に土砂が堆積することは皆無であったようである。(大野城跡の坂本口大石垣では、石塁裏側(城内側)は完全に土砂で埋まっていた。調査の結果ここでも水門は特に作られていなかった。土砂で埋まるかどうかはその谷の流域の長さや周囲の地形によるのであろうか。)

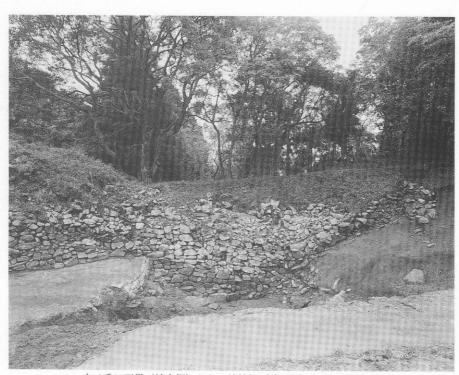
城門部を城内側からみる。写真右端部分が水ノ手口石塁である。

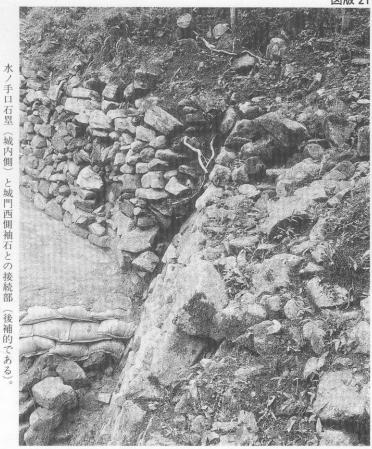
水ノ手口石塁(城内側)から。城外側(前面部)に比べ崩壊が進ん でいる状態がよくわかる。

石塁はすべて自然石を使用しており、外面側に比較して内面側で使用した石は小さ目である。 また現状で観取される限り、外面側が整然とし、内面側が乱雑な石積状況であるが、これは用 石の大小の差や、内面側が水流のために次第に弛んだこと、残存高の差などの事由によるもの であろう。

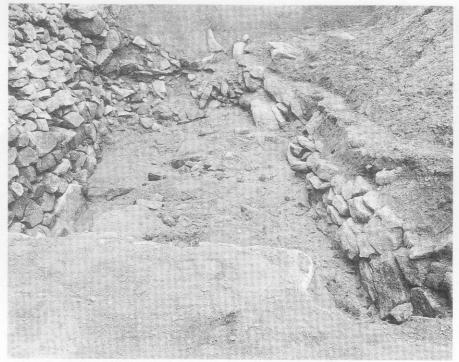
水ノ手口石塁城内側の谷中央部分。水門は設けられていなかった。

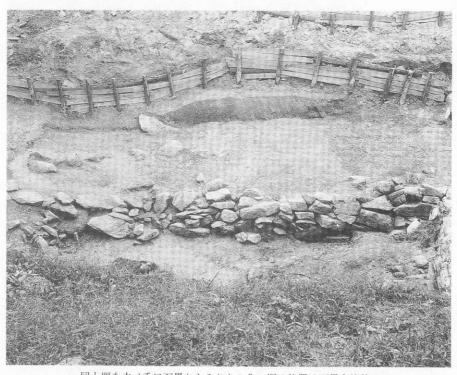
水ノ手口石塁(城内側)を谷と直角方向からみたもの。写真左側が 水ノ手口石塁。右側は石塁上流部に設けられた石積の堰。

石塁の内側石積から3m上流に石積の堰があり,高さ50cm現存している。大野城の各石塁のうち初見である。水流が石塁に直接当たるのを緩和するために設けられたのであろう。

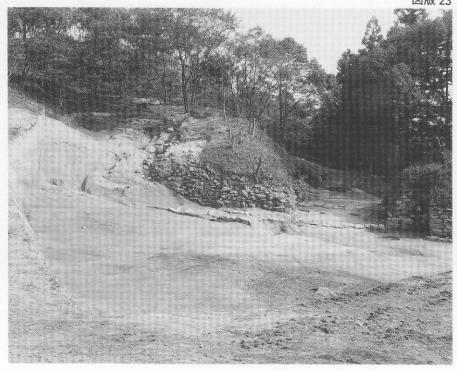
同上堰を水ノ手口石塁からみたところ。堰の位置は石塁上流約3mの場所である。

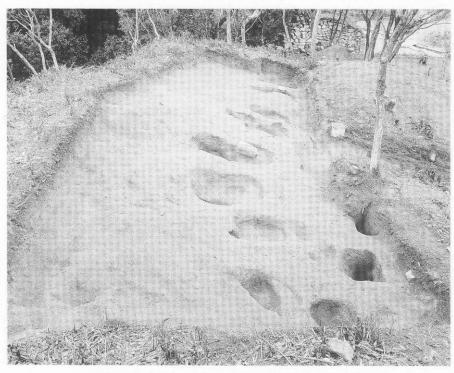
城門から東側に作られている土塁。この土塁の頂部付近で下の写真 の柵列を発見した。

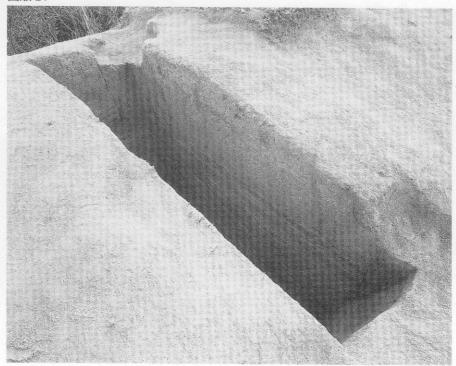
土塁頂部の掘立柱柵列の一部 (内側列) 柱間寸法や柱穴の大きさ等かなり不統一ではあるが、全体としては列として並び、ある種の統一性がうかがえる。

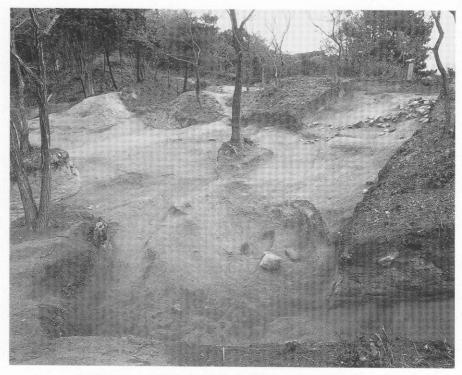
土塁の石積の状況と柵列の柱穴(トレンチ両端)。必ずしも水平積ではないが、真砂と若干黄色味の粘質土などが、かなりの薄層で、ていねいに積まれて土塁とされている。

城門から東方に延びる土塁はこの袖部の心である地山に盛り土したものの全くの延長である。盛り土は版築的な部分があるものの、かならずしも水平ではなく、「版築」であるとの証拠は何もない。この盛り土は厚いところでは2m以上に達する。土塁幅、高さは自然地形を利用しているため一様ではなく、城門から約30m東方で検出した掘立柱列の間隔や石塁、以前調査した城門西方の四王寺林道に直角的に切り取られた土塁面など参考に考えれば、土塁の頂部の幅は最低でも5~6mはあったものと推測される。

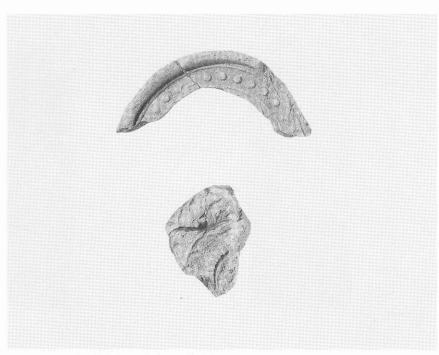
鴻臚館式系統の軒丸瓦。外区珠文の数が32で、鴻臚館式より多い。

瓦類(付図 2) 瓦類では軒先瓦はごく少なく軒丸瓦が数点ある。図 1・2 は鴻臚館式、3・4 は鴻臚館系の、珠文が32になるものである。平瓦は鴻臚館式又はその系統のものがかなり多量に見つかっているが、大野城でこれまで注目されなかったものに、薄手・焼成が堅緻で周囲の整形もていねいな一群がある。これらは凹面布目、凸面は斜格子の叩き調整・ナデによる仕上げなどが残り、模骨がはっきり伺えるものである。古い時期に比定できるのかと思われる。

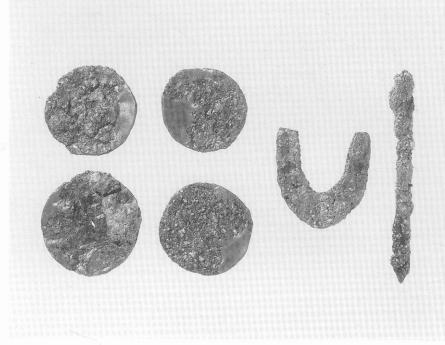
鉄製品(鏡・鋤先・釶) 第Ⅲ期城門造作時の地鎮具と考えられる。

特に遺構との直接的な関係のある重要なものは、第7図に示した鉄製品で、釶・鏡・鋤先の模造品と釘がある。釶は小形とは言えないが、刃は付けられていない。鏡は薄い鉄板を円形に切り、縁辺を多少丸味を持たせたものの中心部か縁寄り位置に小穴を穿っている。円板はわずかに中央部を中心に弯曲させている。鋤先は小形とはいえその細工は精巧で図や写真だけで大きさを考えなければ実用品と見まがうように作られている。これらは第Ⅱ期と第Ⅲ期の間、すなわち第Ⅱ期城門の遺構面で1m四方ほどの範囲で発見した。この面の上を第Ⅲ期の柱まで拡張された石積が覆っており、鉄製品がすべて同一レベルであり立った状態のものはまったくないこと、範囲が限定されていて狭いことなどから一時的・一括的なものと考えられ、第Ⅲ期城門に作り替える段階での「地鎮」的な儀器であろう。
