「従是北筑前国」銘国境石

## 確認調查報告書

筑紫野市文化財調查報告書第45集

筑紫野市教育委員会

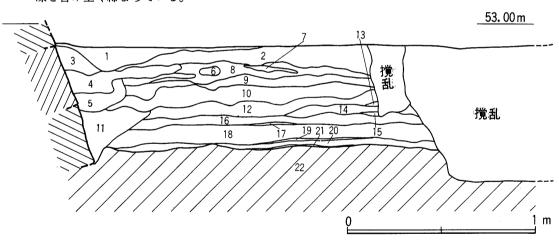
第5図 第1トレンチ土層図(1/20)

第1トレンチは、国境石正面(北西側)中央に幅0.6m長さ8.5mを石垣に直交するよう設定 した。石垣は旧地表面よりさらに二段埋設されており、旧地表面より約55cm下に地山を確認し た。石垣前面の版築状の盛土は石垣から1.8m(1間)の幅で確認され、第一層、第二層は小 礫を含み堅く締まっている。

- 淡明茶褐色砂質土層 (粒の大きい砂粒を含む)
- 黄褐色粘質土層 (若干の砂粒を含み硬質)
- 黒褐色粘質土層(細かい砂粒を含む) 3
- 暗青灰色粘質土層
- 淡黄灰色粘質土層(細砂と粘土が混在)
- 暗黄褐色砂質土層 (大きめの砂粒を含む)
- 淡茶褐色砂質土層 (2 cm程度の角礫を含む)
- 暗灰色粘質土層(1~8cm程度の角礫を含みやや硬質)
- 淡黄褐色粘質土層
- 10 明茶褐色砂礫層 (1~3cm程度の礫・粘土が混在 硬質)
- 11 暗茶褐色粘質土層

- 12 暗黄褐色砂質土層 (細砂を多く含む)
- 13 暗茶褐色粘質土層
- 14 灰色粘質土層
- 15 黄灰色粘質土層(砂粒を少量含む)
- 16 淡青灰色砂質土層(粘性が強い)
- 17 茶褐色粘土層 (2 cm程度の礫を含み硬質)
- 淡茶褐色砂層 (粘土が若干混入) 18
- 19 茶褐色粘土層(17層と同じ)
- 20 明青灰色粘層 (2 cm程度の砂粒を含む)
- 21 茶褐色粘土層 (17・19層と同じ)
- 22 明茶褐色砂質土層 (花崗岩バイラン土)

石垣基礎部は、次の4段階で築造されている。

第一段階 地山整形

第二段階 第22層から第12層まで版築状に盛土し、石垣基部埋設のための掘削をし、基礎 の石を据えた後、第6層の埋め戻しを行う。

第三段階 第8層までの版築状の盛土をおこない、第8層上面より掘り込み二段目の石を 積み、第4層、5層の埋め戻しをする。

第四段階 三段目の石を積み、第一層までの整地を行う。

なお、版築状盛土の端部(西側)は後世の撹乱により削られており、土止め等の痕跡は見あ たらなかった。

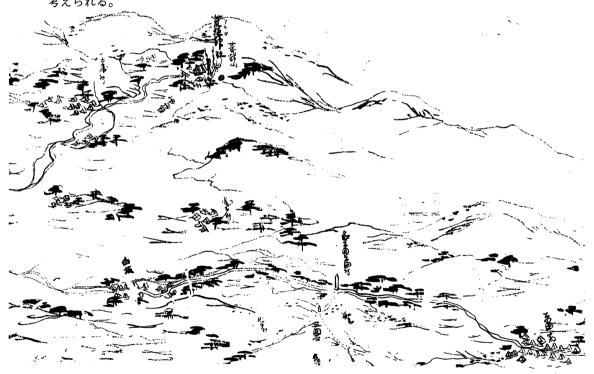
第6図 伊能家文書麁絵図『肥前国基肄郡附近』部分 写

この絵図は、江戸時代の地理学者・測量家であった伊能忠敬が、文化八年から文化十一年に 行った第八次(九州二次)測量の際、書き残したもので、基肄郡一円と太宰府周辺までの地形 が詳細に描かれている。

この絵図には山頂に三国境石(絵図中に「三国石」との注記有り)と、往還の横に大型の国境石が描かれており、これが現存する本国境石であるならば、設置年代の下限を遡る事になる。

前項で取り上げた伊能家文書麁絵図『肥前国基肄郡附近』に往還が描かれており、今回調査した「従是北筑前国」銘国境石のすぐ西側を通っていることが明確にわかる。また梁井家文書のなかにも、これと同じように大型の国境石の西側に往還が描かれた絵図が一枚発見されている。

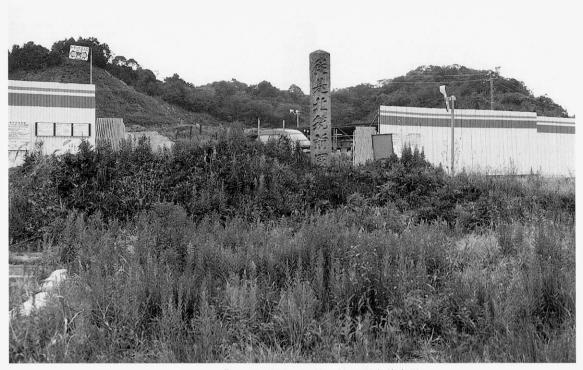
「従是北筑前国」銘国境石調査前全景 図版-1

調査前の状況は、棹石の頂部より約3.1mのところまで不法投棄による土砂が盛られ、棹石 基部ならびに基壇部分が埋没していた。このため国境石周辺(約10m四方)の土砂を除去し、 現況復旧を行ない棹石部と基壇部からなる国境石の全容を検出した。

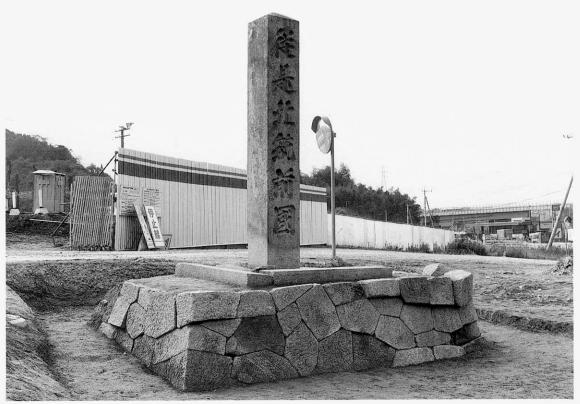
図版一2 「従是北筑前国」銘国境石剝土後全景 -14-

基壇部は、棹石を受ける根石とこれを囲む根巻石並びに石垣で構成されているが、背面と西側側面の石垣並びに根巻石二本が抜石されていた。根巻石の内1本は、本体付近で回収したが、そのほかの石材は周辺に見あたらず持ち去られたものと思われる。

石垣の平面形は長方形を呈し、石垣の面は勾配をもっている。規模は推定値を含め底辺 4.42 m×3.50+ α m、上辺4.39 m×3.20+ α mを測り、石垣の高さ1.00 mを測る。

石垣は、すだれ加工を施した切石を亀甲くずし積の手法により積み上げたもので、一部には 切込ハギの技法もみられる。

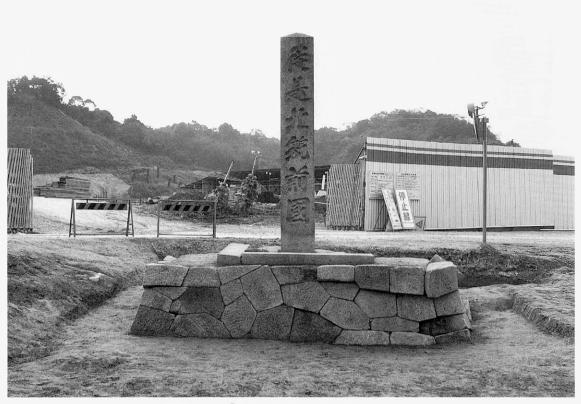
図版-3 「従是北筑前国」銘国境石正面

棹石は、方柱状をなし根石上面から頂部までの高さ3.42m幅0.52m厚さ0.48mを測り、頂部 は四角錐に整形されている。また棹石基部はほぞ穴に入れやすいよう背面が3cm程度抉られて いる。

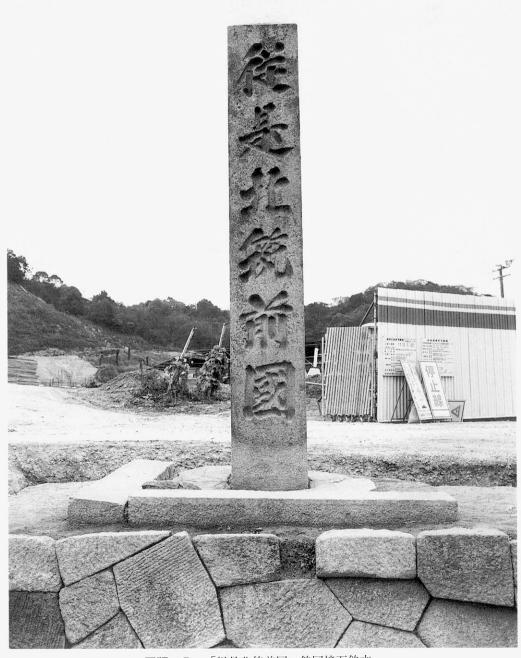
図版-7 「従是北筑前国」銘国境石銘文

銘文は棹石正面に「従是北筑前国」の6文字が彫られている。彫り込みの断面形状は半円状 の丸みを持っており、「竹底彫り」と呼ばれる彫法で彫られている。

銘文は、書体から二川相近のものと伝えられているが、本国境石の彫法が相近が開発した竹底彫である点、又二川家に『従是北(西)(此川中央西北)筑前国』杯並びに「北が三枚、西及此川中央西北が各一枚。右何れも篭字金尺幅壱尺六寸長壱丈五寸之石」との記録が残っている点などから、二川相近晩年のものと考えられる。

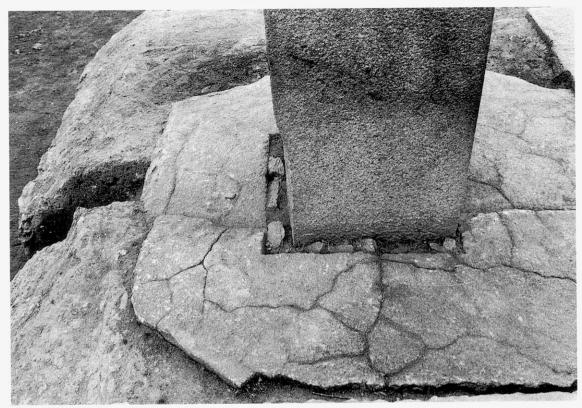
図版-8 「従是北筑前国」銘国境石棹石基部

根石は、最大径1.50m×1.45m(厚みは不明)の自然石花崗岩を使用し、平滑面を上面に使 用し、中央に $0.55 \text{m} \times 0.59 \text{m}$  のほぞ穴をあけている。

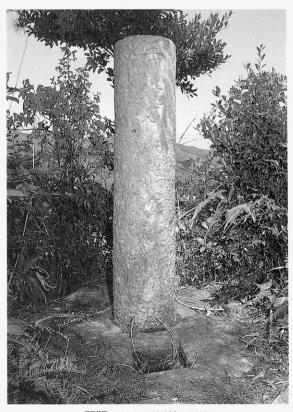
**図版-11** 三国境石現況 -19-

立地する丘陵の内、筑紫野市側の尾根が昭和30年代に土取りを受けており、国境石の西側が根石基礎の部分まで大きく削られており倒壊寸前の状態であった。このため現地での確認調査は見送り、基礎部分の崩壊を止め境界石の転落を防止する為の工事を事業者に指導した。

現在は、円柱の境界石本体と根石(履石)並びに葺石の一部が残っている。根石に建てられていた三本の角柱は、昭和30年代に全て持ち去られていた。傍示石は三本の内「肥前石」とされているものが土取り時に持ち去られており、現在は「筑前石」「筑後石」が当時のままに残っている。

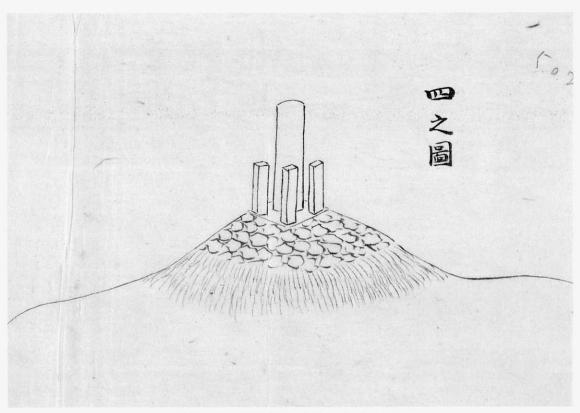
図版-12 三国境石完成絵図(梁井家文書)

尚、ここで示された絵図は一之図から四之図まで有り、それぞれ現況図・地山整形図・境界 石設置図・仕上げ完成図(図版-12)からなっている。

境界石本体は『掛合略記』によれば「但、此石長六尺ニメ廻り三尺余之丸石、根囲は四尺四方ニて厚サ壱尺余之履石くり通シ、右丸三国境石を建、履石の廻りを石組ニて包、其根張を芝 臥ル。銘は三国境と三方ニ彫付候。」とし、傍示石を3ヶ所設置している。
