水城跡

1994 太宰府市教育委員会

- 1、本書は太宰府市教育委員会が1983年から1993年まで行った特別史跡水城跡周辺の発掘調査 報告書である。
- 2、発掘調査は上記の主体により行われ、調査組織は1章1の調査体制のなかでそれぞれ示している。
- 3、水城跡の調査次数は福岡県教育委員会が実施した調査に続けて付けており、今後も重複しないようにしていく。
- 4、遺構実測は主に調査担当者がおこなった。遺物の実測と浄書は、調査担当者と田中克子・森田レイ子・鶴味加代子・古賀里恵子・秋吉由紀子・柴田剛・久保寿一郎・山本かおるがおこなった。
- 5、遺構の写真撮影は調査担当者がおこない、空中写真撮影は(有)空中写真企画(代表 壇睦夫)アジア航測(株)がおこなった。遺物の写真撮影はフォトハウスおか(代表 岡紀久夫)がおこなった。
- 6、遺構実測図および遺構配置図はすべて国土調査法第2座標系を基準としている。よって図中に示される方位は特に注記のない限り座標北(G.N.)を指している。磁北の場合は座標北との偏差は西偏6度30分(1992年)である。
- 7、本書に掲載する遺構番号は、以下のように理解される。

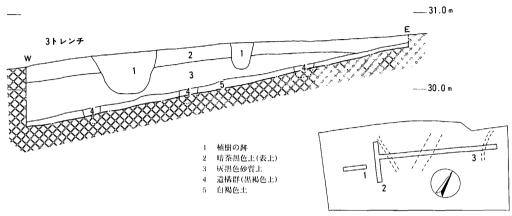
Fig. 20 18-038A地点トレンチ位置および土層概念図

いる。遺構の時期は確定できないが、遺物は奈良時代以降近代まであり、新旧重複して存在するものと思われる。

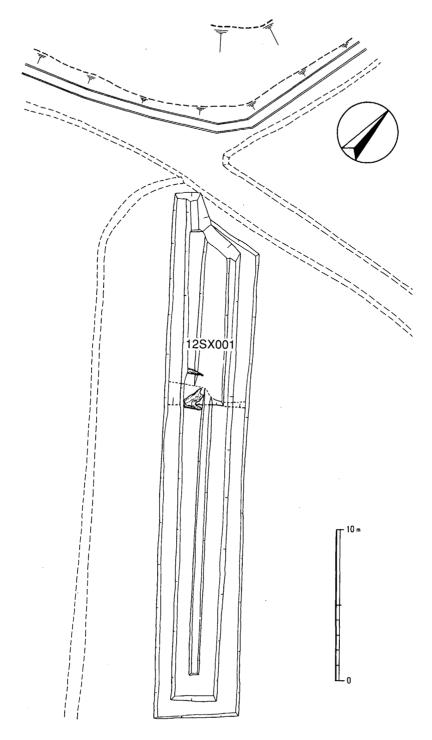
Fig. 25 第12次調査区平面図 (1/250)

調査自体は水城堤の内堀存否の問題と堤が欠落している部分の土層の状況確認が主たる目的であった。設定したトレンチの土層断面の所見から、水城に近いほうで土層が変化していることが確認されたが、この土層変化が土塁に関わるか否かは、結局今回の調査では把握できなかった。最下層で確認した灰色粗砂層(Fig3-22)は自然の沖積作用により形成された無遺物層で、古代もしくはそれ以前のものと思われる。この沖積層の下流側である北東方向は水城の堤が欠落している箇所にあたるが、今回の調査のみでは時期的、構造的に堤の欠落を説明することは難しい。

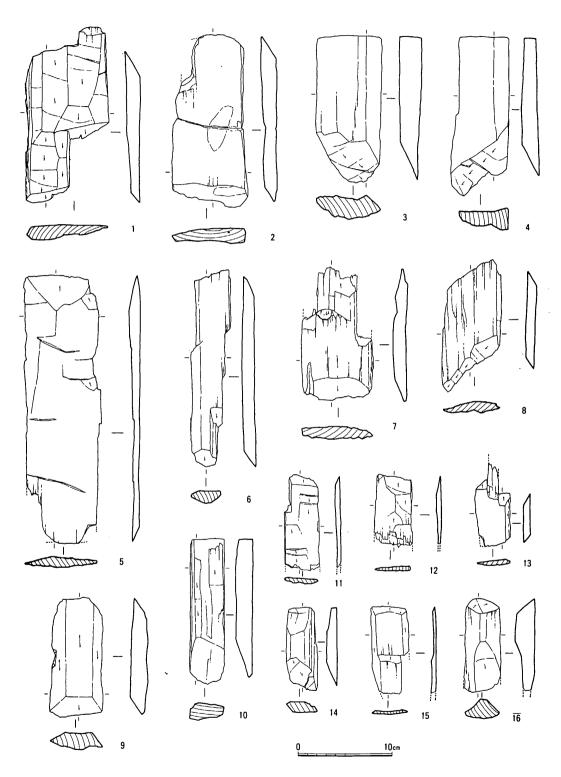
Fig. 37 14SD001明茶色砂層出土木製品実測図(1) (1/4)

チップ材($1\sim34$) $1\sim32$ は、長さ $5.9\sim28.8$ cm、幅 $1.8\sim2.6$ cm、厚さ $0.5\sim7.3$ cmを測る。ほとんどの材の両小口部分に、工具によってカットされた形跡がある。小口以外の部分にもカット面の確認される資料が多くある。特に9は3面が丁寧に削られており、なんらかの製品の一部

である可能性もある。33は、長さ10.3cm、幅3.6cm、厚さ3.2cmを測る。ほとんど全体にわたってカット面が確認されるが、杭の加工に伴って出たチップ材とみられる。34は角材のチップで、長さ13.3cm、幅12.6cm、厚さ7.3cmを測る。斜め方向に細かな削り込みが確認される。

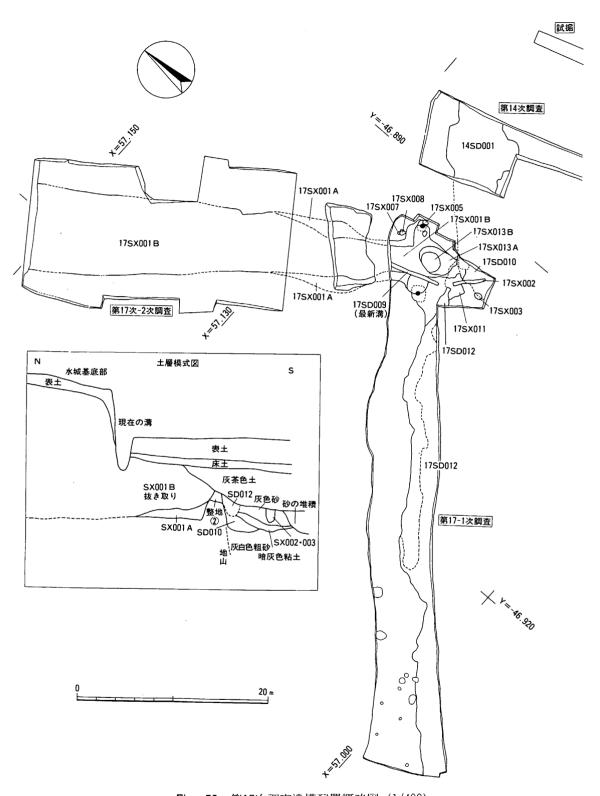
Fig. 50 第17次調查遺構配置概略図 (1/400)

17SD012 水城本体に平行して掘られた東西溝で、やや蛇行して流れる。51m分検出した。その肩は北側では明らかで、深く掘削された部分もあるが、南側肩は明瞭ではなく、自然堆積を示すような状況である。溝は木樋17SX001Aの取水口とは直接切り合わないでその手前で止まり、東にも延長しないが、木樋の整地上に堆積している部分が認められる。埋没は遺物からみて8世紀中頃前後を下限とする。

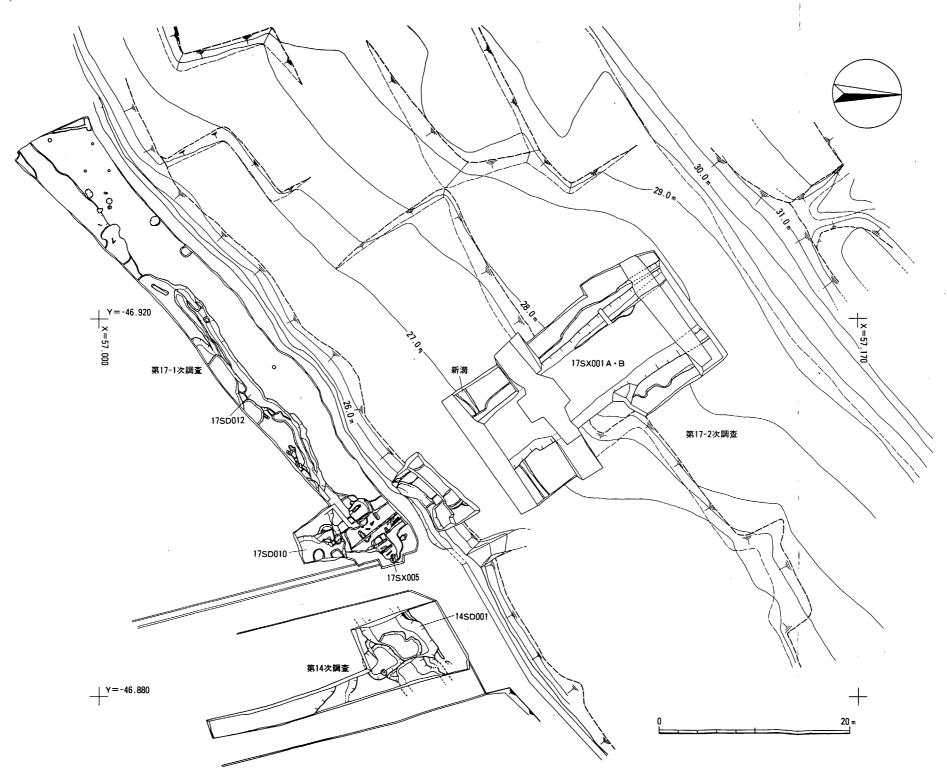
Fig. 51 第17次調查遺構配置図 (1/400)

土層C3 C1の南延長にほぼ相当する。最下に地山を切って流れた17SD010がある。この層は第14次調査で検出された6・7世紀の溝14SD001に連続し、出土遺物より7世紀前半に位置づけされる。整地②と方形凹みはこの砂層より新しい。ここでは暗灰粘土①は整地②の上に堆積する。その後、南側端は氾濫状の砂層の堆積となる。

土層C 4 (Fig54) 柱穴 a の南北断面。Fig54-A3の右側部分にあたる。枕木は17SX001Aの整地①中、柱穴下部は整地①の前に埋められる。小ピット17SX005Aは17SX005Bの下層で検出されたピットで、柱上部の東側に接して掘り込まれる。ここからは13世紀前半の東播磨系須恵質土器鉢の破片が出土している。17SX005Bが17SX005Aと同一のピットとすれば、17SD001Bの年代下限

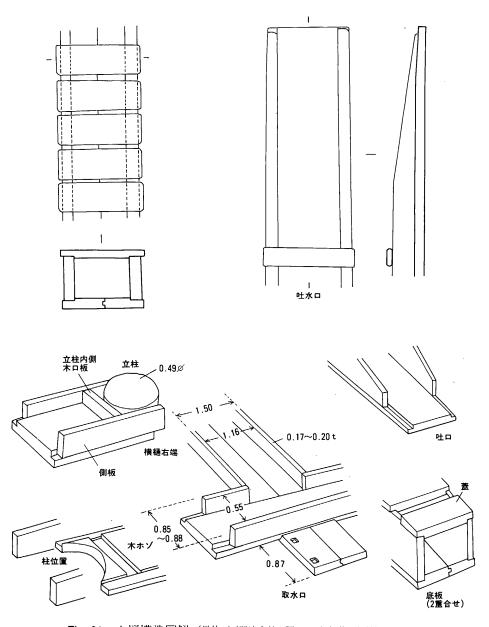
Fig.61 木樋構造図解 (単位m)(関連文献8頁25より転載・加筆)

- り、なかでつながっている。これは筏穴ともいわれ、運搬・移動のため開けられたものである。
- ②立柱間の 2 本の柱穴 c d これには柱根はない。掘形は平面形隅丸方形。柱穴 a b の掘形よりもやや浅い。掘形規模、柱穴 c 軸長は東西0.85m×南北0.85m。柱穴 d 軸長は東西0.8m×南北0.9m。この 2 本の間の木樋掘形底面は幅3.5mにわたって周囲の底面よりさらに0.15m低くなっている。この幅は縦樋掘形の底面幅を示すと思われる。Fig.54土層①、Fig.63土層②、Fig.64土層③ A・⑨Cの数値もこれにほぼ近い。
- ③東門側木樋(Fig.60・61) 数次の調査が行なわれ保存良好な木樋が確認されている。 Fig.60 にはこの寸法を記入した。土層図は取水口から10m程北寄りの第5次調査のものである。この土層のうち掘形線の問題点が以下に対比されるので注意しておきたい。
- ④第17次調査木樋(Fig.55・57・62) 今回の木樋の欠落を補うためにFig.60をもとにして復原した。第17次では立柱間が東門側木樋よりも若干長いので、横樋の底板、側板はやや長くとっている。Fig.62は第17次の木樋の基礎部分を含めた構造概念図である。

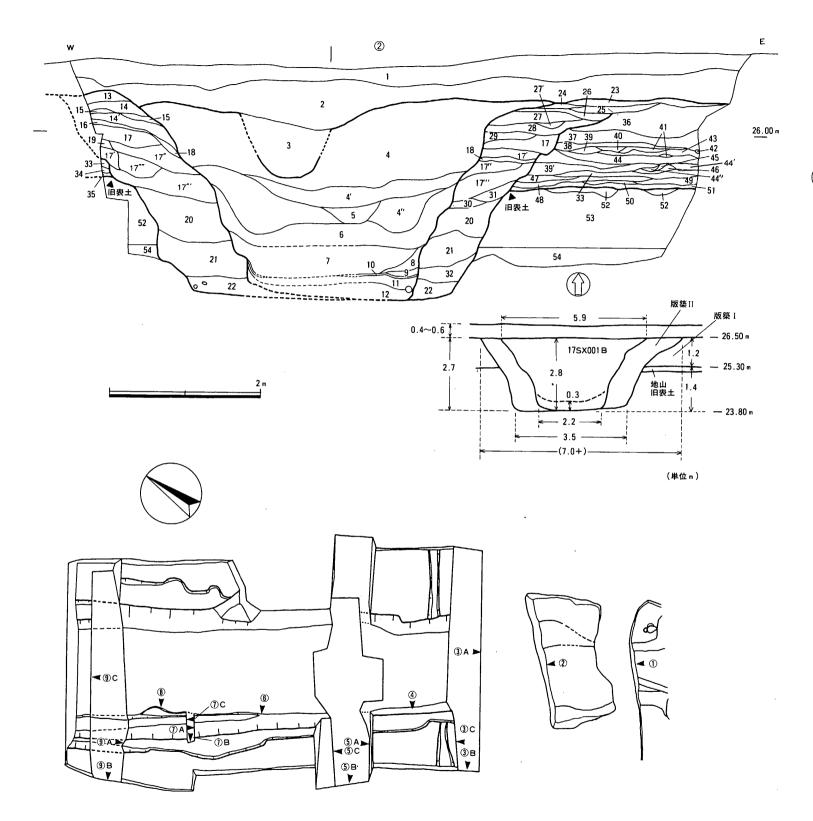
Fig. 63 土塁土層断面図(1) (1/50)

②(Fig.63) 基底部内側の斜面の土層である。ここでは確実な版築IIIは見られない。樋の掘形

土層の堆積状況から2通りの版築工程が復原できる。

- ①縦樋設置のための溝を掘ると同時に樋設置以外の部分に版築Iを行なう。このとき樋の部分は大きく空いた状態である。樋の設置後、版築IIで樋の部分を版築Iの上面まで埋めてしまう。最後に版築IIIでこの上面を覆う。
 - ②全体に版築」を積む。この版築1の上面から樋の設置部分に掘込みを行なう。 次に樋を設置し

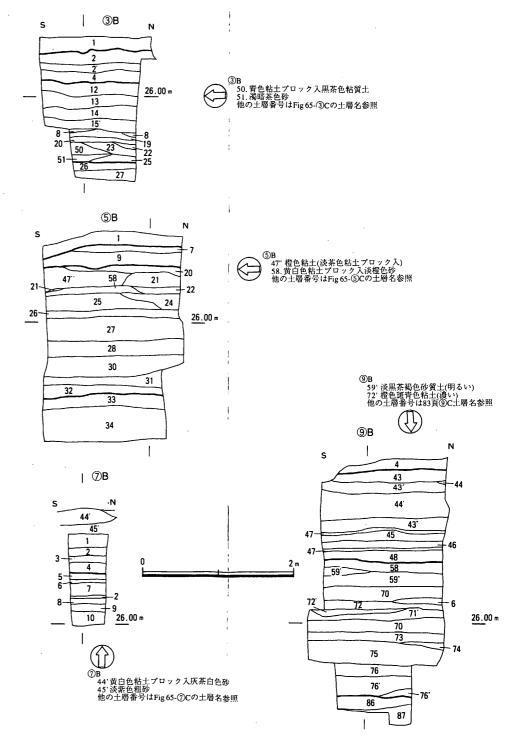
Fig. 67 土塁土層断面図(5) (1/50)

の相違である。版築Iは、西側では⑨Cと似た暗く粗い積土であるが東側は橙色を主とするきれいな積土となる。Fig.65・67、⑤A・Bは同一トレンチ内の各面の土層である。

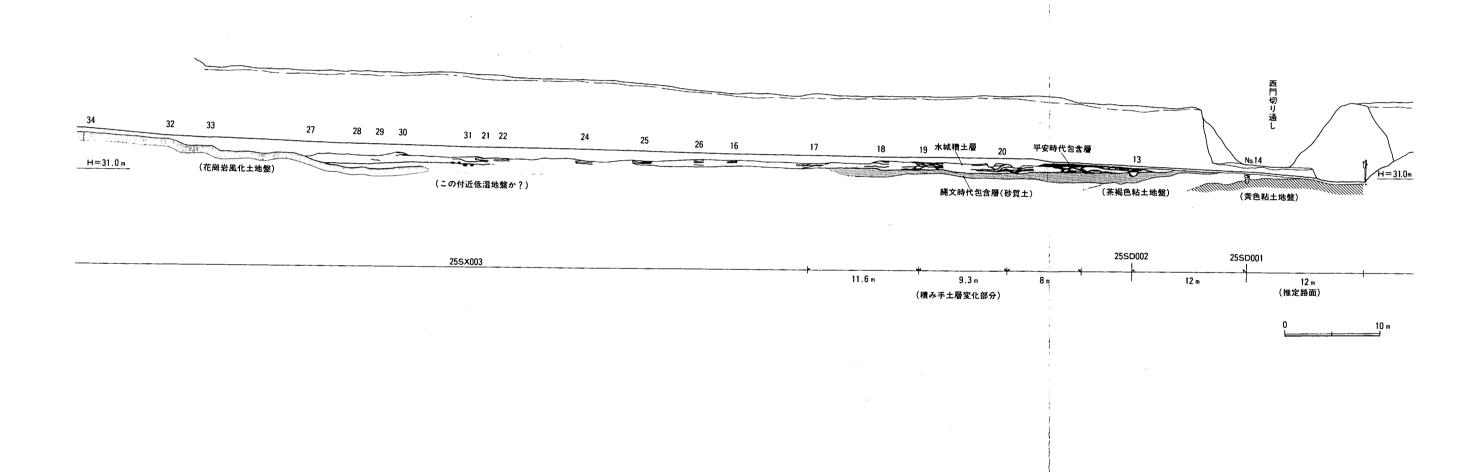
Fig. 104 第25次調査土層概念図 (1/400)

- ・西門切通付近にはもともと安定した粘土の基盤層が高まり状に存在していた。
- ・西門西側にも土塁テラスの延長が存在する。また、テラス上には少なくとも平安時代の遺構 が展開している。
- ・積土中にも遺構(25SX003等)が存在することが認められた。

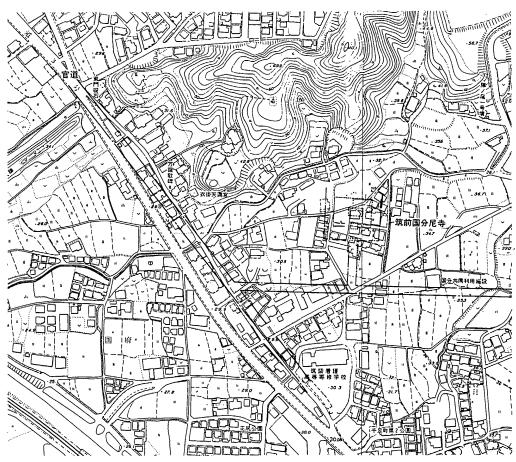
Fig. 109 水城東門内側の遺構と街路 (1/5000)

8世紀中葉から後半という時期は韓半島にあった新羅国との関係が悪化し、天平神護元 (765) 年には怡土城とともに「修理水城専知官」がおかれ(『続日本紀』)、この時期に水城が軍事的理由により再度整備されたことを窺わせている。また、地理的状況として大宰府と博多湾を結ぶ幹線道路も、8世紀初頭頃に供用された官道西門ルートは8世紀後半には門の内側は荒廃しており公道としては利用されていない可能性が指摘され、先の水城東門周辺に官衙が形成された時期は、博多湾側から大宰府政庁へのルートの主体が東門を通過するルートに移行していった時期でもある。

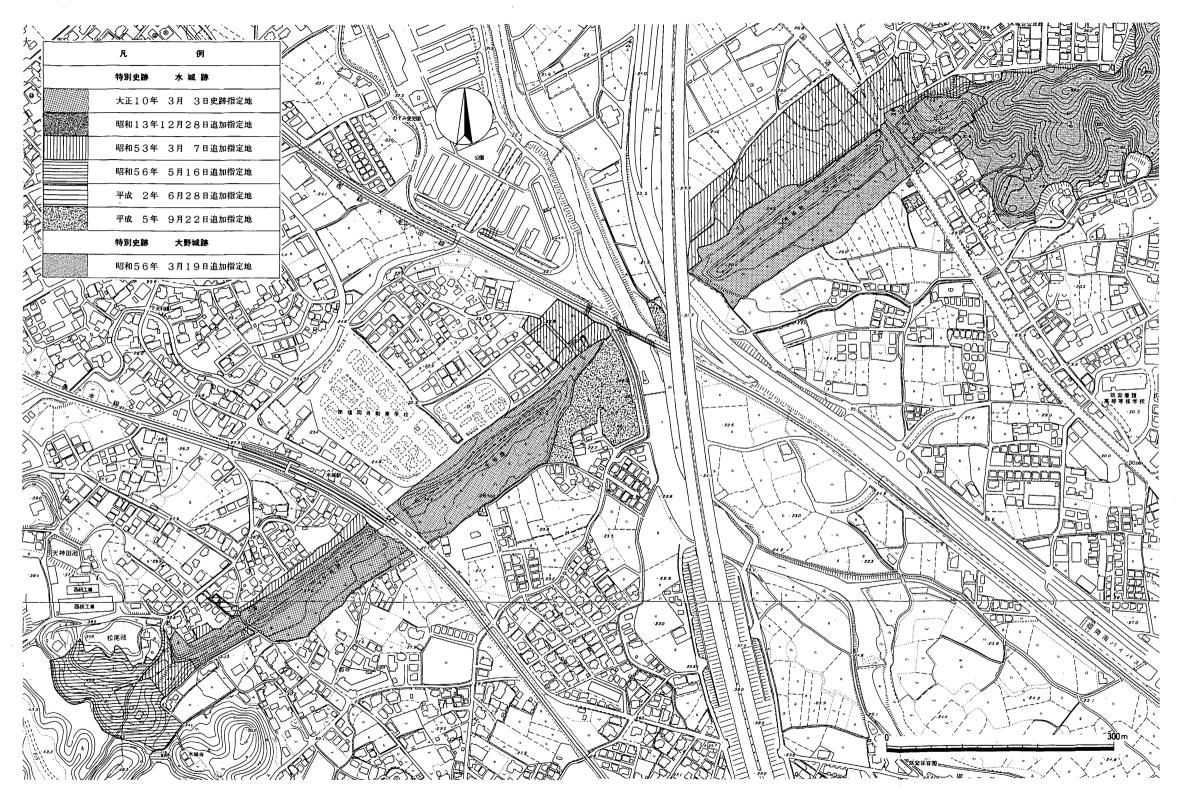
Fig. 113 水城跡史跡指定過程図(1/5000)

平成3年1月21日・22日 福岡県及び太宰府市教育委員会は、築堤内側台状部から約50mの範囲内(欠堤部を含む)と土塁前面約60mの範囲内及び西端の土塁取付部付近の地域(約8.6ha)の指定拡張について、地元3地区(吉松・国分・水城)の関係者に対して説明会を行う。

平成5年9月22日 文部省は指定拡張予定地の一部(欠堤部及び土塁内側の一部)の追加指定を告示する。

水城跡は当初の指定以来、太宰府市地内においては4回の追加指定を経てその保存が図られてきた。そのなかで特に昭和40年代における九州縦貫自動車道が水城を通過する案に対する文化財の保存と景観保全の論議と昭和50年に発掘調査によって「外堀」が検出され水城の構造が一部解明されたことは、それまでの土塁だけではなくその周辺の地域も含めた保存の必要性が認識されることになった。そして、外堀にあたる土塁前面の一部は昭和53年に指定保存された。

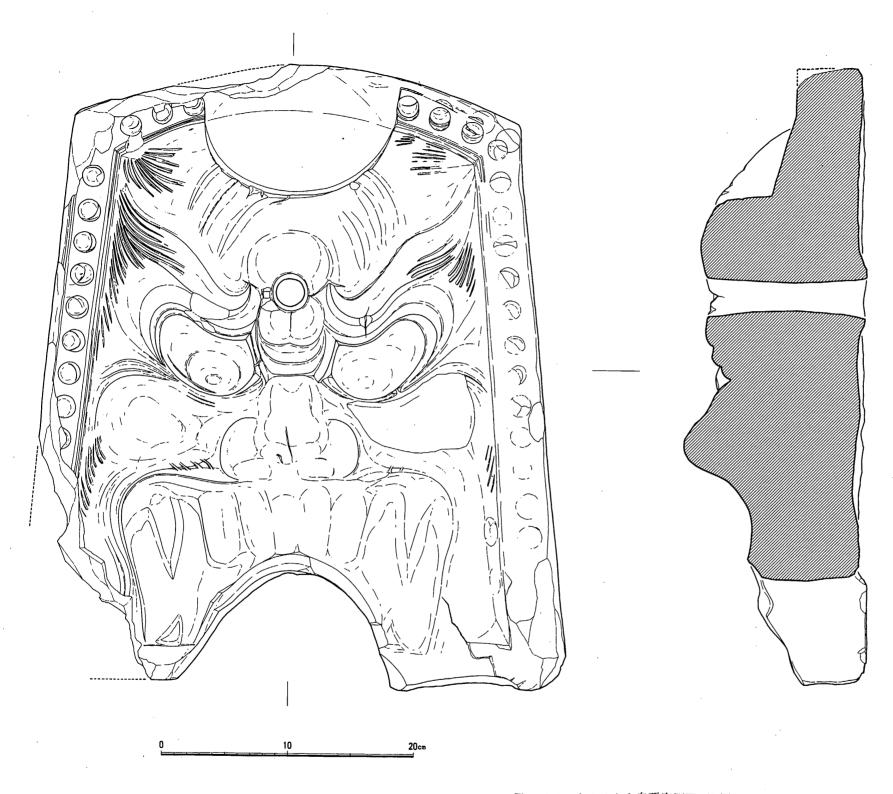
Fig. 115 水城跡出土鬼瓦実測図 (1/3)

瓦正面に顔面のみを表現し、下顎中央部分と下歯は丸瓦にかぶる部分にあたるため大きく抉られていることから表現されていない。歯牙は上下とも表現されるが、摩滅のため下牙は不明瞭である。さらに右(以下に記載する上下左右の用語は、実測図に向かっての上下左右を表わす)の下牙は丸瓦挿入部の抉り位置がずれたためか一部が不明瞭である。上歯は幅13.5cmの範囲に表現されるが、かなり摩滅しており歯の本数は明確ではない。鼻は高く盛り上がり、その部分での厚さは13.6cmにもなる。鼻孔はわずかな窪みで表現される程度にとどまる。頬もまた大きく盛り上がっているが、右側を欠失しているのが惜しまれる。眉は力強く吊り上がり、目は空豆状に大きく飛び出す。目玉は軽い2条の段で表現されるが、右側は摩滅しているため確認できない。眉間には同心円状にめぐる力瘤が浮き出され、頭部には緩やかな沈線で頭髪が表現される。さらにその左右と両眉の先端には突線で頭髪(鬣)があしらわれる。頬の下および大きく開いた口の左右には同様の突線で鬚が表現されている。さらに口の左右(顎)には巻毛(鬚)が表現されていたとみられるが、本資料は摩滅が著しく右側の一部が珠文状になってかすかに認められるほかは確認できない。瓦の周縁部分には珠文帯が巡っているが、そのほとんどすべてに半円形の傷があり、半球形状を損ねている。どうやら范型を抜く際に手を滑らせて、一度瓦面のうえに范型を落としたようである。類似の傷は左側目の下面にも存在する。

眉間中央には、外面で直径2.9cm内外、中央付近で直径2.2cmの穿孔がある。釘による固定が想定される。頂部には鳥衾のあたりとして直径15.0cm程度の半円形で平坦に窪ませた部分がある。下端は丸瓦挿入のための抉りがあり、幅17.0cm、高さ9.0cmの歪んだ半円形を呈している。この抉り部分は篦削りによって仕上げられている。また下端の側面は粗く強い横方向のナデが認められる。

裏面はかなり粗い仕上げで終わっており、押圧の痕跡で凹凸が著しい。また釘穴は裏方向へ 心棒を引き抜いたためか、穿孔部分の周囲がやや盛り上がっている。側面は笵型に粘土を押し

つけてのち特に調整を施した形跡は確認されない。粘土塊の接する部分が不規則な沈線として わずかに確認される。
