# 水 城 跡 I

大野城市文化財調查報告書 一第43集一

1995

大野城市教育委員会

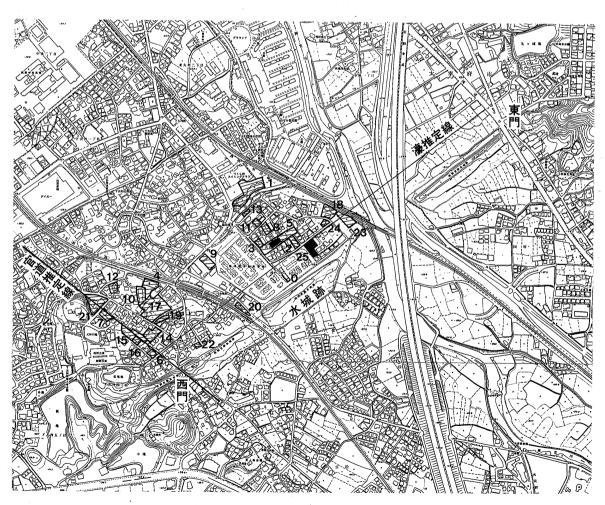
第2図 調査区位置図(1/1万)

水城跡周辺で行った試掘調査、確認調査は第2図に示すとおりである。0 次調査を1979年(昭和54年)9 月に行った後、7 年間ほど調査はなく、次の1 次調査は1986年(昭和61年)12月に行っている。それからはおよそ8 年間に25ケ所を調査したことになる。このうち、濠推定地と考えられる部分の

次、22次調査である。25次(今回)は前章で述べたとおりで濠内と考えても無理はないと思われる。0次、20次調査も砂とシルト又は粘土層の互層状態が見られた。23次は地表下 2mぐらいまでは粗い砂層が多かった。御笠川のすぐ西にあるという事情かと考えられる。これらに対し22次調査分についてはやや異なった様相を呈していた。すなわち、10cmの厚さの表土の下は灰色砂層が40cmほどあり、以下2.9mの深さまで青灰色粘土、黒色粘土、青灰色粘土、黄色粘土と続く。湧水のためそれ以上の掘削は不可能であった。ほとんどが粘土で濠内と言うより、いわゆる地山と考えた方が良さそうな土質であった。 %「0次」は整理の混乱のため便宜的に付けたものである。

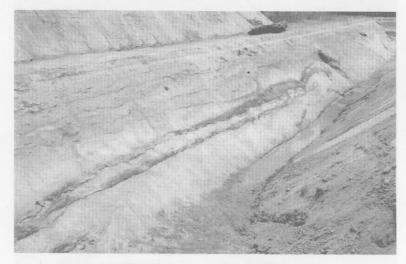
第6図 トレンチ壁面 B面(1)

面北側では水平に近い層が多く 見られる。1層は耕作土である が、2~5層の部分は褐色系の 土層である。表土から約50cmほ どの部分である。6層以下にな ると砂層を多く含むようにな り、様相が大きく変わる。細別 も必要だが、大きく見れば次の ような状態が観察できる。すな わち、粗い砂層とシルト層、場 所によってはそれらに加えて粘 土層があって、互層を成してい るのである。シルト層や粘土層 は青味がかるものと黒味をおび るものがある。第5図の薄く網 がかかった層がそれである。た とえばB面北側(第5図)では 35層がシルトまたは細砂層と呼 べるもので、その下の36、20層 が砂層または粗砂層、その下の 37層がシルト層、その下層の22 層が粗砂層、38層が粘土層、39 層が砂層、40層がシルト層、そ の下層が粗砂層となっている。 つまり、シルト層か粘土層の下 は砂層か粗砂層という状態のく り返しである。これは、流れの 比較的活発な時期(粒子が粗く 重いものが堆積する)と停滞し ていた時期(粒子の細かいもの がゆっくり堆積する)が交互に あったものと推測できる。この 部分では3回くり返したと見ら れる。

さて、各面を見比べるとA面とB面南側にだいぶ乱れた層が見られるのに対して、C面とB

B面南側では南端から13m付近でシルト層が南へ向かって下がり 始め、その一方、南端から7m付近まで北下がりのシルト層がやや 乱れた状態で数条見られる。そして、南端の北6mから13m付近は シルト層が溝の断面を示すかのような堆積を示す。明確な理由はわ からないが、南側から水の力が加わったと観察できる。

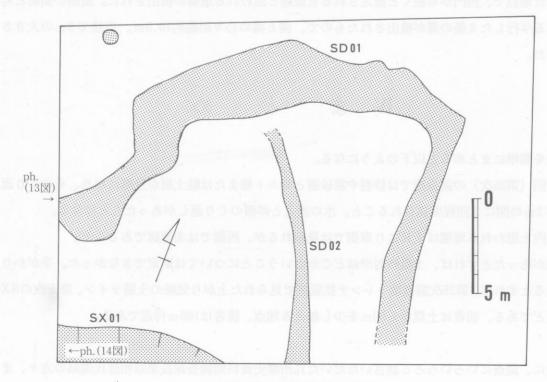
第15図 第5次調査状況図(1/200)

濠推定地以外ではJR鹿児島本線以東部分は固くしまったシルト層や粗い砂礫層が「地山」となる傾向にある。土塁から約100m北の地点に当たる5次調査地点は部分的ではあるが(約450㎡)、表土をはいで確認調査を行った(第13~15図)。そこでは溝2条、ピット1、不明落ち込み1が検出された。溝SD01は最大幅3.5m、最小幅1m、深さ0.4~0.6mの規模で孤状にめぐる。SD02は南北方向に比較的直線的に走る溝で、深さは約10cm、北端部は自然に高くなって終わる。両者とも人工の溝かは疑問がある。不明の落ち込みSX01は調査区の南西隅で検出されたもので、急角度で南側(土塁側)へ下がる。1.5mまで掘り下げたが、底には至らなかった。色の違う砂層が堆積していて(第14図)、かなり大規模な溝状の埋土を思わせる。濠の岸部の可能性もあると考えたが、隣接地の関係でそれ以上掘ることができなかった。なお、SX01の上端部は土塁と平行とは言えない。

- 1. 今回(第25次)の調査地では砂層や粗砂層とシルト層または粘土層が互層になり、そのくり返しが 2mの間に 3 回程度見られること。水の流入と停滞のくり返しがあったことになる。
- 2. 濠内と思われる堆積はJRより東側では見られるが、西側では未確認であること。
- 3. 濠があったとすれば、土塁の対岸はどこかということについては断定できなかった。手がかりがあるとすれば、第25次調査地トレンチ拡張区で見られた上がり気味の土層ライン、第5次のSX 01などである。前者は土塁から60mを少し越える地点、後者は100m付近である。
