# 鴻 臚 館 跡 7

一 鴻臚館跡第 I 期整備報告 一 福岡市埋蔵文化財調査報告書第487集

福岡市教育委員会

——鴻臚館跡第 I 期整備報告 ——

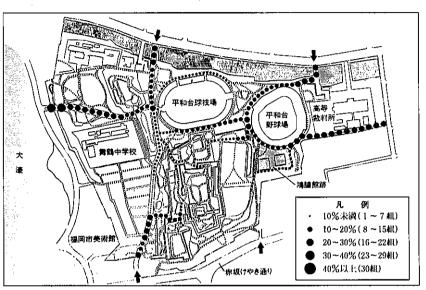
図16 舞鶴公園(福岡城跡)内利用者動線図

利用形態等の調査結果は省くが、4日間の利用者の公園内での動線は図16のような傾向である。 すなわち、東西軸、南北軸を中心に二ノ丸およびその周辺施設等に広がっている。東西軸は主とし

而および美術館・大濠公園方面からの利用客の導入を配慮し、整備地の北面を正面として、展示館入口をメインゲート、館外遺構整備部分の北東隅と南西隅をサブゲートと位置づけ、整備地内の動線検討の基本要素とした。

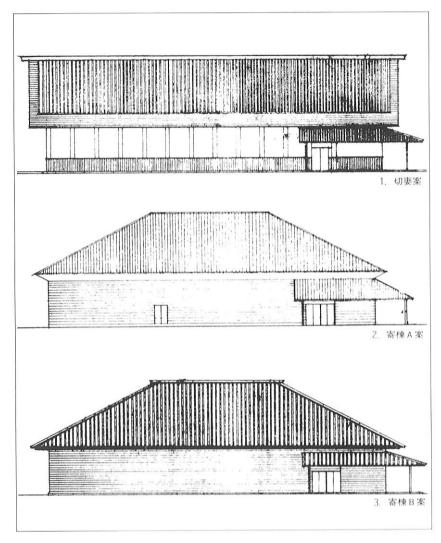
図21 展示館建設外観案比較図

展示館の外観は、和風建物とする決定を受け、切妻、寄棟A、寄棟Bの3案を素案として(図21)、デザインの検討を行った。展示館には、西側に福岡城二ノ丸石垣が迫り、移築した祈念櫓や天主台石垣を臨める位置に立地しており、福岡城跡との景観の調和、さらには遺構表示した環境整備のイメージを高めるものにする必要があった。また、野球場撤去後には、展示館建物がランドマーク的存在になることも考慮し、寄棟B案に決定した。

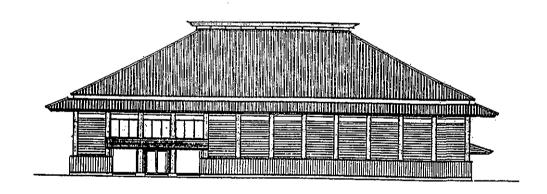
図23 設計当初案

- ・柱は丸柱(径40cm)、柱間を3mとして、一般的な古建築(寺院構堂)のイメージを持たせた。
- ・屋根は本瓦革き風の円筒革き (径14cm) とし、軒先は軒丸瓦に見立てて円形蓋を付けた。
- ・壁は板張りに見立てた折板横張(幅30cm)とした。
- ・壁には疑似梁、高さ1.2mの腰壁、格子窓に見立てた縦型ガラリを配置した。
- ・屋根勾配は、母屋を5寸、庇を4寸とし、安定感を出すとともに、木造建物風を図った。
- ・下棟に反り (R:200m) を持たせ鋼材使用に伴う硬質感の軽減、木造建物風を図った。
- ②外観全体のパランスに考慮した。
- ・軒出が3mの庇を出して安定感を図った。
- ・幅1.5mの棟飾を設け、建物の重厚感を持たせた。
- ・屋根の途中に大型箱樋、庇先に軒樋を設け、呼樋で1本化して内樋として目立たなくした。雨水を軒樋だけで処理する場合は大型軒樋の設置が必要となり、デザイン的に重量感があり過ぎるとともに、古建築のイメージを損なうために、屋根の途中に大型箱樋を設置した。その結果メンテナンス用通路も兼ねることが可能となった。

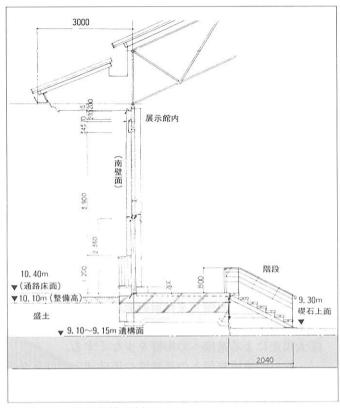
図25 展示館基礎構造断面図

基礎の設計については遺構への影響を第一とし検討を重ねた。まず建替え位置が既存と重なるため、既設基礎の再利用を検討した。柱立ち構造とするための柱脚固定が可能な基礎を作る、既設基礎はそのままにし、その上に柱からの加重を処理するのに必要な厚さ50cmの露出型のコンクリート独立基礎を設ける事とした。その部分は新設基礎の73%にあたり、他は遺構面より+10~30cmまで根切りを行った。遺構への負荷は上部加重+基礎加重で3t/m²となる。柱間は3mを基本とし、13スパン×8スパンの架構とした。

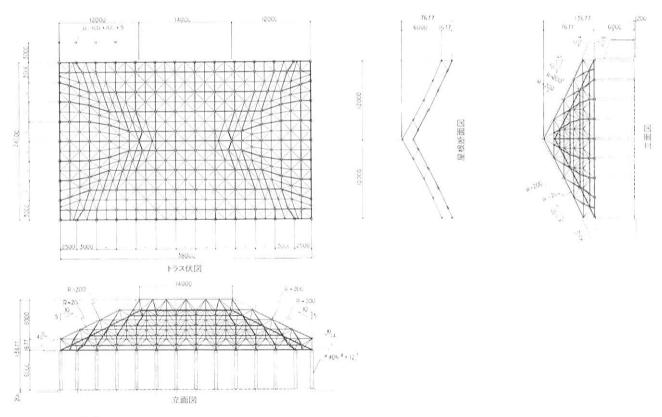
図26 建物構造図

屋根の構造は、既存と同じ『立体トラス構造』とした。壁の構造は既存は立体トラスであるが、展示空間を有効に取るため『柱立ち』とし、復元模型の高さから、軒の高さを床面より6.3mとした。仕上げ材も軽量化のため外部を鉄板葺きとし、内部仕上げは一部のみとした。

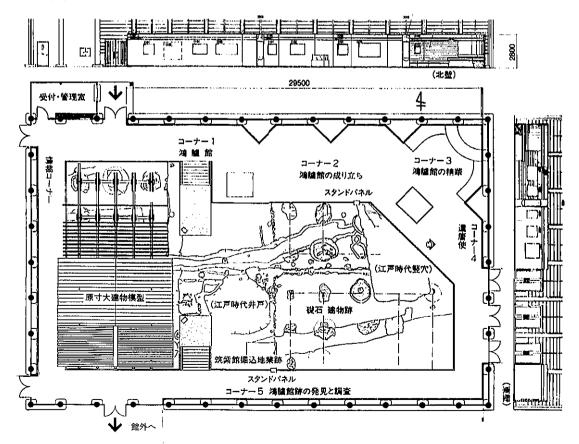
図30 展示館展示平面図および立面図

- ・コーナー1 (コーナーテーマ「鴻臚館」鴻臚館の概説)
  - 1. 市長挨拶文の中で鴻臚館跡第 I 期整備の経緯、今後の本格的整備についてふれる。
  - 2. 鴻臚館の時代、筑紫館から鴻臚館までの変遷、鴻臚館の役割と機能を説明する。
  - 3. 鴻臚館の地理的位置については、当時と現在の景観の対比ができるようにする。
  - 4. 筑紫館から鴻臚館までの歴史的背景についてイラスト入りの年表を掲示する。
- ・コーナー2 (コーナーテーマ「鴻臚館の成り立ち」律令制度下の鴻臚館、筑紫館から鴻臚館へ)
  - 1. 中テーマに、1)大宰府と鴻臚館、2)筑紫館と鴻臚館を設定する。
- ・コーナー3(コーナーテーマ「鴻臚館の精華」出土遺物から鴻臚館の汎世界性を知る)
  - 1. 中テーマに、1) 交易を物語るもの、2) 陶磁器の道を設定する。
  - 2. 遺物は中国産陶磁器を中心に約100点を展示し、また遺物出土状況レプリカを展示する。
- ・コーナー4 (コーナーテーマ「鴻臚館と遺唐使」遺唐使の概説)
  - 1. 遺暦便の渡航目的と構成、航路について絵図で説明する。
- ・コーナー5 (コーナーテーマ「鴻臚館跡の発見と調査」鴻臚館跡の解明の歴史とその成果を知る)
  - 1. 故中山平次郎博士の人となりと、鴻臚館跡福岡城内脱を紹介する。
  - 2. 奈良時代のトイレ遺構出土遺物と東門と塀の基礎部分の土層剝ぎ取りパネルを掲示する。
- ・コーナー6 情報コーナー
  - 1. 福岡市および周辺の博物館等施設の紹介、ポスター等を掲示し利用者への情報提供を図る。

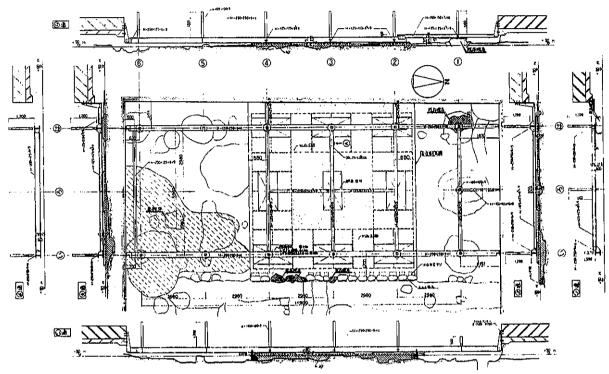
図40 基礎構造平面および柱脚部分断面図

建物跡のイメージを容易にするために模型のGLを既存の礎石の上面高に設定したところ、鋼材と 礎石とが接することがわかり、礎石の位置する鋼材の高さを上げ、小規格の鋼材を使用することで問題の解決を図った。さらに、なんらかの影響で鋼材と礎石が直接触れないように厚さ35mmのクッション材を間に配置するようにした。建物と基礎部の一体化については、建物模型の構造面から、柱を強力に固定する必要があることから、各柱位置にベース部のH型鋼材と接合させた角形鋼管に中空の柱を被せる工法を採用した。鋼材の露出を少なくするために、中央部は基壇の復元、他は地覆、長押、地覆石でなるべく隠れるようにした。

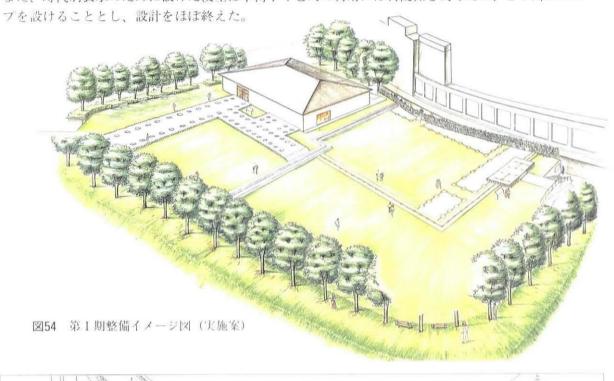
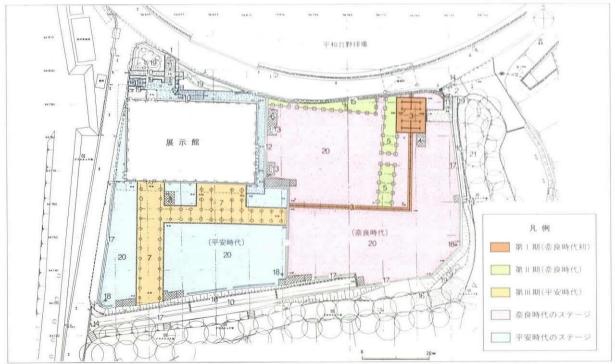
図55 第 Ⅰ 期整備実施計画概要平面図

第 I 期遺構の塀、東門の噴水による表示を木材による平面表示に設計変更した。噴水案を変更した 理由は、

- ①整備原則である「在った所に有ったもの」にそぐわず、現代的な噴水を使用することによって、 当時そこに噴水があったと誤解する恐れがある。
- ②噴水はアミューズメント (娯楽) 的であり、整備の趣旨と噴水選択の理由に整合性が感じられず、遺跡の整備にはふさわしくない。

といった整備における基本的な問題点について、文化庁との協議を踏まえ再検討した結果である。 また、時代別表示のために設けた段差は車椅子や老人の利用には利便性を欠くため、2ヶ所にスロー
