しも たか はし うえ の  
下高橋上野遺跡 II

福岡県三井郡大刀洗町大字下高橋所在遺跡の調査概報  
(平成5・6・7年度調査)

大刀洗町文化財調査報告書

第 10 集

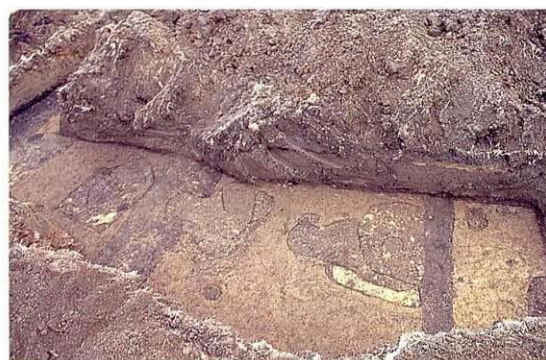
SB10・11建物柱穴検出状況（94-4トレンチ）

遺跡推定範囲の中央南側に方形掘方を6基確認した。切り合い関係・柱穴の規模の相違から2棟以上の建物を想定できる。内1棟は少なくとも1回の建て替えの痕跡がある。建物の規模は不明。溝SD10とSD11を切る。

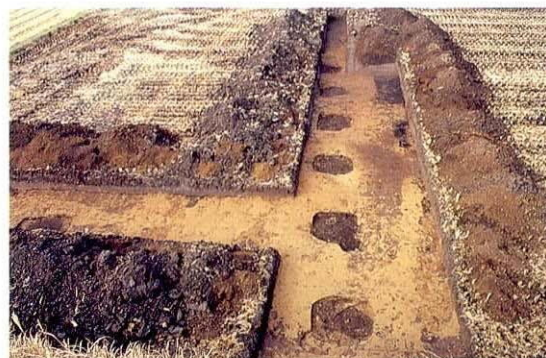
SB12建物建物検出状況

SB3の東約18mに位置する東西に長い建物で、3間×5間+ $\alpha$ である。掘方の規模はやや小さく1m弱の方形である。1回の建て替えがあり、建て替え後の柱痕は掘方北側に片寄っている。

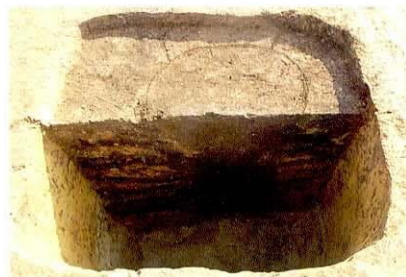
SB15P 5 柱穴断ち割り状況

SB15の2基の柱穴を断ち割り調査したが、残存深さは1.25mを測る。

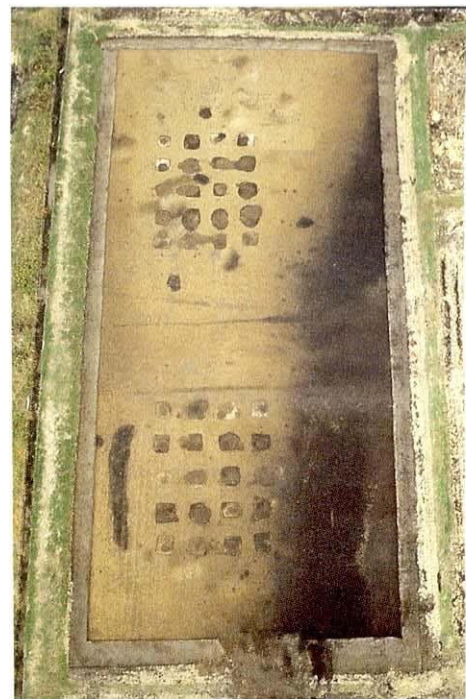
SB14・15全景

SB13の北側に、約12m離れてSB16・さらにSB14・SB15が12mの間隔で並ぶ。三棟とも桁方向は南北の3間×4間の総柱建物で、柱痕が明瞭なもので最大ものでは径約60cmを測る。一部抜き痕が認められるが建て替えの痕跡は不明。SB15・16は西側に溝を伴う。規模はSB14で梁行6m(約20尺)×桁行8m(約27尺)、SB15は梁行6.6m(約22尺)×桁行9m(約30尺)、SB16は梁行6.75m(約22.5尺)×桁行8.68m(約29尺)を測り、SB15とSB16の身舎面積はほぼ同一規模である。SB13・14・15・16は西側桁柱筋を揃えており、計画的な造営であったことがうかがいしれる。

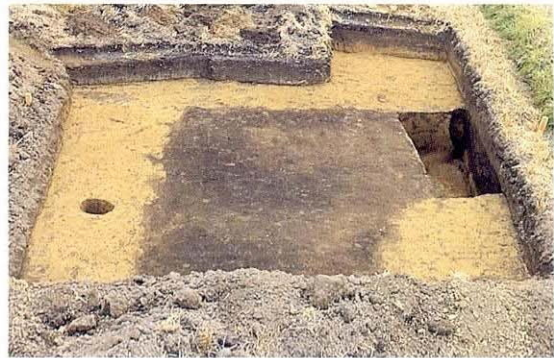
濠東南起点（コーナー）

平成4年度の調査で建物群範囲を区画する濠の南西部を検出しているが濠のコーナー部分を起点（以下「南西起点」と呼ぶ。）として真北方向にトレンチを2本真東方向に5本設定した。トレンチ当初は推定範囲を1町四方と考え設定しており、西側では、南西起点から北へ約100m地点で東方向に直角に曲がることを推定し93-18トレンチを設定した。起点から北の93-9トレンチと93-14トレンチで幅約3mの濠の平面プランを確認したが、その後東に曲がった痕跡は93-18で確認され

ず、濠はさらに北へ向かっている。東側では南西起点から93-2・93-1のトレンチを設定したが濠はさらに東に延びており、94-1を超え94-2で北に直角に曲がることを確認した（以下このコーナーを「東南起点」と呼ぶ）。さらに94-6・94-7・94-8トレンチで幅約2mの濠のプランを確認し、濠は東南起点から北へ170m以上延び、遺跡北側の中島堤に及んでいる。

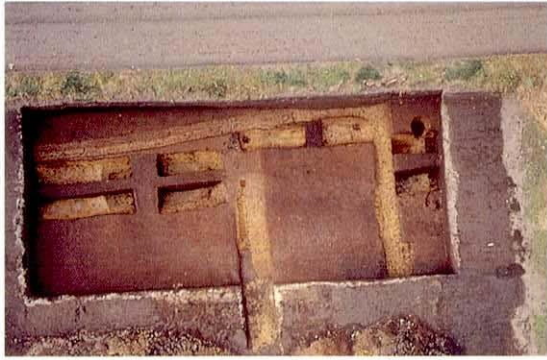
東出入口全景

東南起点から約100m北の95-4トレンチでは濠が約5mに渡り途切れ、陸橋が確認できた。陸橋

部分に直交して幅約30cmのSD36・37溝が約4.5mの間隔をおいて平行に東から延び、濠に達する付近で途切れる。

濠の西側には南北約4.5mの長さにSD38溝を検出し、溝の西端に径約30cmのピット1対を検出した。この状況から平行するSD36・37溝は道路を区画する側溝で、1対のピットは門施設と考えられる。なお、SD36・37は西側のSD15・16へ続くものと考えられる。

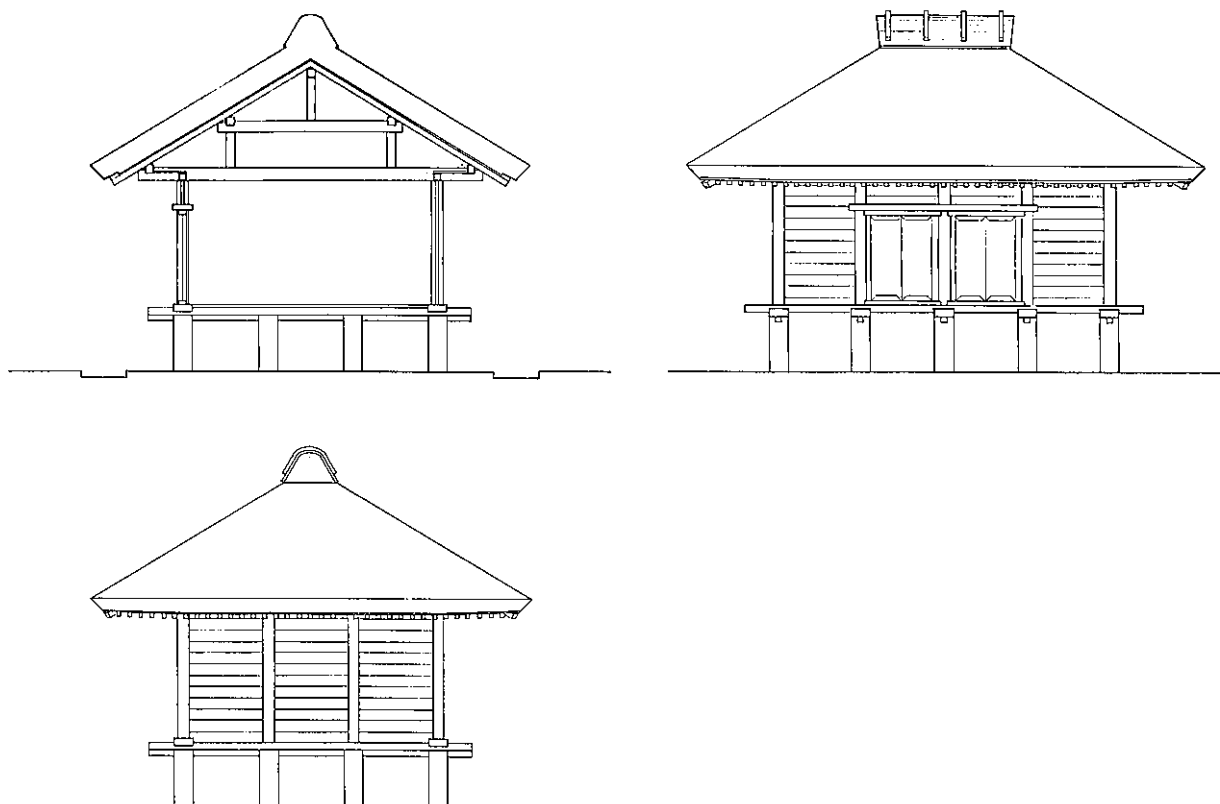
下高橋上野遺跡SB14建物推定復元図（1/200）
