椿 市 廃 寺 II

行橋市文化財調査報告書

第 24 集

行橋市教育委員会

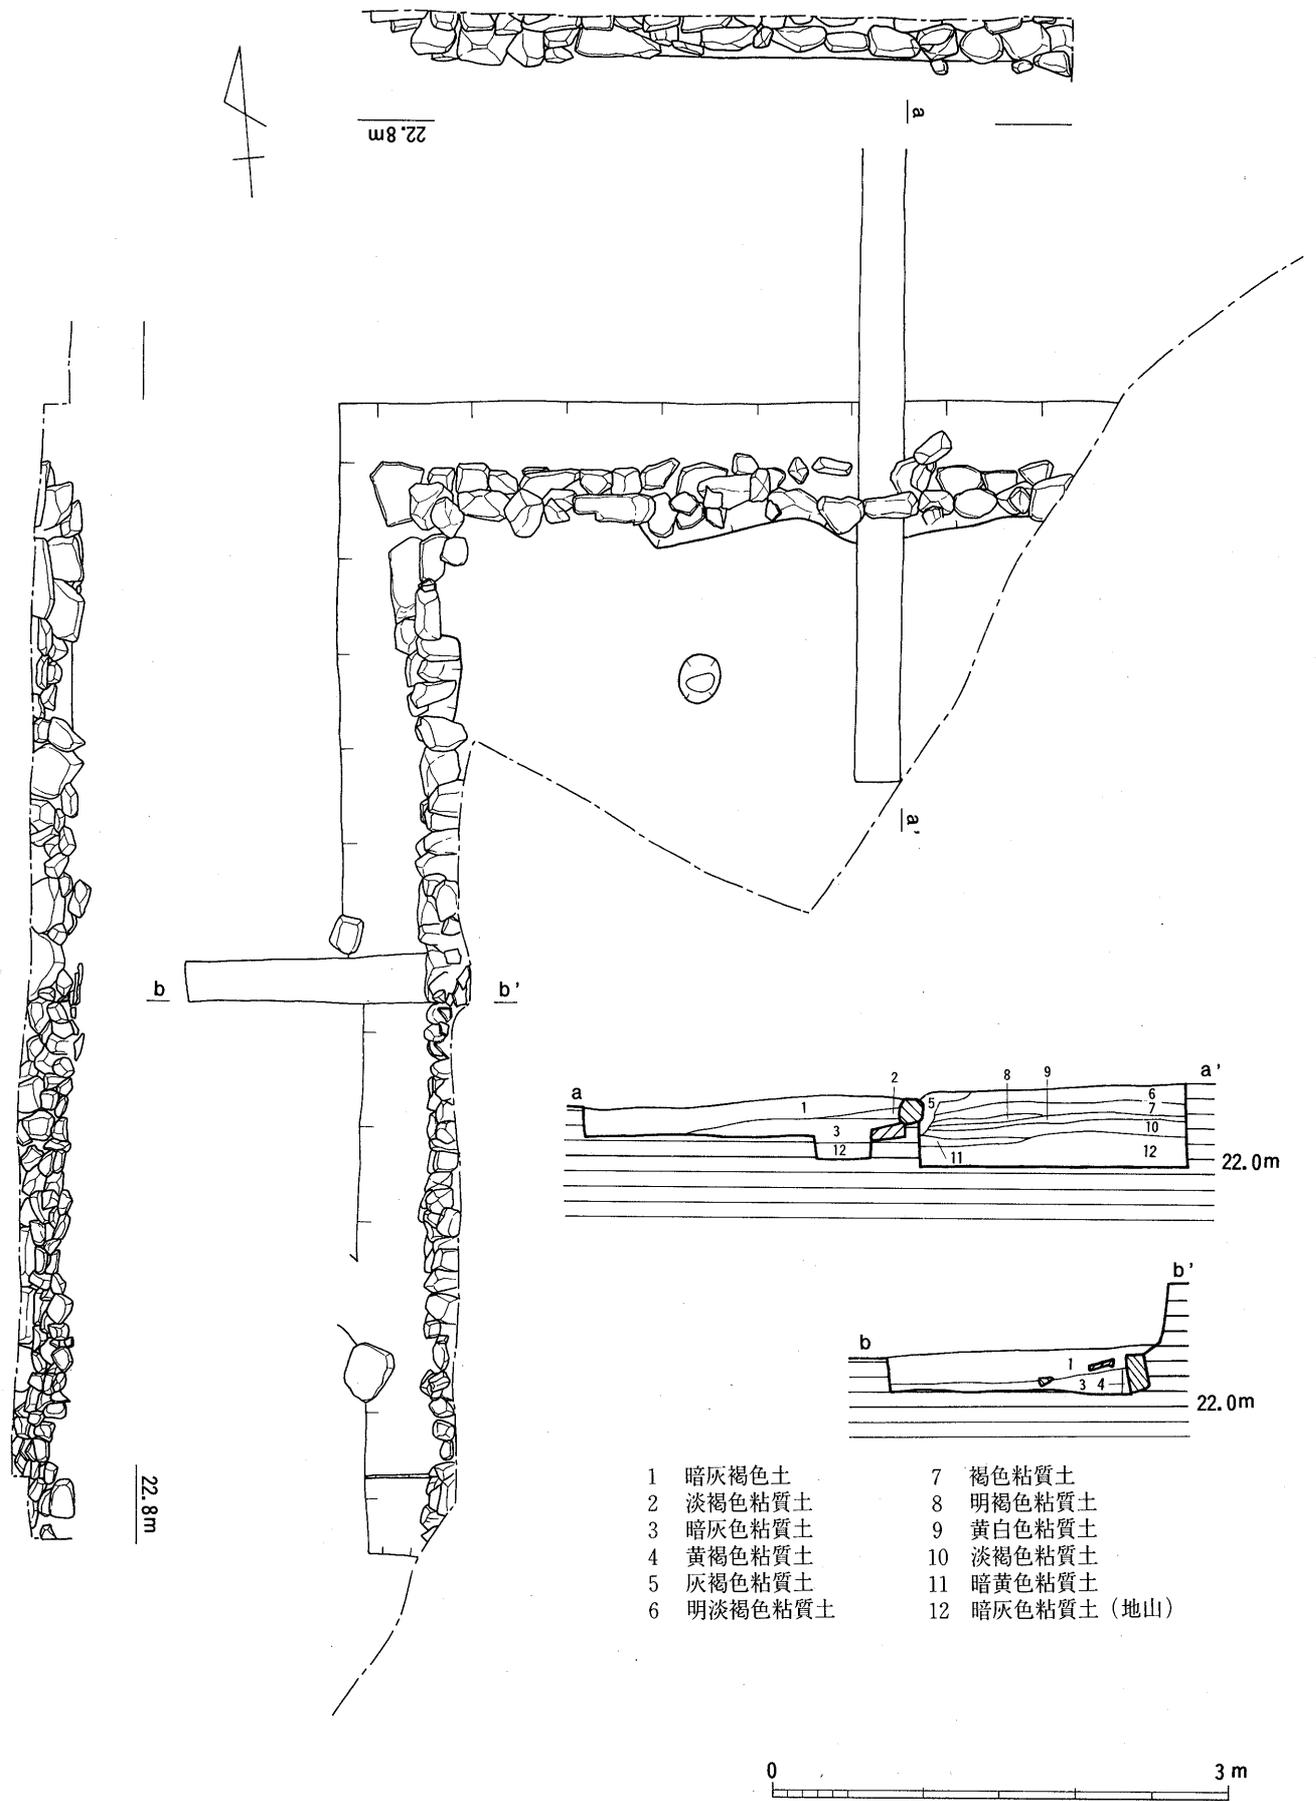
第3図 講堂基壇北西隅部実測図・土層図 (1/50)

その結果、想定されていた位置に、南北7.0m東西4.6mにわたり講堂基壇の石組を検出し、報告されていた講堂の位置、規模を追認することとなった。しかし、この部分に置かれたはずの北西コーナーの礎石は抜き取り跡も含めて確認できなかった。この部分の遺構確認面は、前回調査された他の6個の礎石の上面のレベルと比較すると40cmほど低いことから、礎石部分は削平されたものと理解される。

基壇の石材は花崗岩や片岩を主体とし、玉石積みである。基本的には人頭大の石を二列に敷きならべそのほぼ中央に玉石を積み上げており、前回のトレンチ調査で観察されたとおりであるが、南北の基壇石列の南側は、他の部分と比較して著しく小さい石材で構成されている。これよりこの部分については積み直しが行われている可能性が高い。基壇は残りの良い部分で45cmほどの高さを測る。ただし、礎石が削平されていることを考慮すると当初の基壇はこれよりもやや高かったことが考えられる。

基壇の北側に設けたトレンチでは、基壇石組の内側に一層の厚さ5cmから15cmほどの版築層が6層認められた。掘り込み地業は認められなかった。

（1）講堂基壇（第3図、図版3・4図）

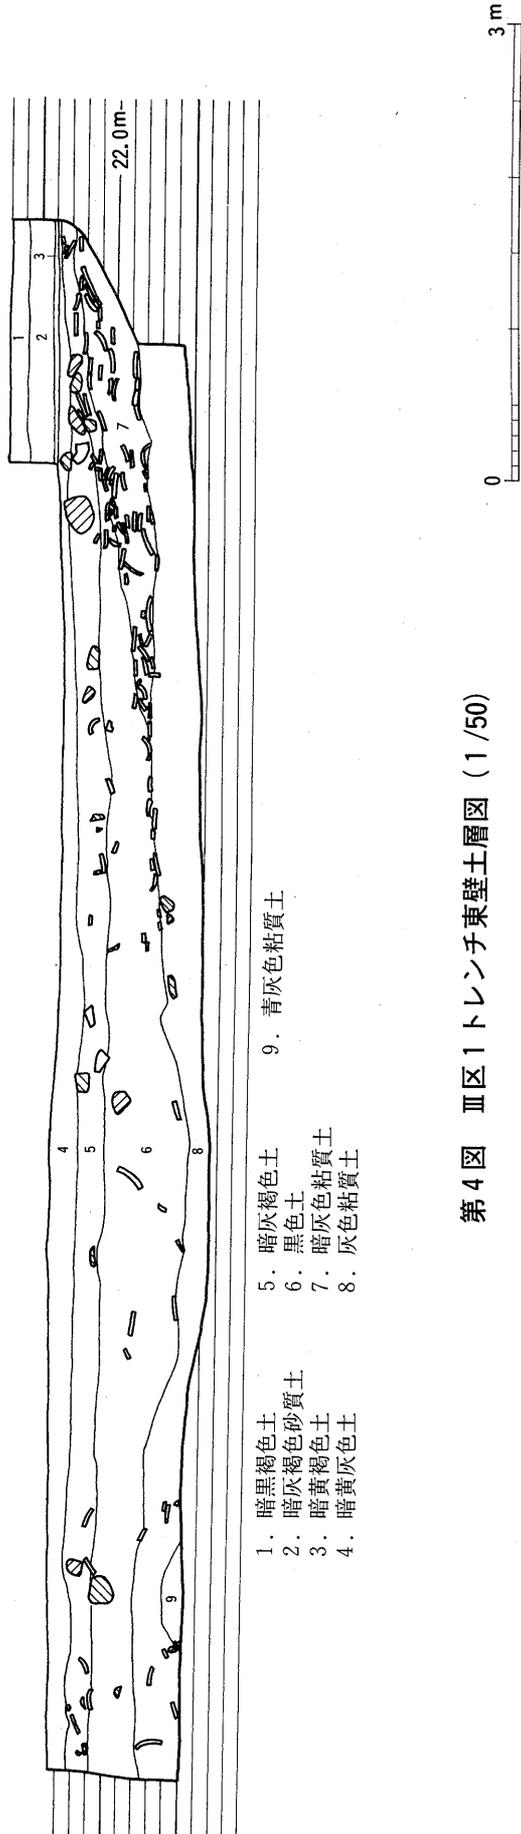
第4図 Ⅲ区1トレンチ東壁土層図(1/50)

寺院が建っていた当時、講堂の北側には西から東への流水、あるいは滞水状況があったと考えられる。第8層の灰色粘質土がその当時の土層と想定される。この層から瓦や土器が若干出土している。この上層の第7層が寺院崩壊時の状況を示す土層と思われ、瓦の集中した堆積がみられた。塑像螺髪もこの層から出土している。

第6層にはその後再び湿地になった状況が認められた。この層の中ほどには、瓦や多量の木材が広範囲に堆積していた(第6図)。これらの中には加工痕を有し、寺院の建築部材と考えられるものも含まれていた。しかし、これがそのまま、講堂倒壊時の状況を示すものではなく、自然木などが混在することから、おそらく倒壊後の二次的堆積と考えられる。

（2）講堂跡北側（第4・6図、図版5）

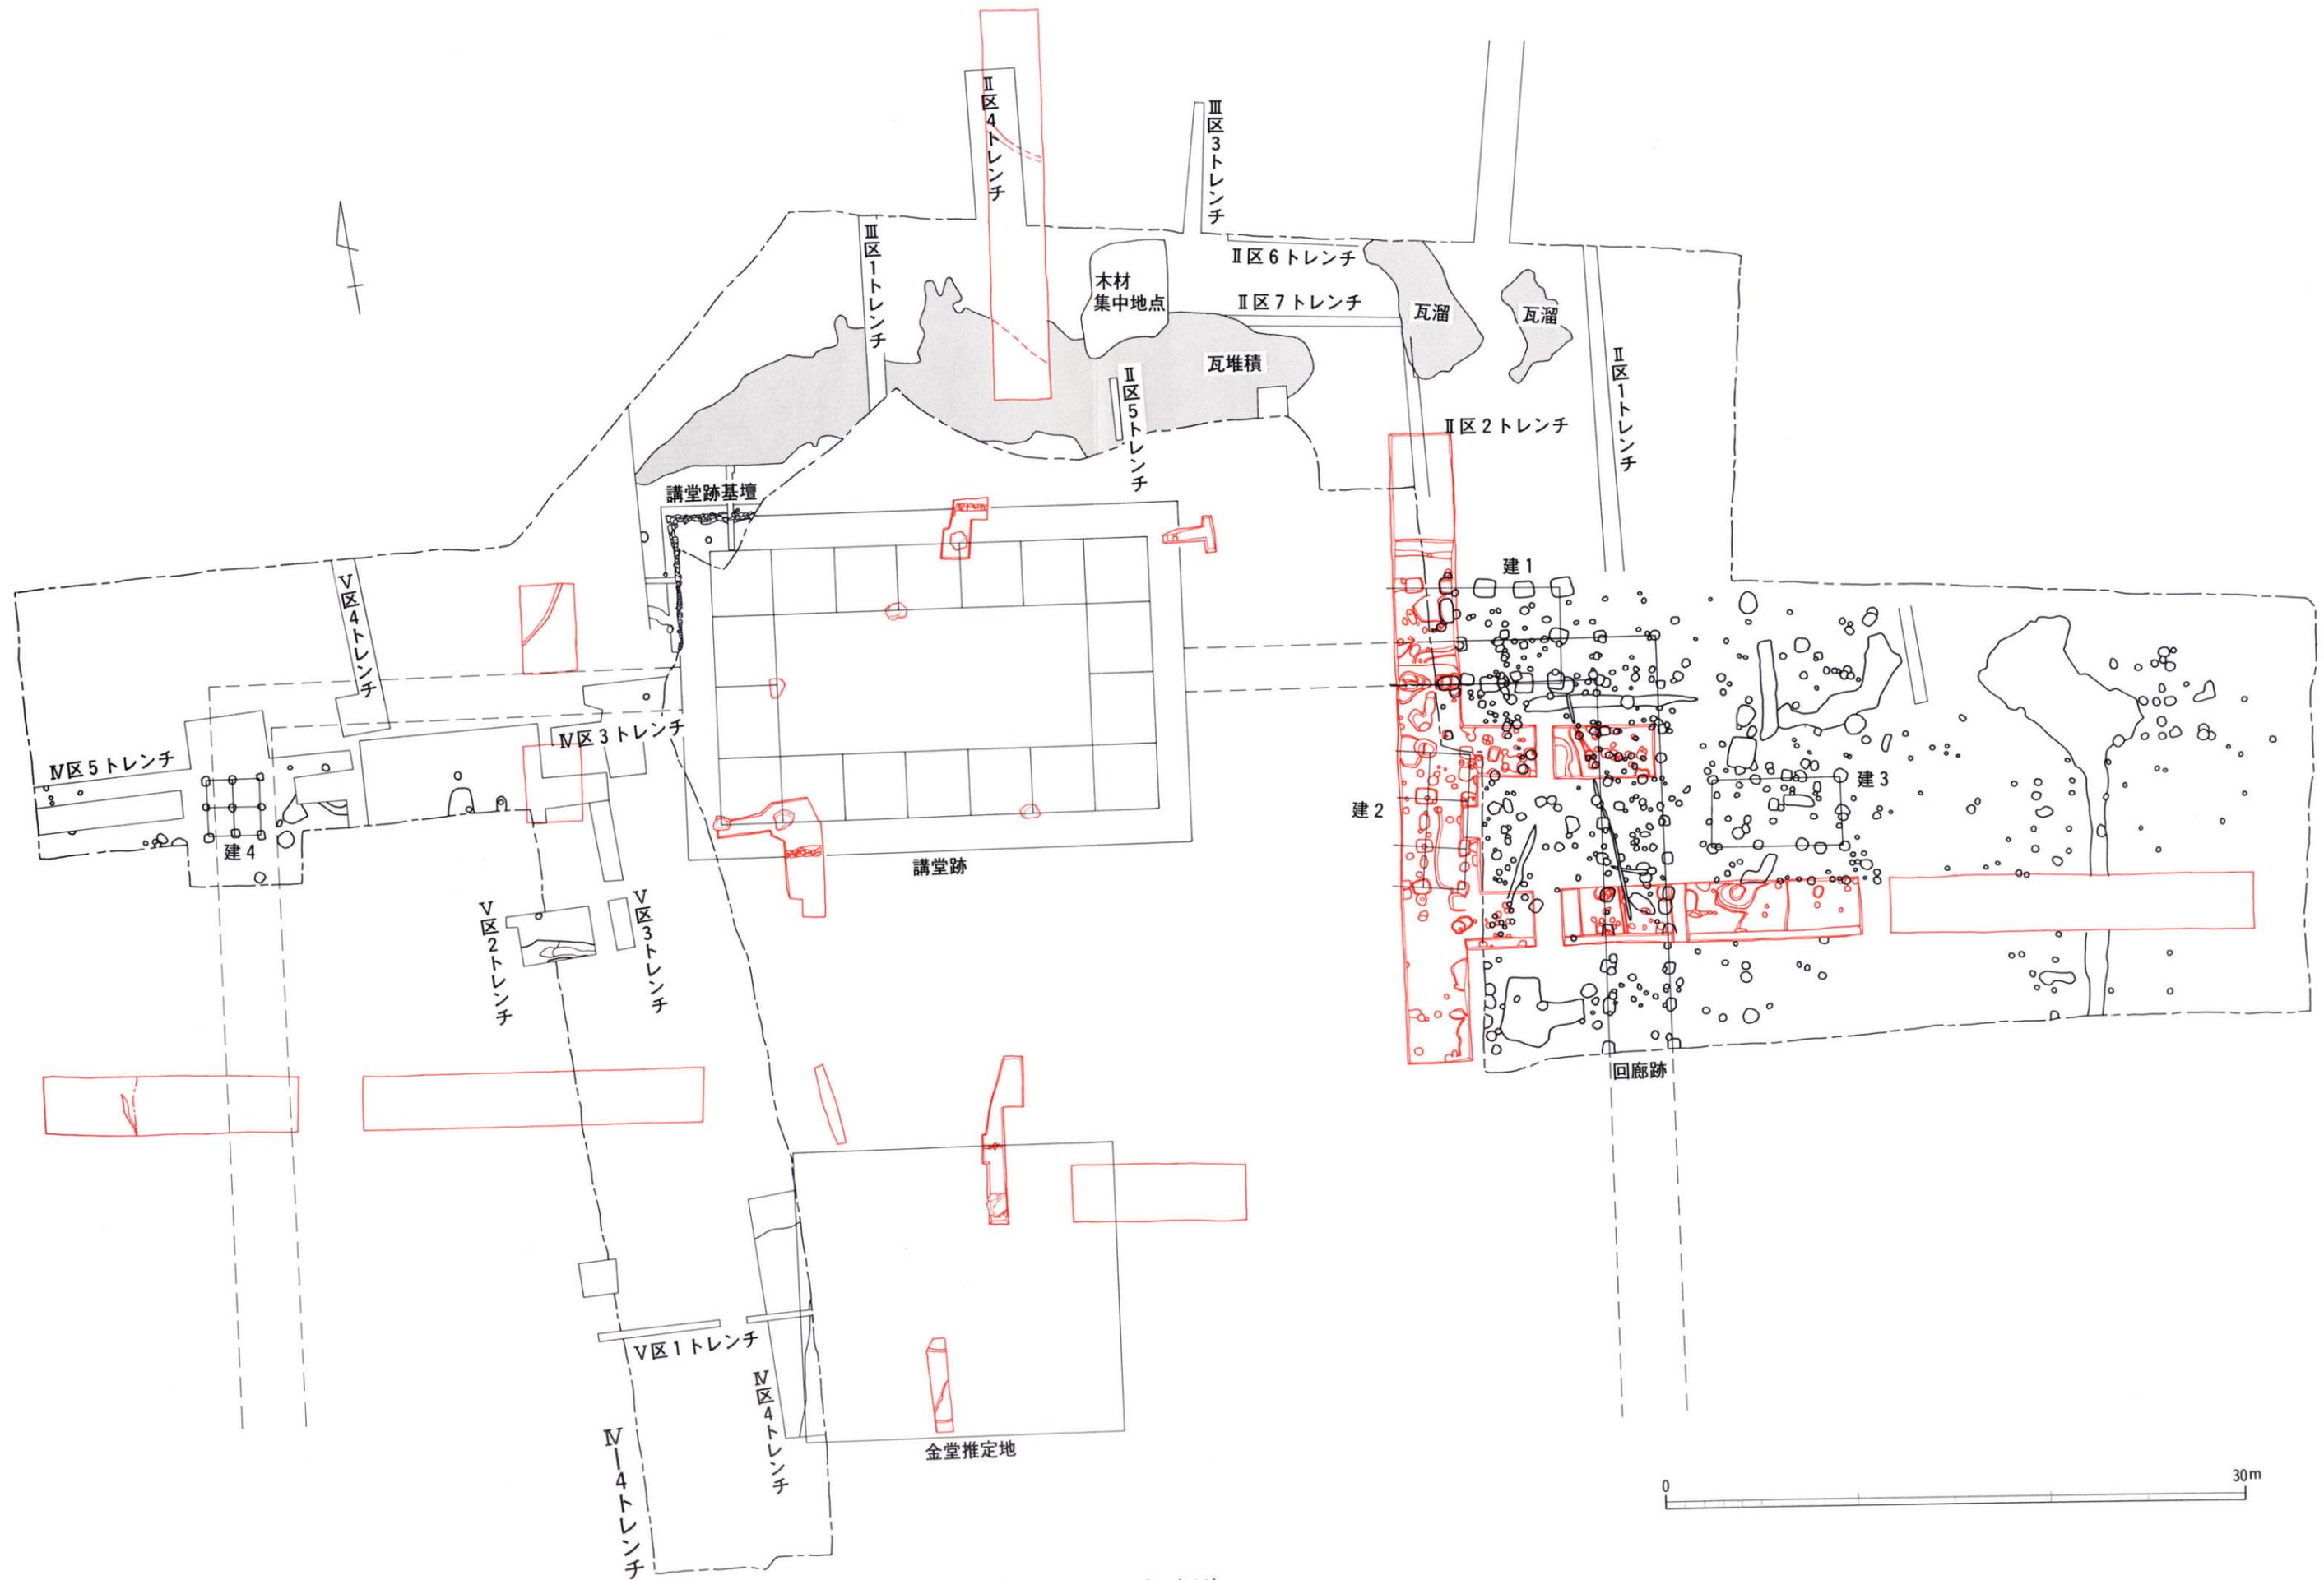
第5図 I～V区遺構配置図 (1/300)

この調査により講堂基壇の北西コーナー、回廊状に並ぶ柱穴列、寺院に先行する掘立柱建物跡などが確認された。ただし、調査の過程で寺院部分の盛土保存の合意がなされたため、遺構の多くは平面プランの上面検出にとどめた。

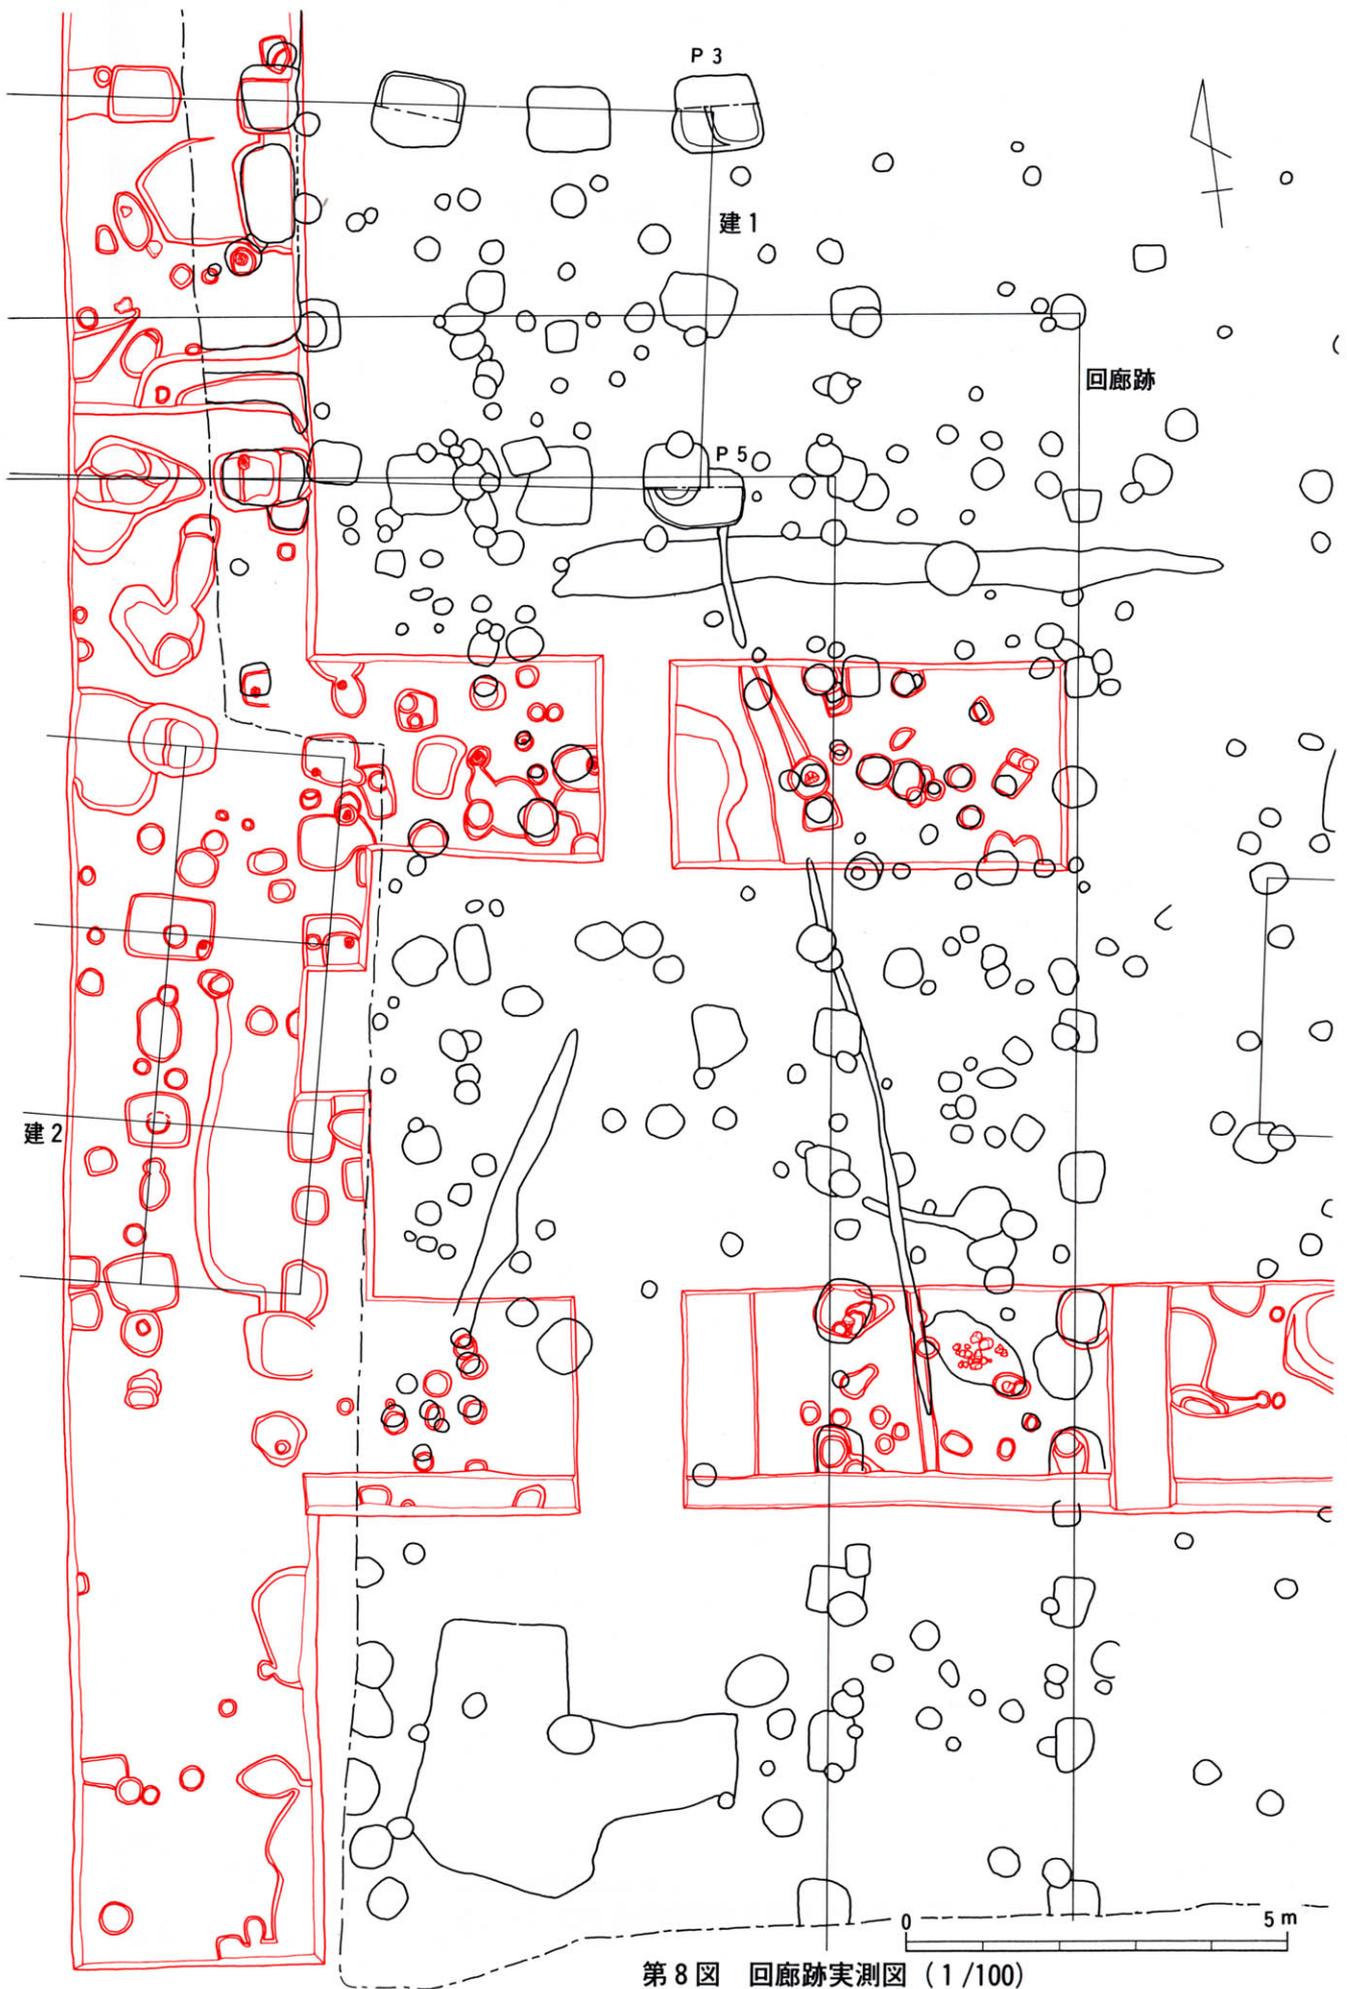
第8図 回廊跡実測図 (1/100)

講堂跡の東側 (Ⅰ区) で南北に二列に並ぶ掘立柱の掘形を検出した。この掘形列は中ほどにおよそ2間分 (15尺) の空白部をはさみ、北側に2間分 (16尺) 南側に6間分 (39尺) が検出された。柱間は、空白部の南側は梁行10.5尺、桁行6.5尺とほぼ一定しているが、北側は梁行が9.5尺から10.5尺前後、桁行が7.5尺から8.5尺前後と若干不揃いである。南側の柱掘形は一辺60cm前後で平面方形である。北側では円形のものも混じり、大きさもやや不揃いである。

講堂への接続は、梁行7.5尺ほどで、講堂妻部の中央の柱に回廊の中心が取り付くことを想定している。しかし、これらの掘形は盛土保存されることから完掘しておらず、とくに北面回廊推定部分では1号掘立柱建物跡と重複し不明確な部分が多い。また講堂への取付部分自体が未発掘であることから、この点の検証は将来の調査を待たねばならない。

今回の調査では講堂の西側において、東面回廊に対応する遺構は確認されておらず、現時点でこれらの掘立柱掘形群を回廊跡と決定づける要素は必ずしも多くはない。しかし東面回廊部分の柱掘形は講堂の主軸とほぼ平行に並び、位置的にも回廊ととらえて大きく矛盾しないことから、今回の報告では回廊跡という位置付けをした。

建物の南北軸の方位は、N-9°-Eで寺院の推定主軸より4°ほど東に振れるが、回廊の南北主軸とはほぼ一致する。また建物の南半分は北面回廊の推定線と重複する。梁行は2間(4.8m)で柱間2.4m(8尺)桁行は西側が未発掘であるため不明だが、5間分(8.5m)までを確認しており、柱間は1.8m(6尺)である。

講堂の東側で1号掘立柱建物跡の南側に位置する。柱掘形は、長辺が0.7~1.2mの隅丸長方形を呈し、柱間は南北方向が2.4m(8尺)東西方向が2.1m(7尺)である。

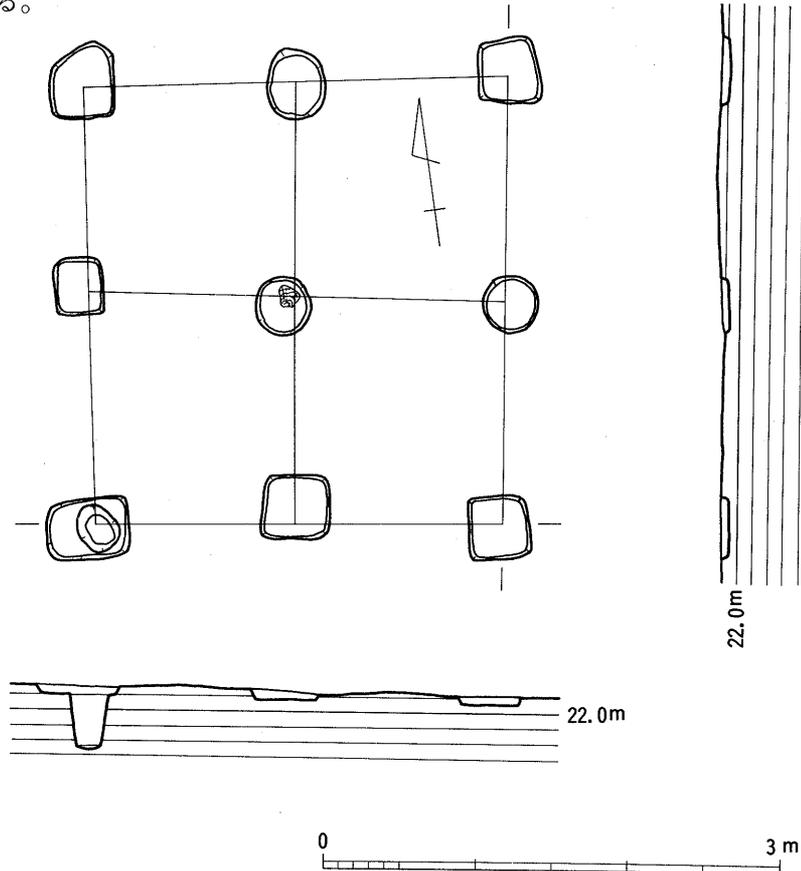
第10図 4号掘立柱建物跡実測図 (1/50)

講堂西側のIV区の5トレンチで検出した。2×2間の総柱建物である。柱掘形は円形のものと同方形のものがある。主軸方向はN-6°-Eである。柱間寸法は、東西方向が2.7m(9尺)南北方向が3.0m(10尺)を測る。

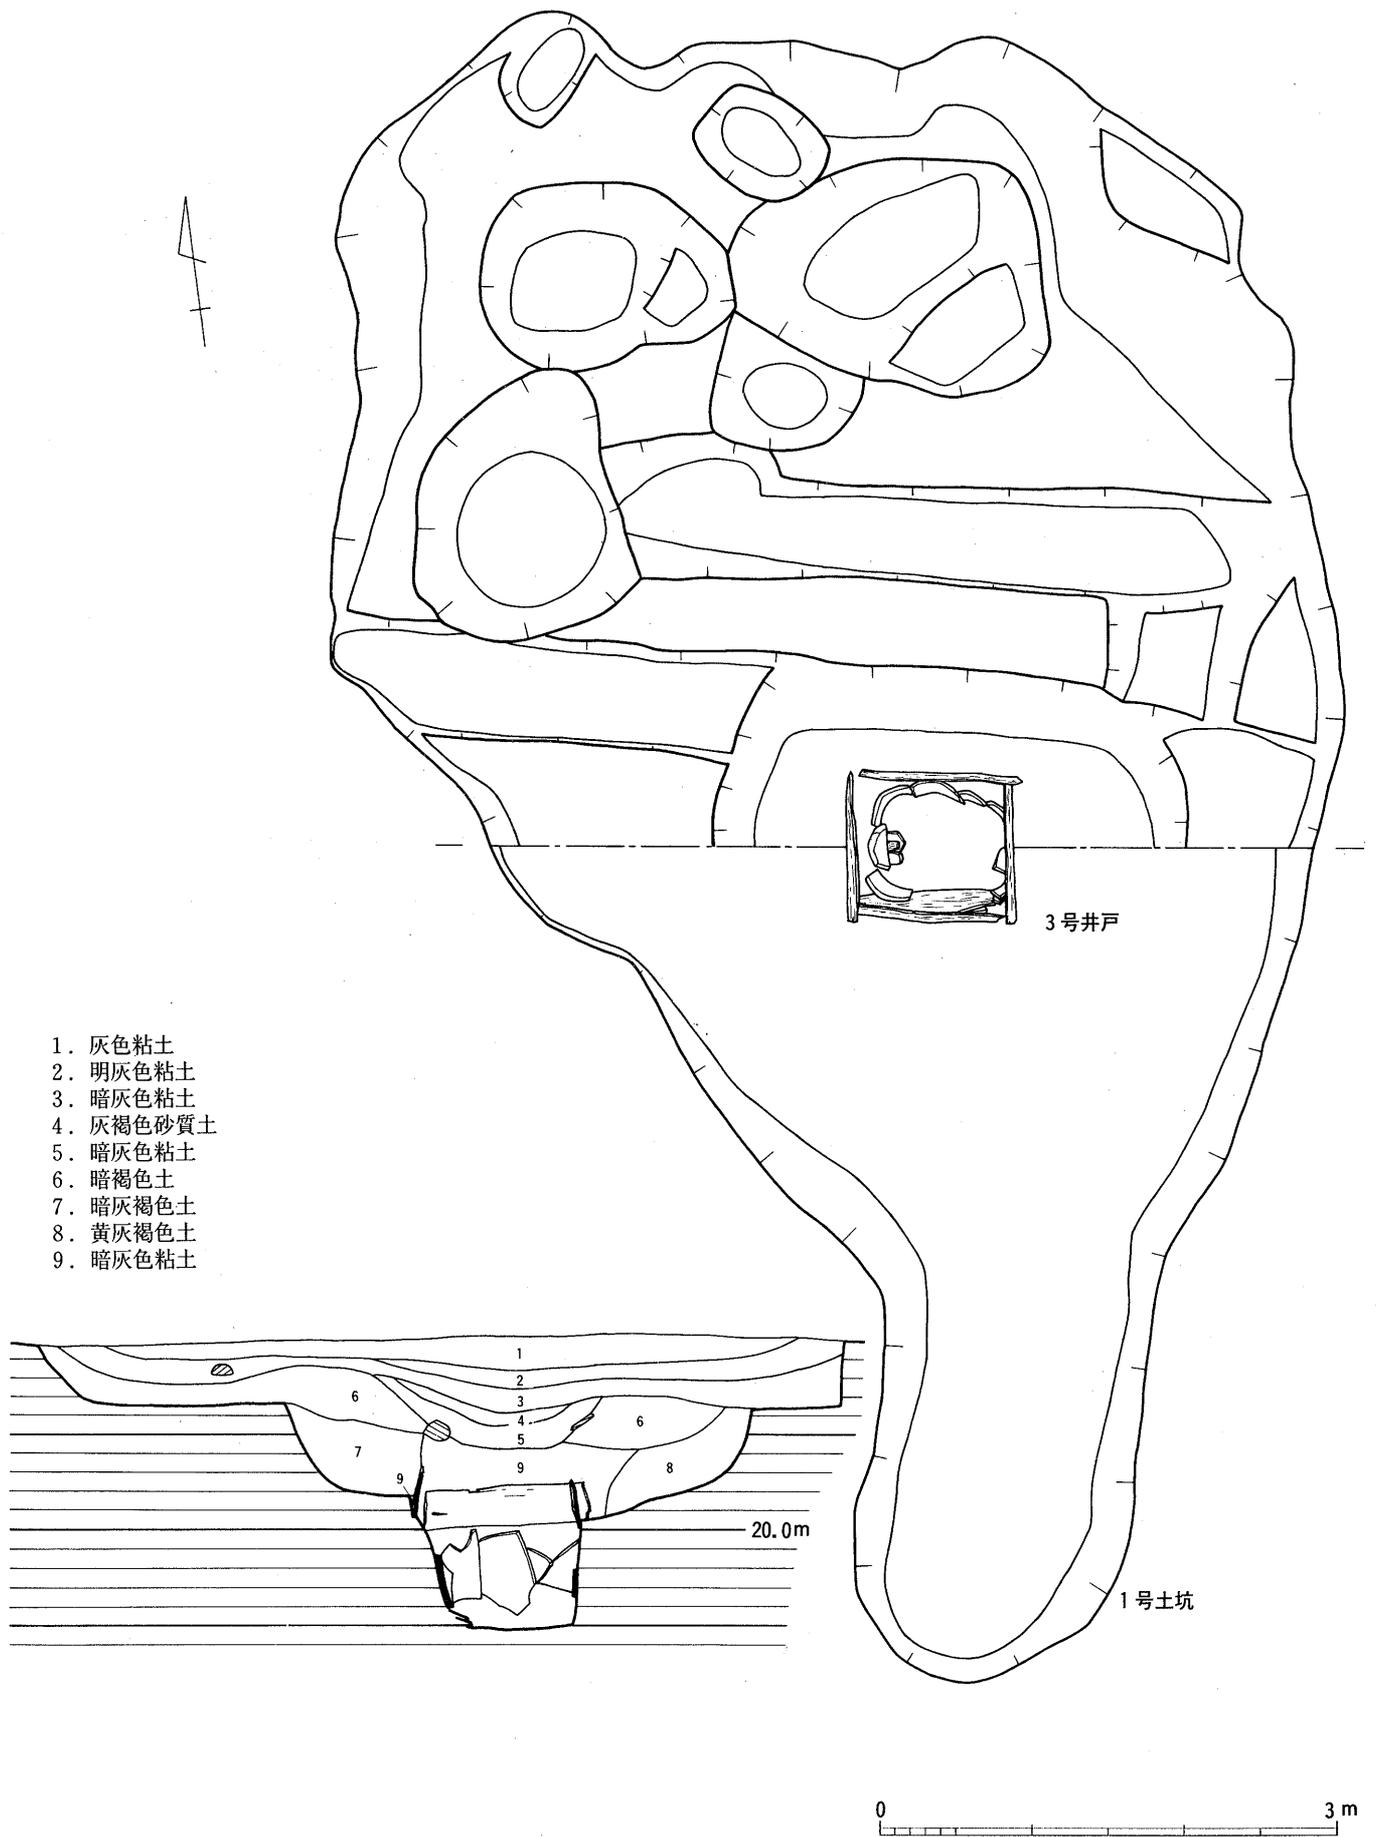
第16图 3号井戸・1号土坑実測図 (1/50)

上部は厚さ2cm前後、幅20cmの板材を方形に組んで井桁とし、1辺は80cmを測る。高さは板材2段分の40cmであったが調査時に崩壊し板材1段分のみ図示している。

井戸内部からは土師器(第38図、図版21)・須恵器(第39図、図版22)・瓦類・鞆羽口(第51図、図版20)とともに高熱を受けて赤変した人頭大の礫が廃棄されたような状態で出土した。

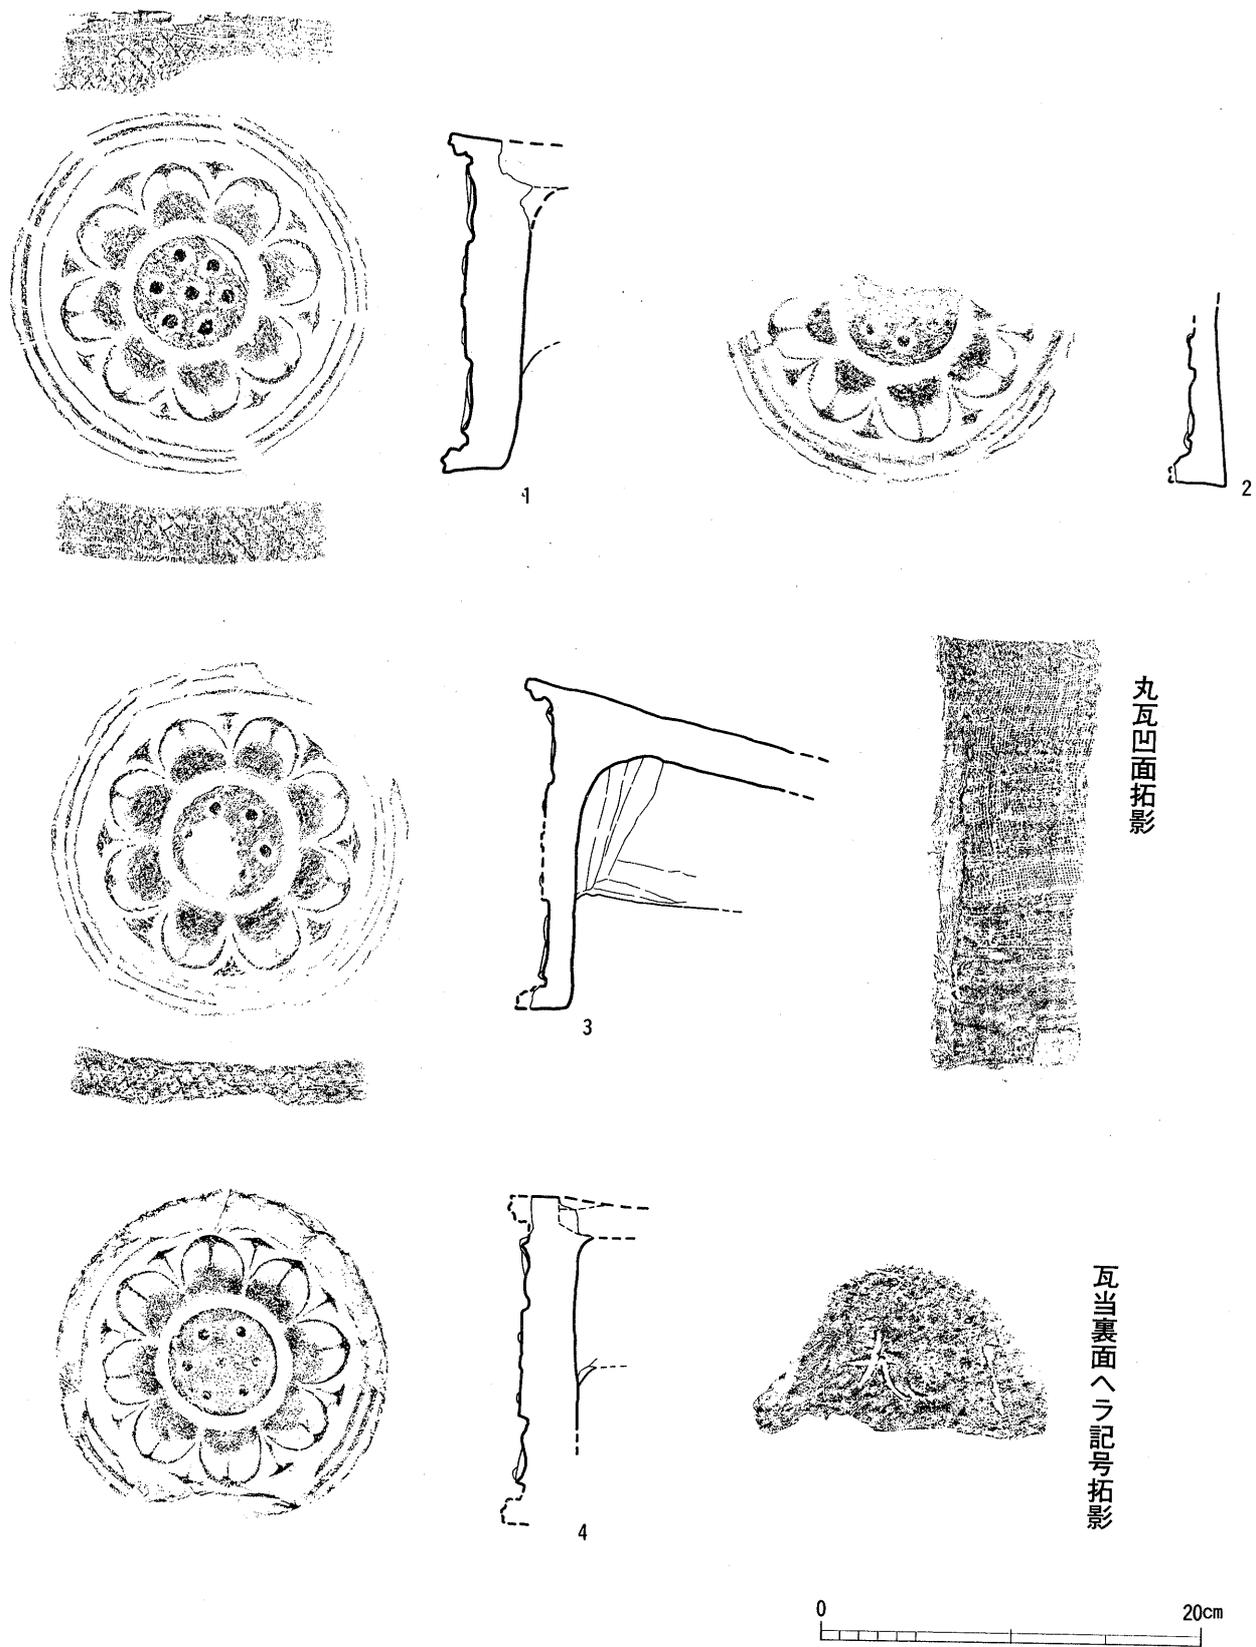
第20図 出土軒丸瓦 I 類拓影・実測図 (1/4)

Ⅰb類（2）は範傷を有すもので2点あった。いずれもⅦ区1号土坑より出土。破片であるため全体を知り得ないが、蓮弁と外縁との間に範傷が1箇所認められる。間弁がⅠa類より高く楔形に近くなっている。Ⅰa類の範を彫り直している可能性が考えられる。瓦当面の厚さが2.0cm以下でⅠa類と比べて薄い。京都郡犀川町木山廃寺出土の単弁八弁軒丸瓦にも同じ箇所に範傷があり、同範と考えて間違いないだろう。

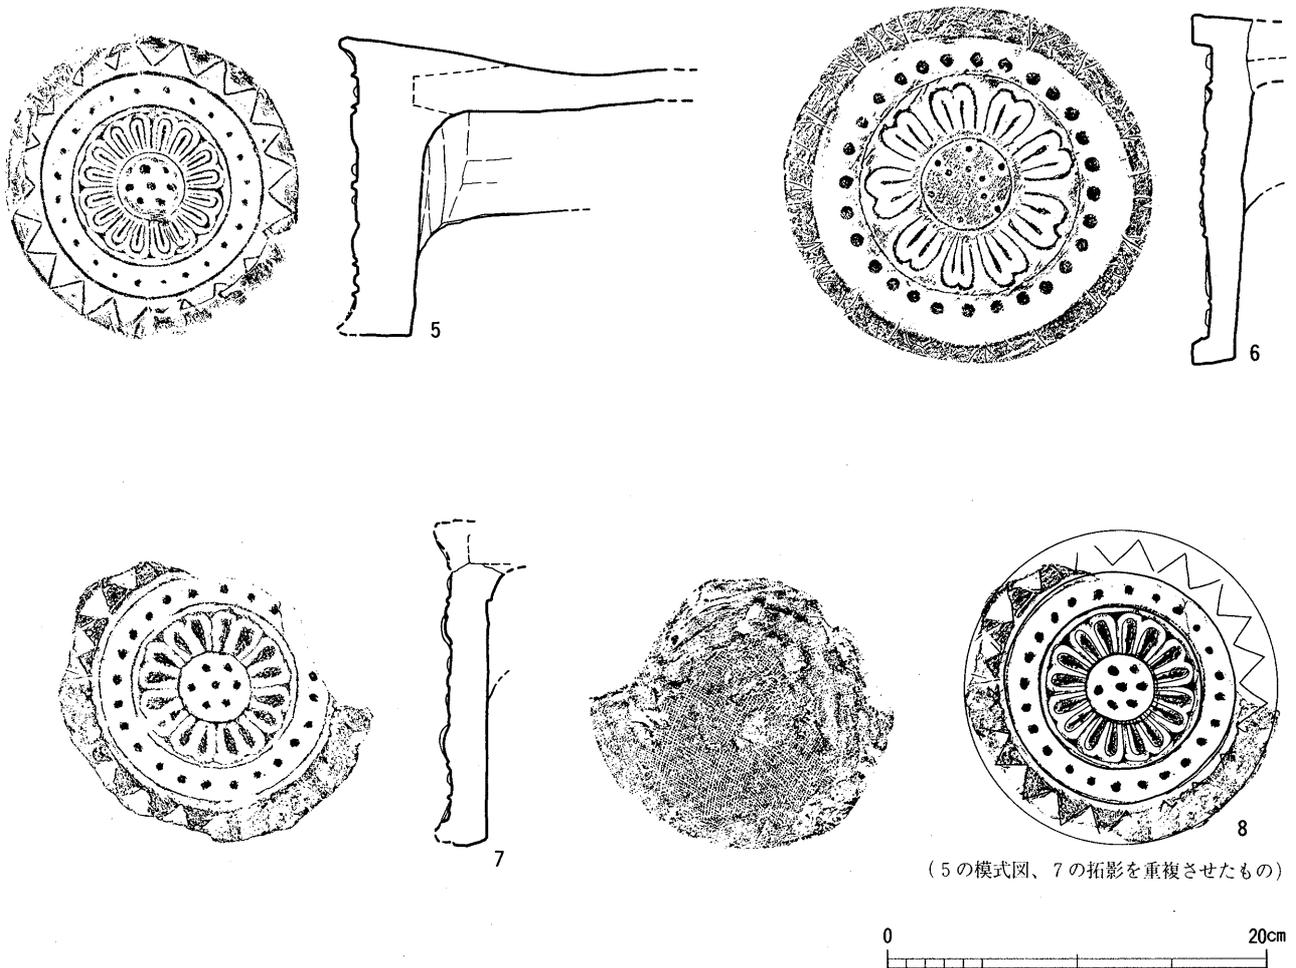
第21図 出土軒丸瓦Ⅲ・Ⅳ・Ⅴ類拓影・実測図（1/4）

3点出土している。中房は小さく1+6の蓮子を配する。弁区は界線に区切られ、八つの複弁を有す。外区内縁には25の珠文、外縁には線鋸歯文をめぐらす。丸瓦の取り付け位置はほぼ外区内縁付近で、差し込みのための溝をつくっている。瓦当裏面と側面、丸瓦凸面は丁寧なケズリが施されている。瓦当面の径は15.8～16.7cm、厚さは3.5cm前後である。3点のうち2点は、蓮弁の外側に範傷を有している。なお、平城宮6284Fと同範であることは従来から指摘されていたが、再度山崎

前回報告書で複弁八弁蓮華文軒丸瓦と分類されているものである。今回の調査では、瓦当面が欠損していない状態で出土し、複弁九弁軒丸瓦であることが分かった。2点出土している。中房は大きく圏線によって囲まれ、1+6+6の小さな蓮子を配置している。九つの蓮弁は線で表現され各

弁の大きさ、形は不揃いである。外区との間は、浅く細い圈線で区切られ、外区内縁の珠文は28、外縁は素文の直立縁である。瓦当面の径は18.5cm、厚さ2.3cmを測る。丸瓦取り付け位置はⅢ類と同様に高い。

椿市廃寺出土の軒丸瓦のうちⅢ類（複弁八弁蓮華文軒丸瓦）は平城宮出土の6284Fと同范である。この6284Fは平城宮では708～721年頃の瓦とされている⁽²⁾。椿市廃寺出土のものは胎土・焼成が異なることから范型の移動が考えられている⁽³⁾。

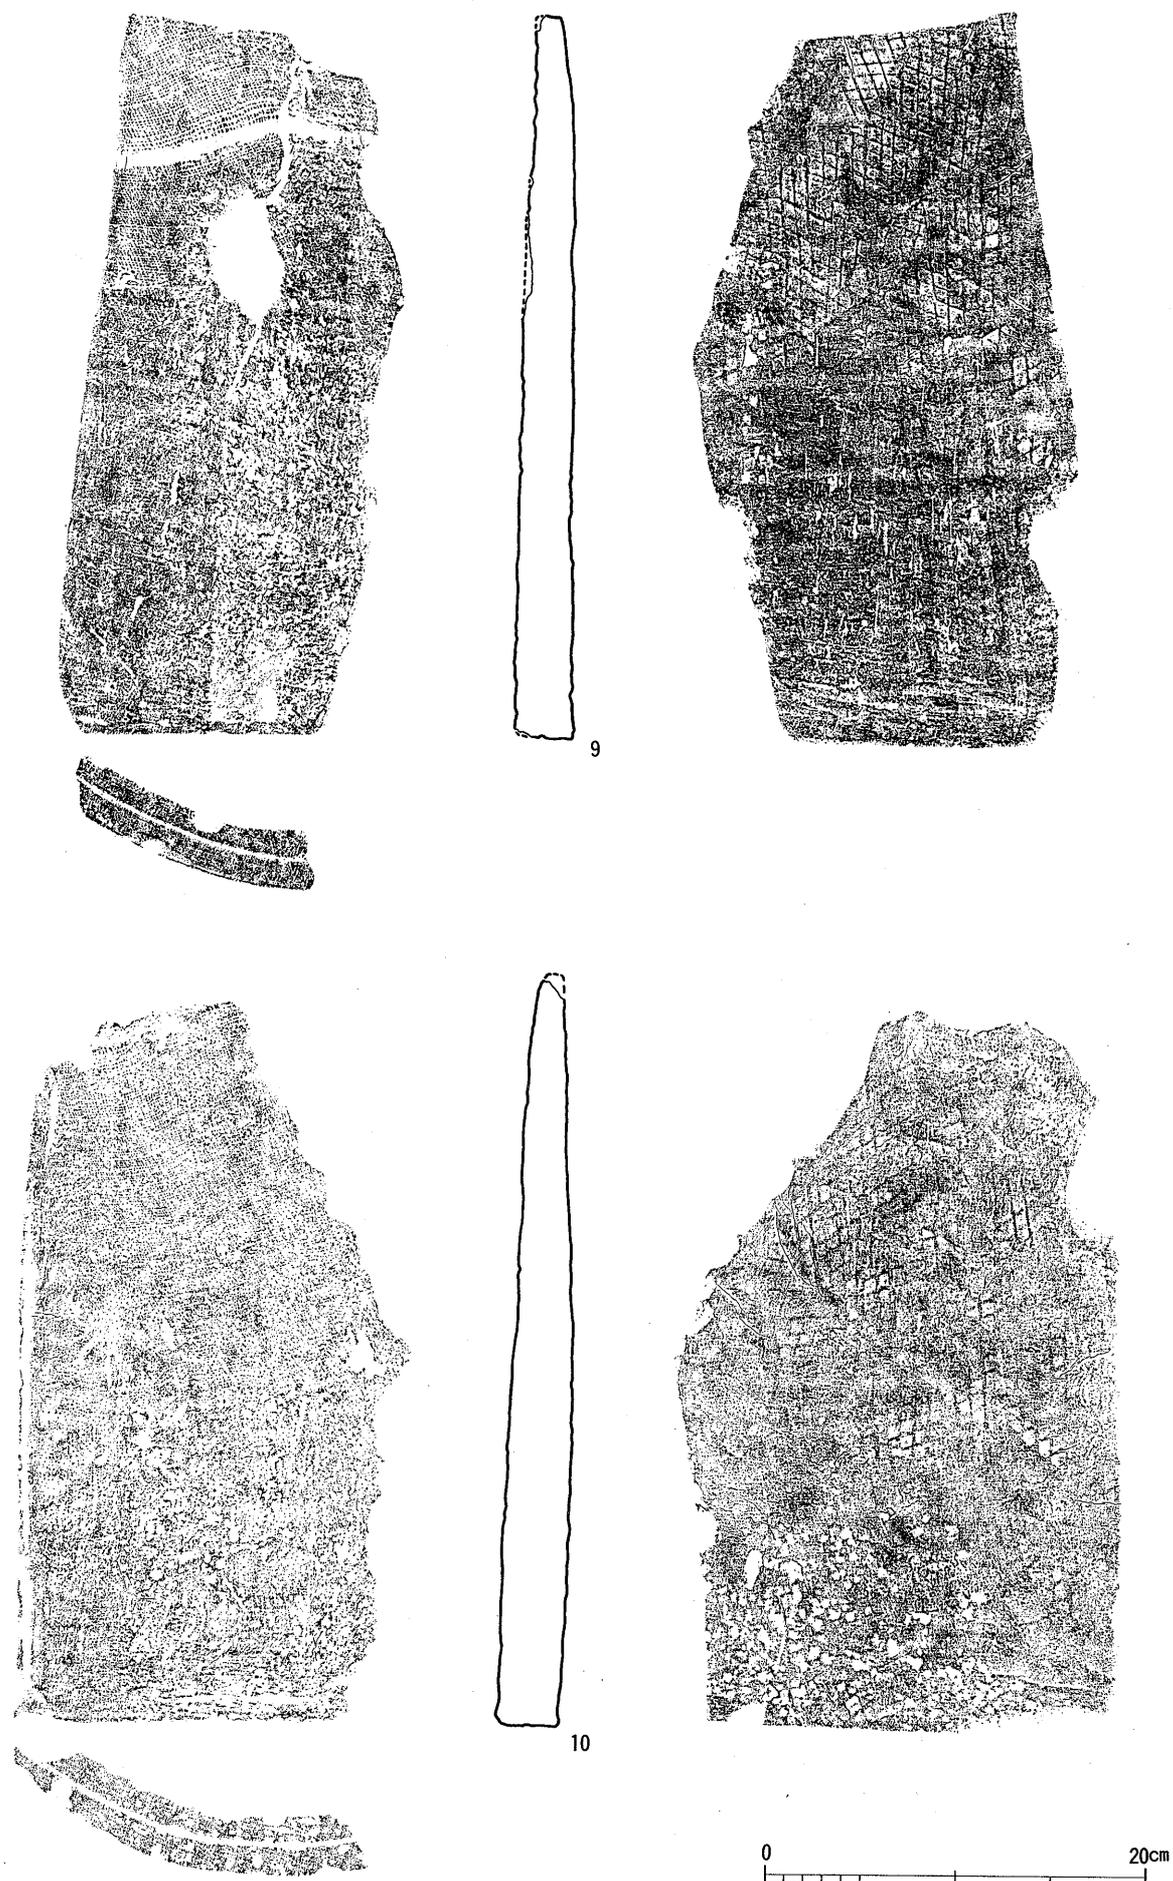
第25図 出土軒平瓦 I 類拓影・実測図 (1/4)

52点が出土し、全体の90%を占める。平瓦の広端面に1本の沈線を施して二重弧文としている。

沈線の形から a, b の 2 種類に、さらに a 類は瓦当の厚さ、沈線の大きさ、製作技法からイ～ホに細分を試みた(第 2 表)。

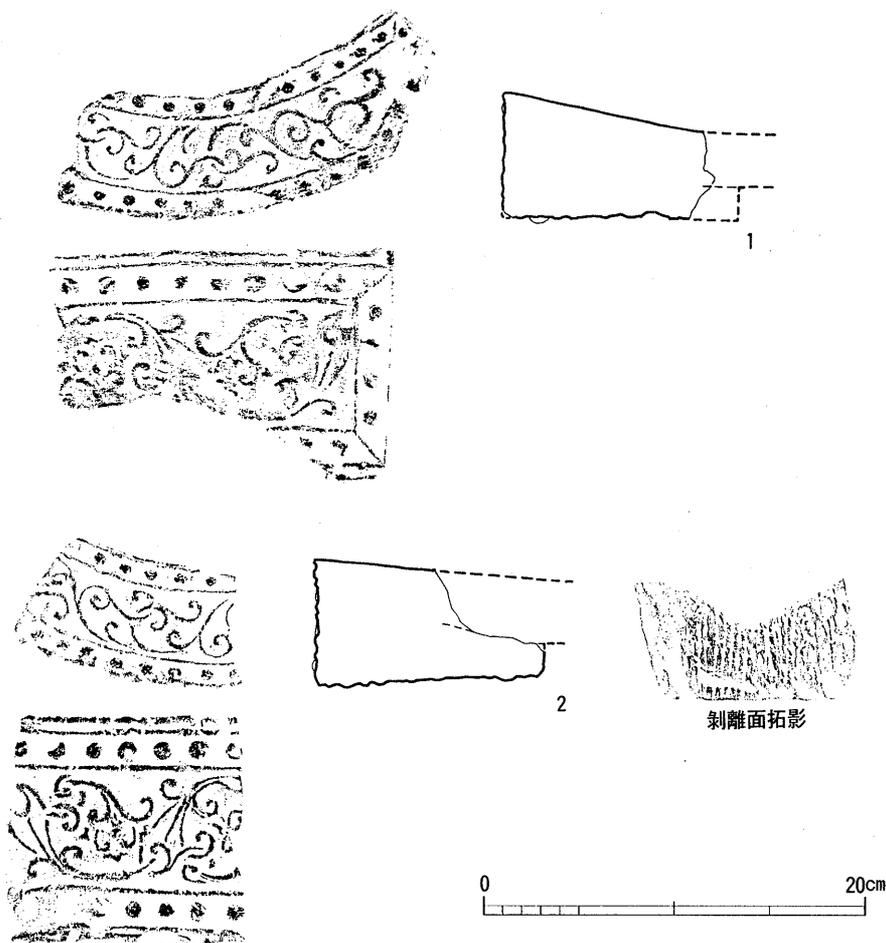
第 26 図 出土軒平瓦 II 類拓影・実測図 (1/4)

6 点出土した。そのうち 2 点は VII 区 5 号掘立柱建物跡の柱穴から出土し、再利用されていた。

一部の柱穴では平瓦、丸瓦の破片と河原石が柱の礎盤や根固めに使用された状態で残っていた。とくにP6、8からは新羅系軒平瓦（軒平瓦Ⅱ類）が出土した（第26図-1、図版17）。平瓦は叩き目が確認できるものはすべて縄目であった。他に須恵器と土師器の小片が出土している。

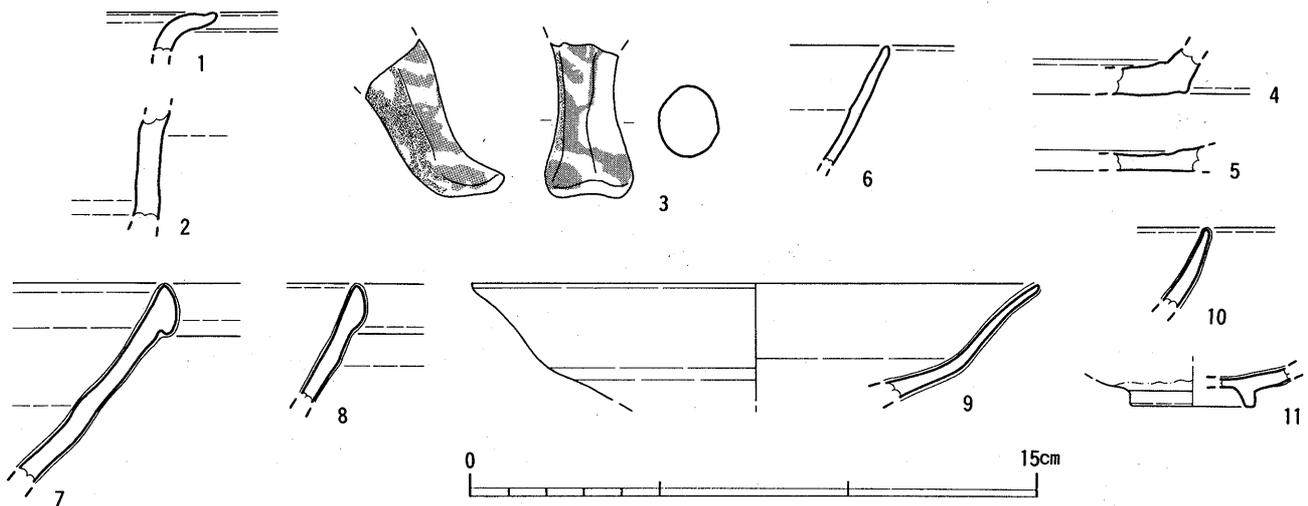
第45図 出土陶磁器実測図 (1/2)

4点出土した。いずれも土師質であり、細片である。1~3は、釉や胎土の色調などが似ていることから、同一個体とも考えられる。また、それぞれの一部分が元の鉛釉の色(暗灰褐色)に還っていることから二次的な熱を受けたと思われ、小形の鏡あるいは火舎の一部であるとみられる(註)。1は口縁部破片である。内面には濃緑色の釉がかけられるが一部暗灰褐色に変色し、外面には淡黄色と濃緑色の釉がかけられる。胎土は灰白色を呈する。Ⅱ区2トレンチの暗灰褐色粘質土より出土。なお、1は二彩の可能性も考えられる。2は胴部破片である。内面には濃緑色の釉がかけられ、外面にも濃緑色の釉がかけられるが暗灰褐色に変色している。胎土は灰白色を呈する。Ⅱ区1トレンチより出土。3は脚部である。暗灰褐色の還元釉の上に濃緑色と黄色味を帯びた白色の釉がかかった恰好となっている。側面には刷毛目による調整痕が残り、脚の裏側にも釉が施される。胎土は灰白色を呈する。Ⅱ区2トレンチの暗灰色粘質土より出土。4は底部破片である。内面の体部との境に1条の沈線が廻り、底部側にはヘラミガキがなされる。釉は濃緑色と白味を帯びた薄緑色で、両面に施される。胎土は灰白色を呈する。Ⅰ区西側より出土。

2点出土した。いずれも土師質であり、細片である。5は底部破片である。内外面ともに回転ナデ調整が行われる。釉は淡緑色で、底面にも施される。胎土は淡橙色および灰褐色を呈する。Ⅶ区P49より出土。6は壺もしくは坏の口縁部である。器厚は3mmと非常に薄い。釉は黄緑色であり、外面の釉は剥落している。胎土は淡橙色を呈する。Ⅶ区1号土坑より出土。

3点出土したうち2点を図示した。7は碗の口縁部である。玉縁の幅は1.4cmを測る。黄色味を帯びた灰色の釉が、胴部中ほどまでかけられる。胎土は灰色を呈する。Ⅲ区講堂跡基壇北側より出

土。8は碗の口縁部である。玉縁の幅は1.3cmを測る。灰色の釉がかけられる。胎土は乳白色を呈する。Ⅱ区3トレンチの暗灰色粘質土より出土。7・8は、横田・森田(1978)の分類によればⅣ類となろう。

Ⅱ区1、2トレンチの暗灰褐色粘質土からは、鍔或いは火舎の一部と考えられる白釉緑彩片(第45図-1~3、巻頭図版5)が出土している。

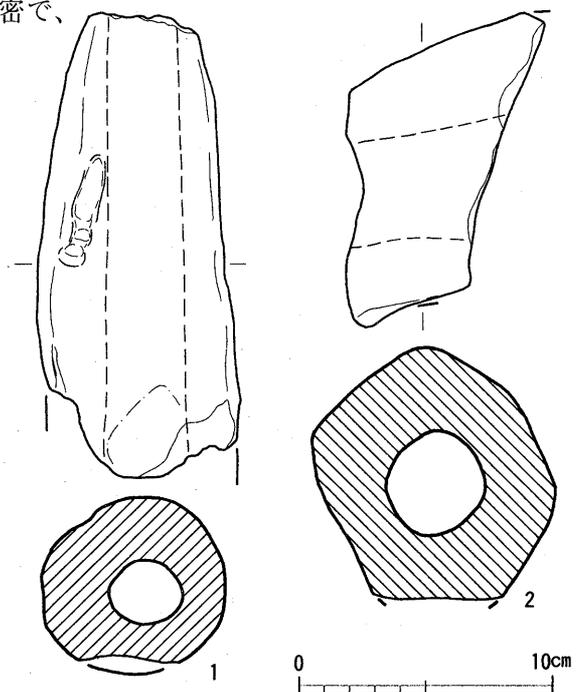
第51図 出土鞆羽口実測図 (1/3)

1は先端部で孔径2.6cmを測る。外面はナデ調整されている。胎土は砂粒を多く含み茶褐色を呈する。Ⅶ区3号井戸より出土。2は孔径4.0cm、胎土は粗く砂粒を多く含む。器面は火を受けたためか凹凸がある。外面は黒灰色、内面は赤褐色。溶解炉に付属するものではないかと考える。図示したもののほかにも同一個体と思われる破片があるが損壊が激しく接合し得なかった。Ⅶ区P114出土。(村上)

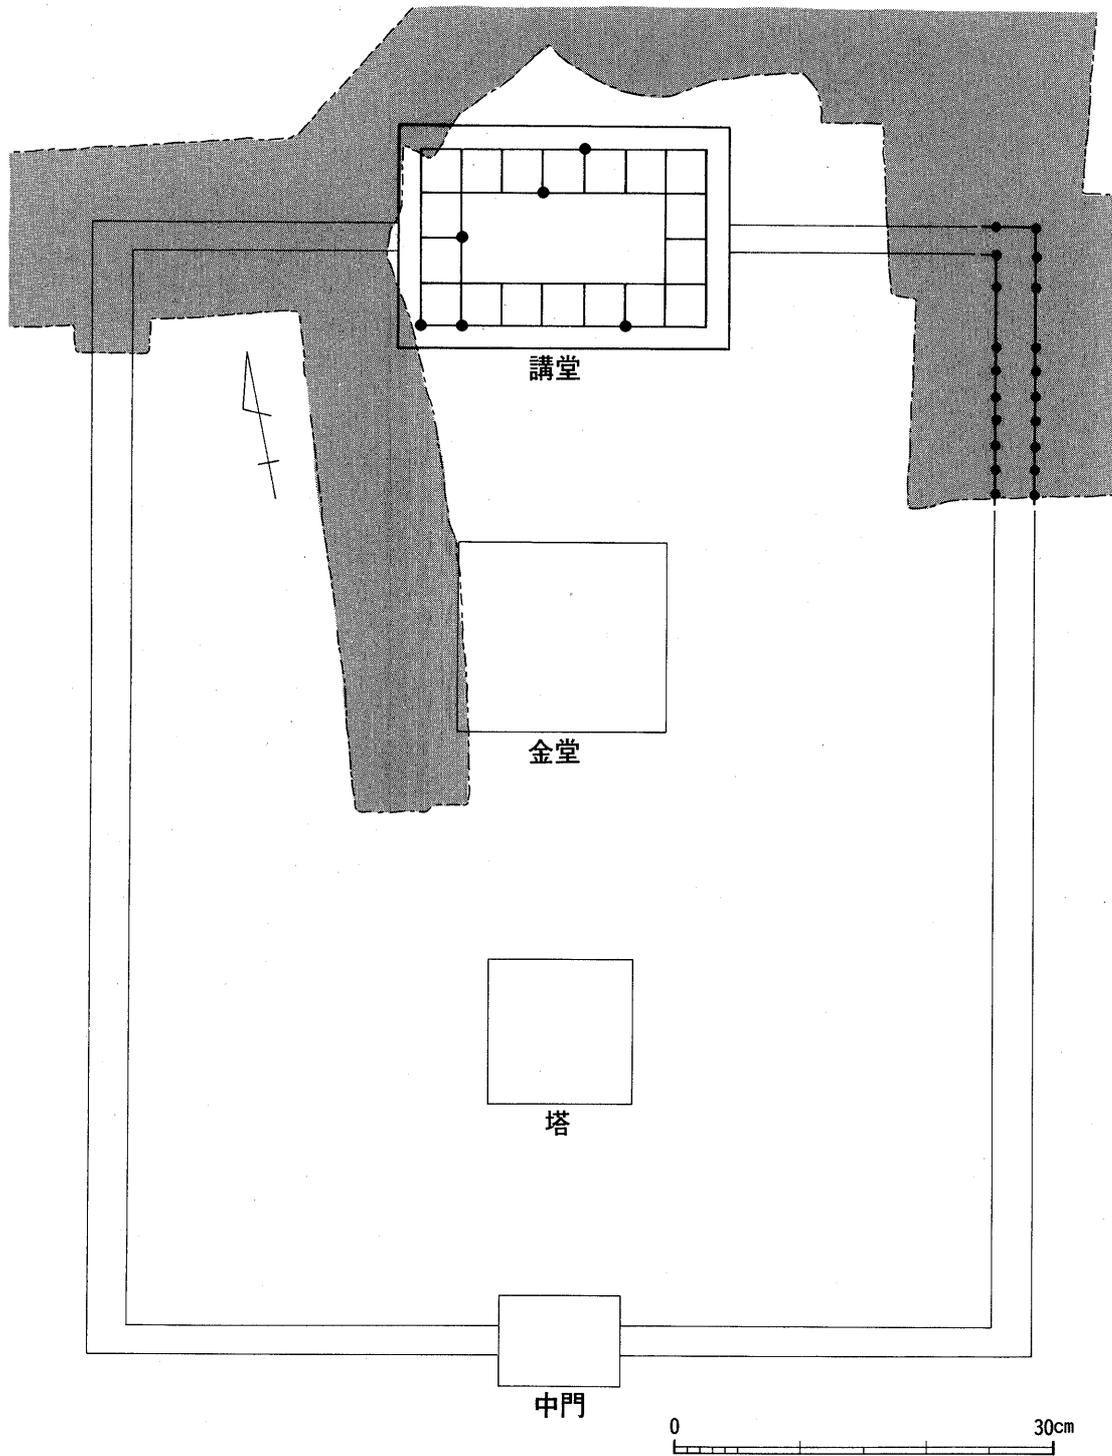
第56図 椿市廃寺推定伽藍模式図 (1/600)

講堂は北西隅部分で基壇を検出し、講堂の位置、規模等、前回の調査を追認する結果を得た。このことによって礎石の欠落はあるものの講堂跡が良く保存されていることが明らかになった。
