しもたかはし うえの ま やもと  
下高橋(上野・馬屋元)遺跡Ⅳ

福岡県三井郡大刀洗町大字下高橋・大字鶉木所在遺跡の調査

大刀洗町文化財調査報告書

第 16 集

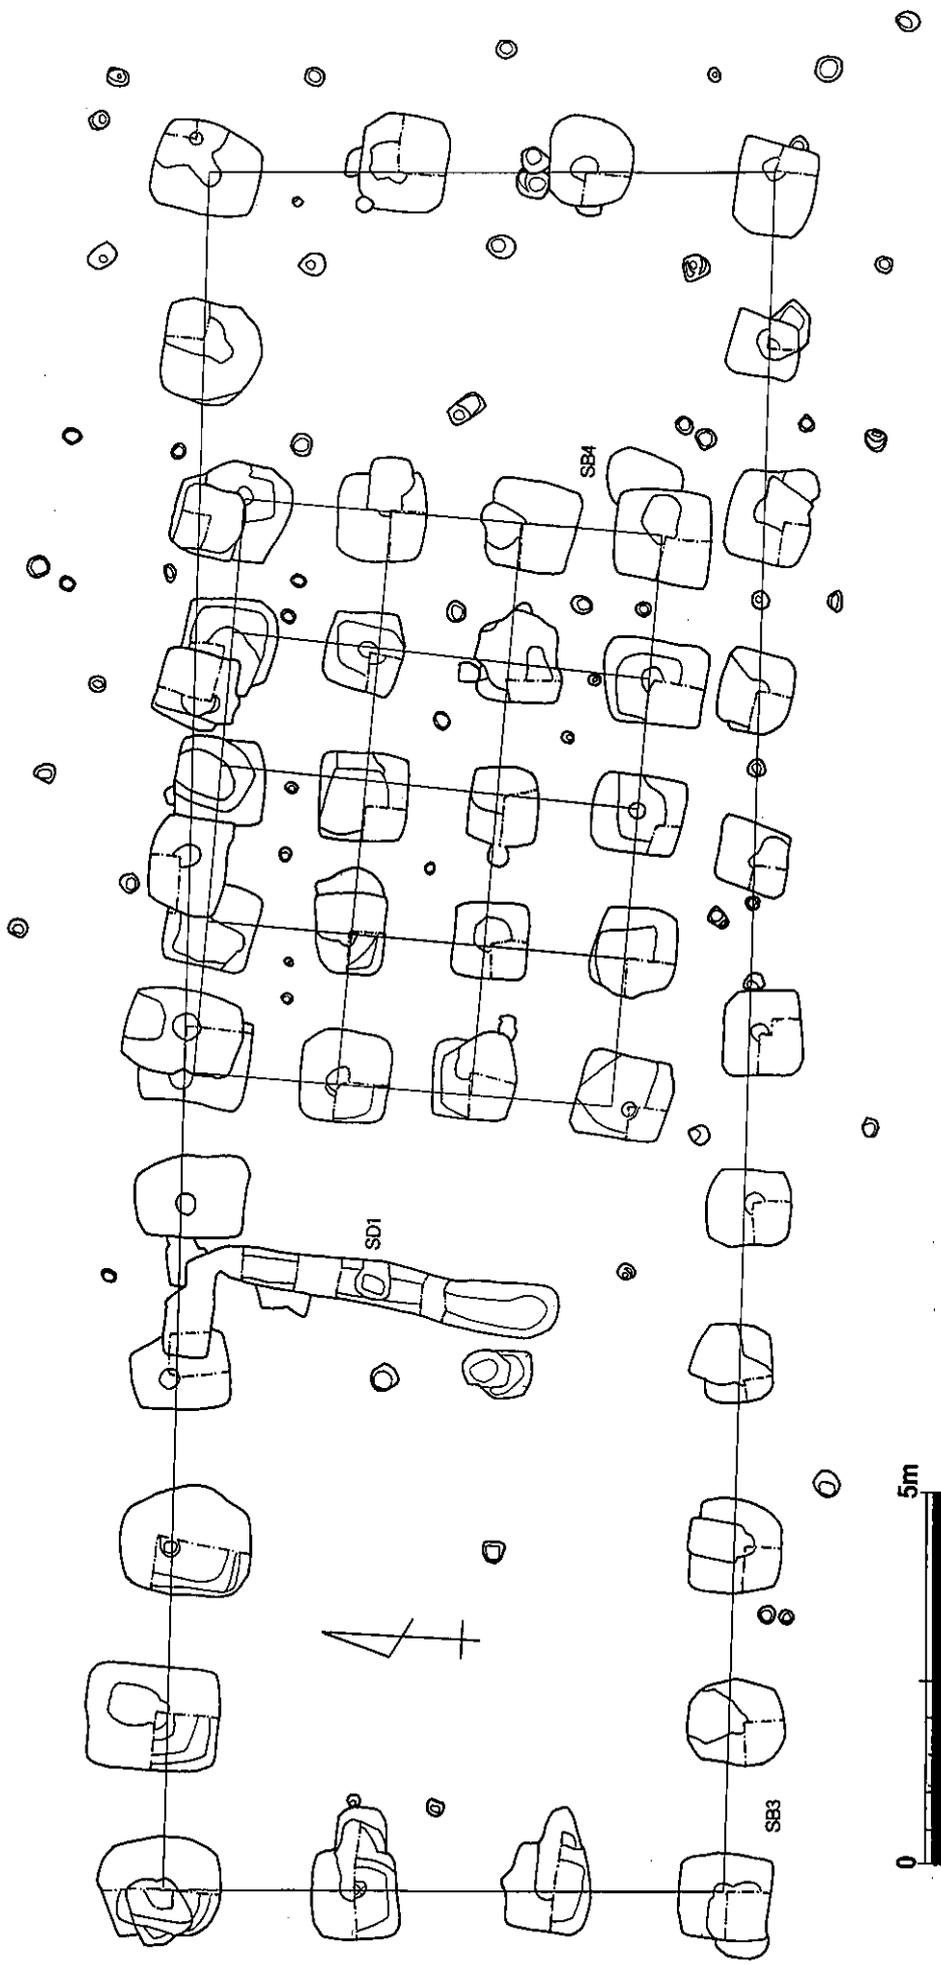
第15图 SB3·4 建物実測図 (1/100)

S B2建物の東9mに位置しS B4を切る。3間×10間の側柱建物である。調査では柱穴の1/4を発掘したが、必ずしも柱痕跡の芯にあたっていない。これも柱間距離にばらつきが見られる。主軸は真北である。

柱掘方は1.8から1.1mほどの長方形から正方形であるが、多くは抜き取りのため統一的不是である。柱痕跡もわからない柱穴があるが径30cm以下のものが多い。P15・P17・P18・P19・P20・P22を除く柱痕跡は柱穴掘方底面に達しておらず、「概報Ⅰ」では建替としたが、平面観察や、柱穴プランが比較的整っていることからこれも建替とは断言できない。残存深さは0.53mから1.25mであるが、浅い柱穴は遺構確認面が低くなっているためでもある。

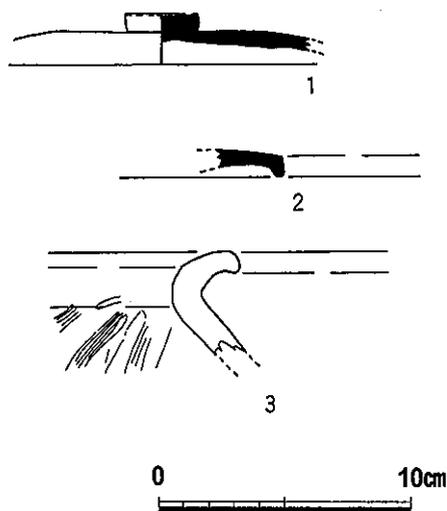
第21図 S B15P 出土土器実測図 (1 / 3)

1はP14上面から出土した須恵器の坏蓋片で転用硯である、内面をよく擦っており墨痕の付着が著しい。2はP11上面から出土、口縁端部を折り曲げた形態と、断面三角の形態のどちらともいえるような形態である。残存部分はナデである。3はP18抜き痕から出土した土師器甕の口縁部である。内面は口縁上位までケラケズリで、口縁は短めに外反する。4はP11の上面から出土した鉄釘である。

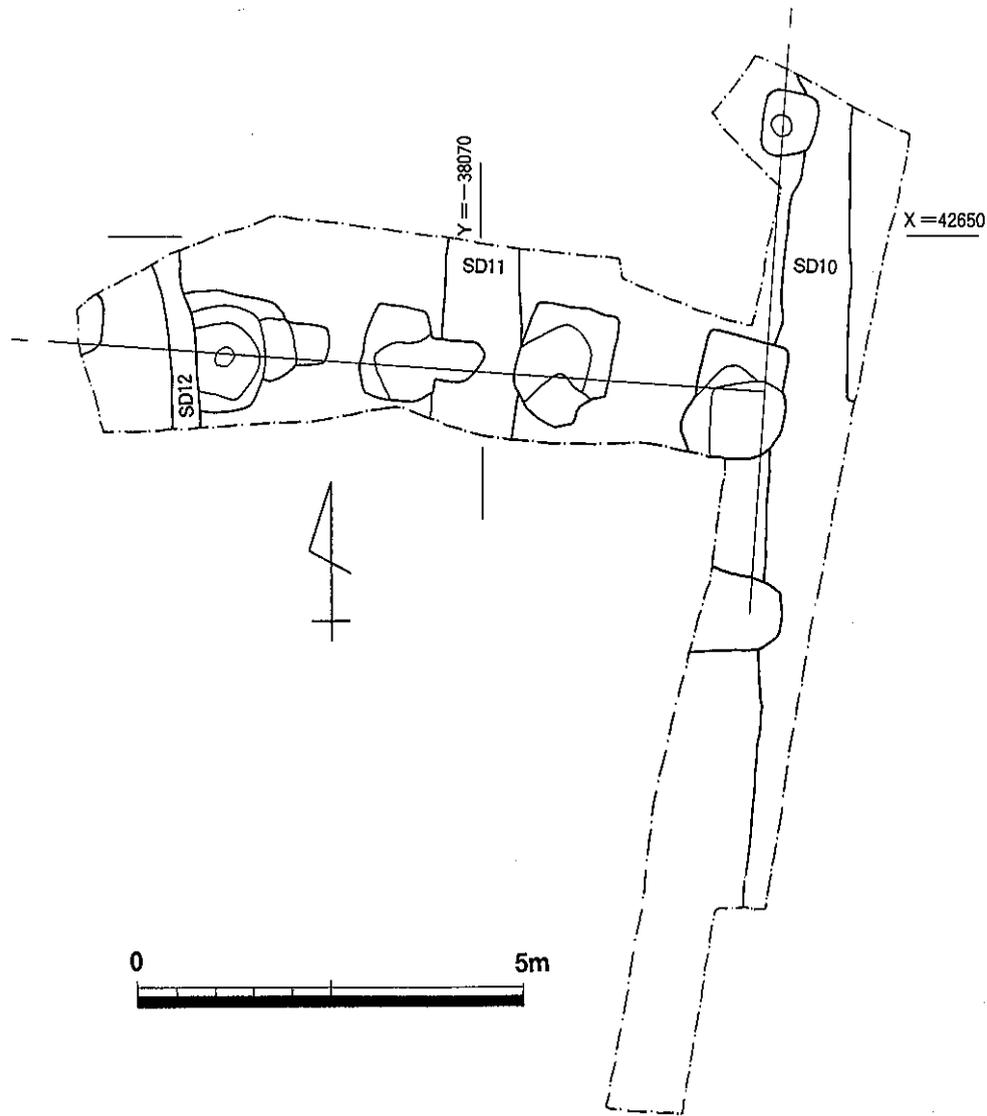
第27図 93-4 トレンチ遺構配置図 (S B10・11) (1/100)

S B 3 から東20mの地点のトレンチで柱穴群を確認した。P 3 柱穴はS D12溝に切られ、P 4 と P 5 柱穴はS D11溝を切る。P 6 柱穴と柱穴の可能性のあるP 7はS D10溝を切る。柱穴は1辺1.2mほどのものと1辺0.8mほどのものがあり、前者は抜き跡をあるいは建替と考えられる状況が認められる。後者は1基の柱穴を根拠に

いうしかないが、切り合いがない。このことから、時期の異なった2棟の建物が想定される。

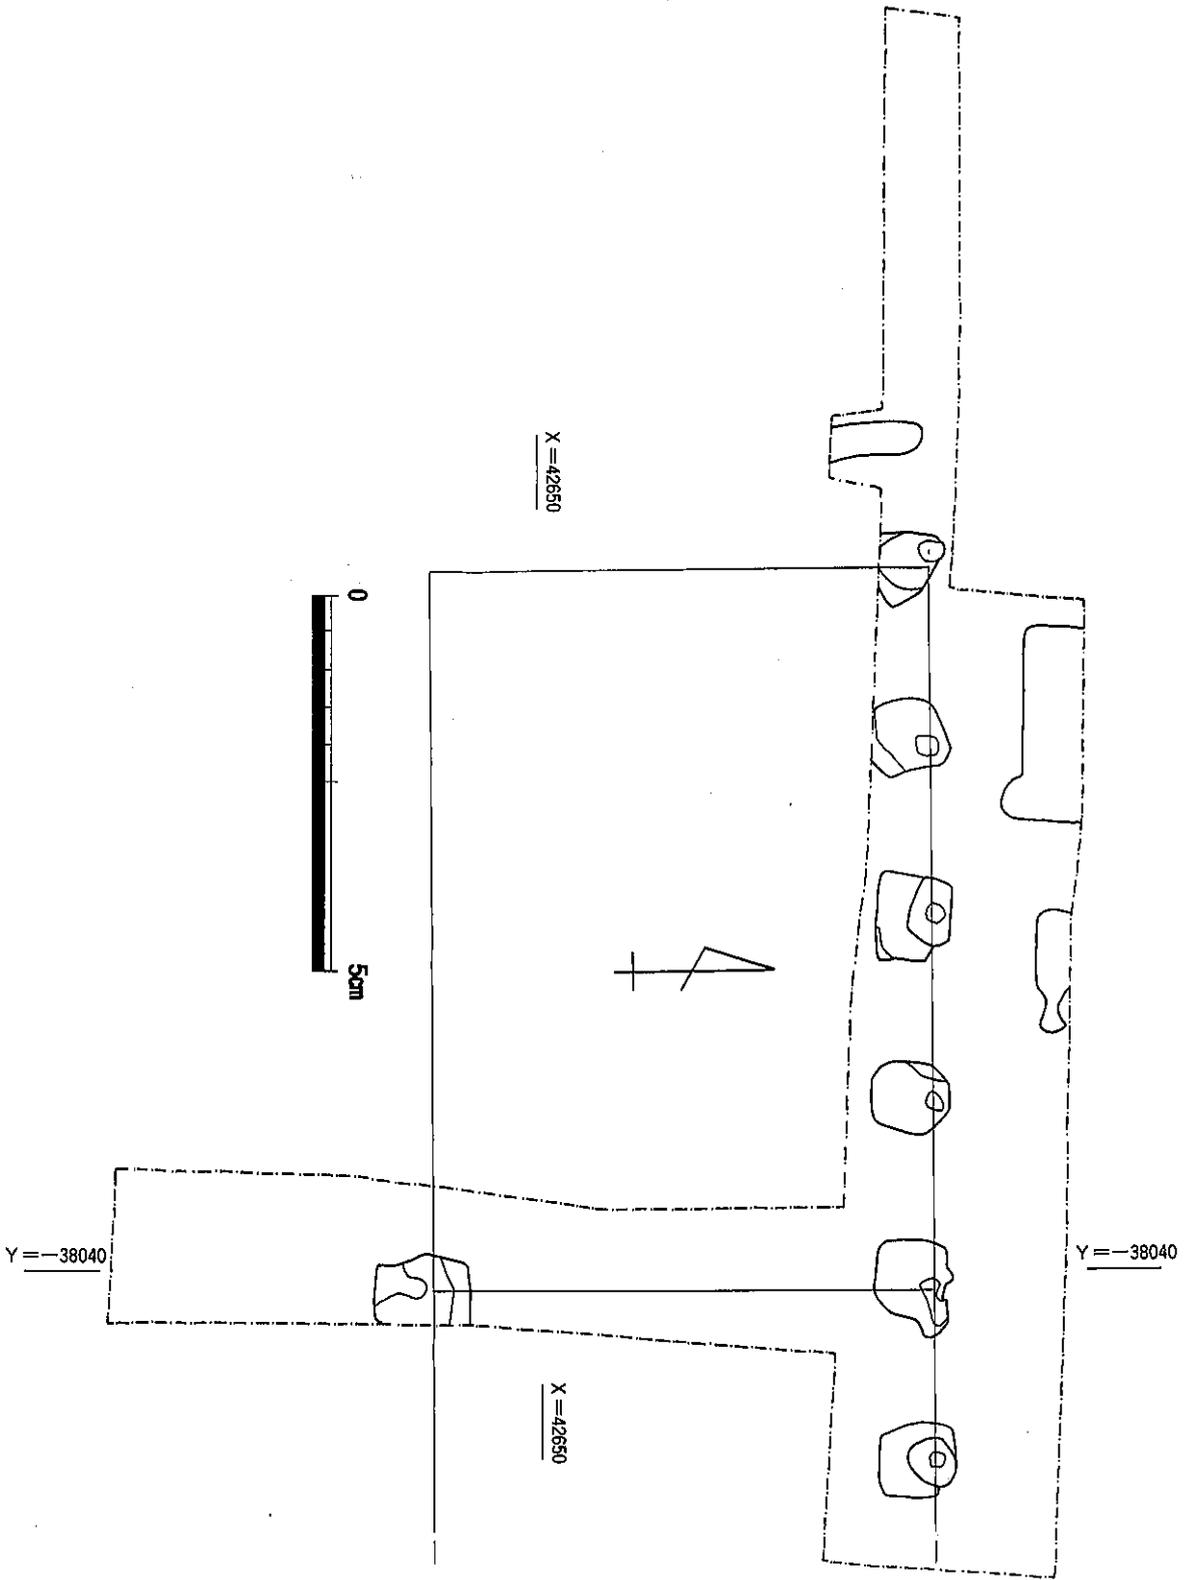
第28図 94-12トレンチ遺構配置図 (S B12) (1/100)

S B13建物の15m西のトレンチで確認した建物である。確認したのは北側桁列の5間分の柱穴と西から4間目に対応する南桁側の柱穴1基である。S B13付近ではこの建物に対応する柱穴は確認できず、規模は3間×7間以下のものであろう。桁列の柱間距離はややばらつき

があるが、8尺、梁間は7.5尺程度であろう。柱穴の規模は1辺1m前後の隅丸方形で、新建物柱穴部分が不整である。平面上では1回の建替が確認でき、新建物は北桁列では古柱穴の北側に沿った位置に確認できる。

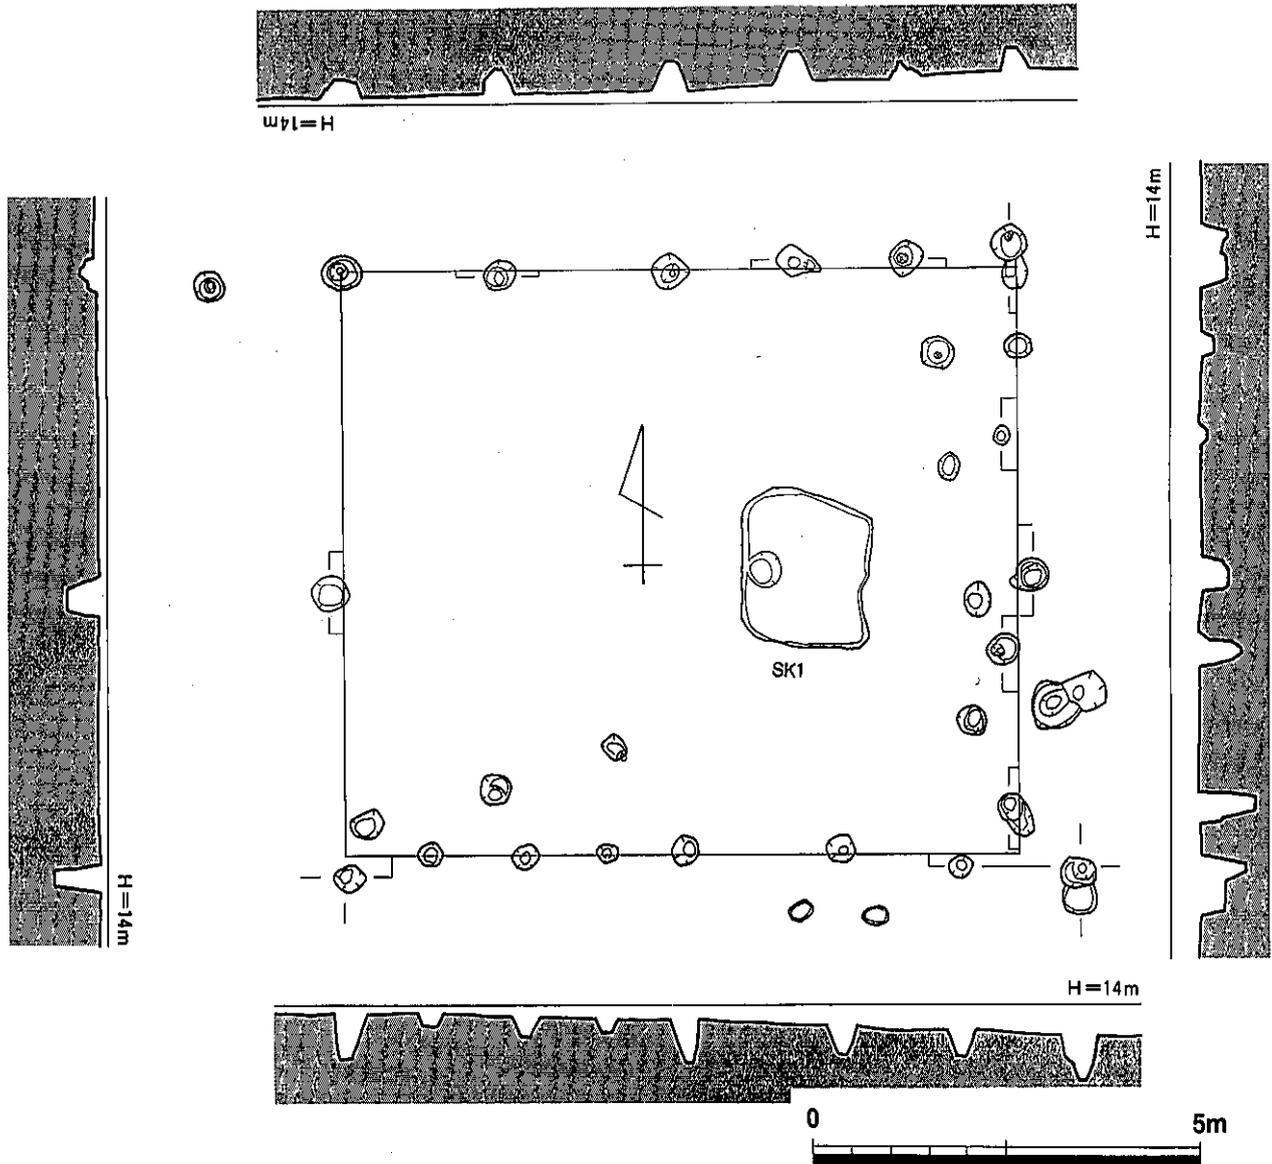
第30図 SB 5 建物実測図 (1/100)

SB 3 建物の南 8 m、SB 1 建物の東 10 m に位置する小規模柱穴掘方の側柱建物である。北側柱列の西の延長は SB 1 建物の北側柱列掘方の南辺にあたり、建物中心線の延長は SB 1 建物の南柱列掘方南辺にあたる。また、西梁列の北延長は SB 18・19 の西梁列にあたる。2 間 (4 間) × 4 間の建物で、柱間距離はばらつきが大きく相対する柱穴にきちんと対応しない。桁行 9 m、梁行き 7.85 m の規模である。建物中央部分に SK 1 土坑を検出している。

主軸は N-0.5°-W である。

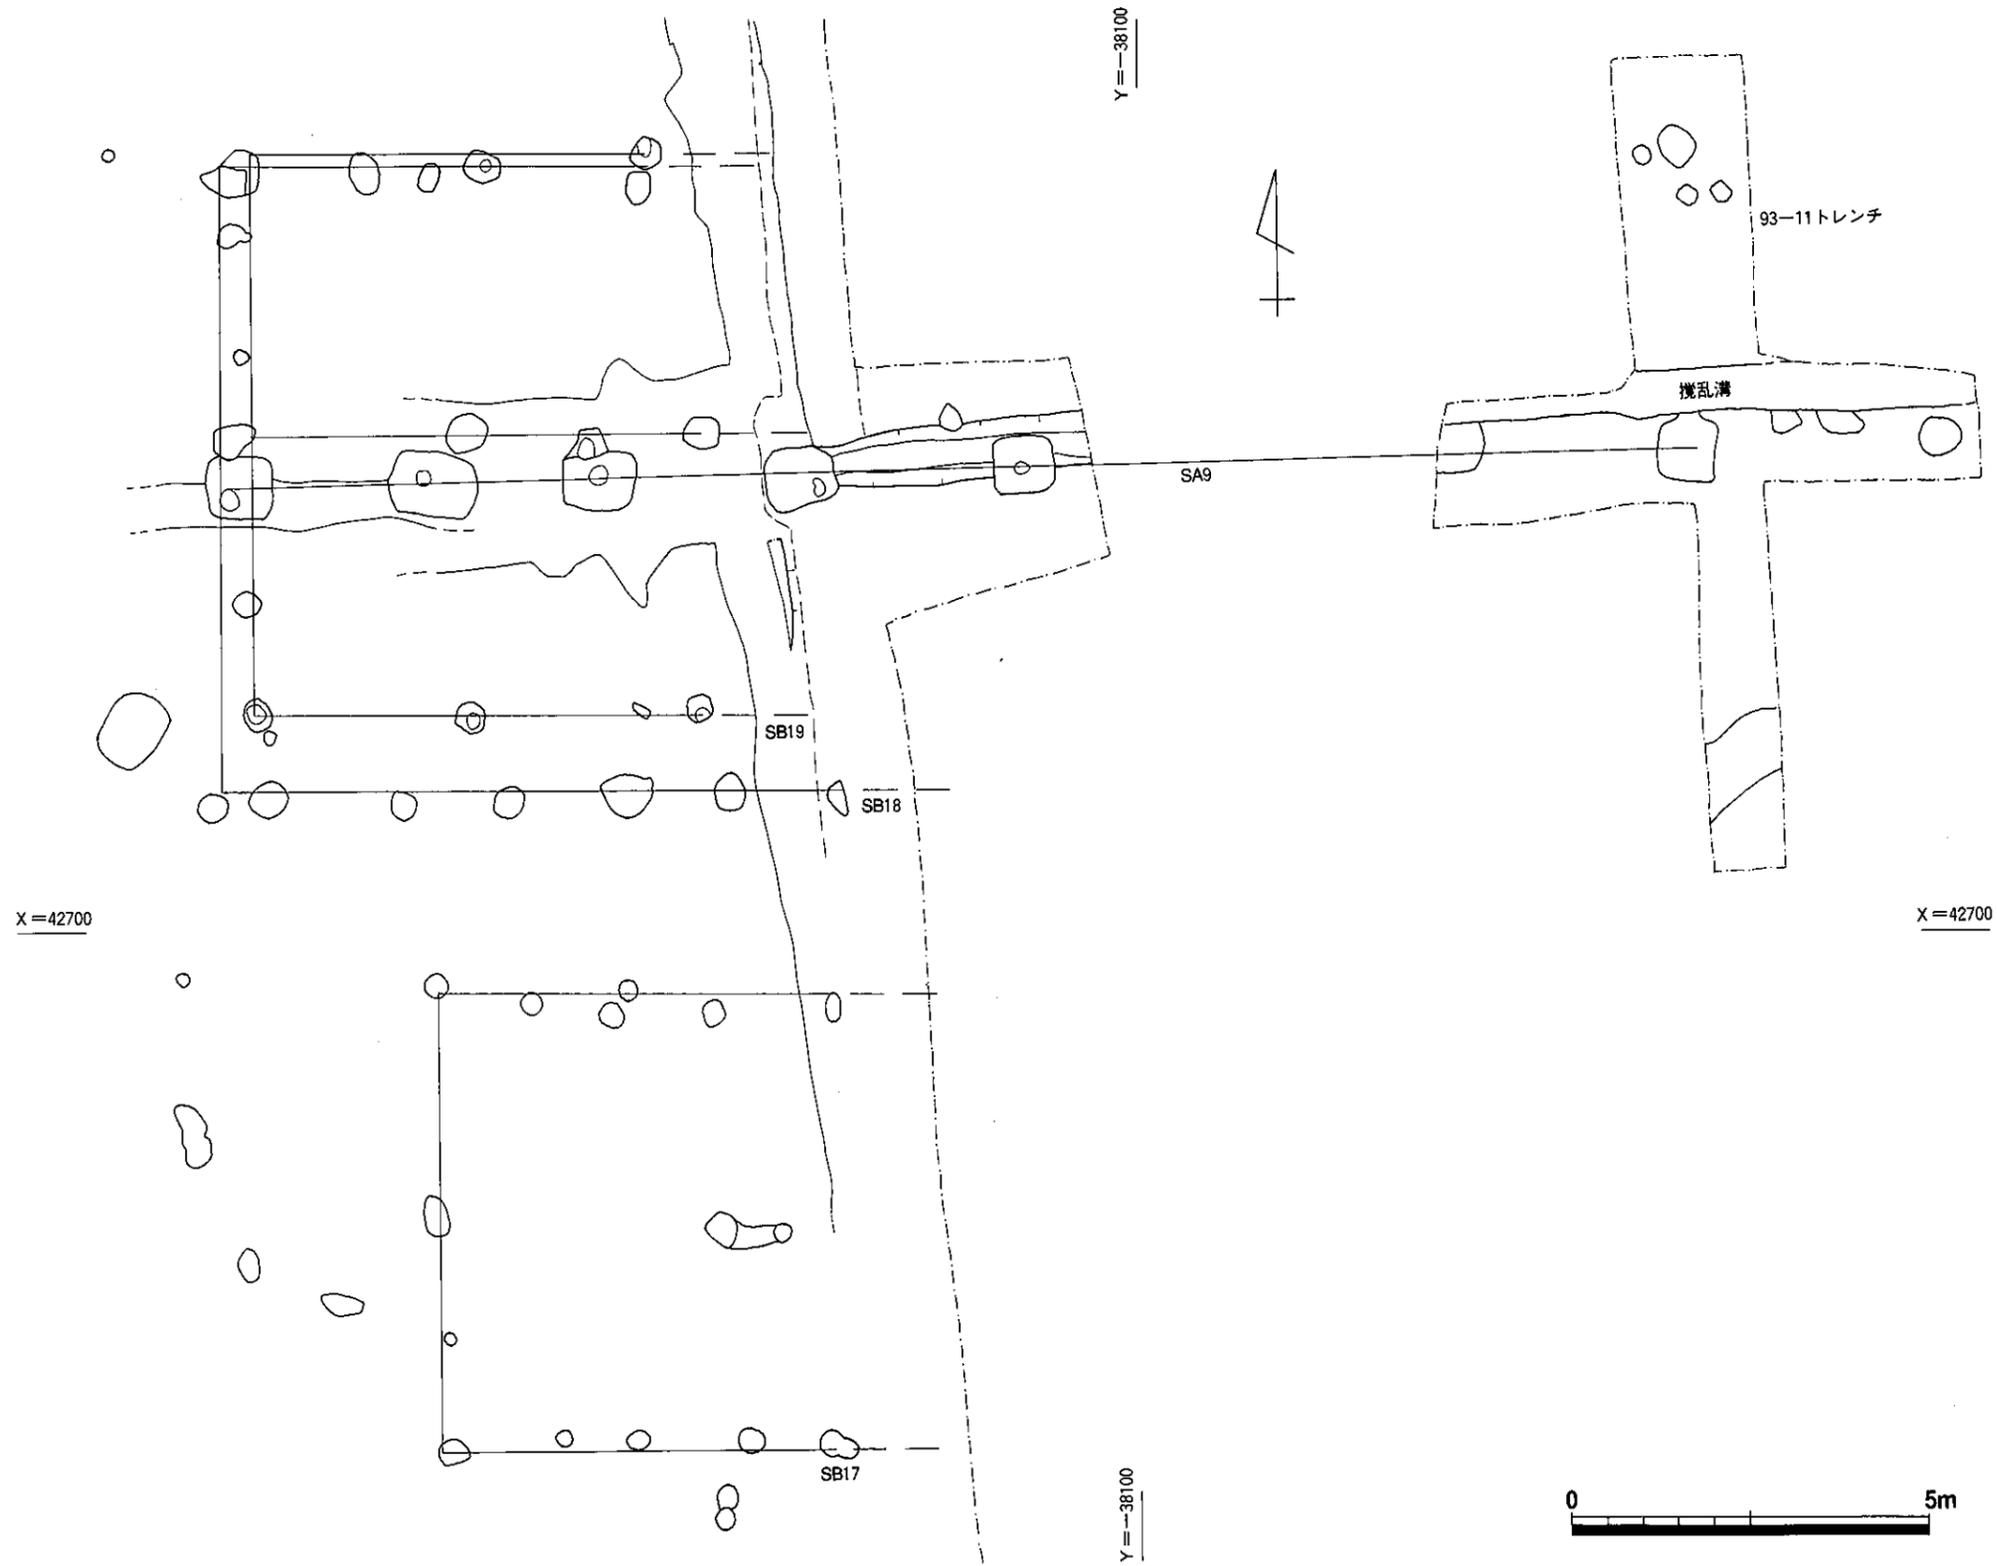
第32図 SA 9 柵付近実測図 (1/100)

S B 18・19 建物に切られて位置する東西に延びる柵である。平成5年度第11トレンチで2基、平成7年度第2トレンチで5基の柱穴を確認した。両トレンチ間の幅約4mは町道および側溝のため未調査であるが、同一の7

間、全長20.8m規模の柵を構成するものである。P 4・P 5は後世の溝で大きく破壊されている。また、この柵を中心に水田耕作のトラクターの轍が顕著で、比較的后まで何らかの区画施設があったと思われる。柱間距離はばらついており、8尺から12尺の幅があるようである。柱穴掘方は隅丸方形・隅丸長方形である。P 2とP 3柱穴を半裁したが、深さはP 2で1.08m、P 3は0.87m、P 2の柱痕跡は斜め向きに立ち上がり、また、挟りのある形状で平面での確認面で柱痕跡の径は20cmを測る。P 3の柱痕跡は下部が細くなっている。平面での確認面で柱痕跡の径は27cmを測る。双方とも柱穴底面に柱痕跡は達していない。主軸はN-1.5°-W。

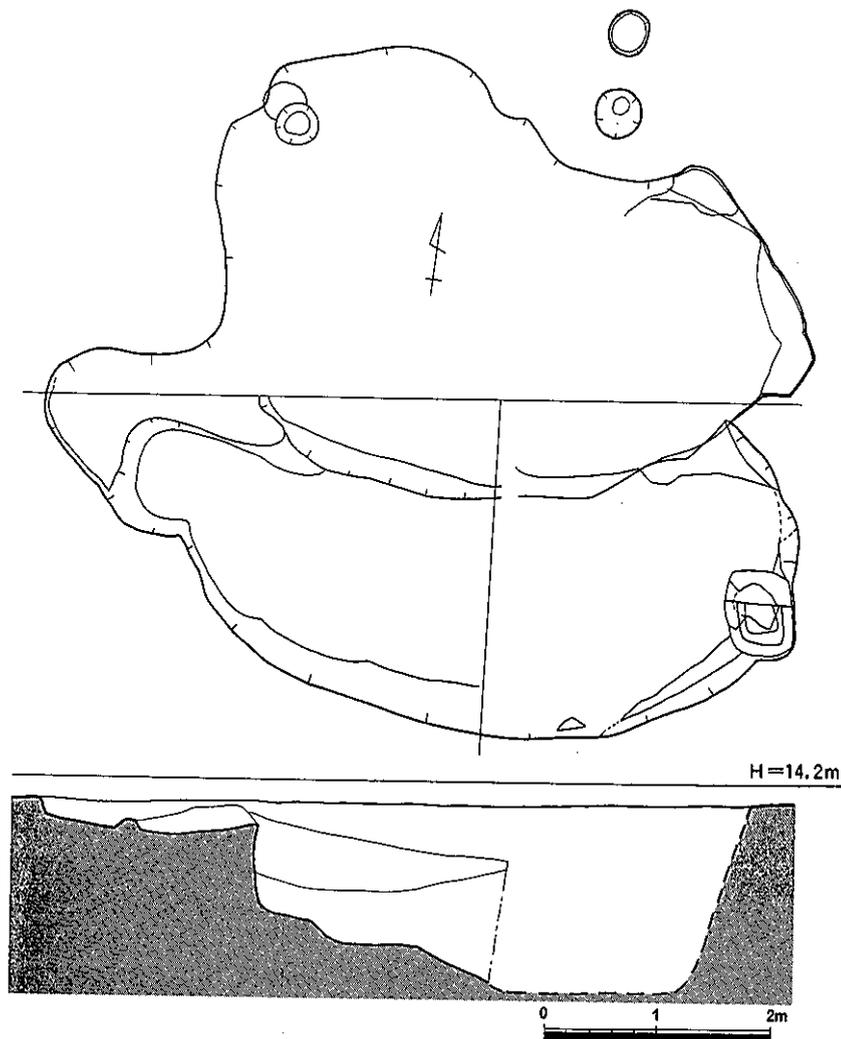
第38図 SK 3号土坑実測図 (1/60)

平成4年度調査区中央南、SB1建物とSJ2落とし穴状遺構の間に位置する。南辺2.6m、北辺2m、西辺1.6m、東辺1.3mほどの台形プランで、北辺に径1~1.2mの半円状のテラスが付く。底面は2段掘りで、ほとんどフラットである。深さは上段で20cm、下段で35cmである。瓦の出土がある。

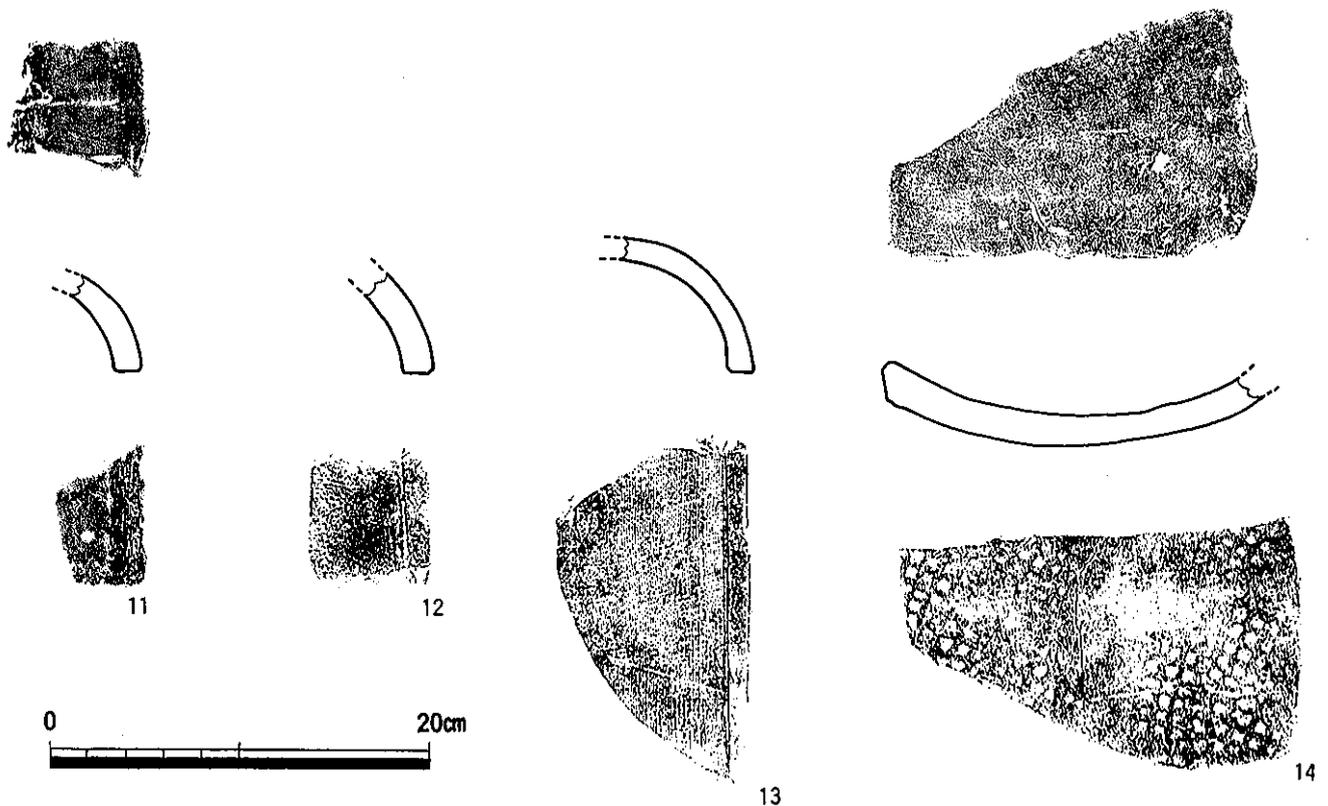
第41図 SK3・5・6号土坑出土瓦実測図(1/4)

(瓦) 14は桶巻づくりの平瓦、精良な胎土で焼成はやや甘い。凸面は格子目たたき、凹面は布目を擦り消している。

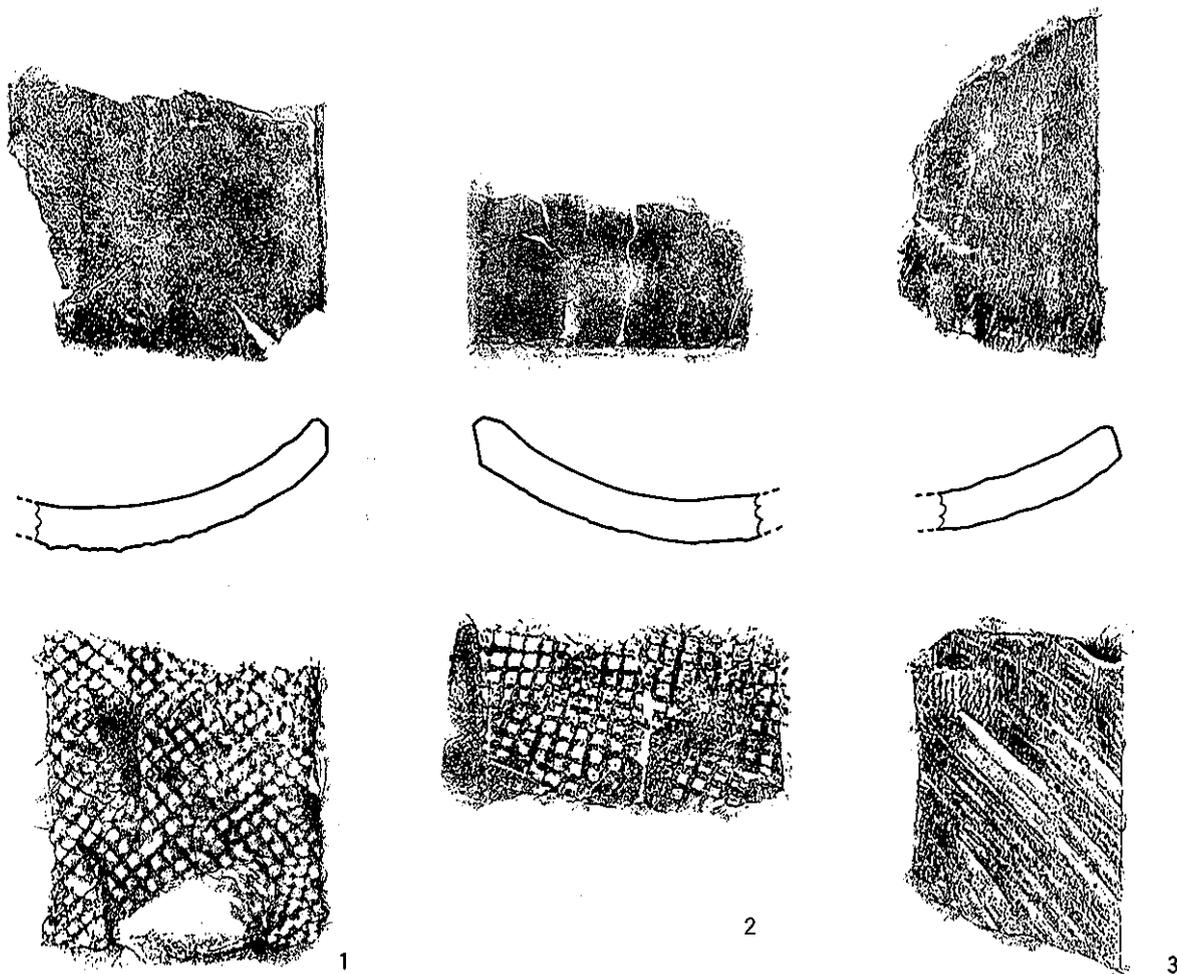
第42図 SD1号溝出土瓦実測図(1/4)

(瓦) 図示したのはいずれも桶巻づくりの平瓦であるが、三分類できる。1と2は緻密な胎土で、焼成も良い。凸面は格子目たたき、凹面は布目が顕著である。1の模骨幅は3~5cm、2は3cmが確認できる。3は凸面の調整が1・2と違う。縄目たたきの後、ヘラ状の工具で粗く斜め方向に消している。模骨幅は1.5~2cm。4は胎土が緻密なものの焼成が甘い。模骨幅は3~3.5cm。

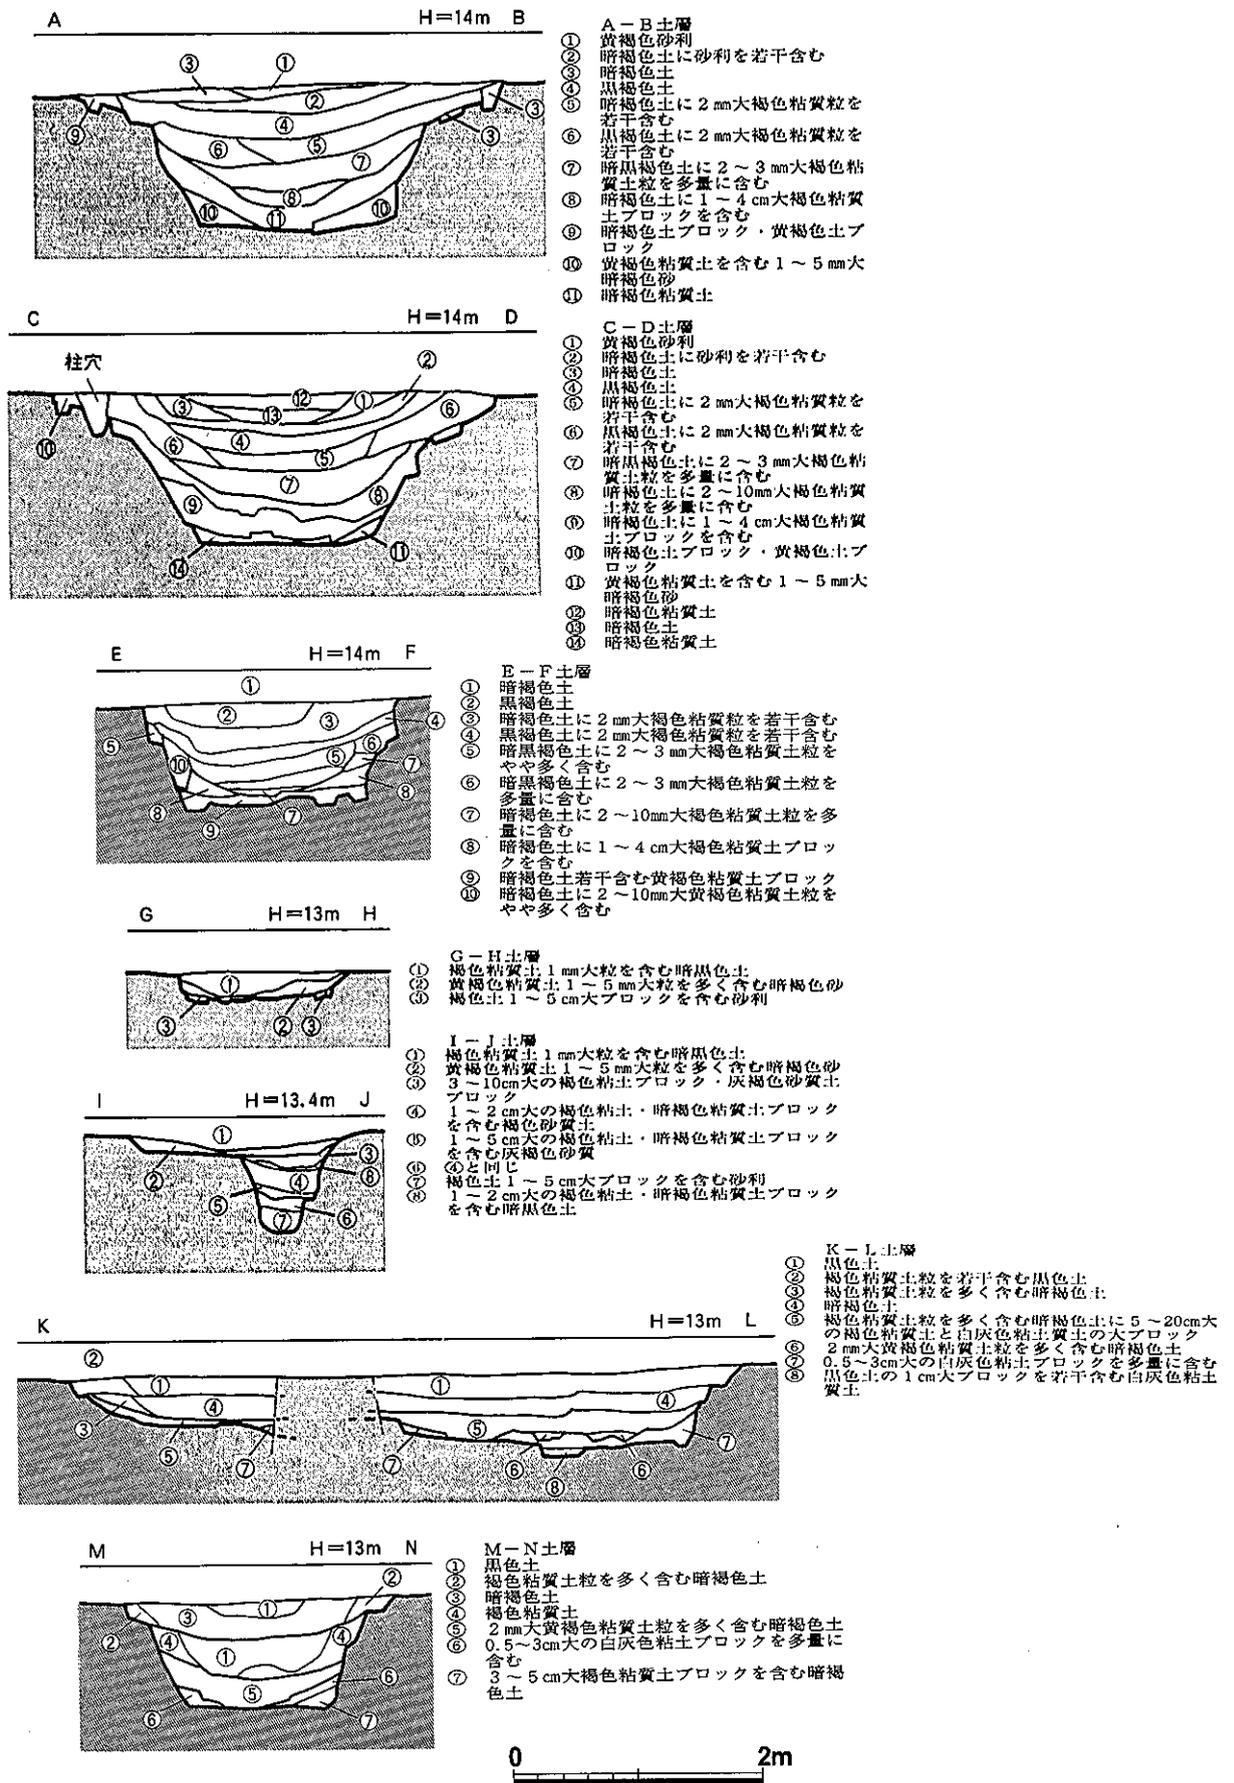
第46図 92-区画大溝土層図 (1/60)

上野遺跡の南西部一帯を調査しており、区画溝の南西コーナーを含んでいる。南西コーナー部を起点として東に53m、北に49mを検出した。調査区東部分では幅は4mで、西に向かうにつれ徐々に幅を狭め、西南コーナー付近では1.5mほどである。コーナーから北に直角に曲がった先は削平が進んでいることもあるが極端に狭くなり、幅が1m前後の部分が3.5mあり、最小幅は65cmであ

る。また、コーナーから北17mほどは残存深さ15～25cmと浅く、溝内に土坑が掘り込まれているところもある。北に向かうにつれ幅は徐々に広くなり北端では幅2.8mほどになる。コーナーから北30mの位置には3m×4mほど西側に張り出す部分がある。性格は不明だが区画内のSB2・SB3・SB4建物の西延長上の位置である。

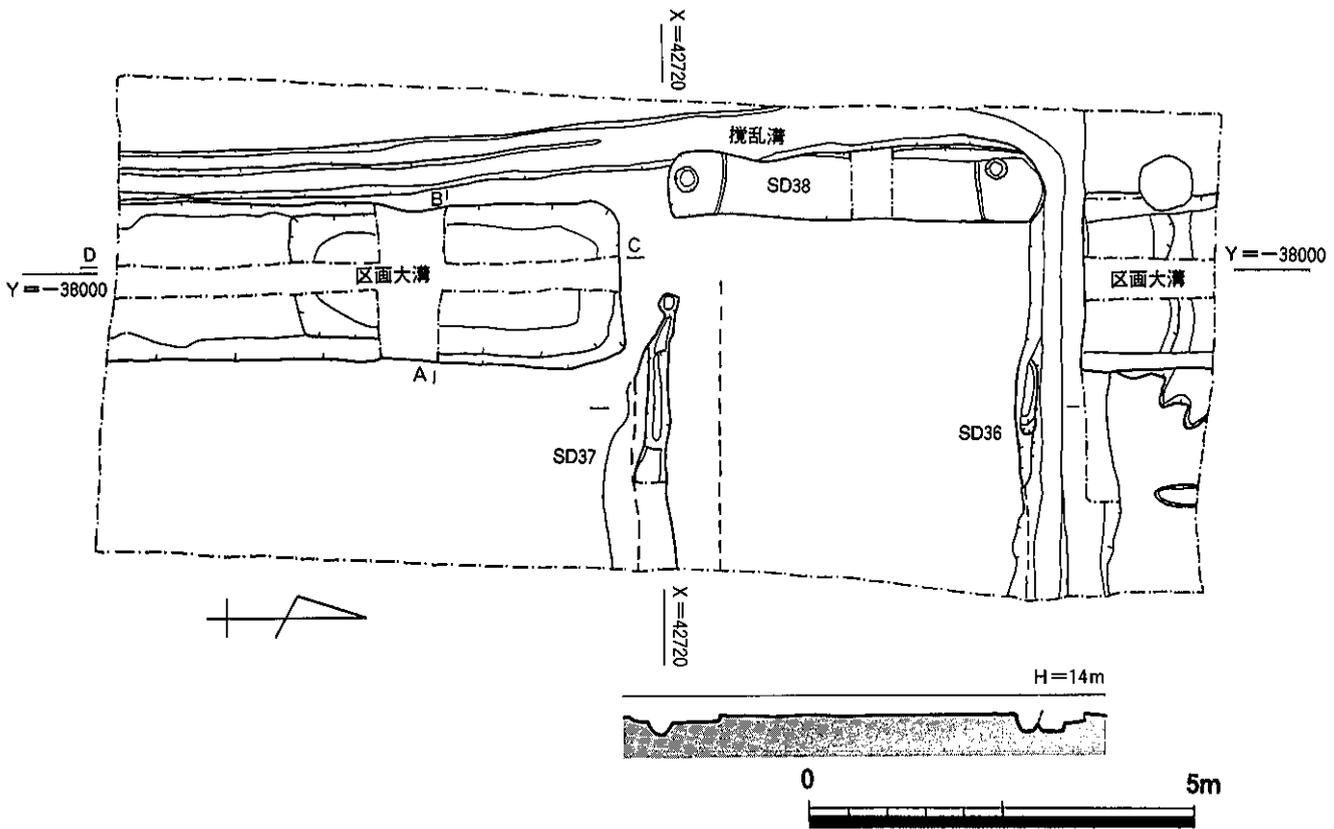
第51図 95-4 トレンチ実測図 (東出入口付近) (1/100)

95-4 トレンチ 東南コーナー部から約88~103m前後の地点で、94-3 トレンチの部分を拡張したトレンチである。区画大溝は東南コーナーから94mの地点までで途切れ陸橋となっている。その間はSD36・37溝の平行に延びる溝が直交する。101mの地点からまた設けられ64-6 トレンチで確認した区画大溝へと続く。幅は2.15m、底面の幅は1.53m、残存深さは80cm前後の部分と40~50cm前後の部分があり、一定ではない。

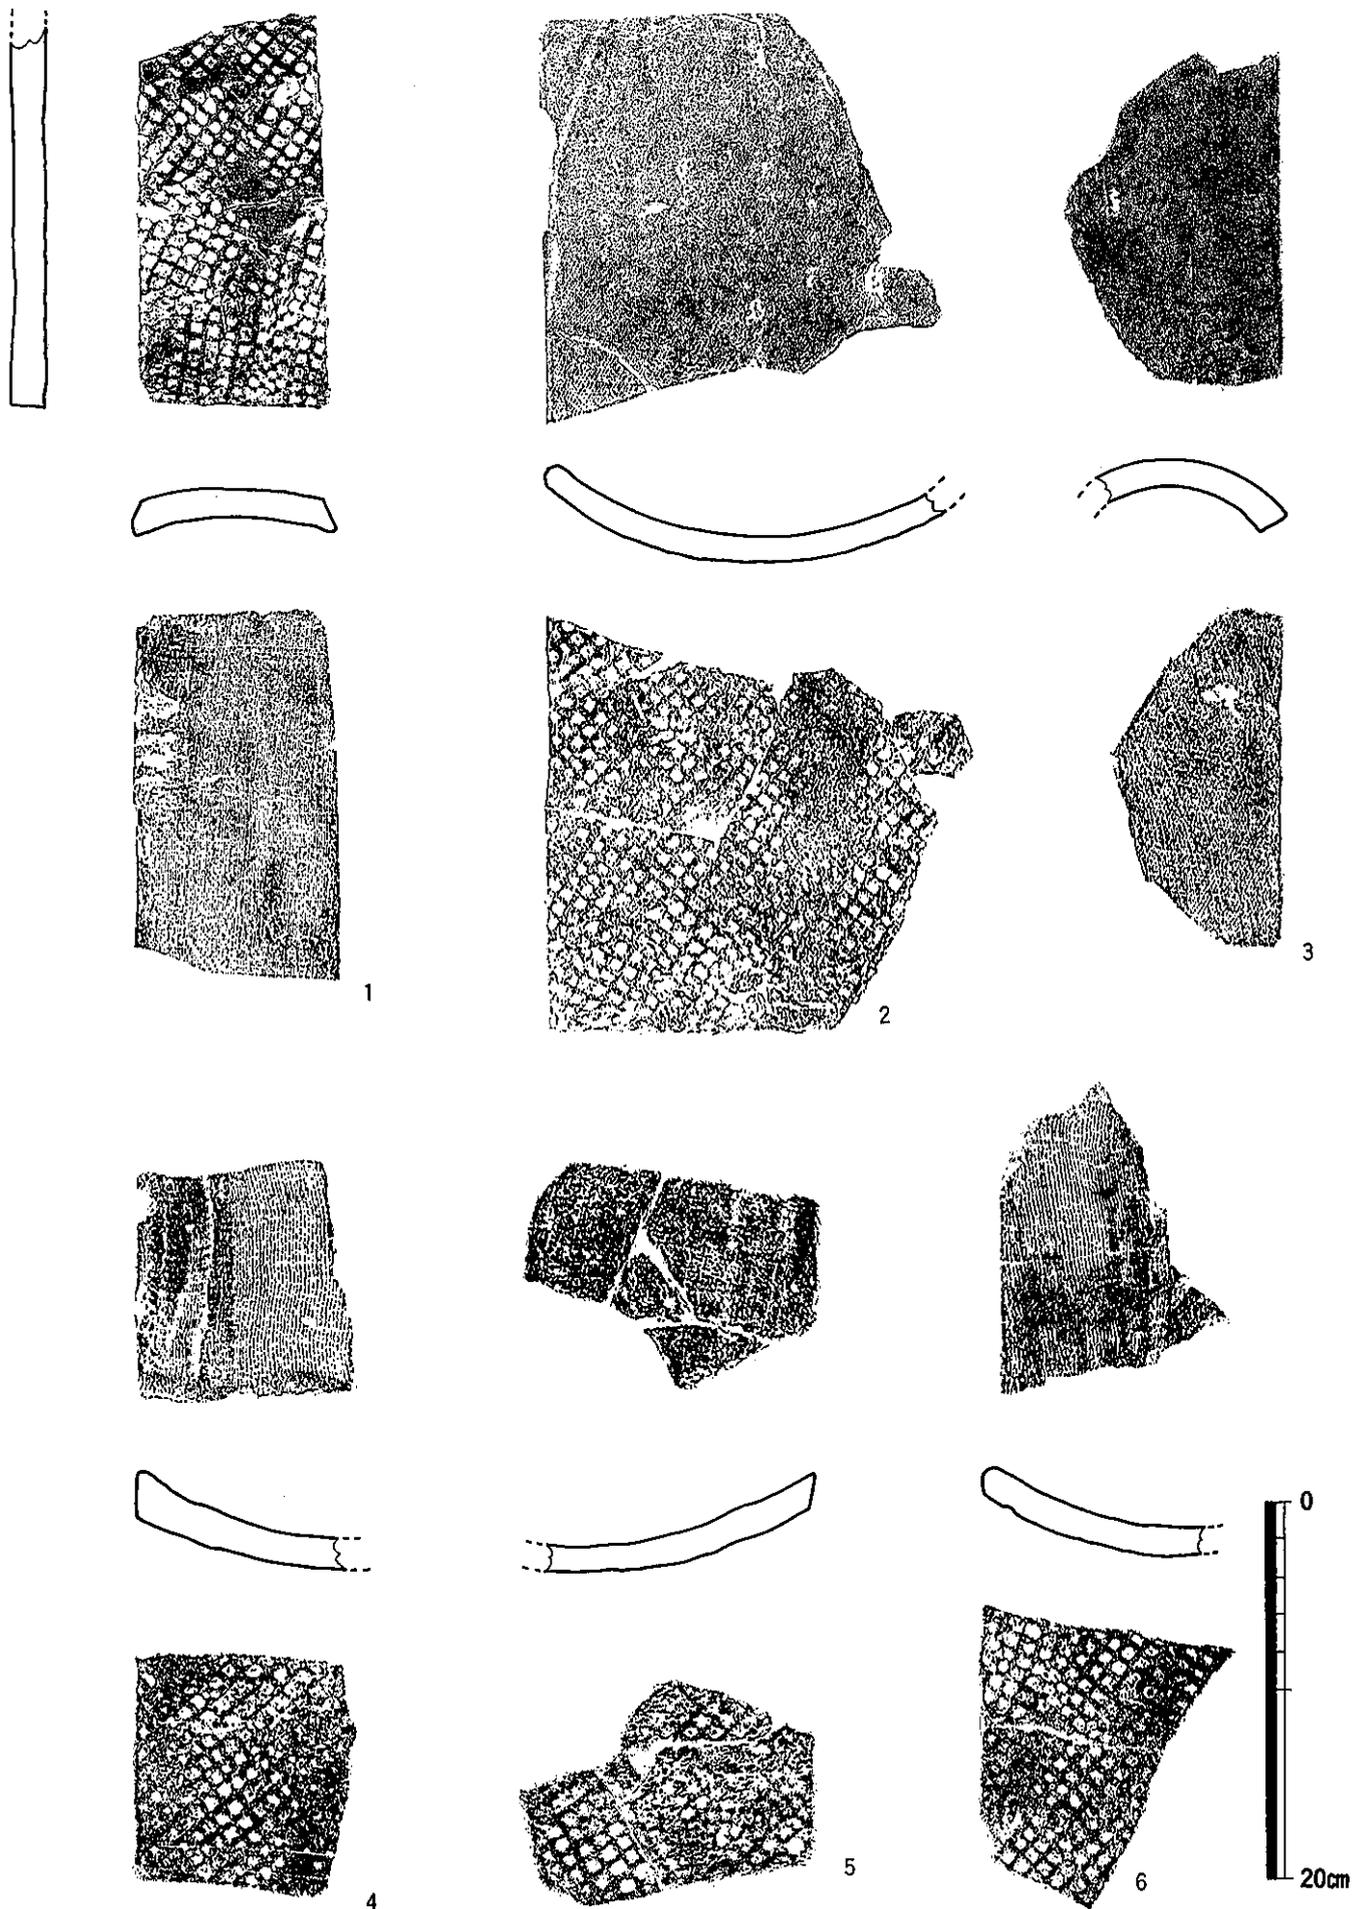
第60図 93 - 8 トレンチ出土瓦実測図① (1 / 4)

(瓦) 93-8 トレンチでは、表土除去の際に、比較的多くの瓦が出土した。明確な遺構ではないが掲載する。1は熨斗瓦、精製された胎土で、焼成は堅緻。凸面は格子たたきである。模骨幅は3 cm ほど。2の平瓦も1と同様のつくりである。3は砂粒を含む胎土で焼成も甘い丸瓦。凹面には布目の綴じ合わせが見える。4~10の胎土は精良であるが、焼成が甘い。7の凸面の格子たたきは目が大きい。他は変わらない。4・7・8の凹面は布目の綴じ合わせが見える。模骨幅は3 cm 前後。11・12は砂粒を含む胎土で、焼成は良くない。

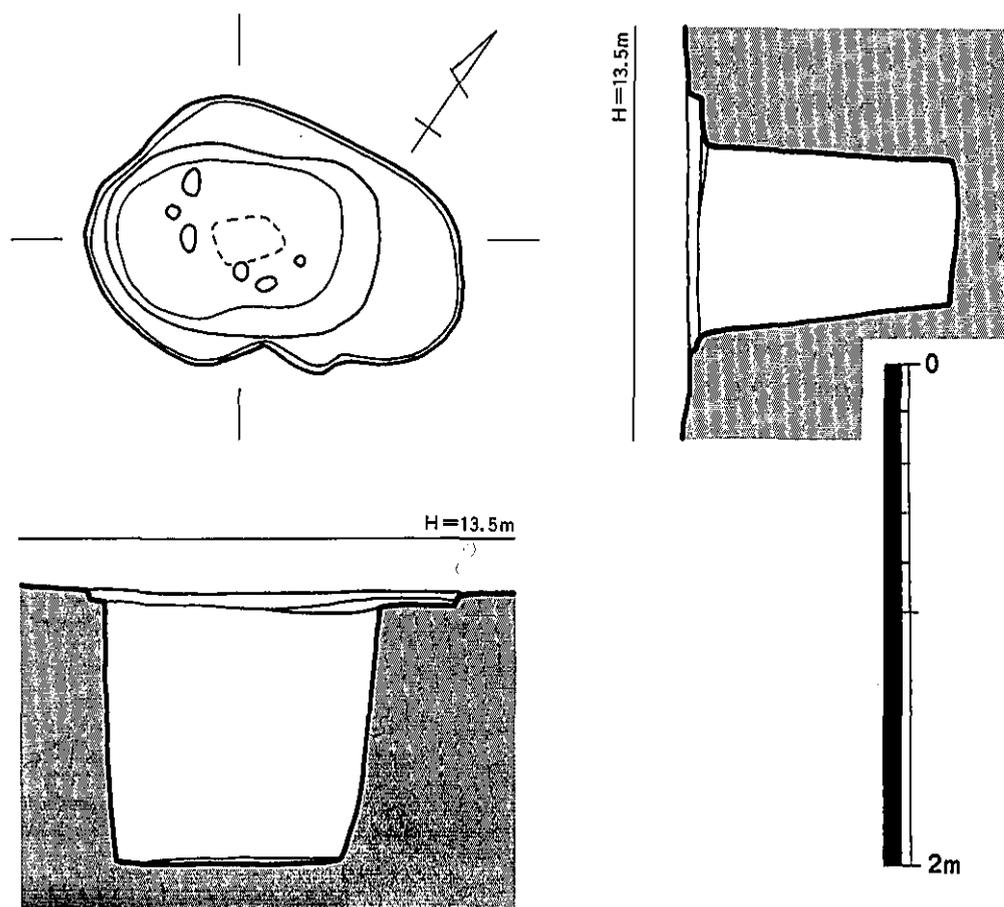
第63図 S J 1号落とし穴状遺構実測図（1/30）

げると、明確なプランが検出された。長軸1.08m、短軸0.75mを測る隅丸長方形プランである。残存深さは1.05mで、底面に径約10～5cmの杭痕が少なくとも6個所で確認された。軸方向はN-34°-Wである。出土遺物はない。

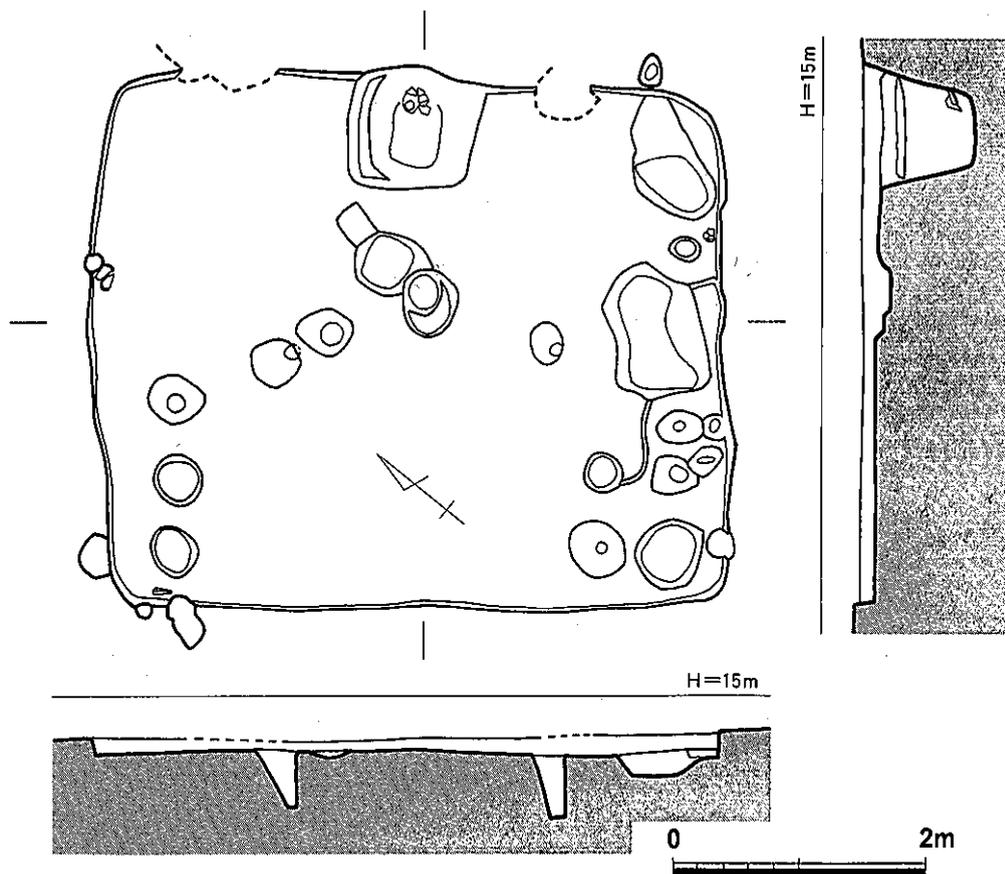
第74図 SC 1号住居跡実測図 (1/60)

97-1トレンチの東端で検出。約3m西に2号住居が位置する。長軸5.03m、短軸4.25mの隅丸長方形プランである。床面までの残存深さは20cm足らずである。主柱穴は2基で、心々距離で2.15mを測り床面から50cmほどの深さである。北東辺の中心に0.9m四方、深さ0.8mほどの壁際土坑を設けている。床面には主柱穴以外に多数のピットが確認されるが、全てが本住居跡に伴うものであるかは不明ながらプラン検出時には判別できていないので、ほとんどが本住居に伴うものであろう。また壁面には、羽目板を設置したと考えられる壁小溝が確認できたが、図示していない。主軸方向はN-39°-W。

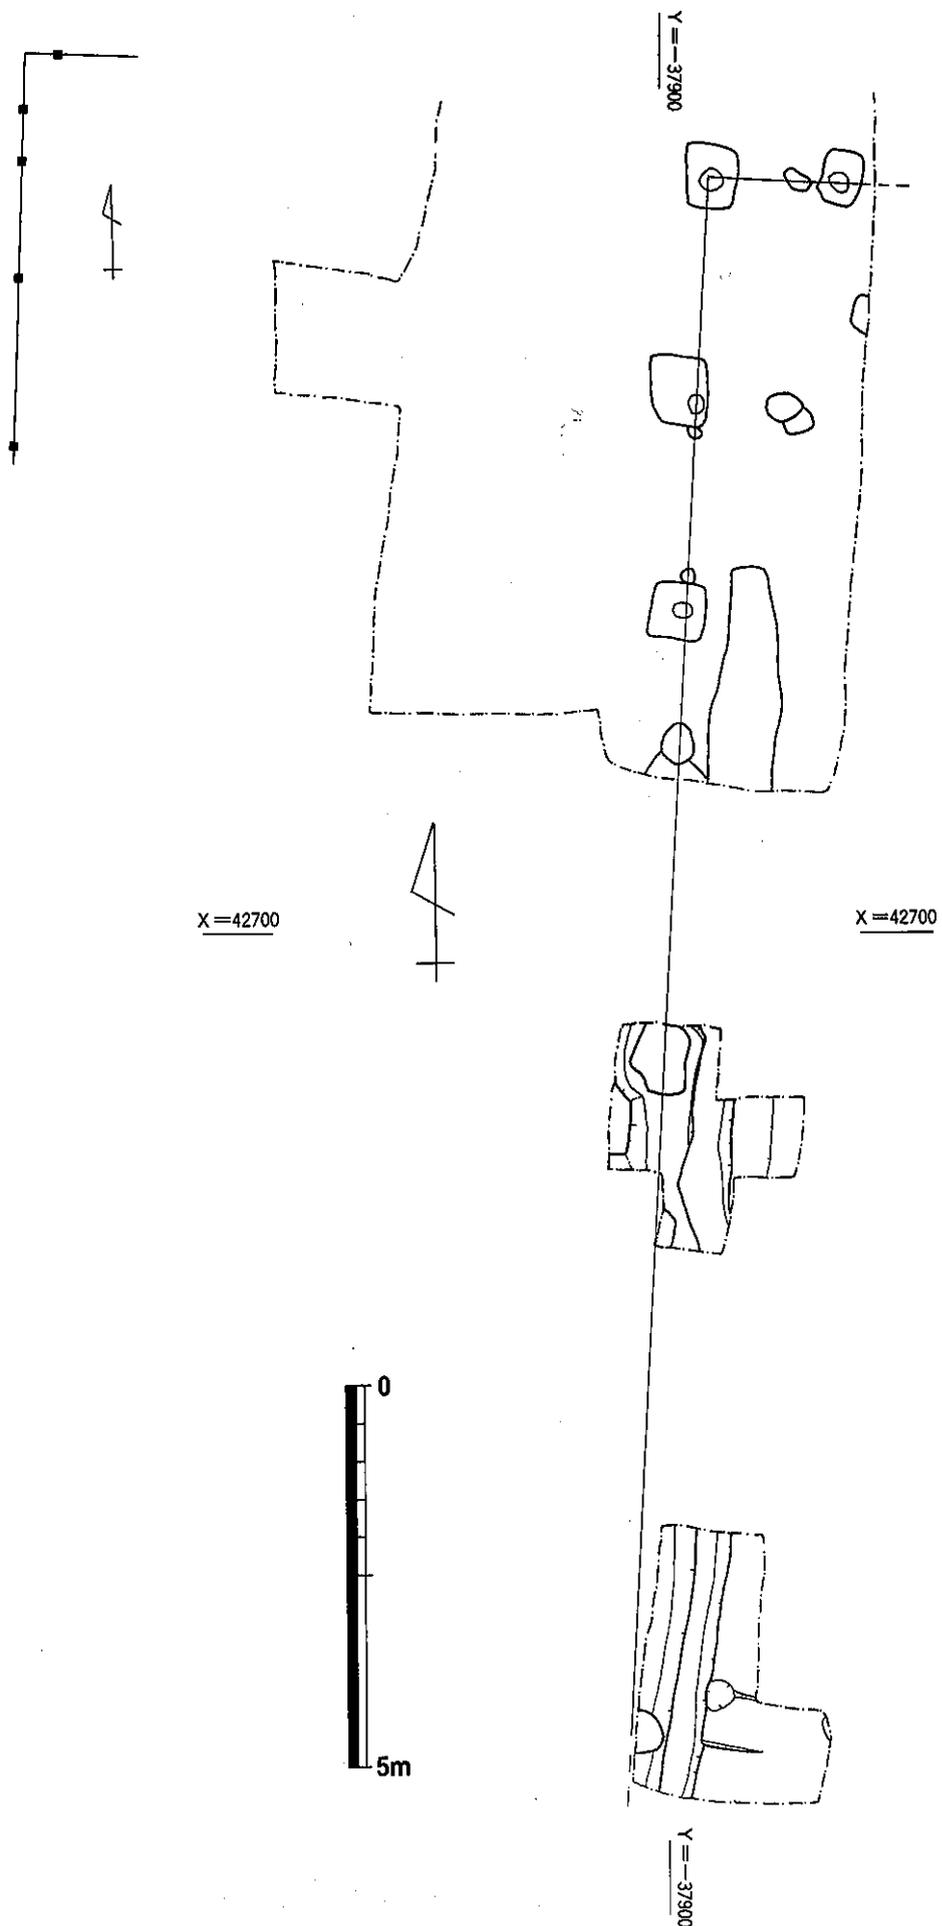
第89図 SB 6 建物実測図 (1/100)

SB4建物から東に約33m離れた位置での4基の柱穴を確認した。東西方向の柱間距離は1.68m、南北方向の柱間距離は3.06m・3.7mを測り、南北棟の可能性が高い。柱穴の形態は隅丸長方形が基本のようである。また、西“桁列”の南延長上にも2基の柱穴の可能性のあるものが確認されたが、狭隘なトレンチのため、推定に留めておく。柱痕跡から、柱の径は25~30cmである。また、抜き跡は見当たらない。
