しもたかはし うえの ま やもと  
下高橋(上野・馬屋元)遺跡Ⅳ

福岡県三井郡大刀洗町大字下高橋・大字鶉木所在遺跡の調査

大刀洗町文化財調査報告書

第 16 集

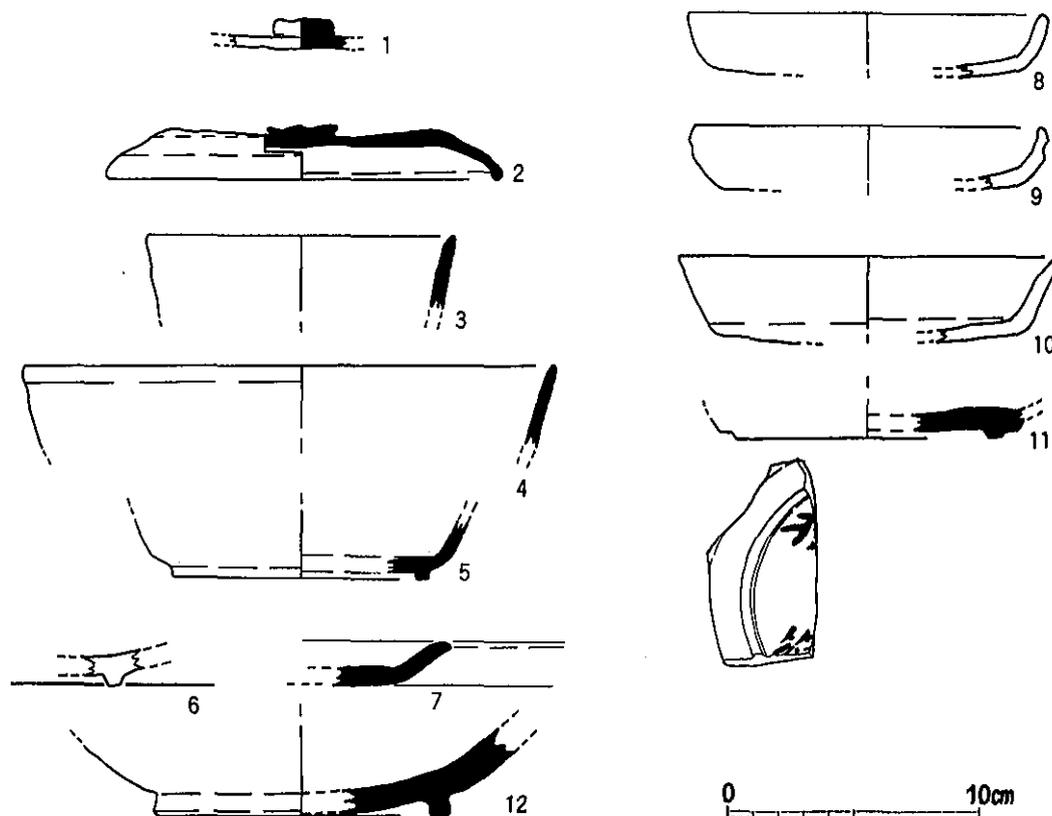
第90図 SK 1・2号土坑出土土器実測図 (1/3)

1は杯蓋のつまみ付近、径2.4cmのつまみ、内面は滑らかで、転用硯の可能性もある。2は杯蓋の転用硯で、天井部と体部の境が明瞭である。天井部はヘラケズリ、体部は回転ナデ、口縁は折り曲げているが断面は丸い。内面はよく擦っており、墨痕も残る。復元径15.6cm、器高2.2cm。3・4は杯身口縁片で2の口径は12.2cm、3は20cmに復元しているが、4はもう少し小さいものかもしれない。5は杯身底部片で低い四角高台が底部端に付く。11は底部端部よりやや内側に低い高台が付く。底部外面に2文字墨書があるが、破片のため文字の半分が失われている。上は“てへん”下は“たけかんむり”の文字と考えられ、下の文字が書き出しであろう。

（須恵器）12は甕高台部分の破片で、転用硯である。高台は内湾し高い。

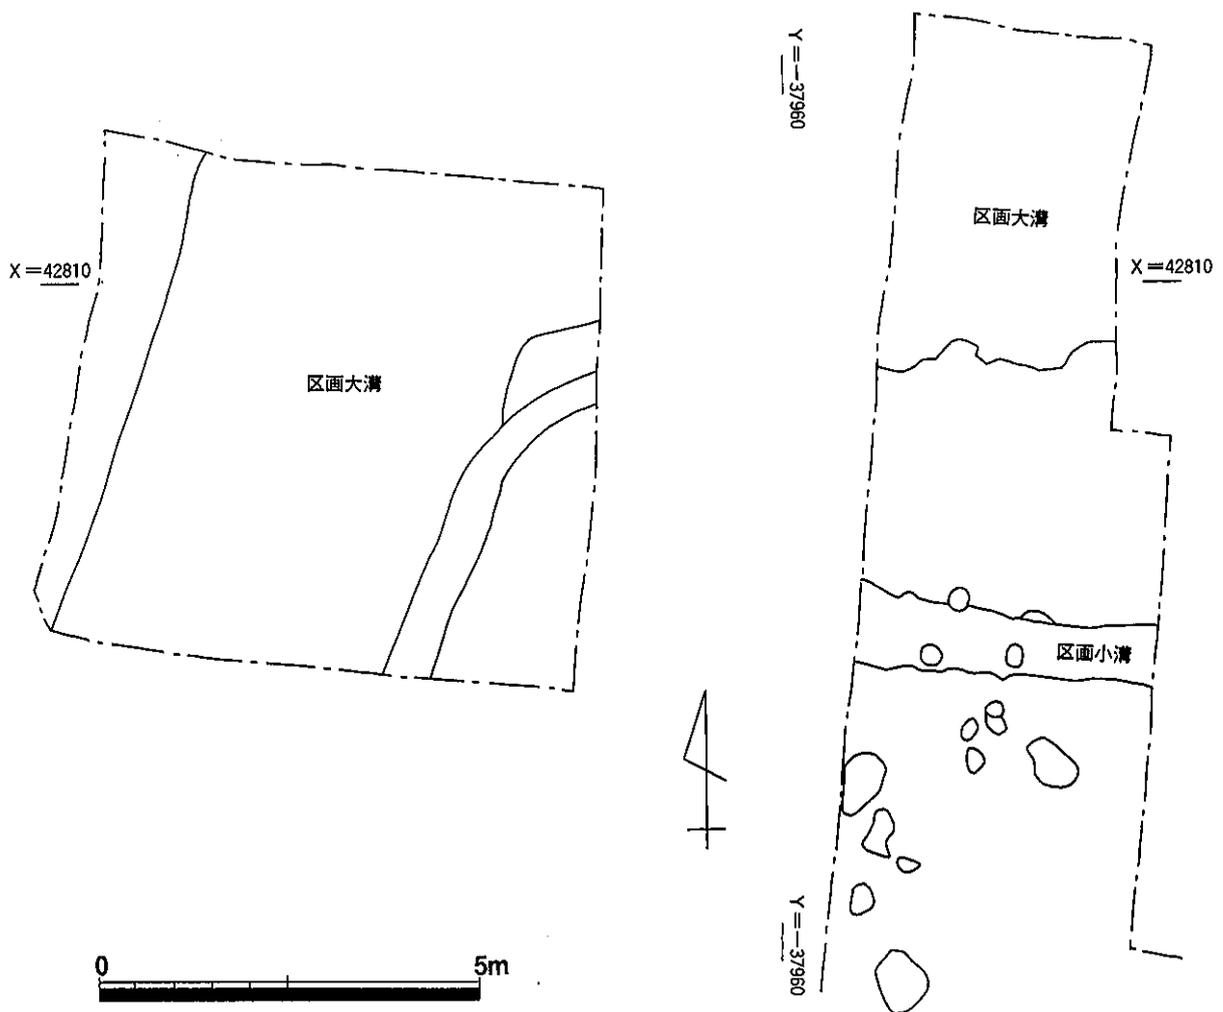
第96図 96-1・6 トレンチ実測図（区画大溝北西部）1/100

このトレンチは南北方向に設定し、幅は4mである。区画小溝と、区画大溝の南肩を確認した。区画小溝は東西方向に幅0.8～1mの幅で確認され、東は96-15 トレンチで確認したのものと接続するであろう。この区画小溝の北肩から北に約3mの間隔を空け平行に延びる溝を確認した。この溝の北肩は現在農道のため調査できず、幅はわからないが、区画小溝との関係から県教委調査地点で確認された区画大溝S D30の延長とみて間違いない。

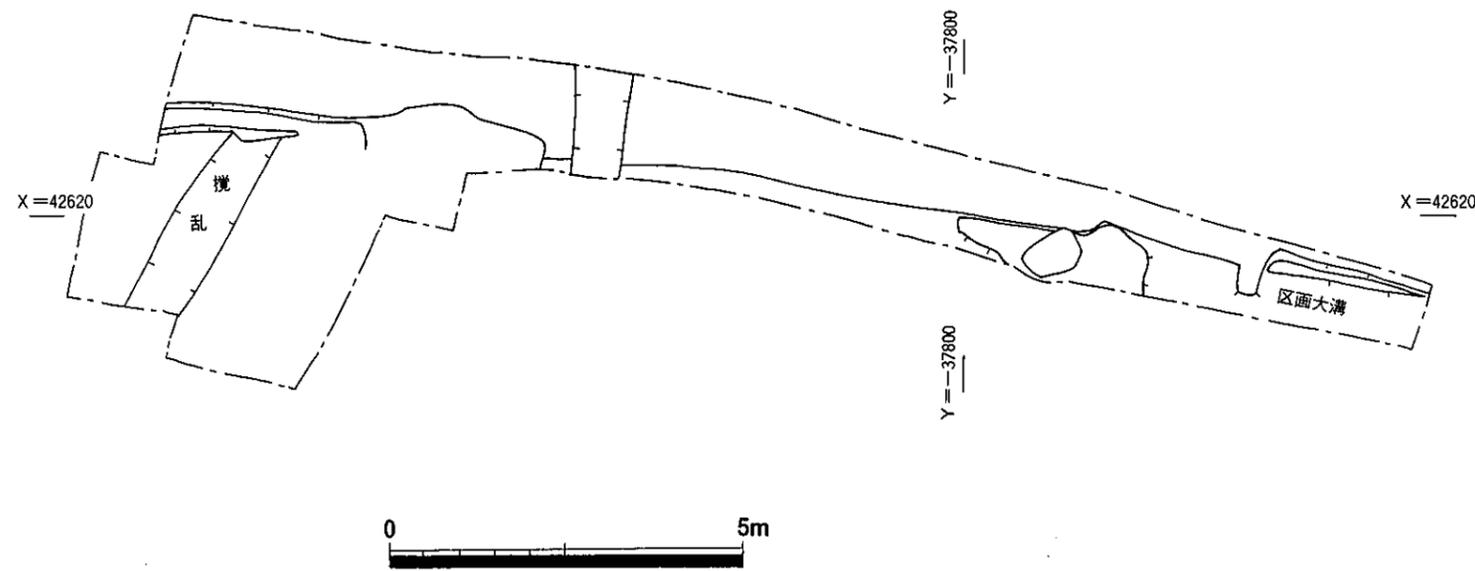
第101図 96-9 トレンチ平面図 (区画大溝南東コーナー部) 1/100

県教委の調査で確認された区画大溝の延長部で、区画大溝の東南コーナーを検出する目的で設定したが、作物保護のため狭隘なトレンチとなった。96-5 トレンチで検出した区画大溝の屈曲部から175mの地点で、東西に延びる区画大溝の南肩部とそれが北に屈曲する部分を検出することができた。非常に狭隘なトレンチなので、溝の幅など規模はわからない。
