史 跡
杉 塚 廃 寺

史跡整備報告書

筑紫野市文化財調査報告書

第63集

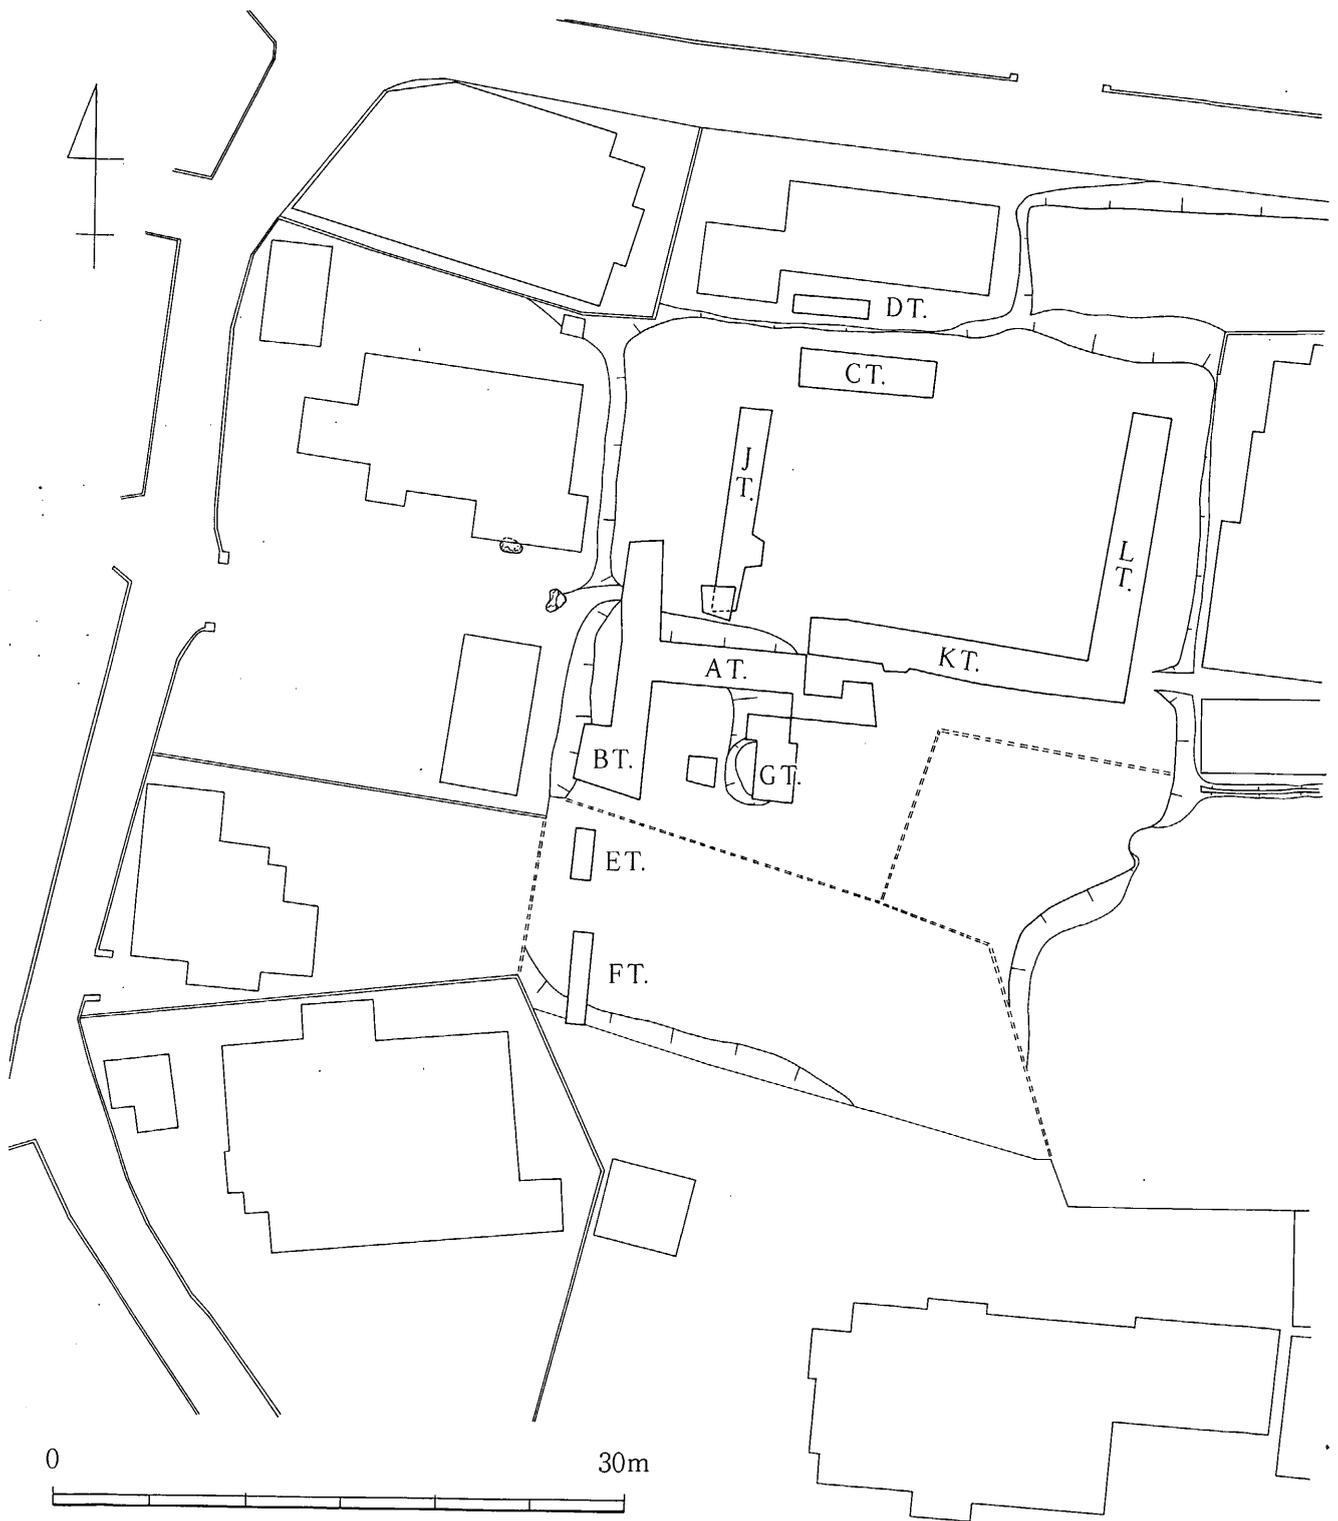
第3図 トレンチ配置図 (縮尺 1/400)

今回の整備地点は昭和54年に確認調査が実施され基壇の一部と礎石が確認された。さらに、整備事業に伴ない平成8年にJ T.、K T.、L T.の3本のトレンチを設定調査した。新たに設定したトレンチからは60～90cm程で締まった砂層となっており、建物に関する遺構は確認されなかった。しかし、整備のための表土除去中に隣地境界部から礎石1基が検出された。この礎石は南側庇のものと考えられた。このことから母屋は桁行2間で柱間寸法は9尺(2.7m)、梁行は3間しか確認していないが柱間寸法は12尺(3.6m)で、柱間9尺の庇が廻ると思われる。

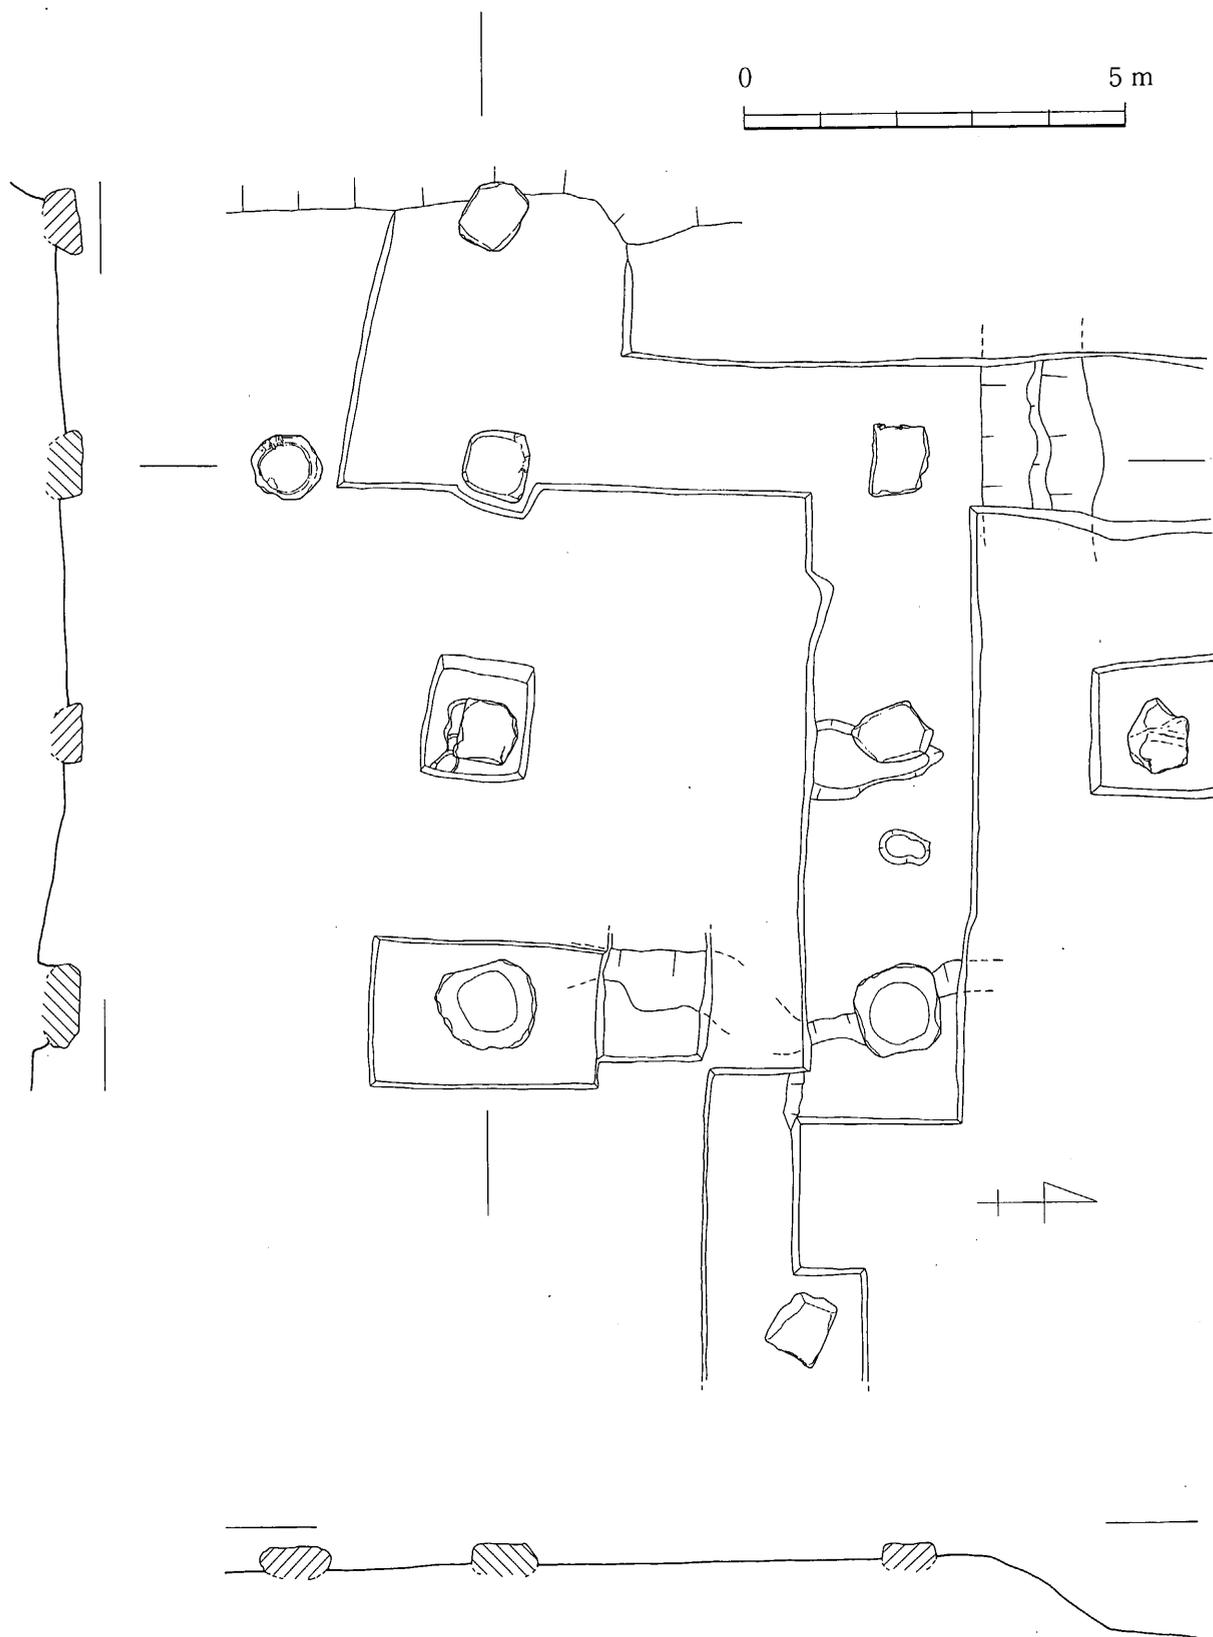
第4図 遺構実測図 (縮尺1/100)

今回の整備で最も重要な位置を占める基壇の復元は、基壇の削平、流失が著しく本来の形状が明らかでない。また基壇化粧に関する遺物も全く出土しておらず、さらに検出された9個の礎石も原位置を保つものは5個にとどまる。遺構の南側は民家の裏庭となり、西側は大きく削られ、アパートが建っている。今回、整備する遺構部分は、残存部の基壇を復元し、範囲は礎石の端から1mまでとした。そこから一割勾配の法をとり、芝生を張って、基壇の立ち上り部分のイメージを薄めた。しかし、工事中に新たな礎石が出土し、建物の桁方向が推定されたことから、急きょ設計変更を行った。当初設計に北側庇部分の復元を追加し、基壇部分が北側に延びることとなった。

①基壇・礎石復元：確認調査や施工中に発見された礎石はA～Hであるが、Bは確認調査後、崖面から転落し原位置を保っていない。また、E、Hも下面の基壇等が流失し、原位置からずれていると考えられる。ほぼ原位置を保っていると考えられるのはA、C、D、F、Gの5石である。I～Kは北側庇部分を復元した礎石で、石材はIが工事中基壇外の埋土から出土した礎石。Kは近隣の民家に置いてあった礎石である。Jは礎石に似た石材を置いた。また、基壇の部分の工事終了後、広場部分の表土除去中に礎石と半欠する大振りの石材が出土した。

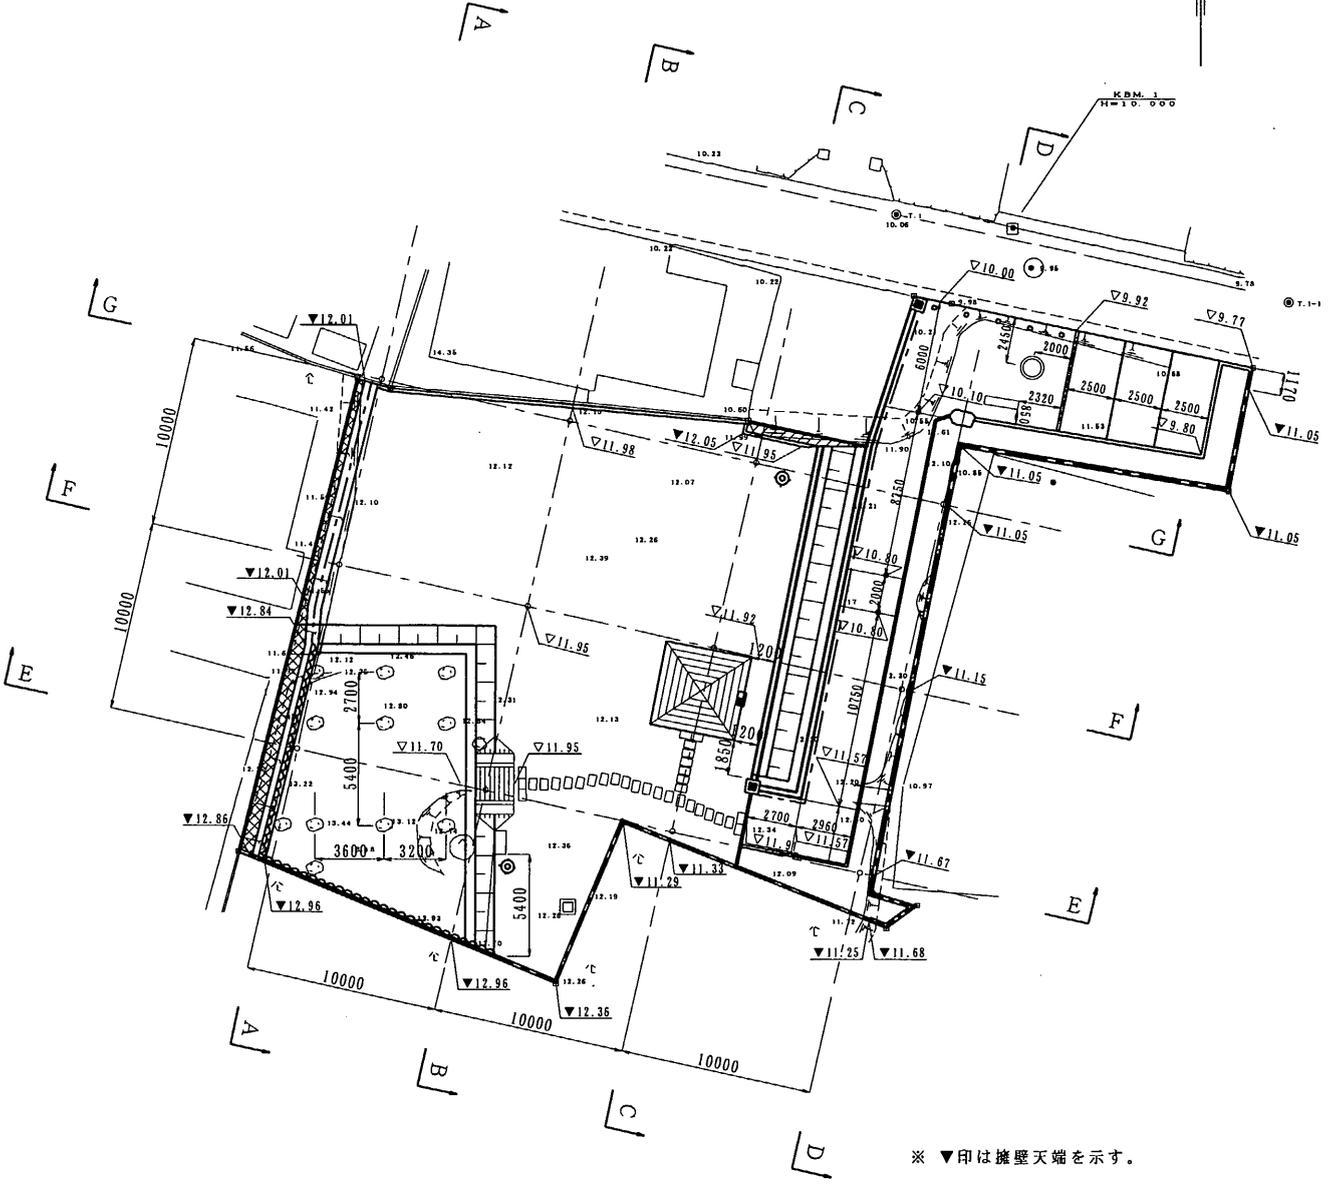
造成計画平面図

施工中の基壇整備のポイント

- ① A礎石が工事作業中に発見され、母屋と庇の位置関係を明確にすることができ、北側に底部の礎石復元を行うことができた。
- ② ①の理由により広場面積が当初より狭くなっている。
- ③ 基壇面の整備は、基壇保護ができ簡単な管理と修景を考慮した素材で土系（ソイルサンド）を採用する。施工が2日間にわたった為、若干の色むらが発生した。
- ④ 基壇積土は、版築となっているので施工中は十分な配慮を行い、新規の施工は人力施工とした。

基壇の計画高は礎石の高さを基準にしてFH=12.8mとして広場の計画高は市道からのアプローチ勾配を身障者対応の8%以下としたFH=11.9mとし、基壇と広場の比高差は0.9m程度とする。また、排水計画は周辺住家に影響がないよう全体的に敷地内側に勾配をとり進入路から市道の側溝に流し込むよう計画する。

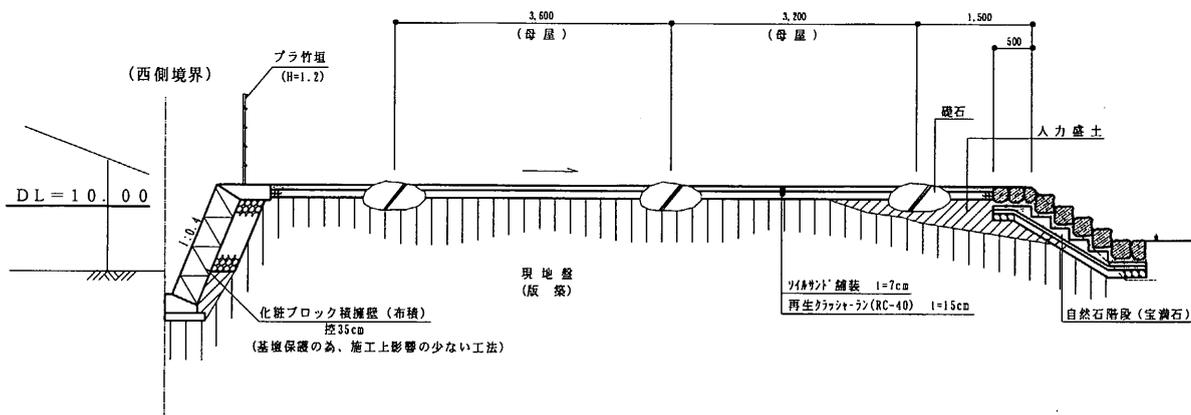
1 - 1 断面 (基壇部)

基壇はその規模や化粧の有無が不明であるため、復元は復元した礎石の1m外までとした。周囲との比高差は90cm程とし、法面は1割の土羽構造とする。基壇へのアプローチは東側に階段を計画する。また基壇面は当時の素材と管理上を考慮し土系舗装とする。

基壇は、その大半が失われ、その規模や基壇化粧については不明である。また、整備地内に広場を確保する必要から、基本的に礎石から1mまでとした。ただし、南側は礎石の端が隣地との境界となっており、西側についても1.5m程の崖を呈して、境界となっていることから必要な奥行きが取れなかった。特に西端は礎石が境界部に位置すること、また、法面保護のための擁壁のため、内側に据えざるをえず、原位置では無いことを示すため、礎石の上面を他より10cm上げている。

基壇面の保護は、整備後の管理も考慮し、ソイルサンド舗装としたが、基壇の保護と礎石の露出を確保するため、路盤は再生クラッシャーラン $t=15\text{cm}$ 、ソイルサンド舗装 $t=7\text{cm}$ とした。

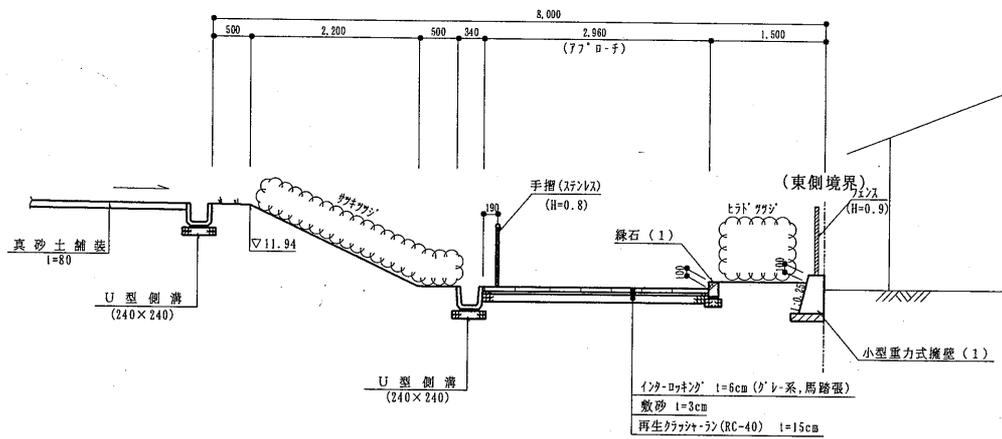
3 - 3 断面

②進入路：幅員は管理車が通れる幅w=3.0mとし、身障者を考慮し勾配は8%以下で平地部も設ける。表面舗装はインターロッキング舗装として色相は落ち着いたのあるグレー系、並べ型は馬踏張とする。

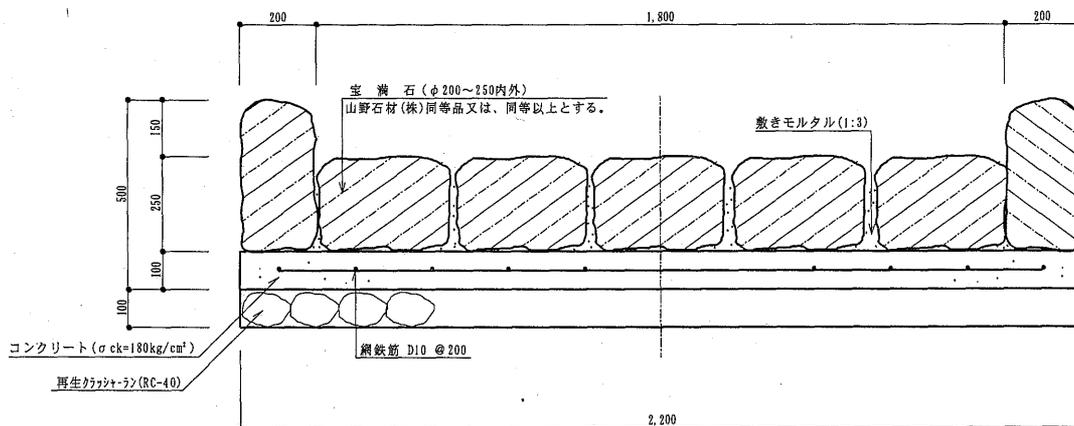
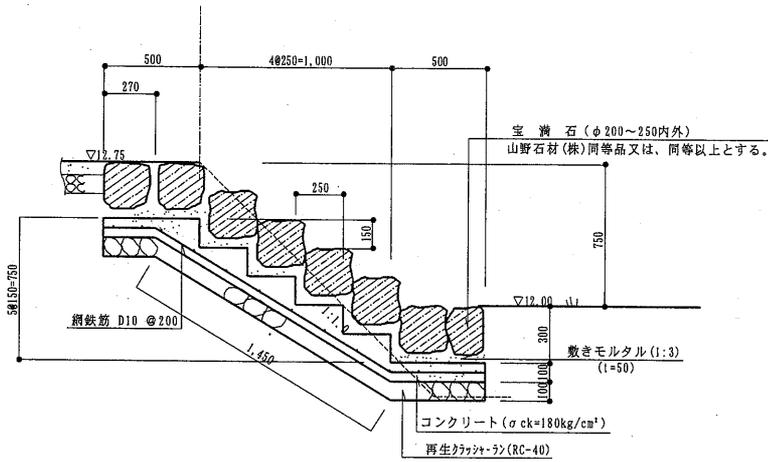
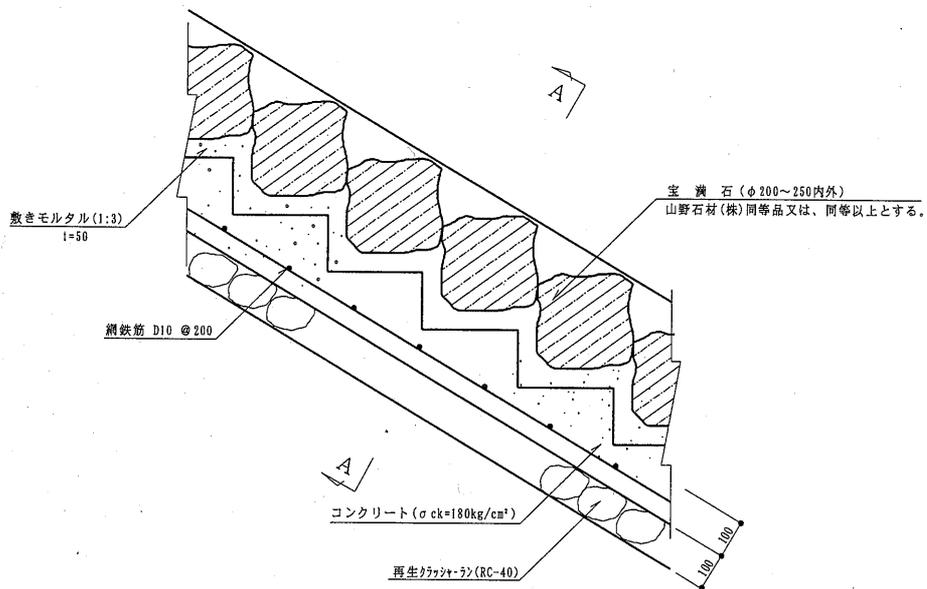
自然石階段工詳細図

- ① 基壇西側の土留擁壁タイプとしてブロック積擁壁とL型擁壁の比較を行い、L型擁壁は直壁のため基壇面積を多くとれるが施工上基壇に対する影響が多いため不採用となりブロック積を採用。
- ② 現況南側は竹林となっている為、竹根防止としてコンクリート壁を施工。
- ③ 基壇へ上がる階段は歩行の安全性、施工性を考慮し切石としていたが当時の条件を重視し、宝満石の野面階段にする。
- ④ アプローチの整備はハンディーキャプトへの対応として勾配(8%以下)ステンレス手摺の設置を行う。舗装材は、当初石張を計画していたが予算上の問題でインターロッキングとなり色相(グレー系)貼方(馬踏張)は全体施設上、調和のとれたものとする。
- ⑤ 照明灯は、周辺住民の対応を考慮し自動点灯・タイマー併用とする。

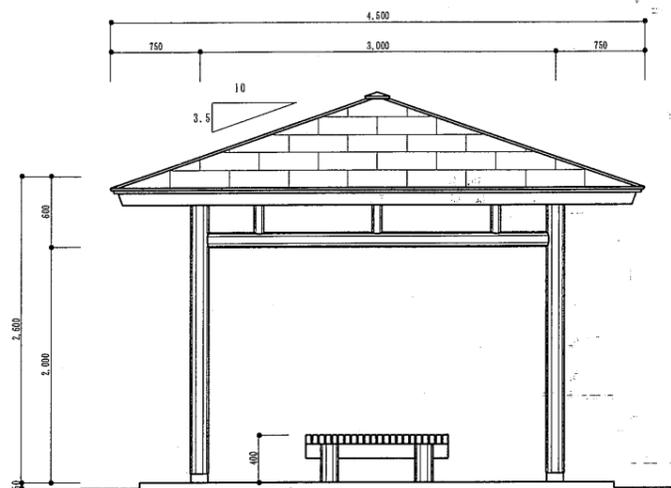
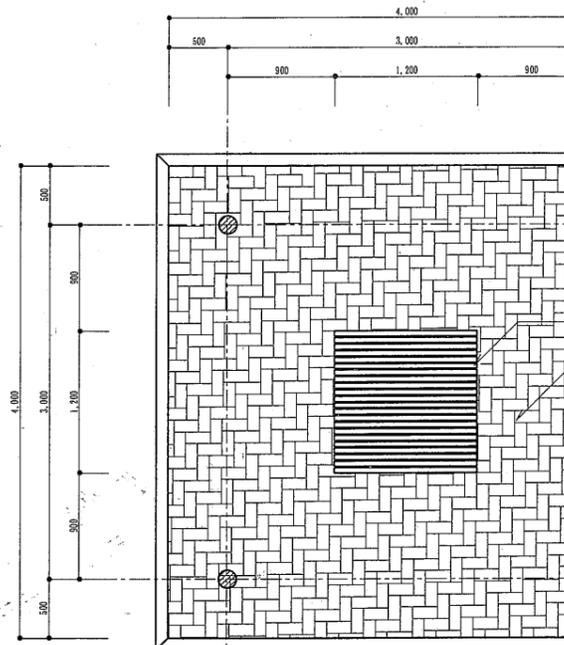
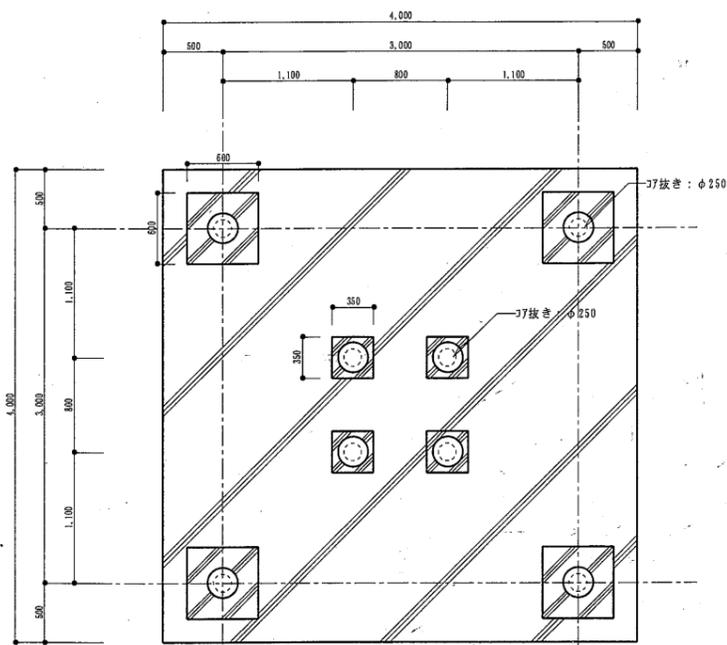
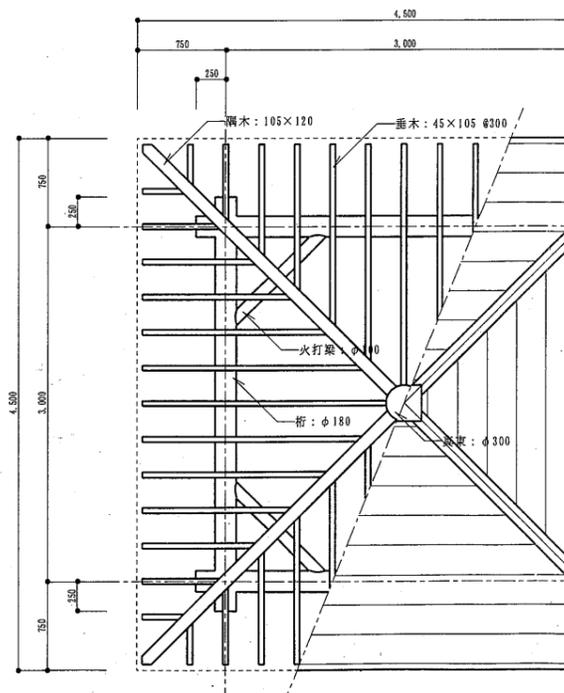
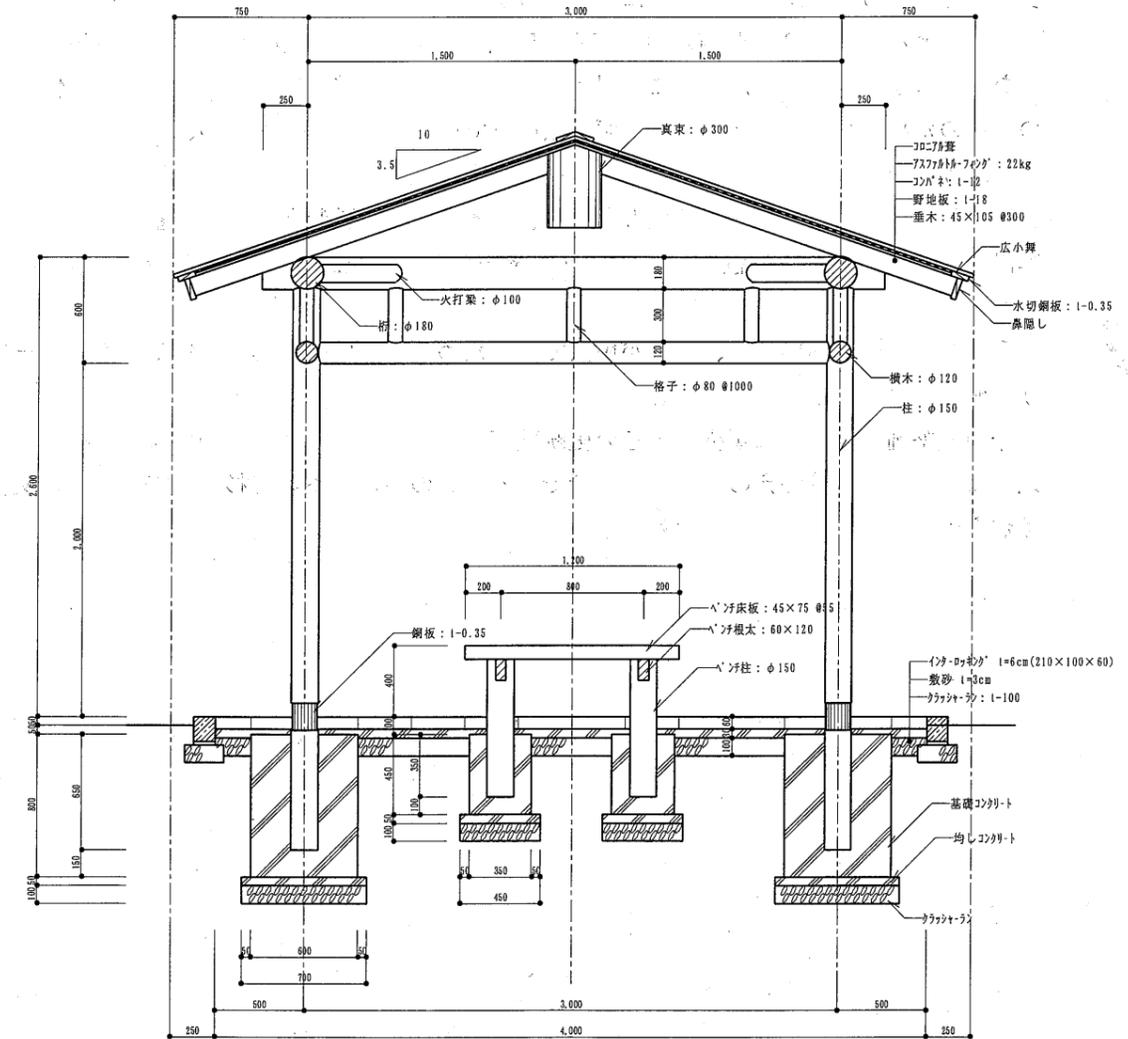
東屋工詳細図

東屋：休憩ゾーンに1棟設置し、デザイン・素材は落ち着いたある和風・木製にする。東屋中央に縁台を設置する。

特記事項
 ※樹種は、杉1等材とする。
 ※防腐防蟻加工はすべてレザックとしJAS指定工場で処理する事とする。
 ※金具は溶融亜鉛メッキ処理とする。

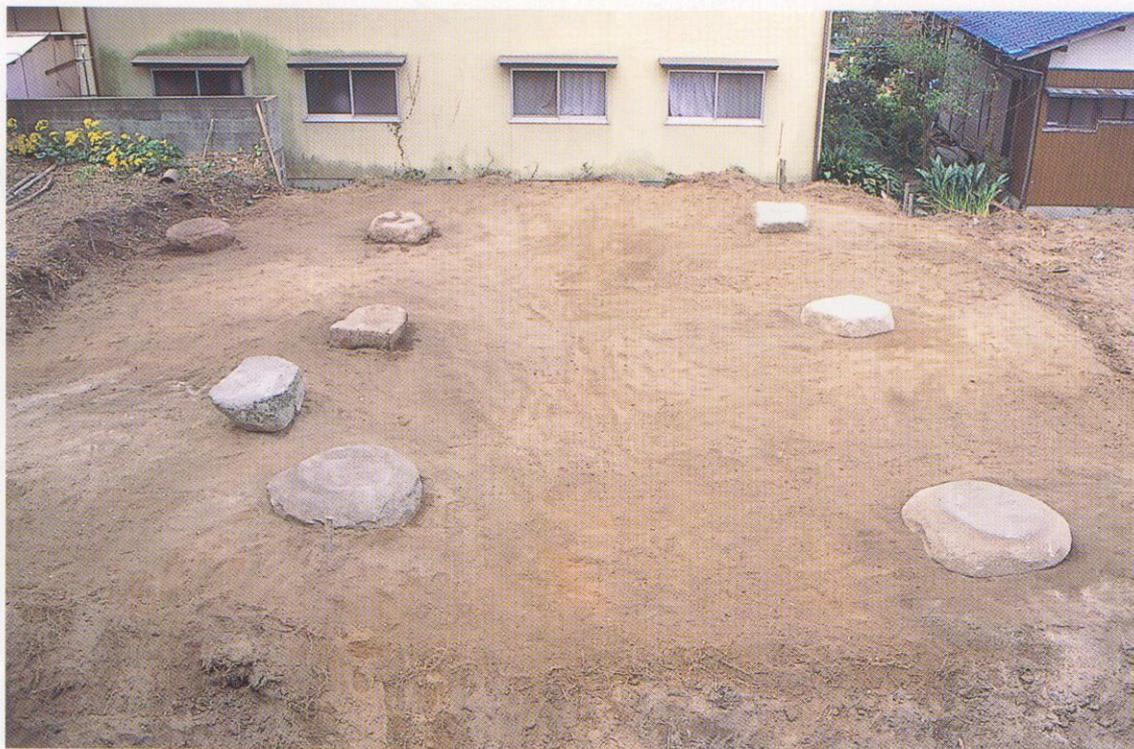
礎石検出状況（西より）

※ 手前左端の礎石は仮置き。

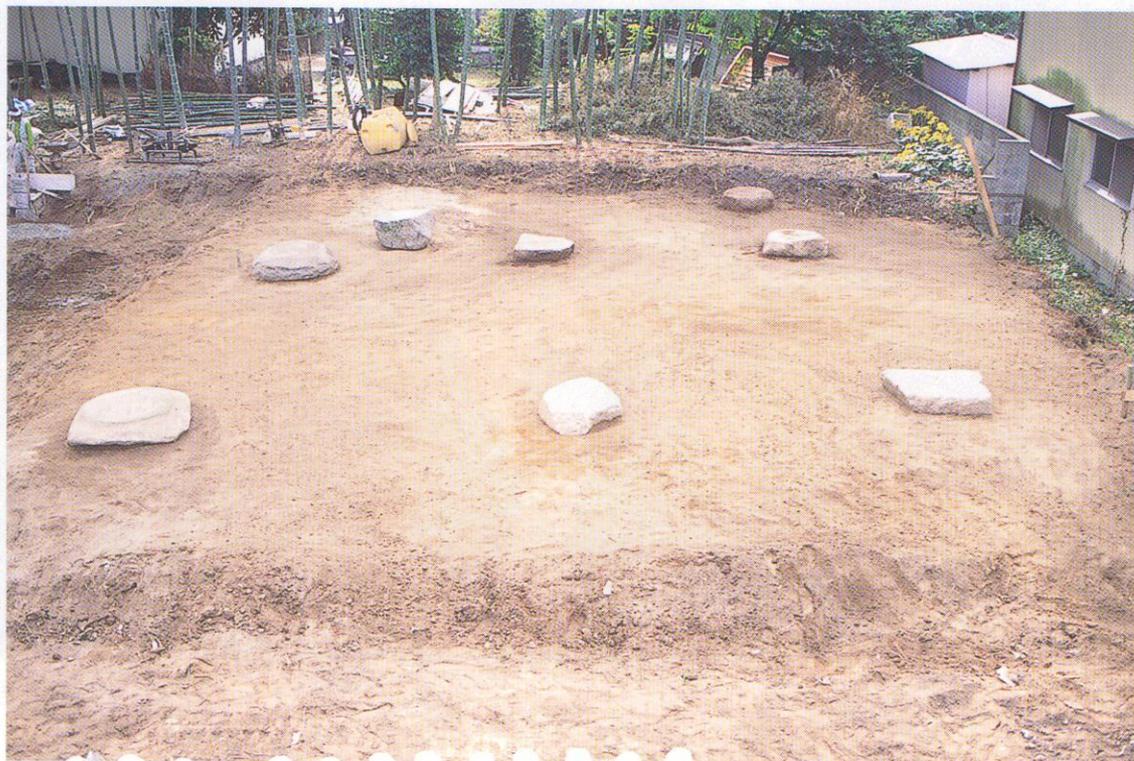
礎石検出状況（東より）

※ 左、奥の礎石は仮置き。

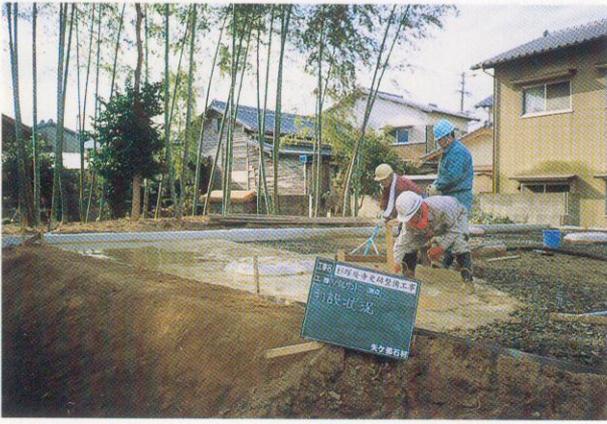
土系舗装施工時

基壇施工

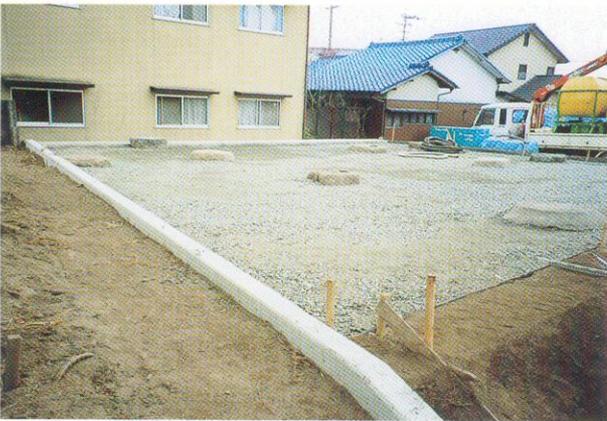
据付完了時

礎石据付施工

整備に当っては礎石が花崗岩で劣化に強い点や、実物がもつ教育的効果から、現存する礎石を実物展示することとした。礎石は原位置を保つものを基準とし、ずれている礎石は据えなおすとともに、北側の3石については、建物の梁間を示すために復元した。

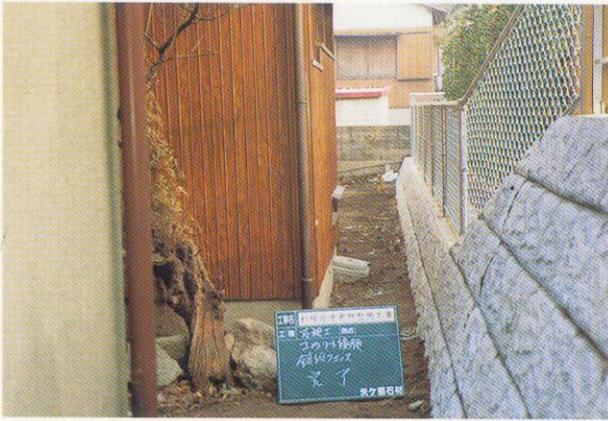
コンクリートブロック積完了時

ア) 石積擁壁：造成面が周辺地盤より1.0m程高く現況が土羽構造となっている東・西部はコンクリートブロック積とし、北側（入り口部）は修景を考慮し宝満石の野面石積とする。
