比 恵 29

—比恵遺跡群第72次調査概要—

福岡市教育委員会

1. 本書は博多区博多駅南5丁目71-14他において、福岡市教育委員会が実施した重要遺跡確認調査(比恵遺跡群第72次調査)の概要報告である。なお本報告については後日刊行の予定である。
また周辺の大型建物・柵状遺構の関連調査として比恵遺跡群第8次、那珂遺跡群第37・52・56・59次調査を長家伸、比恵遺跡群第7次・13次調査を吉留秀敏、比恵遺跡群第39次調査を菅波正人、有田遺跡群の概要を米倉秀紀が執筆している。
2. 遺構の実測は長家・中村啓太郎・本田浩二郎・坂口剛毅・坂本真一・北川貴洋・小田裕樹が行った。
3. 製図は長家、坂本、今村佳子が行った。
4. 写真は各調査担当者が行った。
5. 本書で用いる比恵遺跡群第72次調査の遺構番号は全体で通し番号にし(一部欠番あり)、報告の際には番号の前に遺構の性格を示す略号を付して表記している。他の調査については各報告書記載の番号を用いる。
6. 本書で用いる方位は磁北であり、座標北から6°西偏し、真北から6°18′西偏する。
7. 本書に関わる図面・写真・遺物等の全資料は本報告刊行後に福岡市埋蔵文化財センターで収蔵・保管される。
8. 本書の執筆は上記例言1の各担当者が行い、編集は長家があたった。

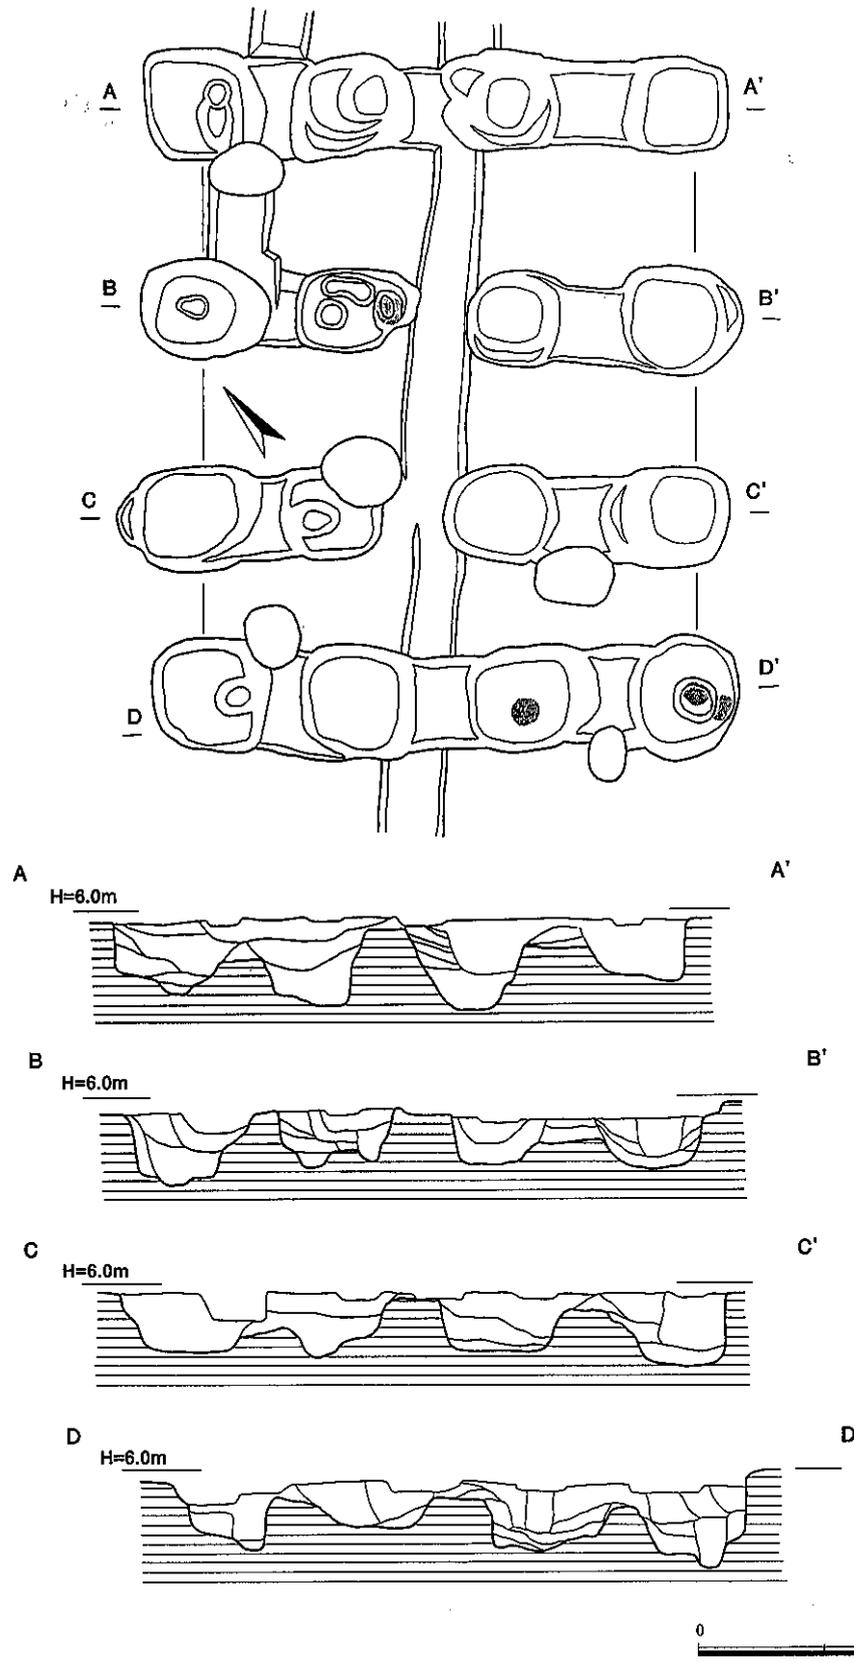
第6図 SB020実測図 (1/60)

第8次調査報告のSB115にあたる。第8次調査終了後の埋め戻し土を撤去し土層を再確認後完掘した。梁行3.8m、桁行4.7mで身舎面積18.33㎡を測る。建物主軸をN-50°-Eにとる。掘り方はいずれも布掘りを呈し、柱部分を円形~隅丸方形に更に掘り込んでいる。柱痕跡・抜き跡及び立柱時の版築状の痕跡が確認でき、柱痕径は約20~30cmを測る。

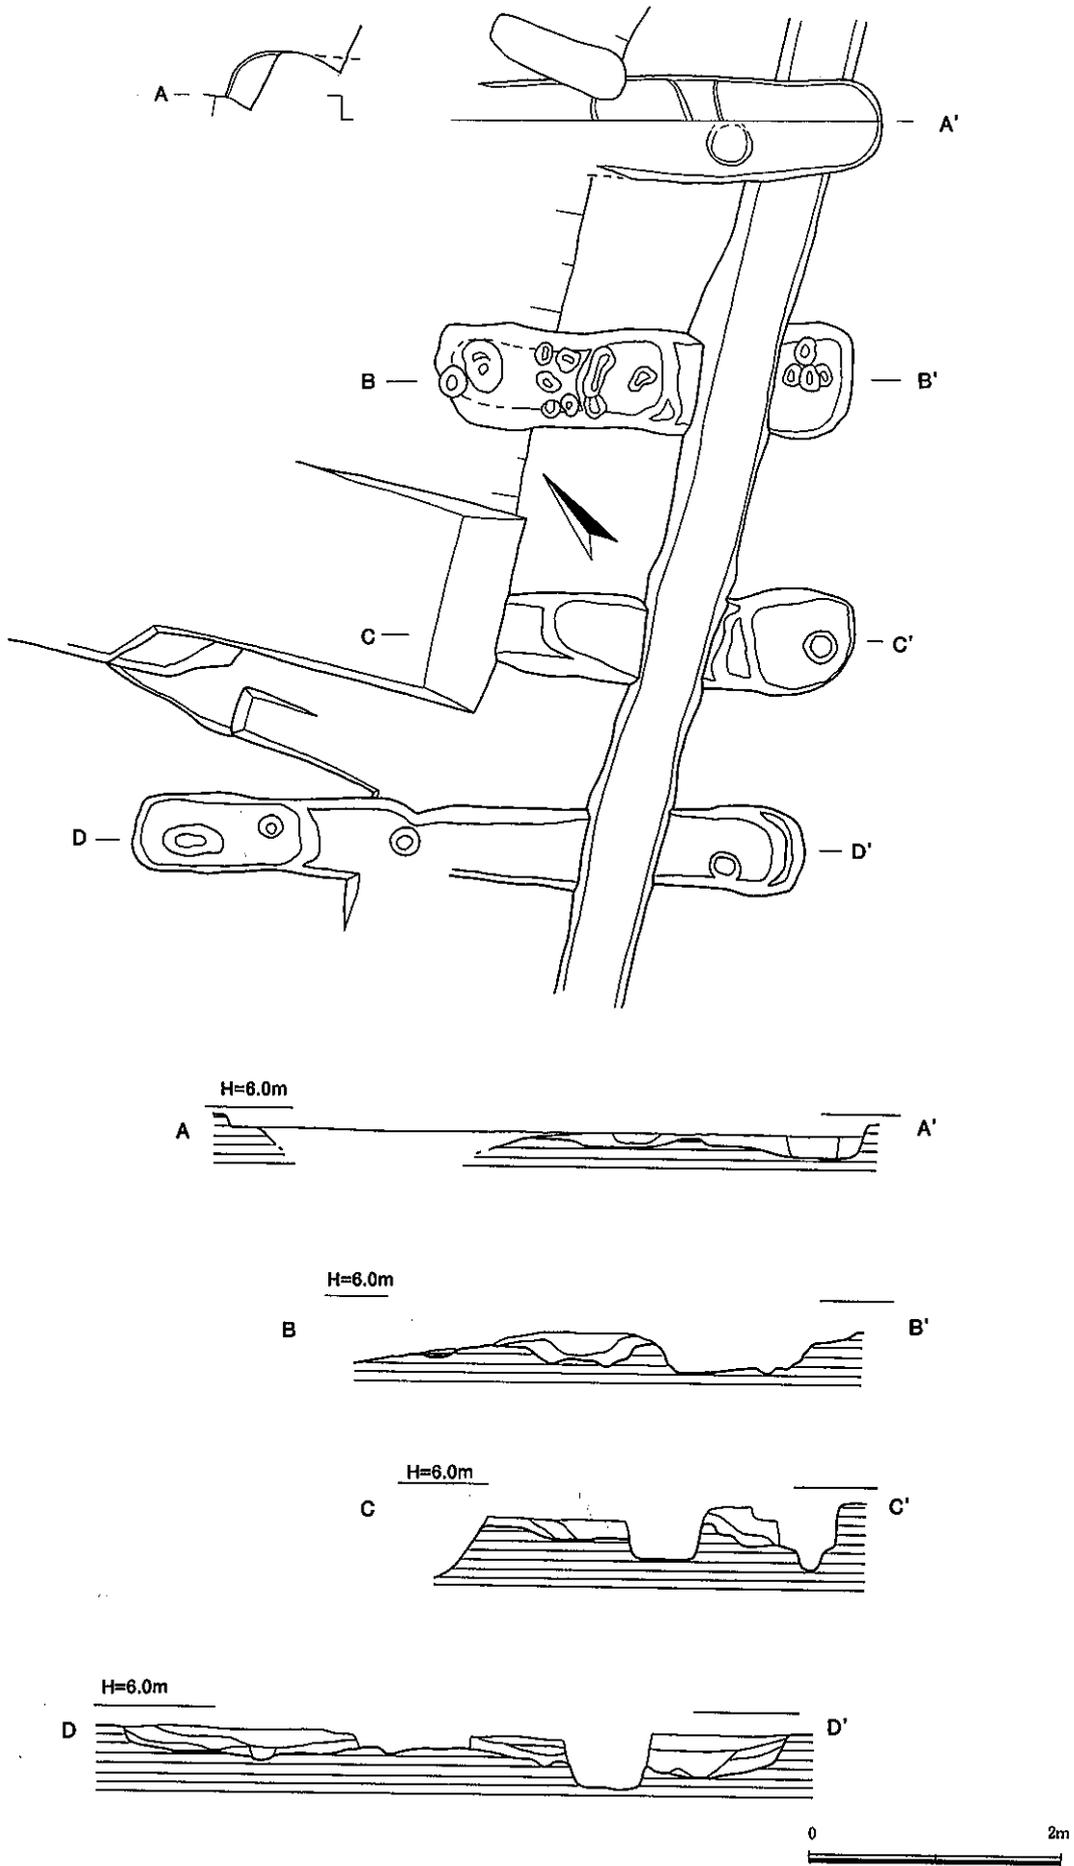
第7图 SB021 实测图 (1/60)

第8次調査報告のSB116にあたる。SB020同様第8次調査終了後の埋め戻し土を撤去し土層を再確認後完掘した。掘り方はすべて布掘りによるが残存状況は不良で、今回の調査では第8次調査で検出されたもののうち東端の布掘りが調査後の攪乱により欠失しているためこの部分については前回調査図面と整合して提示する。北半の多くが攪乱により失われ全体の規模はやや不明瞭であるが、梁行4.5m、桁行5.7mで身舎面積約25.65㎡を測る。建物主軸をN-41°-Eにとる。布掘りの検出面からの深さは20cm程度で、柱痕跡は確認できていない。また底面は比較的平坦に近く、SB020のような明確な掘り込み、版築状の痕跡などは認められない。

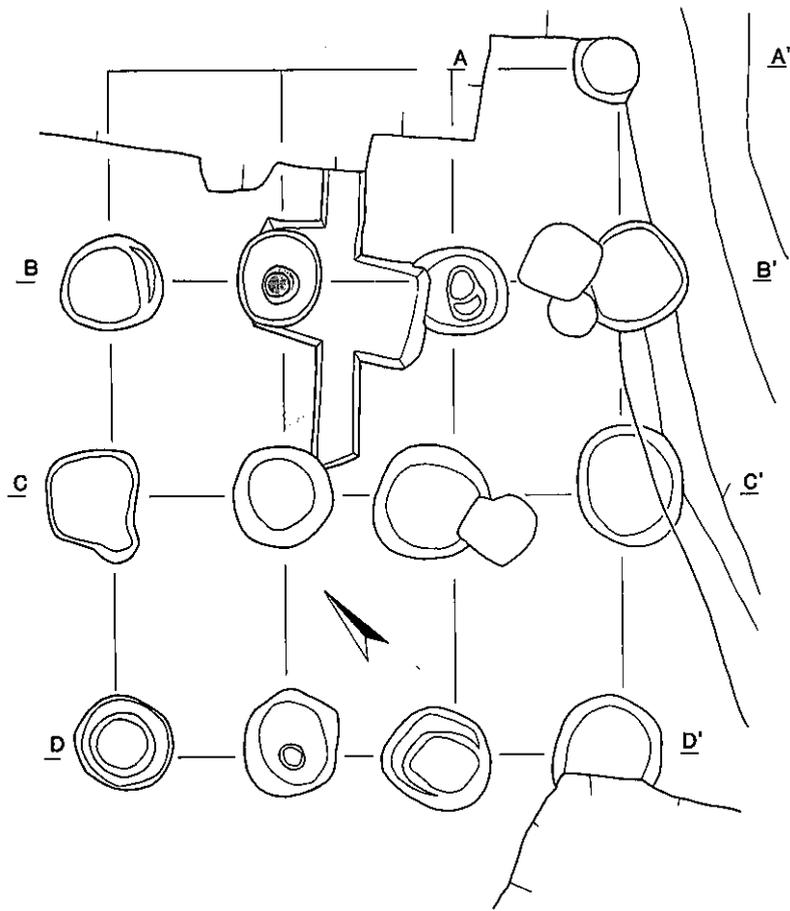
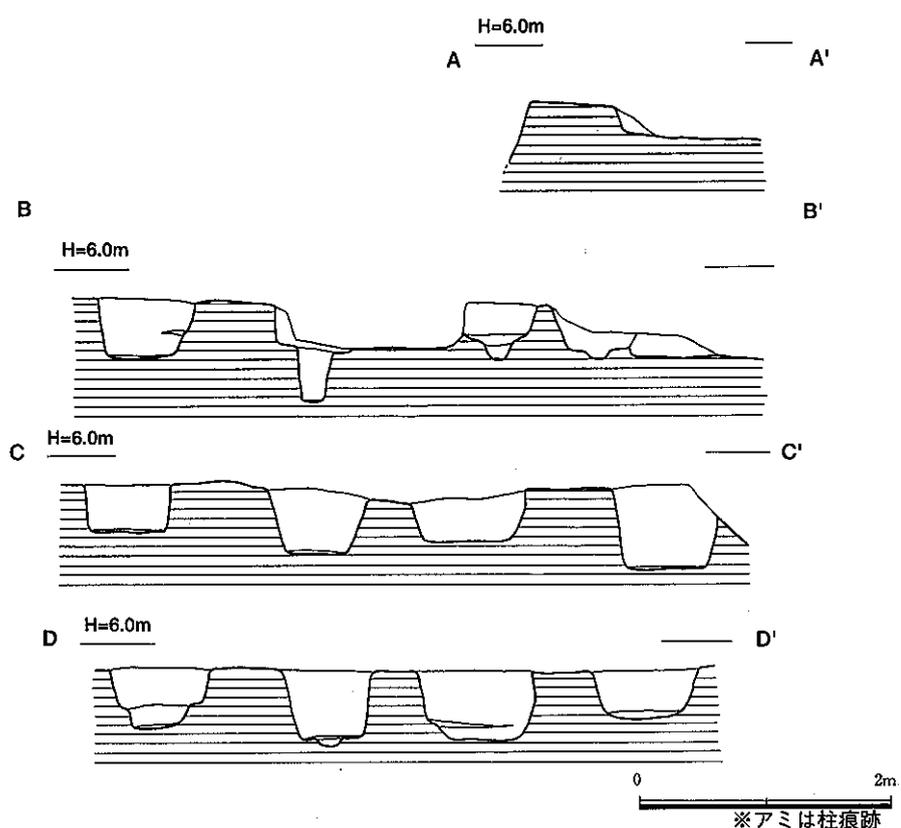
第8図 SB131実測図 (1/60)

柵状遺構SA111の北辺に沿って配置される総柱建物である。攪乱により東端の柱列のうち3基を失う。柱の痕跡を確認できたものがほとんど確認できなかったが、梁行4.0m、桁行5.5mで身舎面積約22㎡を測り、建物主軸をN-48°-Eにとる。確認できたもので柱痕跡は約30cmである。掘り方は基本的に径70~90cmの略円形を呈するが、一部隅丸方形を呈するものがある。

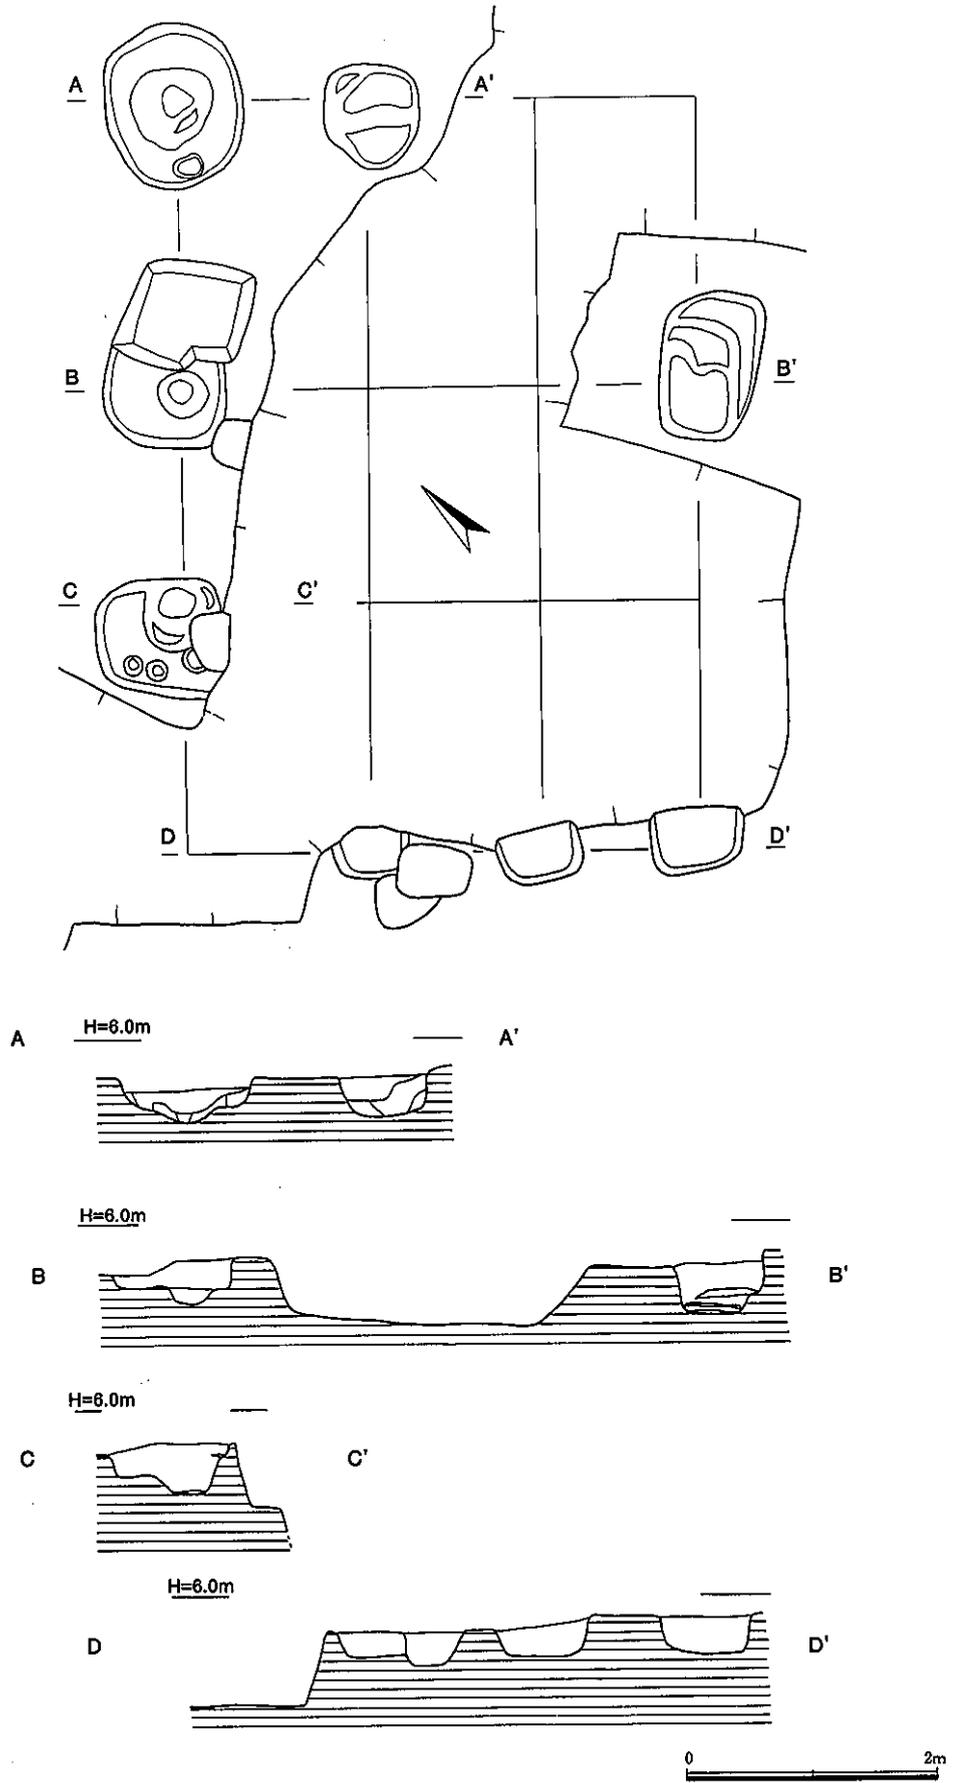
第9图 SB132实测图 (1/60)

柵状遺構SA111の北辺に沿って配置される総柱建物である。建物中央部分の大規模な攪乱により柱掘り方の半数を失う。梁行4.1m、桁行6.0mで身舎面積約24.6㎡に復元できる。建物主軸はN-53.5°-Eにとる。柱掘り方は東列が不整な円形、その他は隅丸長方形を呈する。

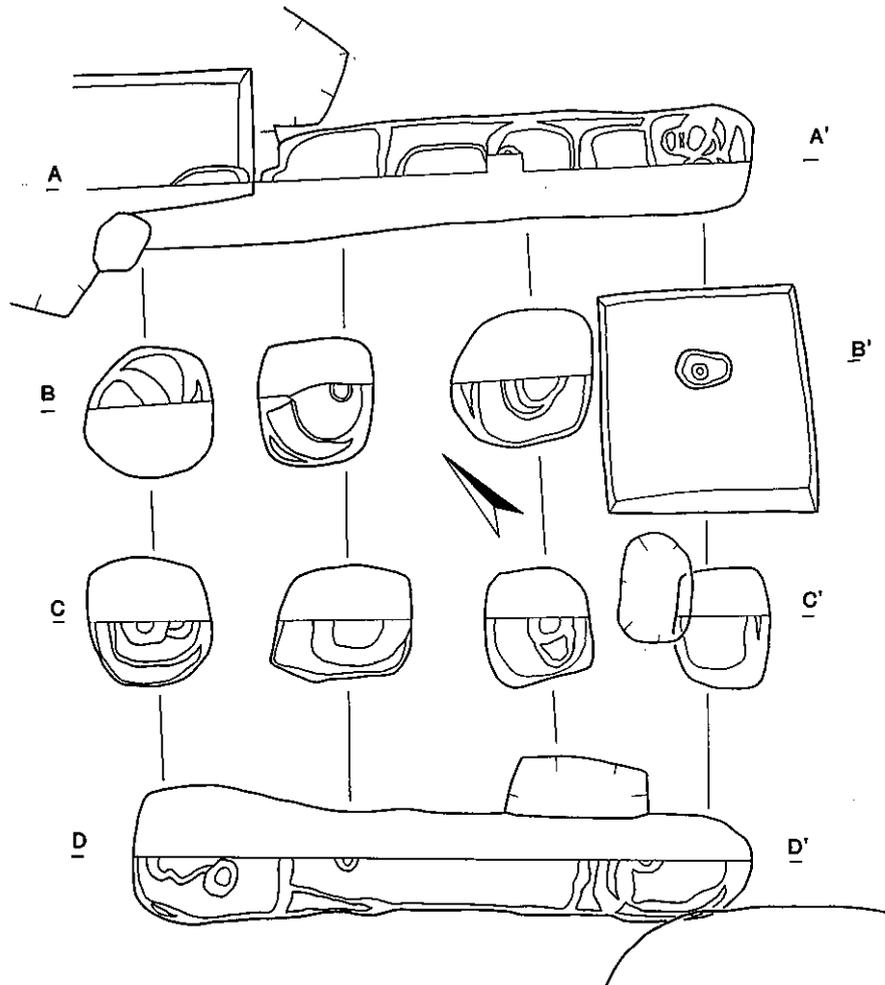
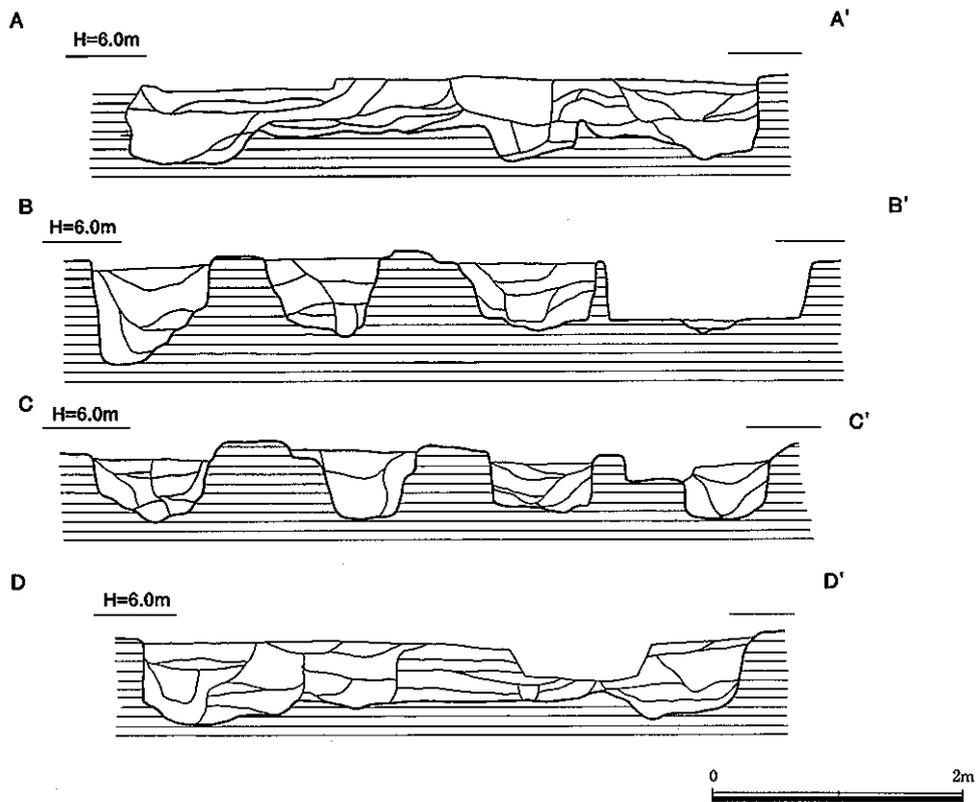
第10図 SB 1 3 3 実測図 (1/60)

柵状遺構SA111の北辺に沿って配置される総柱建物である。各柱列の土層確認を行ったのち、真砂土を充填し埋め戻しを行っている。柱掘り方は東西両端の梁行きが布掘りを呈している。梁行4.3~4.5m、桁行5.4~5.6mで身舎面積約24.64㎡を測り、建物主軸をN-52°-Eにとる。掘り方の布掘り部分は比較的均整の取れた隅丸長方形を呈し、中央2列はそれぞれが一辺1m程度の隅丸方形を呈している。本建物の土層観察から柱の抜き取り痕跡が確認できた。また確認できたもので柱痕跡は約20cmである。

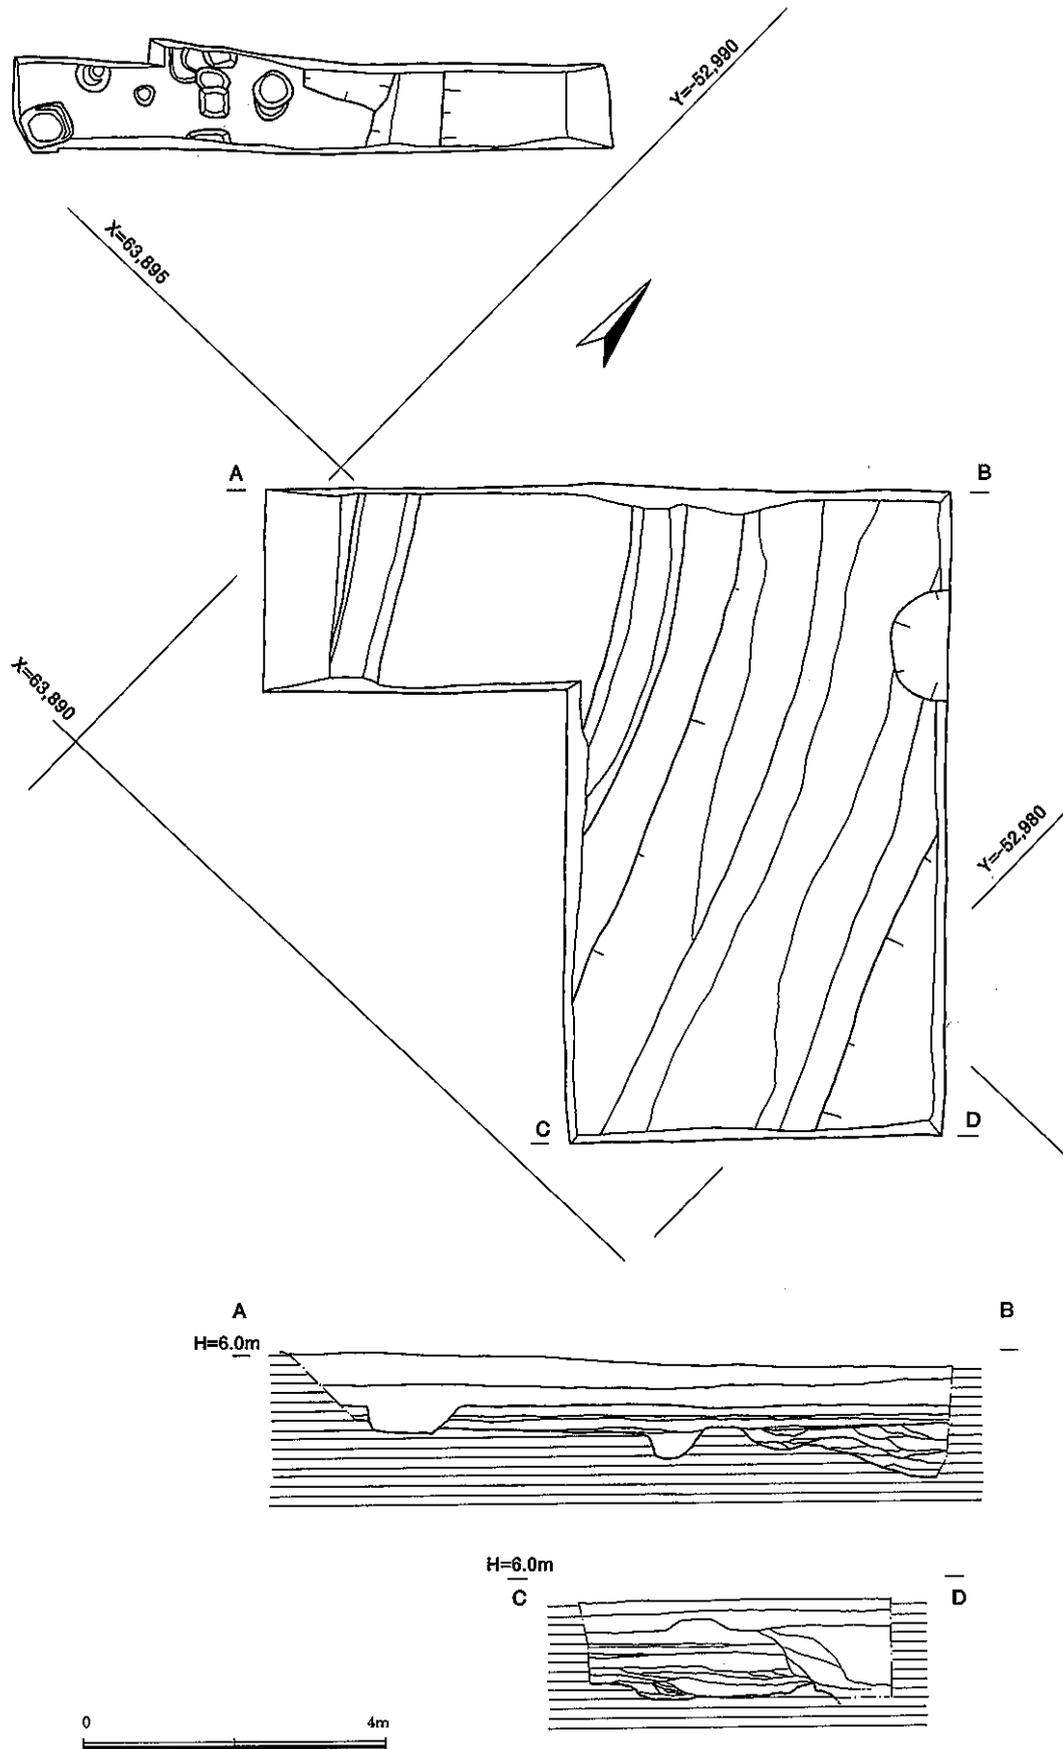
第11図 春住小学校内試掘調査位置図・実測図 (1/100)

第72次調査時に東側に道路を隔てて隣接する春住小学校校庭部分の試掘調査を行ったので、この項で概要を報告する。試掘調査は第72次検出の柵状遺構・総柱建物の範囲確認および丘陵の地形確認を目的として行った。試掘トレンチは運動場の西端で柵状遺構の推定延長線上を中心にして面的に設定した。その結果北側の狭長なトレンチにおいては表土を20cmほど除去した標高5.5～5.6mで遺構面の鳥栖ローム層が露出し、ピットを検出している。南側のL字状に設定したトレンチでは西側で標高5mでローム層を確認するが遺構は存在していない。またほぼ中央部で略南北に延びる丘陵の落ち際を確認した。斜面には粗砂・砂質土が堆積し河川堆積によるものと考えられ、上面には2枚の水田面が確認できる。水田面からは白磁が出土し中世以降の水田と考えられる。また下位の河川堆積土からは土師器・須恵器と共に瓦器碗が出土しており、河川は中世前半までは埋没していなかったと考えられる。周辺の試掘結果によってもこの丘陵を南北に分断する河川埋没後の明確な遺構は確認されておらず、中世以降に埋没した後は近年まで水田として使用されていたと考えられる。

この試掘により丘陵は小学校西端まで延び、ここから東は旧河川になっていたことが確認された。また柵状遺構・建物はトレンチ内では確認できず、柵状遺構による東側の区西範囲はほぼ現状の道路部分にあたることを推定できる。

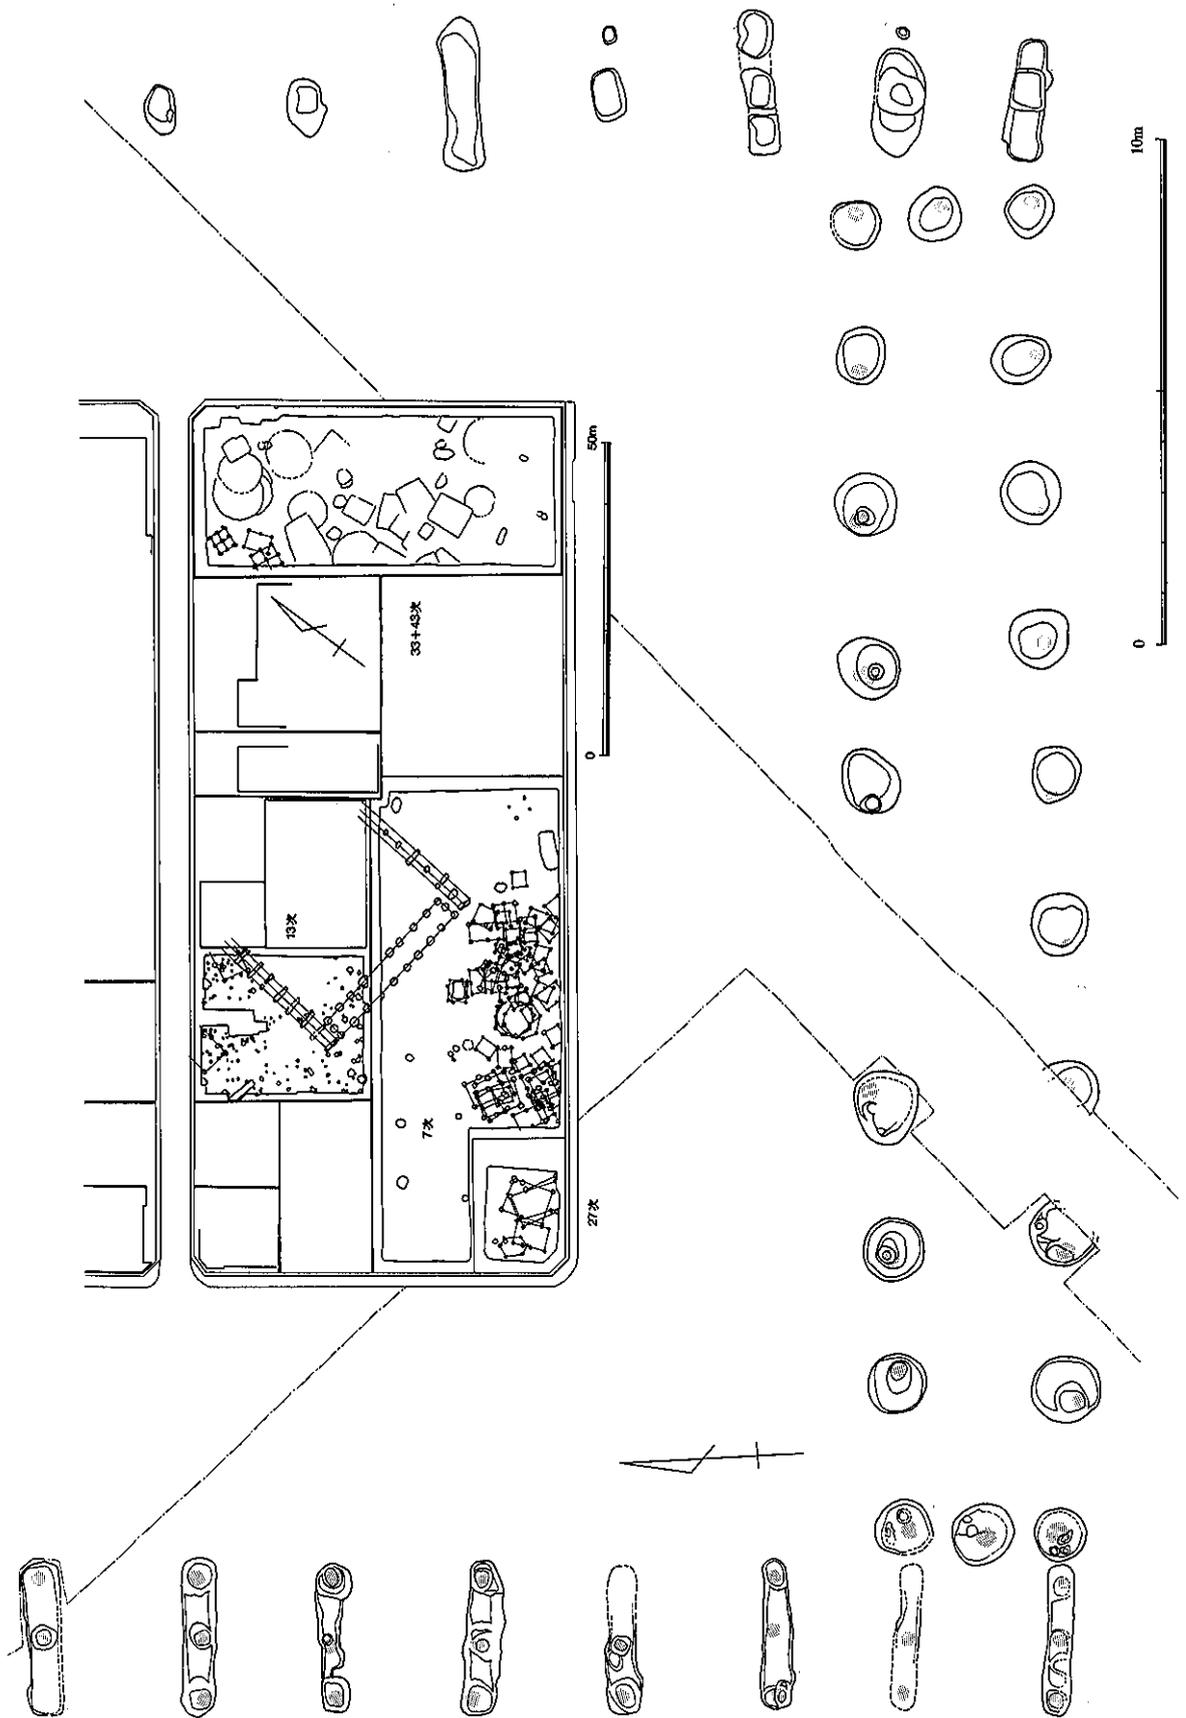
第14図 比恵遺跡群第7次・1 3次全体図 (1/1,200、1/150)

建物SB101 二間九間の東西棟である。柱掘り方は円形から不整楕円形であり、検出面で径1.0～1.3mを測る。掘り方埋土は赤褐色粘土や黒色土の薄い互層であり、堅い。柱痕跡は黒色土として明瞭に認められた。柱痕跡から、柱は円形、直径0.3m前後である。全体として柱筋には歪みがある。桁行は26.2～26.6m、桁間は2.2～3.3mと最大で1m以上のばらつきがある。また梁行は西端で3.1m、東端で3.4mと差があり、建物中央付近でやや膨らんでいる。梁行建物四隅から平均値で見た主軸はN-88°-Wである。

柵列SA102 布掘りの掘り方に三本一組の柱痕跡があり、8列7間分検出された。南端の布掘りは建物SB101の南面柱筋に揃い、これより南には展開しない。また、北側は調査区外に延びている。布掘りは幅0.5～0.8m、長さ3.0m前後を測る。掘り方は建物SB101に比べて浅く、埋土は明瞭な互層をなさない。柱痕跡は黒色土で明瞭に認められた。なお、掘り方内柱痕跡に対応して再掘削の跡があり、建て替えが予測された。柱痕跡は径約0.2m前後であった。布掘り内の3本の柱間は1.1～1.3m、布掘り間の柱間は2.5～3.1mとばらつく。三列の平均的な柱筋はN-2～3°-Wである。

柵列SA103 調査時には柵列として一連の遺構と判断できていない。当時の図面から復元したものである。そのため、埋土や柱痕跡は不明である。布掘りと見られる遺構痕跡は7列6間分ある。位置や様相はSA102に類似する。

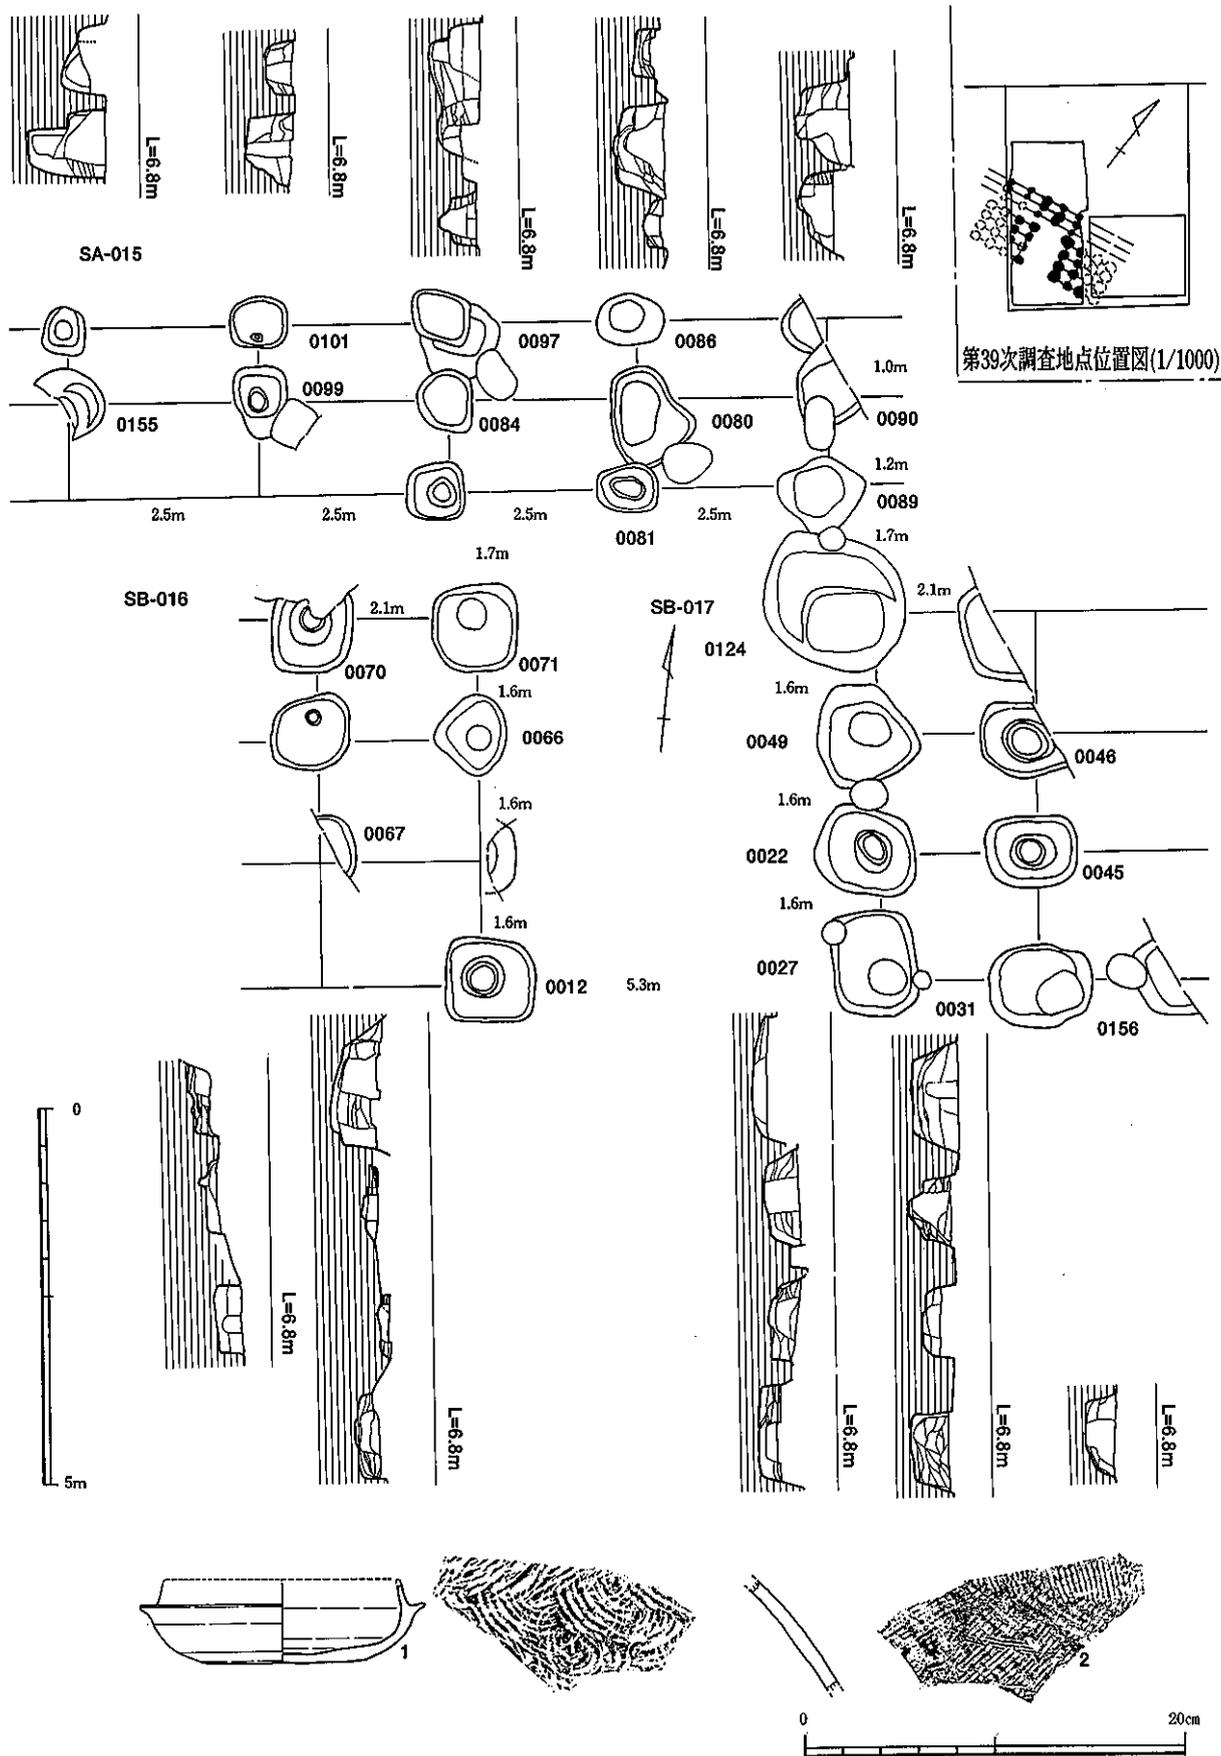
015は調査区中央に位置し、N-82°-Eの方位で東西方向に延びる。柵の構造は1辺0.6～1.2mの隅丸長方形の柱穴を南北方向に配置したものを一組としている。今回の調査では4間分、延長10mにわたって検出した。南北方向の柱間は1.0mと1.2m、東西方向の柱間は2.5mを測る。柱は掘り方のほぼ中央に据え、周囲を地山の鳥栖ロームと暗褐色粘質土で版築状に埋めていく。土層の観察からは柱は抜き取られたものが多いが、柱痕跡から推測される柱の径は20～30cmである。ほとんどが中央の柱は両側の柱より深く据えられている。

調査区中央西側に位置し、主軸方位はN-8°-Wを測る。掩乱のため、遺存状況は良くないが、7個、1×3間分を検出した。柱穴は1辺1.0～1.1mの隅丸方形プランで、深さ0.1～0.5mが残存する。柱間は梁行で1.6m、桁行で2.1m、SA-015との柱間は1.7mを測る。柱はSA-015と同様、柱を据えた後、版築状に埋めている。柱痕跡から推測される柱の径は30～40cmである。柱穴は柱が据わっていた部分が若干沈み込んでいるものもある。

調査区中央東側に位置する。柱筋はSB-016と一致し、主軸方位はN-8°-Wを測る。柱穴は9個、2×3間分を検出した。柱穴は1辺0.9～1.9mの隅丸長方形プランで、深さ0.3～0.6mが残存する。柱間は梁行で1.6m、桁行で2.1m、SA-015との柱間は1.7m、SB-016との柱間は5.3mを測る。柱はSA-015、SB-016と同様、柱を据えた後、版築状に埋めている。柱は抜き取られたものが多いが、柱痕跡から推測される柱の径は30～40cmである。柱穴は柱が据わっていた部分が若干沈み込んでいるものもある。

古墳時代後期の建物SB-016、017はSA-015に北側を区画されるもので、方位、規模等から同時期に位置づけられるものである。SA-015は3個の柱穴を南北方向に配置したものを一組として、更に東西方向に延びて、南側に折れるものと予想される。柱間は柱の中心で2.5m、南北幅は2.2mを測る。SB-016、017は柱筋を揃えて東西方向に配置される。建物間の距離は5.3mを測る。1×3間、2×3間分を検出した。調査の制約上、全体を把握することはできなかったが、おそらく3×3間の総柱建物と考える。柱間は梁行1.6m、桁行2.1mを測る。それから復元される建物の規模は梁行4.8m、桁行6.3m、床面積約30㎡と推測される。柵との距離は約1.7mで、非常に接近している。出土遺物から6世紀後半以降に位置づけられる。建物の建て替えの形跡は認められず、長期にわたるものではなかったと考える。

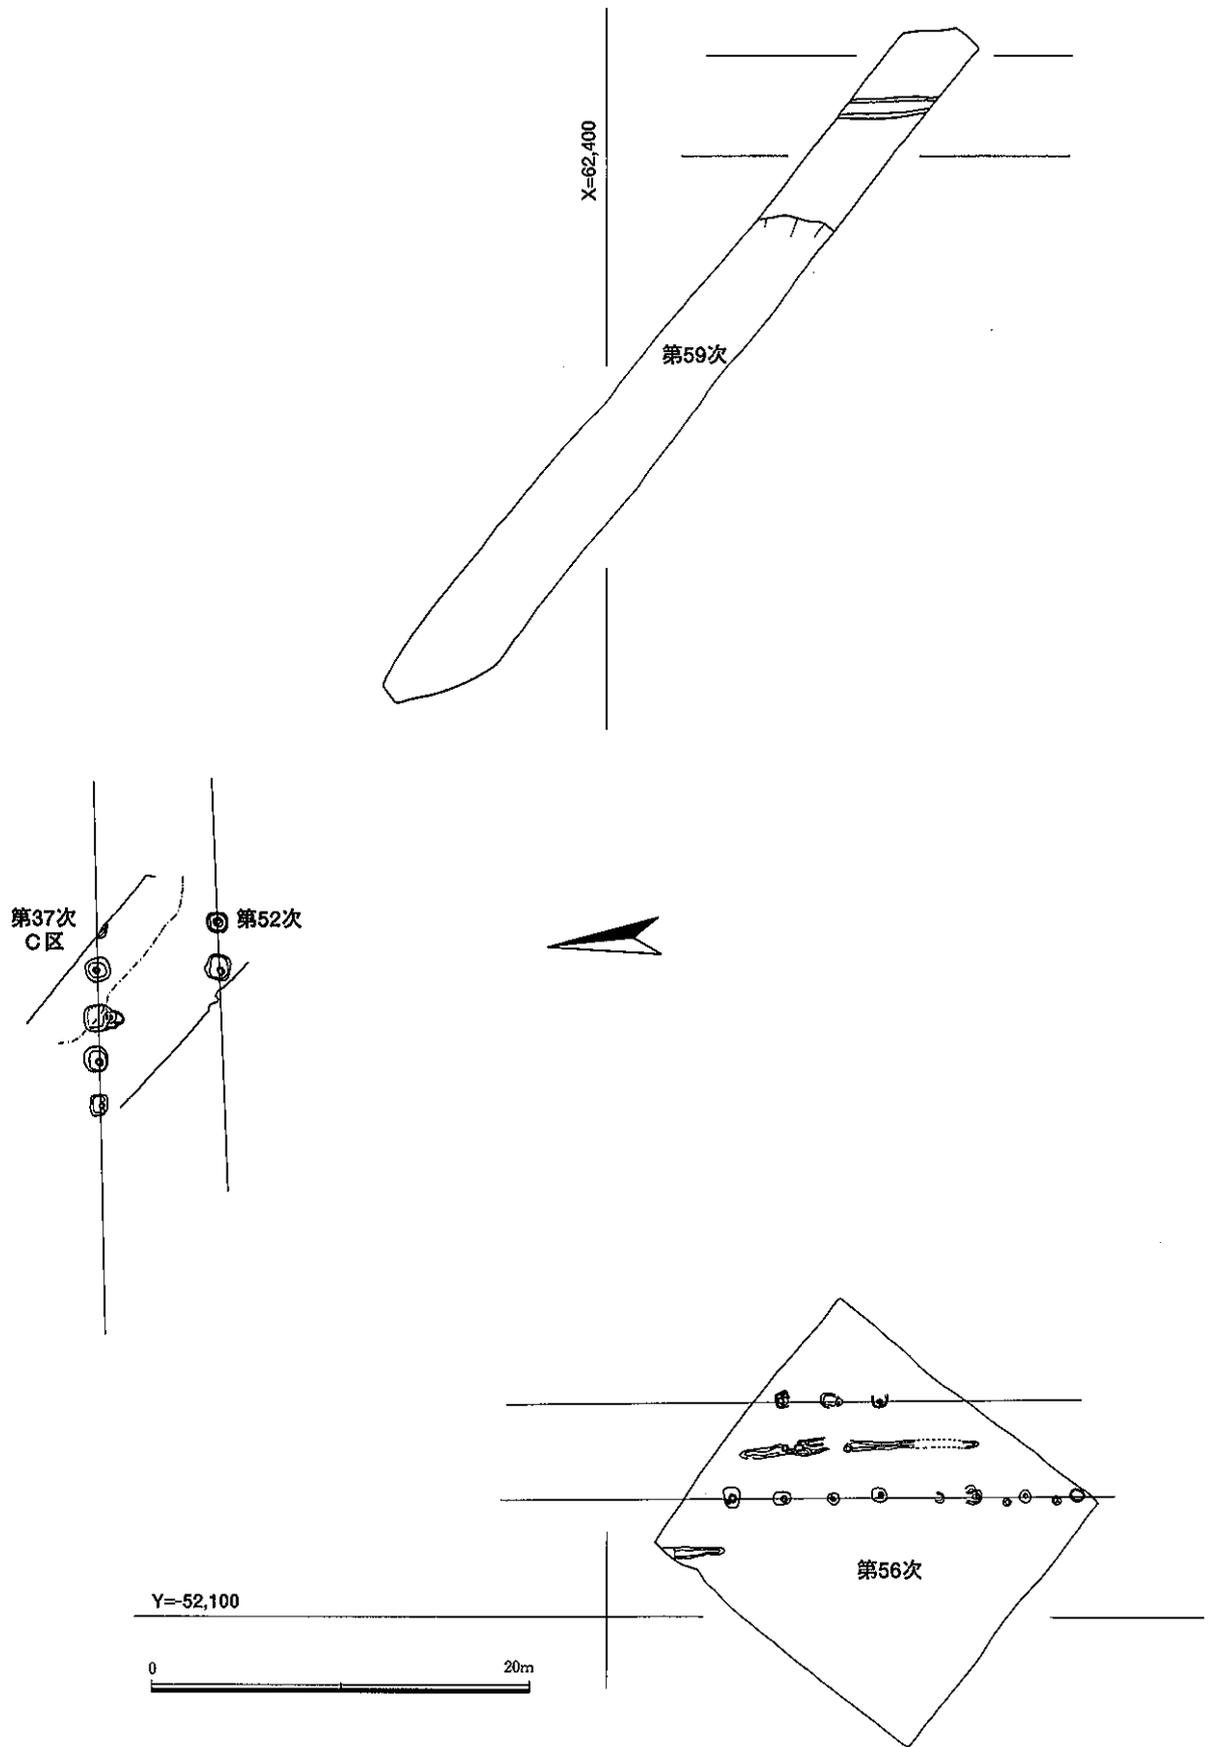
第17図 那珂遺跡群第37・52・56・59次遺構実測図 (1/400)

56次調査検出の1号掘立柱建物が西辺の南北棟にあたる。桁方向に7間分を検出し、柱間2.6mでほぼ均等である。梁間は不明であるが東西柱間には東がなく5mを測る。柱掘り方は80cm程度の隅丸方形～円形で、柱径は20～25cmを測る。56次・52次は検出面標高約8.6mである。

37次調査C区と52次調査で検出された建物がこれに直行する東西棟の一部と考えられる。桁方向に4間分確認し、柱間は2.3～2.5mを測る。梁間は不明であるが56次調査建物と同様に東柱はなく、柱間は6.5～6.6mを測る。柱掘り方は隅丸方形を呈し、柱痕跡は径30cmである。

59次調査ではこれに伴う建物は確認できなかったが、方位を北にとる溝（溝12）が1条検出されている。これは形状が56次調査の溝4・5・6に類似し方位もこれと同一であることから建物群に関連する溝として取り上げた。なお59次調査区の北側では深さ80cm弱の浅い谷が確認されている。奈良時代に埋没したのと考えられ建物との関係が注目される。この谷は建物の区画内に存在し造営時に埋め立てられた可能性も考えられる。遺構面標高は8.3mである。

これらの調査区をつなぎ合わせると、東西65m、南北50m以上の範囲を囲んだ施設の存在が想定できる。出土遺物は52・56次調査において掘り方から土師器・須恵器が出土している。小破片が多いが図示された遺物から7世紀初頭の年代が与えられている。造営の上限を決める資料として注目したい。企画性・時期など比恵遺跡群検出の建物群と類似しこれよりも規模は第8次・72次調査例に近くなるが、柵状遺構に3本1組の布掘りによるものを含まない。また区画内の建物などについても不明である。

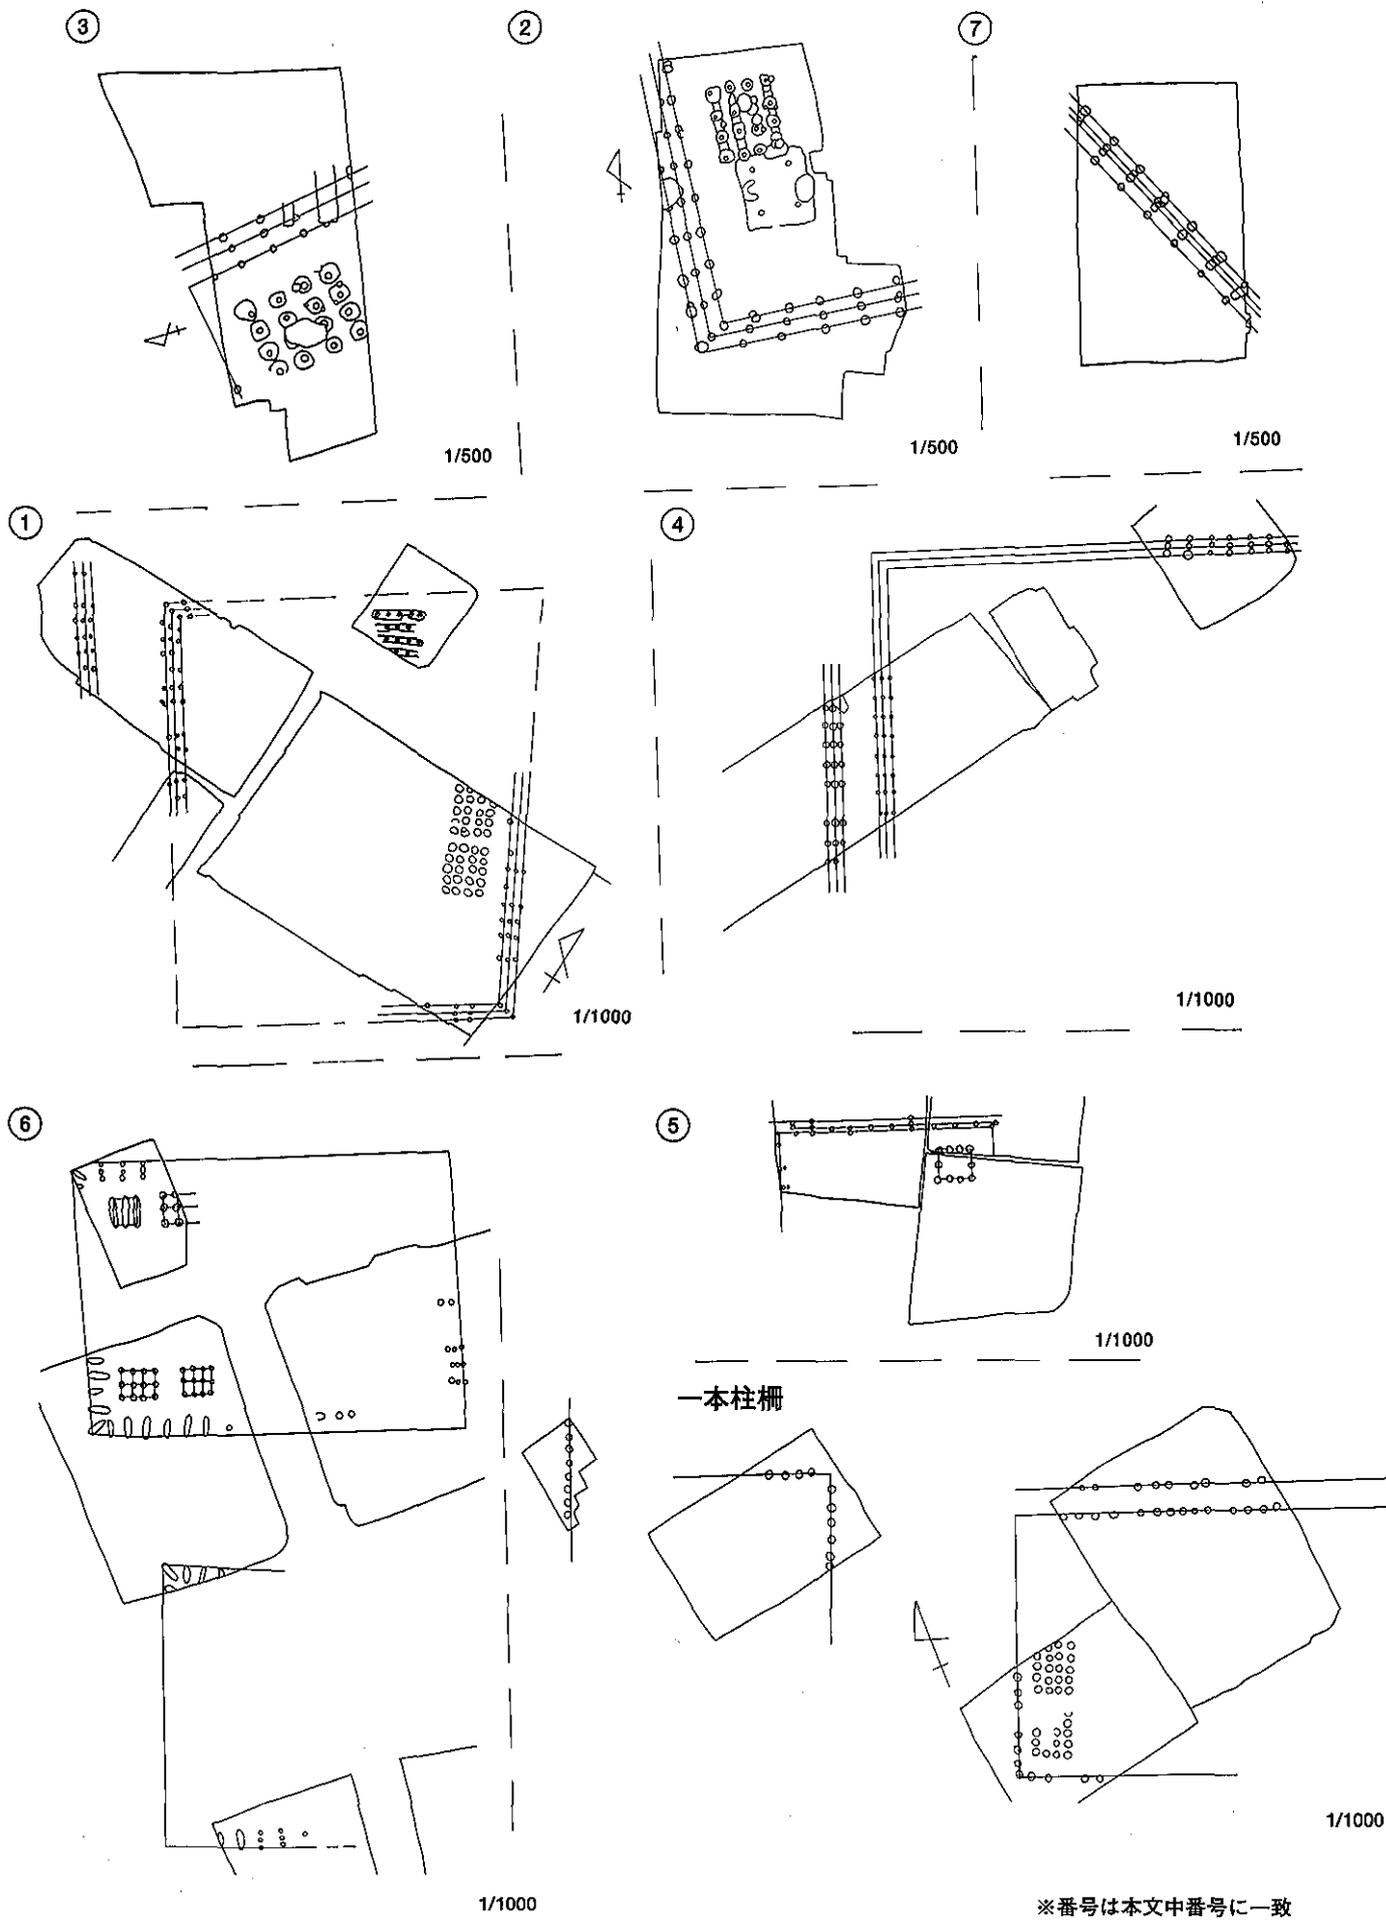
第19図 有田遺跡群検出柵状遺構 (1/500、1/1000)

3本柱柵に囲まれた中に3棟の総柱建物が検出されている。3本柱柵は西側にもう1条あり、外側の柵はその西側で台地が落ちるため、西側を囲む区画とは考え難いが、区画の東側には柵が見られず、全体を2重に囲むものでもない。建物はいずれも3×4間で、その内1棟は布掘りである。出土遺物が少なく、時期は不明瞭である。

3本柱柵と3×3間の総柱建物1棟が検出されている。3本柱柵はコーナー部分ではないかと考えられる。建物の柱穴内からは6世紀後半と考えられる遺物が出土している。

3本柱柵のコーナー部分と布掘りの3×3間の総柱建物1棟が検出されている。コーナー部分は柱数を変えずに同心円状に外側の柱間隔を広げている。建物は6世紀中頃の竪穴住居を切っている。建物の身舎面積は16.2㎡を測る。

①と同じように3本柱柵に囲まれたと考えられる西側にもう1条の3本柱柵がある。報告書では別の区画を想定しているが、②の例もあり、別の区画になるか、現段階では明らかではない。建物は検出されていない。5世紀代の陶質土器が出土しているらしい。

3本柱柵と2×3間の側柱建物が1棟ある。柵は北辺の西端で3本の柱筋がずれており、コーナー部分と考えられ、北辺は30m前後と考えられる。建物は有田遺跡で該期唯一の側柱建物だが、那珂遺跡23次調査の建物のような束柱だと、削平のため消滅した可能性もある。
