# 唐原神籠石Ⅰ

—福岡県築上郡大平村大字下唐原・土佐井所在山城の調査報告—

大平村文化財調査報告書 第13集

大平村教育委員会

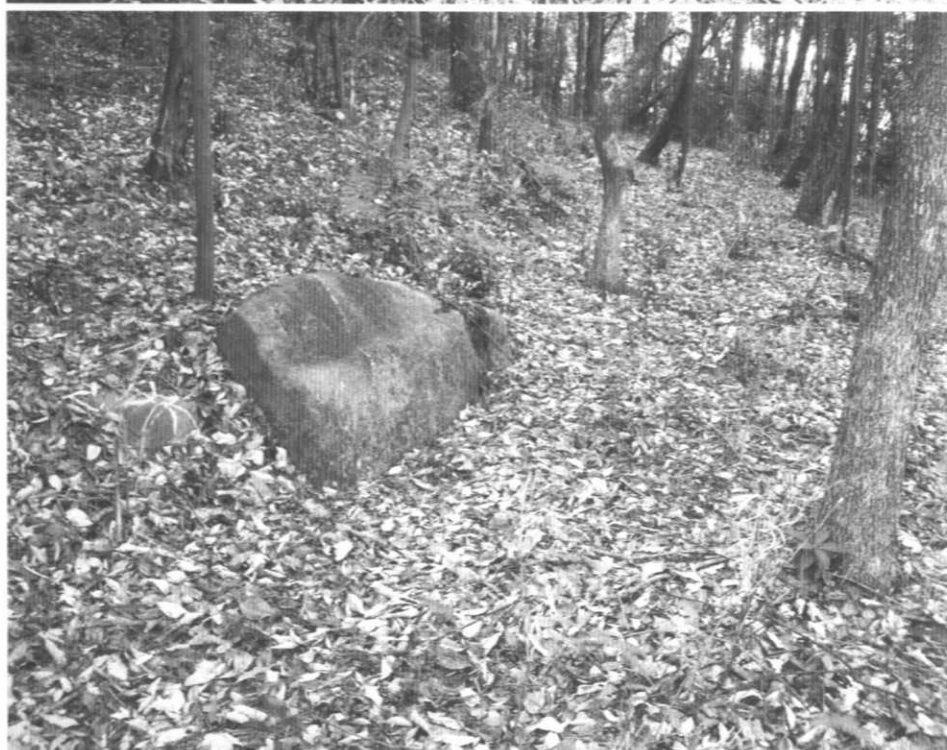
3. 中津城石垣に転用された列石

大分県中津市所在の中津城石垣に神籠石の列石が転用されていることが確認されている。中津城は 1588(天正一六)年に黒田孝高によって築造された城である。転用された列石は初期に築かれた石垣を中心に花崗岩に L 字の切り欠きが施された石材が認められ、供給地は本神籠石が有力である。しかし、これまでに実施した D 地区の列石に掘削したトレンチや、第 3 水門の調査で確認した石材抜き取り時の攪乱土中からは、築造時期に該当する遺物は出土していない。
