名江天神社前遗跡

筑紫野市文化財調查報告書第78集

2004 筑紫野市教育委員会

筑紫駅西口土地区画整理事業に伴う発掘調査1

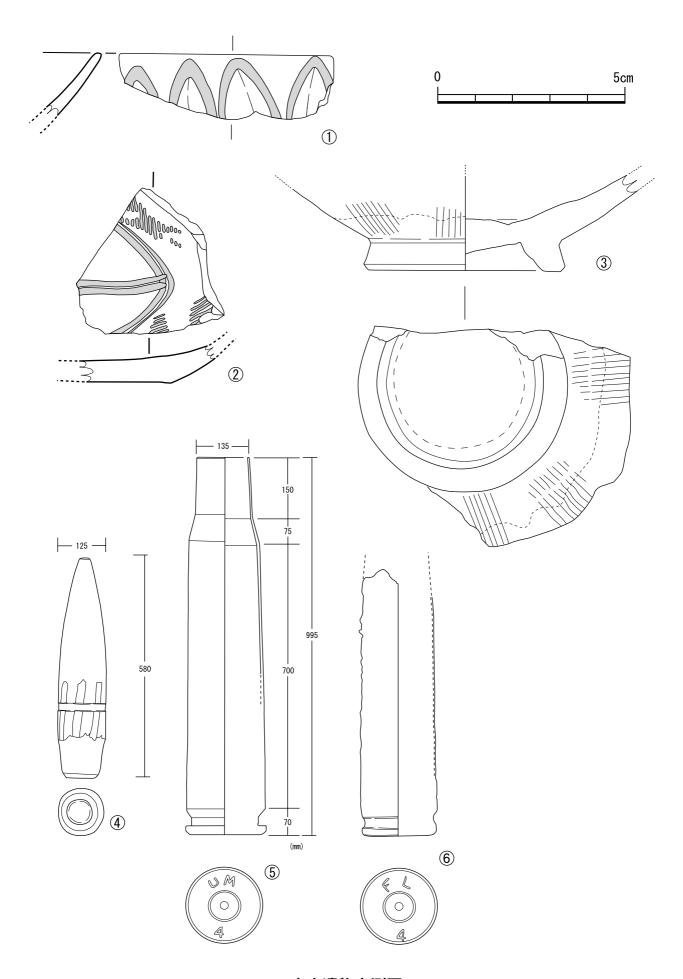
Fig.6 出土遺物実測図 (1/1)

碗 類 鎬蓮弁文碗の口縁部~体部の破片である。体部外面に弱い鎬蓮弁が配される碗 -b 類で、蓮弁の形状は歪んでおりやや稚拙である。残存高1.7 cmを測る。釉は光沢がある 青緑色に発色し、均一に施釉されている。胎土は灰色を呈し、不純物は微量である。

皿 類 底部の破片である。残存高 1.1 cmを測る。内面にヘラによる文様とジグザグ状の櫛点描文を施す。釉は濃緑色を呈し、均一に施釉される。胎土は灰色で、不純物は含まない。

碗 類 底部~体部下位の破片である。高台径2.5cm、残存高5.5cmを測る。高台はしっかりとした造りのもので、外方に八の字状に開く。釉は光沢を持った薄い黄緑色を呈し、内面と体部外面下位まで施される。胎土は精緻であり、灰白色を呈する。体部外面には縦櫛文、内面には櫛点描文とへラ描きが施されている。器形・施文については同安窯系青磁(-1b類)の特徴を示すが、ケズリ調整は概して粗く段が残っており、良品とは言えない。

は、12.7 mm弾の弾丸である。出土位置から判断して ・ の薬莢とセットになるものと考えられる。径1.25 cm(実寸) 長さ5.80 cmを測り、弾身部に8箇所の線状痕が残っている。薬莢(・・)

埋土の掘削中に出土した資料のなかに薬莢がある。 は全長 9.95 cm、口径 1.35 cm、薬莢部最大径 2.1 cm、底径 2.15 cmを測る。真鍮製のもので、雷管部に UM4()とFL4()というアルファベットの刻印がある。 は破損しているが と同等のもので、残存長 6.8 cmを測る。口径から 12.7 mm機銃弾の薬莢であると思われる(準)。

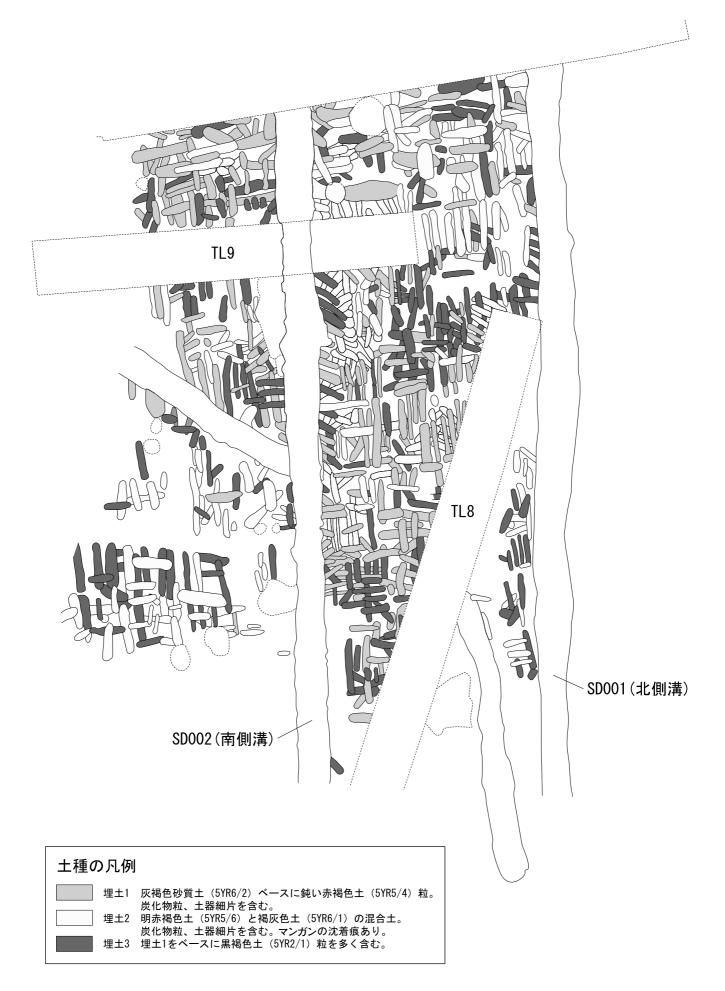
Fig.8 **痕跡** C 類 - 実測図および土種分別図 (1/100)

一般的な痕跡 C 類が直線的な一軸の分布を示すのに対して、本痕跡の場合は面で分布しているため調査時には不可解な点が多かったが、その一つ一つの形状からとりあえず痕跡 C 類とした。検出状態に切り合いを持っている点から判断して枕木痕跡とは考えにくいが、単位(群)をなして存在しているのが特徴である。まず、それぞれの埋土(切り合い)にどのような特徴があるのかを検討するために、その分別を試みた。埋土の状況については、3 種類の土壌に分別できた。以下に示す。

埋土1 灰褐色砂質土 (5YR6/2) ベースに鈍い赤褐色土 (5YR5/4) 粒。炭化物、土器細片を含む。

埋土2 明赤褐色土(5YR5/6)ベースに褐灰色土(5YR6/1)の混合土。炭化物、土器細片を含み、マンガンの沈着痕が顕著。

埋土3 埋土1をベースに黒褐色土 (5YR2/1) 粒を多く含む。

結果としては、Fig.8 に示すように埋土による配置の規則性が見られないことから、複数の痕跡 C 類が群集している (弱規則群集型)(小鹿野 2003b)という想定は成立せず、従来の「波板状痕跡」の概念では整理がつかないということになった。ただし、明らかなのは自然に形成されたのものではなく人為的に作出されたものであるという点である。形状お

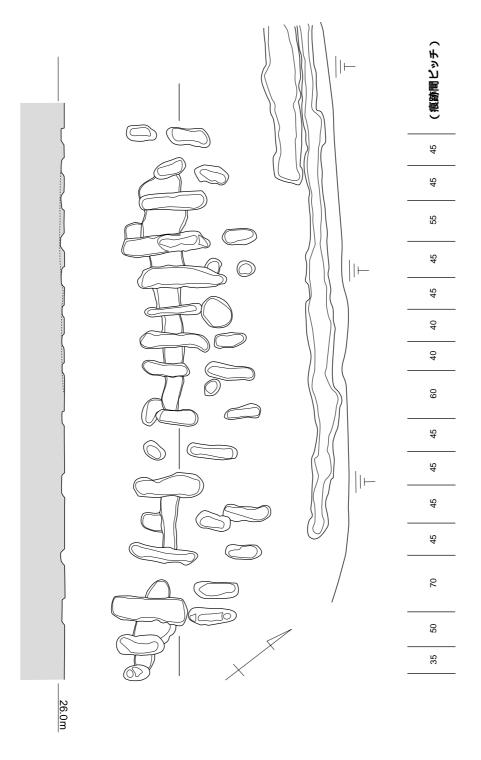
Fig.9 痕跡 C 類 - 実測図 (1/40)

区の道路跡北側の段落ち際で検出された。検出距離6.65 m、一つの痕跡の長径約80cm、深さ約5cmを測る。痕跡は地山に切り込んでおり、埋土は灰褐色砂質土の単一層である。痕跡 C 類の分類では、分布形状は弱規則短距離型、長径は散発型、痕跡間ピッチはやや狭小型の傾向を示している。痕跡の下部には同一の埋土で幅20 m、深さ10 mの溝が直交方向にある。積極的に痕跡 C 類との関係を言及できる所見はないが、岡田地区遺跡で検出された痕跡 C 類 (波板状圧痕 4 [痕跡 C -2 類]; 筑紫野市教育委員会 1998)と類似している。岡田地区遺跡例の場合は、官道(西海道)の路面中央付近で検出され、平地と微高地との地形変化点で弱い切り通し状になっている箇所に所在しており、地盤補強の痕跡である可能性に言及した。本調査地点の事例は、遺構検出面(路体を形成する整地層)より一段落ちる際で検出されていることからこの所見を補強するものとも考えられるが、検出箇所の補強意図が明確ではなく、性格についての言及は控えておきたい。

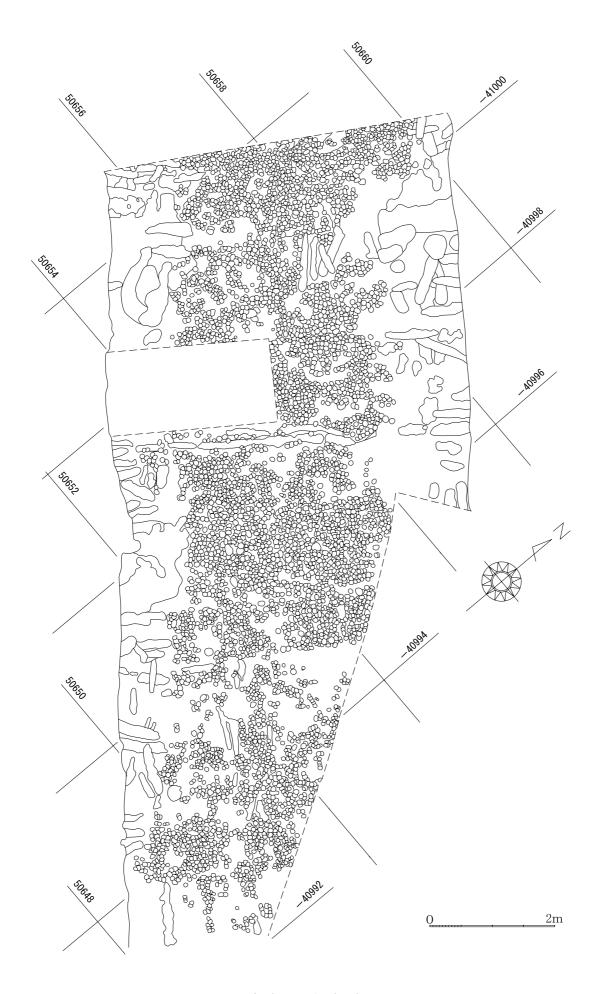
Fig.10 **痕跡** D-2 **類実測図 (**1/60)

分布範囲は 区痕跡 C 類・と 完全には一致しないが、層位的には その下位に所在するものである。痕跡 C 類・とは異なり、分布範囲が 路面部および路肩部に限定され、また、道路の内外では地山の硬化度合が全く異なっているため、道路に伴う痕跡であると理解できる。道路部分は非常に硬く締まっており、乾燥すると薄く層状に剥離する。これは、

痕跡 D-2 類は、岡田地区遺跡(未記録、現認のみ;筑紫野市教育委員会 1998)や大宰府条坊跡第 200 次(筑紫野市教育委員会 2003)例と土種や構造の点で類似している。痕跡 C 類 + 痕跡 D 類 + 土塊単位の組み合わせに規則性が見いだせるのかどうかが今後の検討課題である。また、痕跡 D 類は群で存在しており、グルーピングが可能である。これは、作業工程上のプロック(単位)を示している可能性があり、人為的な作業痕跡と理解する根拠となる。本遺跡の場合は道路主軸方向に対して約 2.5 mスパンで単位が抽出できる。

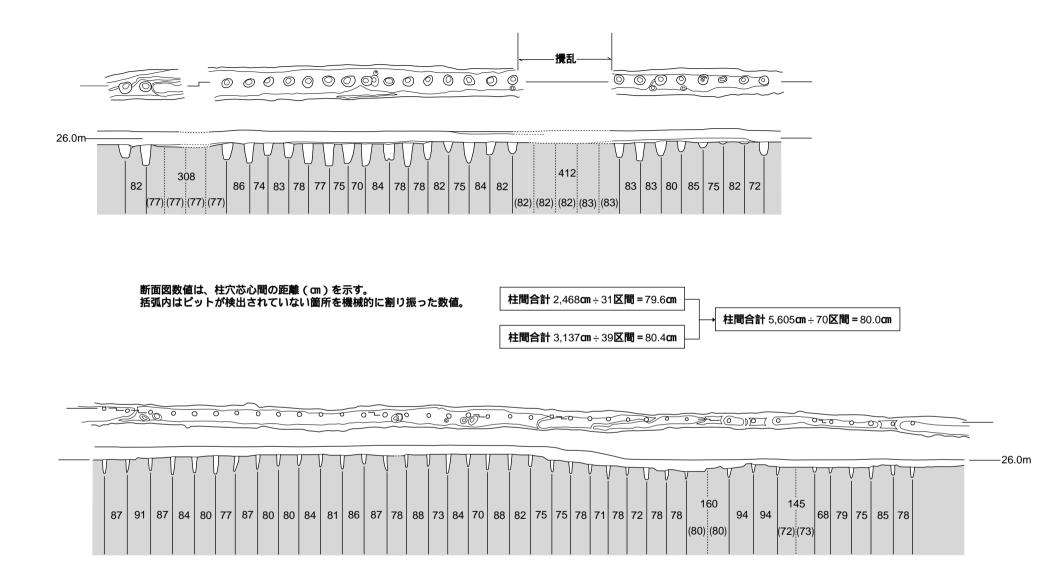
Fig.12 痕跡 H-3 類 (溝内杭列) 実測図 (1/140)

また、SD001 床面には一定間隔でピットが並んで検出されている(Fig.12) 杭が穿たれた部分と柱穴状に埋設された部分と若干の工法差が見受けられるものの、柵状の施設が設置されたものと考えられる。このピット列のプランは基本的に側溝埋土を除却した時点で確認されており、溝との機能・構造上の関係が今一つ不明確ではあるが、柵設置時には側溝は開渠であったものと考えられる。杭列は構造上(径が)2種類あり、途中、杭状の箇所から掘り方を持つピットに変化する箇所があるが、その成因については不明である。杭間の距離については、杭状のもので平均80.4 cm (31.37 m /39 区間) 掘り方を持つもので平均79.6 cm (24.68 m /31 区間) 全ての平均値で80 cmを測り、計測値から見てもほぼ一定間隔で56 mの距離にわたって設けられていることがわかる。

SD001 床面で検出されたピット列については、その設置目的が不可解である。単なる土留め工事の痕跡とは考えにくく、柵を想定した場合においても、道路の北側は緩やかに宝満川に向かって傾斜して徐々に湿地に至っており、そこに柵を設置する意図が理解できない。

主な柵の設置目的については、 区画機能、 護岸(路肩の保護) 防御機能等が考えられるが、区画するための何か施設を想定すれば立地的に道路の北側の湿地よりは南の丘陵側を考えるべきで、北側に杭列があることや道路から宅地への橋梁(簡易の通路)もないことから は考えにくい。 については、道路の設置工事時もしくは二次的な工事が考えられる。しかし、側溝は開渠であったと考えられるため、今のところ土留め等の機能は考えにくい。 については、その防御主体が不明確であるため、現段階では論じる材料がない。このように、杭列の性格については現段階では積極的に論じ得ないが、周辺域の調査データの追加に期待することとしたい。
