## 下見橋橋台確認調査

筑紫野市文化財調查報告書 第81集

筑紫野市教育委員会

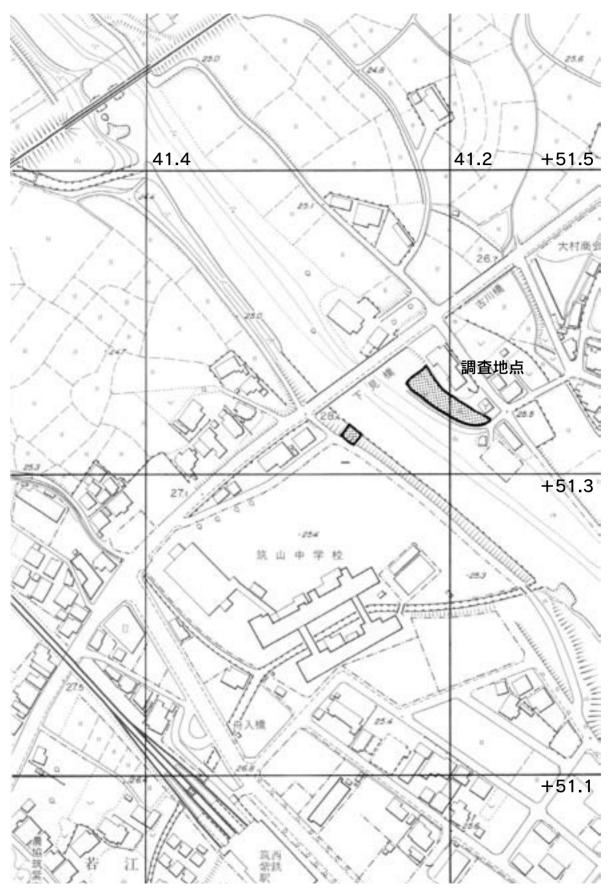
Fig.2 下見橋橋台周辺地形図(S1/2,500)

橋台の概要は今まで述べてきたが、平成2年当時の地図(Fig.2)で確認すると山家側にも橋台らしい高まりが確認できる。原田側とこの高まり間の長さを測ると約40mとなり、この長さが、推定橋長と考えられる。今回報告した橋台が「土木取調帳」に記述されている板橋のものである確証は、現段階ではない。しかし推定長崎街道は、この高まりと原田側の橋台を通ると考えられている事から明治22年以前に架かっていた橋の位置もほぼ同じ所で、橋長も40m前後あったものと推測できる。また下見橋の構造を想定するには、やはり「土木取調帳」に記述された古川橋が参考になりうる。この古川橋は下見橋の北側にあって、橋の長さもほぼ同じで以下のように記述される。「・・・・宝満川通村内字外古川 四番 板橋梁 壱ヶ所 長弐拾四間 巾壱間三尺 橋杭三本建五組」この記述を参考にすると下見橋も同様な橋建構造であったと思われる。

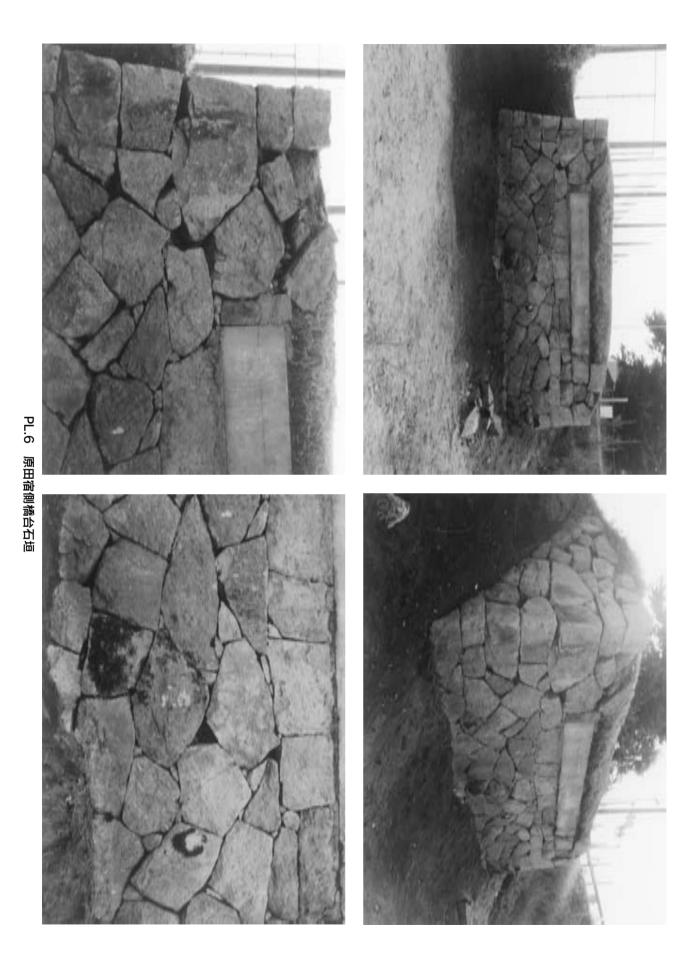
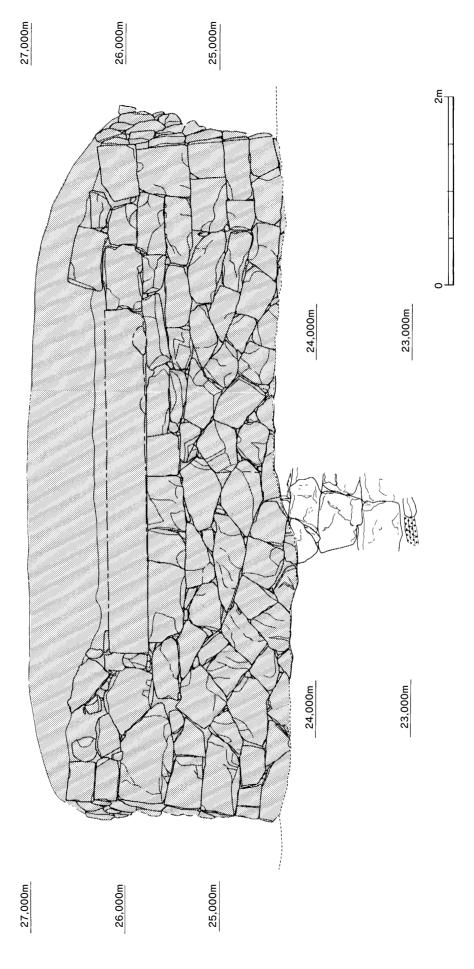
Fig.6 原田宿側橋台石垣実測図 (S1/40)

次に石組みを観察すると北側の角部の天端石と南側の角尻石付近に石材の消失やズレがある。また北側面石垣と南側面石垣を比較すると北側面部が、ややはらんだ状況が確認できる。

北側隅部の3・4番角石は、長辺が短辺の2倍以上ある石を交互に組んで、石の間には隙間がない所謂「算木積み」で石組みされている。しかし5・6番角石の石材は立方体である。ここの石組みにも隙間はない。これも広義の「算木積み」と考えてよいかも知れない。また5・6番平石からは、谷積みで石材は、やや丸みを持つ。石の間には隙間が目立つが間詰石は組まれていない。

南側隅部も「算木積み」で石組みされるが、石の隙間は間詰石で化粧されたものもある。全ての 平石は、石材に丸みがあって石の間の隙間も目立ち、石組みも乱れた積み方になっている。

正面石垣は、全て谷積みで石組みされている。北・南側隅部に近い石組みには石の間の隙間がなく、石材も同じ形状のもので揃っている。しかし石垣中心付近(床版下の中心部)の谷積みは、石の大きさや形状が揃わず、石の間の隙間が目立ち、間詰石で化粧し石組みされる。先に記述したように石組みのなかには火薬を用いて割られた石材が一石使用されている。

このように北・南・正面側石垣には石材や石組みの違いがあり、明らかに石積みの仕様が2回以上数回替えられた事は窺える。本来の谷積みは江戸後期に始まった手法であるが、明治以降の石垣の積み直しにも採用されていたと云われる事や火薬を使用して割られた石材が含まれる事を考えると明治以降の積み直しである可能性も考えられる。このため現段階では、橋台の明確な建設時期の確定はできない。

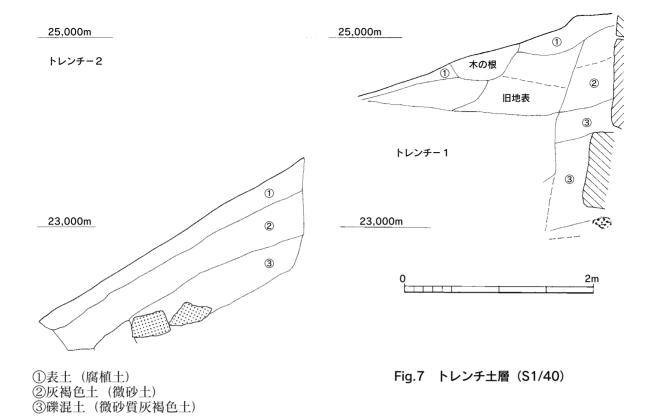
Fig.8 南側石垣側面図(S1/40)

次に南側面部の石垣に沿ってトレンチー2を設定し、断面観察を行った。

側面部の地山は、土手の傾斜に沿って、浅く掘削され、石はやはり浅い位置に据えられていた。

地山には拳大の大きさの礫が混じり、正面側の軟弱地盤とは違いをみせて安定している。石垣勾配は、二番石までが、緩い勾配をもち、三番石から天端石までは御寺勾配となる。

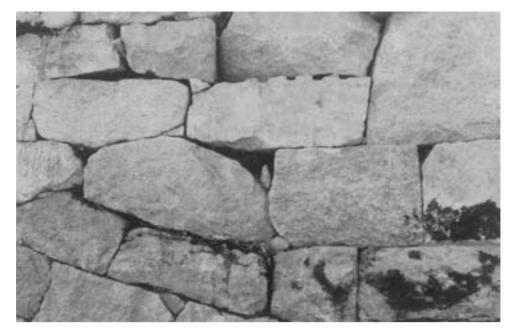
調査は、まず現状の橋台石垣の清掃と写真撮影を行い、石材の加工や石の積み方などの記録作成を行った。全体の石材を観察すると正面側と南側面の石材には矢割りの跡を残すものも含まれるが、北側面の石材には含まれていない事が確認できた。但し、正面石組みの中央部に長さ20cm、幅5cmの筒状の痕跡のある石材が一石確認された。この筒状痕跡は、近代の石割りの際に火薬を詰める穴の痕跡と思われる。また石材表面の仕上げ加工は、すべての石材が自然石のままである。

矢割り跡

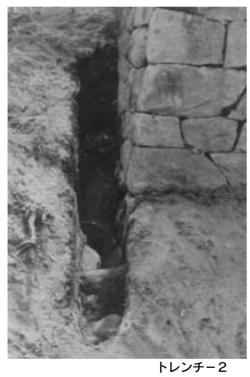
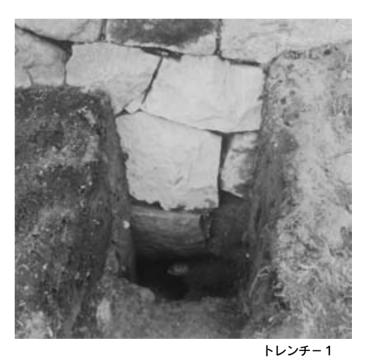
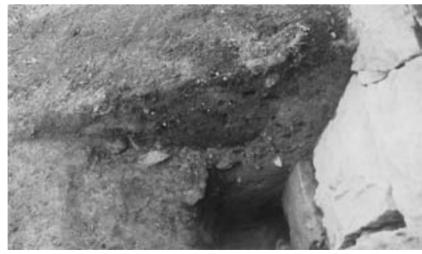
PL.7 石垣近景及びトレンチ

トレンチの観察では、現在露出している石積みの下にさらに三石の石が確認された。最下段の土台石には、やや大きめな安定した石材が据えられて根石になっている。根石は比較的浅い位置に埋置される。根石から二番石までの石材は、根石とほぼ同じ大きさの石材が据えられていて、この二番石までは目地の揃う布積みとなっている。確認された根石から床版をのせる部分までの高さは、2.4mを測り、根石から天端石までの法高は、3.3mとなる。また根石から二番石の石材表面にも「のみ切り」などの仕上げ加工は施されてない。

根石部の下は、粗い砂の地山となる。この地山は水分を含み上部の荷重を支えられる特殊な地盤とは到底考えがたいものであった。また水際側には工事に伴う攪乱土が堆積していて地山はなく、すでに旧地形を残していないことが確認された。このため石垣から水際に向かう基礎地業の痕跡は、確認できなかった。地盤が軟弱にも関わらず根石の遺存状況は良好で「ズレ」や「飛び浮き上がり」などは見られなかった。ここでは、軟弱地盤を補うために根石の下の地山を掘り込んで、その地山上に20~30cmの厚みで竹を敷きつめ基礎地業としていた。この手法は、地盤の安定しない軟弱土で用いられ敷粗菜工法とよばれている。事例として「国指定史跡水城」の発掘調査があげられる。現在の土木建設では、胴木工法と呼ばれるものと同様の工法であろう。
