永納山城跡

一 平成14年度~16年度調査報告書 —

2005年3月

西条市教育委員会

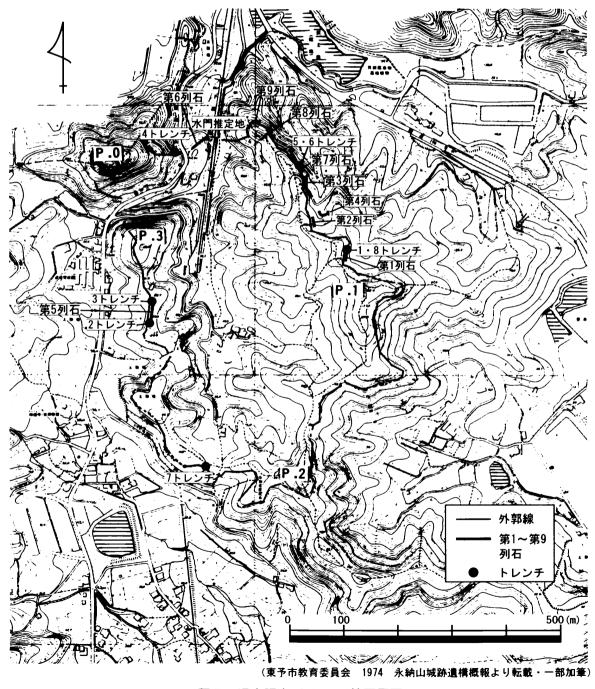
図5 過去調査 トレンチ等配置図

永納山城跡は昭和52年4月に発見され、その後まもなく東予市教育委員会により二次にわたる確認調査が実施された。今回の確認調査はこれらの調査成果を基礎とした再確認調査であり、範囲確定にはこれらの成果に負う部分も多い。そこで、今回調査成果の報告に移る前に若干ながら調査の概要を述べておく。なお、列石の位置等の呼称は報告書で用いられているものをそのまま引用する(図5)。

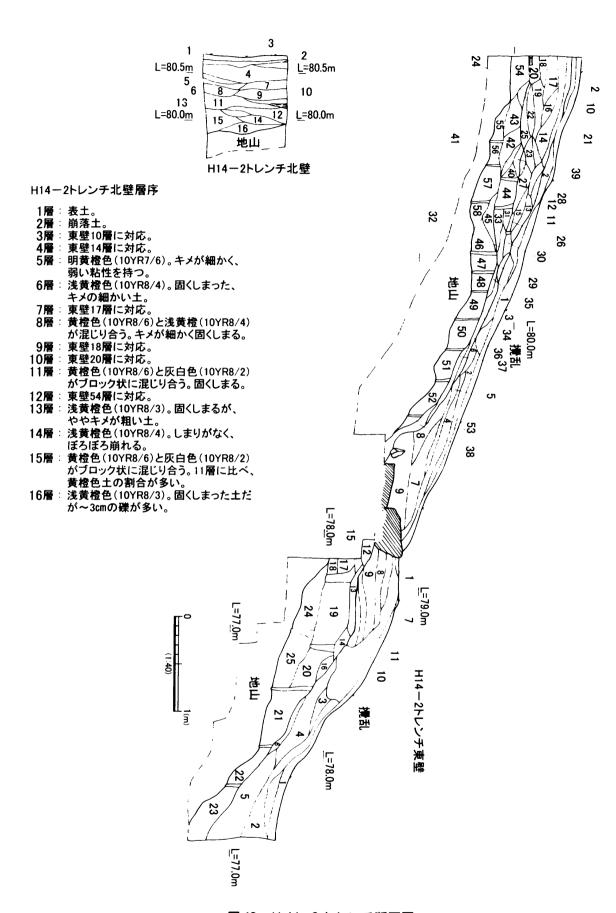
図13 H14-2トレンチ断面図

H14-2トレンチ 層序

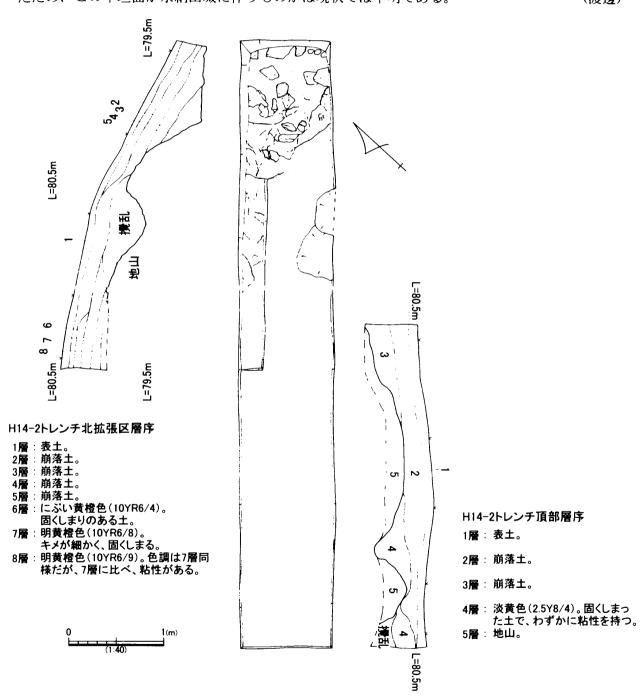
図 14 H 14-2トレンチ北拡張区平面・断面図

土塁城内側の調査 以上のように城外側に土塁が築かれることを確認し、次に尾根頂部及び城内側での土塁確認のためにトレンチを北側へ6.5m 拡張した。その結果、尾根頂部には僅かであるが盛土と考えられる固くしまった土を検出した。城内側斜面では腐葉土・崩落土を除去すると岩盤が現れ、城外側にみられたような土塁の痕跡は確認されなかったが、岩盤には内側斜面で奥行き80 cm程度のテラス状平坦面が見られた。この平坦面は傾斜変換の角度が急なこともあり、人工的なものであることは明らかである。しかし、城内側については、これ以上調査範囲を広めなかったため、この平坦面が永納山城に伴うものかは現状では不明である。 (渡邊)

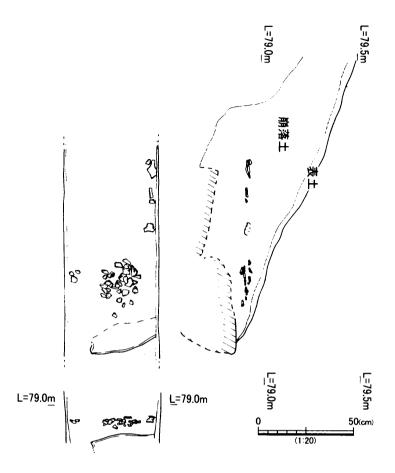
図 15 H 14-2 トレンチ土器出土状況

出土遺物 トレンチ内からは若干の遺物が出土しており、それらについて説明を加えておく。土器は土塁東半分の断割り調査中に出土した。なお、出土は崩落土中からであり、取り上げ当初は正確な層位は確認できなかった。しかし、取り上げ時に記録したレベルと後に分層を行った土層断面とを比較すると、崩落土9層から出土したことが明らかとなった。平面的には、列石及び裏込め状石の上面である。 (渡邊)

まず、この土器の年代が永納山城の築城から廃城までのどの時期を示しているものであるのかが、大きな問題となる。出土状況をみると土塁の崩落土下層からの出土であり、現在も残存している土塁層より上に位置する。崩落土中という出土状況を考慮すると、これらの土器は土塁構築時に混入した可能性と、土塁完成以降に何らかの目的で土塁上にあったものが土塁崩落に伴い混入した可能性が考えられるが、出土状況からはこれ以上は言及できない。そこで、これを特定するために土器そのものの状態に着目してみた。すなわち、土塁構築時に混入した土器であれば、土塁を築き固める工程でそれらは粉々に割れ表面も磨滅している可能性が高い。これに対し、崩落時の混入と考えるならば、もちろん破損や磨滅はするであろうが、前者に比べると良好な状態を

保っている可能性も高い。そこでこれらの土器の状態をみてみると、一部で細かく破損している 土器も見られるものの、器表面の状況は良好である。特に畿内系土師器は底部から口縁部まで残 存しているも破片もあり、表面の文様や調整も良好に観察できる。相対的な評価ではあるが、こ のような状況から判断するならば、これらの土器は土塁構築時に混入したものというよりはむし ろ崩落時に混入した可能性が高い。よって出土土器が示す年代は、永納山城跡が築城された後、継 続から廃城までの時期の一点を示しているものと理解できる。

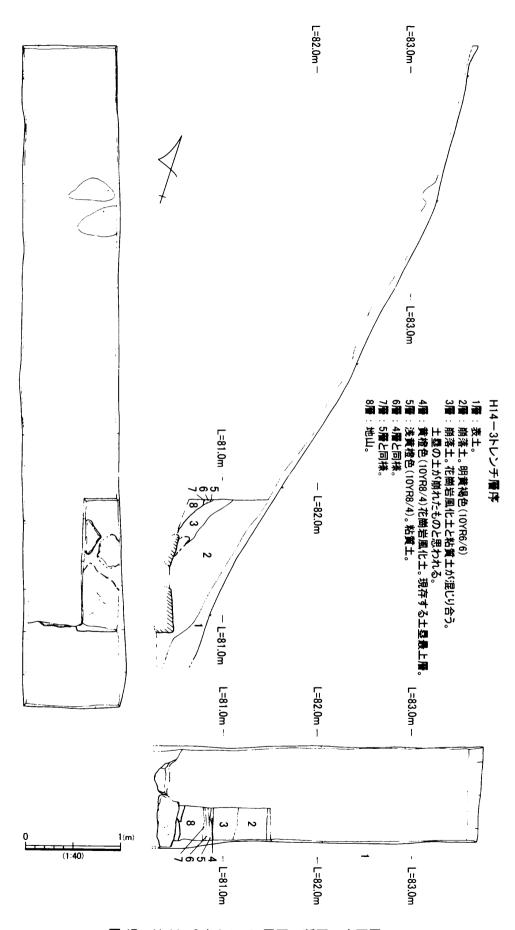
図 17 H 14-3トレンチ 平面・断面・立面図

土塁 列石の上にはキメが粗くしまりのない土が堆積しており、土塁の痕跡も確認されなかった。 また、トレンチ途中からみられる岩盤部においても土塁は検出されなかった。 (渡邊)

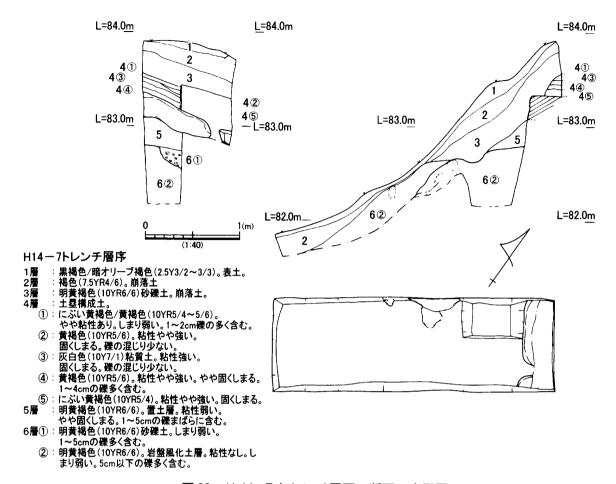
図 22 H 14-7トレンチ平面・断面・立面図

$H14-1\sim7$ トレンチが設定された南西部尾根は、H14-6トレンチの北西付近で短く「馬の背」状の地形を形成した後、さらに北西方向に伸び、既に北半分を採土によって破壊されている南西部頂上へと至る。H14-6トレンチから南西部頂上までの外郭線のつながりを確認するために長さ 3 m×幅1 mのトレンチを設定し、H14-7トレンチとした。調査の結果、トレンチの上端付近で列石および版築土塁を確認した。また、土塁の状況及び列石下部の土層の状況を明らかにするためにトレンチ北側に幅約45 cmの断割り部を設けて調査した。尚、当トレンチからの遺物の出土はなかった。

列石・列石線 トレンチの上端付近で腐棄土(1層)と崩落土(2・3層)を除去したところ連なった列石 2 個を検出した。2 個の列石は、断割り部の調査の結果、まず岩盤風化土である砂礫土(6層②)及び小礫を多く含むしまりのない明黄褐色砂礫土(6層③)上にややしまりのある明黄褐色砂礫土(5層)を置土として積んだ後、その上に設置されたことが判明した。列石は、正面から見て凡そ20~25 度の傾斜で斜めに連なって設置されており、H14-6トレンチ西方検出の列石線はH14-7トレンチに向かって急角度で上がってゆくことが分かった。検出した 2 個の列石の内、北側の石は、石材は花崗岩の粗割石で、露出している前面・上面はかなり平坦でしっかりとした面をそれぞれ前方・上方に向けている。その法量は、横幅80 cm超、厚さ22 cmを測り、奥行は現況で約30 cmを測る。一方、南側の石については、石材は花崗岩であると分かるが、片隅が見えているだけであるため法量などの詳細は不明である。これら列石上面には前面端部から幅10 cm程度を残して土塁が積まれており、土塁が列石を押さえ込むような状況を示している。

土塁 トレンチ上端付近において1~3層の腐棄土・崩落土を除去していったところ列石を押さえ込むように見える硬い土の堆積が検出され、土塁であると判断した。この土塁は検出時点から横方向の縞模様が見え、単一の堆積ではないことが考えられたので、上述のように断割り調査を行ったところ、比較的しまりが良く、灰白色粘質土や粘性の強い黄褐色土を主体とする五層の堆積層のまとまり(4層①~⑤)が確認できた。土塁先端部のみの調査であるが、各層の厚みは最も薄い部分で約4cm、最も厚い部分で約8cmを測り、少なくとも北壁断面でみる限り、各層が奥に向かってほぼ水平に堆積していることが分かった。また、正面から見ると、土塁各層は、概して20~30度の傾斜で積まれている。当トレンチで検出された土塁は、版築工法によって築かれた土塁であることが確認できた。

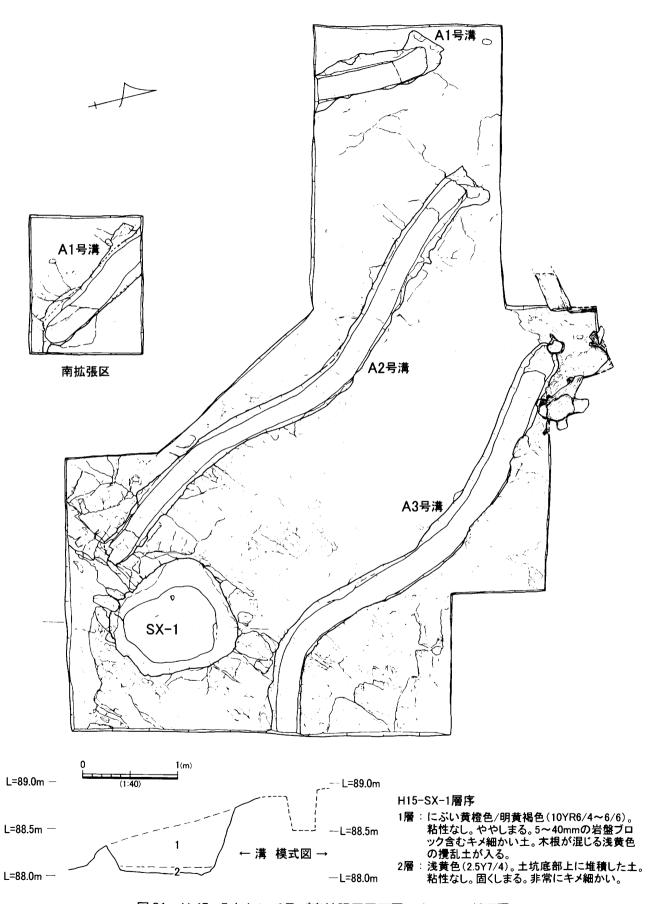
図31 H15-5トレンチ及び南拡張区平面図・SX−1断面図

H15-5トレンチ(拡張後)および南拡張区 当初発見された溝のつながりを追いかけるため南東方向に拡張を行い、ピンポールによってボーリング調査したところ、周辺に別の溝が存在する見通しが得られたため、さらに東西両方向および北方へと再拡張を繰り返し、最終的に図31のような東西7.5m、南北最大幅約4.5mを測るトレンチとなった。また、当初のトレンチの南方に1.8m離して他の溝検出のための拡張区を設定し、H15-5トレンチ南拡張区とした。H15-5トレンチ及び同南拡張区の調査の結果、岩盤を掘りぬいて造られた3条の溝状遺構と1基の土坑状遺構を検

土坑状遺構(H15-SX-1) H15-5トレンチ拡張後の調査の過程においてちょうどA2号溝の南側端部とA3号溝の間に挟まれた所で岩盤を掘削して作られた不整円形プランの土坑状遺構を検出し、H15-SX-1とした。掘り方は、北西-南東方向の最大幅約1.3m、北東-南西方向の最大幅は約1.2mを測る。土坑底は、ほぼ水平な平坦面をもち、長軸1m×短軸0.75m前後の不整楕円形のプランを呈する。断面形は、逆台形状を呈し、深さは南側(斜面下方)の浅い方で25cm前後、北側(斜面上方)の深い方で70~90cmを測る。掘り方の外周には大小の礫が配されているように見える部分もあるが、これらは岩盤が崩壊・剥離して出来た自然礫であるとみられる。埋土は、底面上に固くしまるが粘性の無い浅黄色砂質土が約5~6cmの厚みで堆積するほかは、4cm以下の小角礫混じりのややしまりのあるにぶい黄橙色ないし明黄褐色の砂質土で占められる。埋土中には、部分的に樹木による攪乱が顕著に見受けられるしまりの弱い浅黄色土が混じる。なお、底面ほぼ直上の浅黄色砂質土から時期・器種不明の軟質の土器底部片1点が出土した。

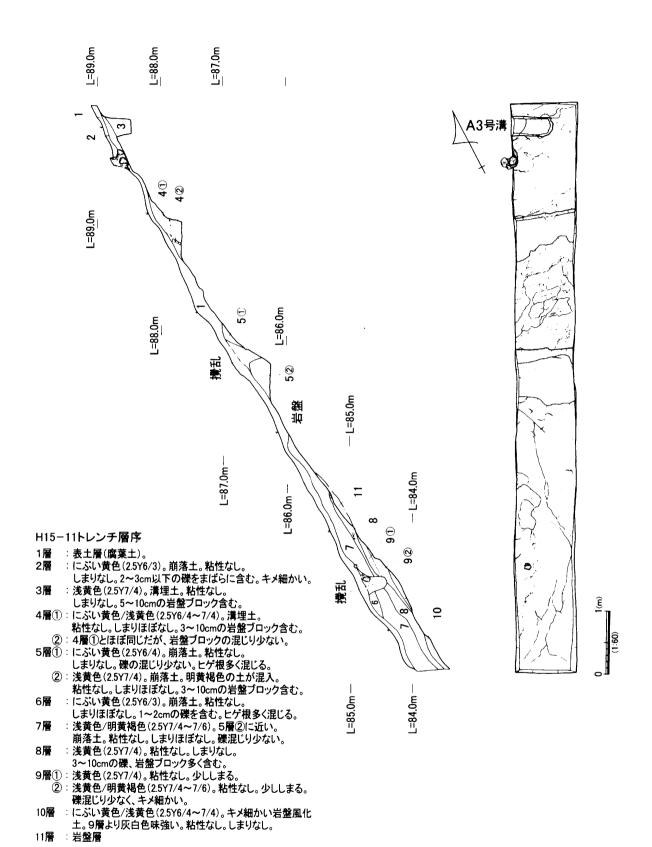
図32 H15-11トレンチ平面・断面図

以上のようにトレンチ内には明確な外郭線構造は認められなかったが、南部突出部の岩盤利用 状況とH15-3トレンチ内で途切れる列石との関係を踏まえると、H15-3トレンチ以東から人 工的な外郭線を造らず、自然地形を利用していた可能性も十分考えられる。 (渡邊)

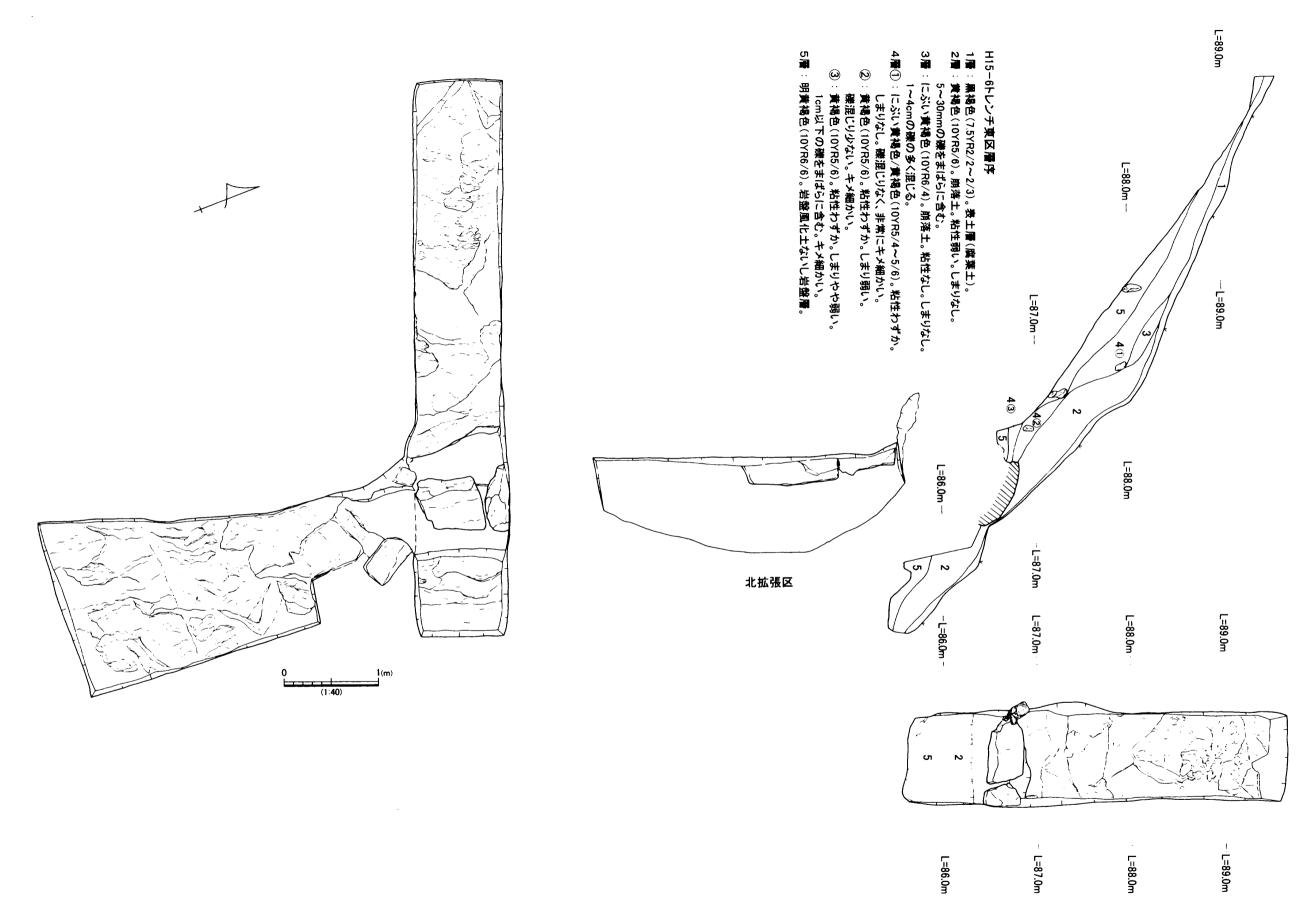
図36 H15-6トレンチ東区平面・断面・立面図

腐植土・崩落土を除去した結果、拡張区北端で東区のテラス面からつながる平坦面を検出、その西側で20cm大の角礫を検出し、さらに平坦面の東側でやはり東下方へ前のめりに傾いて留まっている50×30cmの角礫を検出した。後者は平坦面の東側に落ち込んでいることから列石の可能性が高く、前者も大きさや位置からみて裏込め状石の可能性の高いものと判断した。平坦面の南側は、拡張区の南端までほぼ一様な岩盤斜面が広がっていることを確認した。これらの状況からみ

て、当所では、列石線が途絶え、岩盤利用の外郭線へ変わったと考えられる。

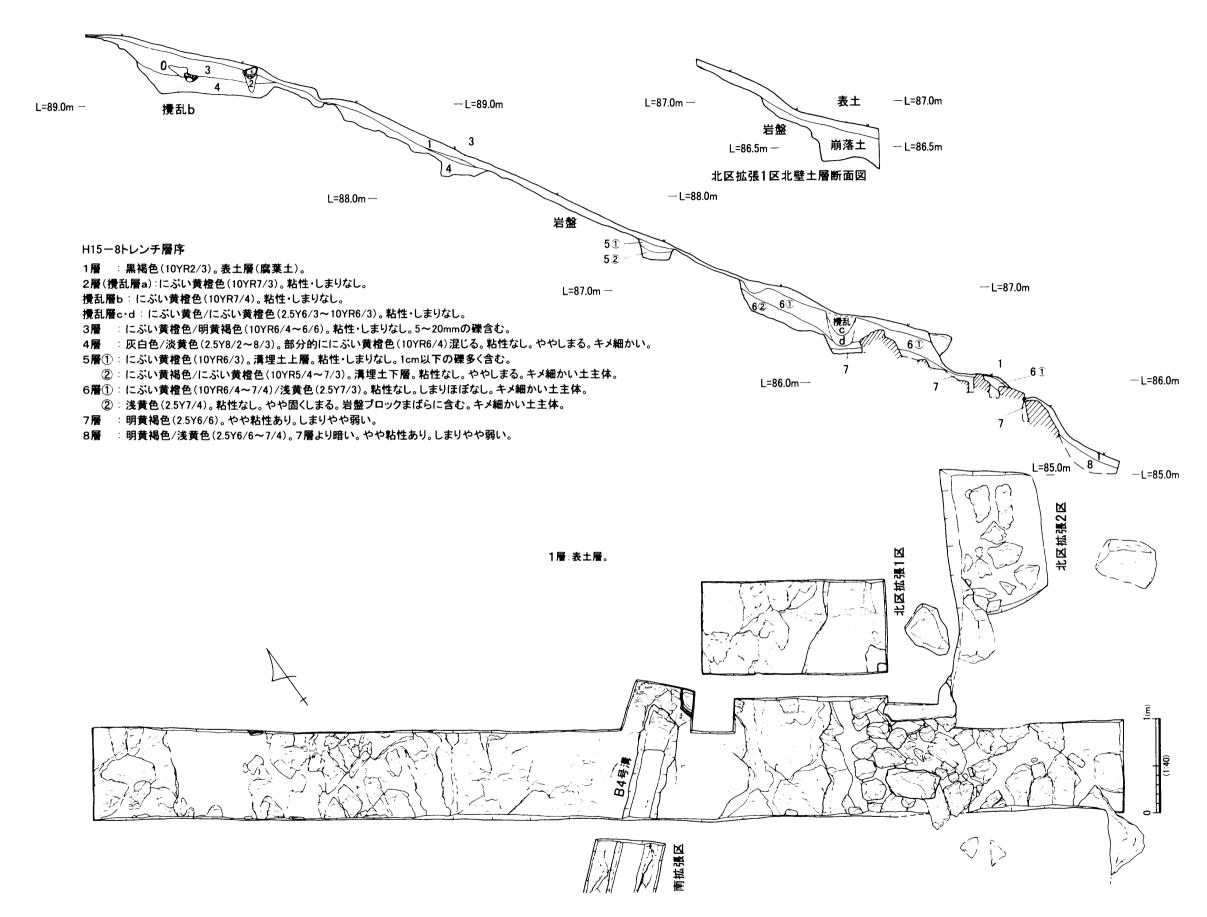
図38 H15-8トレンチ平面・断面図

トレンチ下位の調査では、トレンチ上端から7m地点付近において、中位で見られた薄い表土層 の下にすぐ岩盤斜面が現れるという状況が一変し、岩盤斜面が一旦大きく落ち込み、表土下に6 層①のような崩落土が厚みを持って斜めに堆積するようになる。8 m地点付近までは、6 層①の下 にややしまりの強い浅黄色土(6層②)の斜堆積が見られた。注目すべきは、8m地点付近の西方で 再び検出した岩盤斜面の落ちである。この第二の落ちは、前者と違い、落ちきった後テラス状の 平坦面へつながることが分かった。この平坦面は、灰白色味の強い風化岩盤であり、その上にし まりはそれほど強くないが粘性がやや強い明黄褐色土(7層)が5cm程の厚みでほぼ水平堆積し、 さらにその上部に上述のややしまりの強い浅黄色土(6層②)が堆積している。さらに9m地点付近 まで崩落土を除去してゆくと、切り落としの下端、即ち平坦面の奥のラインからおおよそ10~ 30cmの間隔を空けて、面を埋める様に密着した15~35cm大の角礫数個を検出した。しかも、こ れらの角礫は、単に密集しているわけではなく、平面図や横方向からの観察でも明らかな様に、テ ラスの奥側に少なくとも一列の礫の並びを作っており、部分的にはその前方に2列目を形成して いることが分かった。さらにこれらの北側に前面部だけ露出していた列石状の石の奥行きとその 下位及び背後の状況を明らかにするため、トレンチ北壁の一部を北方に拡張して調査した。その 結果、この石が上面を水平に保つ列石であること、当列石背後のテラス面に角礫が一個はまって いること、列石前部の下に角礫がはまり、列石を支えていることが判明した。また、トレンチ内 のテラス面上、中央やや南寄りの一個の角礫前方において奥行 60cm 前後、横幅 30cm 余を測る上 面・前面がほぼ平らな礫を検出したが、この礫は前が少し下方(東方)に傾いた状態になっており、 ひび割れた岩盤によって先端部を支えられて止っていた。このやや大きめの礫も先の列石と比べ ると表面に細かい凹凸があってゴツゴツした岩状ではあるが、検出状況・大きさ・形状からみて、 これと同様に列石であると判断される。そして、これら列石の背後に列状をなして並ぶ礫群は、列 石の裏込め状石状のものであると認めることができる。また、列石の直下は、岩盤ないし風化し た岩盤の破砕礫となっていた。なお、これらのテラス・列石・裏込め状石による構造の斜面下側 (東側)では、大小の礫が一見斜面を形成しているように見られるが、これらは一体の岩盤斜面が 風化・崩壊して分離して形成された礫やひび割れ状の岩盤であると見られる。このようなひび割 れた岩盤や礫の隙間には明黄褐色土(7層)が堆積している。この7層は、テラス上面にも堆積し

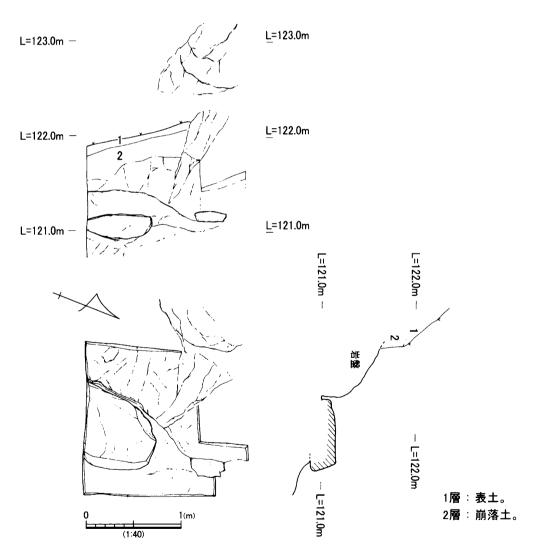
図 54 H 16-3 トレンチ平面・断面・立面図

土塁 列石背後には、急角度で地山が立ち上がり、土塁の痕跡は全く確認できなかった。地山の立ち上がりは現状で約50度を測り、その後も $30 \sim 40$ 度の急傾斜で尾根へ向かう。さらに上層の崩落土が、地山の風化したものであることから考えると、この傾斜は本来さらに急であったと思われる。なお、列石上面から尾根上までの高さは約2.5mである。 (渡邊)

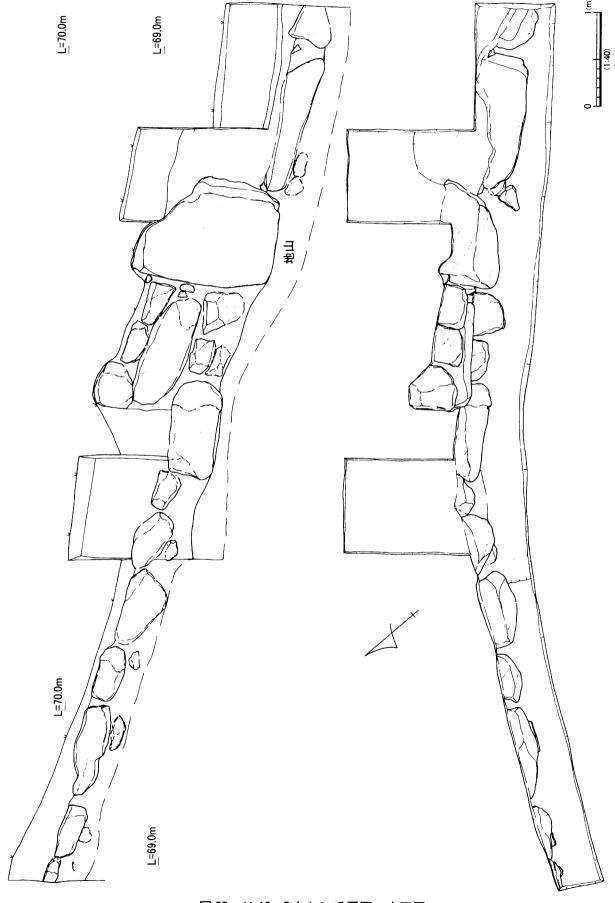
図63 H16-8トレンチ平面・立面図

石積み 掘り下げを進めるに従い、石積みが二段以上となることが判明したため、最下段の積み石まで検出を行うこととした。その結果、石積みは尾根筋の傾斜に沿うように斜めに積まれ、幅 2.5m の距離に及ぶことを確認した。その高さは $1.2 \sim 1.5m$ を測り、最大で四段の石が積まれる。また、個々の石材の横幅は $40 \sim 50 cm$ 程度のものが大半であり、列石に用いられるものと同様の特

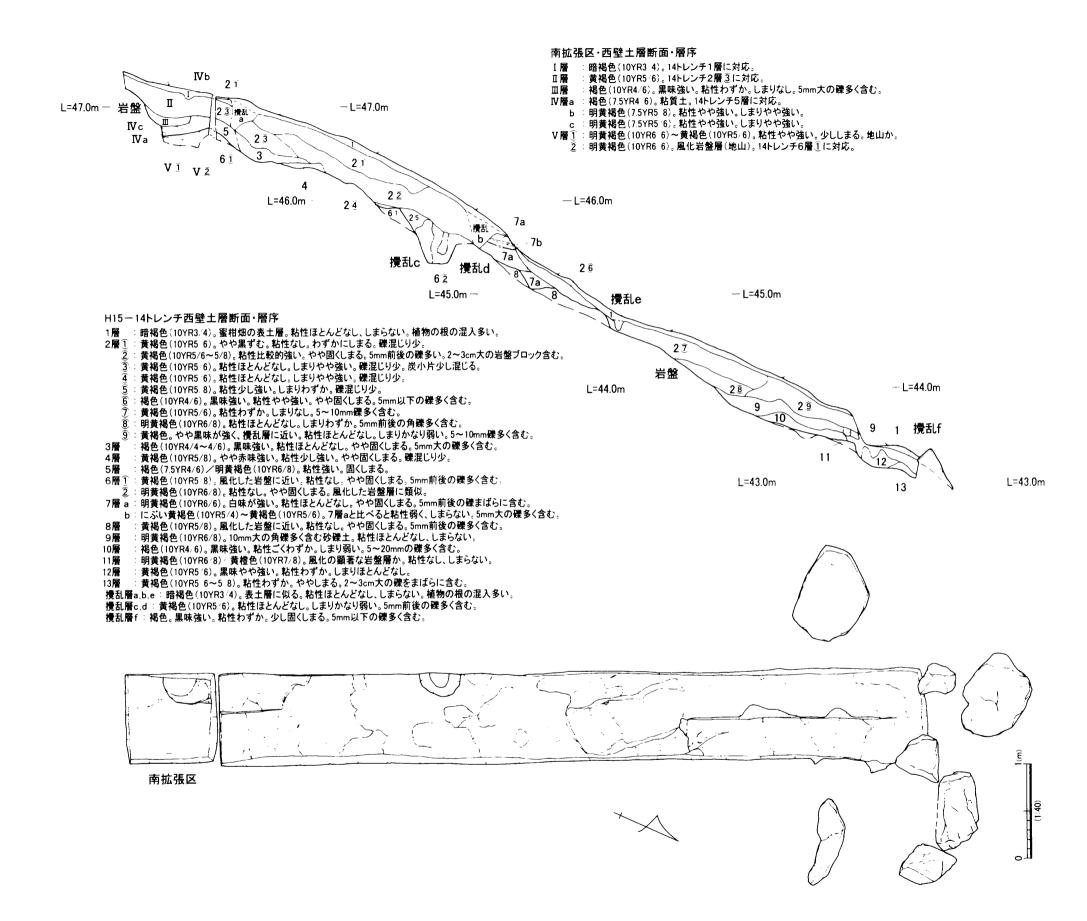
図73 H15-14トレンチ平面・断面図

トレンチ下位では、攪乱層の混じる複雑な土層状況が明らかになり、同時にほとんどの土層がしまりのない崩落土であることが分かった。9層・10層に対応する土で構成される互層状の土の堆積を平面的に確認したことから、土塁の可能性を考え、断割り調査も行ってみたが、風化岩盤層の上にこれらの土層がしまり無く緩やかに斜堆積している状況が確認されるのみで、列石や裏込め状石が確実に設置できるような所を特定することは出来なかった。

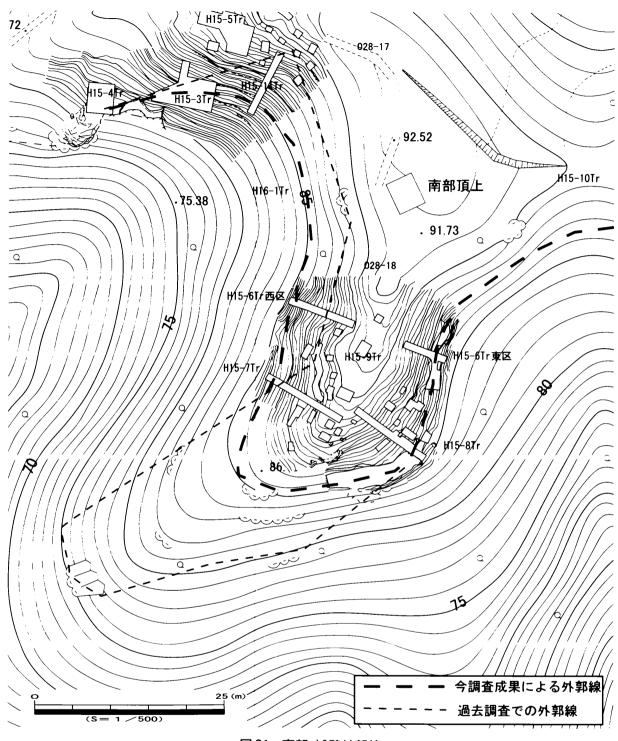
図81 南部 城壁外郭線

列石・土塁を主体とした外郭線の総長は、欠損部を含めた推定距離で2.554kmに及ぶことがすでに過去調査で報告され、それ以降も全長約2.5kmという数値が定着している。今回の調査ではその確認・検証が目的の一つであり、ほぼ全域にわたりトレンチ調査を中心とした範囲確認を実施した結果、この外郭線が大部分において正確なものであることを確認した。

しかし、南部地域では外郭線の捉え方に若干の相違が見られたため、この点について説明を行

以上のように一部で外郭線に変更が必要となったが、欠損部も含めた永納山城跡の全長はこれまでどおり約2.5kmという距離で統一しておきたい。

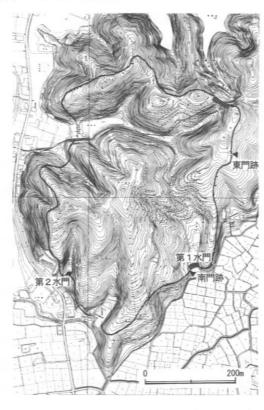
第1図 九州型神籠石(おつぼ山神籠石)

まず北部九州所在の神籠石は坪井が九州型として型式分類しているが、その構築形態は山頂から山腹にかけて列石が構築されており、したがって山腹側に一カ所ないし数カ所の谷を取り込んでいる(第1図)。列石は幅1~1.5メートル、高さ1メートルほどの方形切

石を前面および上面をそろえるように一列一段に敷き並べている。さらに前面の上端部をL字状に切り欠いた加工がなされている例が多い。この列石は、その上部に構築される土塁の土留めの施設を設けるためのものと考えられており、列石の前面は露出されていたと見られている。また発掘調査が行われたおつば山や帯隈山などで列石前面に検出された柱穴は列石上部に版築による
