# 長 道 遺 跡

筑紫野市文化財調査報告書

第 87 集

筑紫野市教育委員会

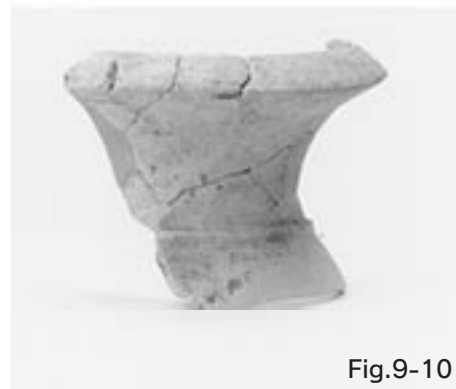
Fig.9-10

| Fig.番号 | 器 種 | 法 量 (cm) | | | 手 法 の 特 徴 | 備考：A. 色調 B. 胎土 C. 焼成 D. 残存状況 E. その他 |
|---|---|---|---|---|---|---|
| Fig 9-10 | 壺<br>(弥生土器) | (19.9) | | 15.20 | 外面口縁部ハケ目、頸部ハケ目後ヨコナデ<br>内面口縁部ヨコナデ、指頭痕 | A. 内外面に浅黄褐色(7.5YR8/4)<br>B. 細砂粒と3mm程度の砂粒多量、赤褐色粒・カクセン石・ウンモを含む。<br>C. 普通<br>D. 口縁部1/2弱 |

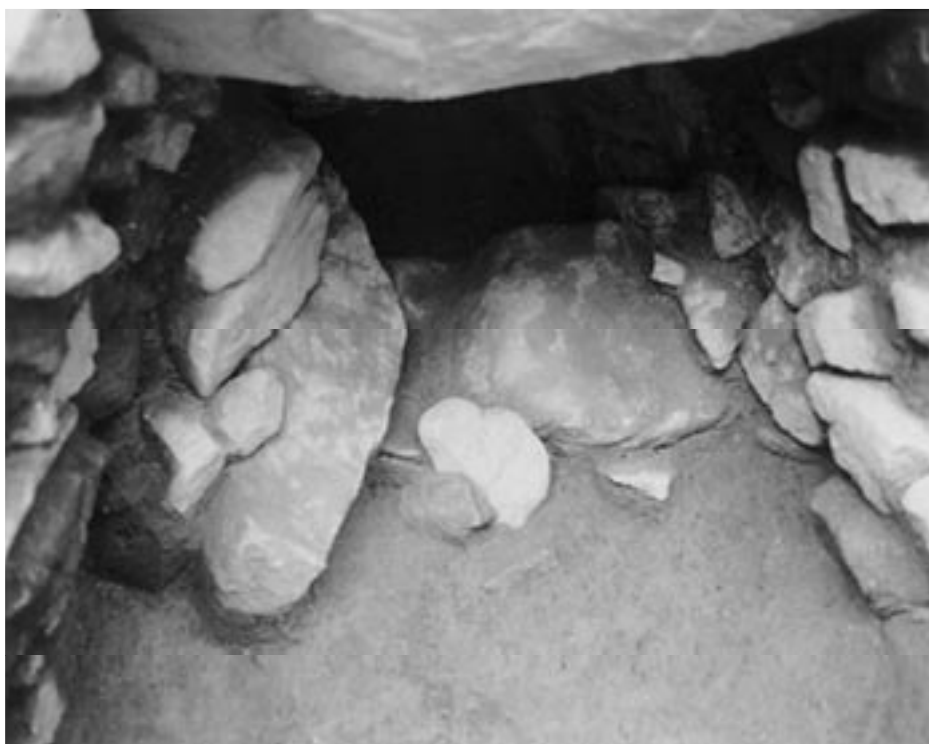
閉塞石

**閉塞** 羨門を閉塞する閉塞石は左側壁側に僅かに残るだけで盗掘をうけている。このことから羨道部からも盗掘があった事が予測される。閉塞石に使用された石は小振りの割石である。閉塞部の周辺からは数点の遺物が検出されたが完全なものはない。

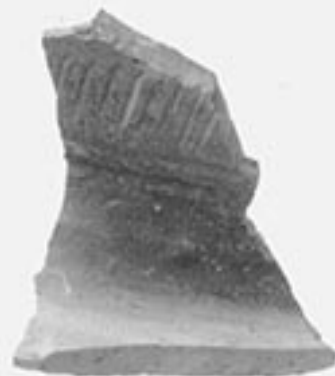
Fig.12-13

| Fig.番号 | 器 種 | 法 量 (cm) | | | 手 法 の 特 徴 | 備考：A. 色調 B. 胎土 C. 焼成 D. 残存状況 E. その他 |
|---|---|---|---|---|---|---|
| Fig 12-13 | 器台<br>(須恵器) | | | 8.00 | 外面脚部力キ目、裾部ヨコナデ | A. 外面灰色(N6/ )・内面灰色(N6/ )・オリーブ灰色(5GY6/1)<br>B. 細砂粒と3mm程度の砂粒を多量に含む。<br>C. 良好<br>D. 裾部から脚部の下<br>E. ロウ口回転左 外面に自然釉 |
