# 史跡 御所ヶ谷神籠石 I

—福岡県行橋市大字津積ほか所在古代山城の第1次～第11次調査—

行橋市教育委員会

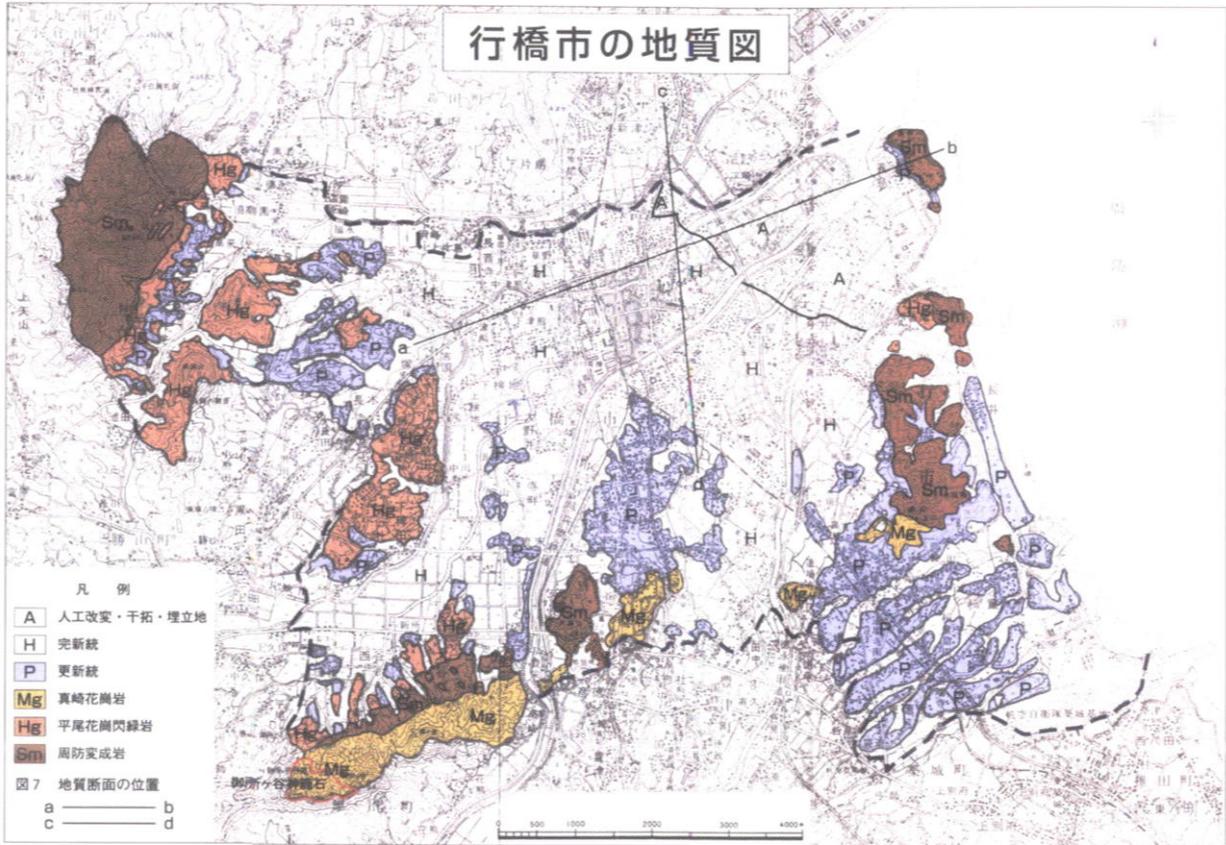
第5図 行橋市の地質図 (1/10000)

御所ヶ谷神籠石の立地する山塊は花崗岩からなる。北部九州に分布する花崗岩類は、主部花崗岩類と東部花崗岩類の二グループに大きく分けられている。行橋市域のものは、後者に属する真崎花崗岩と平尾花崗閃緑岩である。平尾花崗閃緑岩は御所ヶ岳北麓－矢留－杳尾を結ぶ線より北側の地域に、真崎花崗岩は御所ヶ岳－南泉三丁目－観山の線より南側の地域にそれぞれ分かれて分布する<sup>3</sup>。（第5図）

御所ヶ谷神籠石はこのうち真崎花崗岩の分布域に属する。すぐ北麓には平尾花崗閃緑岩や周防変成岩が分布するが、神籠石の列石や石塁にはすべて真崎花崗岩が用いられている。

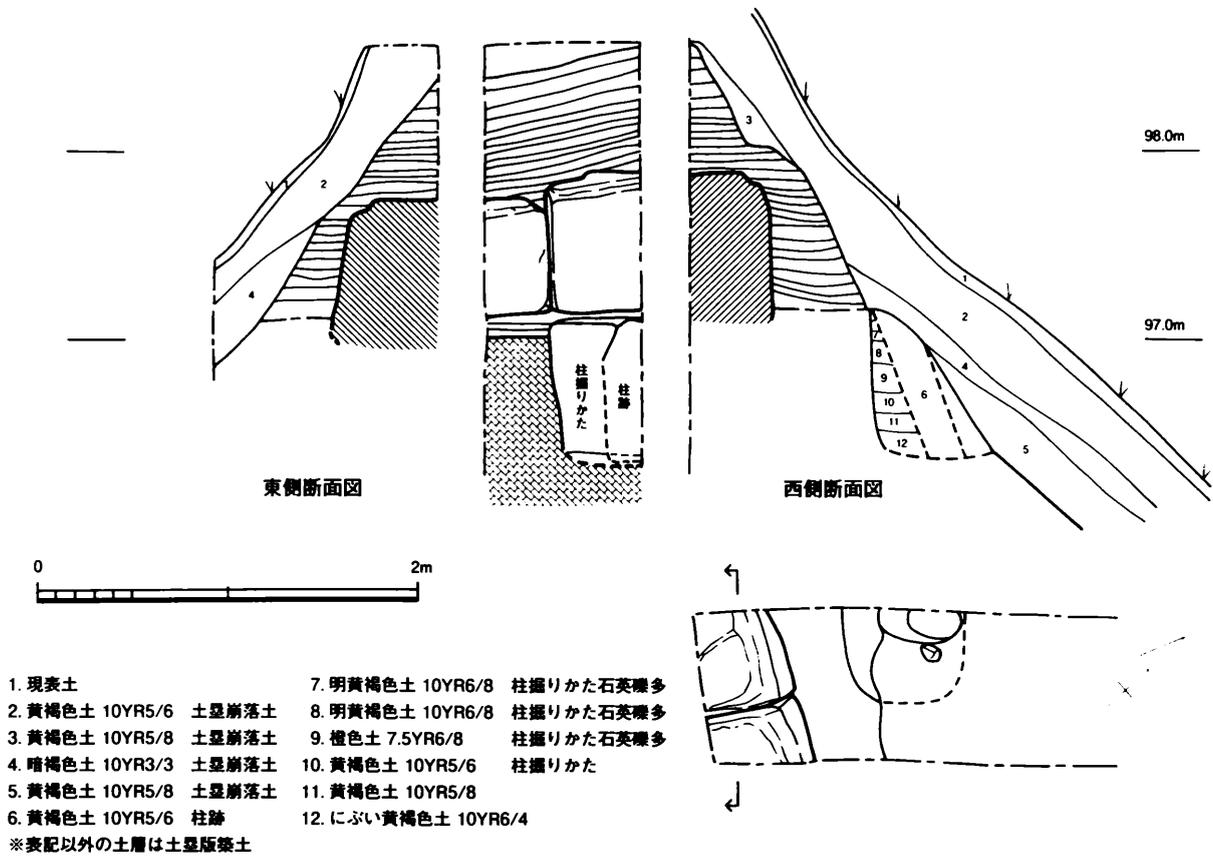
第22図 A4 トレンチ平面・立面・断面図 (1/40)

A3トレンチの東、土塁線が東石塁のある谷に降りていく地点に設定した。トレンチは幅0.8m、長さ2.5mで、列石、版築土塁、柱穴を検出した。2個の列石は前面を平滑に調整され、前面上縁部には両石材ともL字状の段差調整加工が施される。版築土は花崗岩風化土で、一層の厚さは3~7cm。検出部分は非常に堅緻にしまり、列石は完全に被覆される。横断面の土層は谷に向かって緩やかに下降する。

土塁前面には地山を削り出し、その上に薄い整地層をともなうテラス状の平坦面が形成されている。テラス部分の大半は流出しているが、わずかに痕跡をとどめる柱跡とその掘りかたが確認できた。柱は列石から離れて立つタイプのもので、略方形と推定される掘りかたに立てられる。掘りかたの埋土は一層の厚さ10~15cmで、版築状に堅く搗き固められており、上層部には石英礫が多量に混入する。柱の傾斜角は70度。土塁の傾斜は西壁が68度、東壁が63度。列石前面の傾きは西側80度、東側88度でバラつきがあるが西側の柱と土塁の傾斜はほぼ対応する。土塁の形状は内托式である。

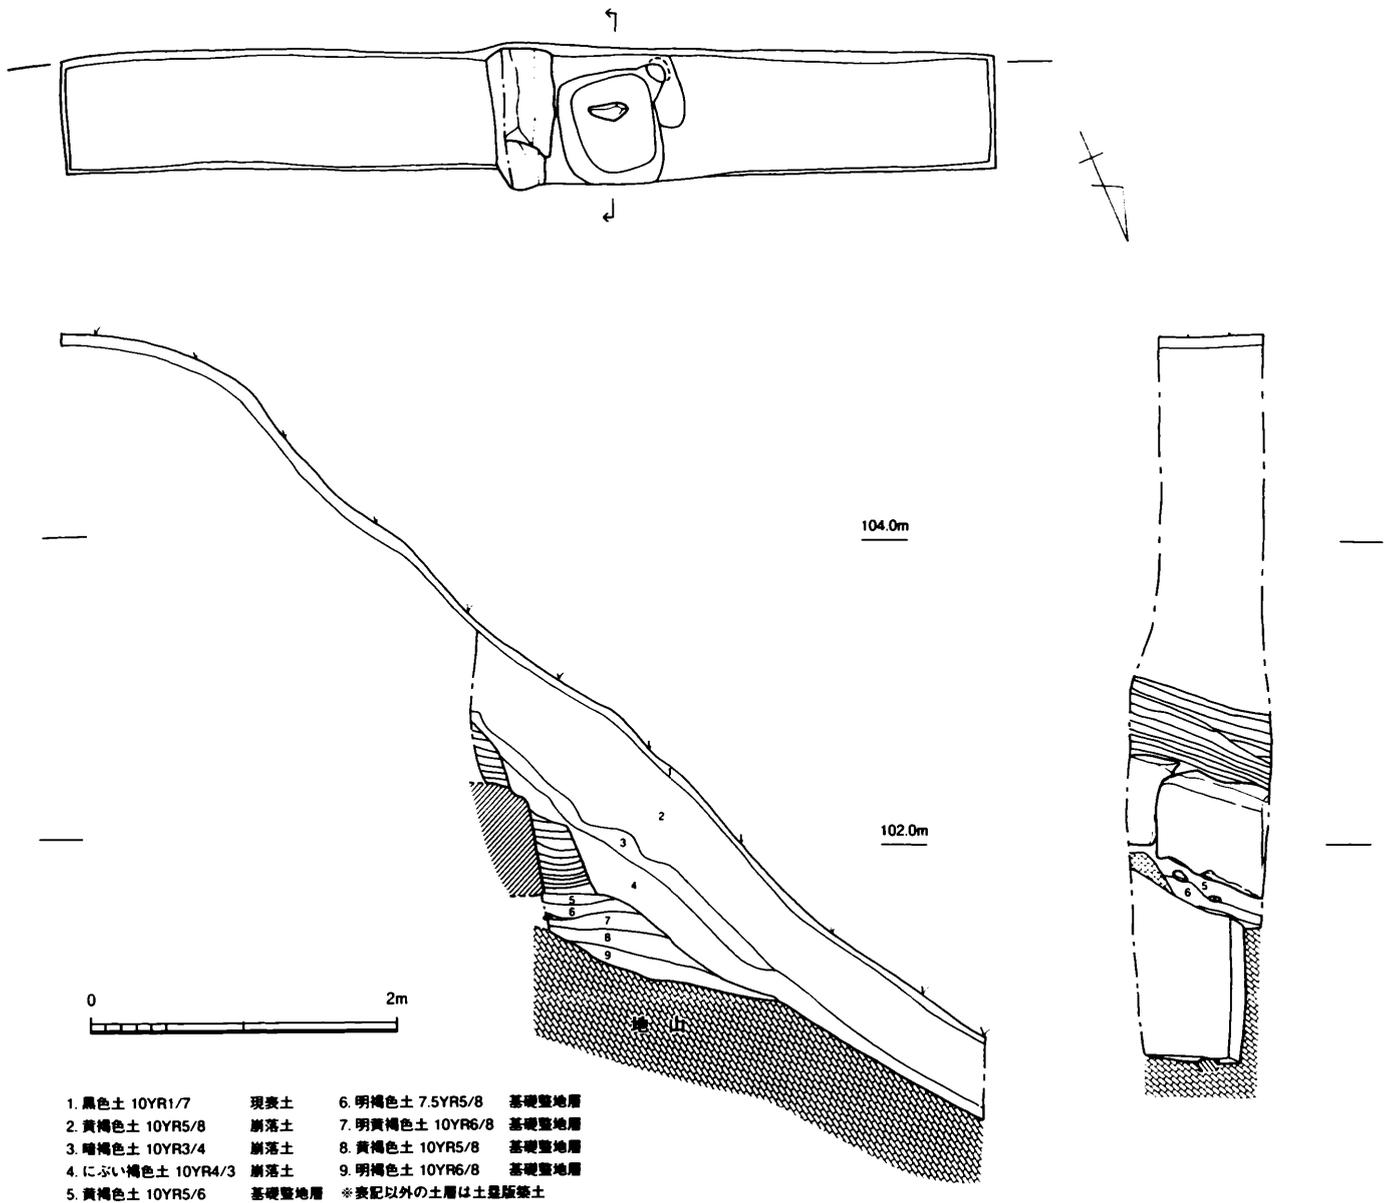
第23図 A5トレンチ平面・立面・断面図 (1/50)

列石は地形の傾斜に沿って並べられるが、石材自体を地形の傾斜に合わせて傾けながら連ねるのではなく、接合部で石を上下にずらしながら傾斜に沿わせている。したがって石材間の接合目地は垂直である。一方石材の上部と下部は地形の傾きにに合わせて加工されているため石材の前面の形状は平行四辺形を呈する。東側の石材には石材間のずれを防ぐため鉤の手状の加工を施し、西側の石材に懸け安定を図っている。

版築土は砂質と粘質の花崗岩風化土で、一層の積み土の厚さは2～7cmで列石付近の土層は非常に堅くしめる。土塁の横断面の土層は地形に沿って傾斜し、一箇所斜め方向の区切りがみられる。土塁前面には地山を整形した上に数層の整地層からなるテラスが設けられ、そこから80×60cm、深さ1.2mの方形の柱穴掘りかたが検出された。柱跡は記録できなかったが、この掘りかたには2本分の柱跡が認められた。版築土は列石を完全に被覆する。列石前面の傾きは80度、土塁の傾斜角は67度である。

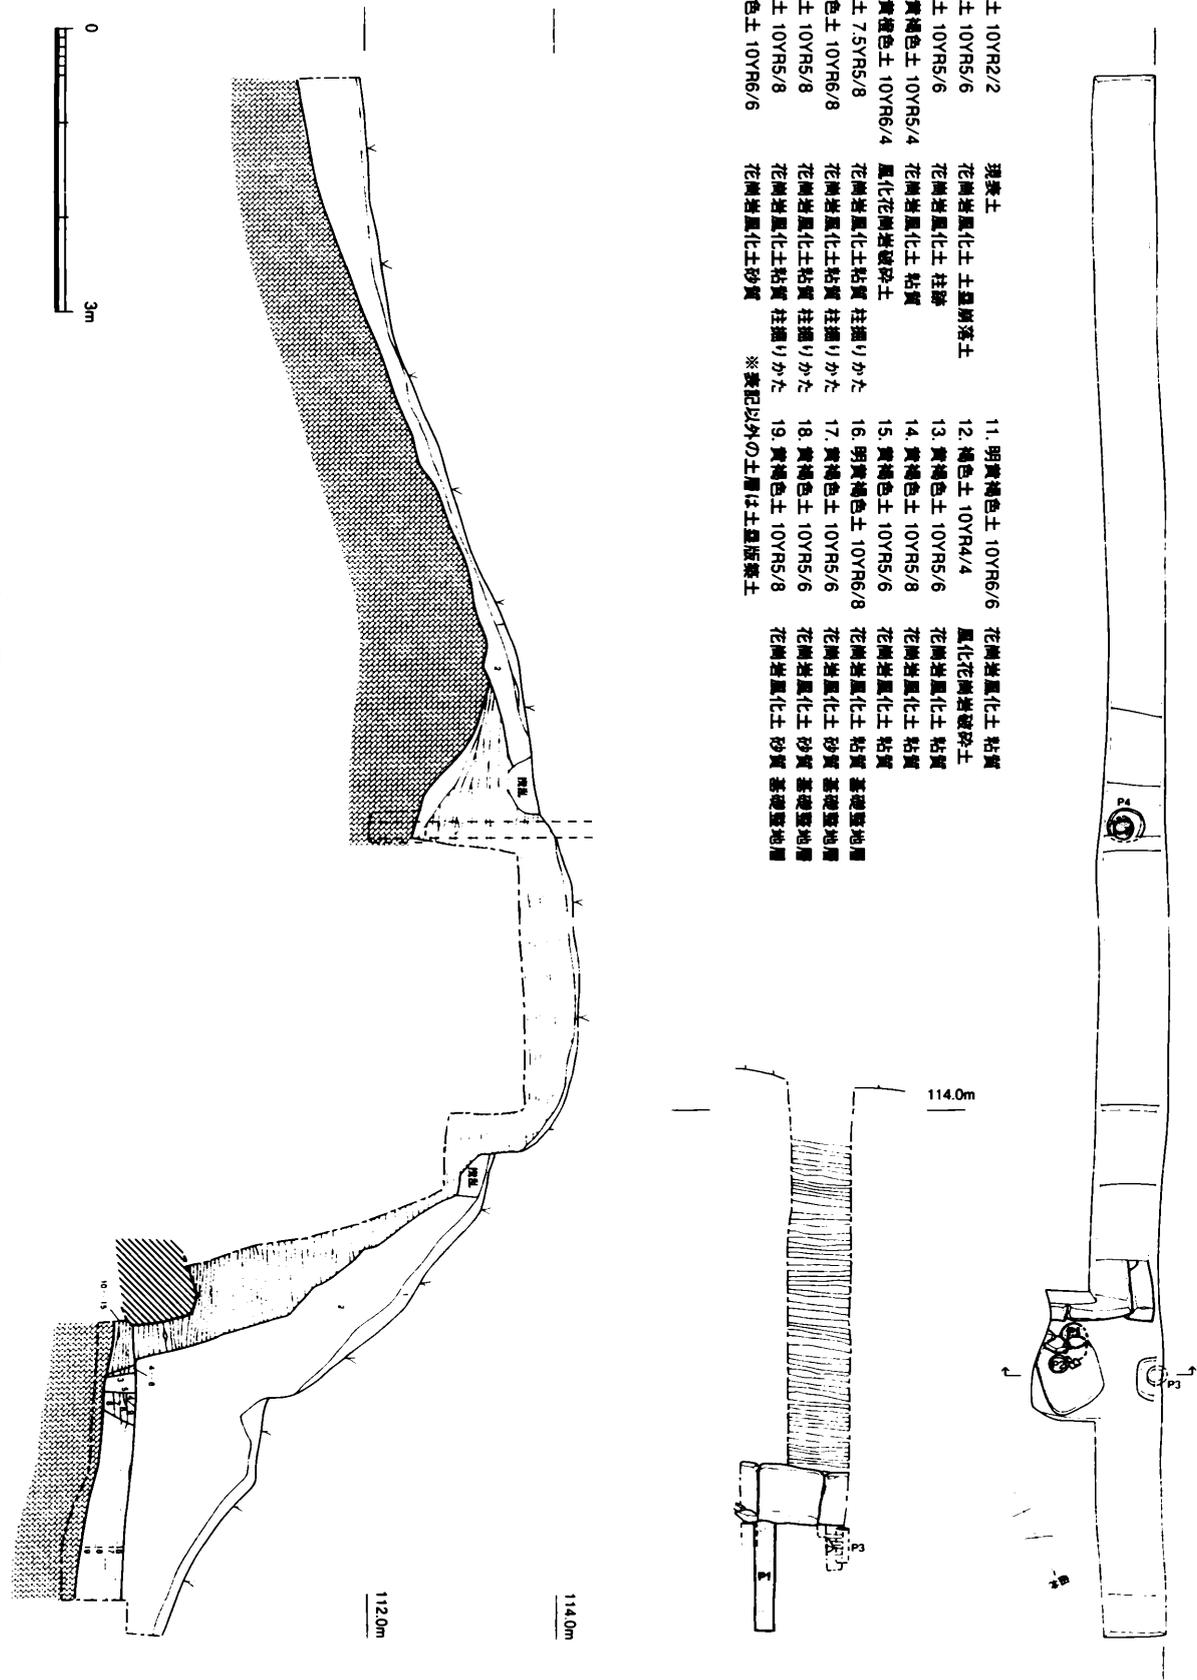
第25図 A7トレンチ平面・立面・断面図 (1/80)

外側の小型の柱は堰板の外側の支えと考えられるが検出したP3については掘込みが浅く、支柱としての安定性をやや欠くように思え、異なる用途を考えねばならないかもしれない。土塁の後端部より内側に約1.5mの地点で径20cmの柱穴が検出された。柱は版築下の地山（花崗岩風化土）に径40cmの円形の掘りかたを掘削し立てられる。A2トレンチのP7と同様に前面の柱を後方から支えるための工事用支柱と考えられる。土塁の後端部にA2トレンチのような石組みは認められない。地山より下部の版築層は内托式に地山に当てて処理しているが、地山より上部の版築層の押さえとなるものが確認されていない。後側の地山がもう少し高かったのか、検出できなかったが後側にも柱を立て堰板を用いたのか検討を要する。いずれにしても土塁背後の地形はおそらく意図的に削平されておりこの辺りから東門にいたるまで、通路状の空間が形成されていたと考えられる。

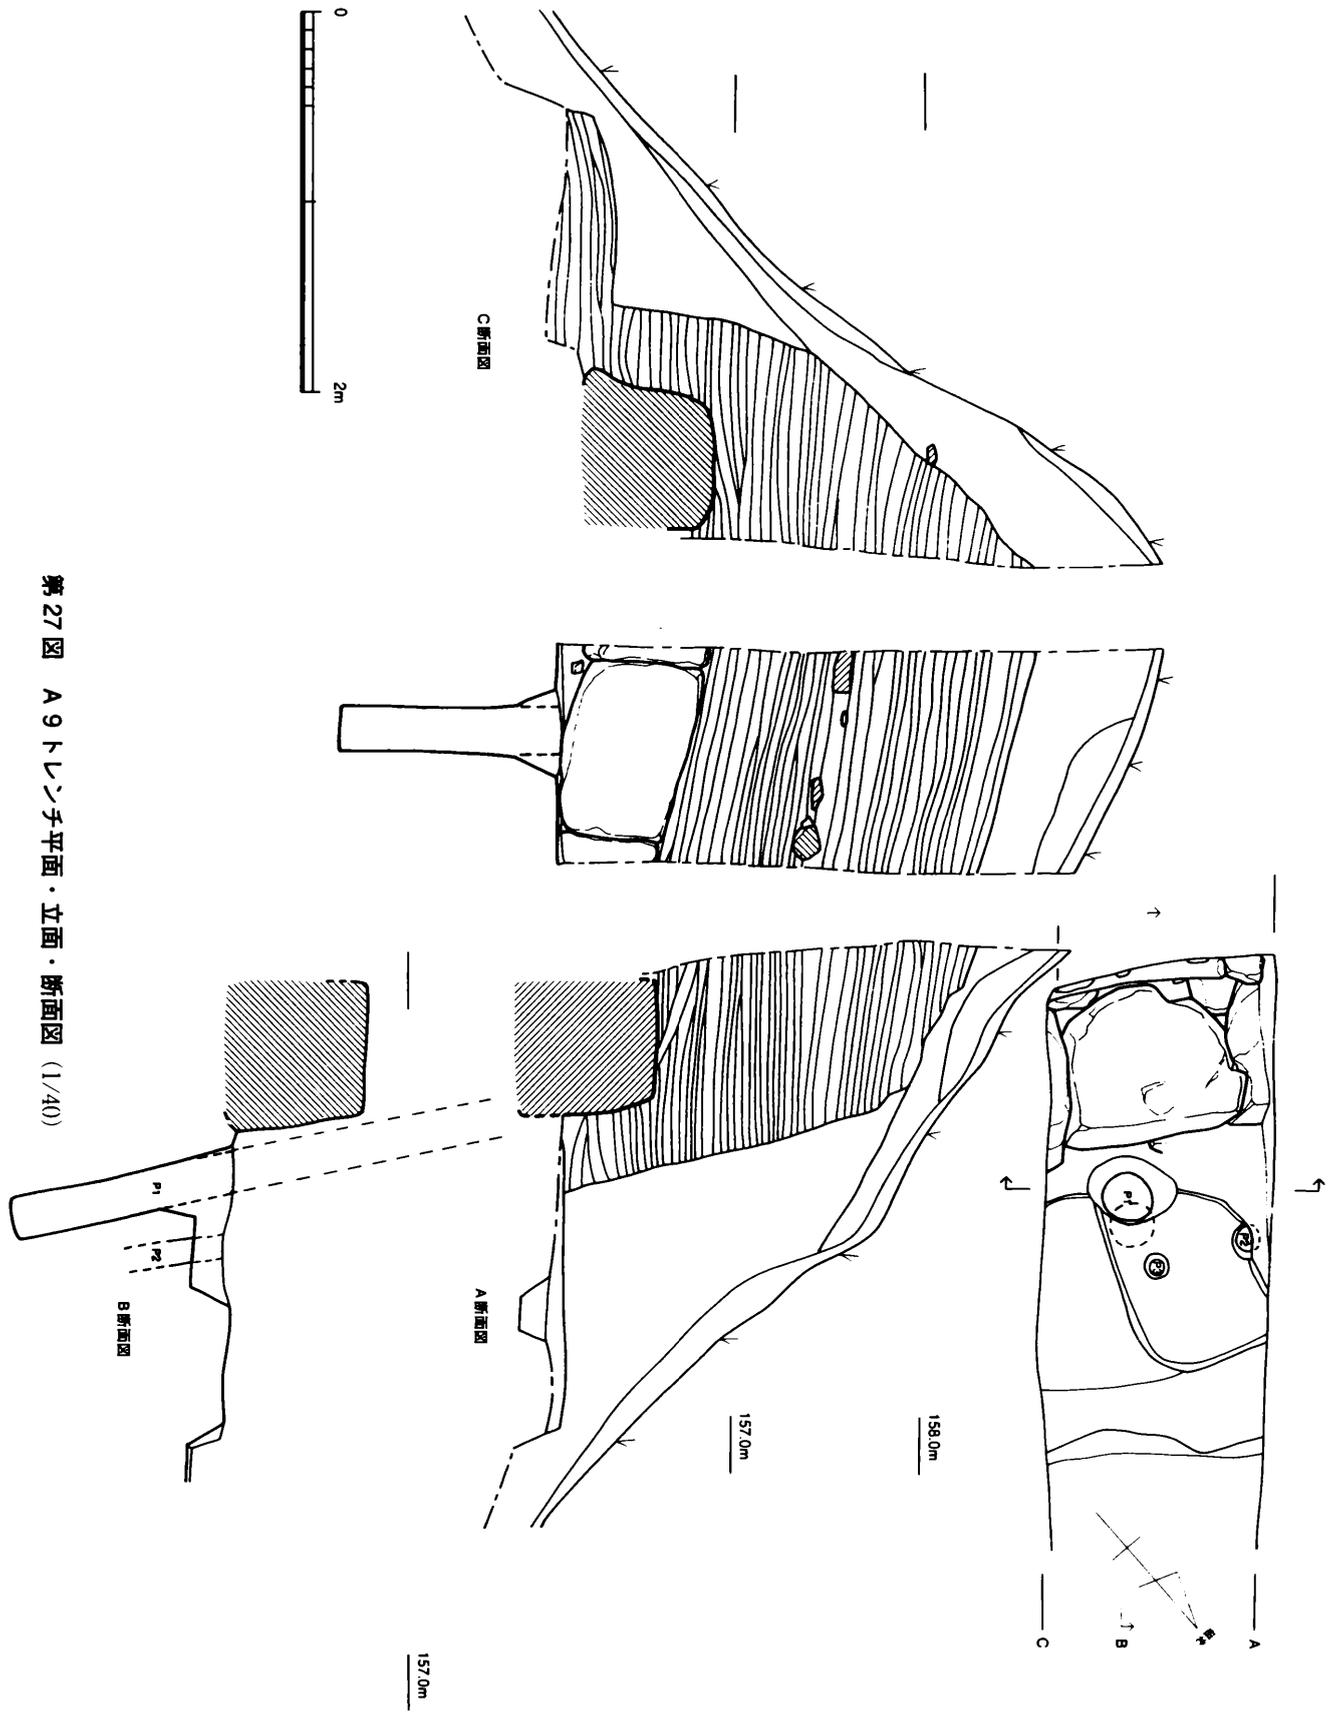
第27図 A9トリンチ平面・立面・断面図 (1/40)

A8トレンチから東に25mの外郭土壘線に設けたトレンチ。すぐ東側の土壘は長い区間にわたって大きく崩壊し基底部の列石のみ残存している。この部分の土壘も前面は崩落しており、その厚い流土を除去すると版築土壘が姿を現わす。

列石は3個検出された。中央の列石石材は長さ94cm、高さ65cm、奥行き83cmを測る。いずれの石材も前面は平滑に仕上げられる。三つの石材は石材自体の高さを揃え段差調整加工は施していない。上縁部に対して下縁部の処理は粗雑で、東側の石材は前面の基礎整地層で覆われる部分は未調整でその部分は突起した状態で残存する。列石設置後テラスを造成し、その後列石の前面や上面の仕上げを行なったことが窺える。

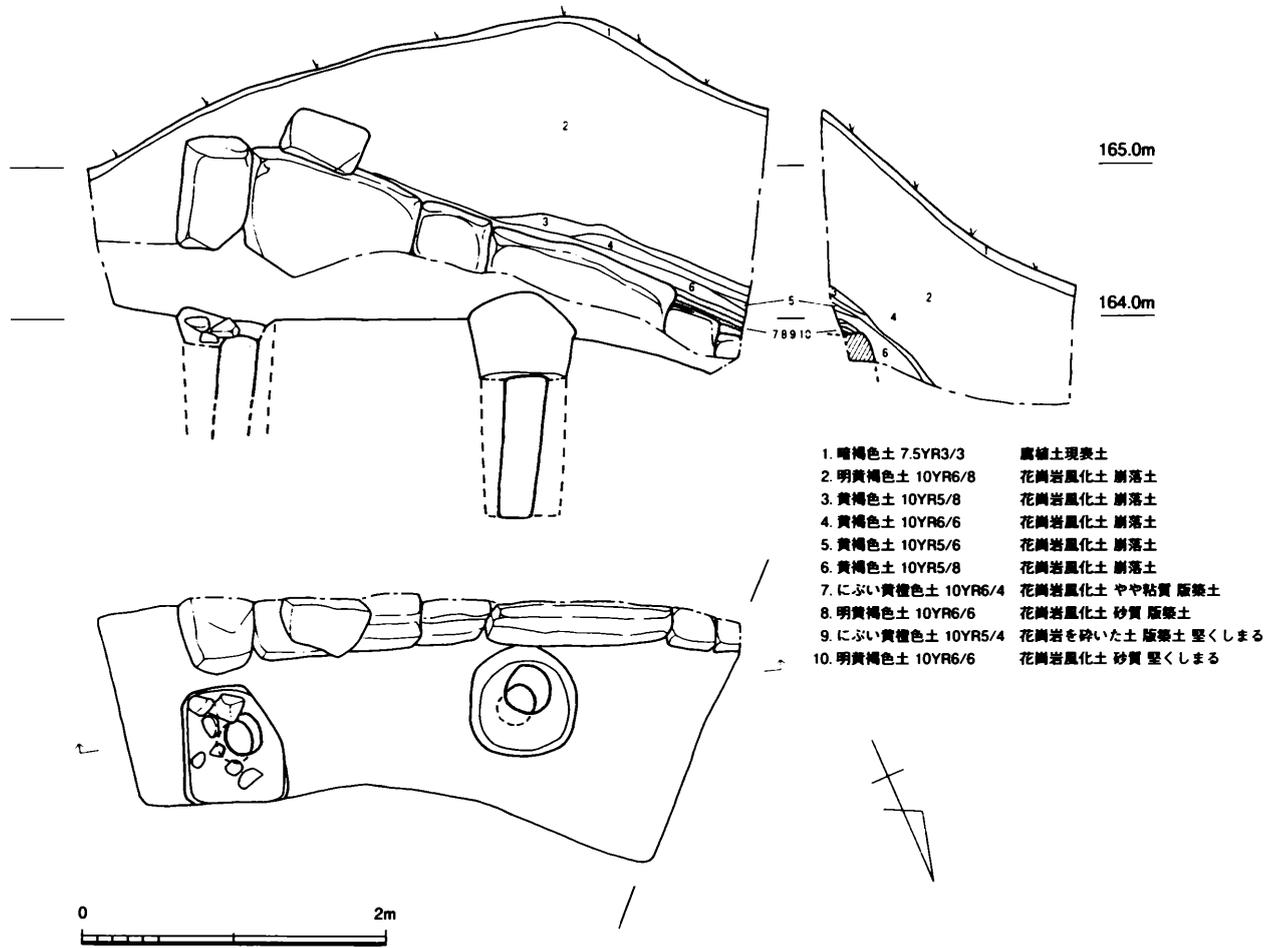
第28図 A 12 トレンチ平面・立面・断面図 (1/50)

柱は径約25cmで不整形と不整円形の掘りかたに列石方向に傾けて立てられ、2本の柱の柱間は1.8mである。完掘した西側の柱穴は検出面から深さ1.3mを測る。

東側2石目の列石上には前面で幅50cmほどの石材があるが、南東石塁のように列石の上に石塁が存在したかは不明である。

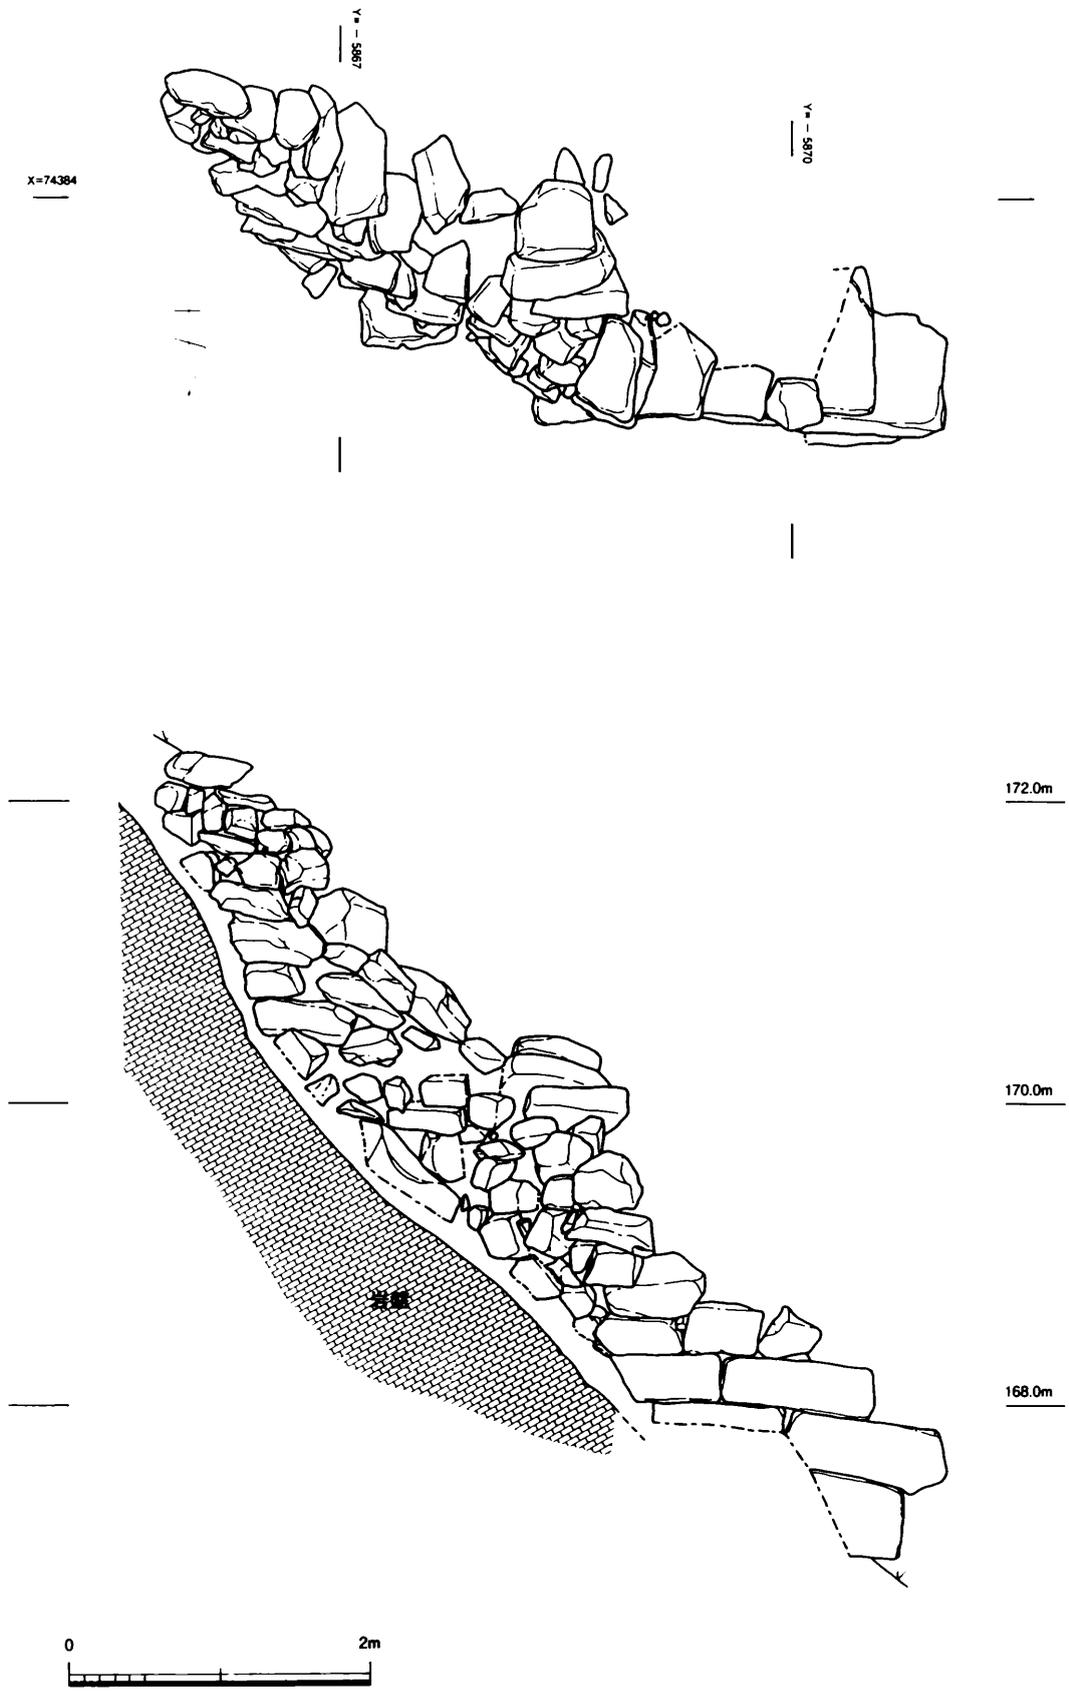
第 31 図 南東石壘 平面・立面図 (1/50)

第2東門の東約20mに残る石塁遺構である。

平成5年度、外郭線伐採作業の際に発見され、神籠石の南東部に位置することから「南東石塁」と名付けた。第2東門の25mほど東には巨大な花崗岩の岩盤がそびえるが、石塁はこの岩盤に取りつくように築かれている。石塁西端からA12トレンチまでの間は地滑りで遺構は失われており、現在残っている石塁の長さは東西約5mである。石塁自体も崩落が著しく築造時の石塁の高さは不明であるが、少なくとも3m以上あったと推定される。石塁の西側基底部分は丁寧に加工された直方体の切石を整層積み(布積み)で4段積み上げている(下から4段目はやや加工が粗雑)。石材間には鍵形の加工も見られ、岩盤と接する部分では石材を岩盤の形に合わせて加工し密着させるなど、その手法は中門の石積みと近似する。主要な切石のサイズは幅1m前後、高さ30~50cm。東石塁の石材よりはるかに大きな印象を受ける。切石石材の上には長さ20~70cmの割石を野面積みしている。また東側では切石は置かず岩盤に直接野面積みしている。平面プランを見ると、切石が終わるあたりで石積みは約28度南に折れていることがわかる。

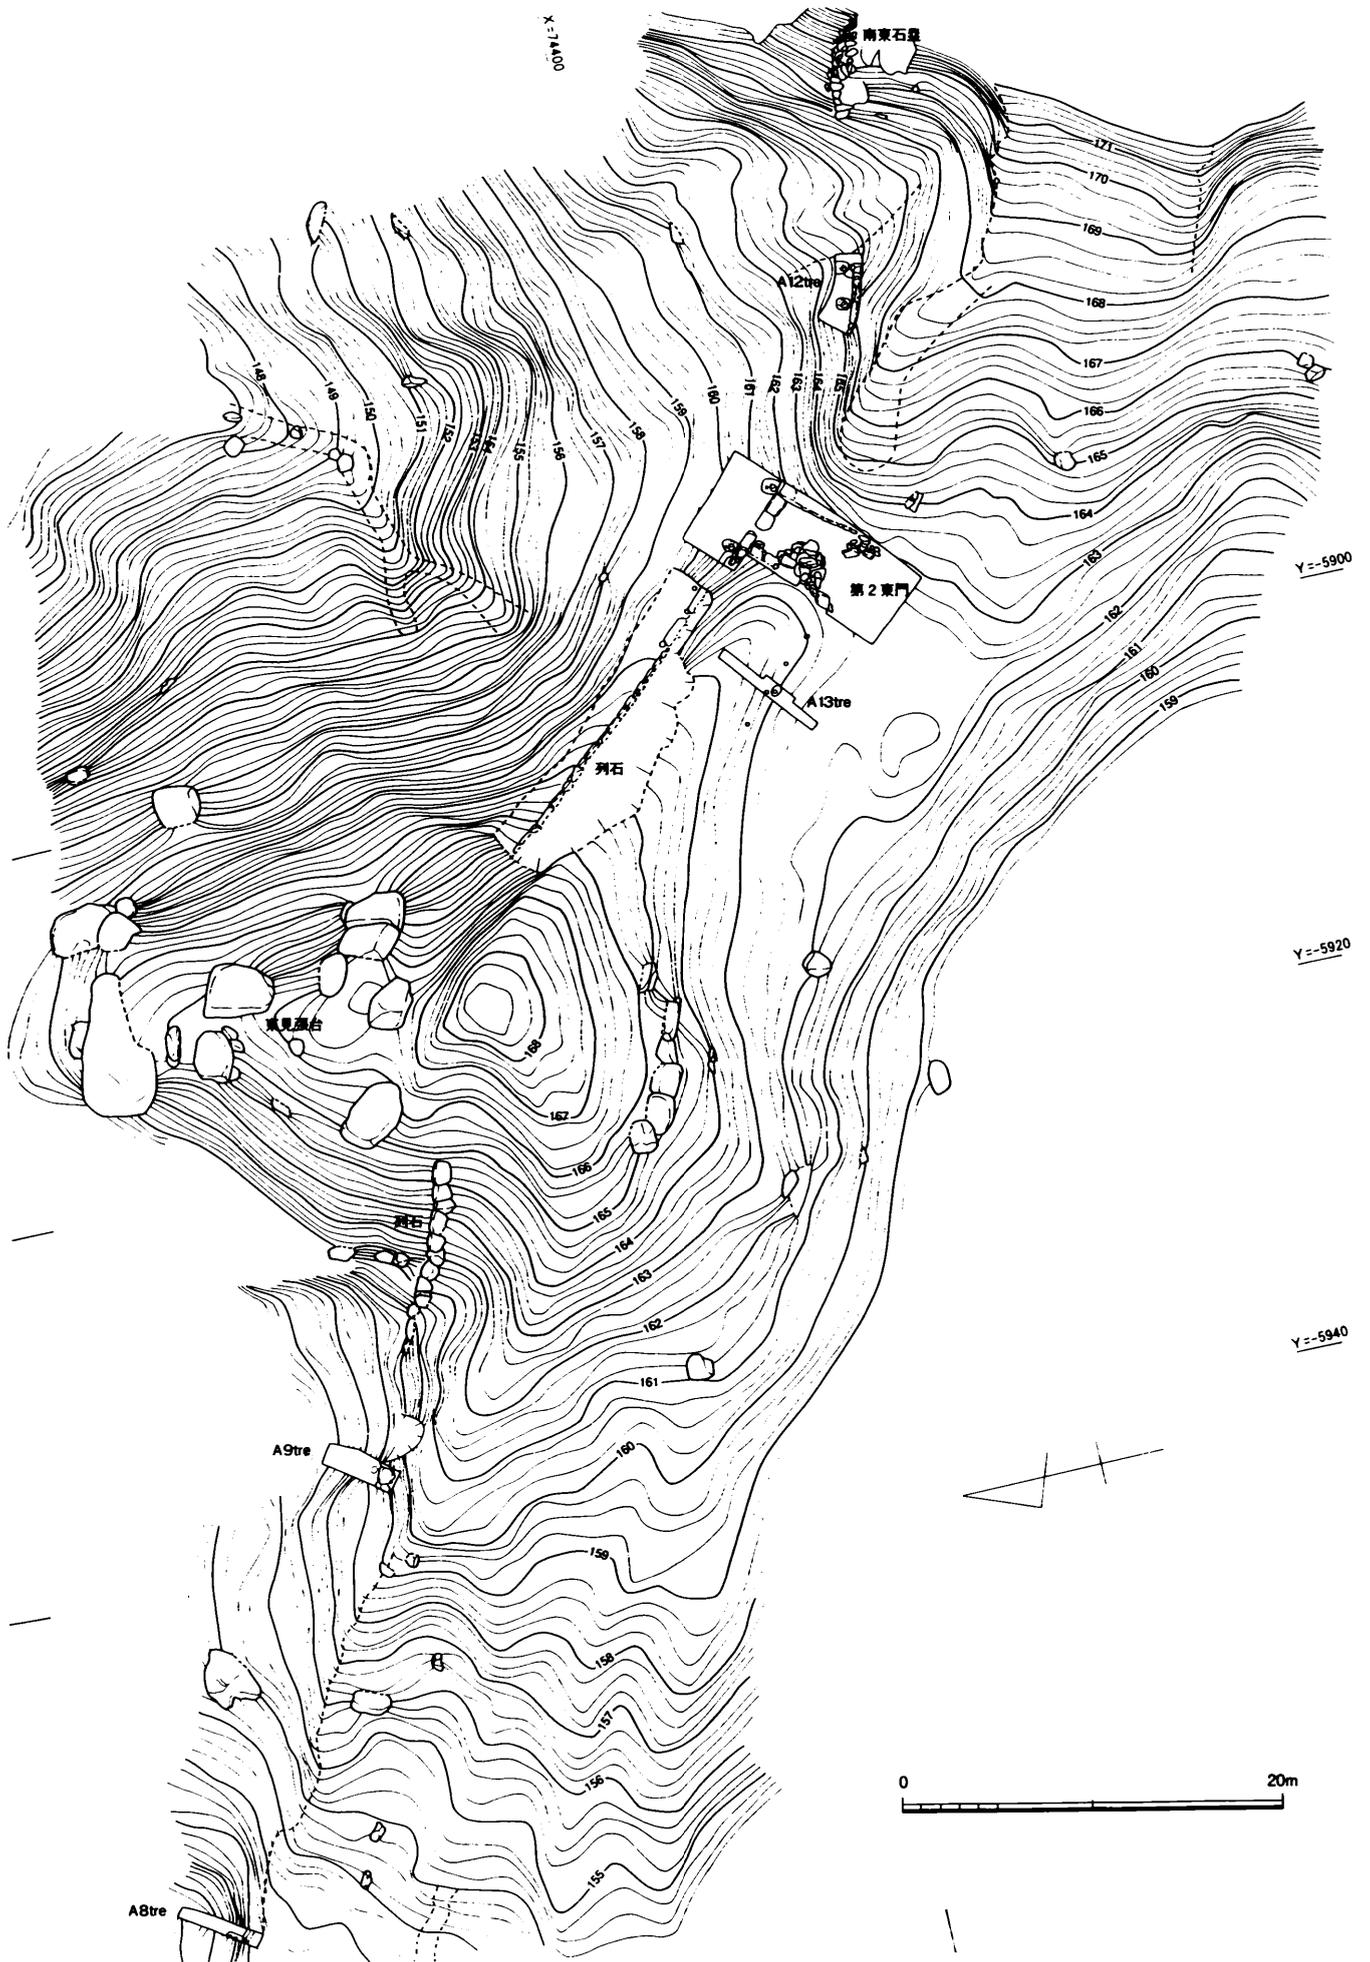
第43図 第2東門周辺地形測量図 (1/400)

第2東門の門道の規模は、幅が前面で3.3m、後側が3.5m。門道の長さは5.5m(最後尾の石が外側に屈曲した部分まで含めると5.8m)である。壁面の高さは前面床面から現況の石積みの最も高い部分までで3.4mを測る。門道の床面には層状の整地層がみられる。城門は尾根斜面に築かれているので、城の内外の比高差が大きい。このため門道部を整地し傾斜を緩やかにしている。しかし城門に入った正面には急傾斜の地山を意図的に残し城内への侵入を阻む構造となっている。

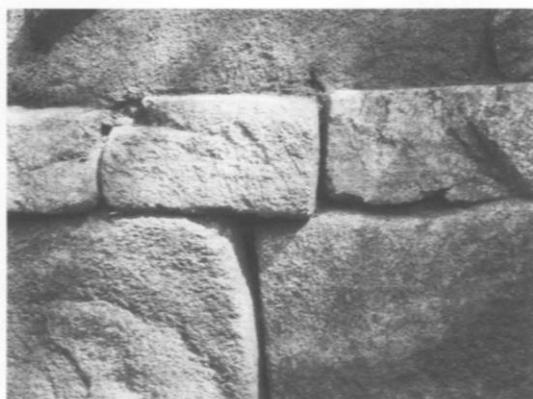
第44図 南東壁の石積み

このように重箱積みを基調としながらも南東壁の二段目までは布積みである。二段目の石材はやや小ぶりであるが横長の石材を縦目地をずらして積み、石材の天端は水平に揃えている。(第44図)一部鍵形に切り欠いた接合面も認められ、この部分には中門や東石塁の石積みと同様の技法が見てとれる。このように第2東門にも中門と同じく布積みと重箱積みが混在することがわかった。

築造時の姿をとどめる石積みはわずかであったが、これらの石組や崩落した石材の状況から第2東門の門道側壁に重箱積みが多用されていたことがわかった。北西壁最後尾の石積みなどは地山に寄せ掛けながら上に行くほど大きな石を積んでいる。(図版40-2)

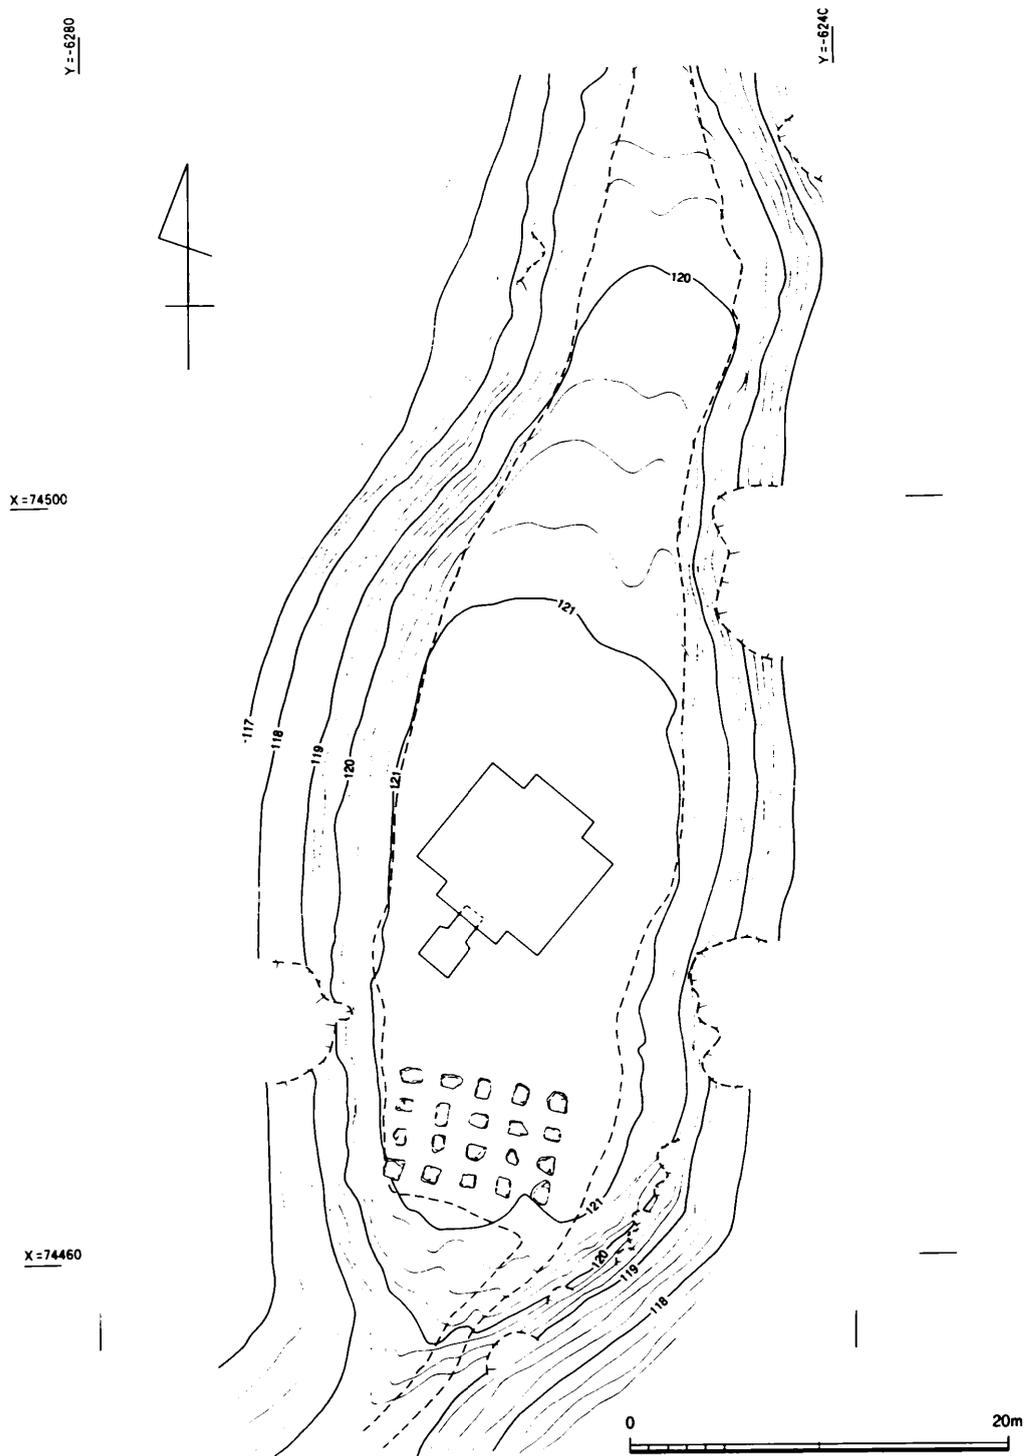
第49図 景行神社周辺地形測量図 (1/400)

城内のほぼ中央に南から北へと伸びる標高121mの丘陵上に位置する。江戸時代、元禄年間にはすでに景行天皇の行宮跡として知られていた礎石である。

測量とトレンチ調査は平成8年度と9年度に行なった。礎石があるのは尾根を削平して形成された南北約80m、広いところで東西約15mの平坦地の最も南側である。この削平地の先端に立てば北と東の平野が眼下に広がる。また城壁の巡る四方の尾根を見渡すことができ、旗などを使えばここに居ながらにして城内の各所と連絡ができる戦闘指揮には格好の場所である。

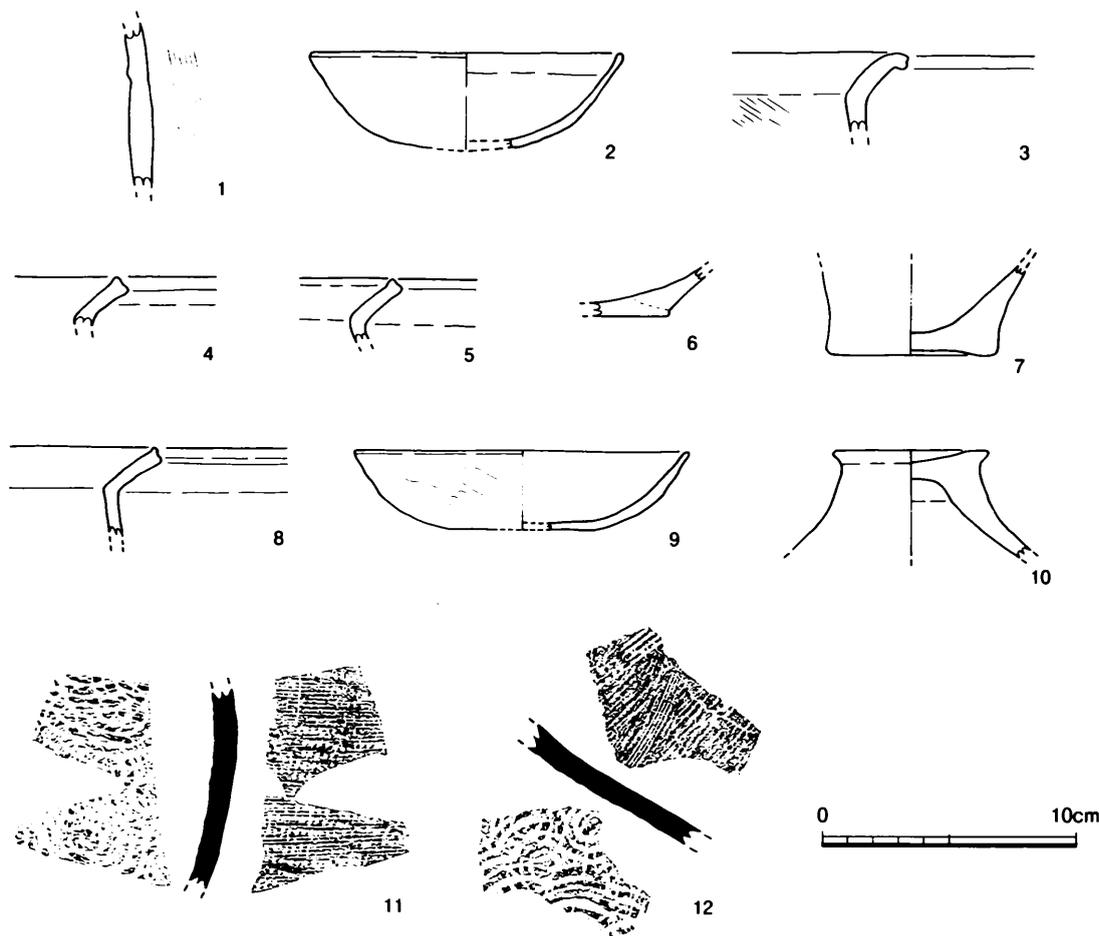
第52図 出土遺物実測図①(13)

底面はヘラ切り後ナデ調整。胎土にはわずかに砂粒が含まれる。焼成は良好で内外面とも橙色を呈す。

7はC3トレンチの埋土中より出土した弥生土器の甕の底部。底径6.8cmで胎土に砂粒を多く含む。外面は明赤褐色、内面は黄橙色を呈し焼成は良好。

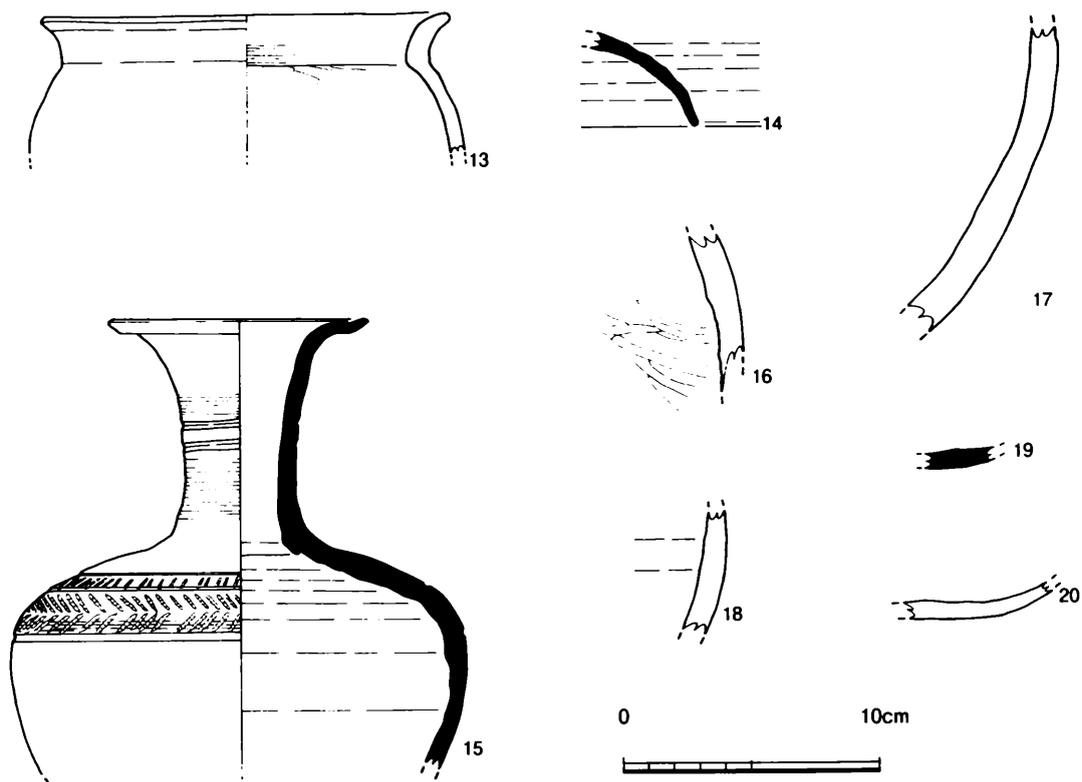
第53図 出土遺物実測図② (13)

具でななめ方向に1段ずつ向きを変え3段に刺突文が施文される。最大径は胴部上位に置くが明瞭な稜は持たず丸みを帯びる。色調は明るい青灰色で焼きはややあまい。16は第2東門の門道部の調査中に出土。弥生土器あるいは土師器の胴部片。器種は不明。内面はヘラ削り。胎土は砂粒を多く含み、焼成は良好。17は第2東門前面の崩落石材の下から出土した弥生土器あるいは土師器。胴部であろうが器種は不明。1～3mmの石英粒子を多く含む。

出土遺物のうちこの城門の築造時期を示唆するものに須恵器長頸壺片と土師器甕口縁部片がある。須恵器長頸壺片は第 1 次調査で北西壁の前面崩落土中より口縁部から頸部にかけてが出土し、第 9 次調査では門道前の床面から胴部片が出土し、これらが接合した。7 世紀第 3 四半期頃のものと考えられ、門道床面から出土した土師器甕片もほぼ同時期のものと考えられる。これらの土器の出土からこの城門が 7 世紀の第 3 四半期頃には築造されていた可能性が高い。
