大宰府史跡発掘調査報告書 IV

平成16・17年度

九州歴史資料館

1 本書は、平成16年度および17年度に福岡県教育委員会が国庫補助を受け、九州歴史資料館において実施した大宰府史跡発掘調査の年次報告書であり、大宰府史跡発掘調査報告書の第4集にあたる。

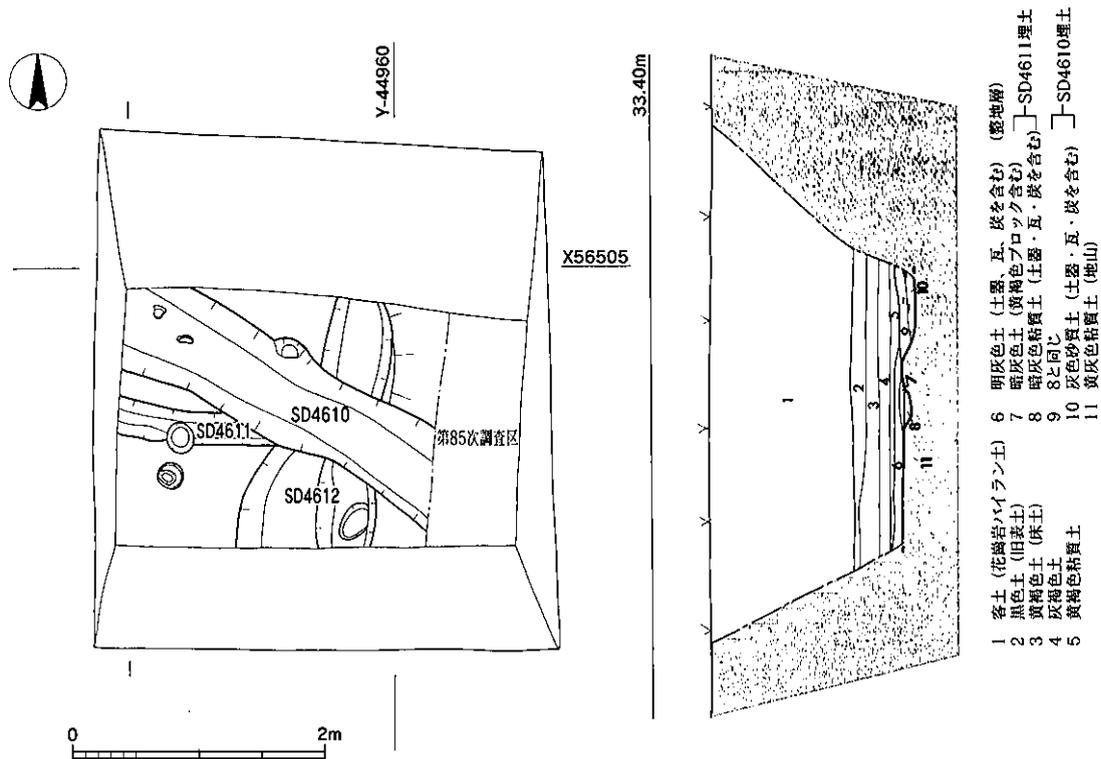
Fig.2 第192次調査遺構配置図・土層図 (1/60)

本調査区の基本層序（Fig.2土層図）は、上層から区画整理時の盛土（花崗岩パイラン土）が約115cm堆積し、その下層に旧表土の黒色土（約10cm）、旧耕作土の黄褐色土（約10～15cm）が堆積する。さらにその下層に灰褐色土、黄褐色粘質土、明灰色土と続き、地表下約150cmで遺構面（地山・黄灰色粘質土）に達する。遺構面直上の明灰色土層は、9世紀以前の遺物

調査区を西北西から東南東へ直線状に走る幅約0.5~0.6mの溝で、溝内には暗灰色粘質土と灰色粘質土が堆積し、土器・瓦が出土する。深さ約0.15m。以下に述べる2本の溝を切っているため、それらよりも新しい。東側は第85次調査の際に検出された土坑状の遺構に接続している。

調査区のほぼ中央を東西に走る幅約0.2~0.3mの溝で、溝内には暗灰色粘質土が堆積する。深さ約0.05m。東側はSD4610に切られ、長さ約1m分を検出した。遺構内からは土器片や瓦片が出土しているが、小片のため割愛した。

調査区をほぼ南北に走る溝で、SD4610に切られる。SD4610の北側では幅約0.4m、深さ約0.05mである一方、その南側では幅約1.0~1.1m、深さ約0.1mと大きくなる。遺構内からは土器・瓦が出土している。

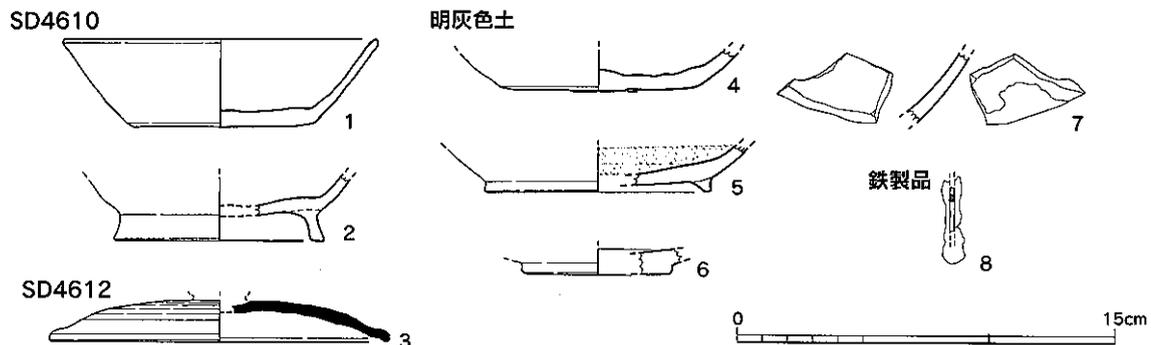
Fig. 3 SD4610・4612, 明灰色土出土土器・陶磁器・鉄製品実測図 (1/3)

坏(1) 復元口径12.6cm、底径7.6cm、器高3.5cmで、胎土には褐色粒を含み、赤褐色を呈する。底部は回転ヘラケズリが施される。

椀(2) 体部下半から高台部にかけての破片。高台径8.4cmで、胎土には褐色粒を含み、黄褐色を呈する。

蓋(3) 口縁部をわずかに折り曲げる形態のもので、ツマミを欠損する。内面には墨痕は見られないものの、非常に平滑であり、転用硯として再利用された可能性が高い。復元口径は13.6cm。

坏 (4) 体部下半から底部にかけての破片で、復元底径8.0cm。底部はヘラ切りで胎土は黄褐色を呈する。

椀 (5) 内面のみ燻しによる黒色のA類。非常に低い高台がつく。復元高台径9.0cm。底部はヘラ切りと見られ、胎土は赤褐色を呈する。

皿 (6) 底部の一部が残存する小片。復元底径5.8cmで、明褐色の土師質の胎土に淡緑色の釉が薄く全面にかかる。

碗 (7) 体部の破片で、褐灰色の胎に、貫入のある暗緑色の釉がかかる越州窯系のもの。

針状製品 (8) 断面が約2mm四方の方形を呈し、長さ約2.5cm残存する。先端部が欠損するため確定的ではないが、針のようなものと考えられる。重さ1.5g。SD4610出土。

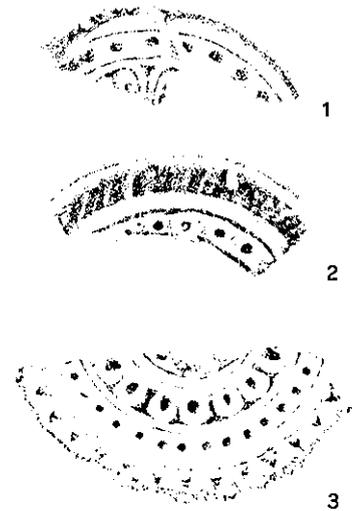
Fig. 4 第192次調査出土軒丸瓦拓影 (1/4)

軒丸瓦 (1~3) 全て明灰色土から出土したものである。1・2は型式番号223と考えられるもので、外区の界線及び珠文が見られ、1には内区の蓮弁部分が一部見られる。小片のため、型式の確定は確実ではない。3は290Bで、瓦当下半部のみが残存する。内区は中房の蓮子が僅かに残り、その周りに短い蓮弁が3~4弁残存する。外区には珠文と凸鋸齒文が施されている。非常に厚ぼったい印象を受ける。

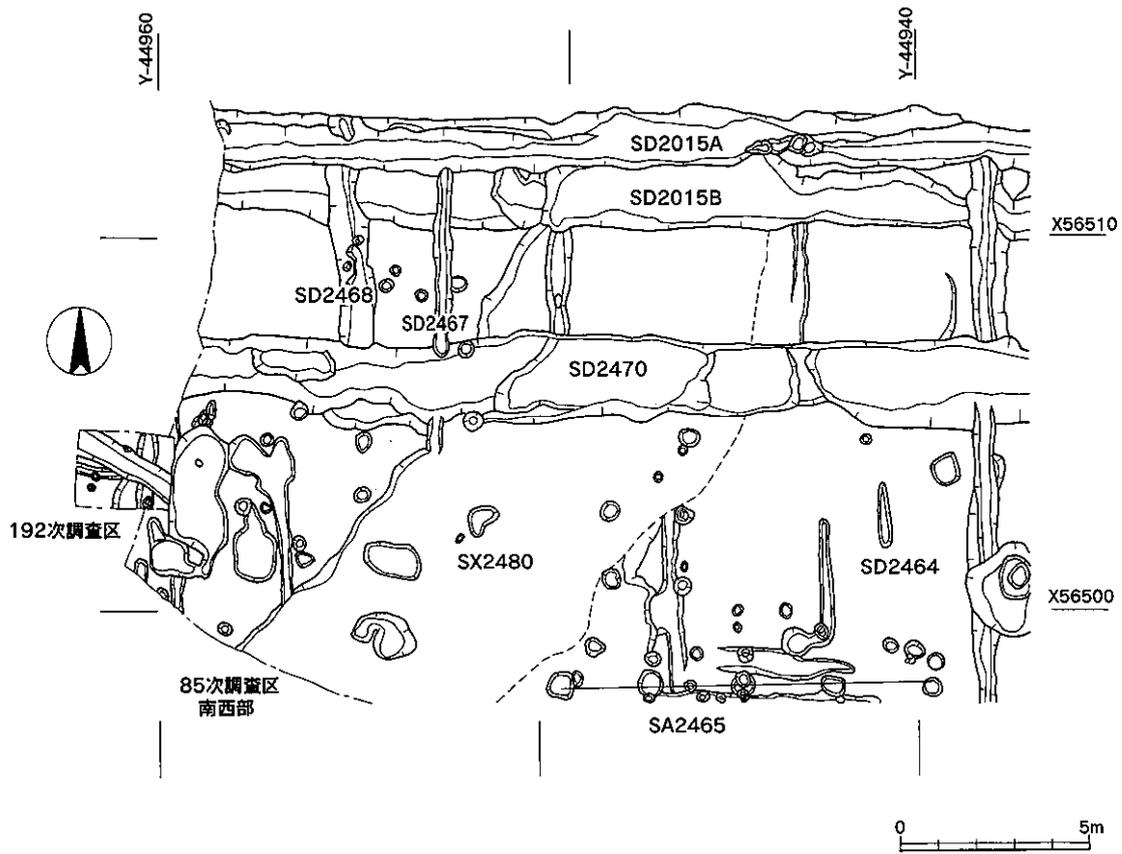
Fig.5 第85・192次調査遺構配置図 (1/200)

今回の調査地については、隣接地にあたる第85次調査西南隅部との関係を見ると、性格不明の土坑状遺構が密集する場所にあたることや、調査面積が6㎡と非常に狭小であったことから考えても (Fig. 5)、今回検出した溝群なども、現段階においては性格不明といわざるを得ない。少なくとも、これらの溝が条坊を区画するようなものにはなり得ないことだけは確実である。とはいえ、当地区が大宰府を解明する上で必要不可欠な重要地区であることには変わりはない。

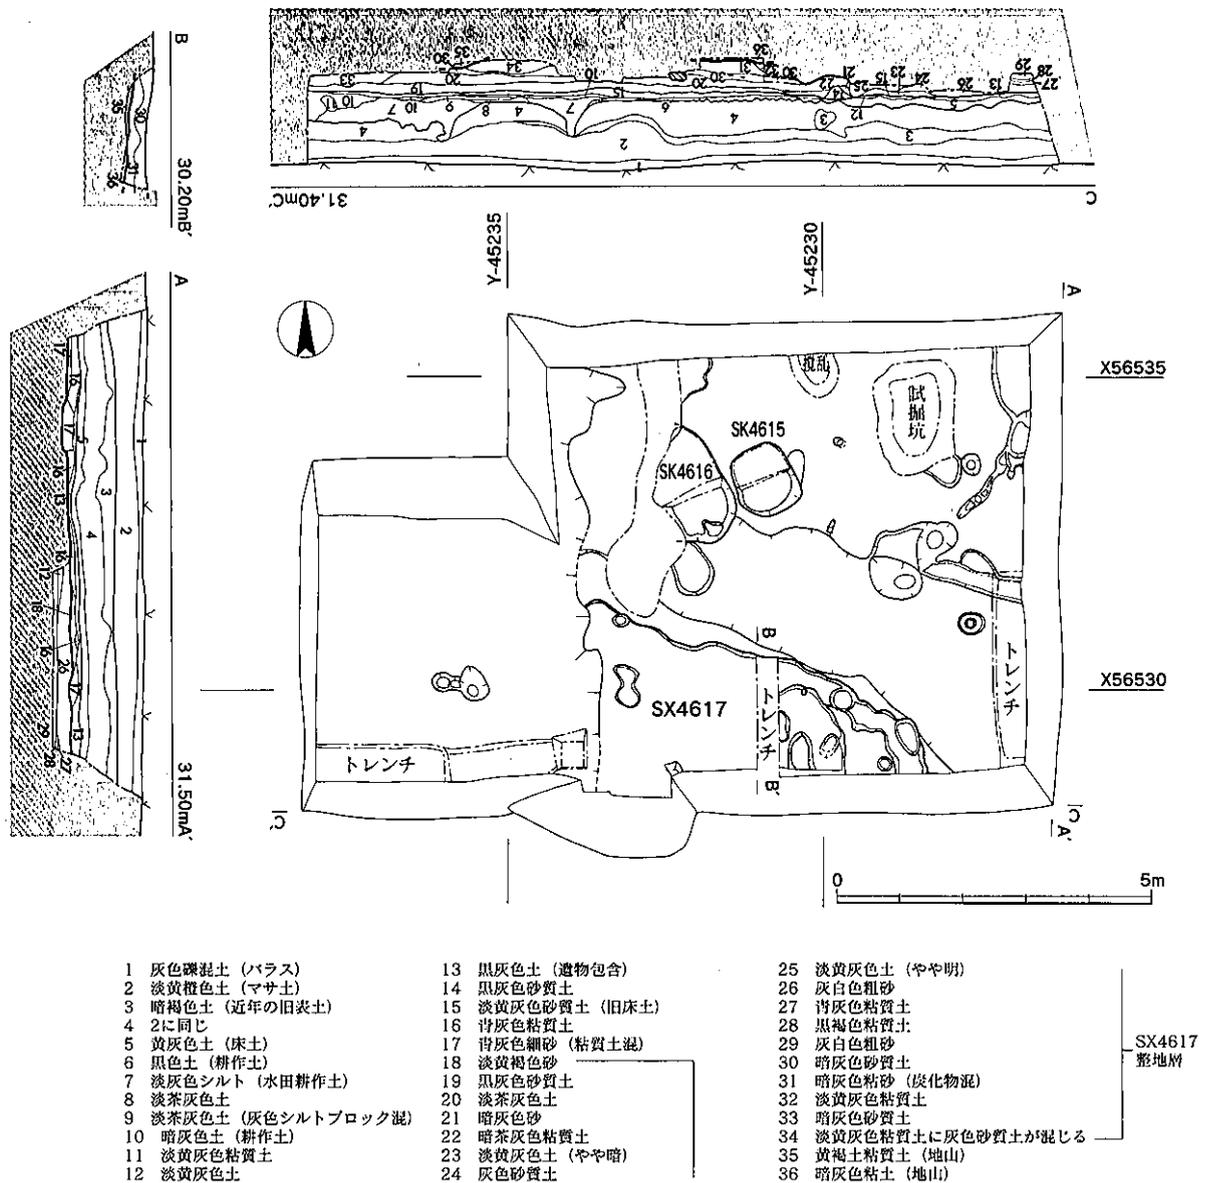
Fig.6 第193次調査遺構配置図・土層図 (1/120)

本調査区の基本層序 (Fig. 6 土層図) は、上層からバラス及び区画整理事業時の盛土 (花崗岩パイラン土) が約100~120cm堆積し、その下層に旧表土の暗褐色土 (約10~30cm)、旧耕作土 (床土) の黄灰色土 (約10~20cm) が堆積する。さらにその下層には、暗灰~青灰色粘質土及び粗砂を基調とする整地層が約50cm堆積し、地表下約150cmで遺構面 (地山・暗灰色粘土) に達する。遺構面直上の整地層は、9世紀以前の遺物が含まれており、古代の整地によるものであると考えられる。

調査区の中央部から南西にかけて、深さ約0.3~0.5mの落ちが広がっているが、その落ちを人為的に整地によって埋めている。埋土は暗灰色~青灰色粘質土もしくは灰~灰白色の砂層を基調とし、約0.1~0.2mの単位で層をなしている。土層からは須恵器、土師器、灰釉陶器、瓦など多くの遺物が出土しているが、それらの遺物の下限は9世紀代におさえることができるが、大半は8世紀前半のものである。

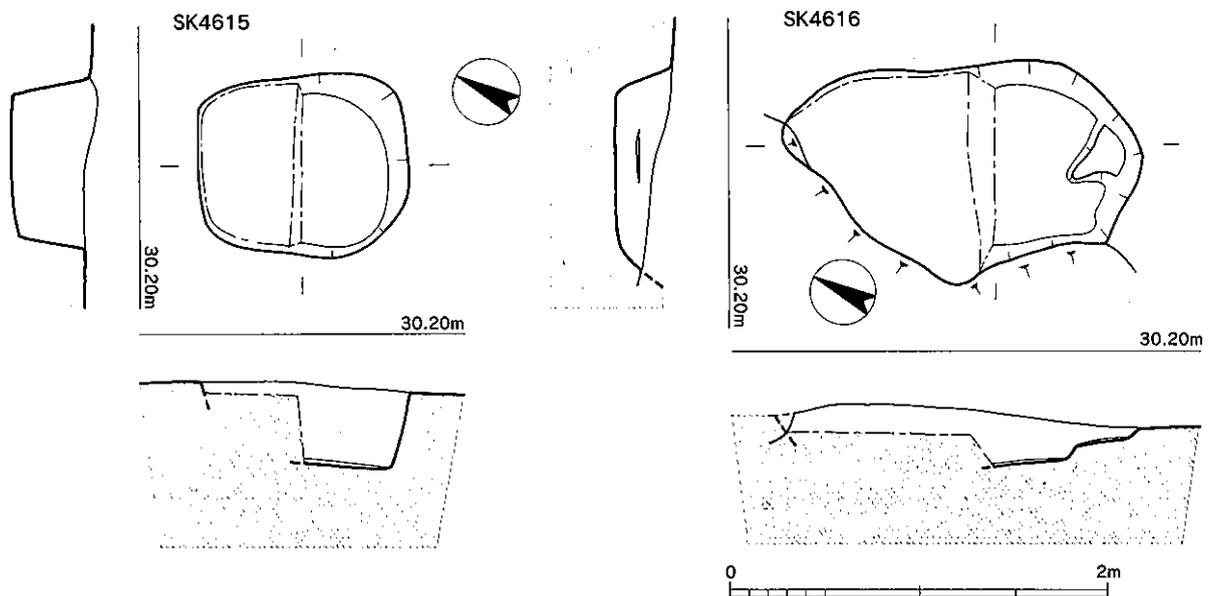
Fig. 7 土坑SK4615・4616実測図 (1/40)

調査区のほぼ中央北よりに検出した南北約1.1m、東西0.95mの隅丸方形を呈するもので、深さ約0.4mである。埋土は後述するSK4616の埋土と同様な暗灰色粘質土を基調とする単層である。

より途切れているが、平面プランは楕円形を基調とする。深さは約0.3mで、埋土はS K4615と同じく暗灰色粘質土である。埋土の状況からS K4615と共に、S X4617の時期とほぼ同じであると考えられる。

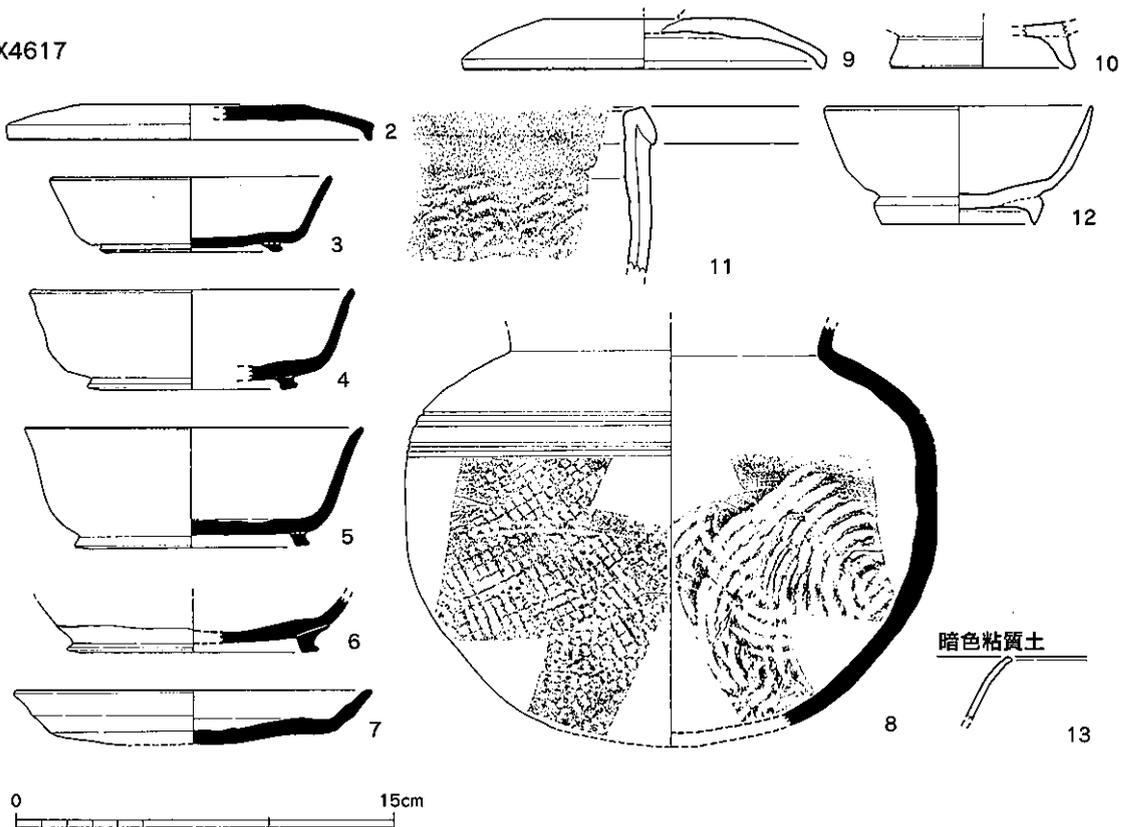
Fig. 8 SK4616・SX4617・暗色粘質土出土土器・陶磁器実測図 (1/3)

蓋 (1) 口縁端部を直角に折り曲げるもの。径は復元できない小片である。

蓋 (2) 口縁端部をほぼ直角に折り曲げる形態のもので、復元口径14.7cm。外天井部は回転ヘラケズリにより調整する。

坏 (3~6) いずれも高台が外側に踏ん張るいわゆる靴形の形態を呈するもの。3は復元口径10.3cm、底径7.3cm、器高3.0cm、4は口径12.9cm、底径8.4cm、器高4.0cm、5は口径13.5cm、底径9.4cm、器高4.8cm、6は復元底径10.0cmで、口縁部を欠く。

皿 (7) 体部が斜めに立ち上がる形態で、口径14.3cm、底径11.5cm、器高2.15cm。底部は回転ヘラケズリの後、ナデの調整を行う。板状圧痕が残る。

壺 (8) 底部が丸底を呈し、低い頸部を持つ短頸壺で、外面肩部に5条の沈線を持ち、その下に格子叩きが残る、内面には当て具痕が残る。復元最大径21.0cm。

蓋 (9) 口縁部をやや折り曲げる形態のもので、復元口径14.6cm。明赤褐色を呈する胎土でかつ焼成は軟であるため、磨滅が激しい。内面は回転ヘラミガキで調整するも、その単位は非常に不明瞭である。

椀 (10) 高台部のみ残存する破片で、1.3cmの高く外反する高台を呈する。高台径7.7cm。胎土は赤褐色~褐色を呈する。12の灰釉陶器と共に当該遺構出土遺物の中で、比較的新しい遺物と考えられる。

甕 (11) 玉縁状の口縁部を呈し、寸胴形の形態を呈する。内面にタタキの当て具痕跡が残る。外面はヨコナデ調整。暗赤褐色を呈する。復元口径は約24cm。

皿 (13) 体部から口縁端部までの破片。口縁部は外反し、全体に灰白色の貫入のある釉がかけられる。器壁の薄さから皿かもしくはI類の碗と考えられる。図示していないがS X 4617から同様の白磁小片が出土しているため、元来S X 4617に属するものである可能性は高いが、そうすると、当該遺構出土遺物の中では比較的新しい遺物であると考えられる。

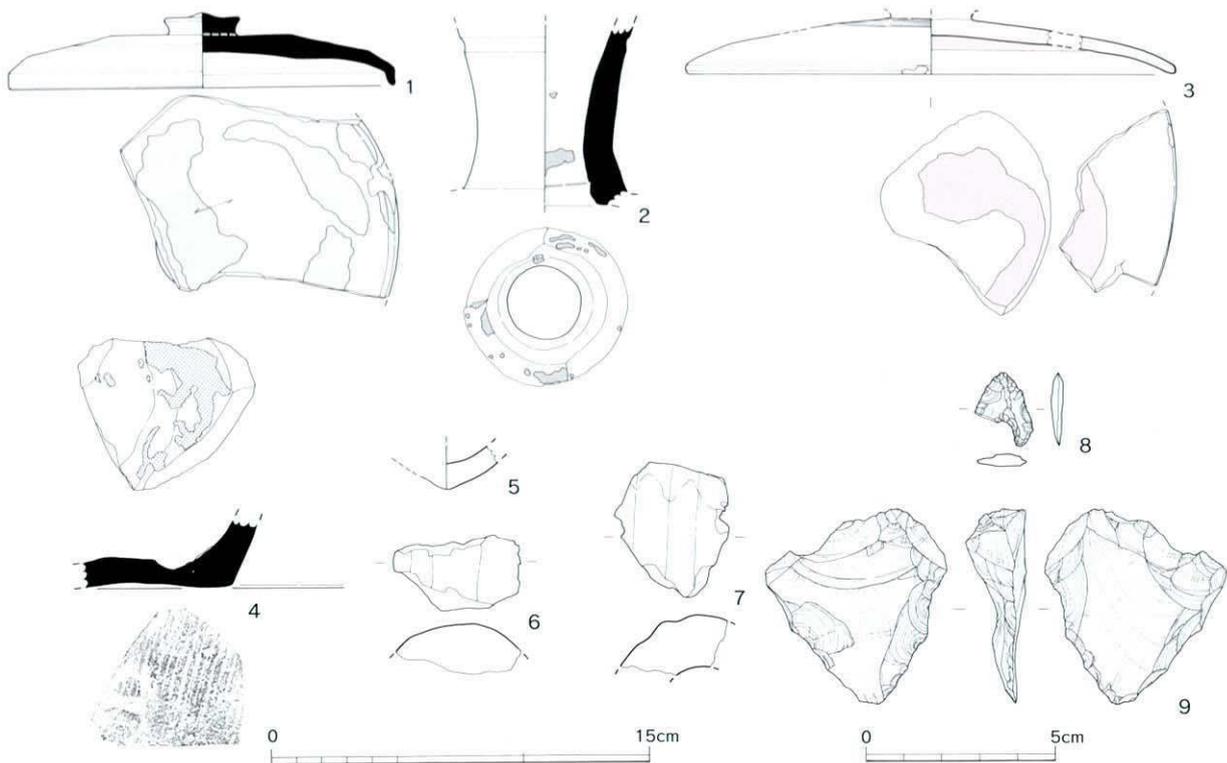
Fig.10 第193次調査出土転用甕・漆付着土器・石器等実測図 (1/2・1/3)

須恵器蓋 (1) ツマミ部から口縁部までを残す破片で、口縁部は直角近くまで折り曲げられる。内面には墨痕及び擦痕が所々に残存する。S X4617から出土した。

須恵器壺 (2) 長頸壺の頸部の破片で、頸部内面及び下側破面に黒色の漆が付着する。おそらく漆を小分けにして保管・収納するために使用されたもので、破面に漆の付着があることから最終的に破砕して漆が掻き出された際に付着したものであると考えられる。S X4617から出土しており、掲載した完形の丸瓦とほぼ同位置で出土している。

5はⅢ類底部の破片と考えられる。胎土は暗褐色を呈し、角閃石を含む粗いもので、底部は尖底を呈する。S X 4617から出土した。当調査区では、他にⅡ類体部の破片がいくつか出土している。

鑄羽口 (6・7) 共にS X 4617から出土したもので、共に断面の形状は外面に篋巻き状

の凹凸が見られる。凹凸は7の方が顕著で、7は外面上部は先端部に近いため、被熱により器壁の非常に粗い灰色を呈している。6は22.9g、7は38.2g。

石鏃（8） 基部に深い抉りを入れる形状で、最大長2.0cm、最大幅1.55cm、最大厚3mm。左基端部を欠損する。重さ0.6gで、黒色の腰岳産と思われる黒曜石製である。表裏面に残る素材面から、不定形剥片を素材とするものであることが分かる。黄灰色土から出土した。

スクレーパー（9） 厚手の不定形剥片を素材とするもので、両側縁部に刃を作り出している。最大長5.1cm、最大幅4.8cm、最大厚1.6cm、重さ24.0g。乳白色の姫島産黒曜石製。S X4617から出土した。

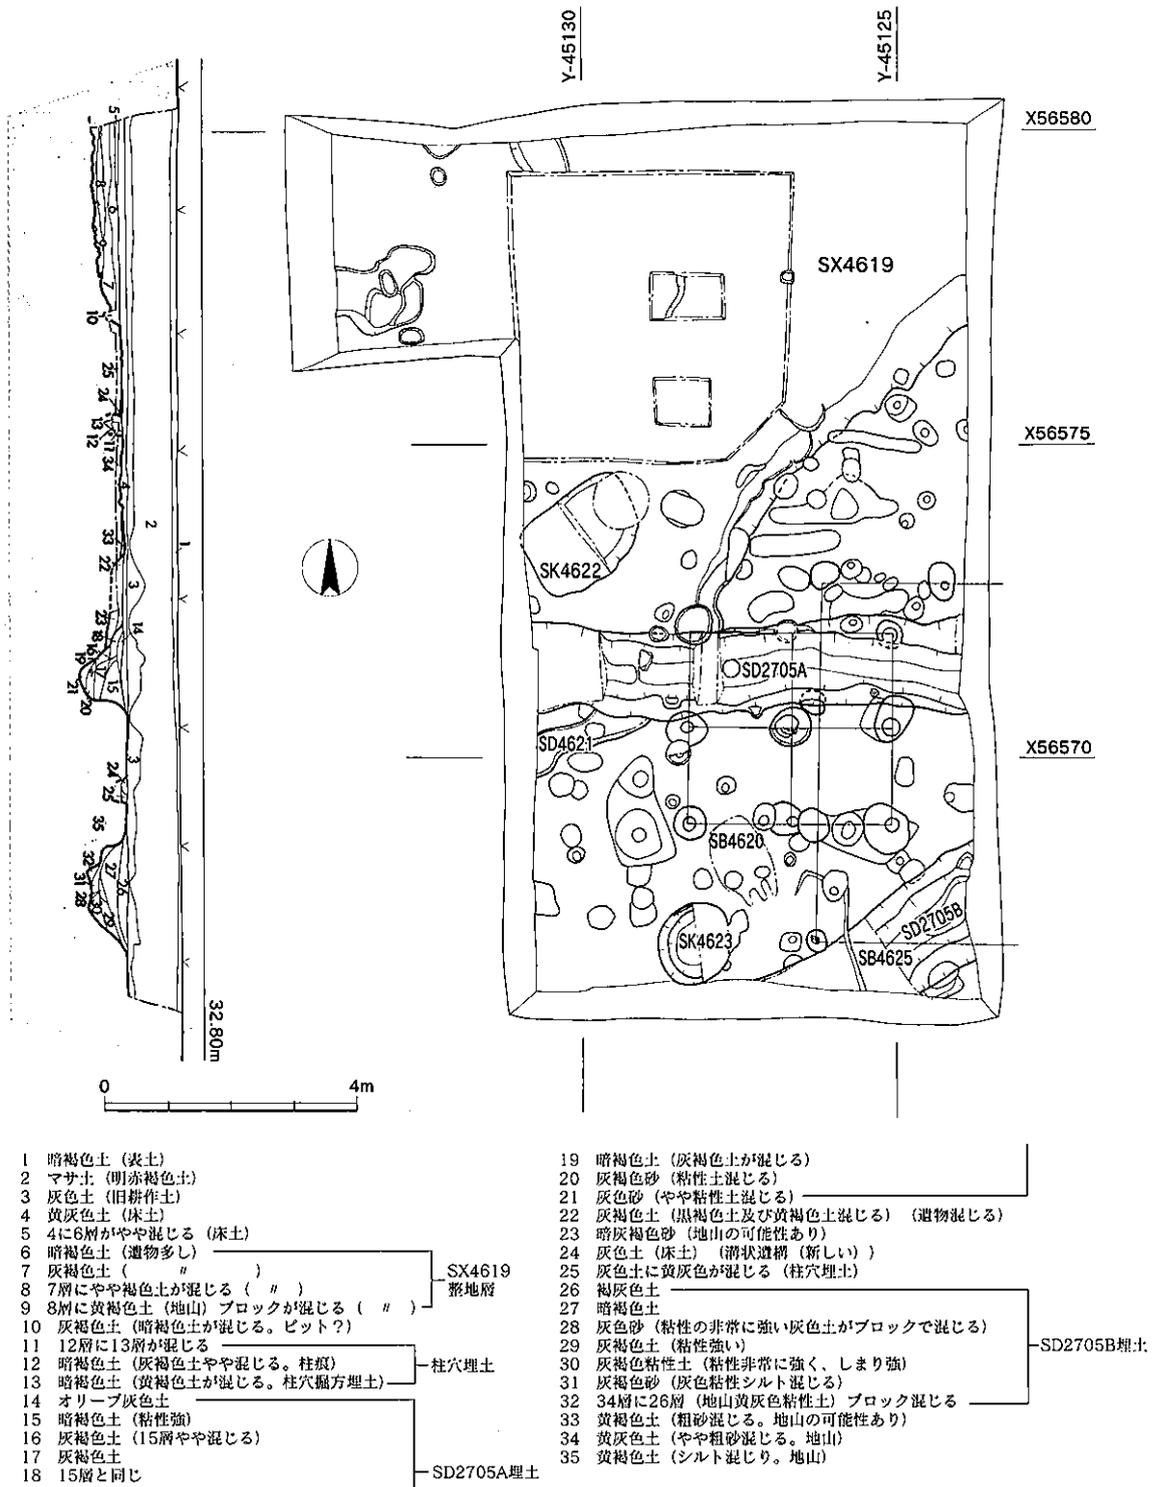
Fig.11 第194次調査遺構配置図・土層図 (1/120)

ら、北側の東西溝をSD2705A、南東隅の斜行する溝をSD2705Bとした。これら2本の溝は調査区内では切れ合わないため、その前後関係は分からず、AとBは便宜的に与えているのみである。2705Aは調査区のほぼ中央を正東西方向に走る溝で、幅約0.6~0.7m、深さ約0.6~0.7mで約3.5m分検出した。溝底のレベルから東から西へ向かって低くなっている。前述のようにSB4620・4625を切っているが、SD4621・SX4619とは埋土の状況が非常に類似しており、その前後関係についてはよく分からない。2705Bは調査区の西南隅に北東から南西に向かって斜行する溝で、幅0.7~0.8m、深さ約0.6~0.7mで約2m分検出した。溝底のレベルと見ると、東側の方が低くなっているが、掘削面積が狭いため、局地的な凹みである可能性も考えられる。2705Aの状況から推測して、大局的には西側の方が低くなっていると見られる。幅・深さとも、A・B共に類似しており、同一の規格によるものと考えられる。また、共に古代の遺物を多く出土したが、Aからは少数ながらも糸切りの土師器坏や龍泉窯系の青磁碗等も見られ、これらの溝の最終埋没は13世紀代まで下る可能性が高い。

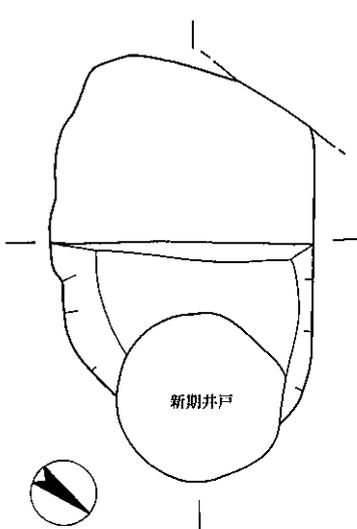
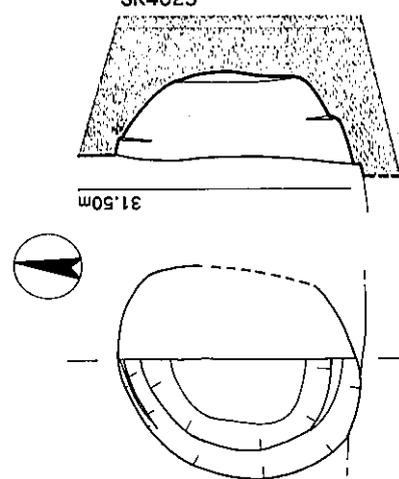
Fig.13 土坑SK4622・4623実測図 (1/40)

- 1 緑灰色砂質土 (炭含む)
- 2 緑灰色粘質土 (炭含む)
- 3 暗灰色砂に2層が混じる (炭含む)
- 4 暗緑灰色粘質土 (炭含む)
- 5 2層に黄灰色砂質土のブロック含 (炭含む)
- 6 黄灰色砂質土 (地山)

- 1 暗灰色土 (黄褐色ブロック・やや砂質)
- 2 淡暗灰色土 (黄褐色ブロック・暗褐色ブロック)
- 3 1に同じ
- 4 淡暗灰色土 (淡黄褐色ブロック・やや砂質)
- 5 淡灰色土 (床土)
- 6 淡黄茶灰色土 (地山)
- 7 黄褐色土 (地山)

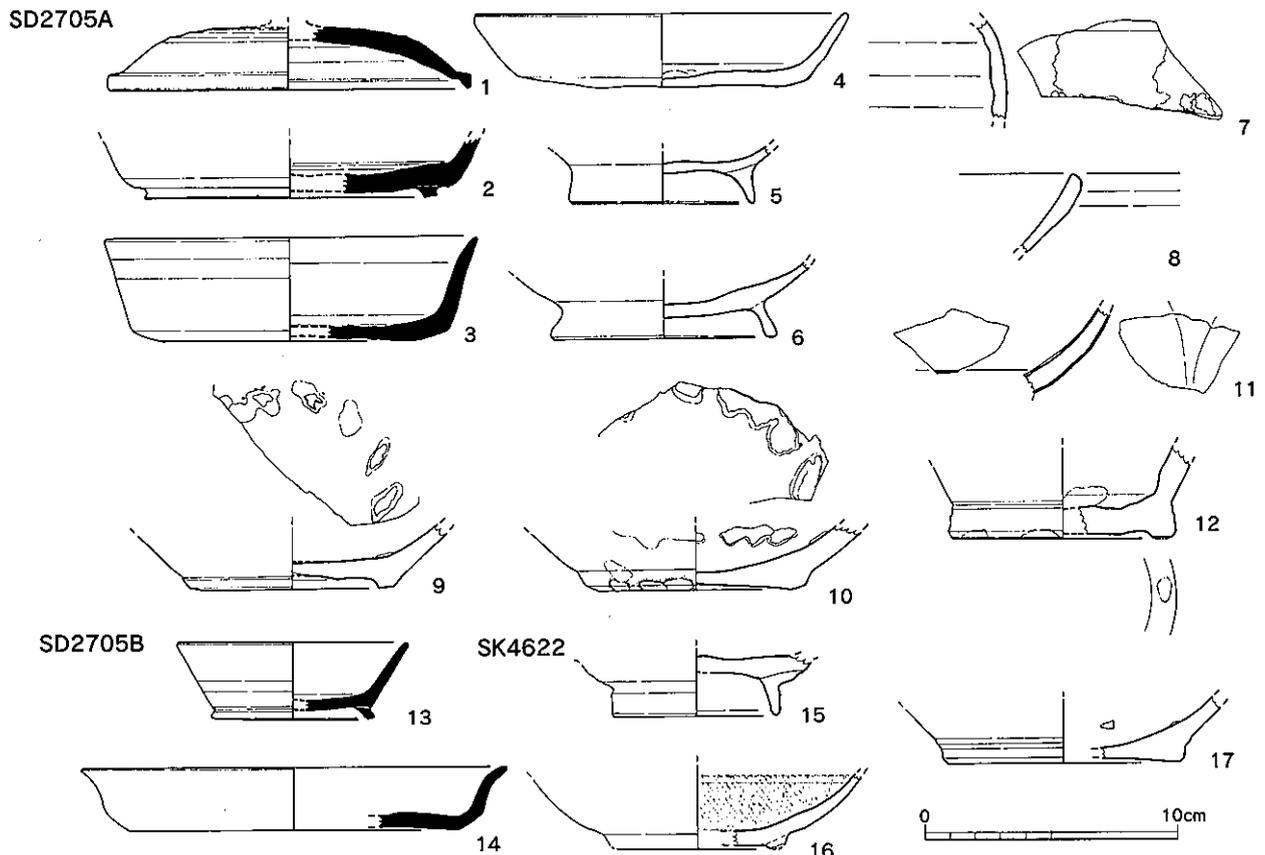
Fig.14 SD2705A・B, SK4622出土土器・陶磁器実測図 (1/3)

蓋 (1) 口縁端部を明瞭に直角に折り曲げる形態のもので、ツマミ部を欠く。復元口径14.4cm。外天井部は回転ヘラケズリにより調整する。

坏 (2・3) 2はやや小さい高台を持つ形態で、復元底径11.6cm。口縁部を欠く。3は高台を持たないもので、復元口径14.8cm、復元底径10.0cm、器高4.1cm。底面は回転ヘラケズリの後ナデによる調整。

壺 (7) 体部の破片で、黒色斑点の混じる白色の胎土に、外面のみ淡緑色の釉がかかる。

碗 (8) やや不明瞭な玉縁を持つ口縁部の破片で、IV類と考えられる。残存部全体がやや暗めの白色釉によって施釉されている。

坏 (13) 体部が外反気味に開く形態のもので、復元口径9.2cm、復元底径6.6cm、器高3.1cmと非常に小型のものである。

皿 (14) 復元口径17.0cm、復元底径13.0cm、器高2.5cmで、底部はヘラ切り。口縁端部は非常に屈曲して外反する。

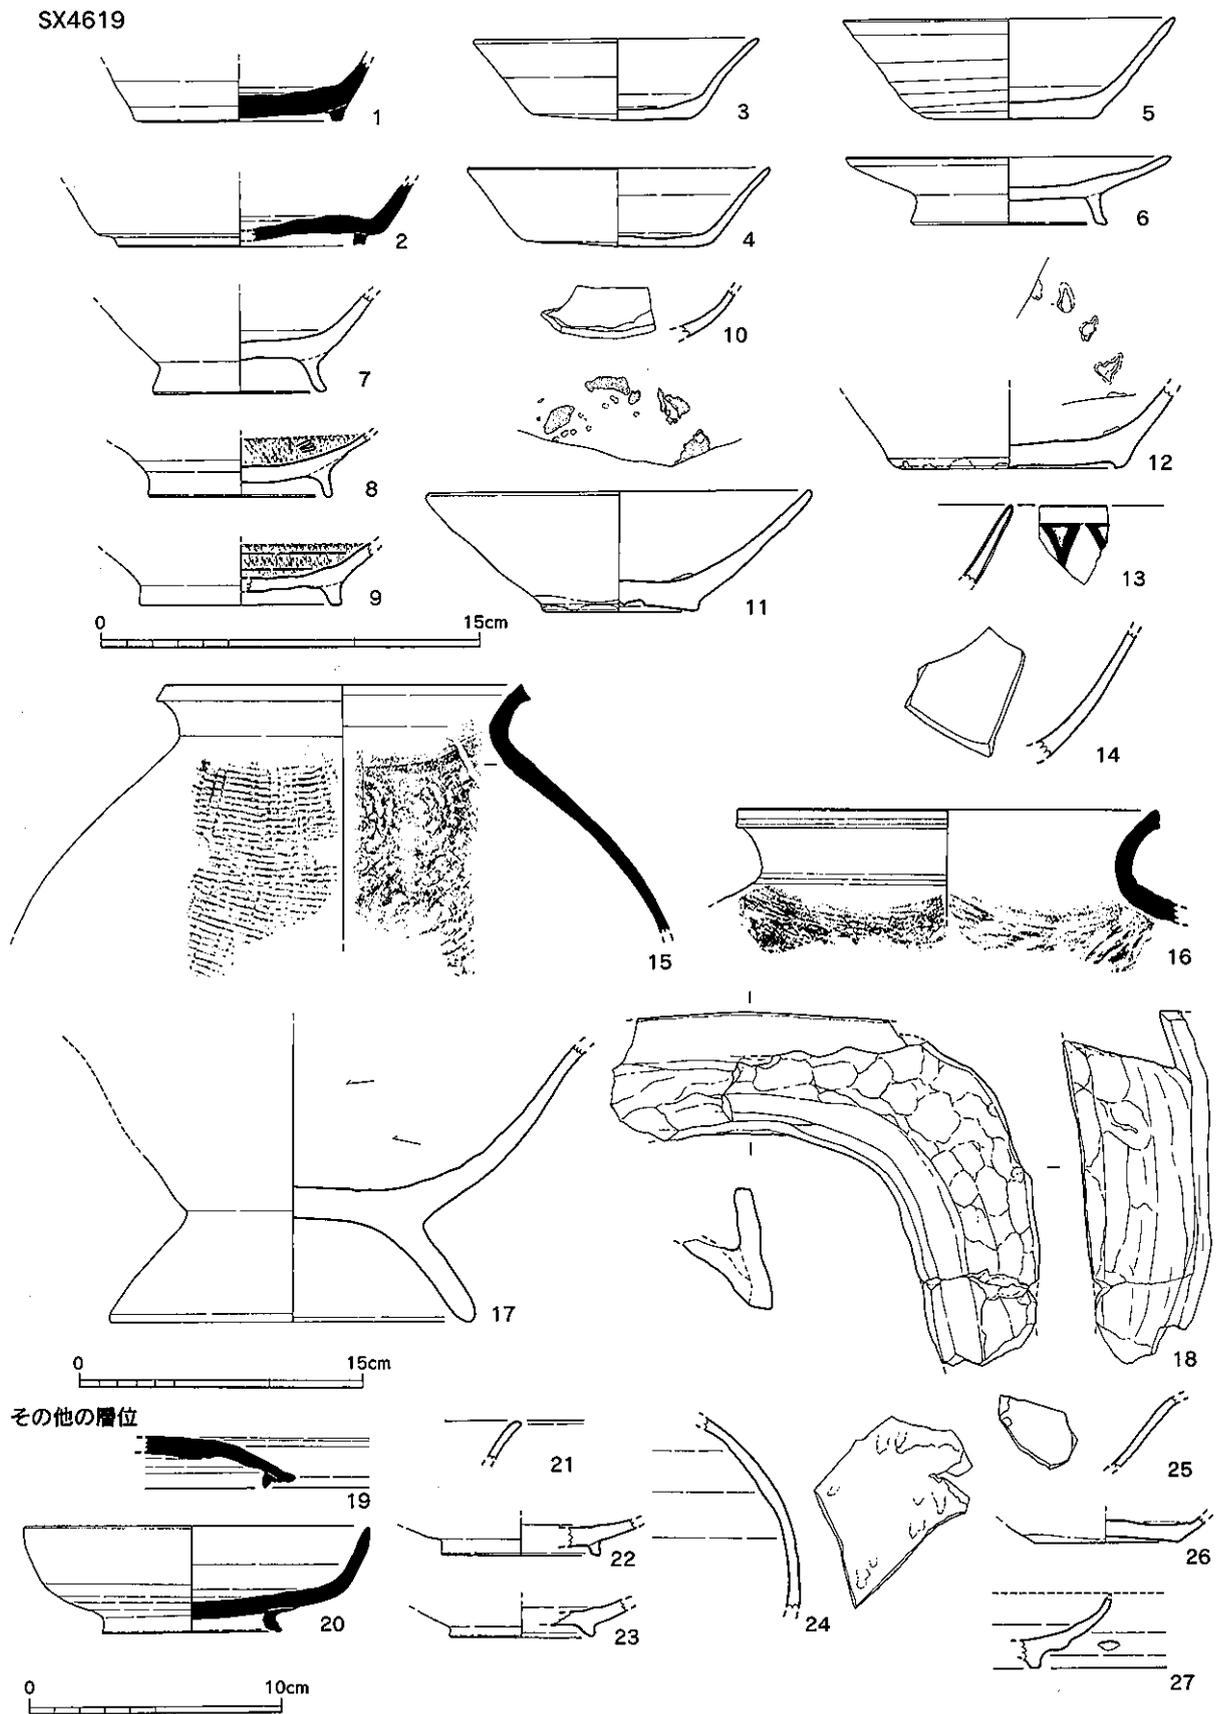
Fig.15 SX4619・その他の層位出土土器・陶磁器実測図 (1/3・1/4)

碗 (11～14) 11・12は越州窯系で、11は底部露胎で蛇の目高台を持つ。見込みに目跡を4箇所残す。12は高台畳付部のカキ取りを除いて全面施釉される。13・14は龍泉窯系で、13の外面には鎬蓮弁（鎬は不明瞭）が施され、全面に気泡・貫入のある暗緑色の釉がかかるI-5類。14は内外面とも貫入のある緑灰色の釉がかかり、無文のI-1類。この龍泉窯系青磁碗がS X4619の整地行為の時期を示していると考えられる。

壺 (24) 肩部から体部にかけての破片。外面には貫入のある緑灰色の釉がかかり、内面は露胎。黒色斑点のある灰白色の胎土。暗褐色整地土層から出土した。

杯 (27) 高台を持ち、体部下半の外面に円形突起文を付する。明灰色の胎に透明感のない灰青色の釉がかかる。口縁端部は欠損。北宋代の鈎窰系かそれに類するものと考えられるが不確か。重機掘削時に出土した。

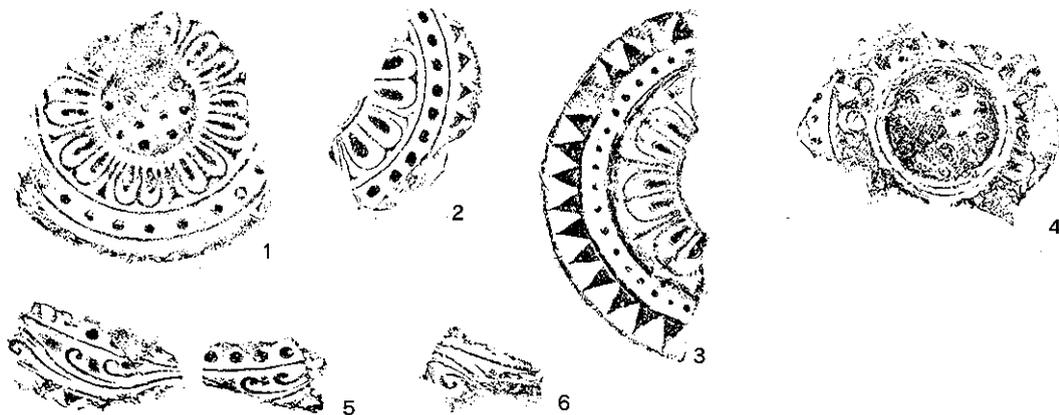
Fig.16 第194次調査出土軒丸瓦・軒平瓦拓影 (1/4)

軒丸瓦 (1~4) 1は224a型式。外区約2/3が欠損。2は275B型式のいわゆる老司II式。外区に凸鋸齒文4個, 珠文9個, 内区に蓮弁2弁が残存する。3は286型式で, これまで観世音寺境内でしか出土していないもの。政庁域では初の出土である。4は290B型式で, 内区部分のみ磨滅しながらも残存する。1・2・4はS X4619から出土し, 3はS D2705Bから出土した。

軒平瓦 (5・6) 5は560B型式のいわゆる老司II式。S X4619から出土。6は内区に偏行唐草文が見られるが型式は不明。これもS X4619から出土した。

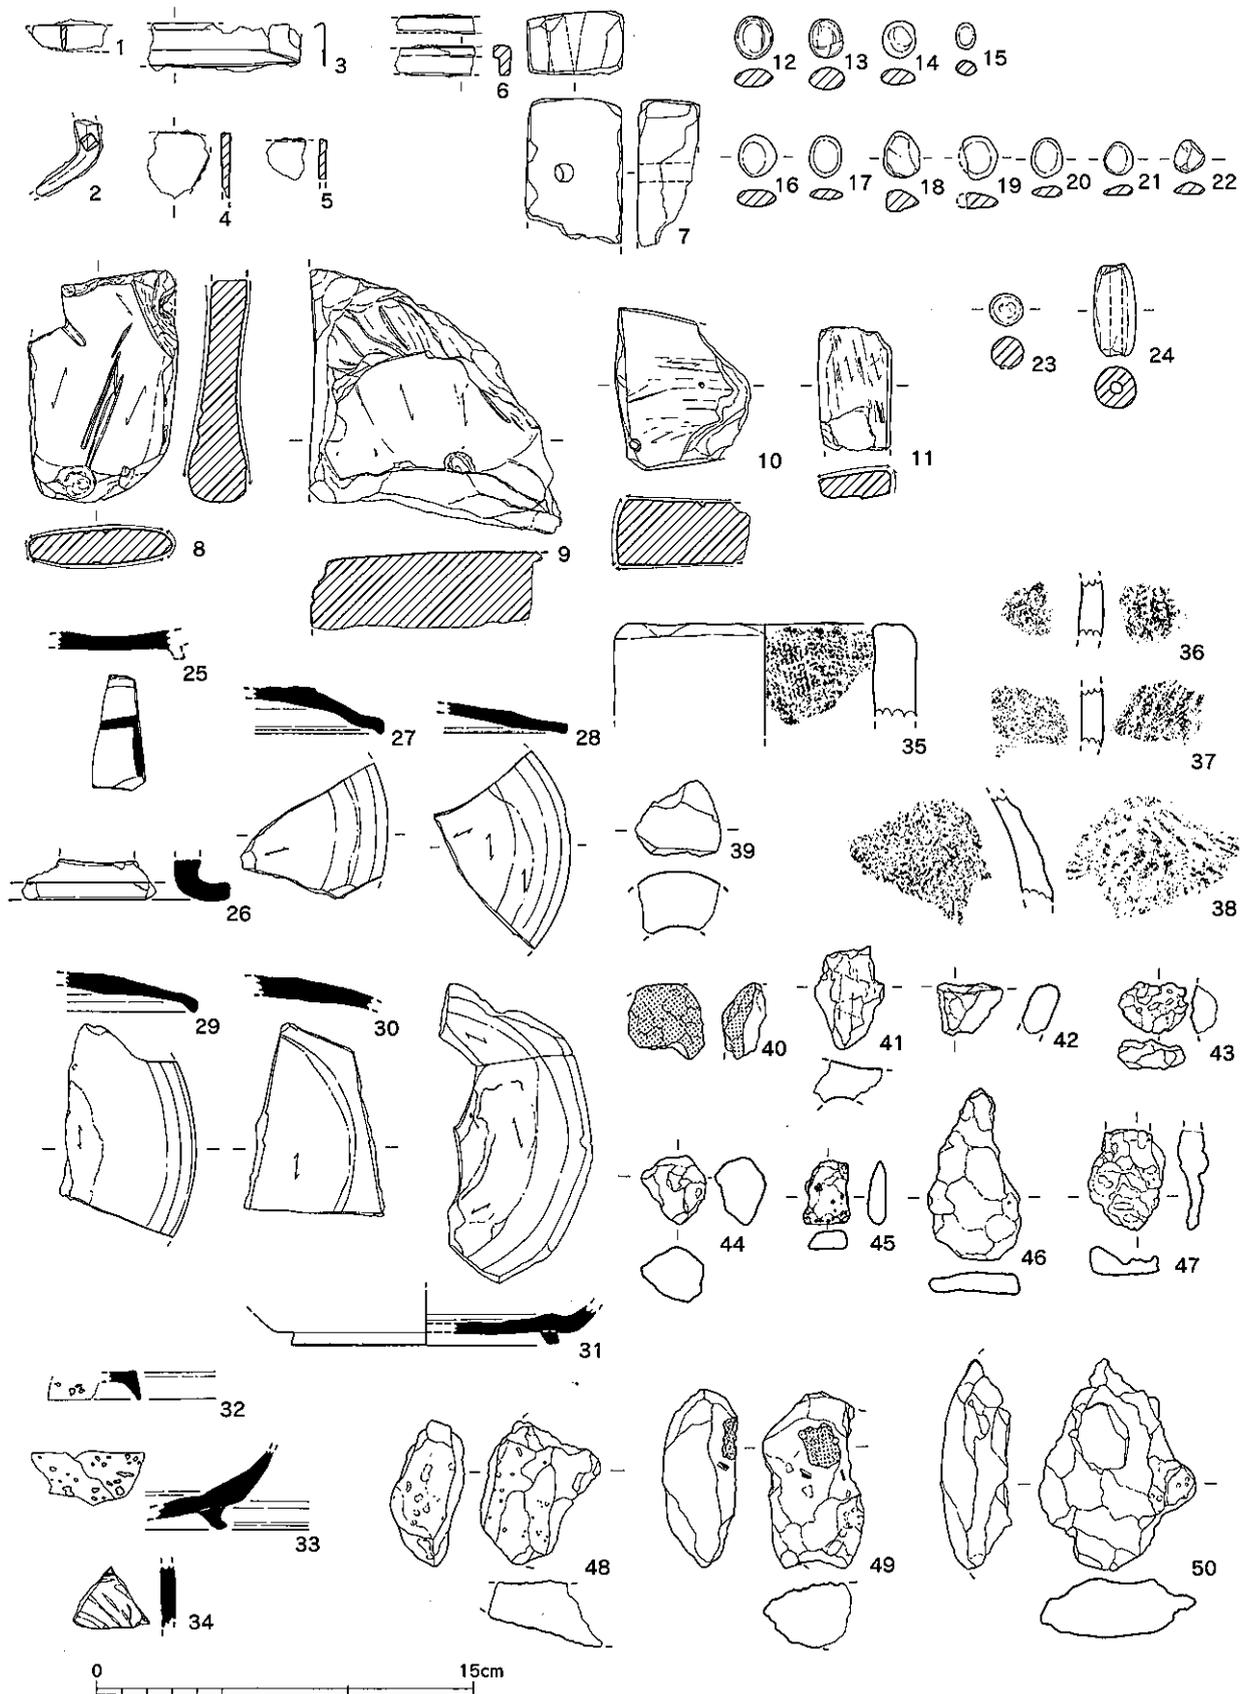
Fig.17 第194次調査出土鉄製品・石製品・土製品等実測図 (1/3)

釘 (2) 断面が6mm四方の方形を呈し, 中程で約60°折れ曲がる。頭部及び先端は欠損する。暗褐色整地層から出土した。重さ4.3g。

須恵器坏 (25) 底面の一部のみ残存する破片。外底部に2本の線が直交するように墨書されるが, いかなる字であるかは不明。S-34から出土した。

鞆羽口 (39~41) 39は断面円形を呈し、淡い明褐色を呈する。体部の厚みは2.1cm。40は先端部の破片で外面に黒色溶解物が付着。41も先端部付近の破片で強い被熱により暗灰色。重さは順に19.3g、12.3g、15.5g。39はS X4619、40・41はS D2705A出土。

取瓶 (42) 口縁端部の破片で、厚さは1.0cm。灰白色の粗い胎土で、暗紫紅色や黄色の溶解物が付着する。銅の鑄造に用いられたものか。重さ6.5g。S X4619出土。

不定形鋳滓 (47) 流動状に皺が入る黒色で破面がギラギラと光る。所々、明褐色の酸化土砂に覆われる。重さ17.1g。S X4619出土。

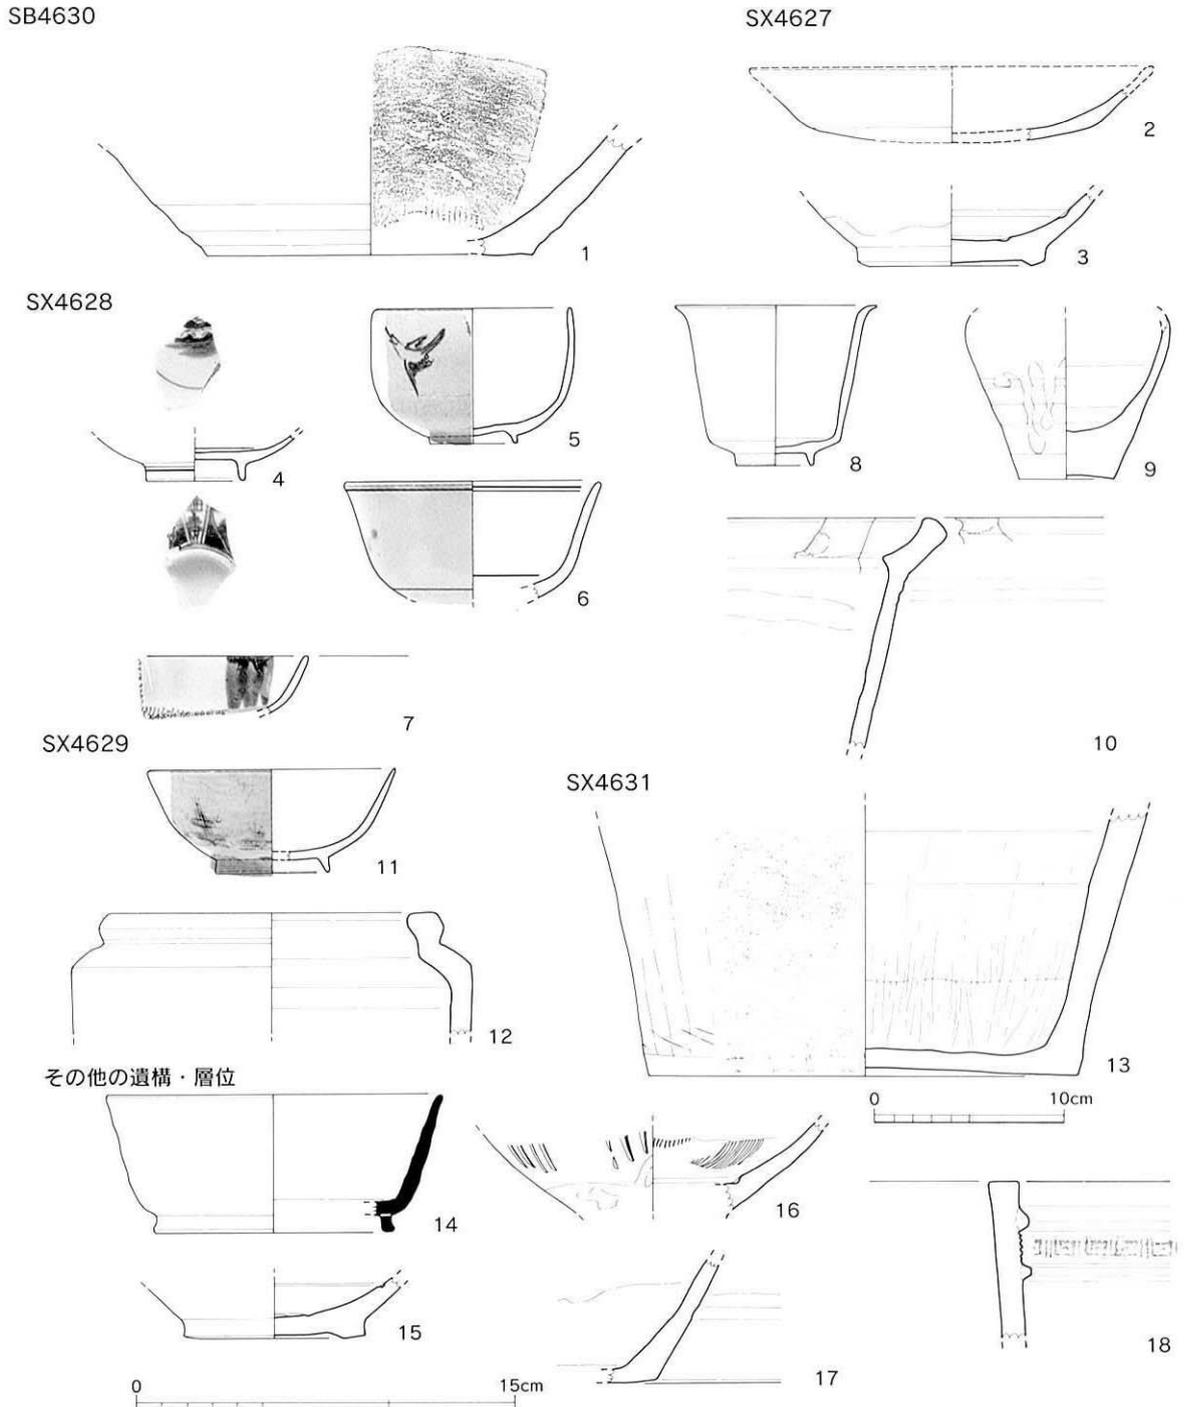
Fig.21 第195次調査出土土器・陶磁器実測図 (1/3・1/4)

褐釉壺 (9) 暗褐色の胎土に黒褐色の釉が厚くかけられる。最大径8.2cm、底径3.9cm。体部下半以下は露胎。底面は糸切りによる平底。

黄釉洗 (10) 口縁端部が折縁状になる大型のもので、黄褐色の釉を全体にかけた後に不

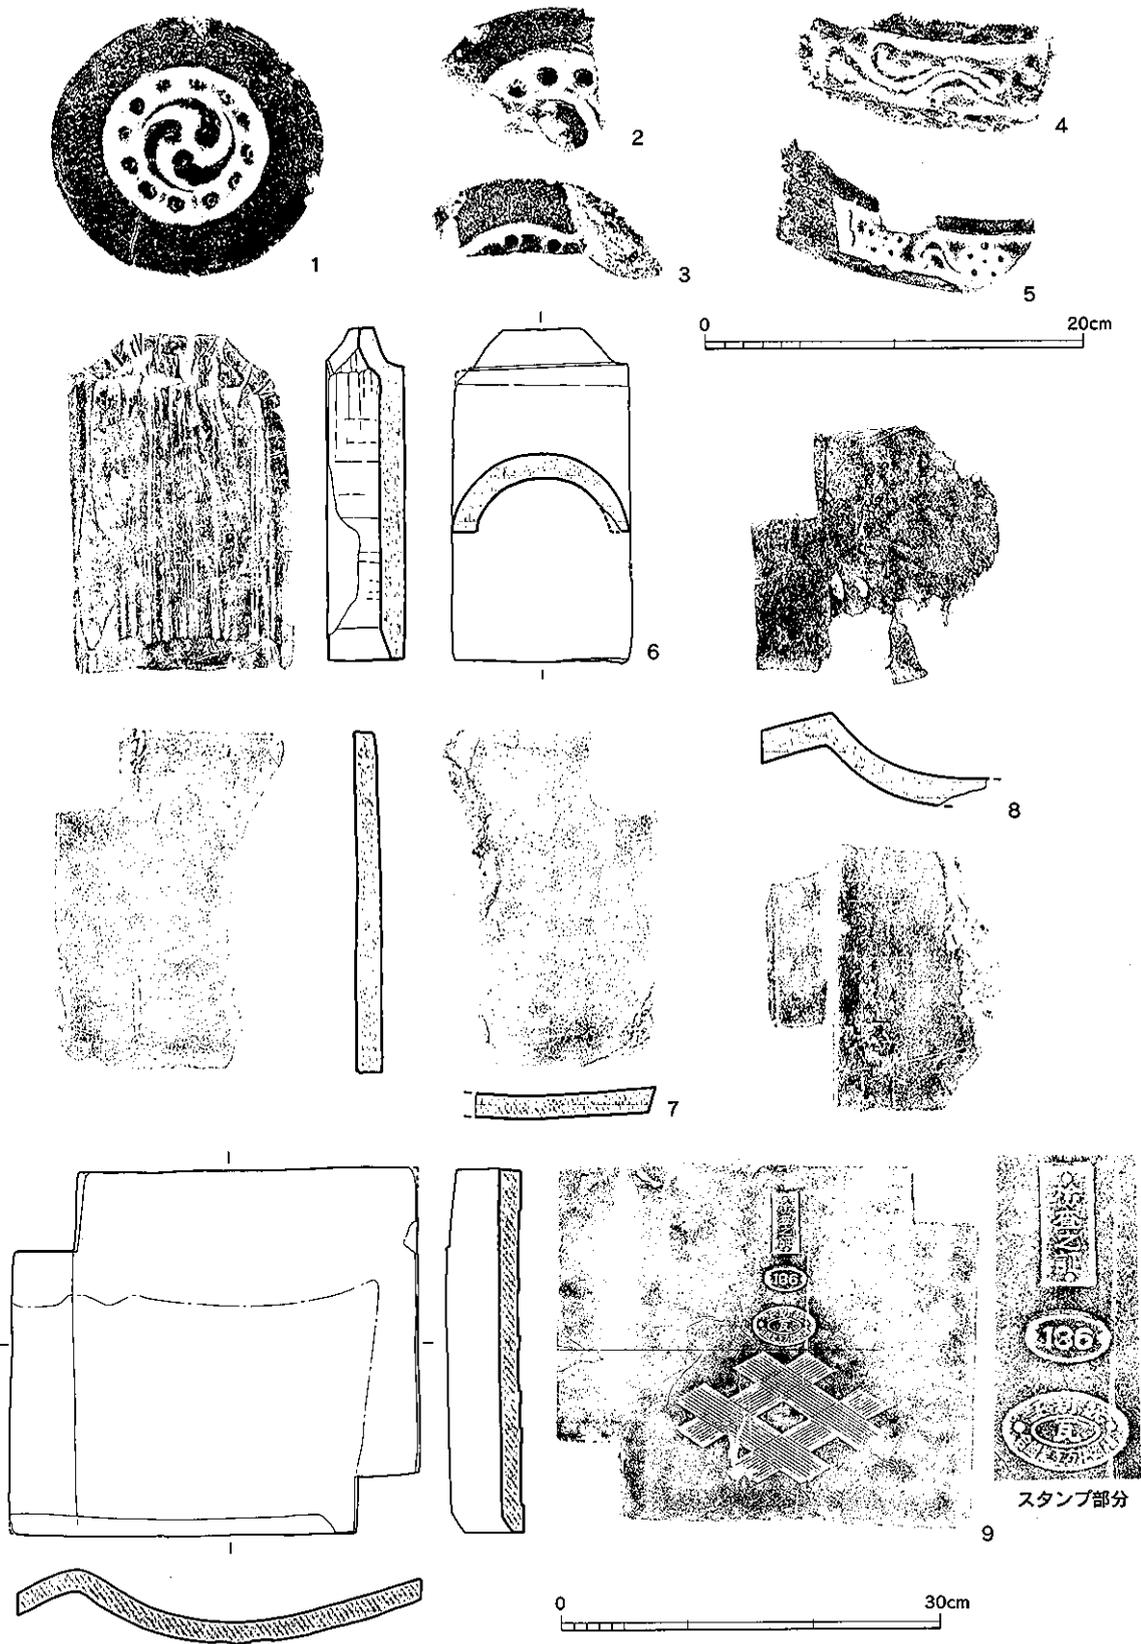
Fig.23 第195次調査出土中近世・近代瓦拓影・実測図 (1/4・1/6)

平瓦 (7) 隅丸方形を呈し、四隅の一つに切り欠きを入れている。最大長27.1cm, 最大厚1.8cm。凹面には鉄線引きと離れ砂の痕跡が残る。SX4628出土。

棧瓦 (8・9) 8は屈折部が損損する破片。平面左上に切り欠きを入れる。凹面には鉄線切りの痕跡が残る。最大厚2.1cm。SX4628から出土した。9は調査区の周辺にて採集した資料。対置する二隅に切り欠きを入れる。最大長29.1cm, 最大幅32.2cm, 最大高6.0cm, 最大厚1.8cm。全体に黒灰色を呈し、凸面に上から順に枠で囲んだ「検査之証」、楕円で囲んだ「186」、二重の楕円の内側に「瓦」、外側に「統制証・福岡地方工業協会」、10本の凹線を1単位として菱形の井戸枠状の施文の4つのスタンプが押される。この内、「検査之証」と「統制証・瓦・福岡地方工業協会」の2つのスタンプについては観世音寺境内出土丸瓦の凹面に上下に並べて押された例があり (九州歴史資料館2007)、この平瓦とセットになる可能性が高い。戦前のものと考えられる。

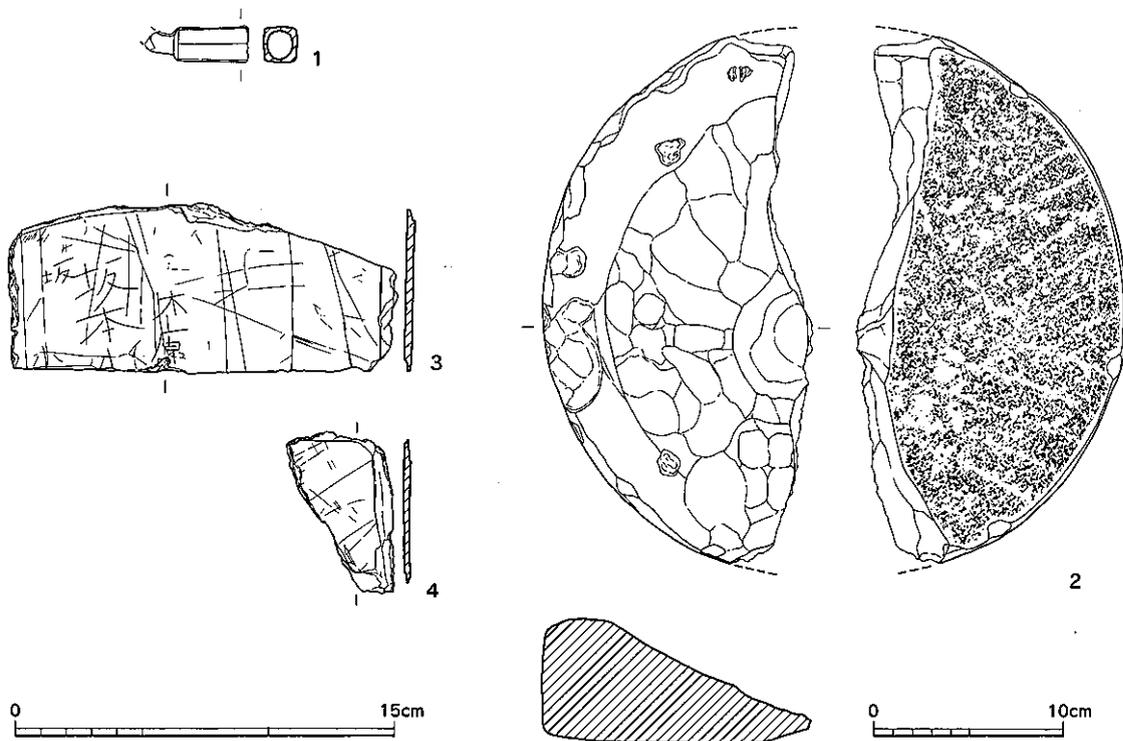
Fig.24 第195次調査出土青銅製品・石製品実測図 (1/3・1/4)

煙管(1) 断面方形の外形に、管を差し込むための正円形の穴があく。先端部は欠損する。重さ17.2g。S B4630の中央の礎石据え付け穴から出土。

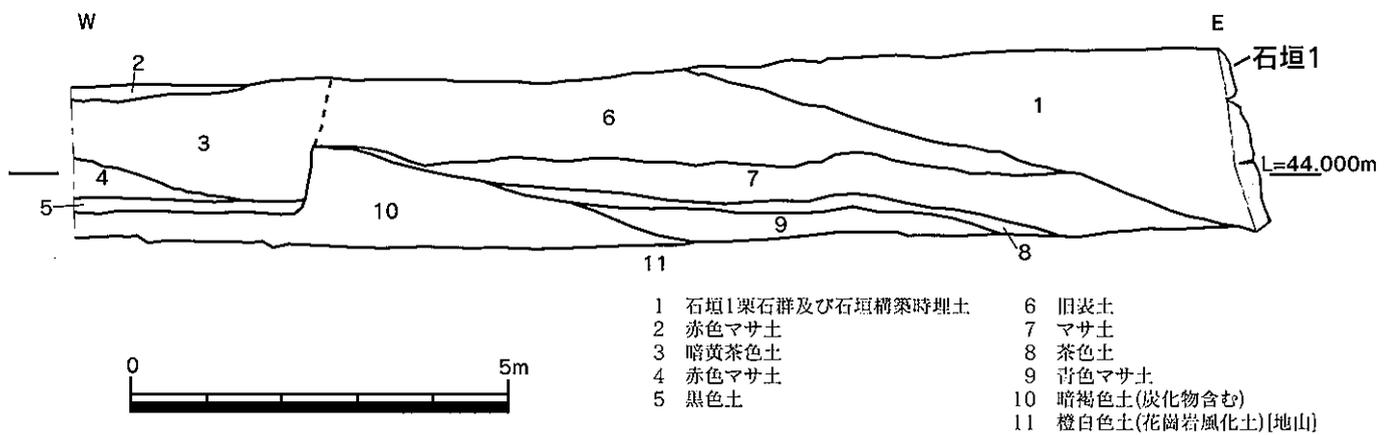
Fig.26 石垣1除去後 ①部分土層図 (1/100)

今回の確認調査は、旧石垣(石垣1)の解体と表土(石垣2)の清掃による観察できる部分からの所見にとどまった。石垣1については、明治初期に築かれた可能性が高いことが石垣1に近接していた建物建築時期と石垣1の積み方から明らかとなった。また、今回の調査の発端となった石垣2については中世段階の所産である可能性を想定しながらの調査ではあったが、今回の調査においては明治初期以前の所産である可能性を示唆するにとどまった。本来は石垣2の裏込め部分に調査トレンチを設置して土層観察と遺物採集などを行うことが石垣2に対する妥当な調査と考えるが、石垣2が現段階においては破壊されないということから、いわゆる地表面観察までにとどめた調査所見である。なお、石垣2が中世段階の所産である可能性に至った経緯は、本調査地の北東側に展開する原遺跡や太宰府市北東に位置する宝満山遺跡群においても同様の石垣(石積み)遺構が検出されているなどの理由である(註4)。しかし、石を積むという行為は、先行する石垣を真似て後世においても築かれることが多々あるため、今回のような地表面観察による調査のみでは石垣構築時期については断定し得ないのが現状といえよう。今後の調査に期待したい。

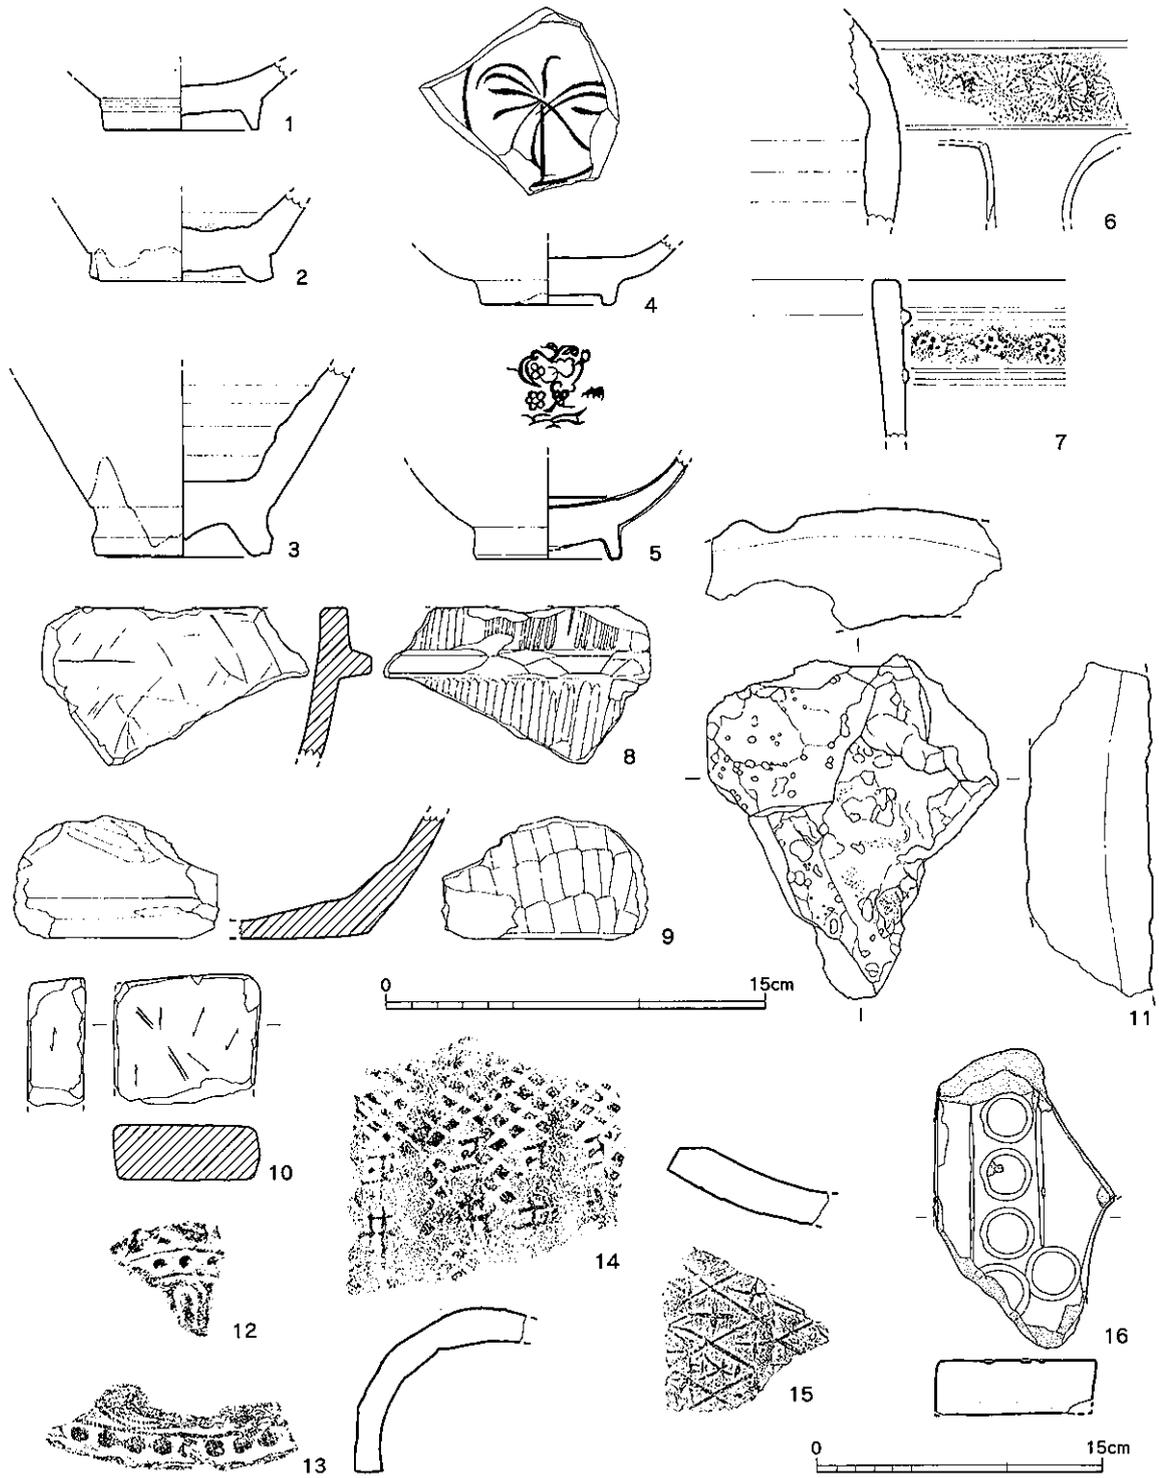
Fig.29 寄贈採集遺物実測図 (1/3・1/4)

溶解炉壁 (11) 表面に暗褐～黒褐色の溶解物が付着する大型の溶解炉の破片。緑青の付着が見られないため、鑄鉄用なのか鑄銅用なのかは不明。重さ900.0g。

軒丸瓦 (12) 275A型式の老司I式の破片。僅かに珠文と蓮弁・鋸歯文が残る。

軒平瓦 (13) 562型式の破片。下外区に楕円形の珠文8個と内区に偏行唐草文が見られる。

鬼瓦 (16) 左下部の破片と考えられる。上面に直径2.8cmの竹管文が縦に5つ並び、更に右側に1個付される。最大厚2.8cm。やや小型の部類に属する。平安時代ころのものか。
