太宰府 · 国分地区遺跡群2

- -国分松本遺跡第9·10次調査-
- -筑前国分尼寺跡第18次調査-

太宰府市教育委員会

本書は太宰府市国分3丁目1352番地他に位置する国分松本遺跡に関する埋蔵 文化財発掘調査報告書です。

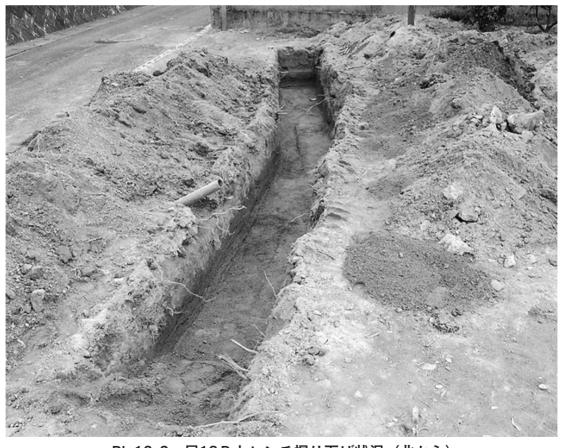
Pla13-2 尼18Bトレンチ掘り下げ状況(北から)

南外郭線延長上については、筑前国分尼寺跡第4次調査で検出された東西溝(尼4SD030)推定ラインが敷地南塀沿いに位置し、地上には植木等も残されていたため、推定ライン上に直接トレンチを入れることができなかった。このため、東外郭線より東側にトレンチを入れ、南外郭線が延長されるかどうかの確認をおこなった(Bトレンチ)。結果としては、トレンチの位置で南外郭(尼4SD030)の延長は確認されなかった。このことは、これまで推定されていたように、東外郭と南外郭の交点が逆L字型に折れ東には延びないことを裏付けるものである。なお南外郭線延長ラインより北側にて、2基の土坑または溝と推測される遺構を検出した。これらは、いずれの深さも5cm前後しかなく、遺物も出土していない。たまり状遺構または包含層の一部といった可能性も窺えるが、一帯が広く削平されていることは前述のとおりであり、ここでは遺構の可能性も考えておきたい。
