# 大宰府史跡発掘調査報告書 V

平成18・19年度

九州歴史資料館

- 1 本書は、平成18年度および19年度に福岡県教育委員会が国庫補助を受け、九州歴史資料館において実施した大宰府史跡発掘調査の年次報告書であり、大宰府史跡発掘調査報告書の第5集にあたる。
- 2 本書には、大楠地区の緊急調査として実施した大宰府史跡第196次調査・第92-3次調査、不丁地区の緊急調査として実施した第86-2次調査、五反田地区の緊急調査として実施した第198次調査、松ヶ浦地区の確認調査として実施した第199次調査、大野城跡・大願寺境内の立会調査を掲載している。

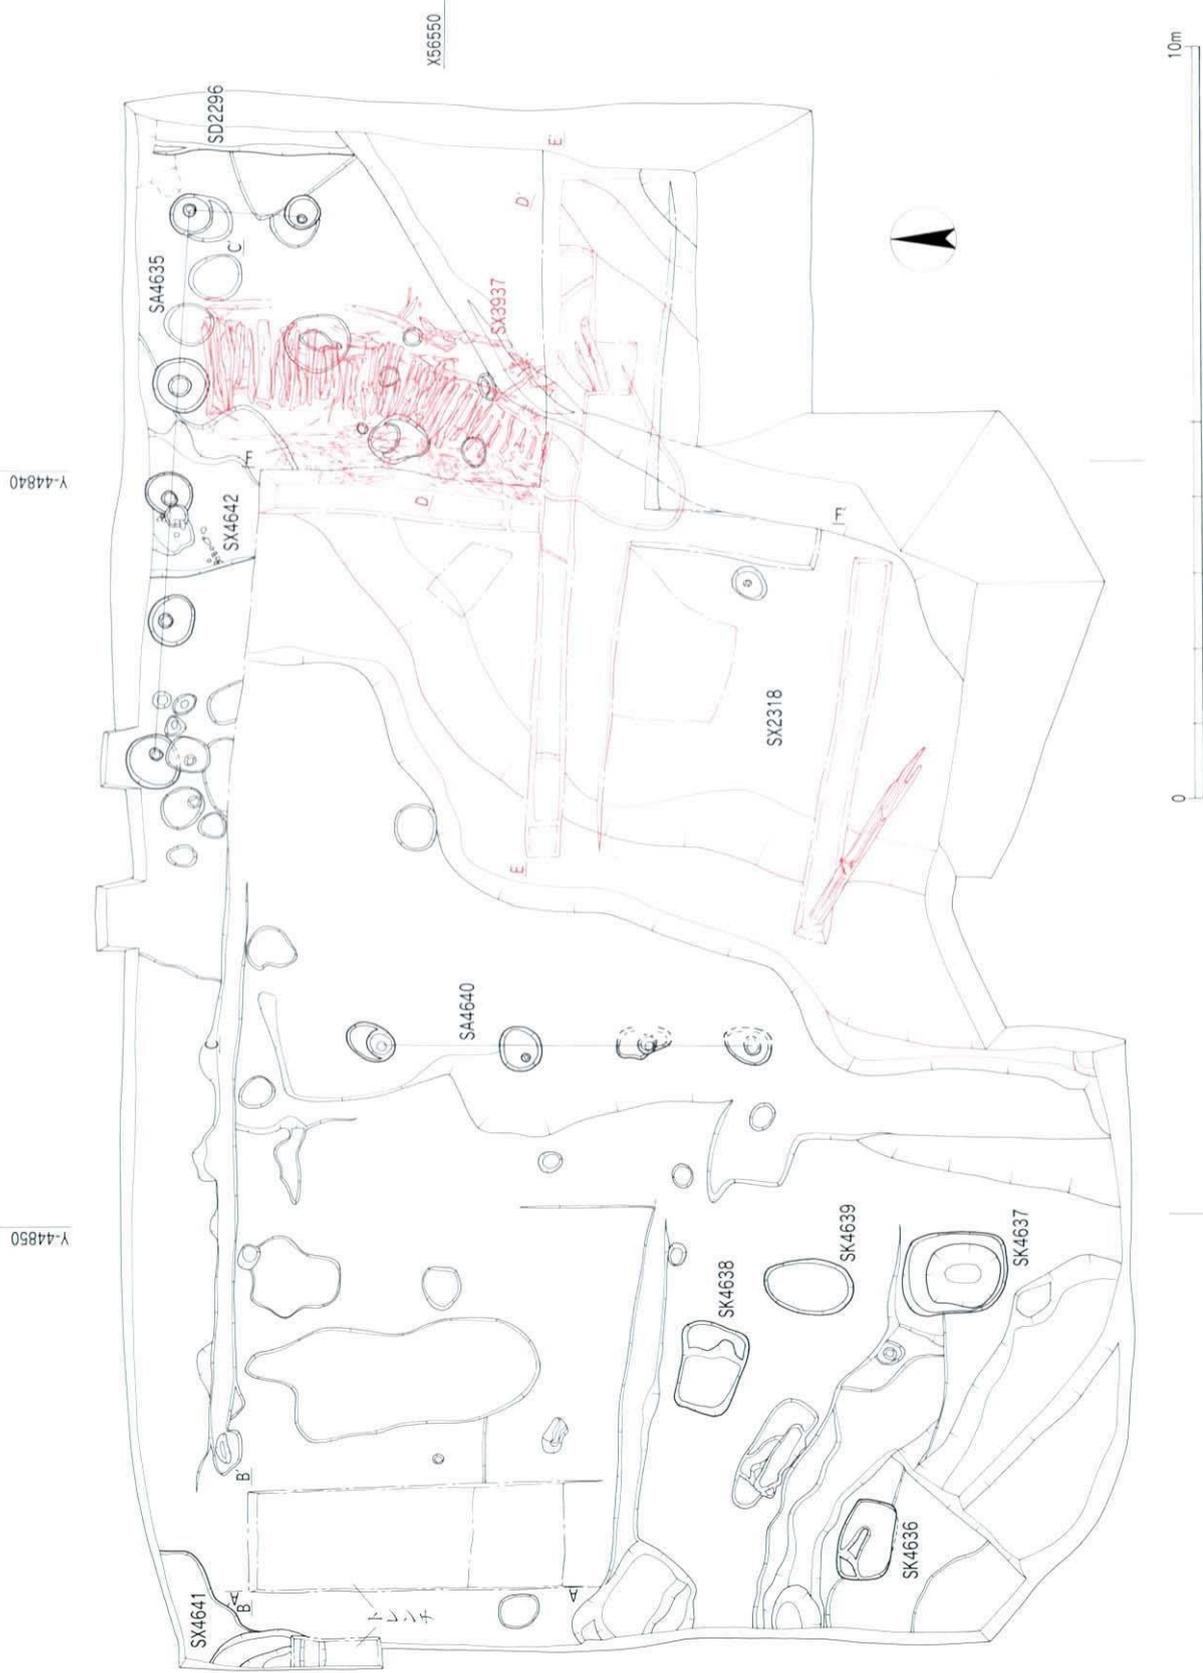
Fig. 2 第136-2次調査遺構配置図 (1/100)

調査に着手したのは、平成17年12月14日である。調査区南側では、河川の氾濫により遺構は認められなかったが、調査区北側では、政庁II期造成に関する整地面において、柵列2条等を確認した。さらに整地層を掘り下げた段階で、枕木状に並ぶ筏状遺構を確認した。柵列、筏状遺構共に政庁II期造営に併行する遺構と考えられ、後者は整地地業の地盤補強と考えられる。これは、政庁周辺域では極めて稀な例であり、太宰府市、県文化財保護課とも協議を重ね、地権者、設計事務所に対して保存の協力をお願いした。その結果、柵列の一部を保存のために設計変更していただき、調査期間の延長をご了解いただいた。また、遺構の一部については剥ぎ取りを行った。調査は3月13日に終了した。調査面積は210㎡である。

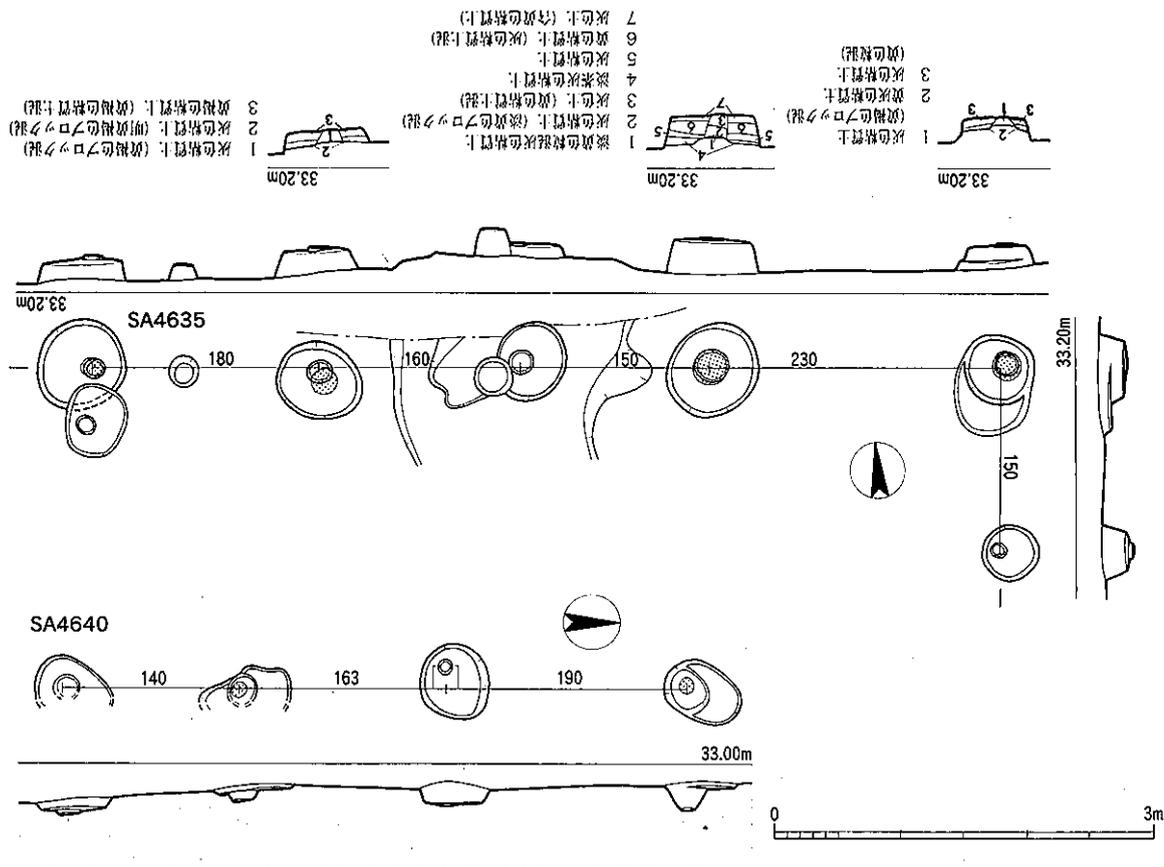
Fig. 4 柵 S A4635・4640実測図 (1/60)

調査区北側で検出した。東西方向の柵列で一問分東側に折れる。ちょうど第81次調査で検出したS B2300の南側梁行にほぼ並列する形で配されており、整地層S X4642の堆積が上部を覆う。東西に4間、東側に南北1間の規模となることを確認しているが、現状では西側に延びる可能性は低い。また、東側については、河川氾濫による掘削を受けているが、精査した限りでは痕跡を確認できなかった。東西総長7.20m、南北1.50mとなり、東西柱間は東から2.30m、1.50m、1.60m、1.80mを測る。柱掘形は正円に近い楕円形で、大きさは東西列で0.55~0.75m、深さは残りの良いもので0.3mを測る。不明瞭であった1個を除き、柱痕跡を残している。掘形埋土は、柱穴が切り込む整地層と大差ないことから、柱設置の際、掘り込

んだ整地土を時間を置かずに埋め戻したことが判る。座標北に対して $4^{\circ}59'1''$ 東偏する。

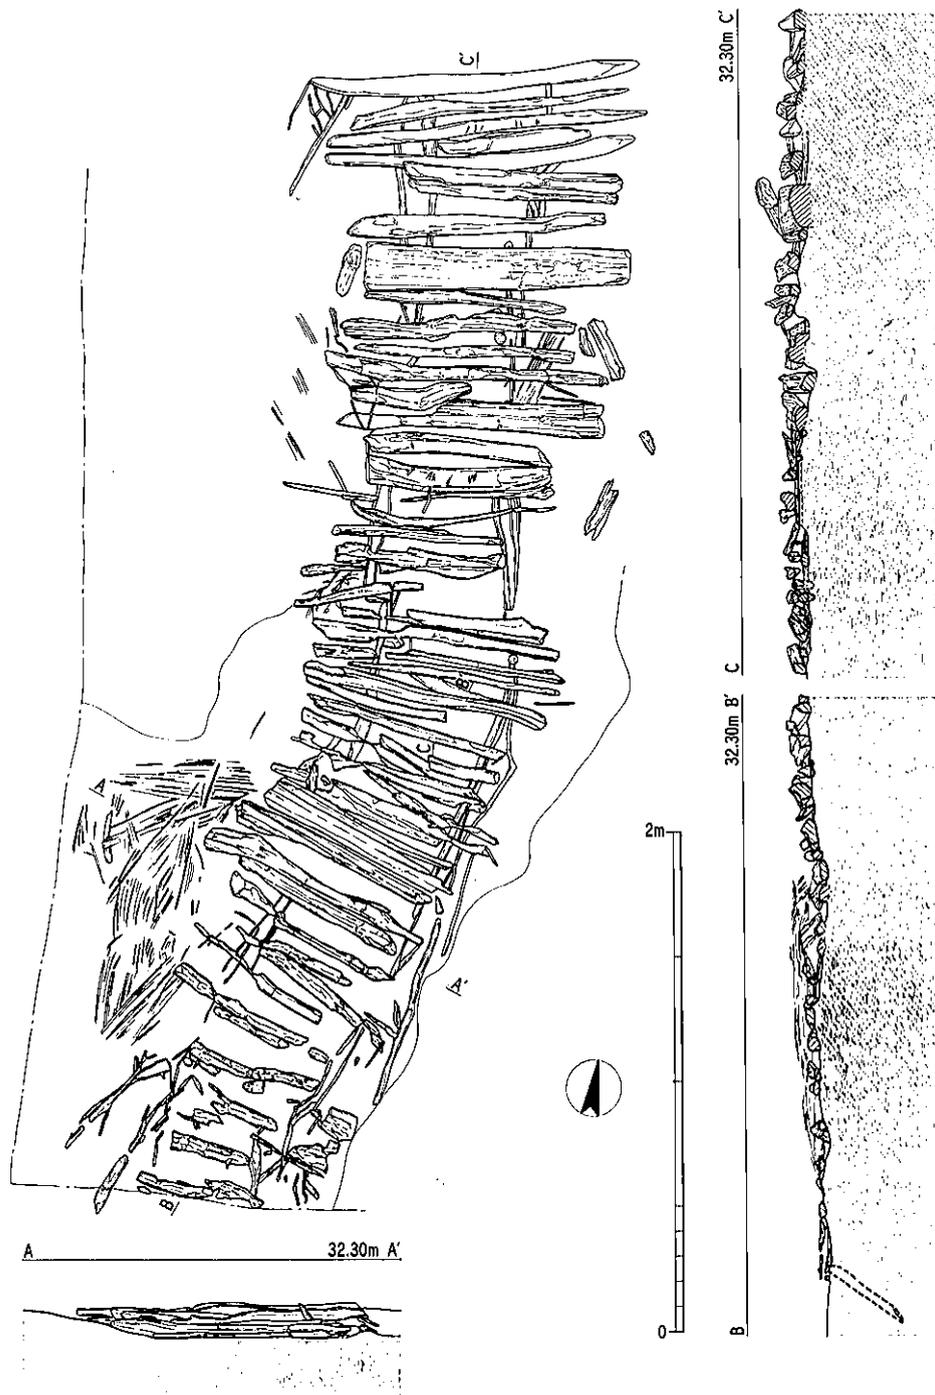
Fig.6 筏状遺構S X3937実測図 (1/30)

S X 3937 (Fig. 6・7, PL. 6~10)

政庁正面広場造成のため、谷筋S X2318を埋めた整地層の下位で検出した。谷筋は、腐植

土層、敷粗朶、筏状遺構、整地層の順に埋積している。ここでは、調査の中で明らかにした、筏状遺構の埋設過程と構造について触れる。

遺構の在り方から、水抜きの効果は期待できるが、枕木と縦木の間には流水の痕跡は見られなかった。むしろ具体的な機能を想定すれば、谷部を埋める際の地盤強化が主目的であったと考えられ、ぬかるみを防ぎながら効率よく整地作業を展開するために配されたと理解される。

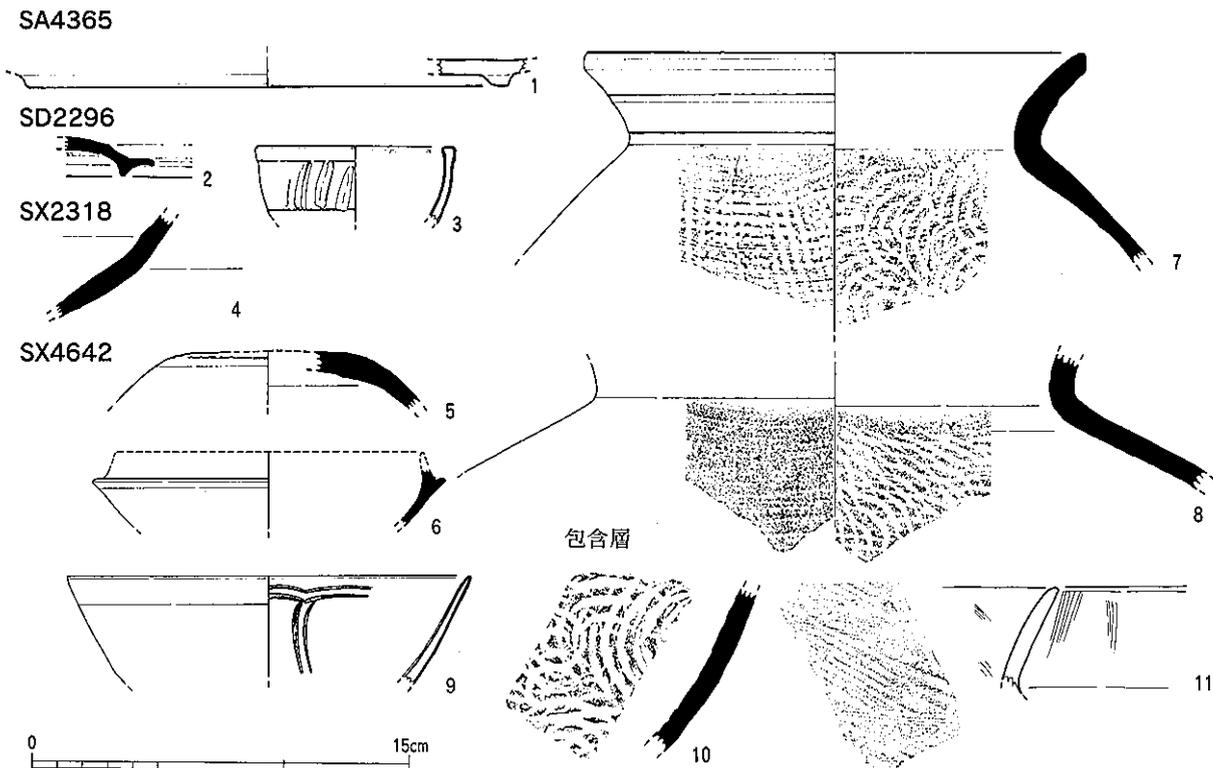
Fig. 8 第136-2次調査出土土器・陶磁器実測図 (1/3)

杯 (5・6) 5の外天井部は回転ケズリ。復元想定される径などから7世紀以前であろう。6の身受けの幅は小さく、口縁部は大きい返りが想定される。

甕 (7・8) 7は頸部を強く屈曲させ、口縁端部を肥厚する。口縁部に1条の沈線が走る。外面正格子のタタキで内面は青海波の当具痕がある。8も頸部を強く屈曲させる。頸部付近は内外面共にナデ。

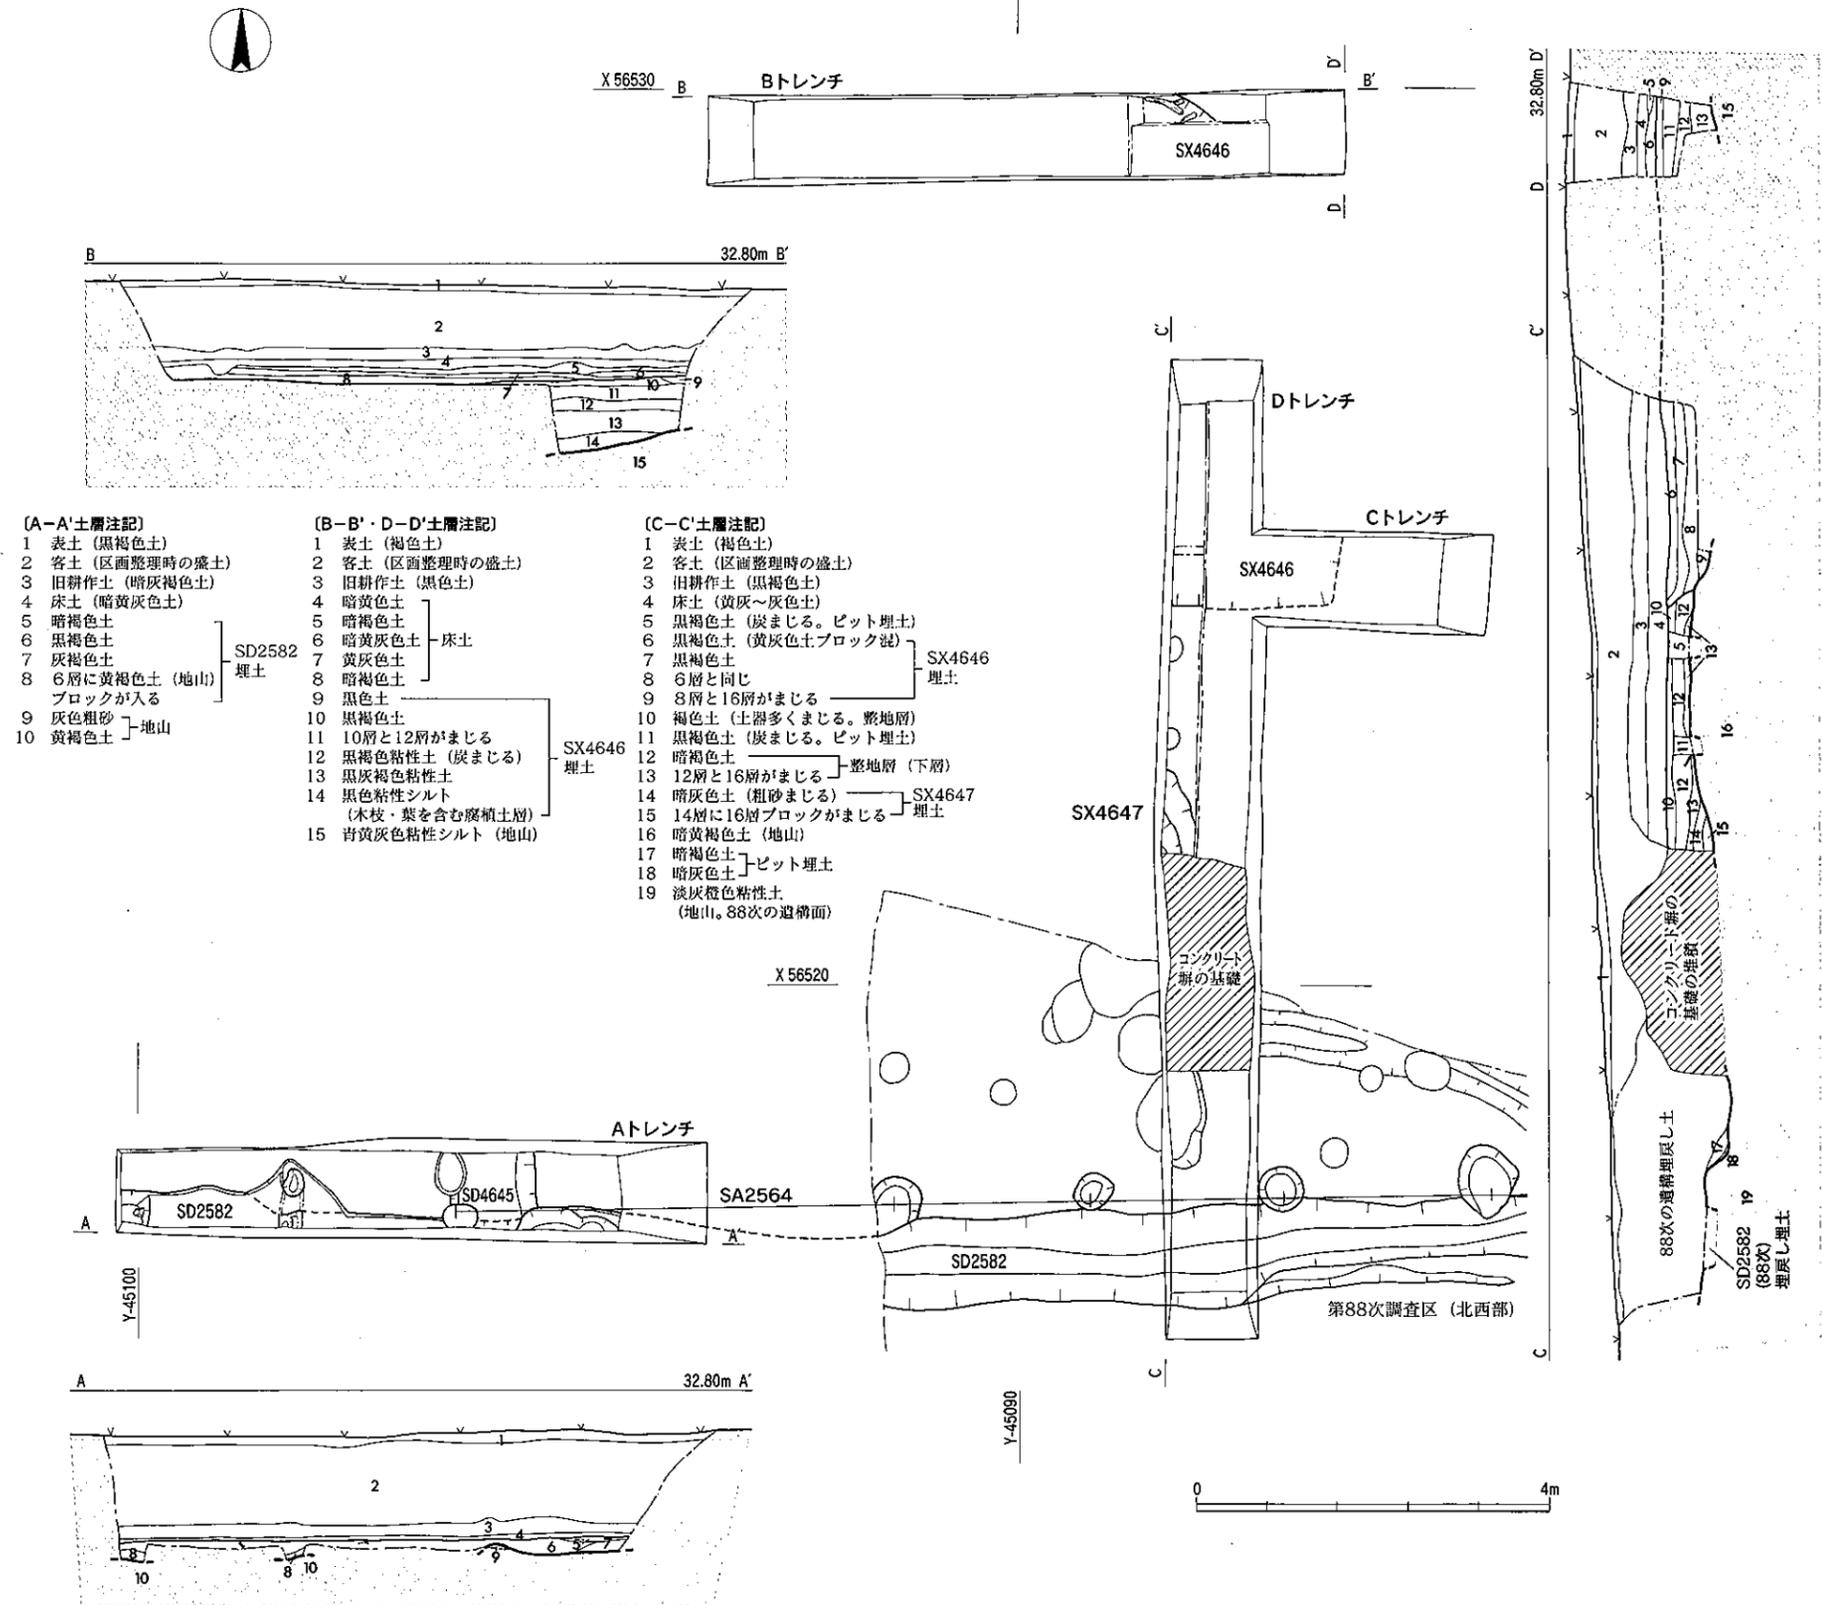
Fig.15 第196次調査遺構配置図・土層図 (1/80)

**SD2582 (Fig.15, PL.12)**

**SX4647 (Fig.15, PL.11)**

Dトレンチのほぼ中央で検出された。南西側にかけて地山を掘り込む形で広がっており、南側はかつての地割りの段差と区画整理事業時に崩されたコンクリート塀により不明瞭となっている。深さ0.3m。落ち込み内には整地により、暗灰色土層が堆積する。この遺構の上層に覆わ

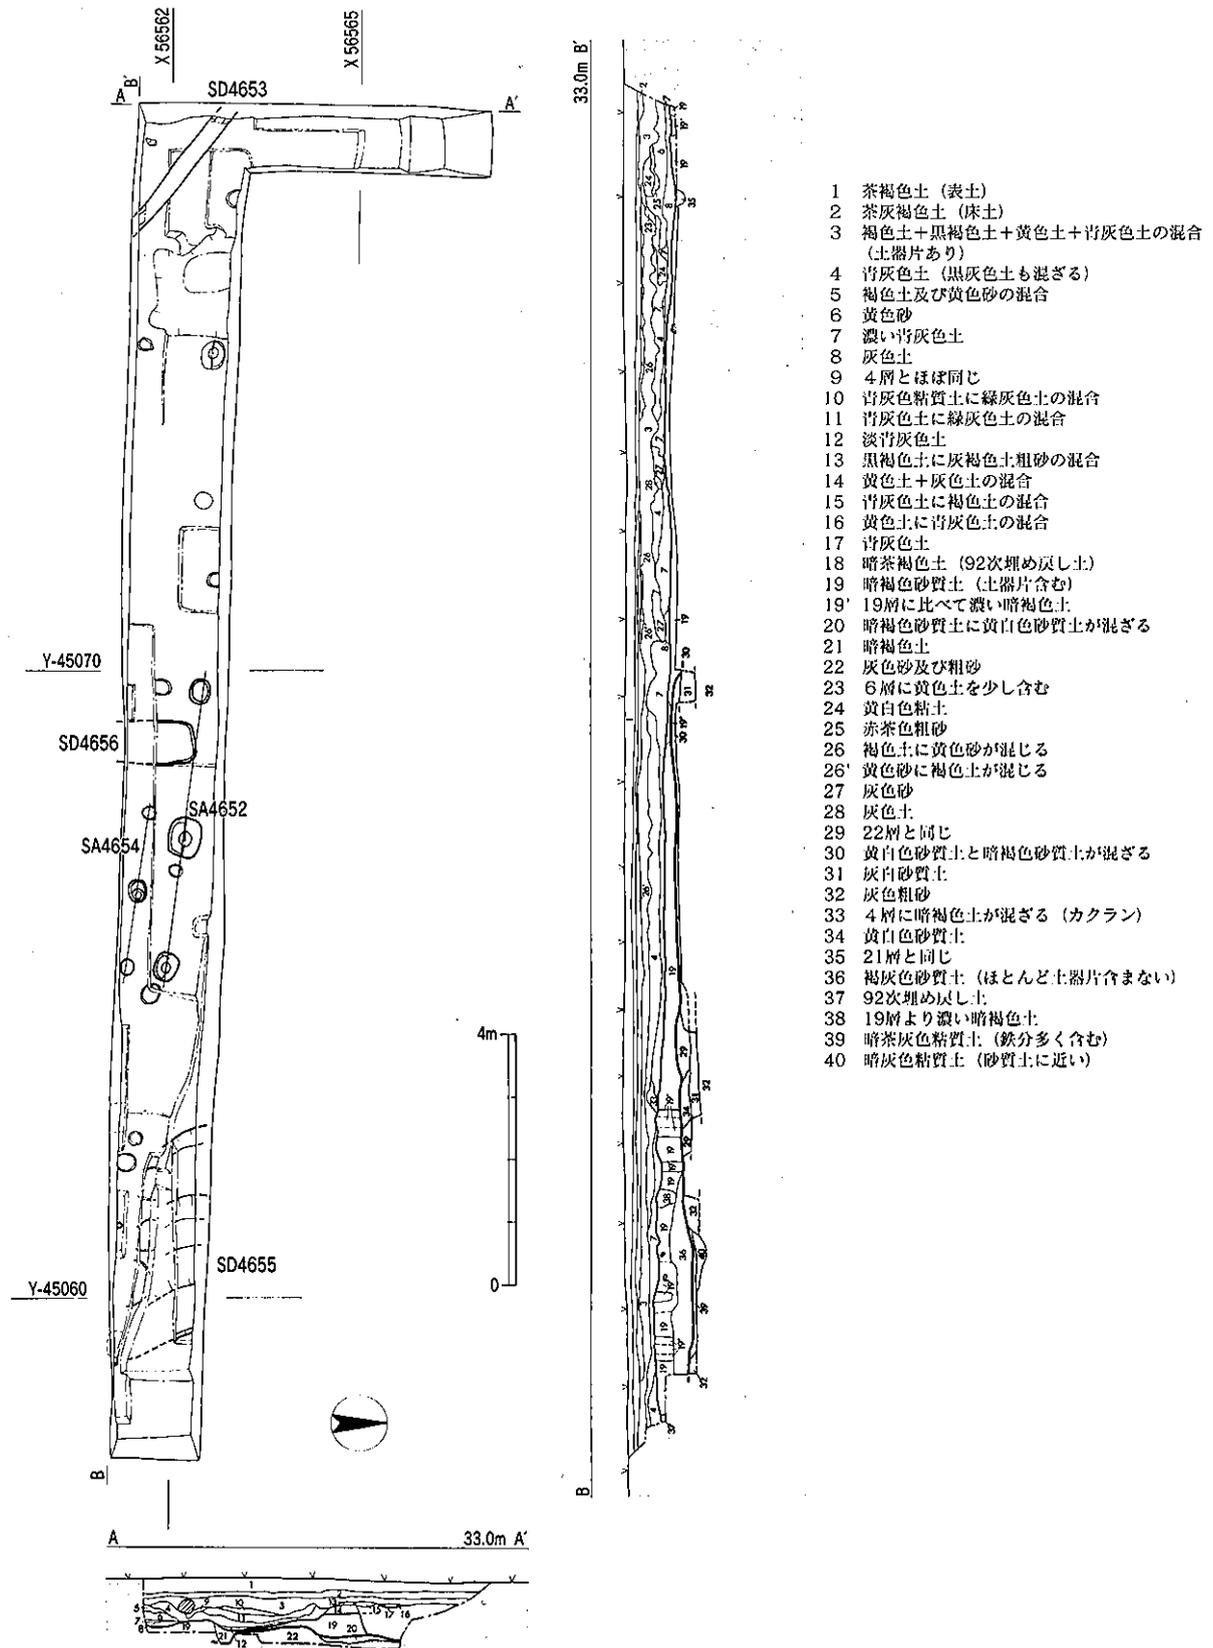
Fig.26 第92-3次調査遺構配置図・土層図 (1/120)

西側で確認できた北西方向へ延びる溝である。幅0.3～0.4m、深さ0.2～0.35mを測る。埋土は暗褐色土で土師器小片が出土した。

前回調査の埋め戻し土を掘り下げ、東側で確認した南北方向の溝で幅2.2~3.6mを測る。埋土は暗茶色粘質土及び暗灰色粘質土が混ざっていた。遺物は出土しなかったが第3層及び第4層の整地層下から確認しており、9世紀以前の時期の遺構と考えられる。

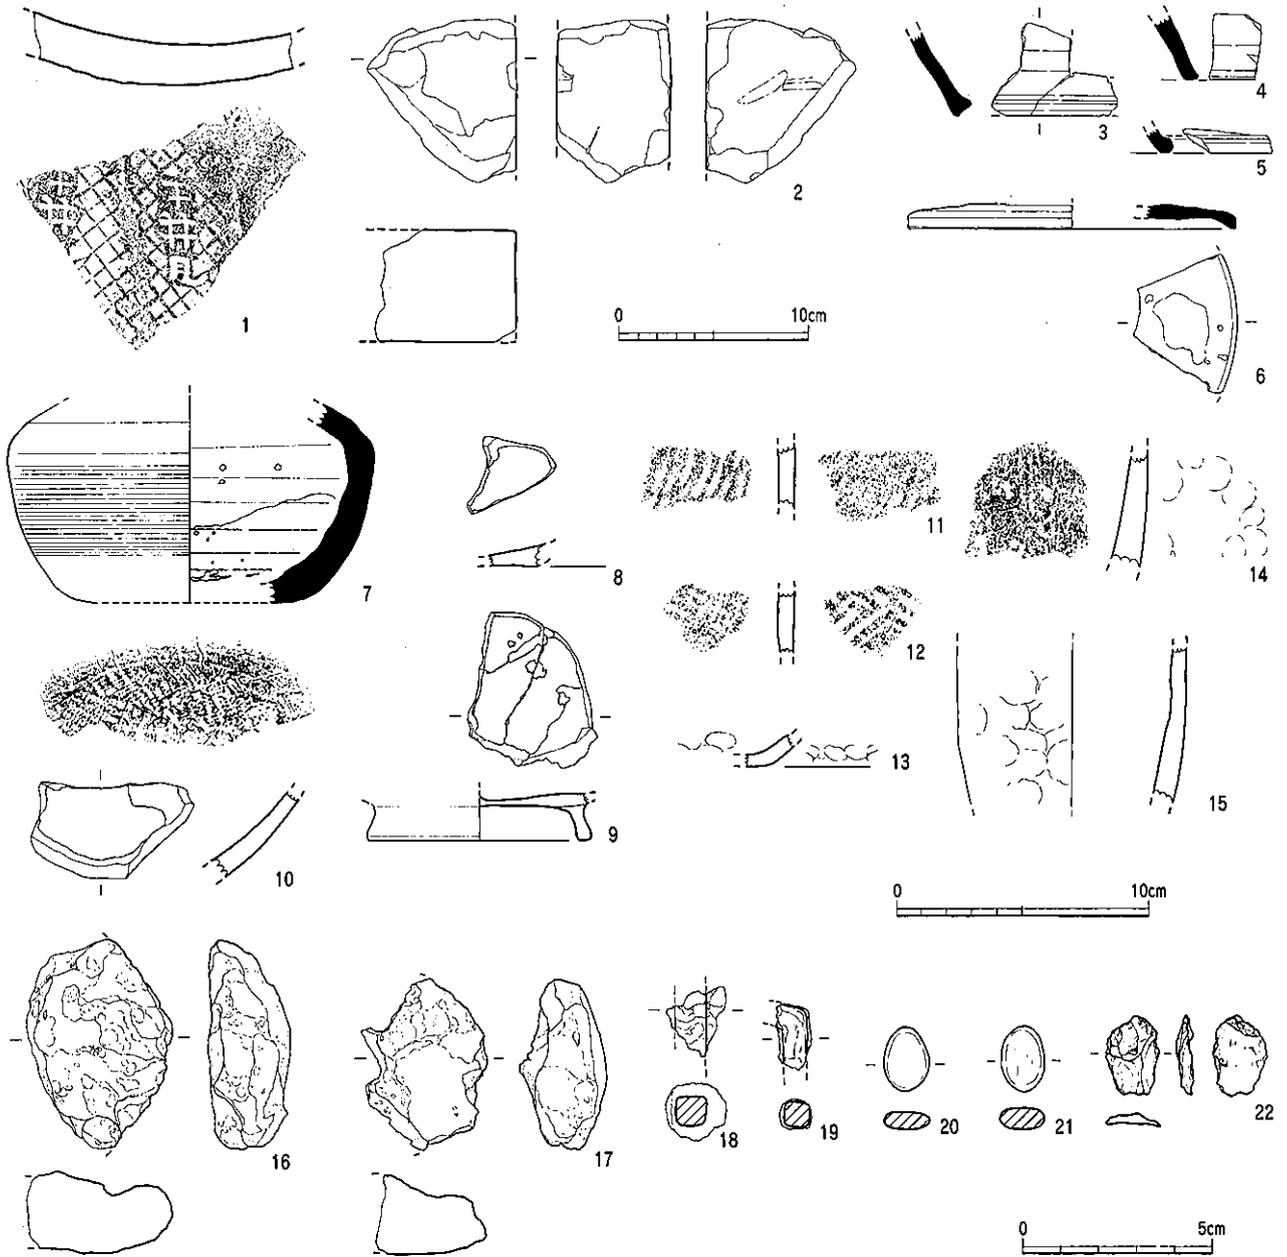
Fig.29 第92-3次調査出土瓦・硯・鉄製品等実測図 (1/2・1/3・1/4)

暗褐色整地層からはパンケース1箱分の丸平瓦が出土した。大半は凸面に縄目の叩打痕を持つものだが、わずかに格子目を持つものも出土している。

文字瓦 (1) 「平井瓦」銘の破片で、901B型式である。暗褐色整地層から出土した。 平井瓦  
(901B型式)  
 無文埴 (2) 3面が僅かに残る破片で色調は黄褐色を呈する。暗褐色整地層から出土した。

円面硯 (3~5) いずれも脚部下端部の破片で、3は透かし孔の部分が僅かに残る。  
 須恵器蓋転用硯 (6) 破片で復元口径13.0cmを測る。内面には僅かに墨痕が残る。3~6は暗褐色整地層から出土した。

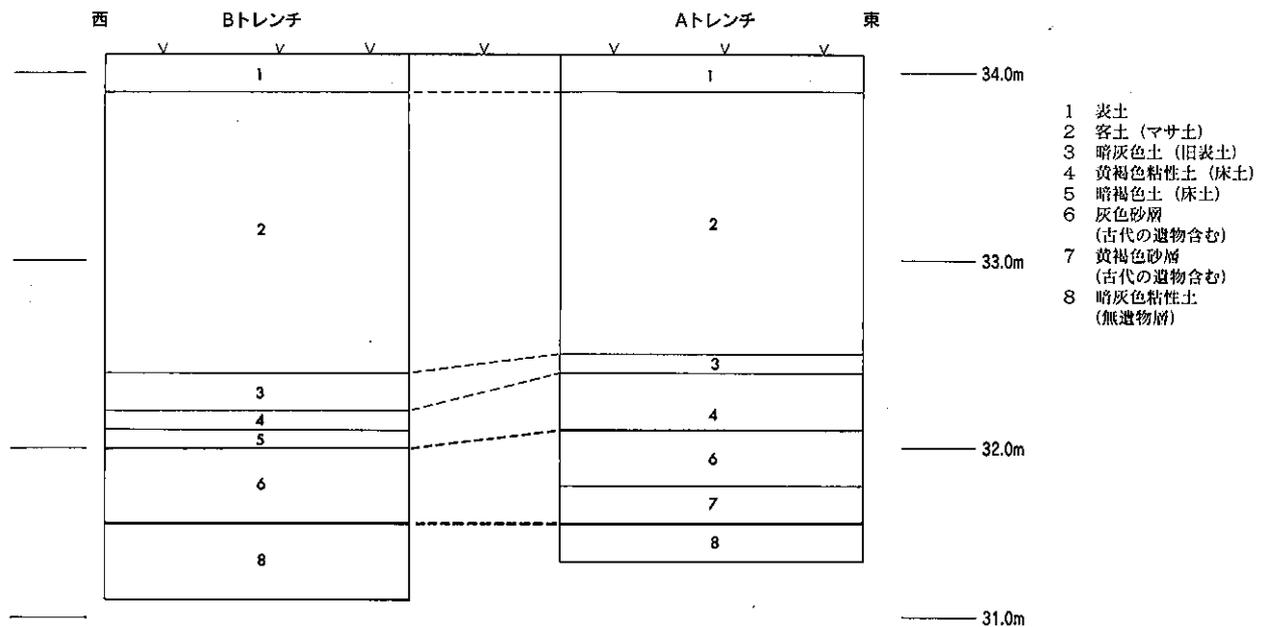
Fig.32 第198次調査土層模式図

砂層（約30～40cm）と黄褐色砂層（20cm）が堆積し、地表下約250cm、標高31.50mで暗灰色粘性土の無遺物層に達する。灰色砂層とその下層黄褐色砂層は、古代の遺物を含むものの、遺物自体も摩滅を受けており、流路等による自然堆積と考えられる。また、その砂層上面の標高から、当該地の地形がわずかに西側へ傾斜している可能性が考えられる。そして最下層の暗灰色粘性土には植物遺体等も含まれ、いわゆる地山層と考えられる。顕著な遺構は確認されなかった。

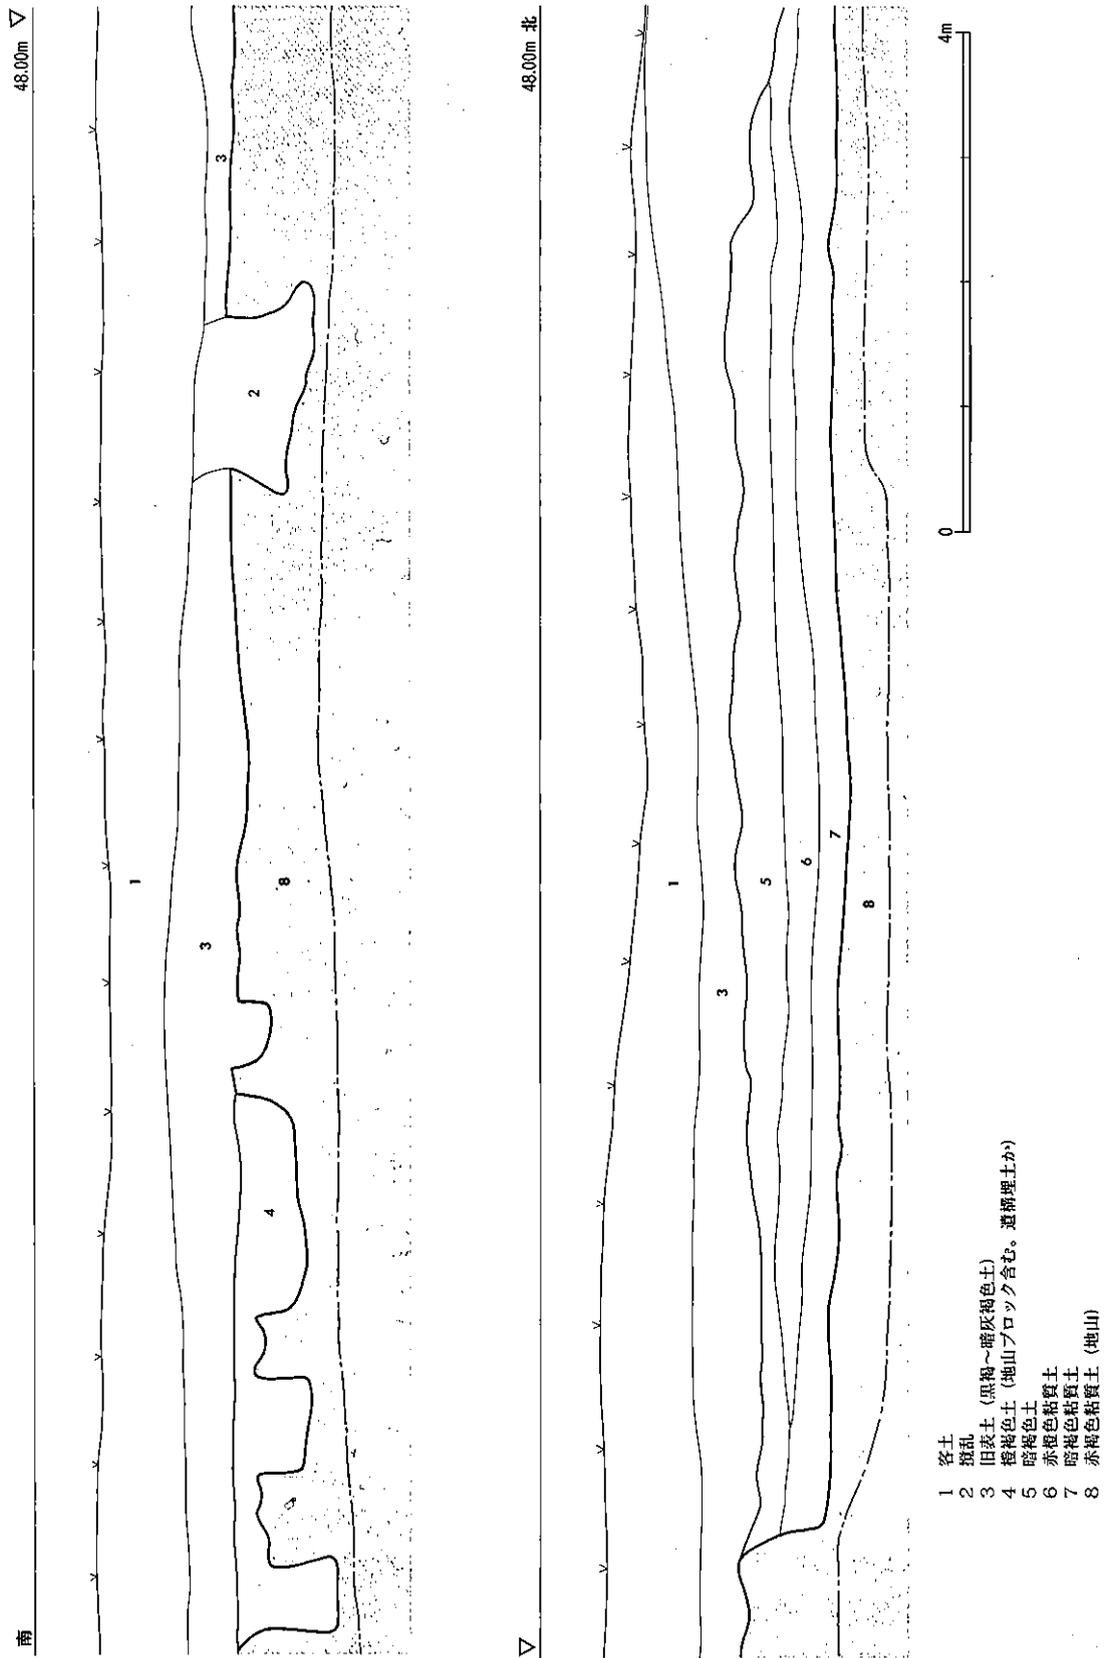
Fig.37 第158次調査土層図 (1/60)

増築を行った法面幅は、尾根の先端部から北側へ約26mに及び、その範囲について壁面の清掃及び土層の堆積状況の確認と土層図の作成を行った。

土層の堆積状況(Fig.37, PL.24)は、上層から客土(約20～50cm)、旧表土(約20～30cm)で、上面より約100cm(標高46.40m)で黄褐～赤褐色土の地山層に達する。土層南端が

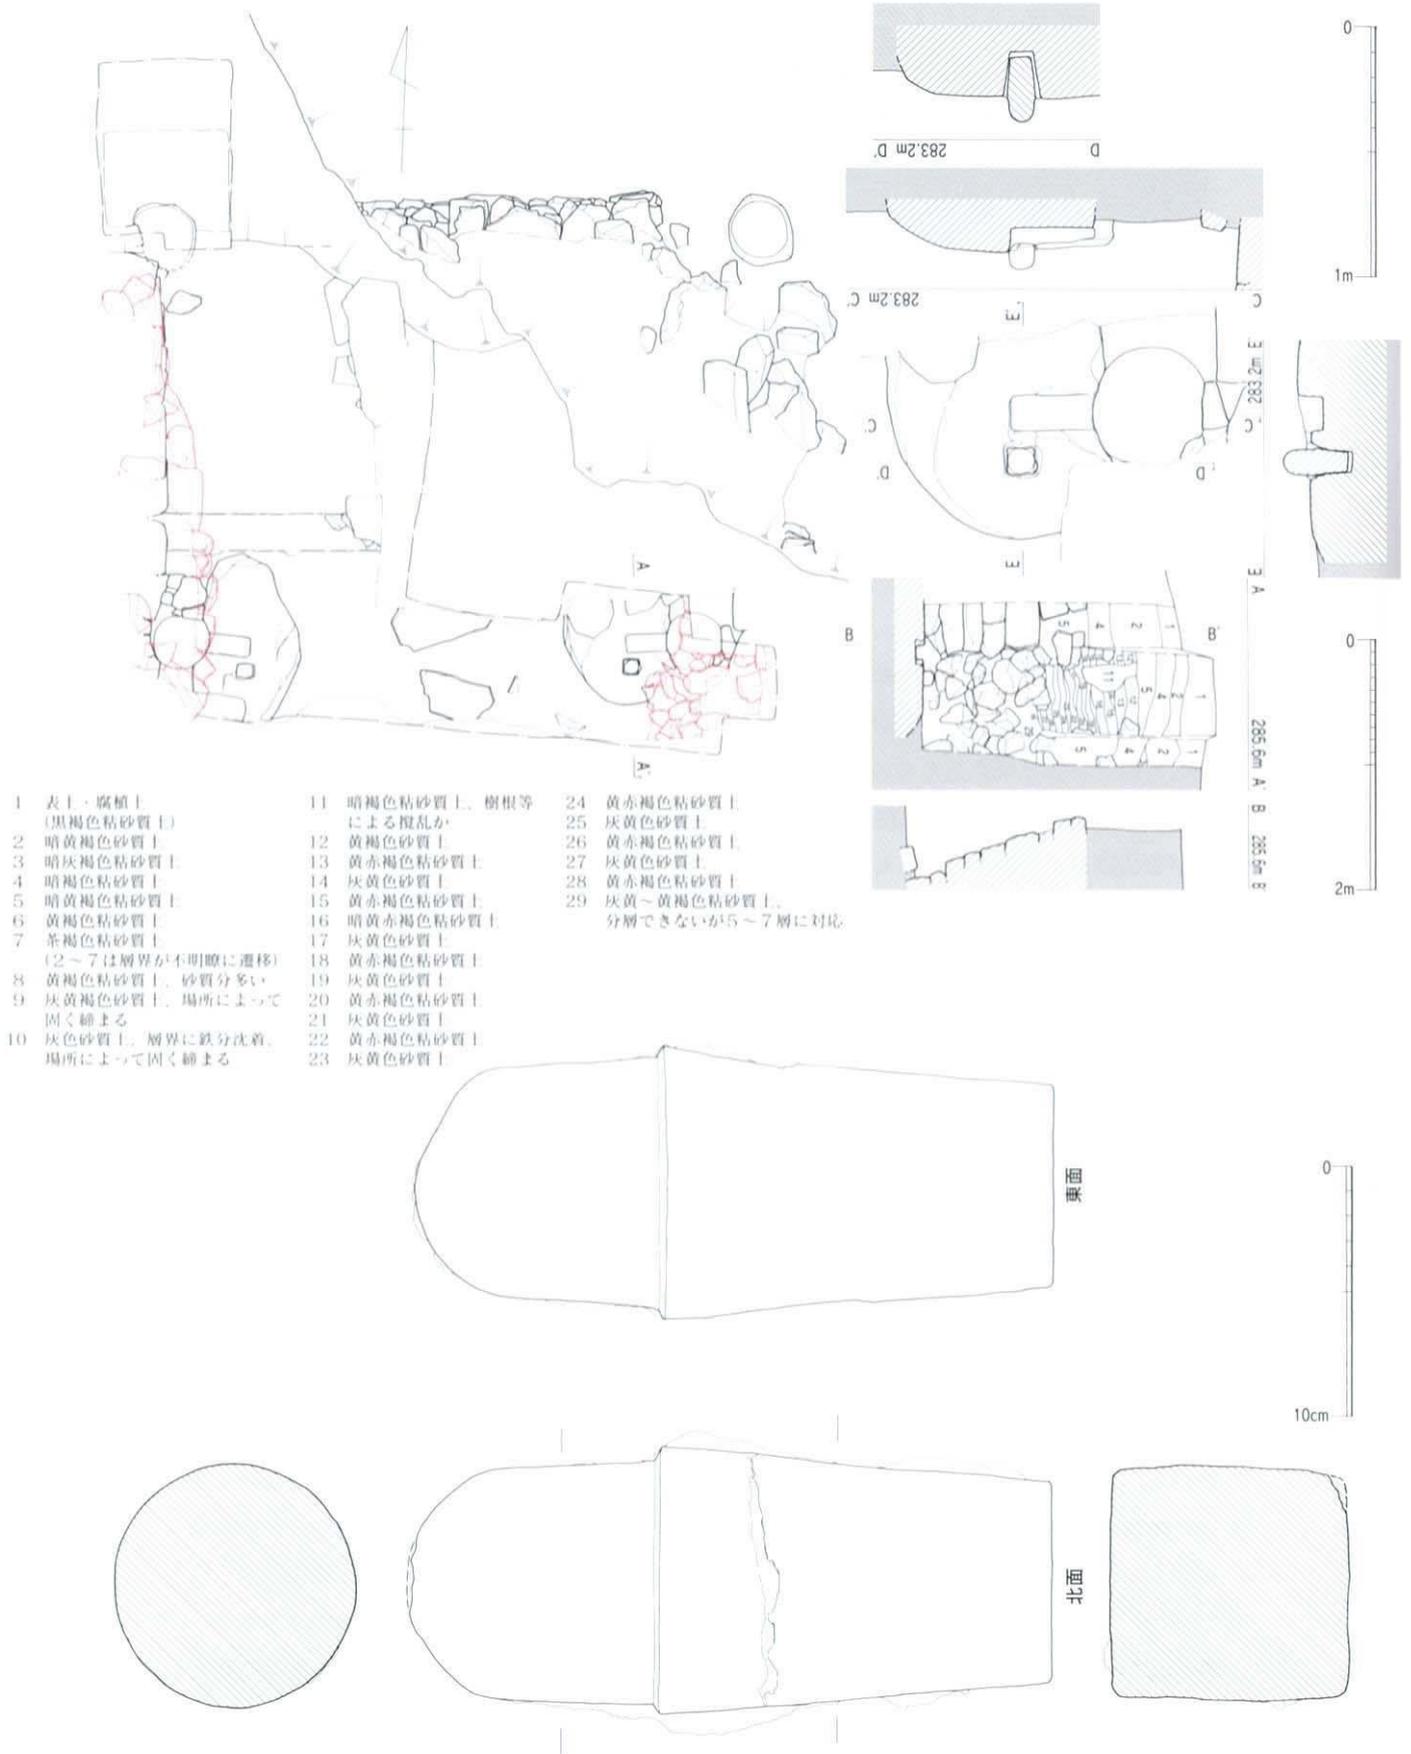
Fig.47 北石垣城門実測図 (1/60・1/30), 出土軸受金具実測図 (1/3)

金具は取り上げ時に下部の厚さ約1cmほどが折損し、底部片と上部片に分かれた。底部片は劣化が進行していた。上部片は表面の一部に錆による剥離が進行しつつあったが、その他の部分は比較的良好な状態である。形状は下半部が尻すぼみの直方体、上半部が円柱形で先端を球状に取める。高さ25.5cm(うち下半部約15.5cm、上半部約10cm)、円筒部径約9.5cm、重さは約12.8kgを測る。鋳肌には細かい泡状のくぼみがあり、二側面には鋳型のずれに起因する段が存在する。方柱部のCTスキャンにより、方柱部分には気泡が特に多く見られることが分かった。取り上げ時の折損は、この気泡が著しく集中している部分に発生しており、方柱部分の中でも特に下半部には多く気泡が存在すると考えられる。このことから、逆位で鋳込みを行った可能性が考えられる。頭部の城門外側上面には回転方向の磨り跡が認められ、おそらく使用時に形成されたものと考えられる。

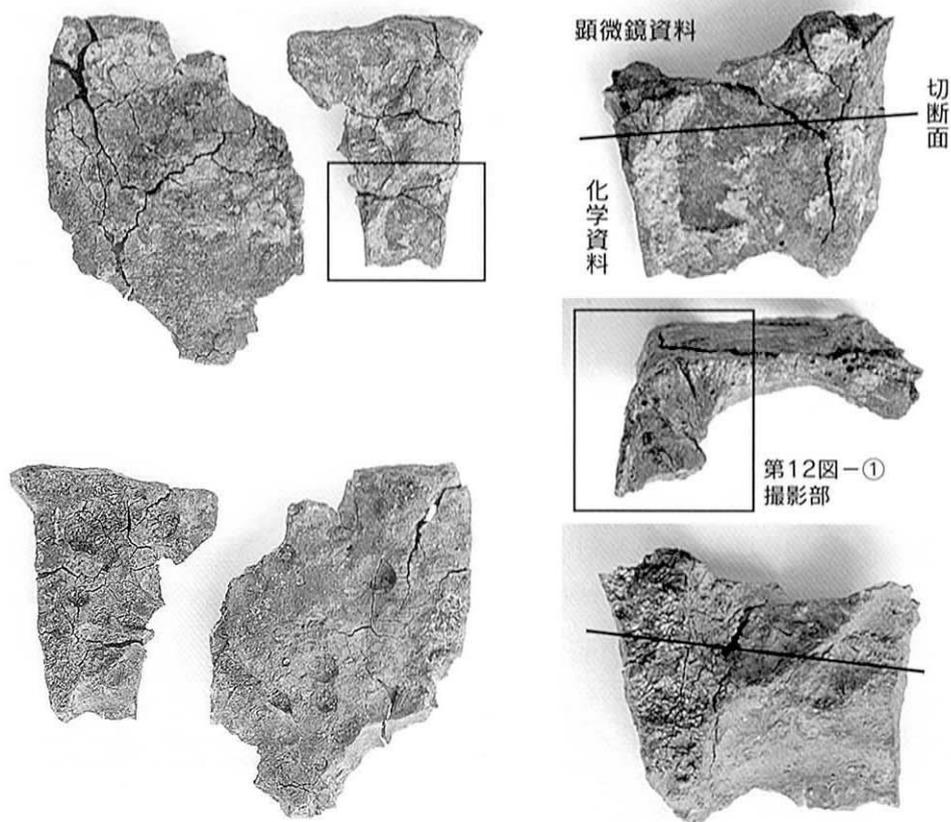
Fig.55 化学分析提供の資料

イ. 供試材：Tab. 7 に示す。礎石から軸受金具の取り上げ時に折損した下部側底部の剥離片 調査の方法  
を用いた。7.2gの小破片で僅かに銹化を受けて純メタルではない。

左：底部片全体像（上：外面，下：破断面） 右：提供試料（上：外面，中：側面，下：破断面）

イ. 肉眼観察：扉の回転軸を受ける金具で、全長約26cm, 重量12.8kgの鑄鉄製品である。造りは2分されて上半部が円柱状で先端が球状, 下半部は尻窄まりの立方体となる。すなわち、下半部を軸摺穴に挿入して固定される。この金具の下半部底面の側壁寄りに位置する剥離片 (20×15×2mm, 7.2g) を供試材とした。一方、外面の鑄肌は溶湯中の水素ガス起因のピンホール (径0.5mm以下) が散在し、銹化による茶褐色から灰褐色の錆に覆われる。これに灰白色皮膜が局部的に固着するのは粘土であろうか。破面は銀白色がくすみ、金属鉄組織は既に損なわれていた。破面が銀白色を呈する鑄鉄は白鑄鉄 (white cast iron) に分類される。

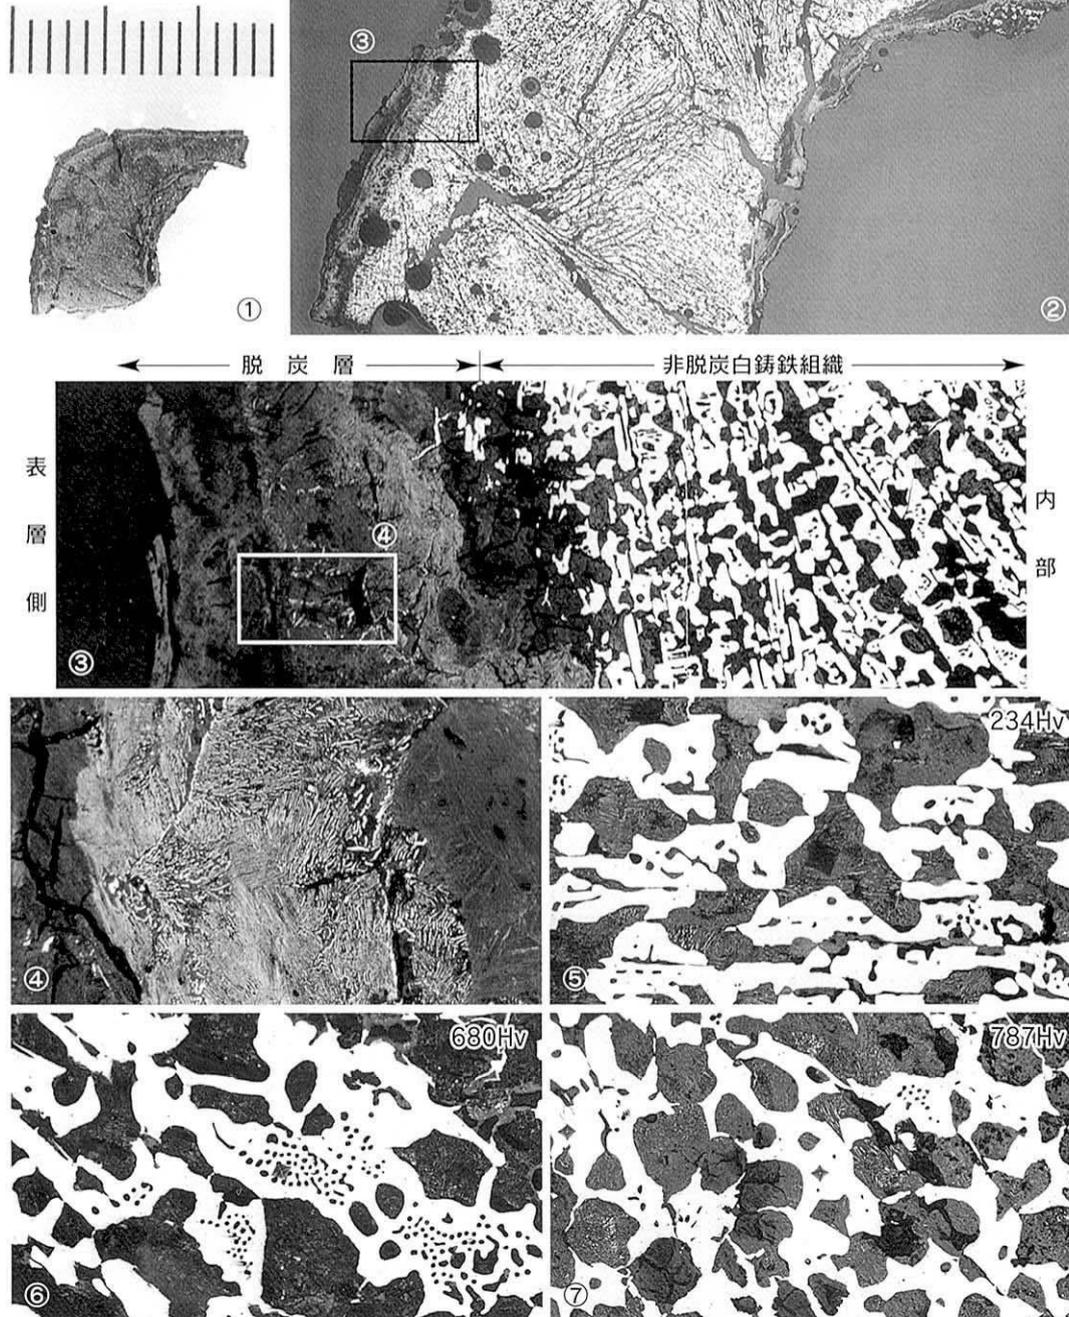
Fig.56 顕微鏡組織写真

ロ. マクロ組織：Fig.56の②に示す。断面は研磨直後の組織にもかかわらず、既に自然腐食 (etching) をうけて、黒色のオーステナイト (常温ではパーライト) の初晶と地はオーステナイトとセメンタイトとの共晶のレデブライト主体の亜共晶組成 (<4.23%C) の白鑄鉄組

織が表われている。外側表層に当たる左側は、茶褐色の錆化層が遺存して、その内側（右）に径0.5mm以下のピンホールの発生が認められる。このピンホールは、前述肉眼観察で指摘した結果と共通する。なお、視野全体に黒色亀裂が走るのは、金具が礎石に錆により癒着していたのを、間接打撃を加えて取り上げた際の痕跡ではなかろう。冷間もしくは熱間に生じた収縮割れであろうか。

ハ、顕微鏡組織：Fig.56③④に示す。③の主要組織は、軽度の酸化鉄で、炭素量が2.3%前後の亜共晶組成の白鑄鉄である。マクロ組織では低倍率故に不明瞭なので触れなかったが、左側の錆化鉄層に残された脱炭組織の痕跡に注目して頂きたい。ここを④の拡大組織で示しているように、鑄鉄の硬くて脆さの根源となる炭素（C）と鉄（Fe）との化合物の遊離セメント（Free Cementite）が無くて、フェライトとセメントの層状組織のパーライトがフェライト地に晶出する。金具は空气中で高温に加熱され、表面が酸化されると同時に表皮の炭素も酸化され取り去られている。900℃前後の加熱の脱炭焼なましが行われて、遊離セメントの大部分は、CO或いはCO<sub>2</sub>ガスの形で逸出した後のパーライト組織に想定される。脱炭表層の軟質化は、礎石軸摺穴の花崗岩に対する損傷防止対策の可能性が高い。

ニ、ビッカース断面硬度：Fig.56⑤～⑦に金属組織を検証するための硬度測定の前痕を示す。まず、⑤はフェライトとセメントの黒色層状組織のパーライト部分で、値は234Hvが得られた。次に⑥は蜂巣状組織のレデライト部分で、680HV、更に⑦は白色板状結晶のセメントで787Hvと硬質である。パーライトは、レデライトやセメントよりも随分軟質であり、軽度の酸化を受けながら（自然腐食で組織が表れる）硬度値は、金属鉄に近似した値を呈し、各組織に対しても矛盾のない値であった。

- ① ×3外観(検鏡埋込試料)
- ② ×10マクロ組織
- ③ ×100表層パーライト(脱炭)  
内部亜共晶組成白鑄鉄
- ④ ×400 ③表層部拡大
- ⑤ ×200 234Hv: パーライト
- ⑥ ×200 680Hv: レデブライト
- ⑦ ×200 787Hv: セメントライト

②金具の最表層は、鑄鉄の硬くて脆い欠点を焼なまし脱炭を施し、軟化している。この脱炭軟化層は礎石軸摺穴の花崗岩に対しての馴染み代の緩衝部であり、嵌込み時の損傷防止策と理解される。

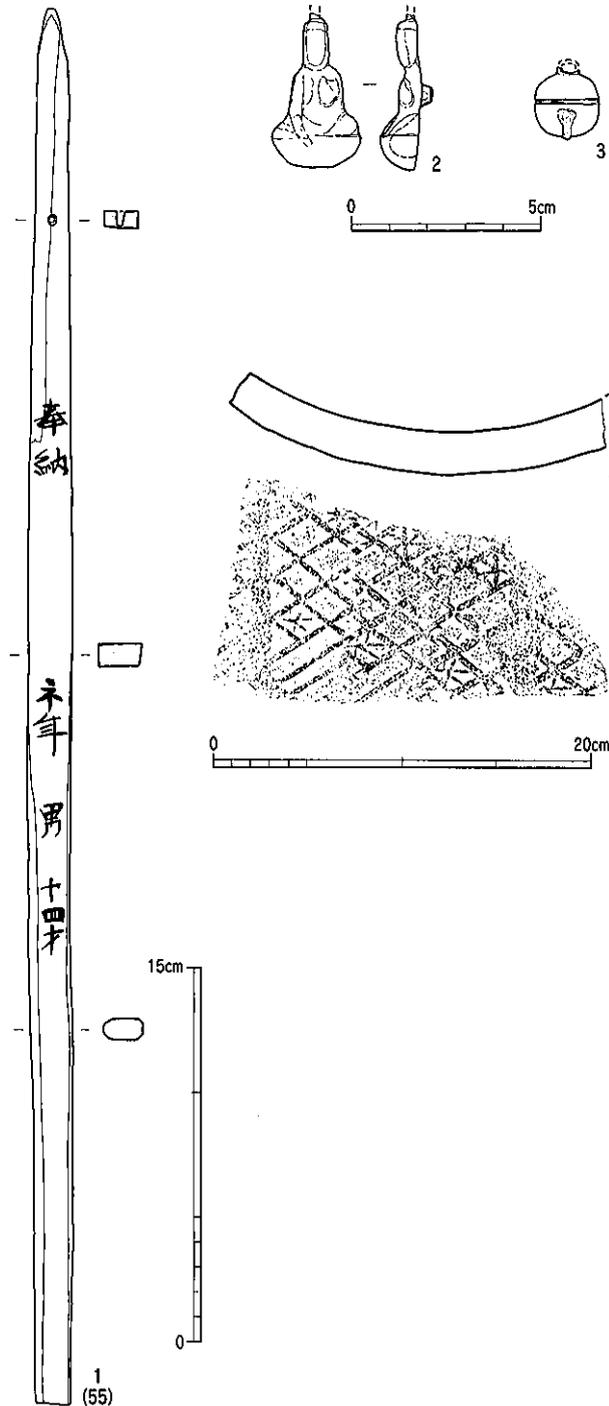
Fig.60 観世音寺出土遺物拓影・実測図 (1/2・1/3・1/4)

懸仏（2） 観世音寺の南辺域西地区にあたる第39-2次調査において、床土下の茶褐色土層から出土した。十一面観音と思われる坐像で頭頂部をわずかに欠損し、遺存高41mm、台座幅24mmを測る。表面は全体に磨耗し細部は不明で、裏面に1個の突起がある。本品は『大宰府史跡昭和51年度発掘調査概報』図版40に写真のみ報告したが、今回、図とともに再報告した。

鈴（3） 第126次補足調査において、観世音寺講堂の北西部に設定した1トレンチの鑄造土坑S X3804上面で検出した。金銅製で表面に金が部分的に残る。摘みの上半部を欠き、図の裏面は大きく破損する。内部に鉄製の玉が入っていたようで、その錆が視認できる。図での遺存高18mm、幅16.5mm、厚さ0.5mm程である。

文字瓦（4） 第126次調査で出土したもので、片側の断面を残す平瓦。凹面には布目痕、凸面に922型式の叩打痕が施されている。叩打痕は太めの斜格子の中に、横方向に施された「未」の第5画目を欠損した記号と、「\*」の2種類の記号が一定の間隔をもって印字されている。胎土は硬質で、表面は燻しがかかったように黒く銀光りしている。古瓦の中でもやや新しい印象を受ける。922型式については正式報告書の「遺物編2」に追加資料として掲載しているが、今回確認されたものの方が、残りが良いために報告した。
