# 阿志岐城跡

## 阿志岐城跡確認調査報告書

筑紫野市文化財調査報告書第92集

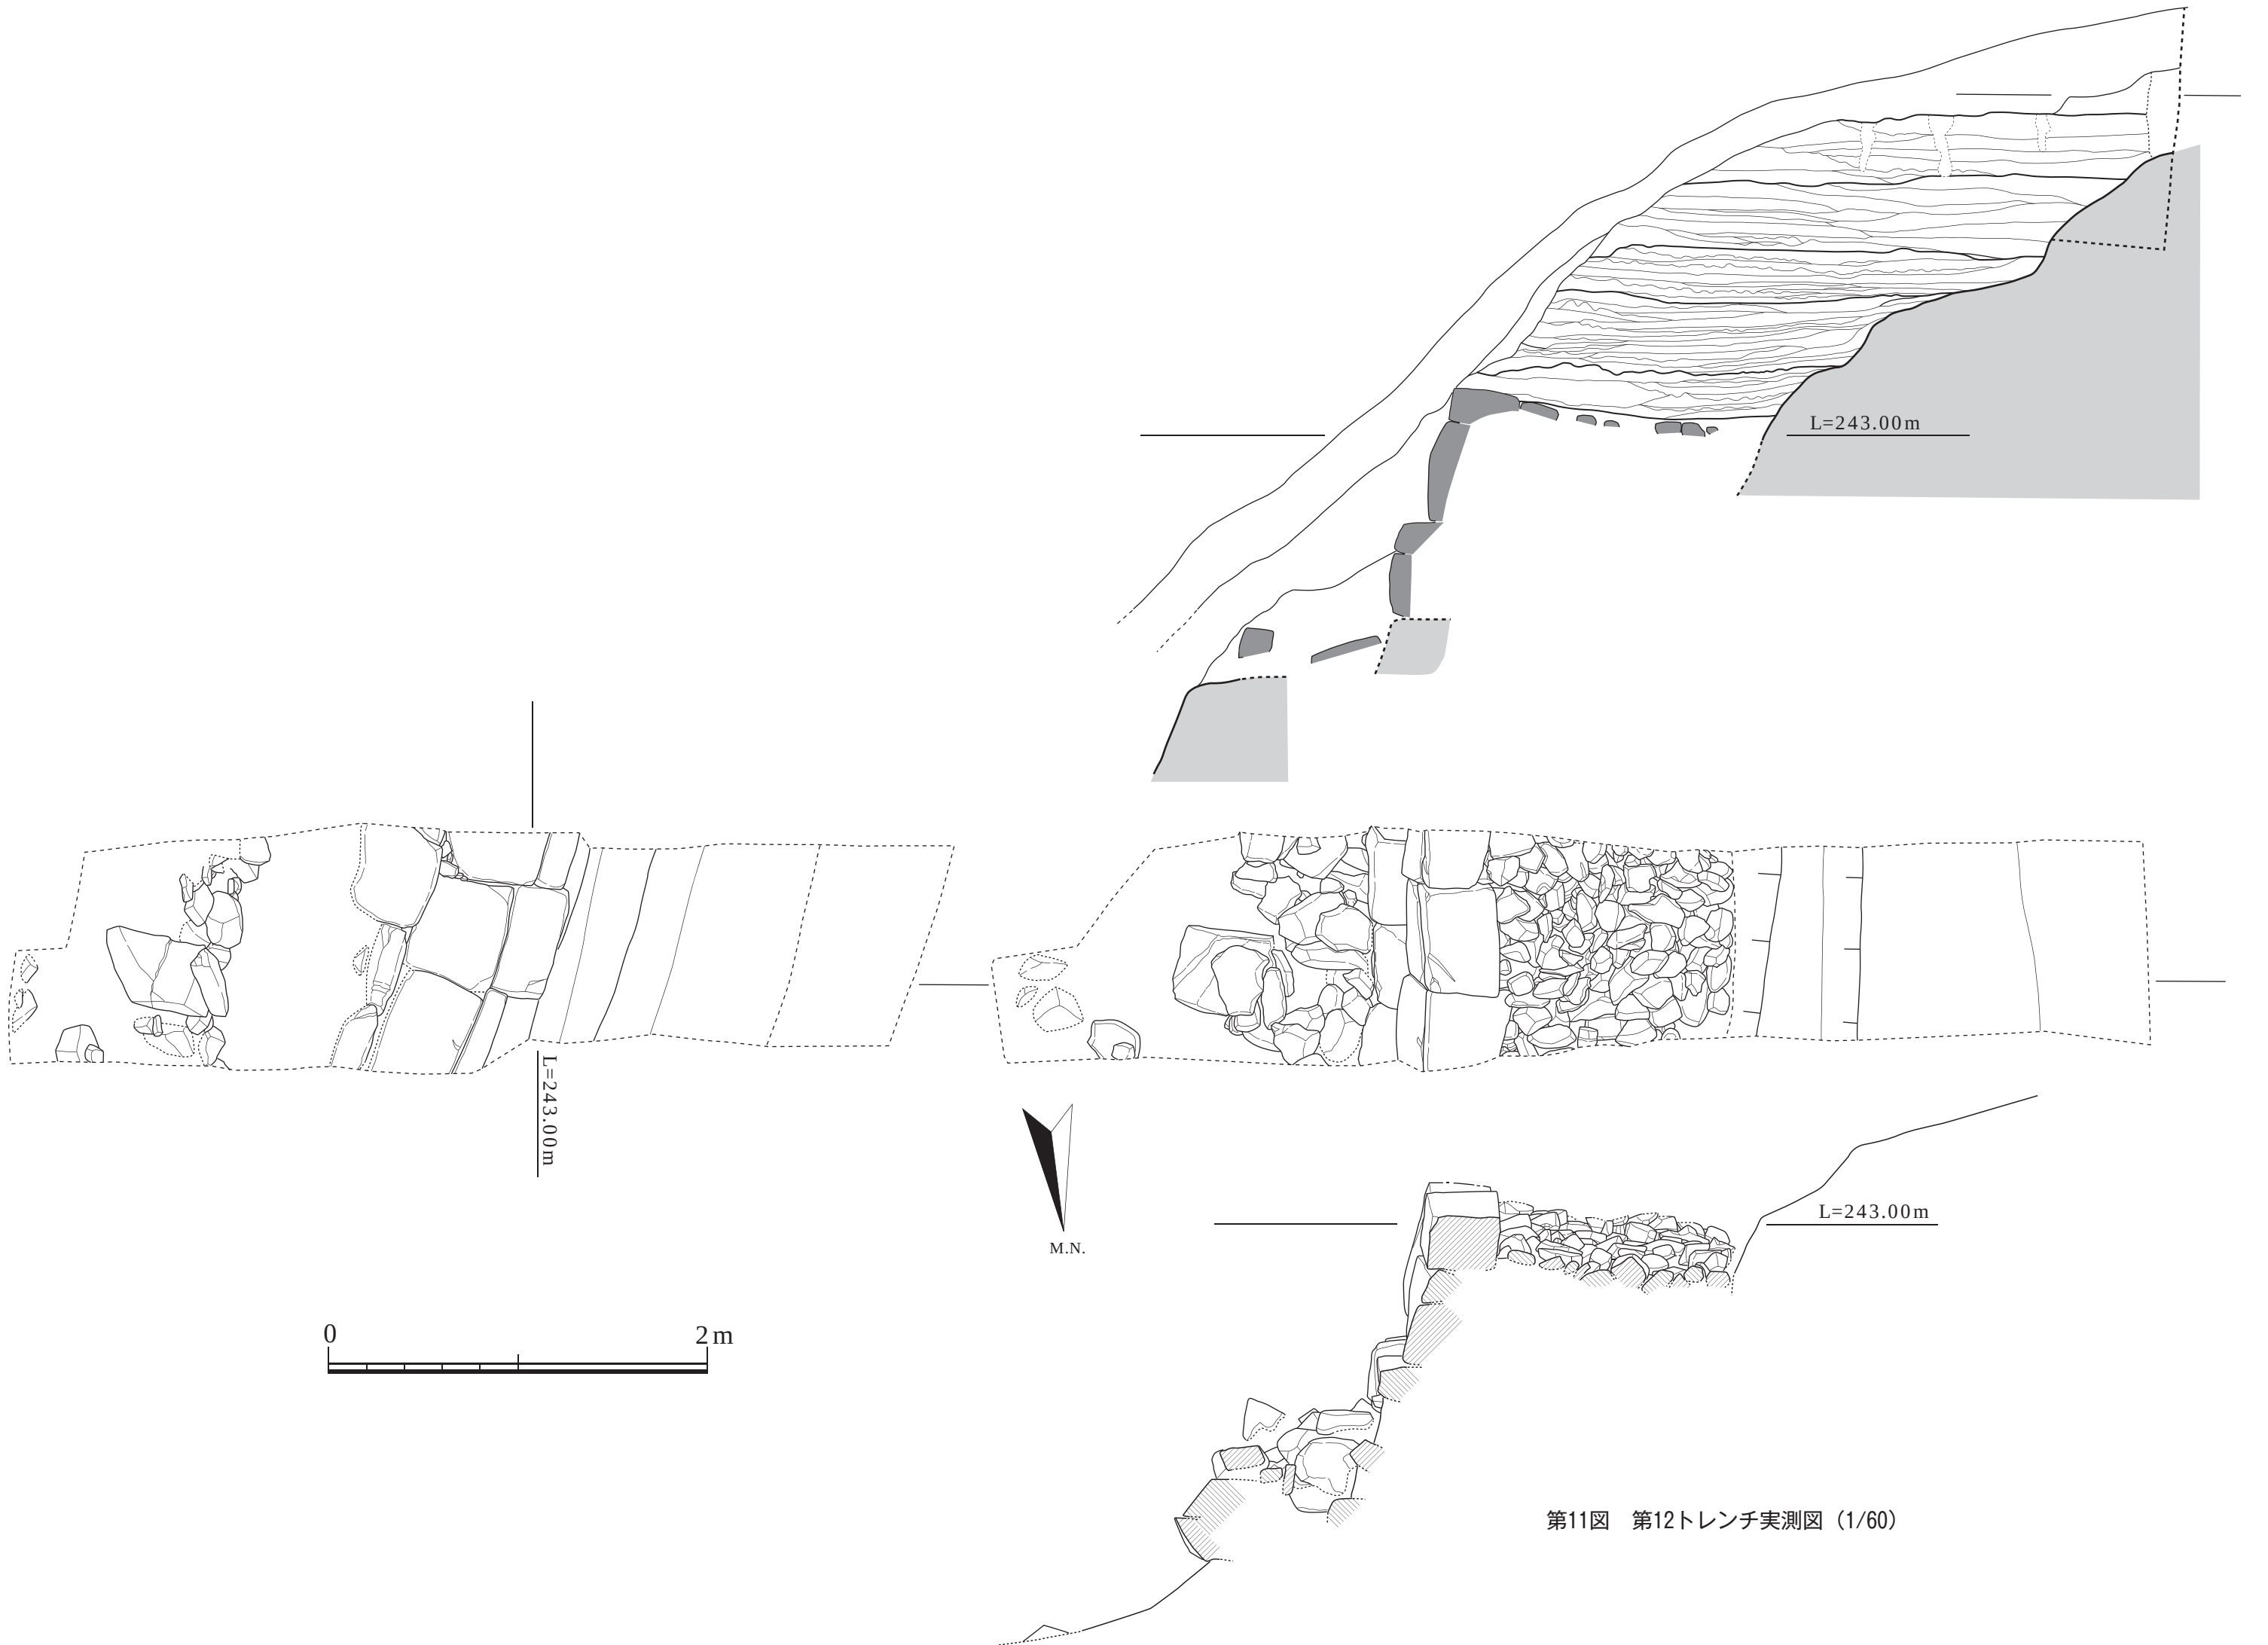
第11図 第12トレンチ実測図 (1/60)

- 26 淡黄色真砂(2.518/3)
- 27 明黄褐色粘質土(10186/6) 非常によく締まり硬質。
- 28 淡黄色真砂(2.518/3) 長質な粘土で軟質。
- 29 明黄褐色粘質土(10186/6) 真砂ペースで粘質土が均一に塊状を呈し、よく締まる。
- 30 明黄褐色混合土(10186/6) 真砂ペースで粘質土が均一に塊状を呈し、よく締まる。
- 31 淡黄色真砂(2.518/3)
- 32 淡黄色真砂(2.518/3)
- 33 淡黄色真砂(2.517/4)
- 34 淡黄色真砂(2.518/3)
- 35 明黄褐色粘質土(10186/6) 塊状を呈する。
- 36 淡黄色真砂(2.518/3)
- 37 明黄褐色混合土(10186/6) よく締まる。

3段階は26層～37層までで、全体が赤褐色を呈し、11層4枚に分層された。赤粘土・赤粘土ベースの混合土と淡黄色真砂を用い、赤粘土を多用する。粘土と真砂は同等均一に混合されて、工区全体に水平分布している。

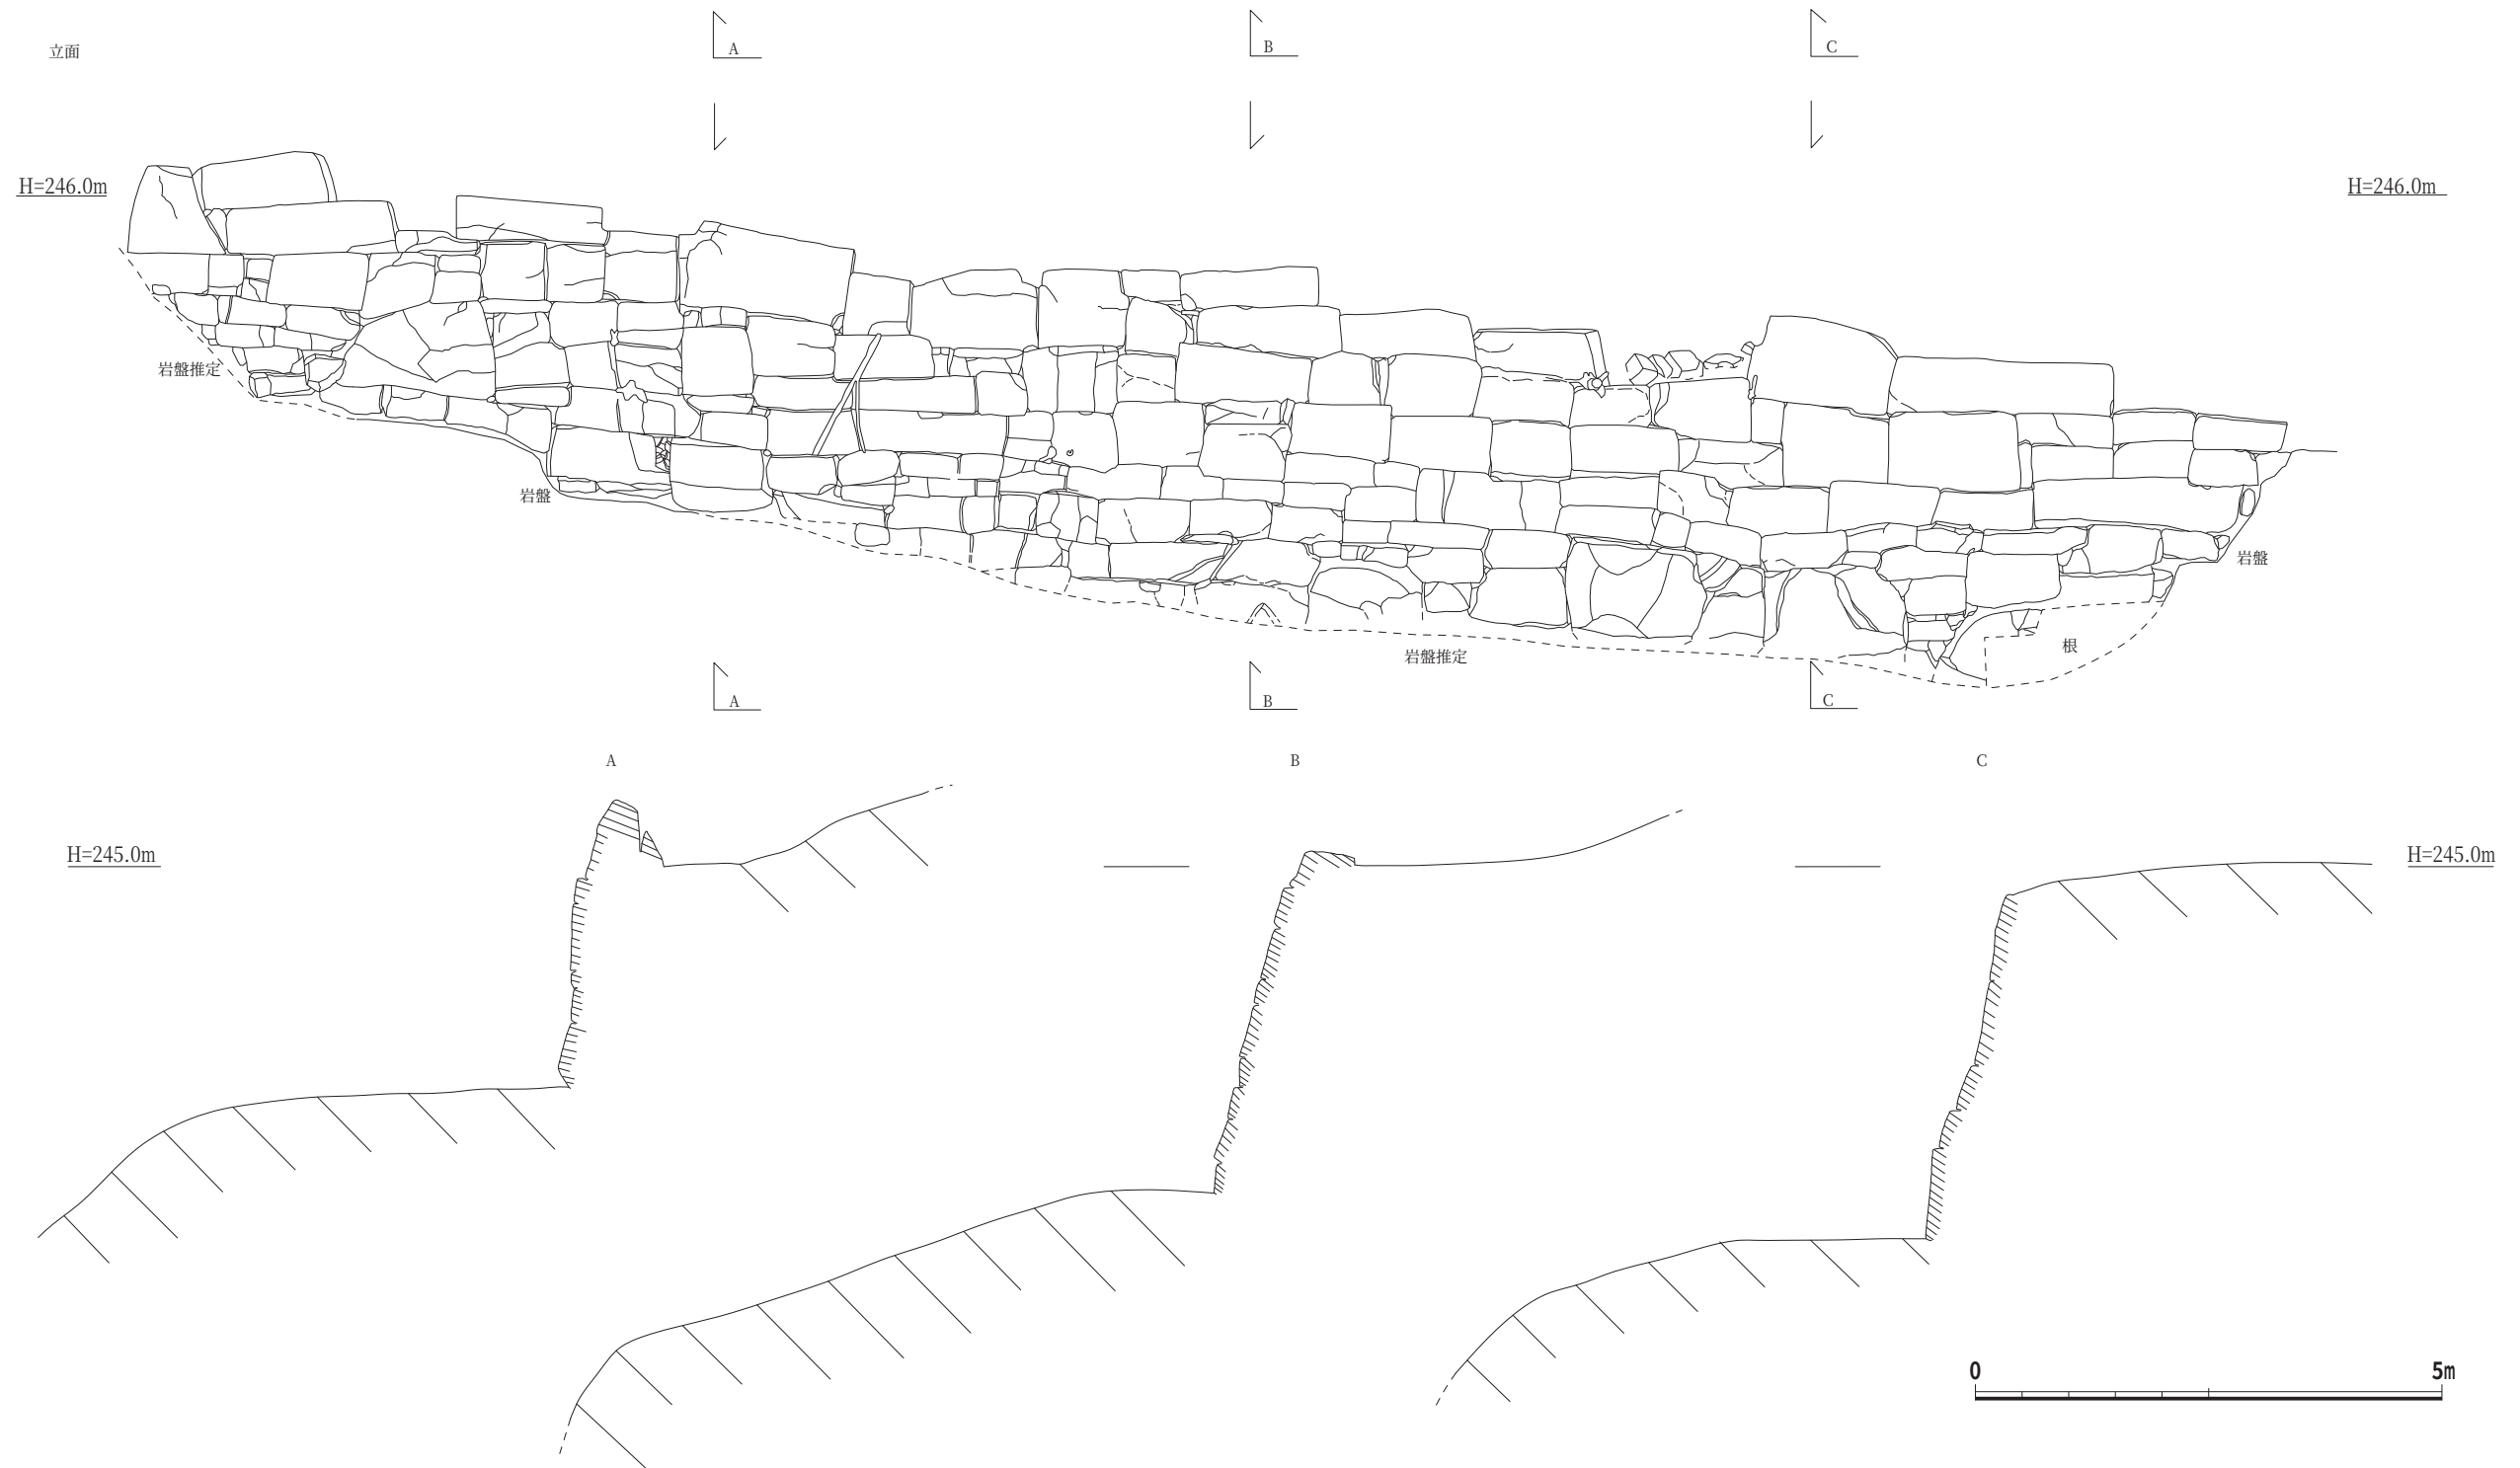
第17図 第3水門実測図 (1/80)

石積みは、上下左右とも精緻な調整を施し隙間がほとんど見られない。また、石材の組み合わせにあたっては、長方形石材の角をL字形に切り欠く、いわゆる「切り欠き加工」が23ヶ所確認された。また、石を上下に組み合わせるため、石の上面を挟み込む「挟み込み加工」が確認された。

第3水門は、土塁の列石と同様に切石の石材を切り欠き加工を施しながら精緻に積み上げている。第2水門は、大振りの自然石をほとんど加工せずに積み上げている。平面は直線的で、中央付近で折れている。第1水門は、阿志岐城の中心をなす谷である杉の谷川にあり、一部を残して流失しており全容は不明だが、石材は大小取り混ぜて使用しており第2、第3水門と異なり、近世の石積みを想起させる。また、第2、第3水門の前面が若干傾斜を持っているのに対して、第1水門はほぼ垂直に立つ。このような様相から、第1水門が阿志岐城跡に伴う水門とするには疑念が残り、本格的な調査を行う必要がある。

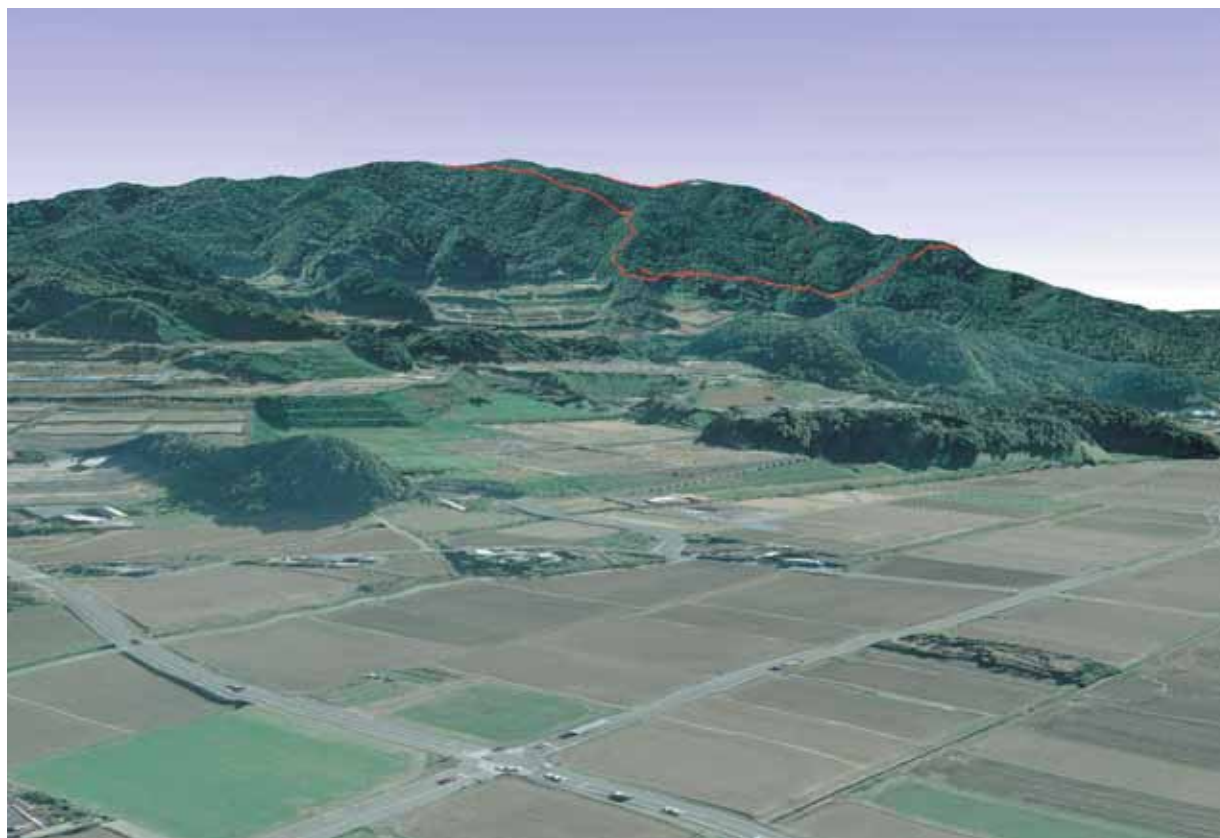
第35図 阿志岐城跡俯瞰図（CG）御笠地区遺跡A地点付近より

城域の正面を御笠地区遺跡A地点から見た景観を復原すると第35図に示すように見えていたと思われる。画像中、左下の市道交差点付近が御笠地区遺跡A地点で、やや高度を取った俯瞰である。当時は、列石と版築土塁が一体となった構造物である土塁が、水平な帯となって宮地岳の山腹に築かれていたことが想像される。第36図は、二日市地峡帯から御笠平野に入ってくるルートにあたる太宰府市高雄附近からの俯瞰である。この位置からは、正面の城域はほとんど見えず、西側の城域が俯瞰されていることが看取される。

特に第35図を詳細に見ると、土塁を実際に築造した部分は、正面からはっきりとラインを見て取れるが、推定線の部分は実際に土塁が築造されていたとしても平地からの見通しは良くなかったと思われる。このような、低地からの見通しが築造する範囲を決める要素として大きかったのではないかと考える。
