# 馬場遺跡 3

九州国立博物館建設に伴う散策路整備事業に  
関わる埋蔵文化財発掘調査

馬場遺跡第6・7次調査

太宰府市教育委員会

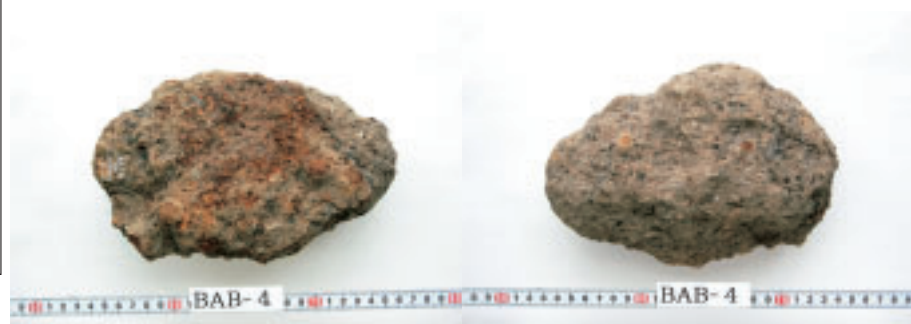
Photo.5 再結合滓の顕微鏡組織

- ①マクロ組織、素地部分：土砂微細木炭破片、錆化鉄散在
- ②木炭破片、付着錆化鉄粒拡大
- ③④錆化鉄粒拡大、ねずみ鋳鉄組織痕跡

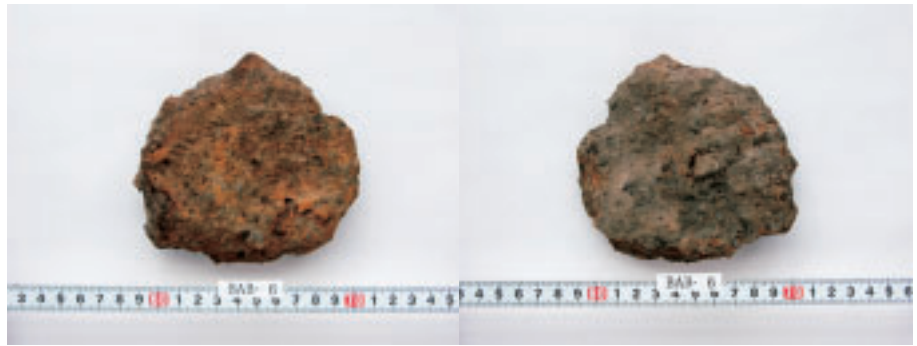
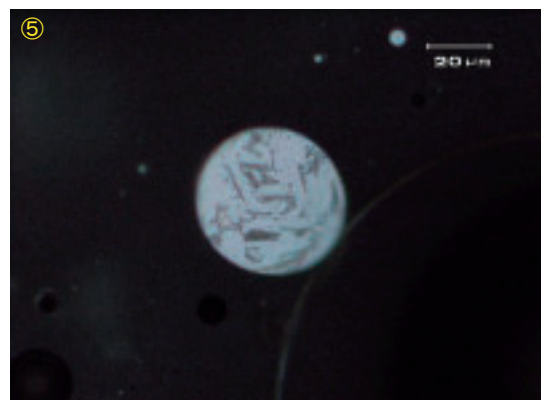
Photo.7 再結合滓の顕微鏡組織

- ①マクロ組織、木炭破片、  
ガラス質滓、錆化鉄粒
- ②③錆化鉄粒拡大
- ねずみ銕鉄組織痕跡
- ④⑤ガラス質滓拡大
- 明白色粒：微小金属鉄
- ナイトルetch 亜共析組織
