# 筑前国分寺跡 3

－ 西外郭施設・付帯施設の調査 －

平成21年

太宰府市教育委員会

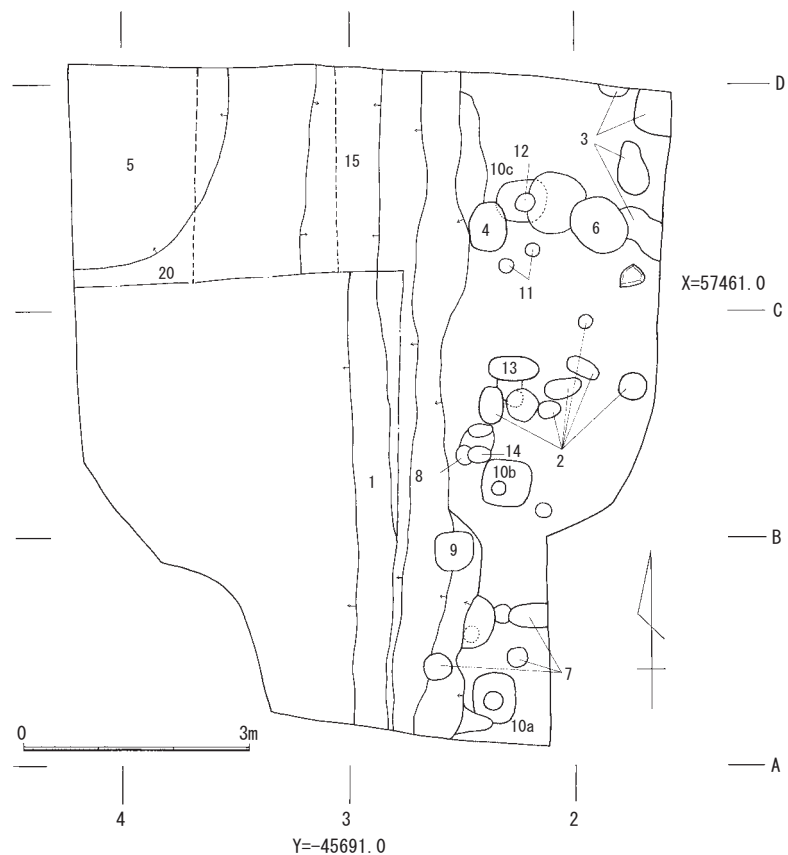
図17. 遺構略測図 (1/100)

調査前に予想された国分寺の西外郭ラインの遺構が確認された。南側の第21次調査で、柵列(21SA075)の柱間は約4.2mとやや間隔が広がったため、今回の調査で検出した柵列(24SA010)と一連のものかについては、検討を要する。

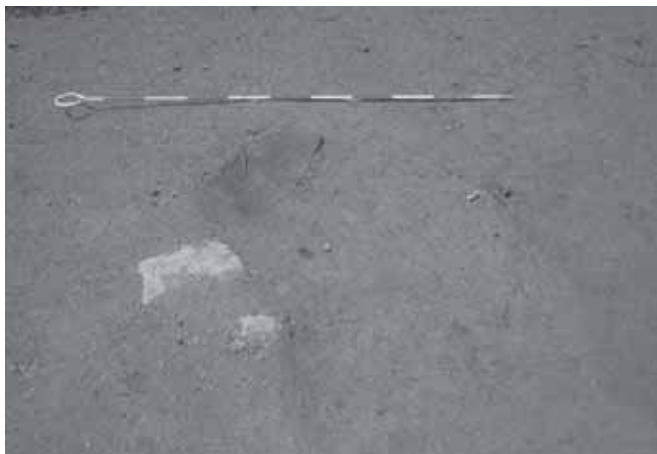
写真1. SX001 遺物出土状況 (南から)

調査南区の北側ほぼ中央の遺構検出時に約0.4m弱の楕円形状に須恵器甕の破片が出土した。本遺構は、本来ピットが掘り込まれて須恵器の甕が埋納されていたものと想定される。重機による表土除去時に地山を掘り過ぎたためにピットの底部のみが遺構検出時に確認できたものと考えられる。

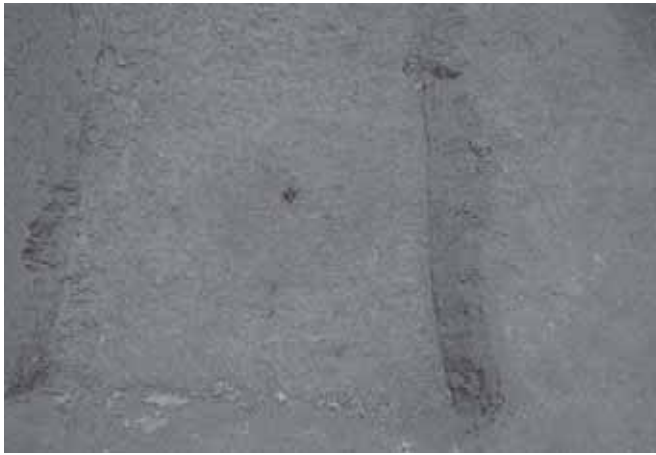
写真 2. SX002 ピット底部確認状況（西から）

確認トレンチの西端において検出した約0.3mの円形を呈するピットである。埋土は赤化した焼土に若干の炭化物を含む。ただし、本遺構は試

掘調査時に重機によって掘り過ぎたためにピット底部を確認したのみである。
