西海道跡

－福岡県筑後市大字西牟田・一条所在遺跡の調査－

福岡県文化財調査報告書 第224集

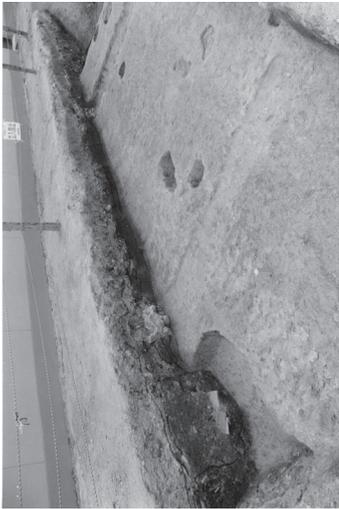
写真4 1区北壁土層 (南西から)

- 1区北壁土層
- 1 表土 (ガラス混じりの褐色土)
 - 2 緑灰色土
 - 3 黄褐色土に暗茶色土を少し含む
 - 4 暗茶色土
 - 5 攪乱
 - 6 暗茶色土に小石を含む
 - 7 攪乱
 - 8 攪乱
 - 9 暗黒茶色土に礫石を含む
 - 10 暗黒茶色土
 - 11 黄褐色土に暗茶色土を含む
 - 12 黄褐色土 (地山)
 - 13 9より礫石の量が多く含む
 - 14 9・13よりも礫石を多く含む
 - 15 10に近いが、黄褐色ブロックを少し含む
 - 16 10にゴミを含む
 - 17 5に似る (攪乱)
 - 18 暗茶色土 (溝2の埋土)
 - 19 暗茶色土 (攪乱)
 - 20 暗茶色土に黄褐色土ブロックを少し含む (攪乱)

1区では、第1層にバラスやゴミ類が堆積する表土、第2層に暗茶色土（バラス片など含む）、第3層に暗黒茶色土、第4層は黄橙色土に暗黒茶色土ブロックが混じる層、第5層に地山である黄橙色土層を確認した。遺構は、GLから60cm下の標高18.2mの第4層で溝2条を検出したが、交差点のある東側にかけては、削平され遺構はなかった。また、検出された土坑やピット状の痕跡は、埋土にゴミが混ざり全て攪乱であった。

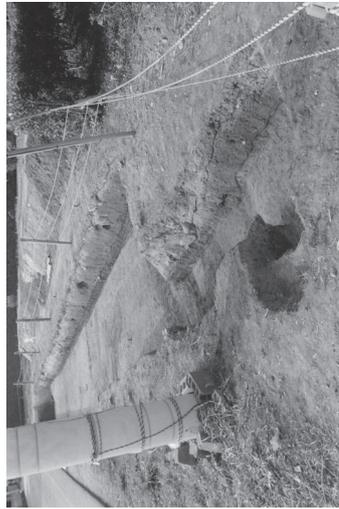
写真5 2区北壁土層 (南東から)

- 2区北壁土層
- 1 表土
 - 2 灰褐色砂質土 (真砂土)
 - 3 青灰色粘質土 (麻土)
 - 4 褐色土 (表土に近い)
 - 5 暗茶色土に黄色土ブロックを含む
 - 6 黄色土 (地山)
 - 7 暗茶色土に黄色土ブロックが混ざる
 - 8 黄色土暗茶色土ブロックが混ざる
 - 9 褐色土 (ゴミが混ざる)
 - 10 濃い暗褐色粘質土
 - 11 暗褐色粘質土
 - 12 10に黄褐色粘質土ブロックを含む
 - 13 暗褐色土に暗茶色土を含む
 - 14 暗褐色砂質土に暗茶色土を含む
 - 15 12より黄色土を多く含む
 - 16 黄色土に暗茶色土を少し含む
 - 17 暗茶色土
 - 18 暗茶色土、暗黒茶色土、黄色土が混ざる
 - 19 17より黄色土が多く混ざる

2区では、第1層が表土や灰褐色砂質土、第2に青灰色粘質土の水田跡、第3層に暗茶色土に黄色土ブロックが混じる層、第4層に地山である黄色土を確認した。調査区内は田地化され

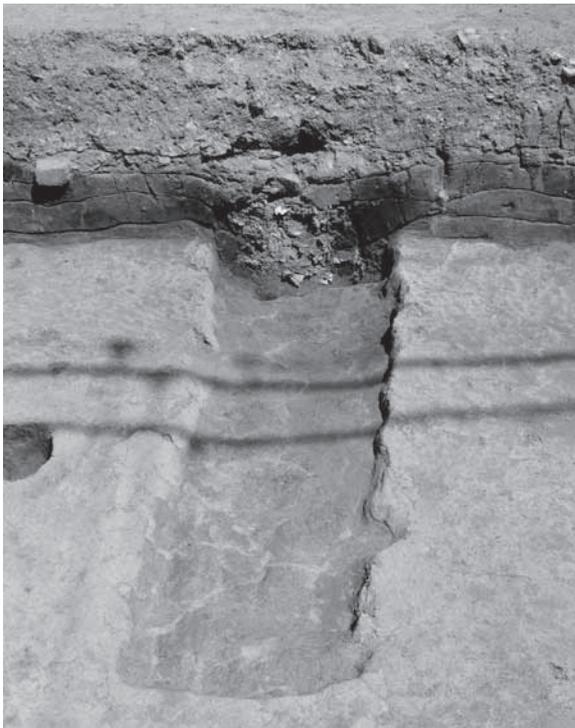
写真6 1区1号溝(南から)

調査区内中央部分で検出した南北方向の溝で、確認できた長さで2 m、幅約60 cm、深さ15 cmを測る。埋土は暗黒茶色土に少量の黄橙色ブロックが混ざっていた。この溝は、最初ゴミが大部分を占めて埋められており、攪乱と考えたが、北壁土層の観察から溝の痕跡を確認できたので遺構と判断した。遺物は何も出土しておらず、時期は不明である。

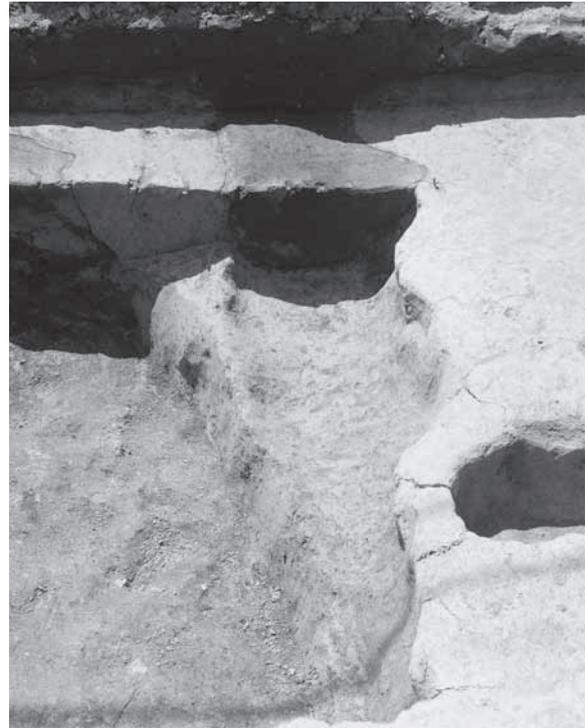
写真7 1区2号溝(北から)

調査区西東側の攪乱によって大きく削平を受けた溝で、確認できた長さ約2.7 m、幅約65 cm、深さ60 cmを測る。埋土は、暗茶色土に黄橙色ブロックが混ざっていた。この溝も遺物は出土しておらず、時期は不明である。しかし、1号溝と同様な埋土や同方向に延びることから、同時期の可能性が考えられるが、古代の西海道や近世の盛徳在郷町との関係については共に不明である。

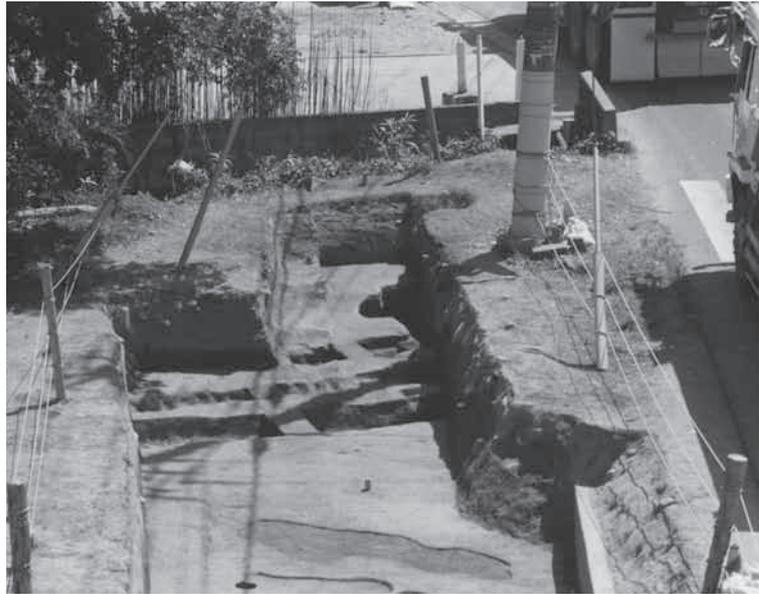
写真8 2区東端検出遺構(南西から)

路面部分は、水田化による掘削の影響を受けず、畔状に残存した部分で長さ80cmを測り、ここを路面にあたる部分と判断した。硬化面や波板状の痕跡は全く確認できなかった。しかし、残存する路面部分と1区の遺構面とのレベルには差がなく、おそらく路面部分は大きな削平を受けていなかったのではないと思われる。ここを路面部分と考えると調査区外の東側にある用水路と5号溝との間で約8m幅、3号溝との間で約6m幅に復元できる。なお、南壁側は木の電柱による攪乱を受けていたので、約10cm掘り下げたが、路面に関わる遺構はなかった。

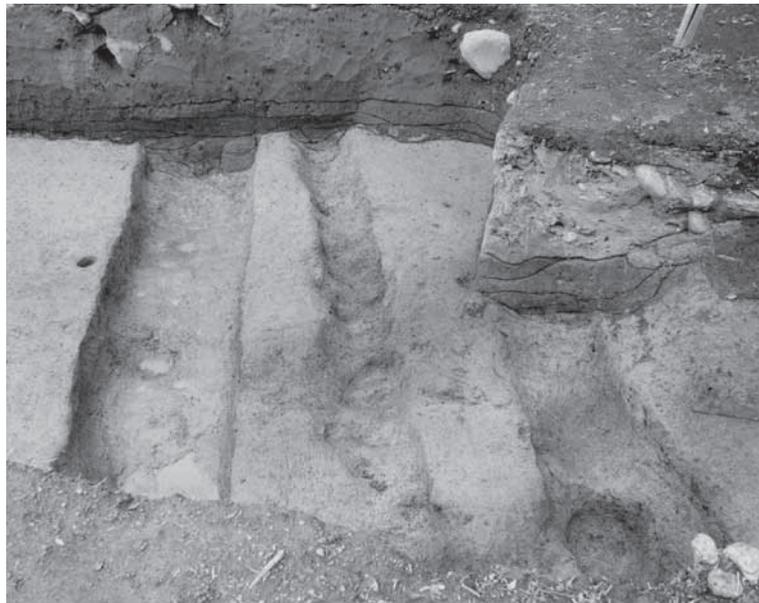
写真9 2区3・4・5号溝(南から)

調査区東側で検出した南北方向に走る溝である。確認できた長さ約1.8 m、幅50 cm、深さ5～30 cmを測り、北側に向って段々浅くなっていた。3号溝は、西海道跡の西側溝と考えられる5号溝と同一方向で埋土も似ていることから、この溝も西海道跡の側溝の1つと考えている。本来、溝が水田化による削平や攪乱の影響を受けなければ、東端で検出した路面部分の高さと同じではなかったかと思われる。遺物は出土していないので、溝の時期は不明である。

3号溝の西側で検出した溝で、確認できた長さ約3.5 m、幅30～45 cm、深さ約15 cmを測る。唯一この溝のみ内部に15 cm前後の小ピット状の痕跡が無数に検出された。道路跡で検出される棒状工具の痕跡や歩行痕跡などかと思われたが、埋土は別段堅く締まっているわけでもなかった。他の溝と同じような状況から、道路に関連する溝と考えている。なお、この溝から唯一土師器の甕片が1点出土したが、小片のため、時期については、詳細な検討をすることができなかった。

3号・4号溝と同様に南北方向に走る溝で、確認できた長さ約3.3m、幅80～90cm、深さ30cmを測り、断面は逆台形状を呈する。5号溝も他の溝同様に水田化に伴い削平され、東側の路面部分に比べ50cm程低い位置にあることから、当初の溝とは規模や形状が異なっていたと思われる。また溝は、現況で幅60～70cm、深さ30cmの掘り直した痕跡を確認した。なお、遺物は出土していない。

2区では、筑後国府から南下する西海道の西側溝を検出できた。今回の調査では3・4・5号溝が路線推定上に位置し、それぞれ同じ南北方向に延び、埋土も同じであることから西海道跡の側溝ではないかと判断した。溝の時期については、時期差があると思われるが、出土遺物は4号溝の土師器片1点のみしかなく詳細な時期を判断することができなかった。道路に関わる溝の特徴について述べると、4号溝では、溝底で小ピット状の凹凸痕跡を多数確認している。これは、山ノ井南野遺跡で検出された西側溝と似ている。また5号溝で確認した最低1回の掘り直しの痕跡は、同じ路線内の西海道跡1次、古賀前・車地遺跡、西海道跡2次、羽犬塚山ノ前遺跡、山ノ井南野遺跡などでも側溝の掘り直しの痕跡を確認している。

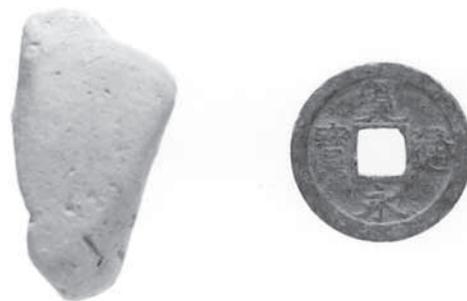
写真14 2区出土遺物

1は2区4号溝より出土した、土師器甕の体部片で、摩滅しているため詳細不明であるが、内面に僅かにナデ状の痕跡が残る。2は攪乱から出土した寛永通宝である。

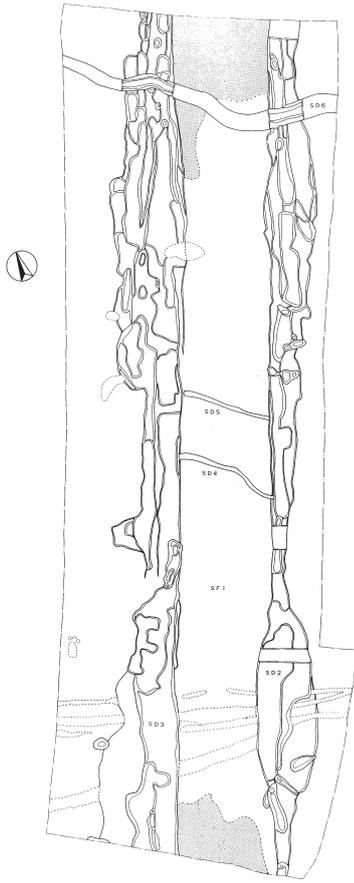
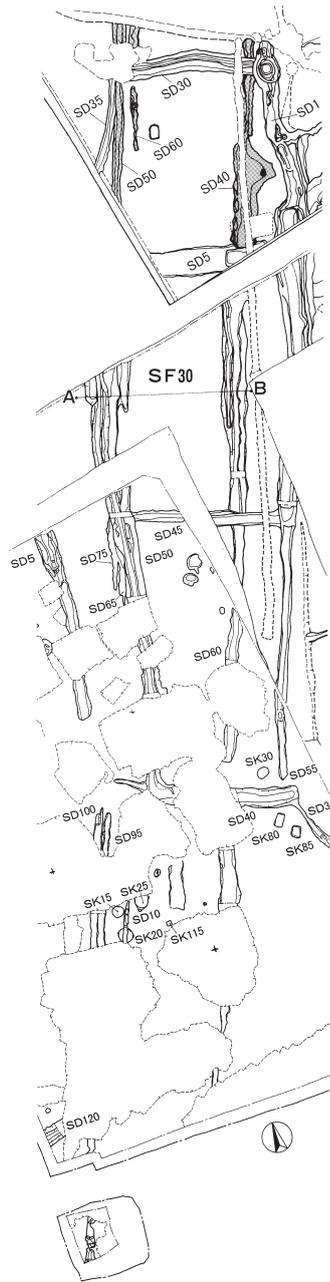
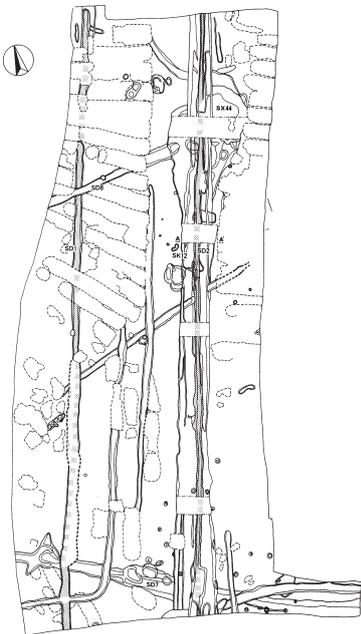
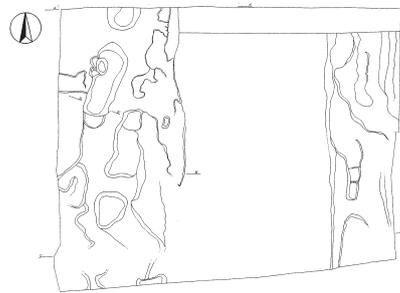
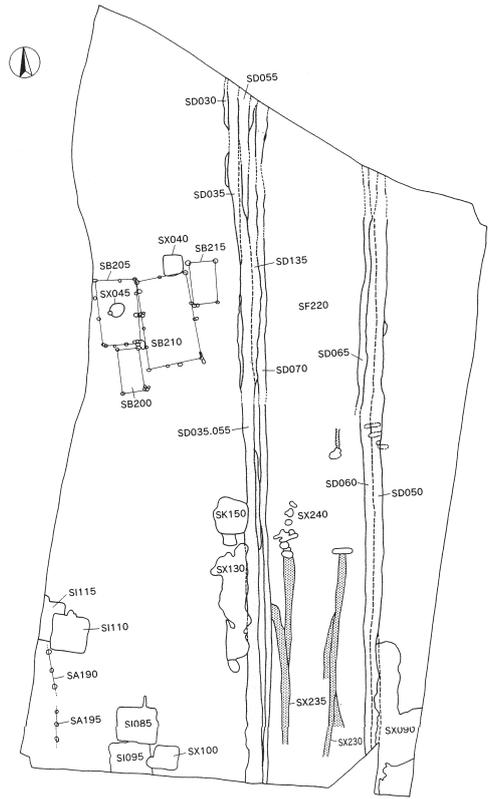
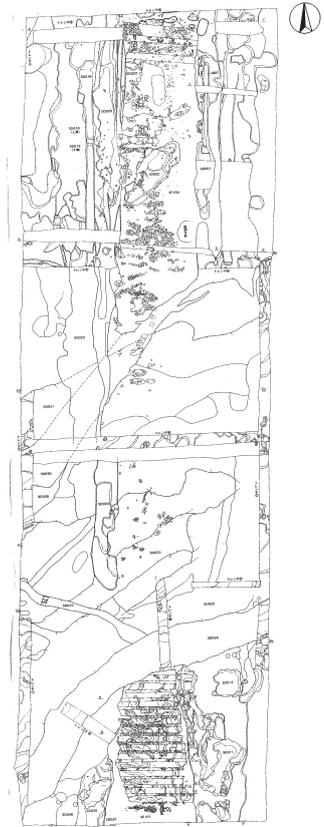
第6図 筑後国府以南検出の道路遺構図 1 (4・6は 1/300、他は 1/600)

筑後国府域を通過した西海道は、久留米市で北から西海道跡1次・古賀前・車地遺跡・西海道跡2次の4カ所で検出されている。久留米市諏訪野町の西海道跡1次では、幅7m以上の側溝をもつ道路跡が検出され、側溝は何度も掘り直した痕跡を確認している。古賀前・車地遺跡でも、側溝の掘り直しや路面幅が次第に縮小していく状態を確認している。その後、南にかけては現在まだ確認されておらず、間が空くが筑後市との市境近くの久留米市荒木町の西海道跡2次において、両側溝をもつ道路跡を確認している。

次に久留米市を通過した西海道は、筑後市大字西牟田の西海道跡へと繋がる。今回報告する西海道跡についての詳細は後述するが、西側側溝を確認している。現在用水路になっている東側溝との間で、約6～8mの道路幅が復元できる。また側溝は最低1回は掘り直した痕跡を確認している。この西海道跡から南へは、一部国道209号線と重なりながら筑後市中部を通る八女丘陵上の羽犬塚山ノ前遺跡で切り通し状、両側溝をもつ道路が確認されている。ここで検出された路面には、突き固めのピットなども検出している。なお、羽犬塚山ノ前遺跡だけ葛野駅家の関連で、時期が下るにつれて路面幅が広がっていく状態を確認している。さらに南では、山ノ井川口遺跡・山ノ井南野遺跡・鶴田木屋ノ角遺跡・鶴田牛ヶ池遺跡で西海道に関連する側溝などを確認している。現在確認された中で最南の鶴田中市ノ塚遺跡では、帯状の硬化面や両側溝などの道路跡が確認され、これら西海道の側溝からは、8世紀～9世紀前半頃の遺物が出土している。これよりさらに南では現在のところ福岡県内では、確認されていない。

路面に関する構造については、この路線内から様々な状況を確認している。西海道跡1次では路面に施されたバラス敷き（3～5cmの小礫を敷き詰めた痕跡）の一部や羽犬塚山ノ前遺跡、山ノ井川口遺跡、山ノ井南野遺跡、鶴田中市ノ塚遺跡などで検出された帯状硬化面、波板状や刺突状やピット状の痕跡、また山ノ井川口遺跡の軟弱な地盤に施された盛土整地などがある。しかし調査区が狭く、後世の水田化などによる削平のためか、今回の調査では何も確認することができなかった。

次に路面幅については、1区と2区の間を流れる用水路を検討する必要がある。現在用水路となっはいるが、この用水路を挟んで東は大字一条で、西は大字西牟田になっており、ちょうど用水路が字境になっている。この用水路は、久留米市荒木町の西海道跡2次に向かっており、おそらく東側溝は用水路として現在まで利用されていたと思われる。この用水路を東側溝と考えると今回検出した3条の溝と用水路との間で、路面幅約6～8mの道路が復元できる。西海道跡1次、古賀前・車地遺跡、西海道跡2次、山ノ井川口遺跡、鶴田中市ノ塚遺跡などの調査からは時期が下るにつれて道路幅が縮小していく状況が分かっているので、用水路との間でそれぞれ5号溝（8m）→4号溝（7m）→3号溝（6m）と縮小していくのではないかと考えられる。なお、この道路幅は、現在の用水路との間での数値なので、本来の道路幅とは多少異なっていると思われる。

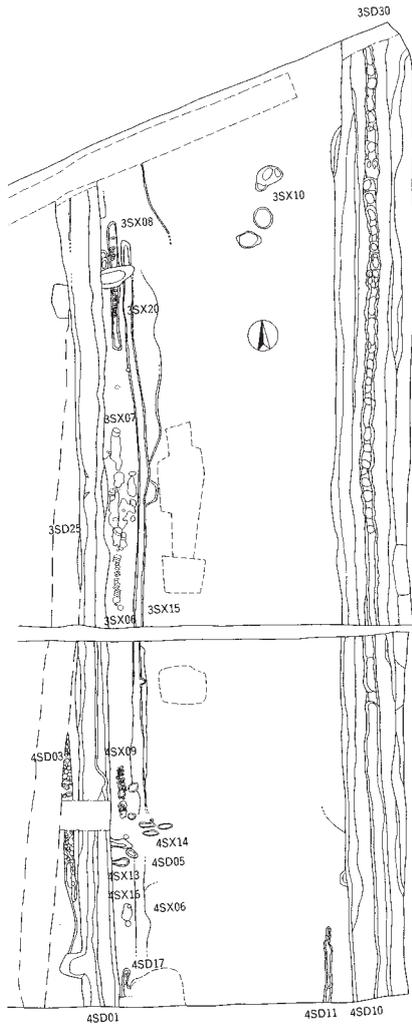
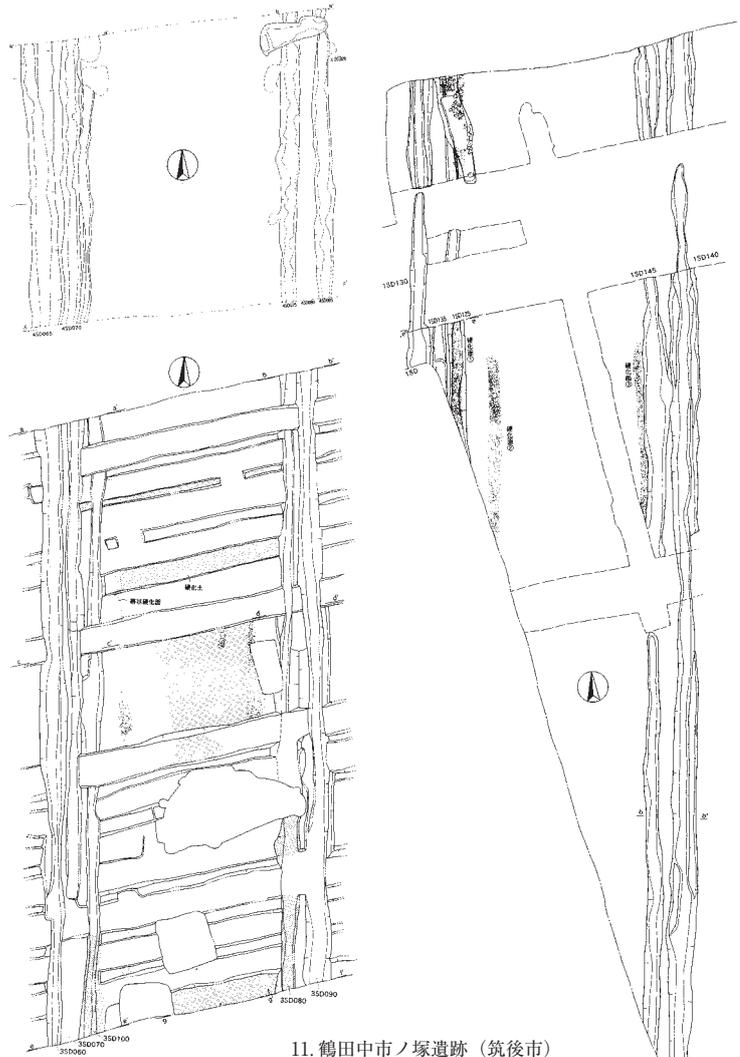
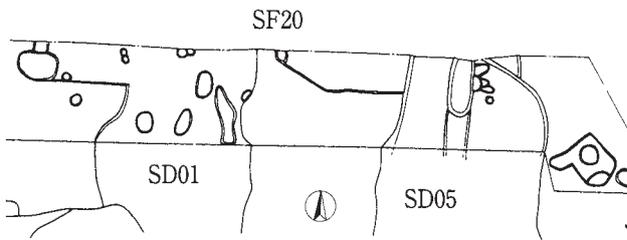
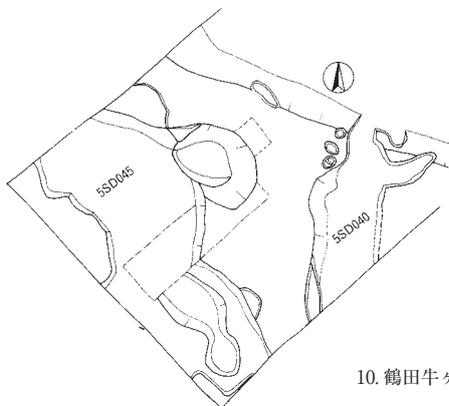
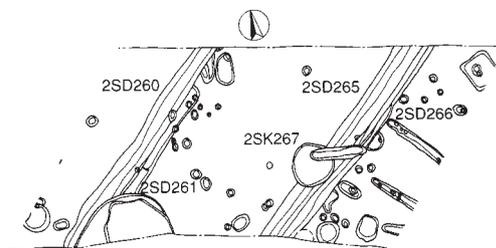
第7図 筑後国府以南検出の道路遺構図2 (1/300)

他にも西海道と関連のある遺跡では、羽犬塚山ノ前遺跡付近にある羽犬塚中道遺跡がある。ここでは奈良～平安時代の掘立柱建物群を検出し、土坑から「□郡符葛野」と書かれた墨書土器が出土し、葛野駅が推定されている。また西海道でないが、羽犬塚射場ノ本遺跡でも道路跡が検出されている。幅6～6.5mを測り、下妻郡家の方向へ至ることから伝路ではないかとも考えられている。
