山家地区史跡整備調查報告I

筑紫野市文化財調查報告書 第65集

2001年3月

筑紫野市教育委員会

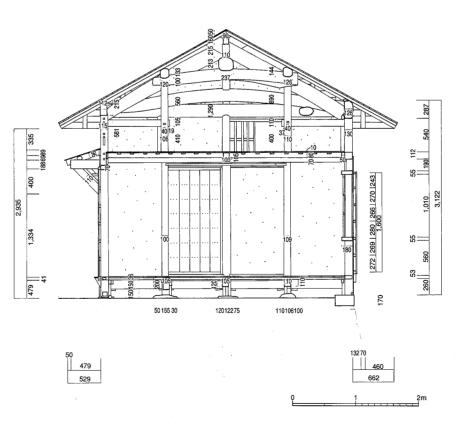
図3 B~B' 梁行断面図

しかし、「は五」は軒桁下端に柱があり、かろうじて仕口が残っていた。「は一」は柱がないので、梁下に北側より自然木を入れて、北端を軒桁で受け、南端は「と一」から出た自然木を柱に打ち付け、「へ一」で継ぐ不自然な構造で「は」通りの梁を一時支えていた。東の軒桁下端に柱跡がないので、当初より「は一」には柱がなかったらしい。「ろ五」北側隅の軒桁は風蝕が著しい。柱は軒桁に大栓止めで、上までつき抜けるのが殆どである。但し、登り梁(扠首)の所は違う。「に」通りの扠首は東側先端が腐蝕している。先端は垂木の欠き込みがある。

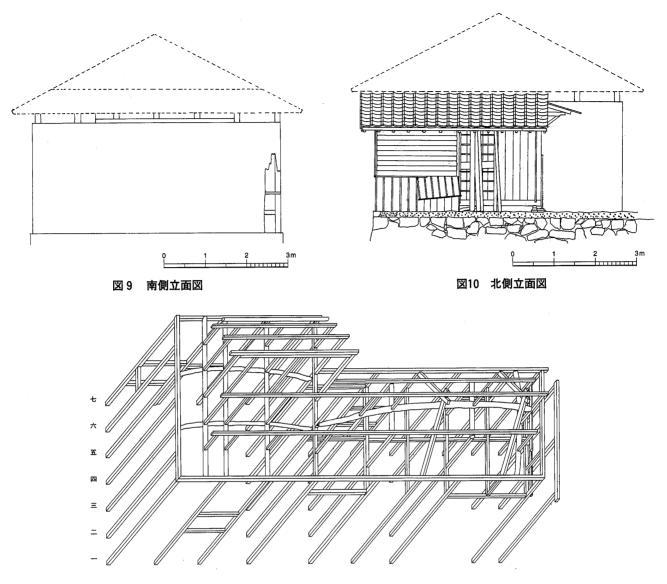
図11 架 構 図

壁は「る一」から「を一」の間、「を三」から「を六」、「り七」から「ぬ七」、「り三」から「り五」、「り五」から「り六」、の上部が破損著しい。「ろ」通り内部の上部の壁、「ろ五」から「に五」などの土壁も著しく破損している。また、東側は白漆喰塗りが剥落し、殆ど荒壁になっている。比較的白漆喰塗りが残るのは中央通路の南面の壁のみである。

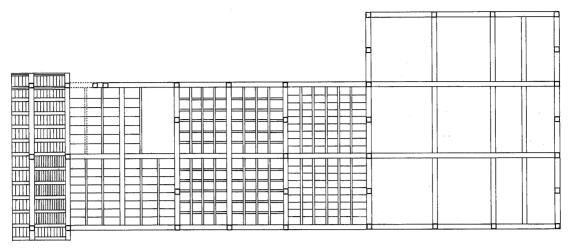
図13 1 階天井見上図

北棟の天井は根太天井で、目板張りである。従って、小屋裏を利用していた。しかし、北側の6畳の 天井の目板は殆ど欠損である。

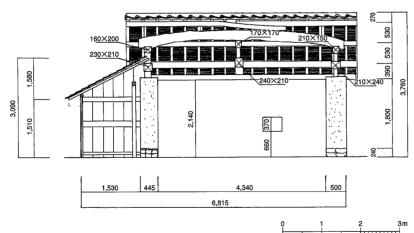
図 3 灰屋桁行断面図

屋根瓦は欠損が多い。軒平瓦は殆どない。屋根 瓦の残存率は約80%である。棟瓦(熨斗瓦、棟丸瓦 など)は全てない。鬼瓦もない。螻羽瓦も殆ど欠

> 損である。雨漏りがひどく、東側面はかなり 吹き込んでいるらしく特に前(北側)半分 の小梁、大梁にむれ腐れが見られる。

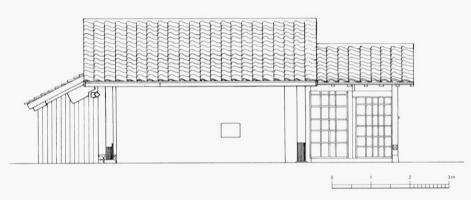
10. 裏門軸組

木口は風蝕著しい(木口板なし)。正面向って左 (東)側小梁先端に裏門の棟木がのり、裏門の軒 桁が大梁上にのびるので、荷重がかかり土壁のひ びは大きい。

建立年代は裏門と同時期の幕末であろう。壁の 塗り替えはあったかも知れないが、細部は古い。 南側母屋桁の西半分が新しいので後補であろう。 垂木は角刃の手斧仕上げである。土壁は蜂の穴だ らけである。
