国境石確認調査

筑紫野市文化財調査報告書

第80集

筑紫野市教育委員会

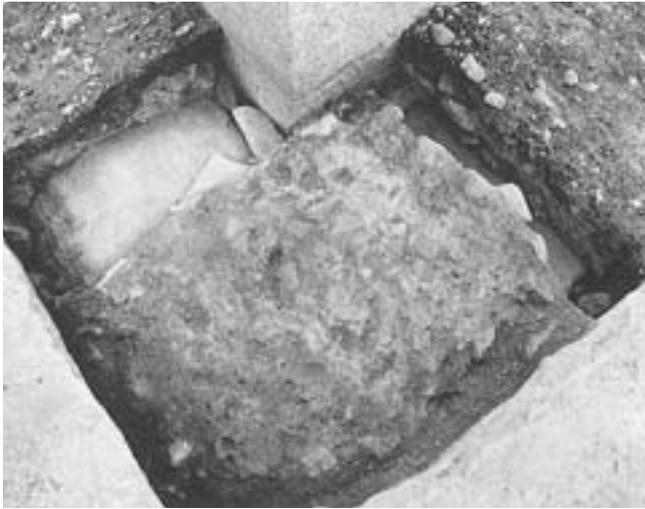
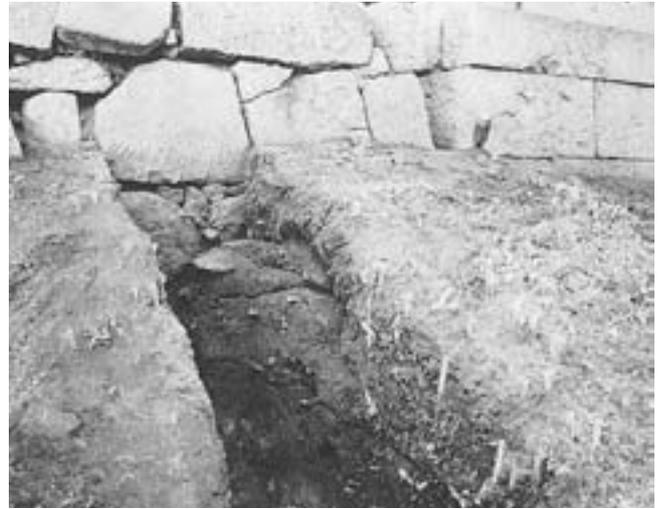
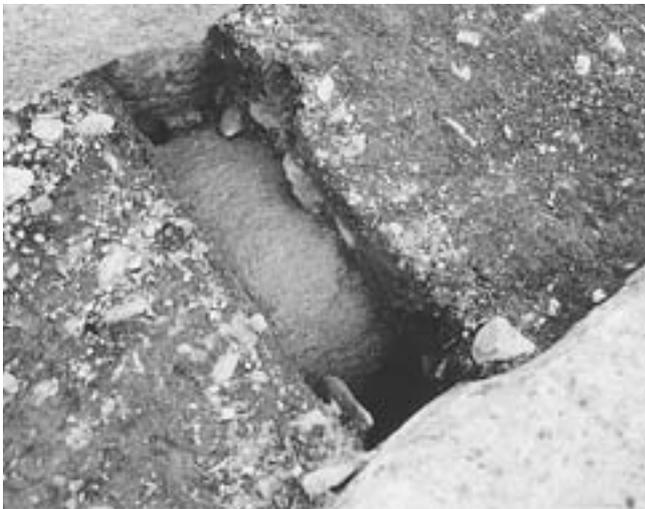
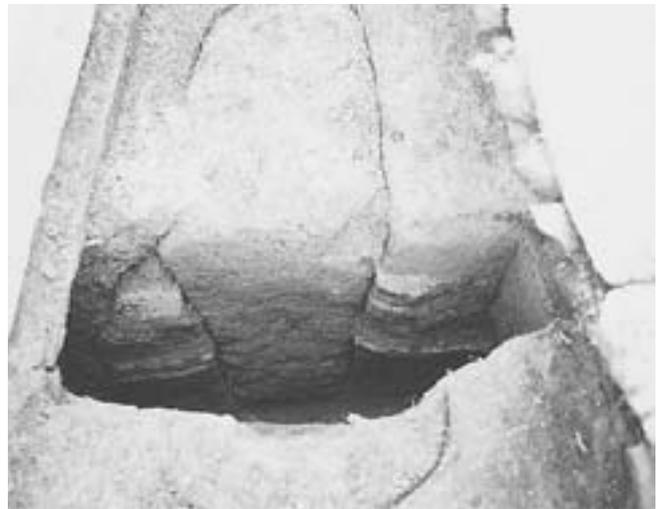
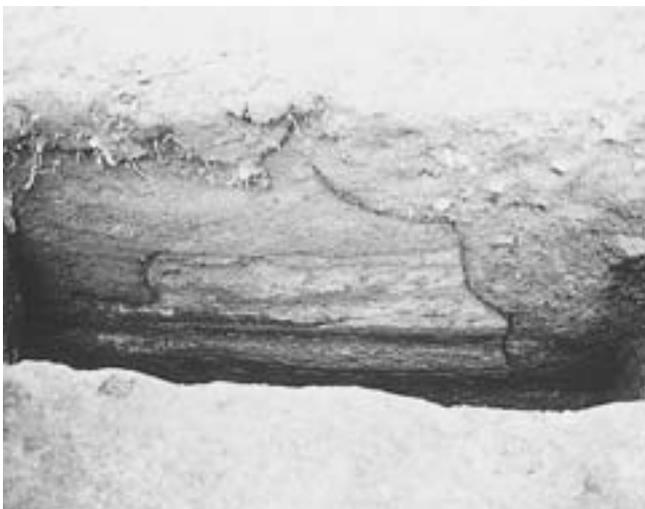
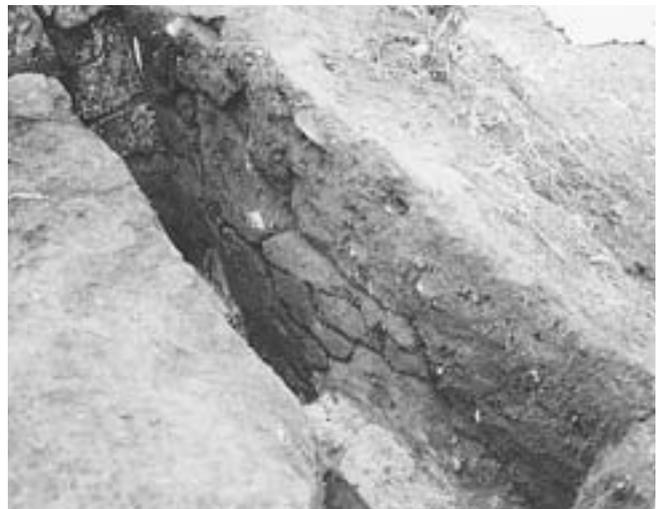
PL.2 試掘トレンチ土層

この5本の内 A～A'面・B～B'面・C～C'面には、地山上に10～20cm程度の厚みで3層ないし5層の版築層が存在している事が確認できた。これらの層は土の混合の違いはあっても硬化していた。これは道路敷き及び基壇基礎地業の一端を示していると考えられる。

また筑前国境石背面（西側）E～E'面には同様な盛土は遺存していないが、対峙するF～F'面（筑後国境石側）には同様な盛土の一部が残っていることが確認された。このことから本来は、E～E'面側にもF～F'面側と同様な版築状の盛土は存在し、Cトレンチの方へ続いていた可能性は考えられたが、EからCの間には、版築状の盛土が存在せず、隣接する畑と同様の土だけが確認された。

また版築状の盛土は正面側（街道側）のA～A'面・B～B'面では、背面側よりは、かなり強度の硬化を示し、他のトレンチでは街道に面したA～A'面・B～B'面の2箇所よりも硬化がさほど顕著でない事が確認できた。この版築層を科学的に分析し、復原の際の参考にするために平成15年度に土質分析調査を行なう事とした。

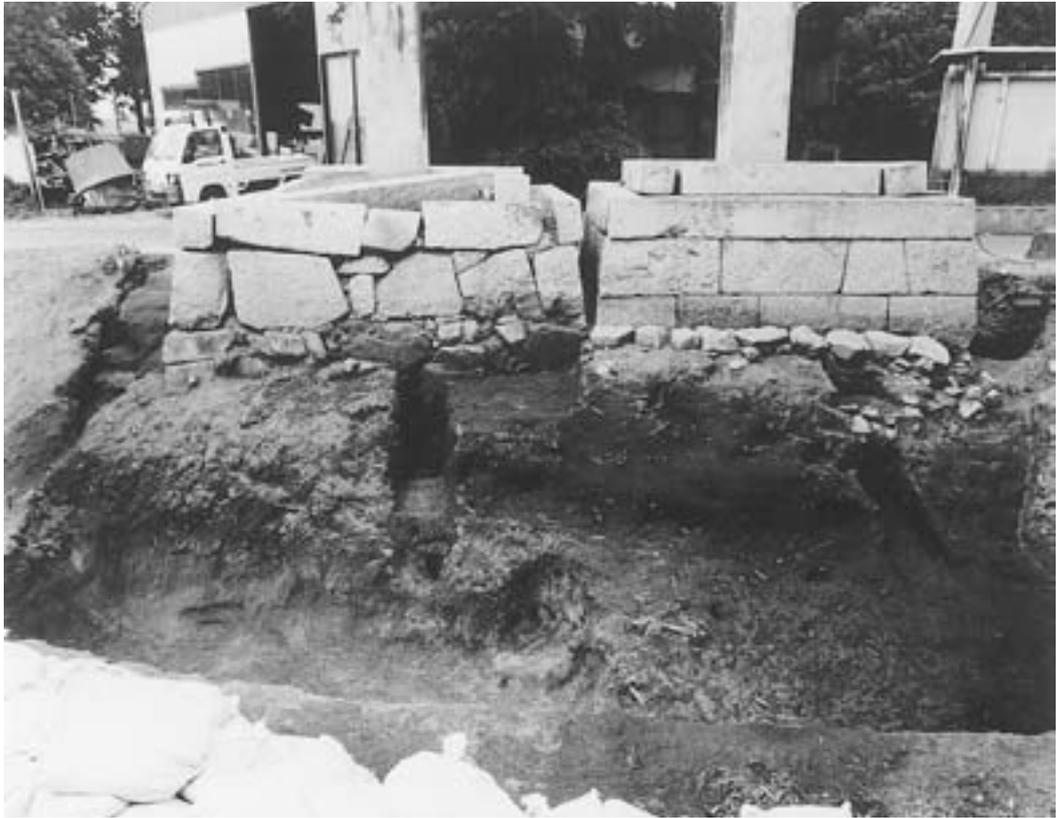
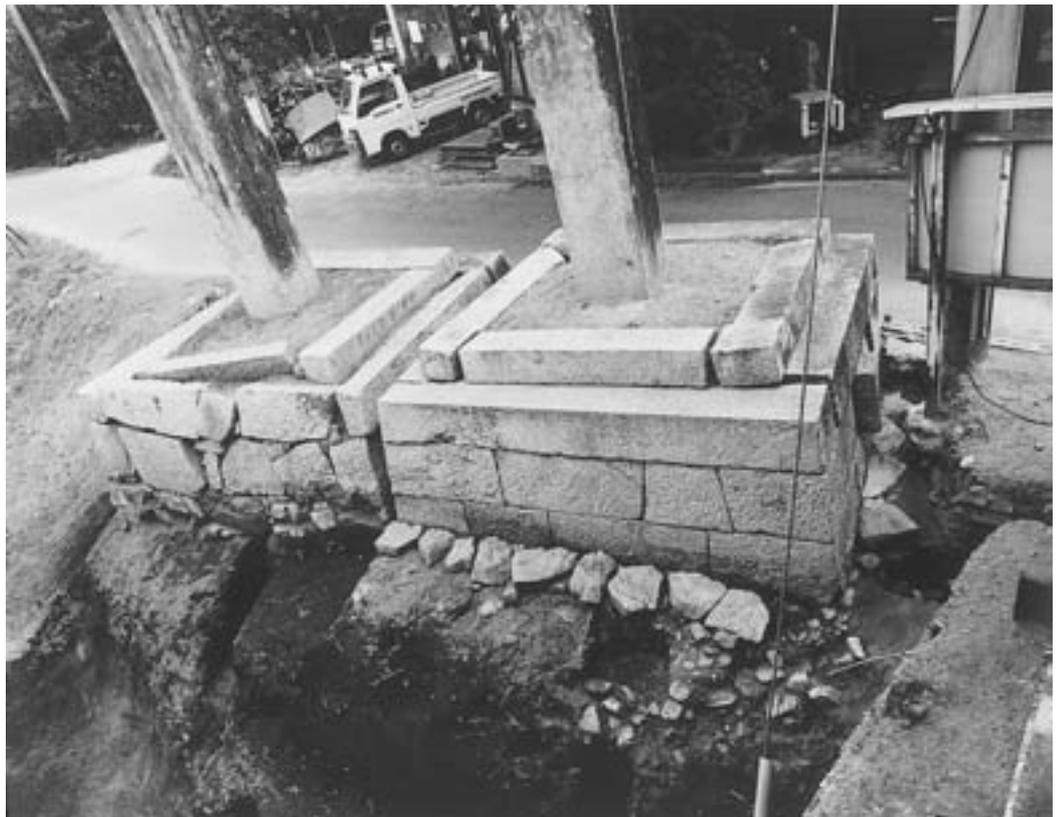
PL.4 旧地形検出状況

近隣に住まわれる方からは「昭和の初め頃には、国境石の背後には1 m程度の犬走りがあった。」と聞いていたが、筑後国境石背面には基壇裾部より1 m弱の幅の平坦面が検出された。しかも筑前国境石西側の基壇中心から北西コーナーの基壇裾まで旧地形を取り崩すまでに掘削がおよんでいる事が確認された。この結果は、平成14年度のトレンチ調査での版築状の盛土が遺存していない事の裏付けとなった。筑後国側の検出結果と北側畑の道路肩の地形を元にコーナー付近の旧地形の復原をすると筑後国側よりは、少し狭い平坦面が存在していたと考えられた。

先述したように地山検出により一部の平坦面が遺存している事と基壇裾スレスレまで削平されている事が確認できた。基壇裾から畑の表土面までの比高差は1m、地山までは1.5mと高低差がある。これは平坦面が比較的新しい時期に掘削により消失した結果であり、このことが国境石本体をのせる地山のバランスを崩し、基壇のズレと棹石の傾いた要因のひとつとして考えられる。

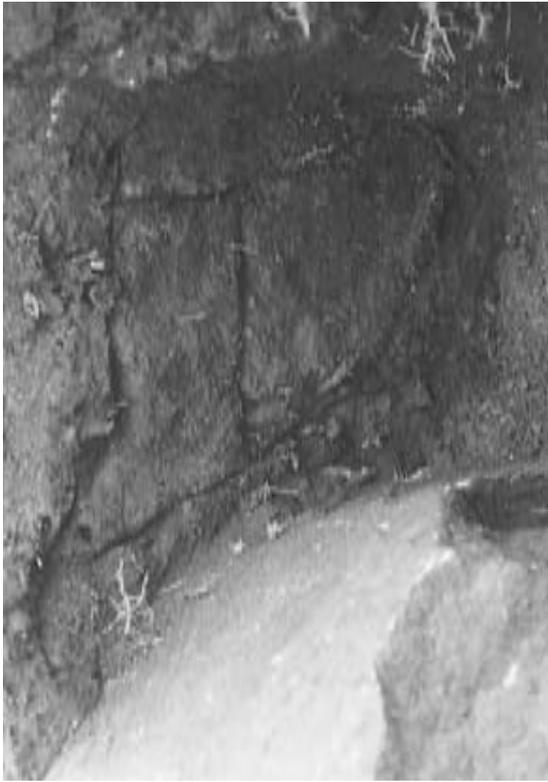
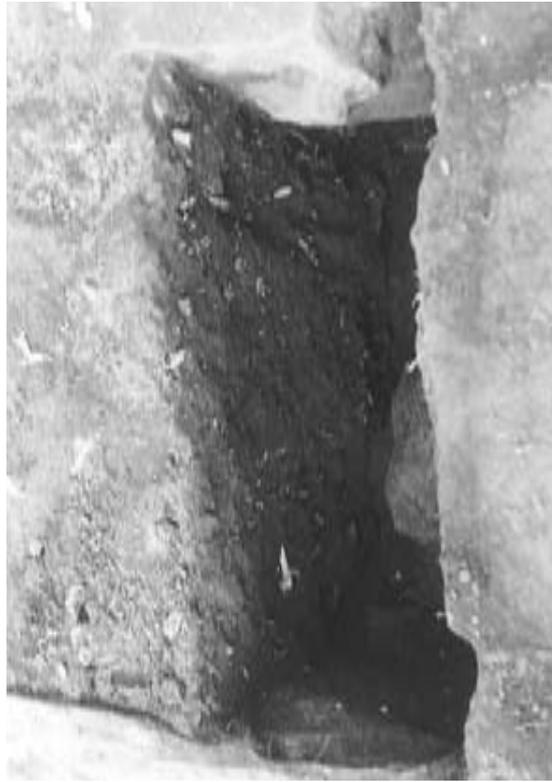
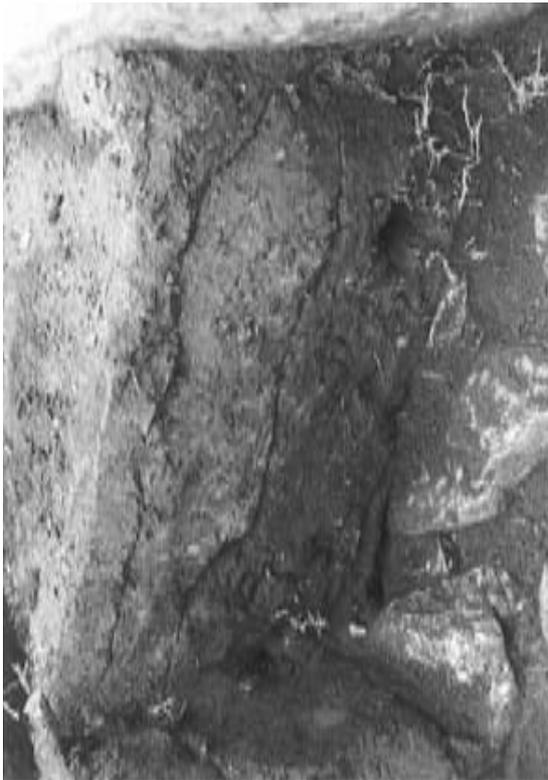
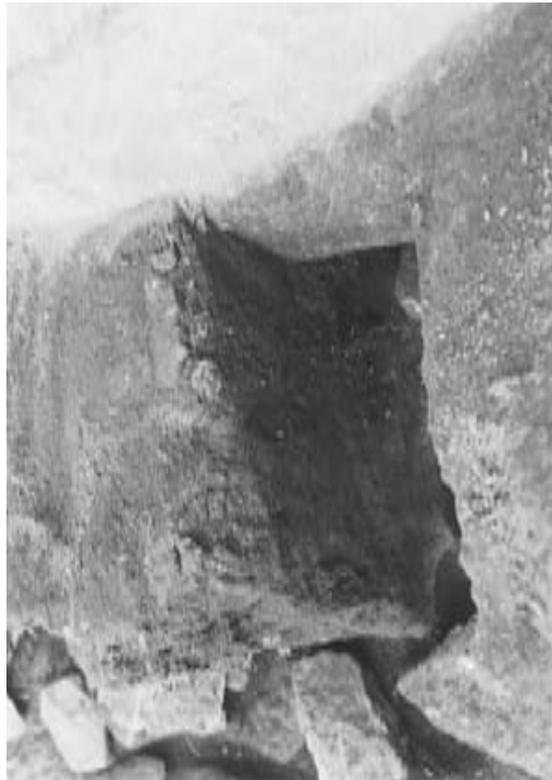
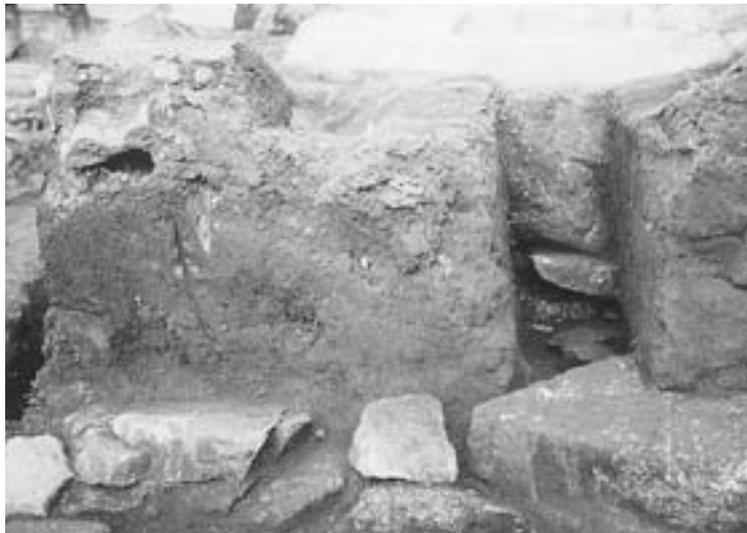
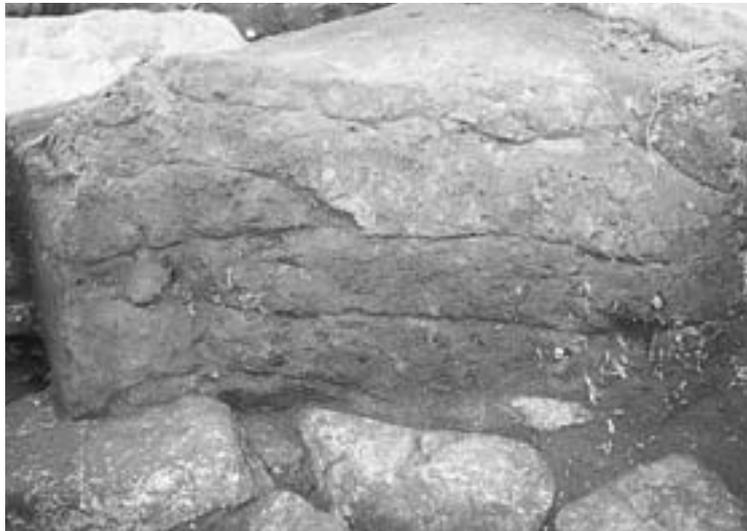
PL.5 基壇取り外し後の土層

基壇取り外し後に北トレンチの土層を精査すると、その埋土は、畑の土（火山灰質の黒色土）で締まりがなく、版築状につき固めた様子もなかった。しかも埋土には、ゴミや昭和30年代の10円硬貨が含まれていた。このことからトレンチ周辺部分については、昭和の時代になんらかの理由により、埋土が入れ替わった事が確認できた。

西トレンチにあたる天端石と基壇にはぐらつきがあり、不安定な状況下にあった。土層を精査すると、これらの石の周辺埋土だけが、北側トレンチと同様になんらかの理由で畑の土に変わっていた。またこの天端石と基壇に使用された石は、建立当初のものでなく、あきらかに違う石が、充填された畑の土の上に隙間を埋める形で単に据えられた状態にあった。このことがぐらつきの原因となっていた。これも西側の基壇の沈下の要因のひとつと思われる。

東・南トレンチの土層を精査すると前述の北・西側の2箇所よりは、僅かではあるが、締め固めた状態で、前述の畑の土よりは安定した状況にはあつたが、本来の基本層となる土自体が火山灰質のものであり、もともと土の締まる要素はないために他の遺跡の版築のように硬化した状態ではないことは歴然としていた。

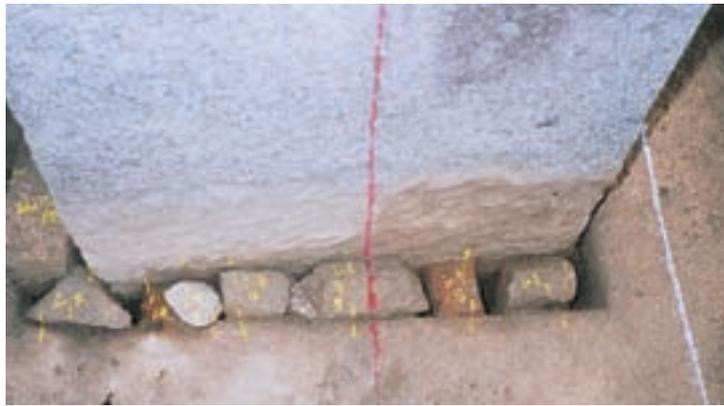
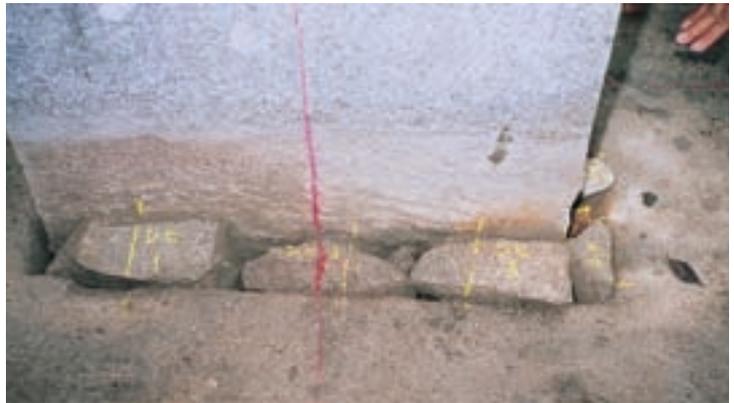
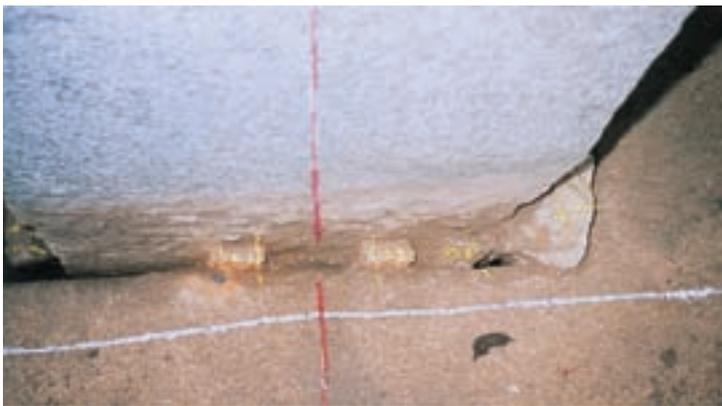
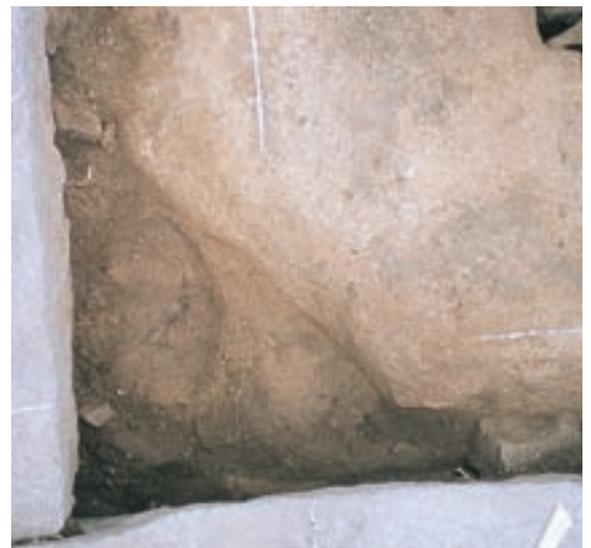
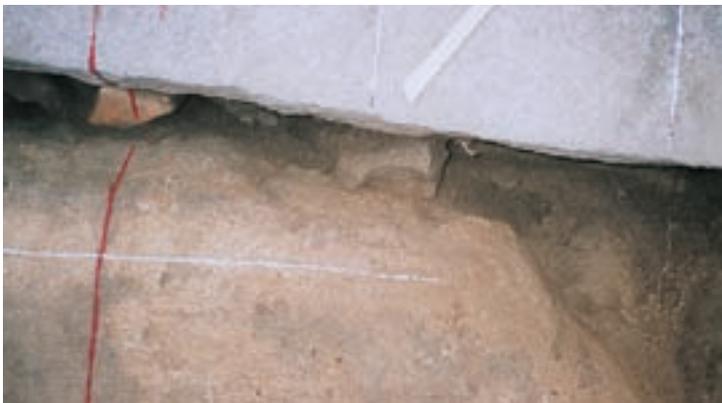
PL.8 ホゾ穴と楔検出状況

棹石は、全長3.6m・幅0.48~0.49mの直方体の形状をなすが、南西側の基部の一部にえぐれた箇所もあるが、総体的には整った形である。棹石は、基部を礎石に0.5m程差し込み、ホゾ穴との隙間には鉄製楔と割石を用いて礎石との固定を行っている。北側の楔は、長さ20cm・頭部幅8cm・重さ1.44kgと重量感のあるものと長さ18cm・頭部幅7cm・重さ0.35kgの2本を用い、しっかりと固定されている。また西側には長さ18cm・頭部幅7cm・重さ0.7kgの鉄製楔を1本用いている。これら以外には花崗岩の割石を使用している。東側の隙間には長さ15cm・幅6~8cmのやや大きめの石を3固体並べて楔としていた。また棹石のえぐれの部分には、割石をキッチリ詰め込んだ状態が示された。南側の隙間には割石の小片を詰めているが、これらは楔というより隙間に小礫を詰め込んだだけの状態を示していた。これらの楔の有り方から棹石を礎石に設置する際、北東方向より棹石を差し込んで設置し、傾きや高さのバランスを調整した事が窺える。

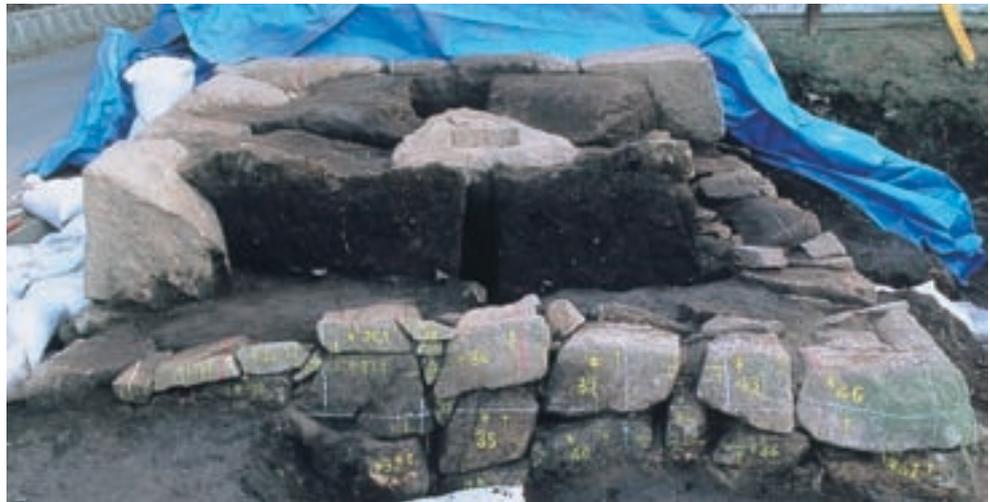
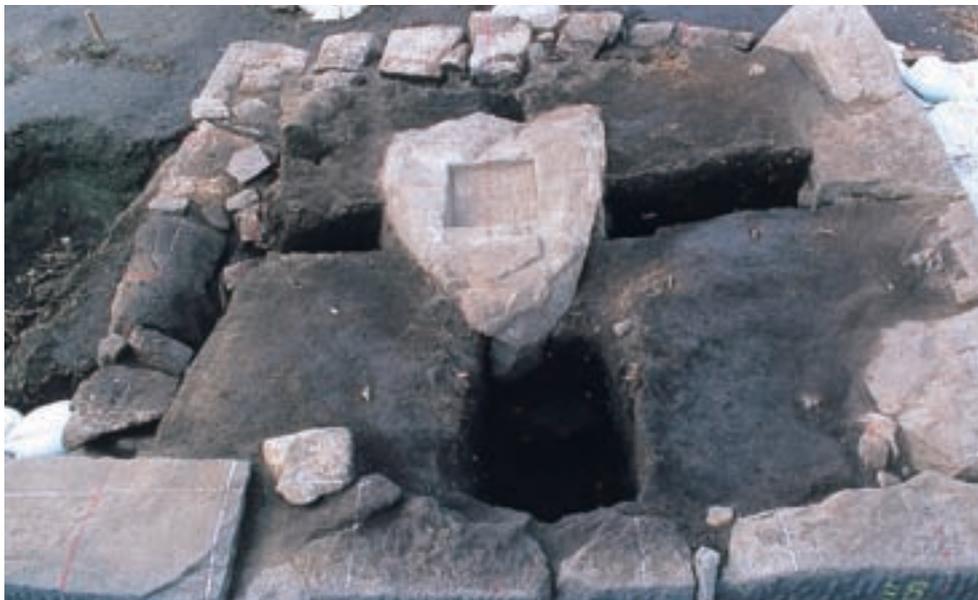
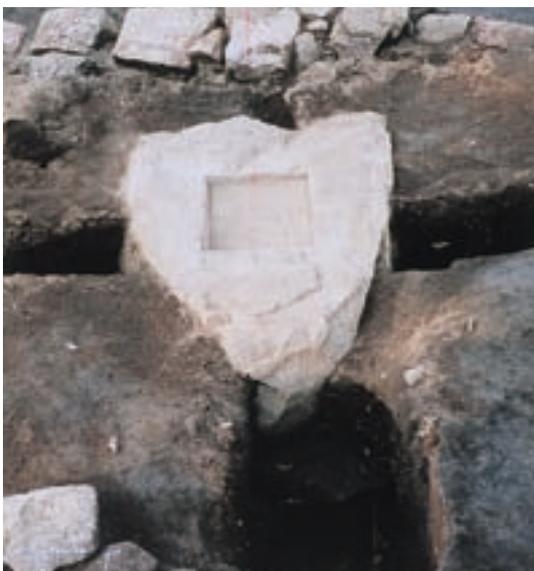
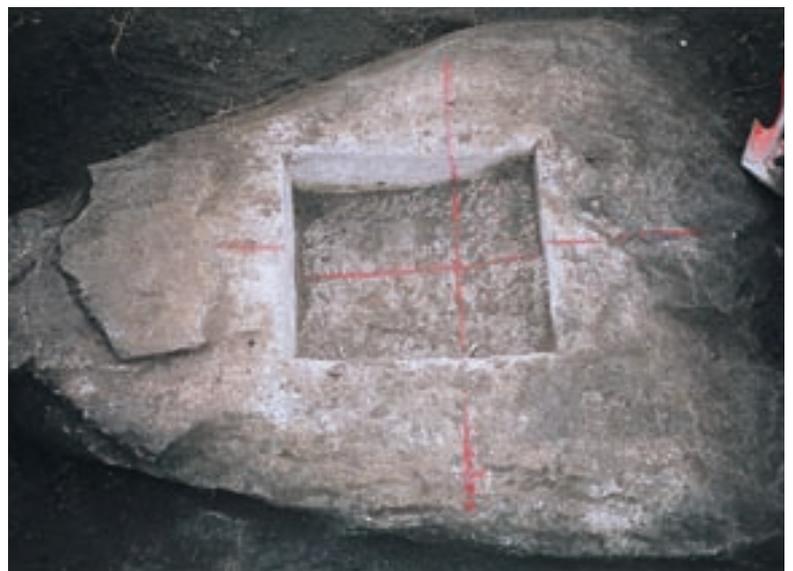
PL.10 基礎石検出状況

基礎石には幅0.3m四方のホゾ穴がある。そのホゾ穴の削りこみは、深い所で7cm、浅い所では3cm程度で礎石は貫通していない。ホゾ穴の周辺北・西・東側には鉄錆の痕跡が確認され、棹石の固定に鉄製の楔を使用していた事を示していた。またホゾ穴の大きさにより前代の棹石は、0.3m弱四方の大きさであると推察できた。このことにより前代の道標は筑前・筑後共に同じ大きさのものが建立されていた可能性を窺うことができた。基礎石周辺の裏込め石は、不統一な転石や割石を用いているが、隙間もあり雑である。ただ基礎石周辺の埋土は、火山灰混じりの地山を基本にしているが、やや締め固まった埋土であり、基礎石は安定した状態にあった。このため基礎石の取り外しやこの付近の埋土の掘削は行わず、この状況のままで整備をする事とした。
