史跡「石城山神籠石」保存修理事業報告書

平成 18 年 10 月
山口県光市教育委員会

史跡「石城山神籠石」
保存修理事業報告書

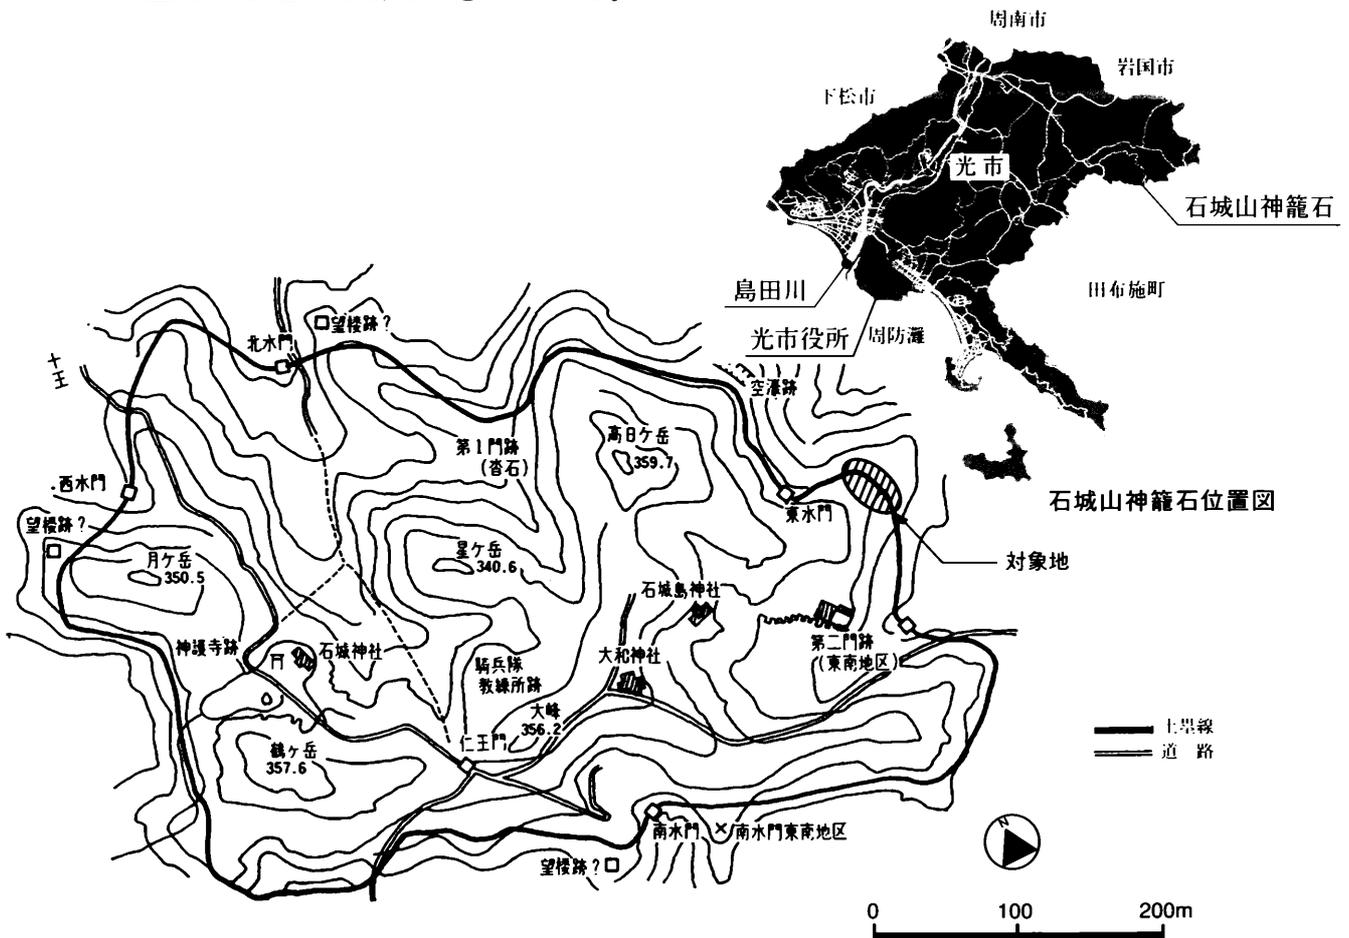
図1-1 石城山神籠石全図と被災位置

平成16年6月下旬、塩田地方を襲った豪雨により石城山神籠石の東水門近くの石垣が被災、崩落した。

崩落した石垣は（推定）高さ2.0m、幅3.7mの範囲である。石垣の石種は片麻岩から花崗斑岩様のもので厚さ0.25m以上、幅0.4～0.6m、奥行0.4m程度でやや平行四辺形状のものが60個程度を数えるが、全てが今回の豪雨による影響のものか、それ以前に崩れたものであるのかは不明である。

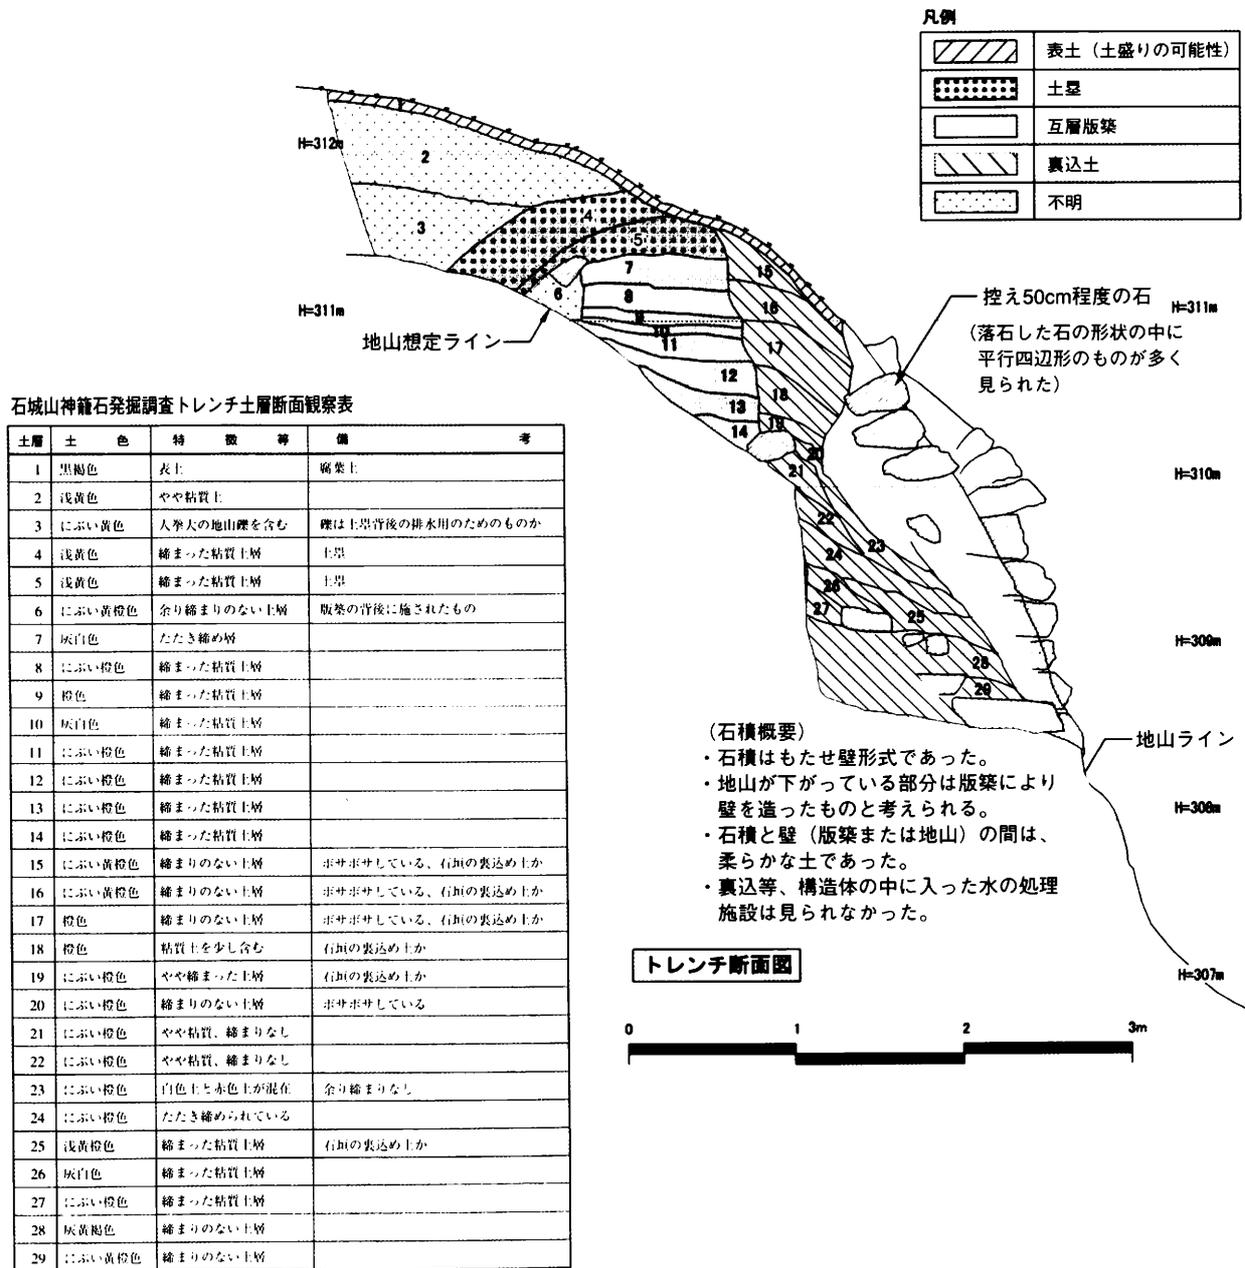
図2-1 調査状況

被災部分の内、石垣崩落の背後面を石垣の遺っている境に接する部分で幅約1.0m、深さ1.0～2.0m、長さ5.2mの調査を行った。

石垣背後の土はボサボサ状で石垣の裏込土と考えられるものが、地山面から奥行1.0m、土層の厚みは0.1～0.3mで互層状のものが確認されている。

この背後には、奥行約1.0m、高さ約1.0m、土層の厚みは0.2mで締まった粘質土層が8段あり、版築状である。

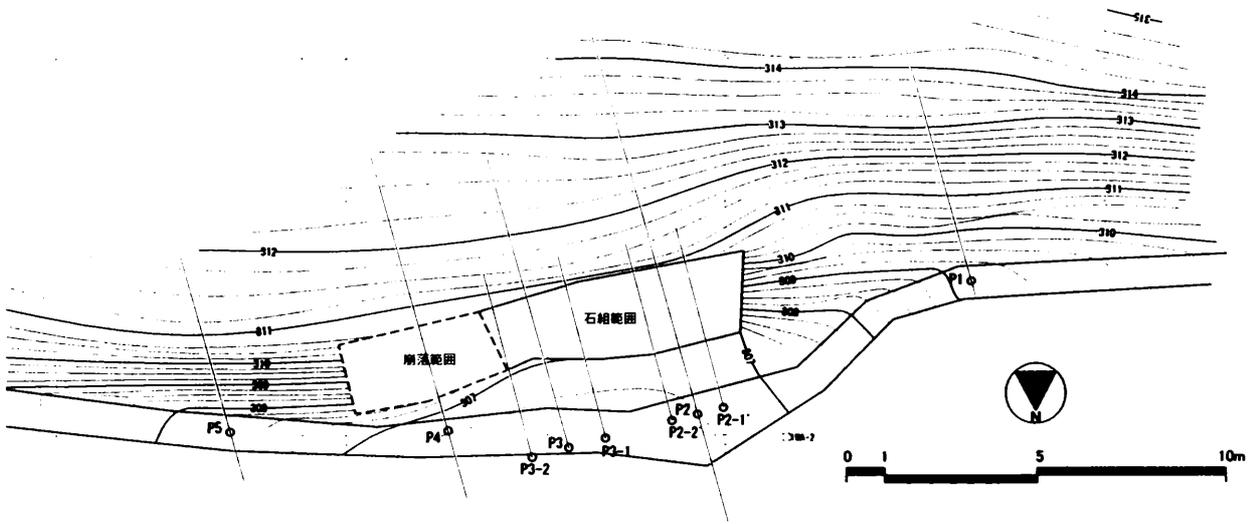
図2-1 現況平面図（横断位置）

トレンチに近いNo.P3周辺の断面を見てみると、P3ははらみがきつい所、P3-1、P3-2は比較的原形に近い所である。石垣の勾配は 67° と推定される。参考までに、下から上まで積み上げた例として、石垣が最も良く残っているNo.P2周辺の断面を見てみると、石垣の勾配は 60° と推定される。

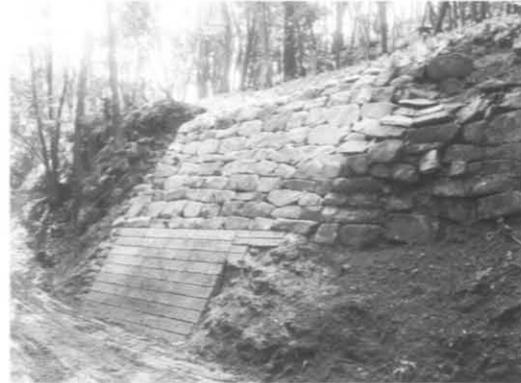
3-14 平成17年度修理工事の竣工

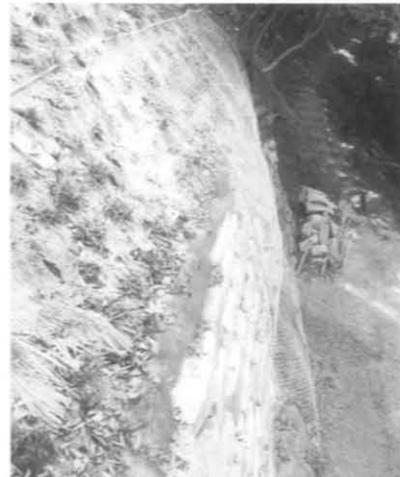
3-15 平成18年度修理工事の竣工1

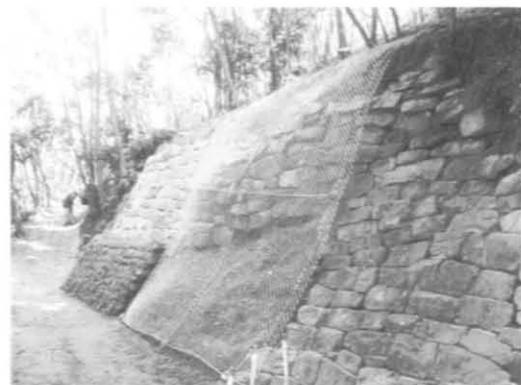
3-16 平成18年度修理工事の竣工2
