福岡県行橋市大字津積外所在  
古代山城跡の発掘調査概要報告

GO SYO GA TANI KOU GO ISI  
史跡 御所ヶ谷 石籠神

行橋市文化財調査報告書 第26集

行橋市教育委員会

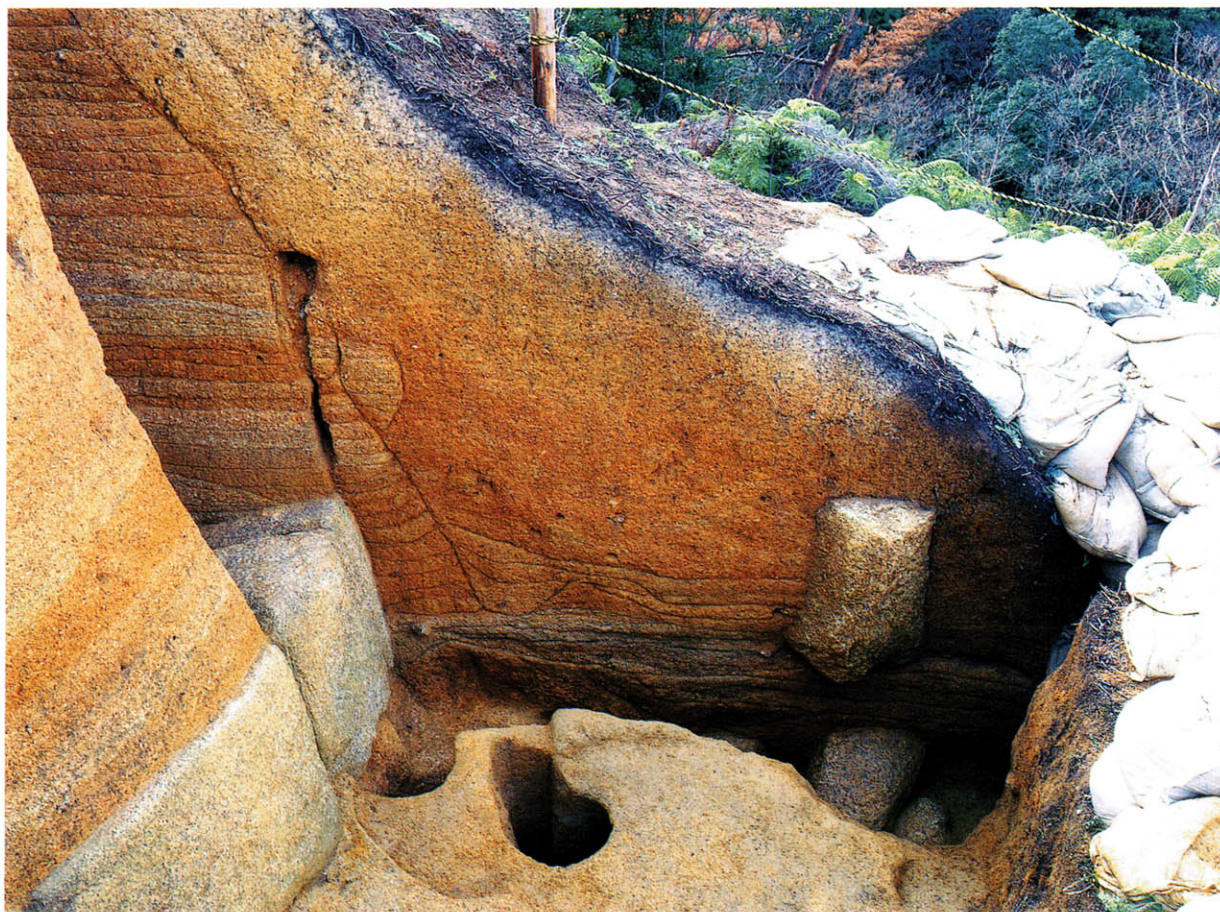
1. 列石と版築土壘断面(A 2 トレンチ)

土塁の断面を見ると土圧によるずれが生じているものの版築土は列石を覆い列石寄りの柱にまで達している。こうした状況をみる限り版築の堰板は列石寄りの柱の背面に取り付けられたと考えざるえない。外側の短い間隔で並ぶ小型の柱は堰板の押さえの支柱や版築工事の際の足場の支柱などといった用途が考えられるがまだはっきりしない。

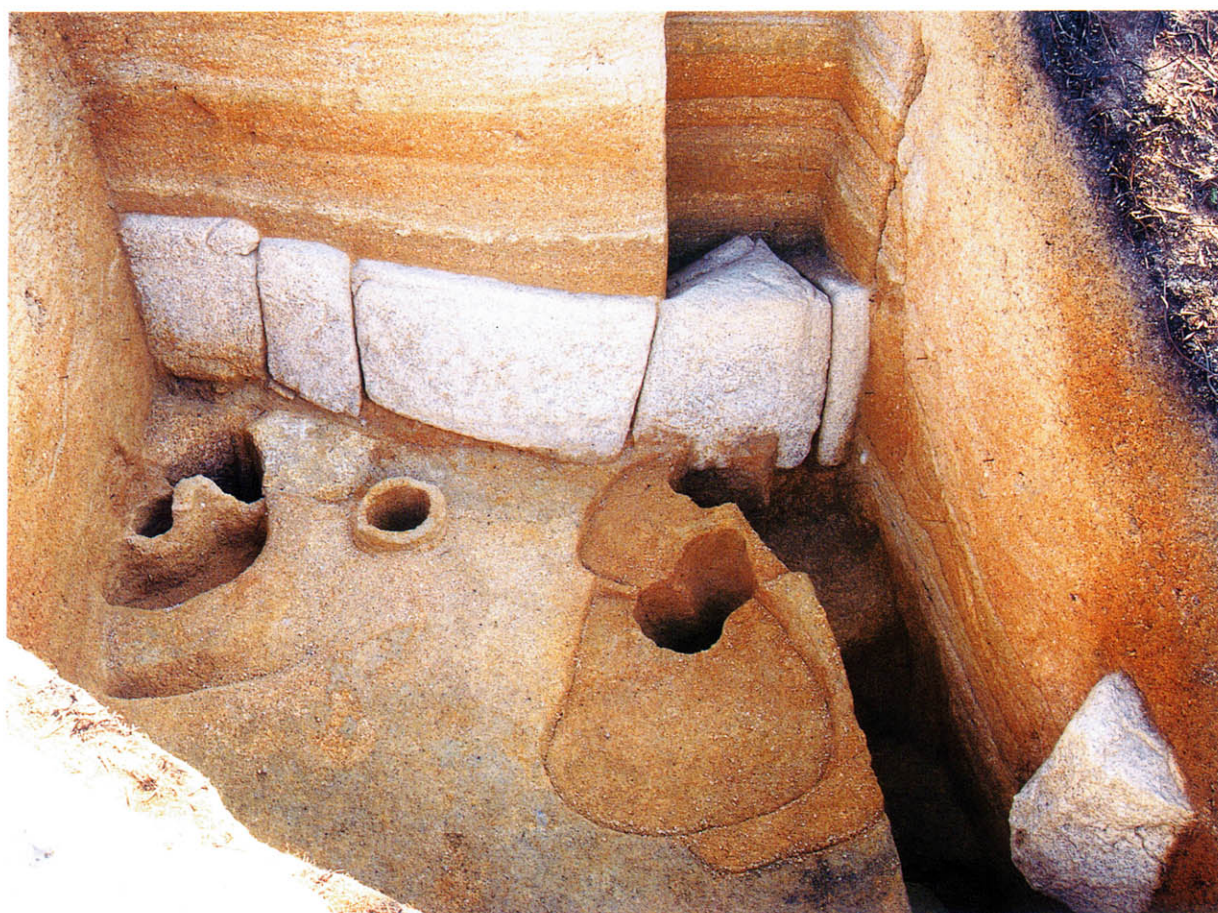
2. 列石と柱穴群(A 2 トレンチ)

寄りの2個柱穴は、径約30cm、柱間は180cm。その外側に直径20cm前後のやや小さい柱穴が3個並ぶ。外側の列の柱穴は列石寄りの柱のおおむね半分の間隔で配置される。柱はやや列石方向に傾いて立てられている。A2トレンチではこれとは別に変則的な柱穴が一個検出されている。

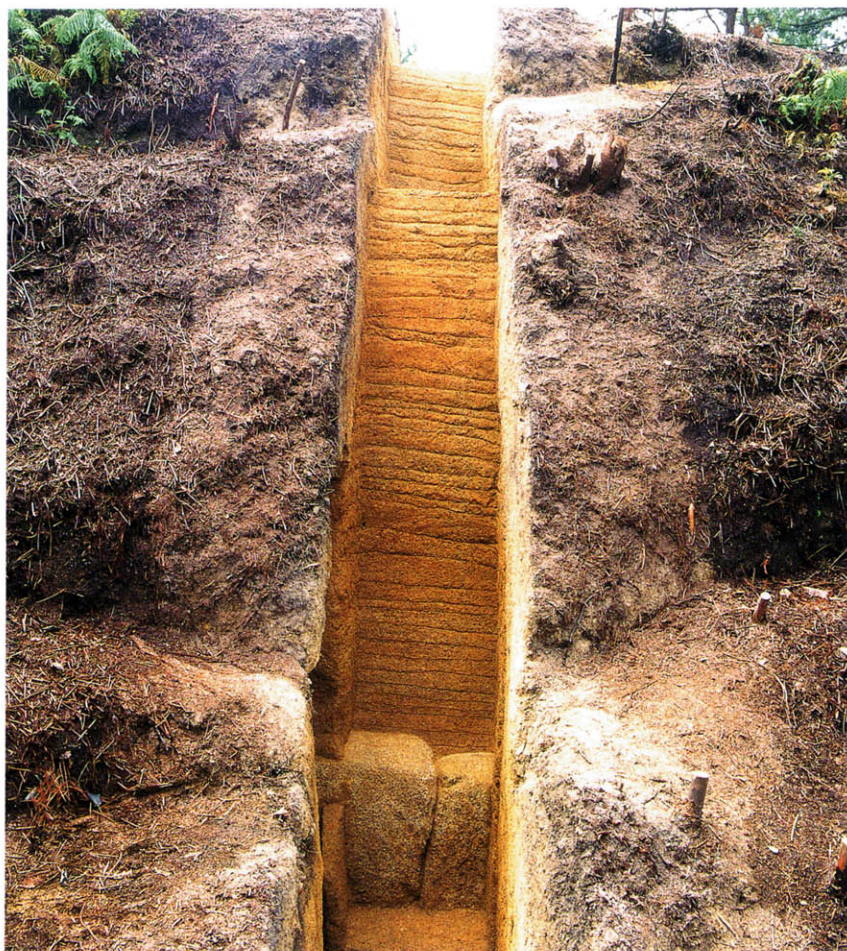
1. 列石と版築土塁  
(A 7 トレンチ)

このトレンチでは版築土が列石と土塁を覆った状態が明瞭である。

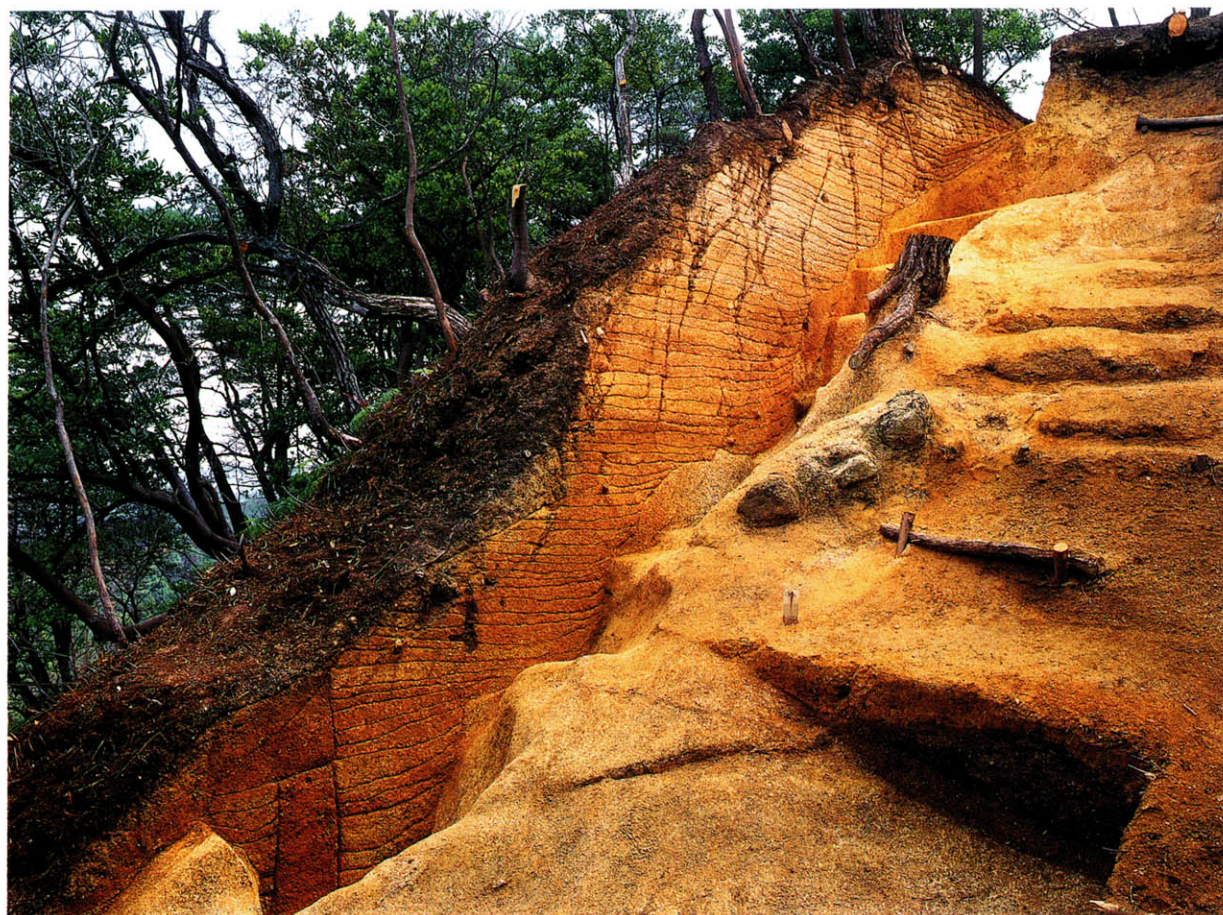
2. 柱堀方と版築土塁断面(B 1 トレンチ)

土塁の前面基底部には方形の掘り方が掘られ、これにともなう径30cmほどの柱跡1が検出された。この柱は版築工事の支柱と考えられるが堰板の取り付け方法などは明確ではない。

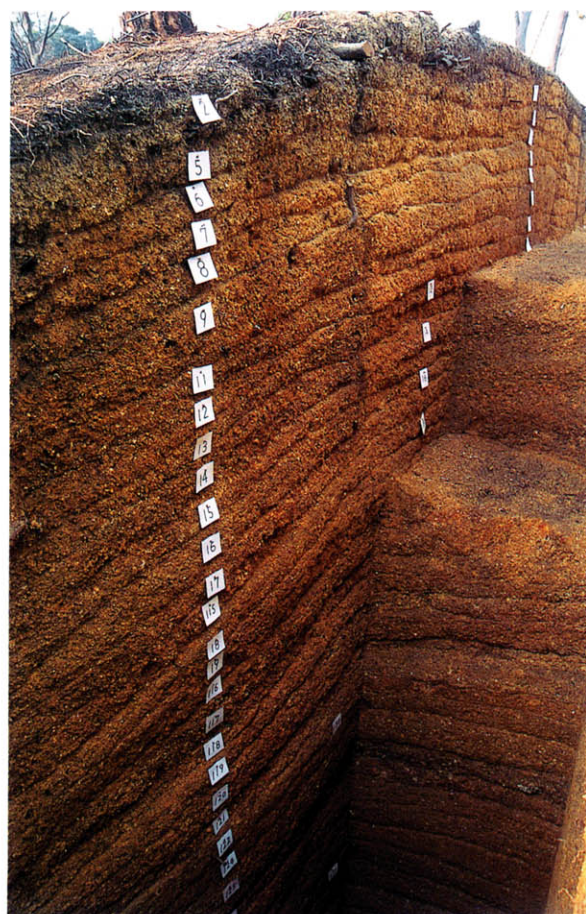
2. 土壘版築の状況(A2トレンチ)

版築の積み土の一層の厚さは3cmから12cm。土塁前面の壁面で82層の版築土層が観察された。積み土には地山の花崗岩バイラン土が用いられ、粒子の粗い土と細かい土が数層ずつ交互に積まれる。基底部から1mくらいの高さまでは花崗岩を砕いたような土を用い、特に入念につき固められており、手鋤で掘削した際、火花を生じるほどに強固に締まっていた。

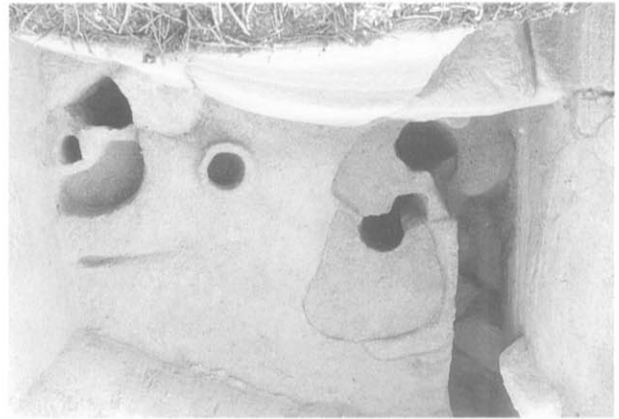
テラス部分で6個の柱穴とその掘り方が検出された。柱穴は列石に沿って二列に並ぶ。列石

第16図 列石前面の柱穴

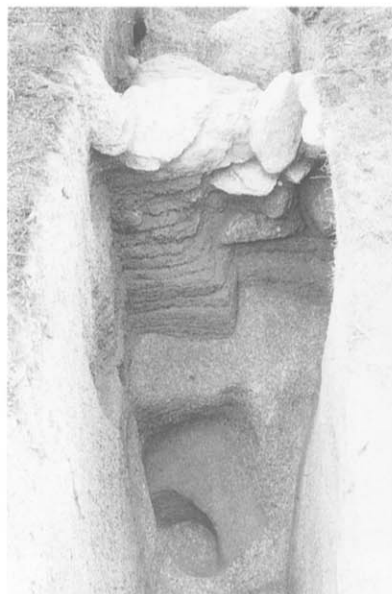
柱穴は土塁の前だけでなく背面に近い土塁中からも検出された。後ろの柱は前面の版築工事の支柱に連結し、前面の支柱が版築の土圧で傾くことを防ぐためのものであろう。

第18図 土塁中の柱跡

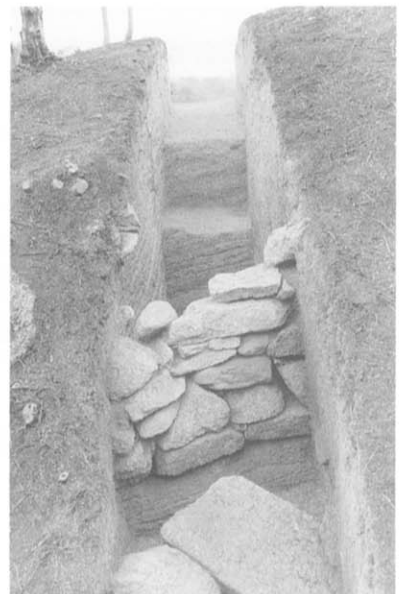
A2トレンチ周辺では土塁の背面には割石を積み上げた石組がみられる。版築の土層はこの石組みまで伸びており堰板の痕跡などは認められない。

第19図 土塁背面の石組

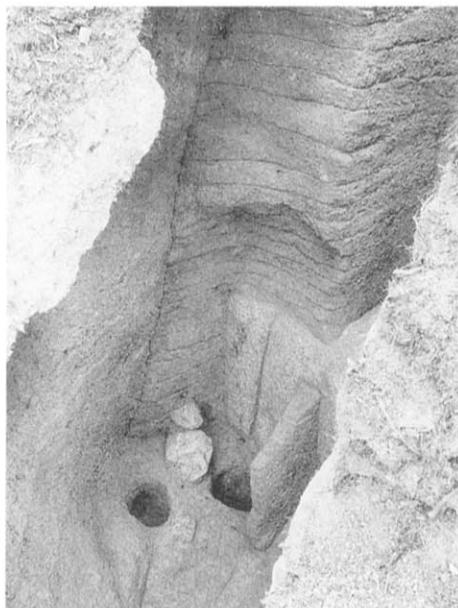
第21図 列石を覆う版築土塁

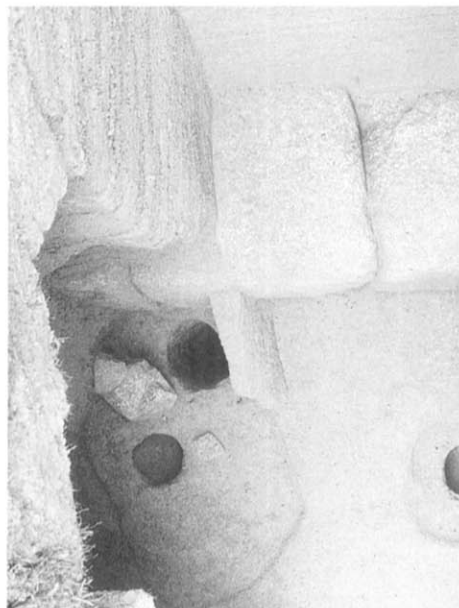
列石前面の整地層にはA2トレンチと同じような2列の柱穴が認められる。列石寄りの柱穴は径25cm、深さ1.2m前後である。外側に位置する柱穴は径20cm前後、深さ30～40cm前後で柱間約1mで検出された。

第22図 列石と前面の柱穴

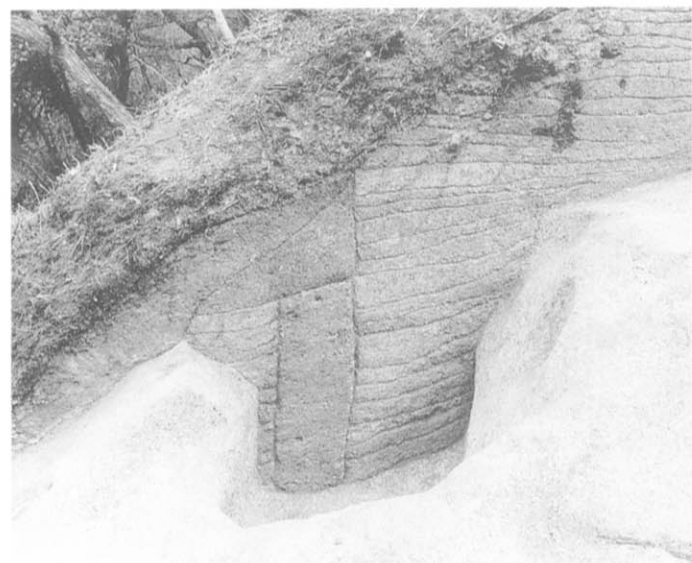
柱跡はわずかに内傾する。本来の土塁壁面の傾斜は崩壊で判然としないが柱跡の傾きを壁面の傾斜と考えると、立ち上がり85度のかなり急傾斜の土塁となる。

第26図 柱跡と掘方
