# 老松神社古墳群

配水池築造工事に伴う発掘調査

筑紫野市文化財調査報告書

筑紫野市教育委員会

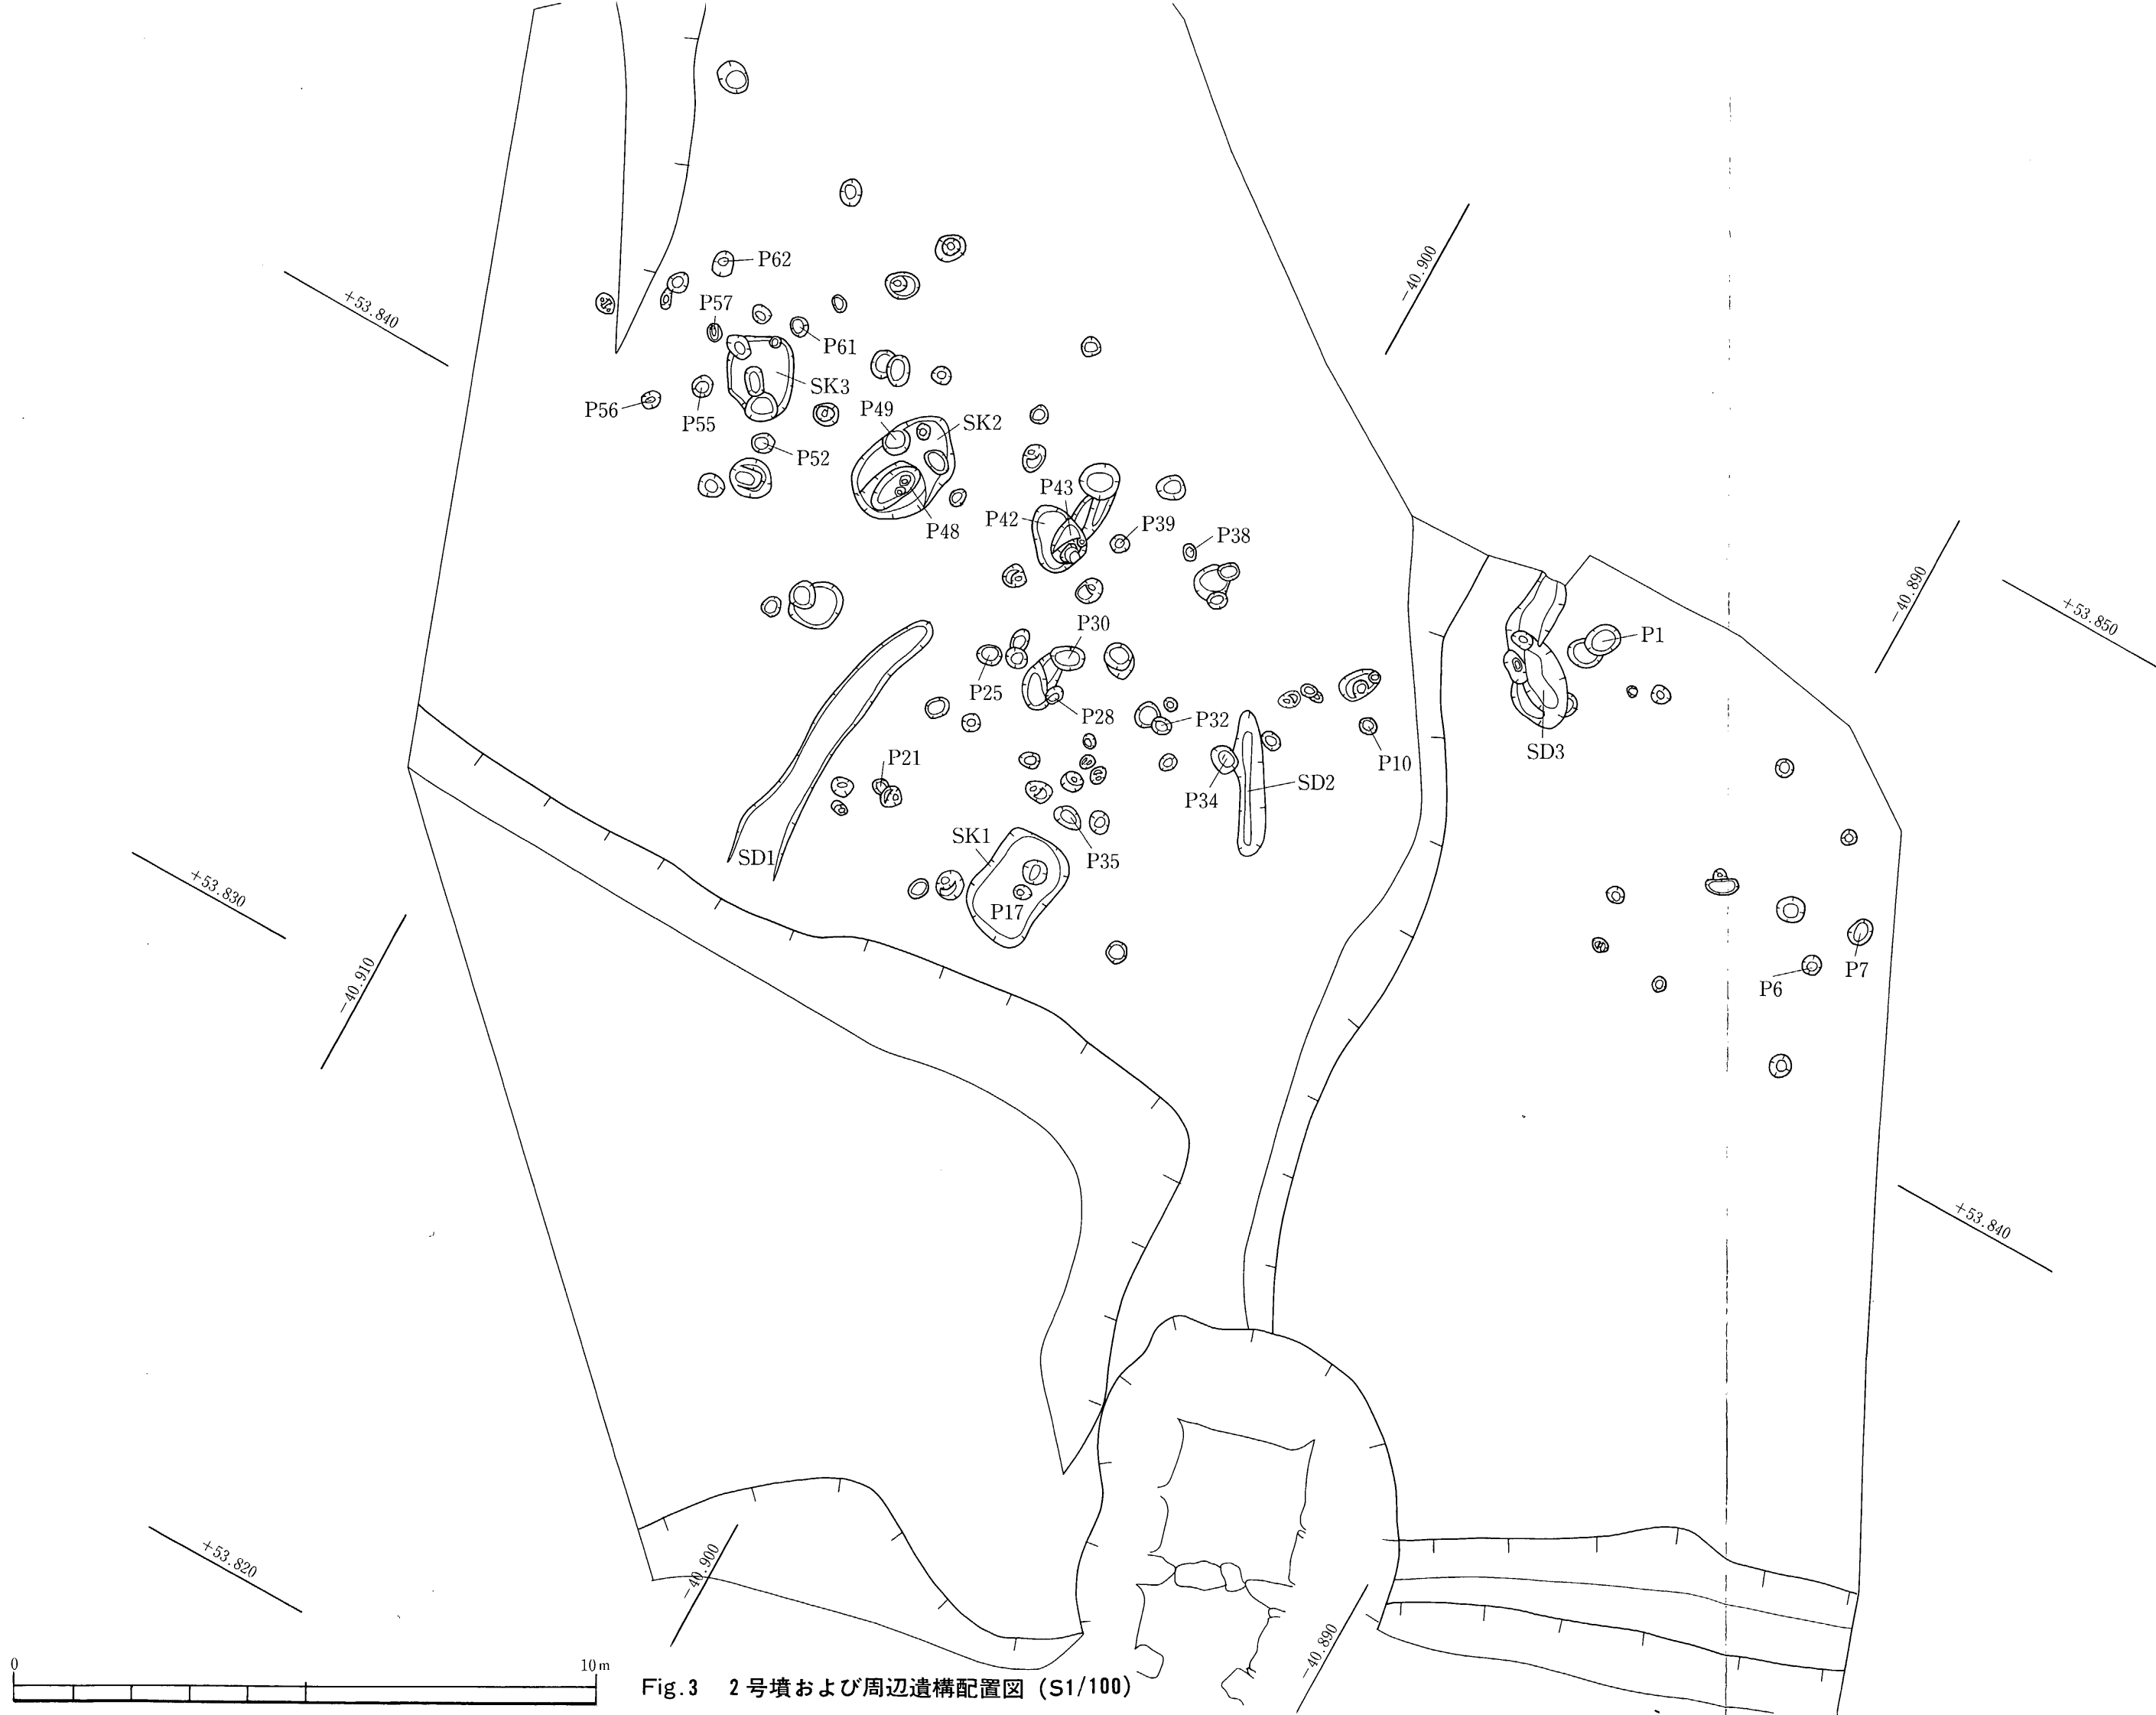
Fig.3 2号墳および周辺遺構配置図 (S1/100)

Fig.3で示すように明確に遺構として捉えられるものは、ピット108、溝状遺構3条、土坑3基のみである。

## (1) その他の遺構および遺物 (Fig.3・4, PL.2)

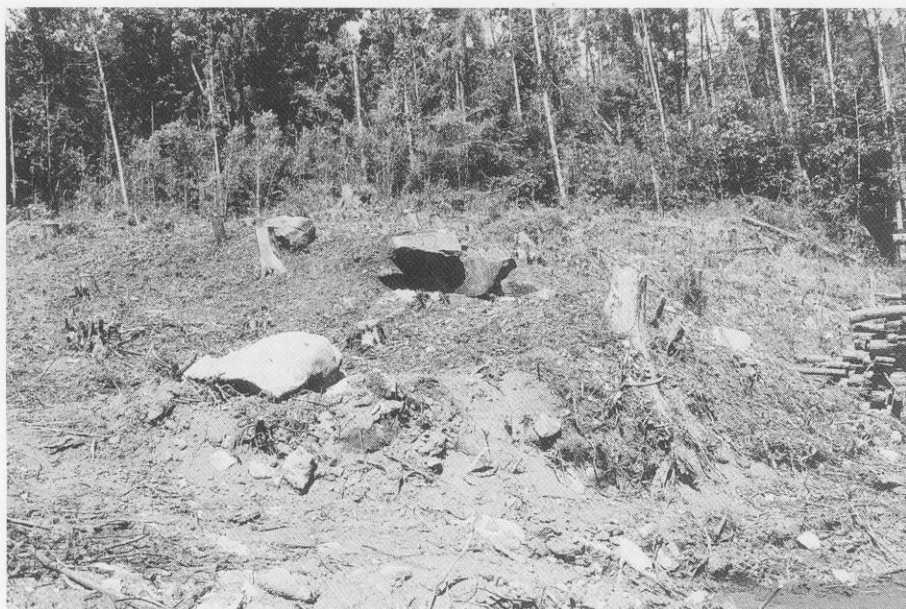
PL.3 2号墳現況

2号墳は、この平坦面の一端にあつて天井石と思われる石材や小ぶりの転石がPL.3に示すようにいたる所に散乱していたため古墳は、1号墳と同様にすでに破壊されている可能性も考えられた。

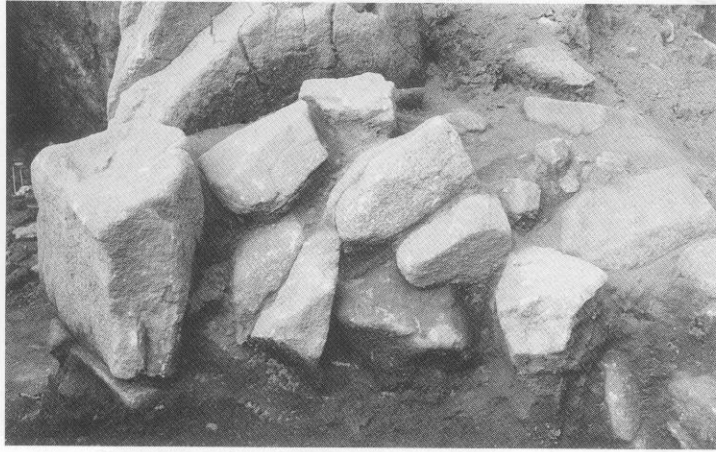
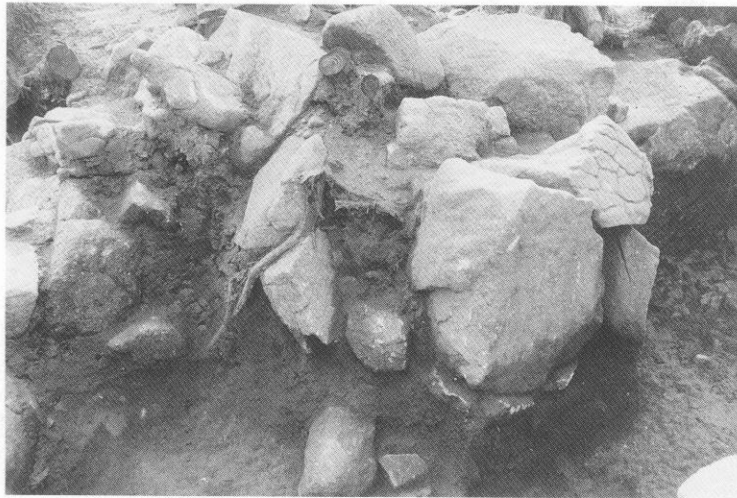
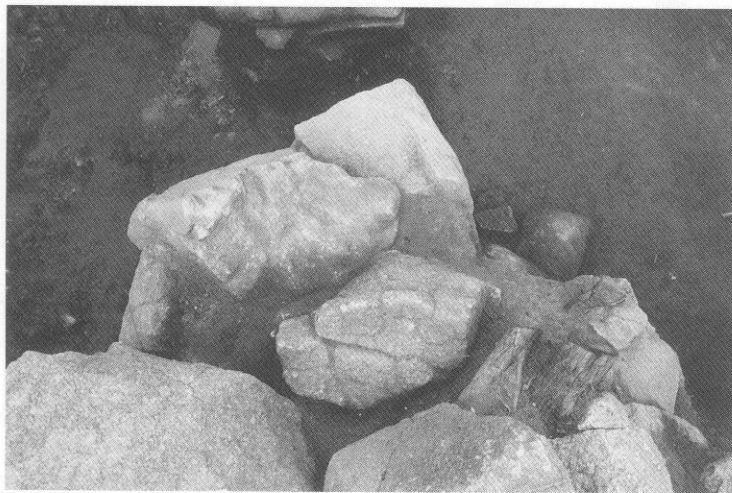
PL.10 閉塞部

現存の閉塞は後門の框石の上に配置されている。調査時には中央部の閉塞石が取り払われて左右の閉塞しかない状況であった。前室中央付近の敷石も失われていることから、ここから盗掘があったことを示している。

閉塞石の積み方は、框石と同じ高さに20～30cmの大きさの小ぶりの石を前室側に置き下部を安定させ、その上に50cm前後の大きさの転石を框石から塞ぐように配し、隙間には粘土などは用いず、小ぶりの石を充填して設置し、上に小ぶりの転石を積み上げて構築している。現存する閉塞部の長さは框石から前室の中央付近までで、ほぼ前室の中央部までを塞ぐようにあるが、前室の左右の腰石には接することなく腰石と閉塞石には隙間がある。
