特別史跡大野城跡整備事業

太宰府口城門・尾花地区・百間石垣整備事業報告

福岡県文化財調査報告書第210集

福岡県教育委員会

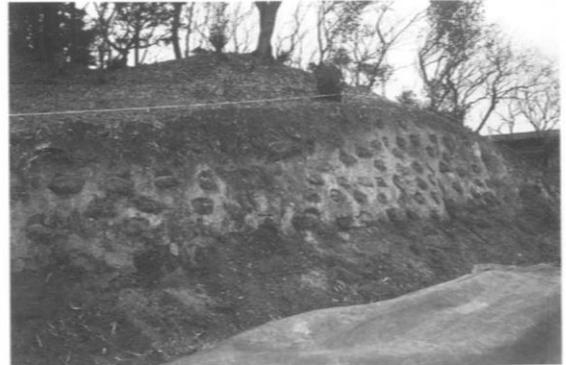
風化が進む法面の保護

駐車場から尾花地区へと至る道は切通状の地形をなす場所で、道を挟んで東側に土壘、西側に掘削を受けた風化花崗岩の地山が露出している。掘削を受けた法面の状況や土壘の破損状況からみて、車両通行に際して行われた幅員拡幅のため東西方向にかなりの掘削を受けていることは容易に察することができる。林道が開削される以前は、ここは四王寺集落へと通じる生活道であった。東側の露出した法面は土壘の修復に併せ保護が図られるものの、陽当たり良い西側については、降雨による侵食と日照りによるさらなる風化が懸念されたため緑化による保護を図ることになった。さまざまな緑化工法が検討されたが、最終的には同じ尾根面に生息するクマザサを繁茂させることが、立地面からも景観面からも好ましいとの判断に至りクマザサを等間隔でポット植えにすることになった。風化した法面を対象に1㎡あたり7.5株、面積にして231㎡、合計1710株を植栽し、東側の法面と共に緑化を図った。

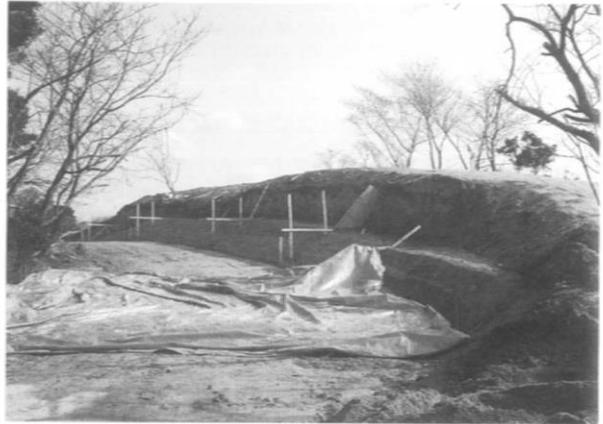
⑥土塁の基盤整備：地山の復旧

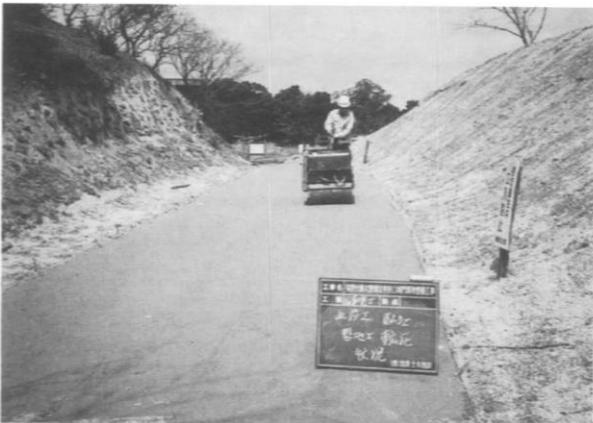
③舗装工：竣工

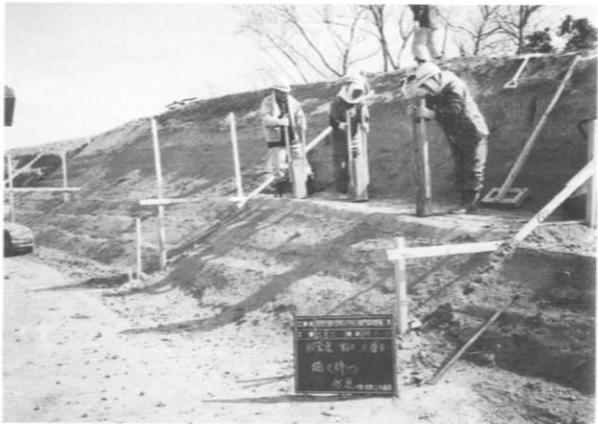
⑦土塁本体の修復：盛土の施工

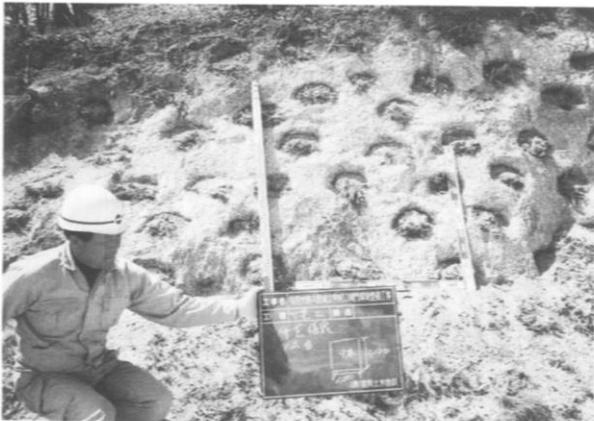
④法面保護工：竣工

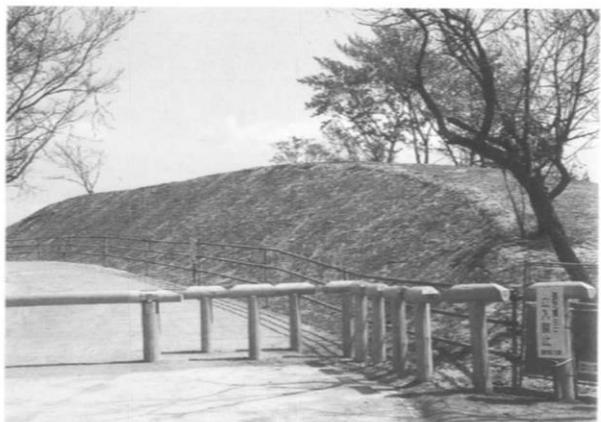
⑧土塁の修復：竣工

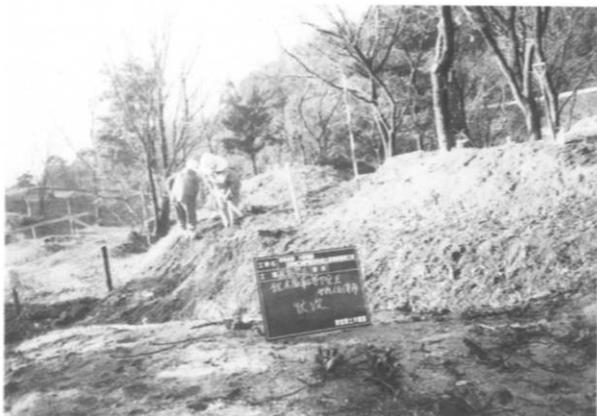
①土塁の復元：着工前（北から）

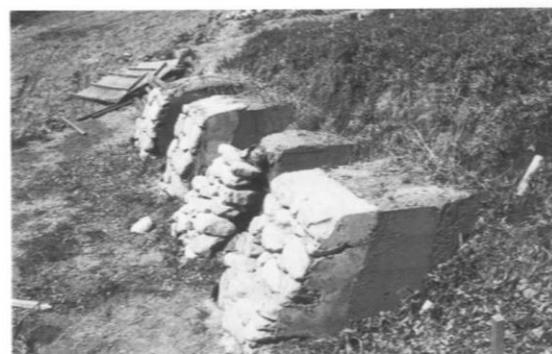
試験施工後1年後の状態を観察した。①は雨水により若干侵食を受けていたが構造には別段支障はなかった。②③については、表面に苔が生える程度で同じく変化はなかった。凍害や日照乾燥による風化もとりたてて確認できなかった。④は流水の侵入により部分崩壊を起こしていたが、これは試験体天端に止水性の高い粘土を貼り付けることによって解決できるものと考えられる。以上、裏込に使用する土に石灰を使用すると構造上の安定性が得られるものの、これが石積を保存する上で本当に必要な方法かどうかを十分に論議することが求められる。やはり文化財の保存は現地で確認された工法・材料・構造を厳密に踏襲しつつ、必要に応じ現代的な技術を取り入れるべきではないだろうか。そういった意味において、粘性土を使用する工法に関しては、この段階の検証では問題がない方法と判断される。次年度以降、この点に関し結論を出すことになった。最後になったが本試験施工は設計を(株)中桐造園設計研究所、施工を(株)宮原土木建設が担当し、両者の全面的協力を得て実施したものである。

1年経過した試験石積

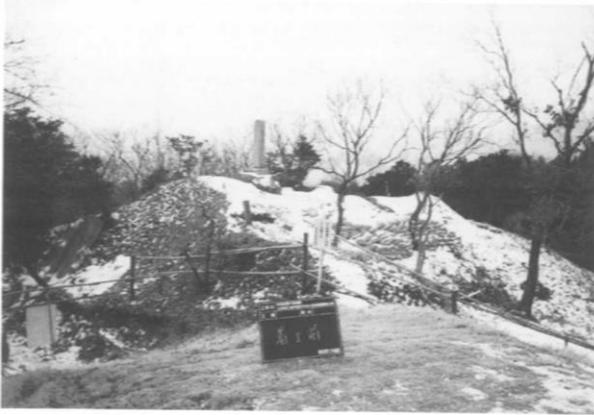
①土塁の修復：着工前

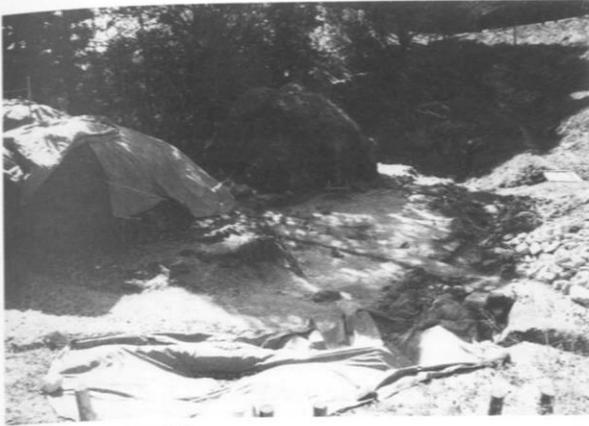
①排水工：着工前

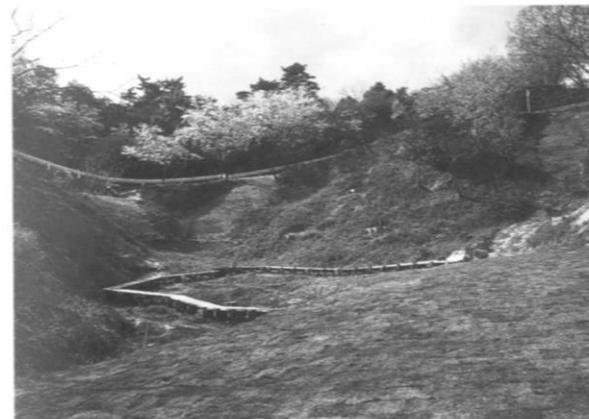
④法面保護工：道路法面の復旧

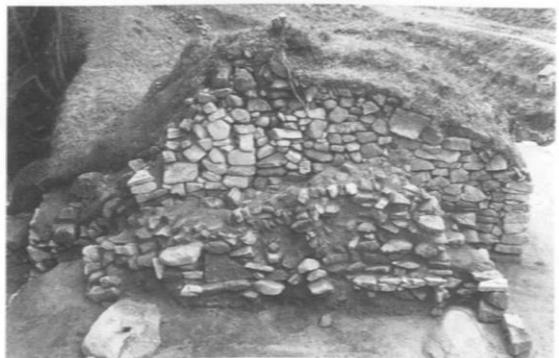
発掘調査当時の太宰府口城門東側石積（昭和63年）

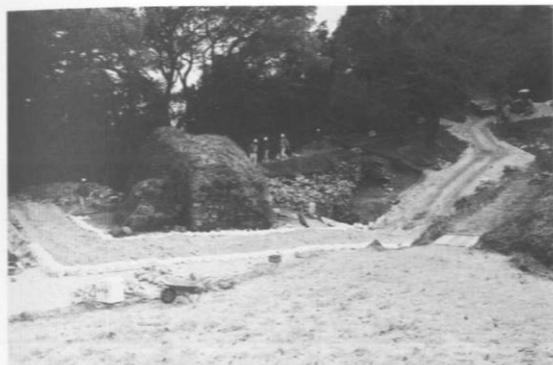
仮設路の設置

工事に先立ち、尾花駐車場に工事事務所と作業員詰所を兼用したプレファブ小屋を設置した。その他の準備工として尾花駐車場に1ヶ所、太宰府市林道に1ヶ所、工事用看板を設置し登山客へ工事期間中の通行に関する注意と協力を促した。仮設路は立地の関係上、太宰府市側にある林道入口からアプローチすることとし、城門西側に延びる現在の作業路を使用した。資材と重機とが往来する仮設路は、まず現地表にブルーシートを敷き、その上に真砂土による盛土に普通土嚢を併用する形式を立地に合わせながら構築した。林道から城門にかけて仮設路の長さは約45m、幅は平均で2.5m、高さは30cmから60cmあり、幅の狭い水の手口石壘の泥溜側の通路は土嚢積みを用い、泥溜め内部を埋め立て石積修理用の作業用構台とした。

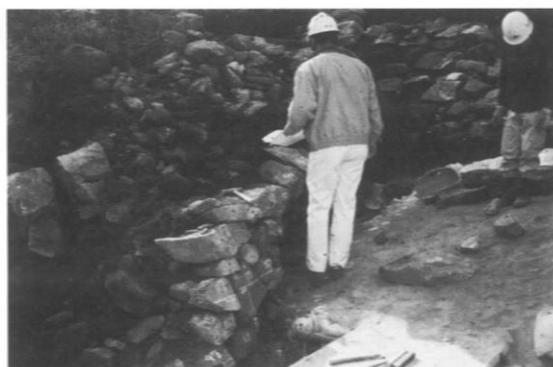
昭和60年代の発掘調査と実測調査によって石壘内側の構造が明らかとなった。台形をなす断面からは内部に栗石を詰め込む重力式の構造を見て取れる。泥溜側にある表の石積は水平ではなく西側に向かって傾斜し、饅頭型の盛土上で要石を介して東側の石積と交差する。特にこの部分と石積上端の破壊と崩落が著しく、交差部分の構造は崩壊寸前である。水の手口石壘内側にある泥溜に重機がのる作業用構台を土嚢と真砂土によって構築することから始めた。人力と機械を併用しながら作業用構台を設置した後、石壘に並行して単管で足場を組み、解体修理を伴う作業環境を整えた。石積の解体にあたり、解体対象箇所をの立面・断面実測とナンバリングを行い、実測図面に番号の控えをとり、念のため三方から35mmカラーフィルムで写真撮影をし、解体前の状況を記録に残した。

石壘石積の組み立て

組み立ては交差部下端から着手した。饅頭型盛土の端と内側石積がぶつかる場所は、盛土上の石積から流れてくる力を石壘東側の石積で受けているので、三角形・菱形・台形など不定型な石材を多用し積み方にも規則性がなく表情は乱れている。修復にあたっては当初の石材を使用しつつ、構造の異なる左右の石積の力学的なバランスを調整しながら組み立てを行った。下端部と交差部の処理を終え、写真と図面による記録に基づきながら組み立てを進めて行った。解体材の再利用については特に区別をせず、石材の劣化が原因で差し替えたものや構造上必要なものとして補足した石材は、油性ペンキで裏側に大きなO印を付けオリジナルのものと区別した。なお、組み立ても人力と重機を併用し、石材の位置の微調整に注意を払った。

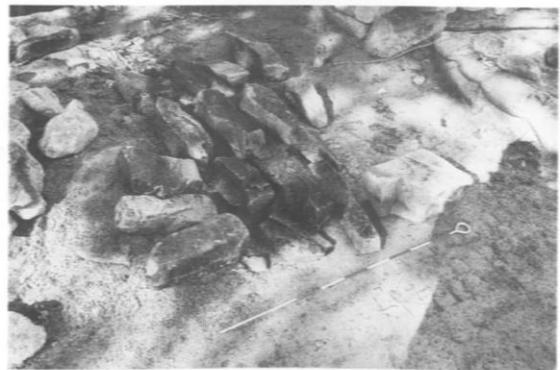
石材の分類整理

組み立ては取り外した根石の固定から始め、各場所各段の高さの調整を図りながら小段を形成する平たい石を敷き並べ控えを確保した。向かって左手の端と右手の端の石積の保存状況は比較的良好なので、この断面を参考に根石の位置や小段の高さと迫り出しを復元した。小段の上は大小様々な石が組まれ間詰めと裏込に赤みがかった粘性土が多く使用されている。記録用の写真と図面を頼りに保管されていた石材を割り出し、当初の位置に据え、必要に応じ石を補足して噛み合わせを確保し、隙間に土を充填し突き棒で締め固めた。この作業を一段ずつ丁寧に行うが、既に石が欠落し新規に補う必要のあるものについては、構造補強の面から60cm以上の控えの長い石を挿入しアンカーの役割を持たせることにした。1㎡あたり2本ないし3本を差し込んだ。当初の石には保管用の番号を残し、新規に挿入したものについては油性ペンキで石の尻に大きなO印を付け、その区別を行った。この作業を繰り返し高さ約1.8mの所で石積修復の作業を終えた。

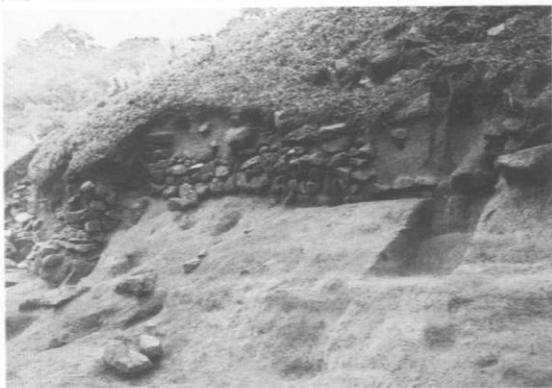
土塁基底部

城門導入部の東側には城門東側石積から連なる土塁の基底部と化粧の石積がある。トレンチ掘りによる土層断面の観察から土塁の基底部は真砂土による盛土構造物で、土は薄層に積まれ一部に赤みがかった粘性土を含んでいて、全体に固く締め固められている。この部分が露出したままの状況であったため、トレンチを丁寧に埋め戻した後、盛土の上に遺構を保護するための真砂土を被覆し、流出防止のための野芝を貼り詰めた。面積は20 m^2 である。

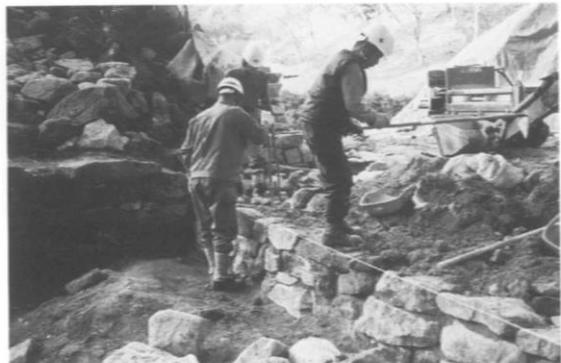
昭和60年代に実施された発掘調査によって城門導入部の西側となる谷東側の斜面法肩に導入路に沿って構築される石積が発見された。断面構造は裏込を有しないもので、自立した擁壁とは言い難く側面を保護するような化粧積をなしている。石積の上部は崩落し原形を留めないが高さはおよそ1.5m、延長は12mほど確認されている。城門導入部の全体の保存をすすめるにあたり、この石積の整備の手法が問題となった。残された部分を再利用し当初の高さまで復元をすることも検討されたが、現存する石積の保存状態を勘案し

城門導入部縁石

たところ、発掘調査によって確認された平面上の位置を踏襲し地表面に露出する上部三段のみを現地の工法に則って再現することになった。石材は現地で収集したものの中から、現存する石積と同サイズ同形状のものを選別し、間詰めには粘性土を充填しながら積み上げた。高さは平均50cm、総延長12mある。

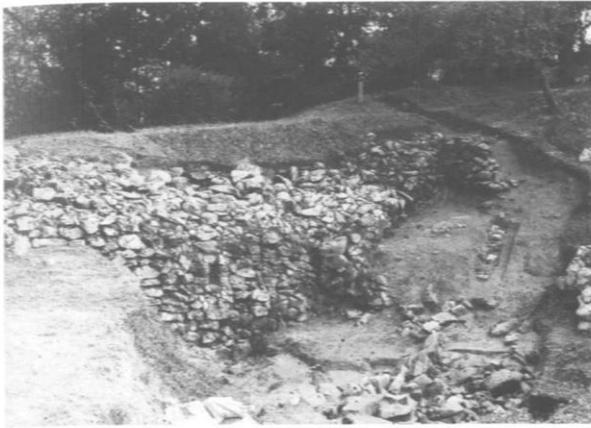
①水の手口石壘：着工前

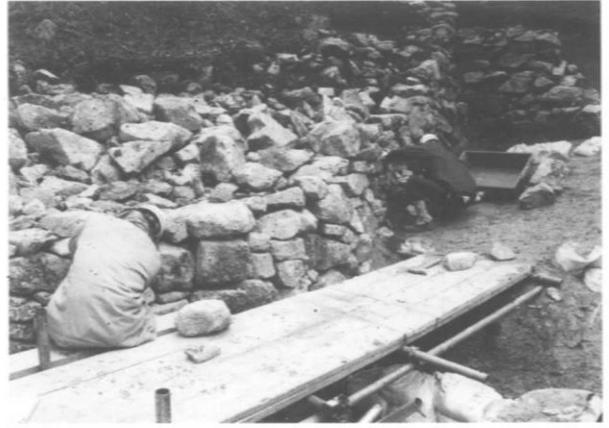
⑤水の手口石壘：仕上げ、石どうしの調整

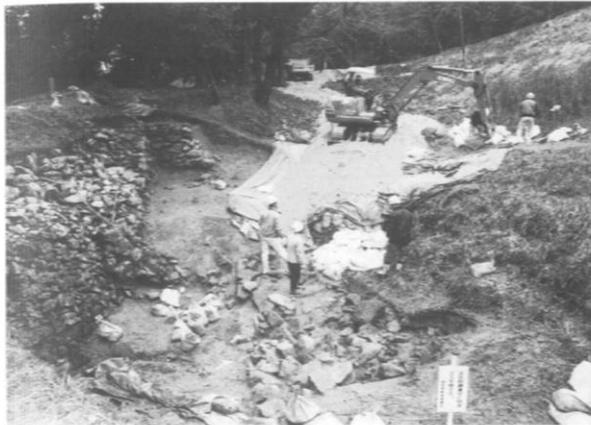
②仮設工：仮設路の設置

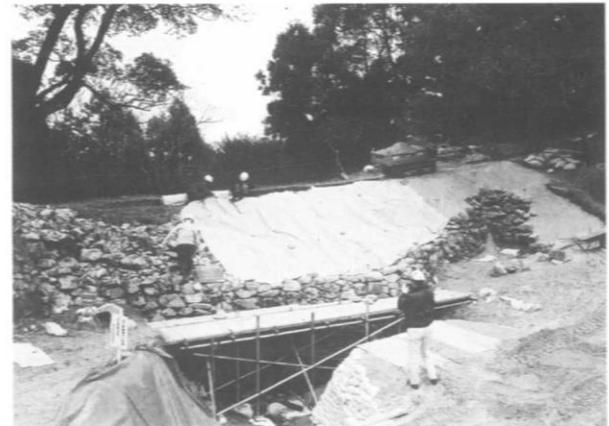
⑦水の手口石壘：上部への盛土

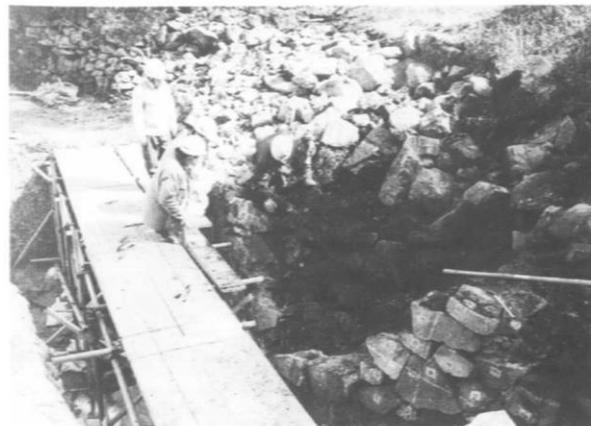
④水の手口石壘：解体状況

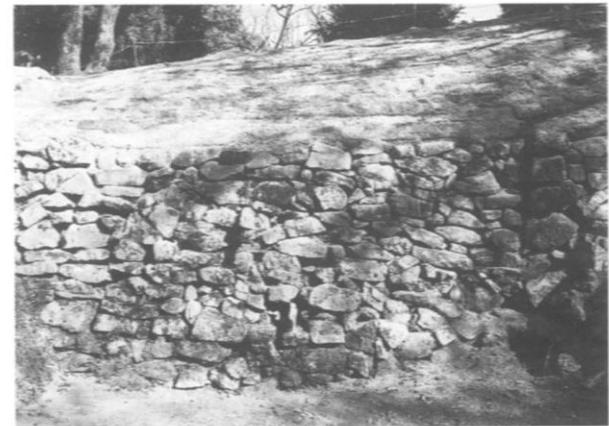
⑧水の手口石壘：竣工

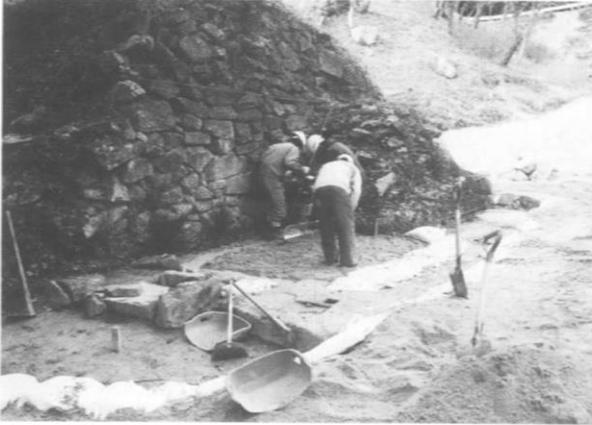
①太宰府口城門西側石積：土台づくり

復元は失われた部分の基礎作りから始めた。搬入した赤い粘性土を約20cmほど撒きだし、人力で隅を締め固め、ランマーで全体を再度転圧し完了後、根石を据えその上に小段をつくるための平たい石を敷き並べ下部構造を整えた。西側の石積は石どうしの胸当たりが少なく、構造面からはかならずしも強いとは言えない。このため内部に大きめの石を使用し、表の石の尻と噛み合わせることによって、構造的な欠陥を補うことにした。表に使用される石のサイズ・形状は残されたものと写真とを参考に現場で取捨選択し全体の表情を見ながら復元した。間詰めは赤みがかった粘性土を使用し、突き棒で丹念に締め固め、天井の仕上げにはこの土を厚さ20cmほど貼付け、芝をのせた。

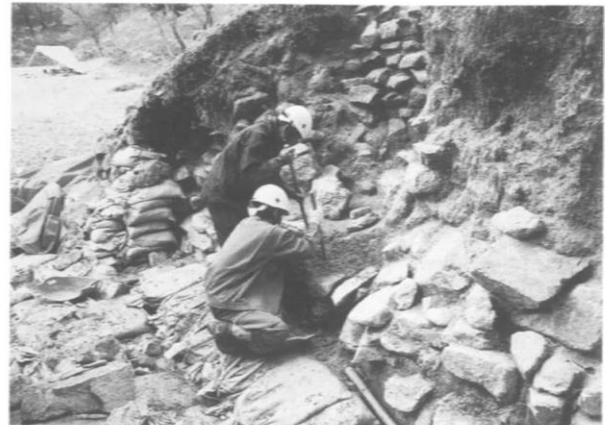
⑤太宰府口城門東側石積：小段づくり

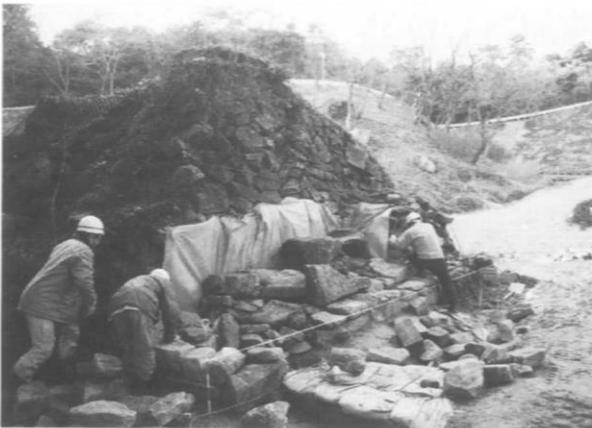
②太宰府口城門西側石積：小段づくり

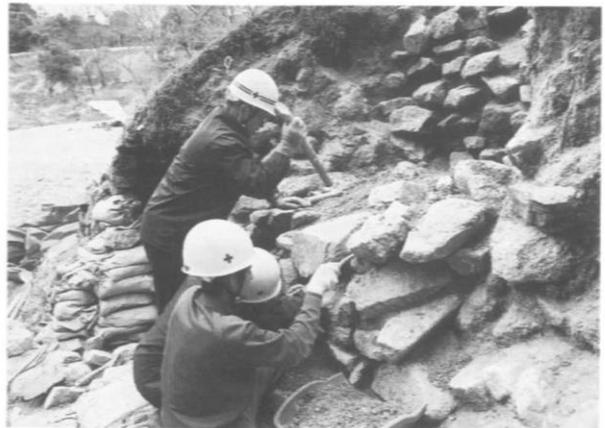
⑥太宰府口城門東側石積：積み直し

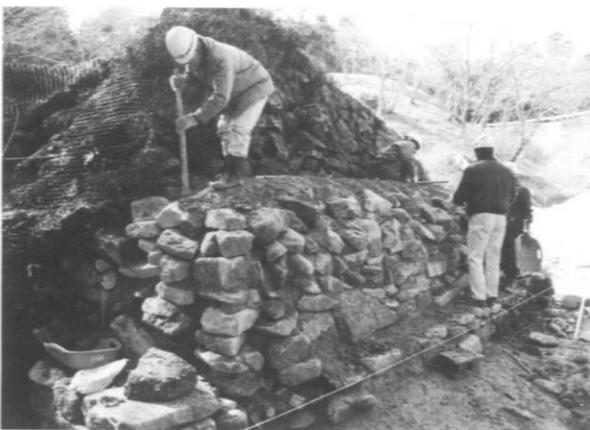
③太宰府口城門西側石積：止水のための盛土

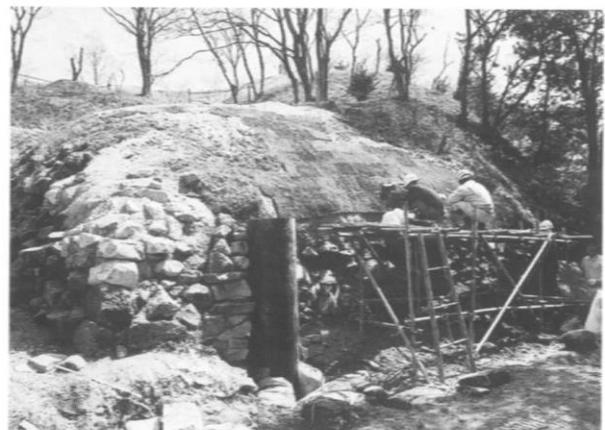
⑦太宰府口城門東側石積：石垣上部への盛土と張芝

石積の天井からの水の進入を防ぐため、粘性の高い赤土を使用し、20cmほどの厚みを持たせ防水シートの役割を持たせた。さらにこの上に真砂土を攪拌した粘性土を版築状に積み上げ、石積上にのる蒲鉾型の土壘の形状に合うよう摺り付けを行った。調査によって掘削されていた土壘上部は真砂土を使用し、トレンチ等を人力で埋め戻した上で貼芝を土壘上部から側面に向けて貼り付け目串を打ち仕上げとした。

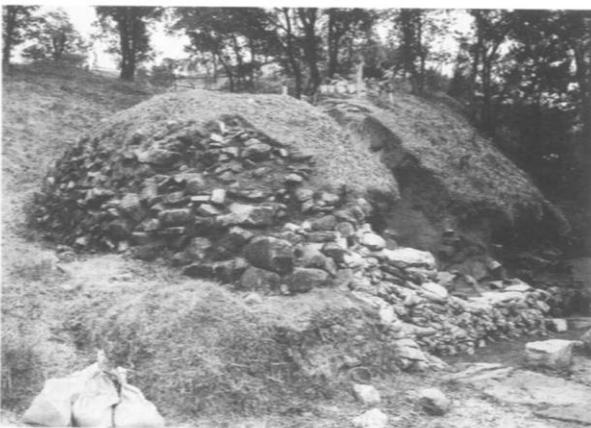
④太宰府口城門東側石積：着工前

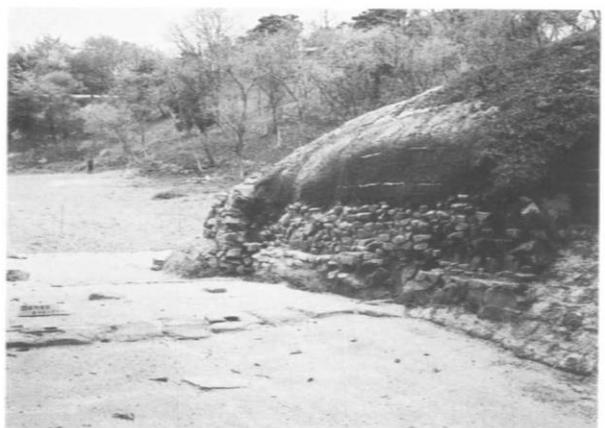
⑧太宰府口城門東側石積：竣工

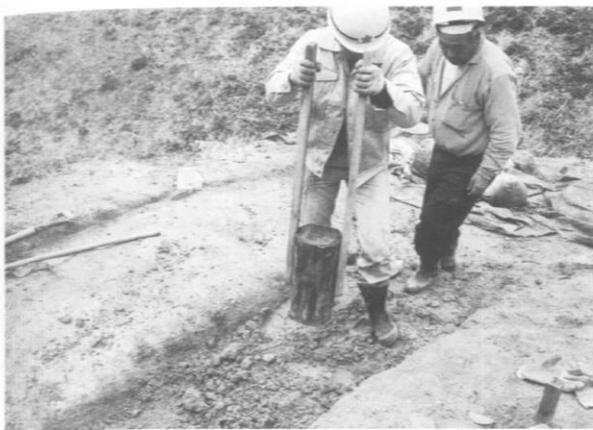
①太宰府口城門東側石積土塁の修復

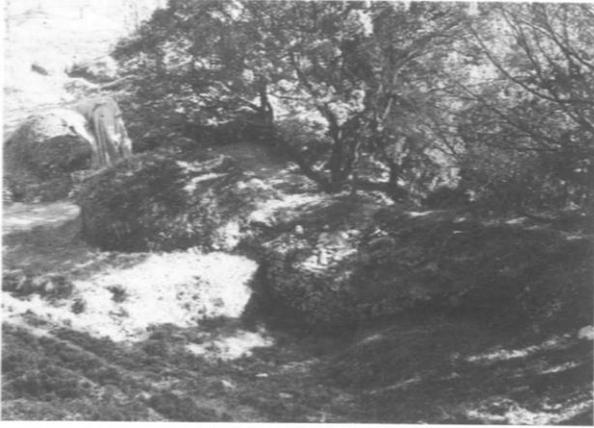
①城門全景：着工前（西から）

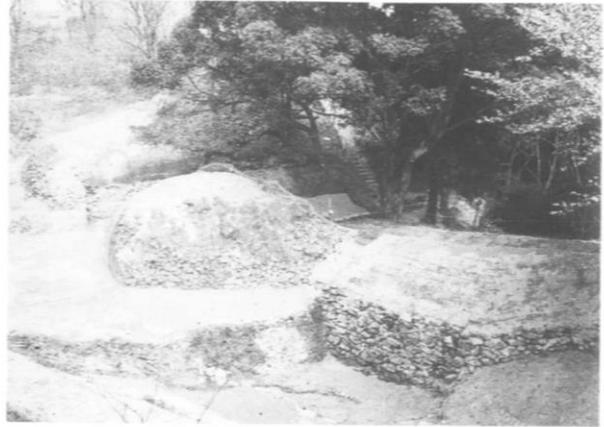
②城門全景：竣工（西から）

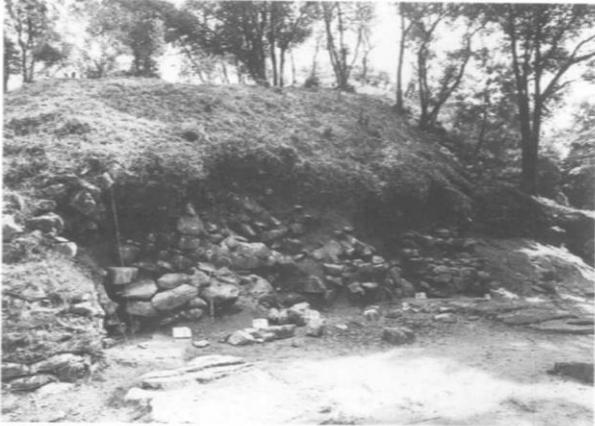
③城門東側石積：着工前（西から）

- 礎石建物に対応してつくられた石積を修復することによって、その内部にある掘立柱城門（大野城創建期）に伴う石積を保存する。
- 石積の修復に際しては、残された石材を再利用し、欠損した箇所については現地で発生した石材を使用し補足しながら修復する。
- 発掘調査及び構造調査によって判明した大野城跡固有の工法を踏襲する。

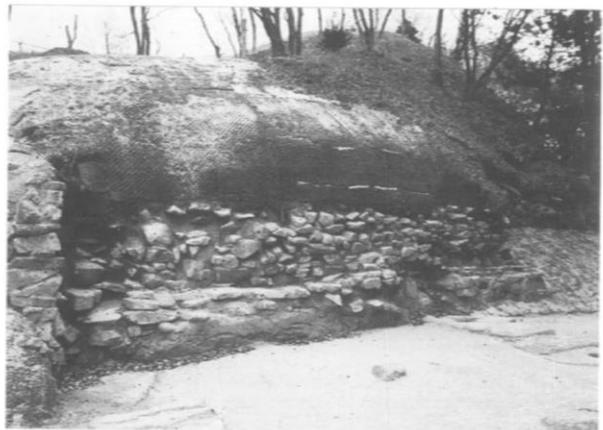
④城門東側石積：竣工（西から）

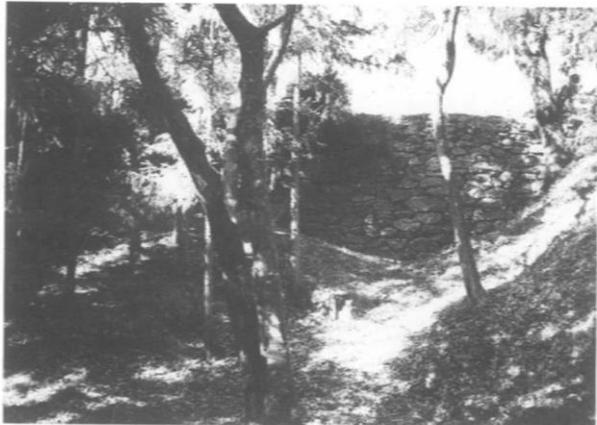
昭和60年代の発掘調査により、石壘内側と外側に堆積していた土砂が撤去され、全体の姿が観察できるようになった。築造以来、改修を受けておらず谷間という厳しい環境に置かれていることもあって、石壘前面の孕みや背面となる上流側の部分崩落・石材の圧縮破壊など保存上問題となる破損等の状況が確認された。

⑦水の手口石壘南側：着工前（南から）

- 発掘調査で確認された当初の位置と規模、構造調査で確認された積み方と材料を踏襲し修復をすすめる。
- 石壘石積の修復に際しては、一旦部分解体を施し残された石材を再利用、欠損部分については現地で発生した石材を用い補足しながら修復する。
- 石壘上部の形状は、残りの良い石壘東端を参考に修復を行い、表土流出防止のための張芝を行う。

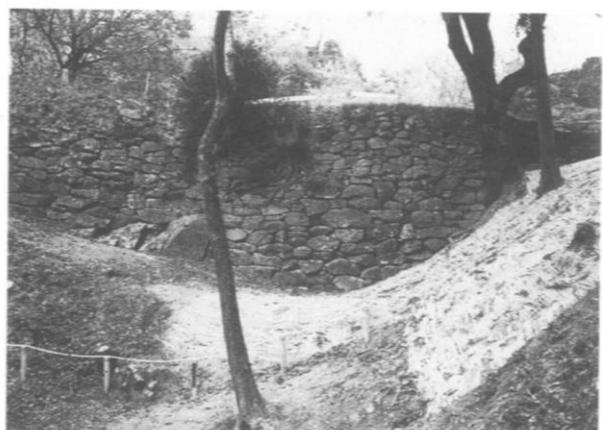
⑧水の手口石壘南側：竣工（南から）

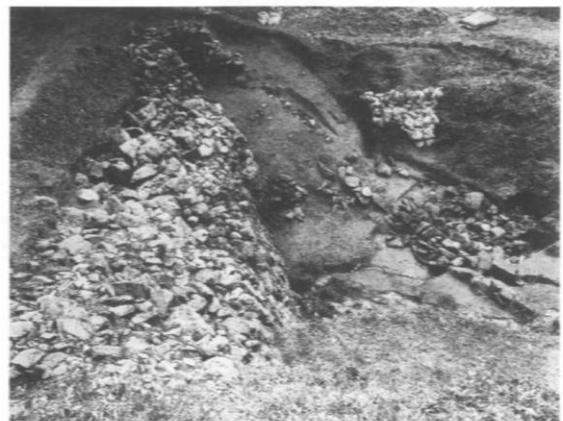
水の手口石壘についても今年度の整備工事において北側壁面の石積の修復を計画している。工事に先立ち石壘上部に堆積していた土砂を幅1.3mにわたり部分的に除去した。石壘上部からは裏込に大小の栗石を使用する状況が全体にわたって観察できた。石壘中央部分は壁面の石積の崩壊と共に裏込が失われているものの、石壘の東西両端において当初の上部構造を留める保存状態の良い断面が確認された。石壘の上部の仕上げについても栗石のみを使用し、天端に粘土を貼り止水した痕跡は見当たらなかった。石壘の東端に瓦片複数と土器小片数点が、西の端には土器小片が裏込天端にのっていた。

水の手口石壘上部の構造と北側石列・同石敷

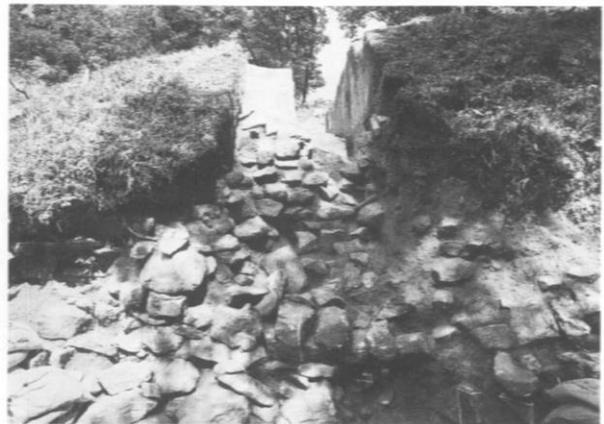
⑤城門東側石積：11トレンチ（平成8年度）

太宰府口城門東側石積と土壘は本年度の整備事業において、保存のための修復工事を予定している。石積の解体修理工事と土壘の修復に先立ち、保存すべき対象を明確にする必要があるため、土壘上部の表土を剥ぎ取り土壘本体上部の状況を観察した。これと併せて平成8年から調査を継続している11トレンチから石積と土壘の断面観察をあらためて行った。城門東側石積を伴う土壘の上部は一部に風化が進むものの保存状態は良好で、剥ぎ取り面西の端の土層は複数の瓦片を含んでいた。土壘の版築断面はあまり固くなく砂質土を多く含み、所々に粘性を有する赤土を挟み込む点に特徴が見られる。土壘西の端は城門石積構築時に掘削を受けたのであろうか、削り取られたように土壘壁面が立ち、これを受け止めるように赤真砂と石でできた裏込が積まれている。この石積断面の下端をもう少し掘り下げたところ、城門の路面から約80cmの高さに固く締めた赤土の面を確認、外観上は一体的に見える石積（礎石建物）がこの面を境に上部と下部の二つの

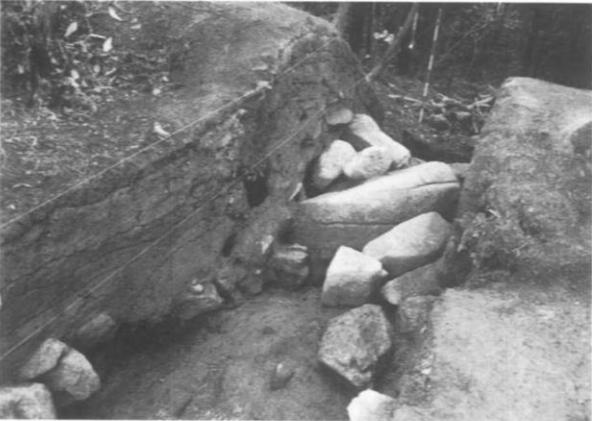
②水の手口石塁前面：25トレンチ（平成7年度）

伐採し、谷の正面から石垣を見学できる環境を整備する計画である。水の手口石壘に関連する調査については、昭和60年代・平成7年に行われ、石壘の断面や基礎など構造にかかる知見が得られている。水の手口石壘本体は頑強な花崗岩の岩盤上に構築されているものの土壘との接合部にあたる西の部分は、饅頭型をした盛土の上に築かれている点が東半分とは異なる。石壘の西の端を谷がある南側からは見ると、犬走りのような小段があり、これが石壘構築時に伴ってできたものかどうかを判断するため幅1m長さ2.5mのトレンチを入れてみた。表土を剥ぎ取り掘削を進めたところ、現地表から40cm下に旧地表面を、さらにその下に長さ40cmから50cmほど転石を確認した。トレンチ北側からは中央部同様岩盤上に載った根石が観察された。

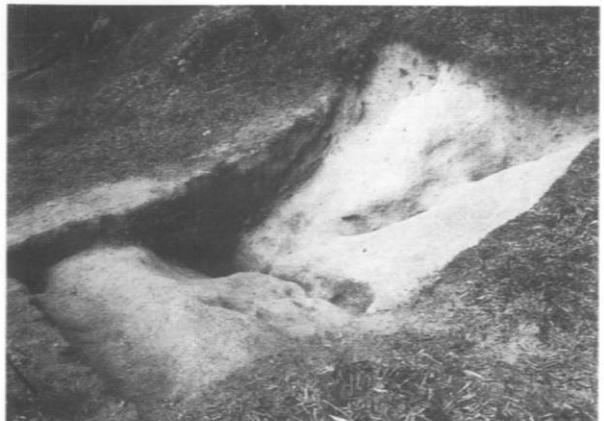
⑥城門内旧山道：18トレンチ（平成9年度）

17トレンチで見つかった旧山道の東端を確定するため、現山道上に幅2m、長さ4.5mのトレンチを設定した。このトレンチの東隣で平成7年度に外周土壘が復元され、もともとあった山道の一部は土壘の下に埋もれてしまったことから、最東端部の交差状況を確認することはできない。そのため18トレンチは山裾を通る小道と現山道とが交差する位置を選んで設定された。表土を剥ぎ取ると真砂土の堆積層が複数あり、現地表から約60cm下に固く締まった風化花崗岩の地山でできた旧山道を確認した。路面は侵食による影響を受けやや狭れ乱れ気味ではあるが、路肩を有している点が17トレンチのものとも共通する。幅員は路面で1.5m、路肩間で2.5mある。

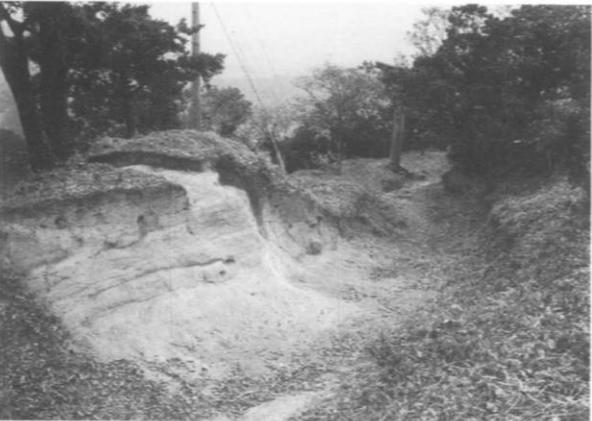
③城門東方土塁基底部：5トレンチ（平成6～8年度）

内周土塁に直交するトレンチと内部のテラス面及び太宰府口城門東側外周土塁にかけて調査を実施した。その結果、2トレンチ西端では内周土塁内端部の段落ちを検出し、内周土塁の頂部幅が外周土塁と同様5m前後であることが判明した。土塁テラス部では遺構は検出されなかったが、表土直下より7世紀後半から8世紀前半頃の須恵器・土師器の破片が若干出土したので、付近に何らかの遺構が存在した可能性がある。外周土塁に接する5トレンチの調査では、内・外周土塁の段落ちが検出され、内周土塁は東へ転じて10mほど延び、北転して外周土塁へと接続することが判明した。なお、内・外周土塁の土層観察では外周土塁から延びる旧表土の黒色土上に内周土塁の盛土があり、外周土塁の構築が内周土塁に先行していたことがわかる。

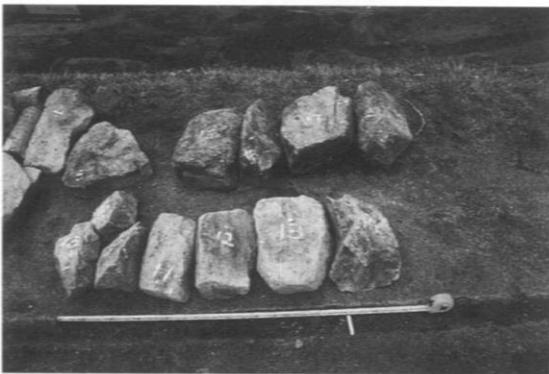
基礎上部に使用されていた石

発掘調査を終え、崩壊部分に堆積する土砂の掘削を人力で行いながら土砂を搬出し、すべり面の検出に努めた。すべり面の下端は含水比と粘性の高い赤土で、土壘本体を支持する地盤としては必ずしも良好な状態にあるとは言えなかったため、地盤を改良することにした。土壘天端から比高差7mの位置で掘削を止め床面の基面整形を行い、発掘調査による「盛土3」に該当する部分に奥行き1.2m・幅6m・厚さ20cmの改良土を三段に分けて階段状に敷設した。改良土はセメントと真砂土を現場で空練りで攪拌したものをを使用した。改良土が硬化したのを確認した後、ハンドオーガを使用し木杭を設置するための穴を削孔した。使用した木杭の径は15cmで長さは1.5m、0.5m分を埋設し、盛土に作用する土圧を受けるため、残りの1m分に杉板を釘止めで打ち付けた。木杭の間隔は1m、計7本設置した。なお、地山から湧水が懸念されたため、基礎部分と土壘本体との間に15cm内外の栗石を一面に敷き詰め、地中内部の排水を確保した。

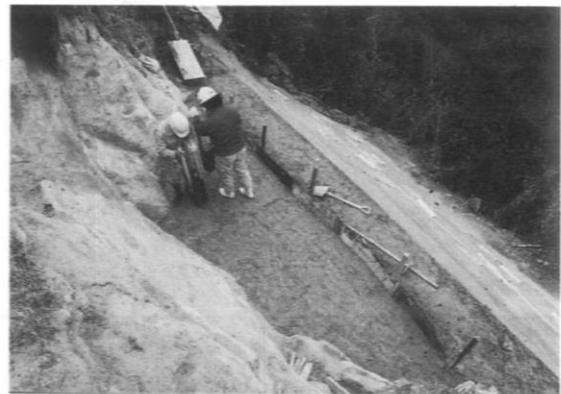
版築状盛土の施工

た。土圧を受ける枠組みは、垂直に打ち込んだ木杭に板を打ち付けた簡単な構造のものである。高さ20cmの型枠に真砂土と赤土を現場攪拌した混合土を撒きだし、均等に敷き均した。人力転圧と機械転圧を交互に繰り返し、厚さ14cmまで締め固めて仕上げ面が均一にならないよう工夫した。さらに、この上に型枠を組み赤土のみを15cm撒きだし、同様の方法で転圧し厚さ10cmになるまで締め固め、仕上げ面が凸凹になるようにした。混合土層と赤土層からなる土壘本体に属する盛土を施工した後、外側に保護用の客土として粘性を有する真砂土を腹付けし人力による土羽打ちにより整形した。土壘本体下半の勾配は6分(約60度)、保護盛土の勾配は10分(約45度)で仕上げた。混合土・赤土・保護盛土からなる一連の作業を繰り返し、土壘上部までの高さ約5mほど土壘の本体を構築していった。途中、崩壊面の凸凹を活かしながら段切りを行い、地山とのなじみを確保した。

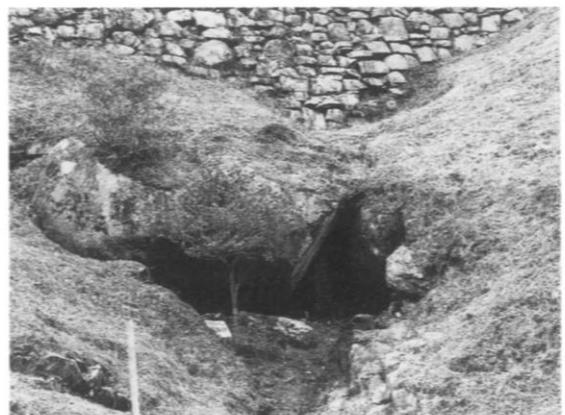
石垣からの流水と湧水が認められる所は3地点あり、地形上、谷をなす場所に観察される。南の谷では岩盤から独立した花崗岩の巨石によって排水口が組まれ、そこから流れ出てくる定量の流水が観察される。排水口の内部は大きめの栗石が充填されている状況が確認される。それ以外の2地点(中央・北端)では石垣の下端からの湧水が確認されるが、特に排水のために石垣内部に施設を構築するといったようなものは確認できない。

百間石垣南谷の排水口

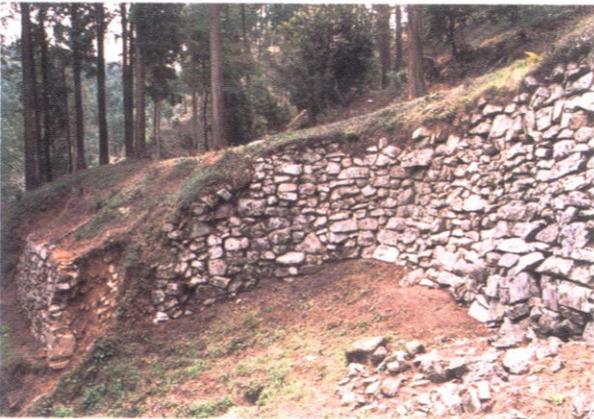
百間石垣中央部崩落

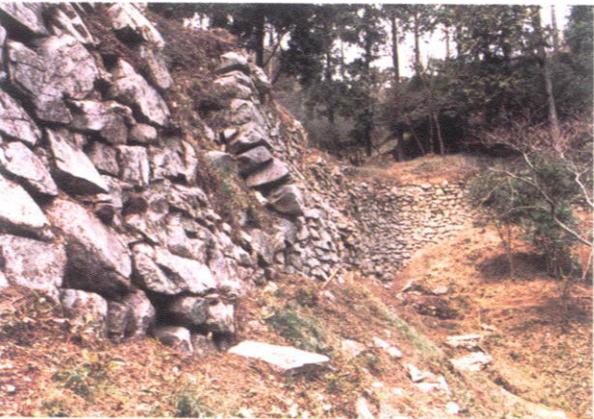
百間石垣北半及び崩落部

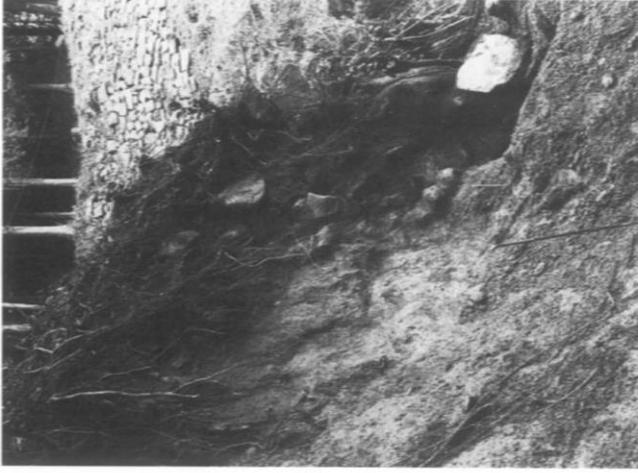
写真5：崩壊部北側石垣断面詳細（南から）→

「写真5」：北側石垣の断面には裏込に多くの栗石を使用し、土を詰めている様子が見える。

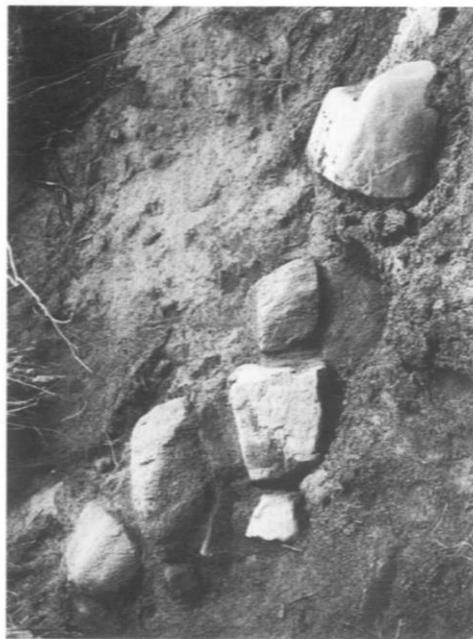
↑写真3：崩壊部南側石垣立面詳細（東から）

「写真3」及び「写真4」：この部分は現存している。当時も現在と同様に目地に土を詰めている。長めの石の小口を正面に向け、重箱のように積み上げている。裏栗を入れていないようだ。

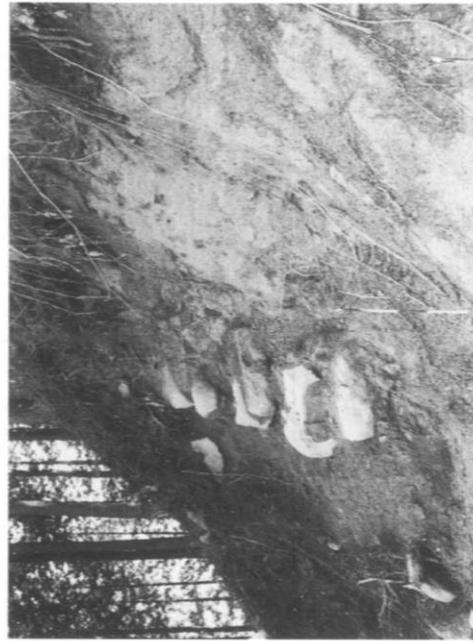
↑写真4：崩壊部南側石垣断面詳細（北から）

「写真4」：南側石垣の断面からは天端の一部分に裏込が確認できる程度で、石積と縞模様の背面地盤とは密着しているように見える。

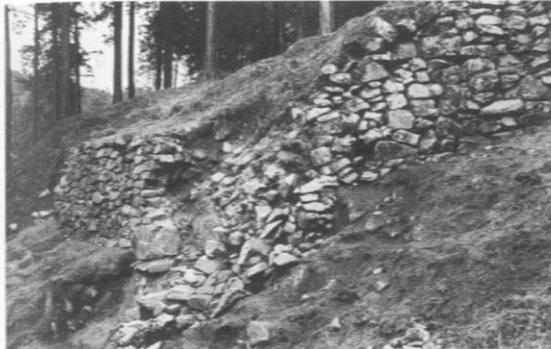
中央谷石垣崩落部

- ・石垣の表は空積、裏込は練積としている。
- ・基礎と根石は地形の勾配に合わせて築かれる。
- ・石垣断面は約60度の勾配を保ち安定している。

コーナーの位置を案1より内側に求め、石垣を復元する。新たに築かれる石垣の体積は少なく、また自立している双方の石垣にもたれ掛かることができるため、調査により確認された基礎と根石をそのまま利用することができる。施工性は良いが、根固めに工夫を要する。なお、双方の石垣断面どうしを直接結び別の面を構成することも考えられる。

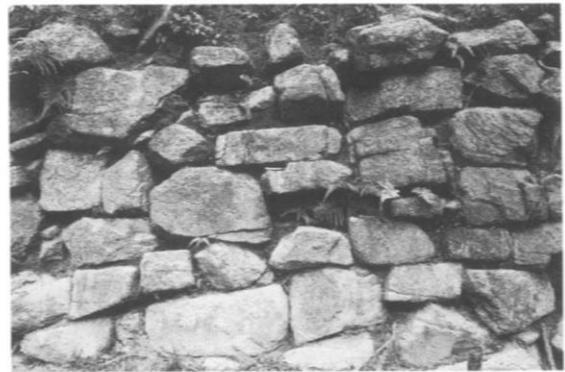
復元の参考にした百間石垣の北端

隅部を除き二段目以降は百間石垣の北端の積み方を参考にしながら芋目地と布目地が通るように調整し積み上げていった。石垣の高さは2m、控えは0.8mある。石垣の天端は水が浸入しないよう粘性土を積み丹

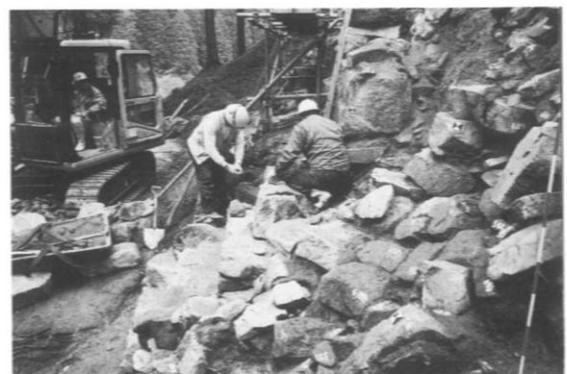
根固め

平成11年6月の大雨によって壊れた部分の石垣の構造・根石の配置・根固めの状況を把握することを目的に発掘調査が実施された。調査によって階段状に配置された根固め石、当初の位置を留め岩盤の上に据えられる根石などの状況が確認された。崩壊を起こしていた隅部の岩盤はもろく、根固め石のほとんどがずれていて、再利用するには問題があった。頑丈な基礎をあらためて確保するためにコンクリートの床版を根固め石下に打ち、遺構を保護しながら、床版上に階段状の根固めを組みあげた。根石の設置は現存するものを指標に位置決めを行い、新たに配置した根石と活着している根石とを組み合わせ配置した。谷から流れて来る石垣と盛土に並行する石垣がほぼ直角に交差する部分で、石垣の積み上げには工夫を要するため、施工にあたり丁張りを二組設け、収まりに関し十分な検討を行った。特に崩壊の可能性があった中央谷の石垣端部については、崩壊が進行しないよう配慮し、石を組み上げていった。手順に関しては正面部分と同じである。

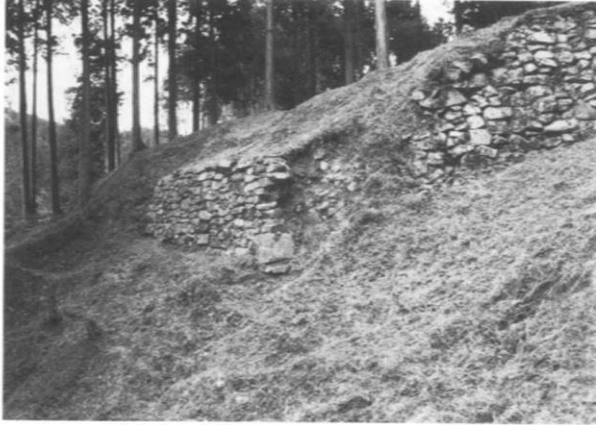
①着工前

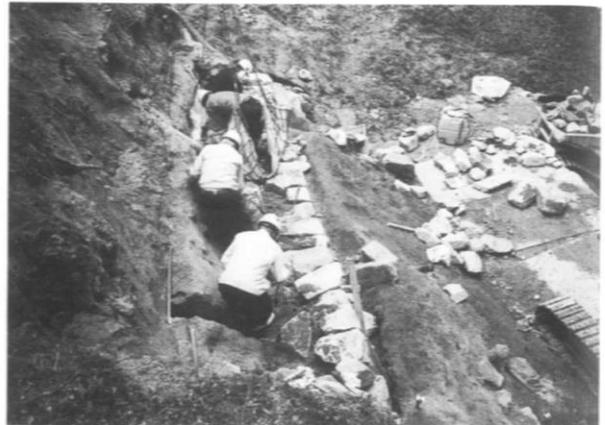
⑤石積の積み直し

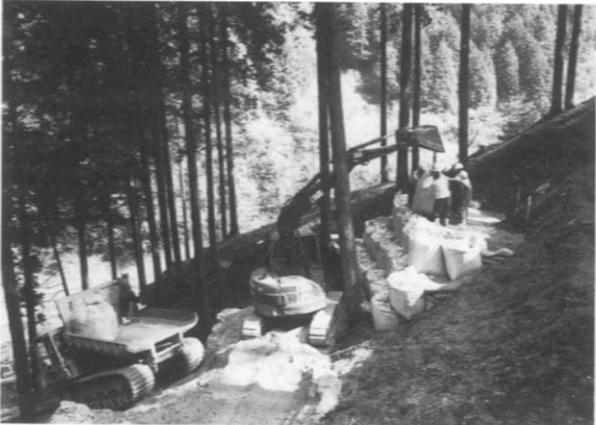
②石垣の解体

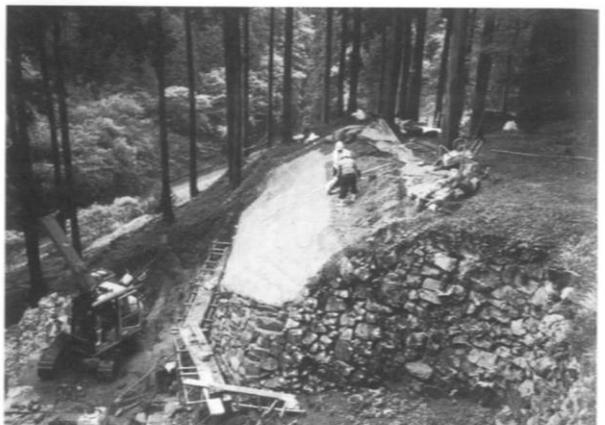
⑥土と石を用いた裏込の施工

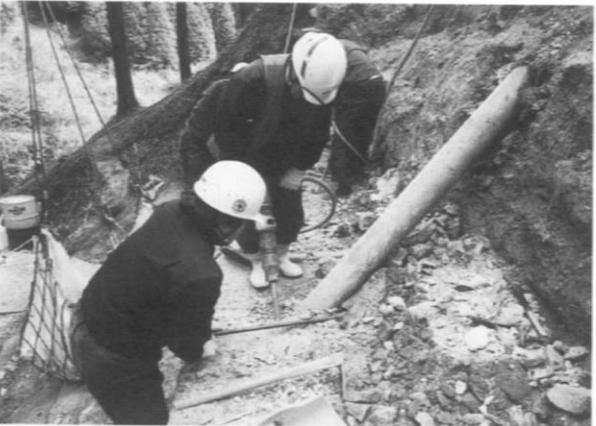
③コンクリート擁壁の解体

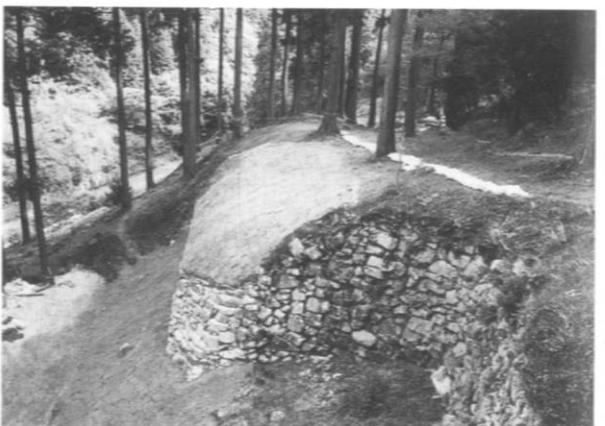
⑦石垣上部の盛土張芝

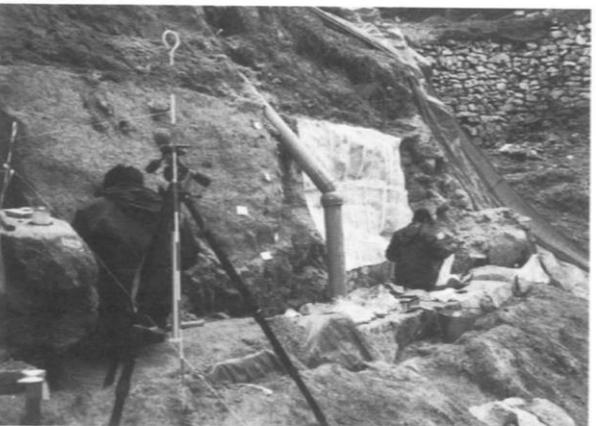
④石垣背面から見つかった版築状盛土

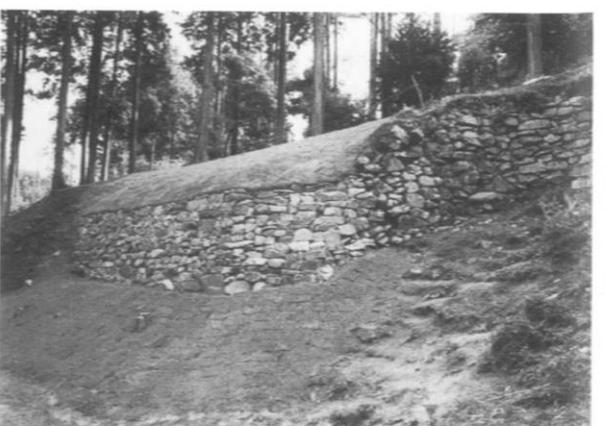
⑧竣工

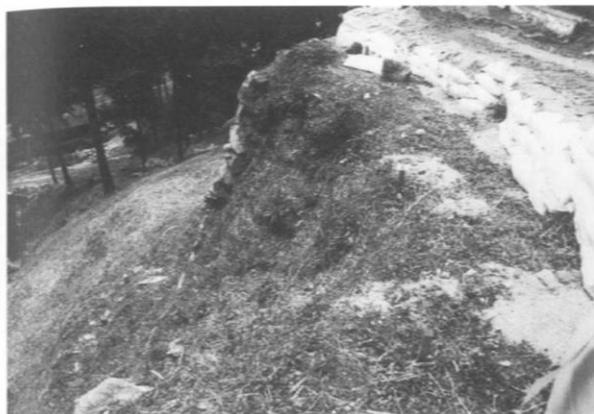
①崩壊部石垣復元工事着工前（北から）

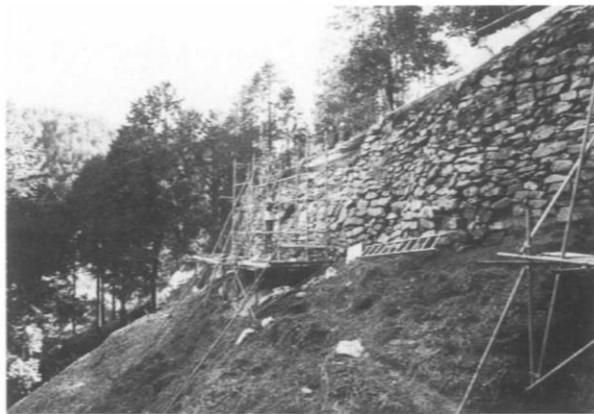
⑤復元工事の全景（北から）

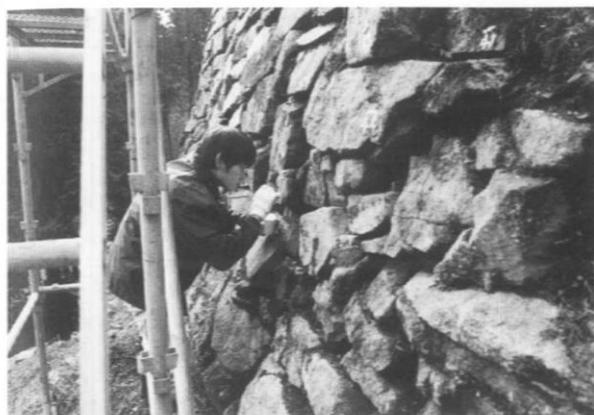
②石垣へのナンバリング作業（北から）

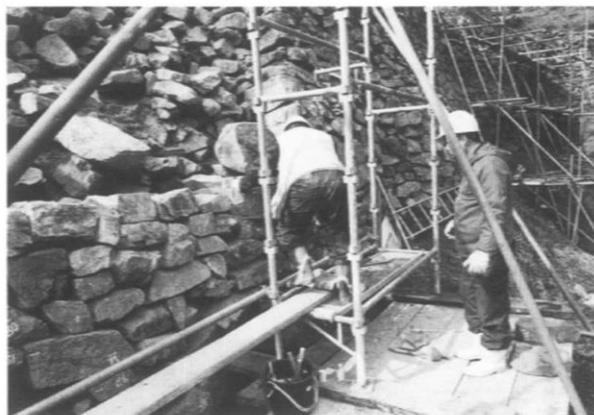
⑥石積の位置の調整（南から）

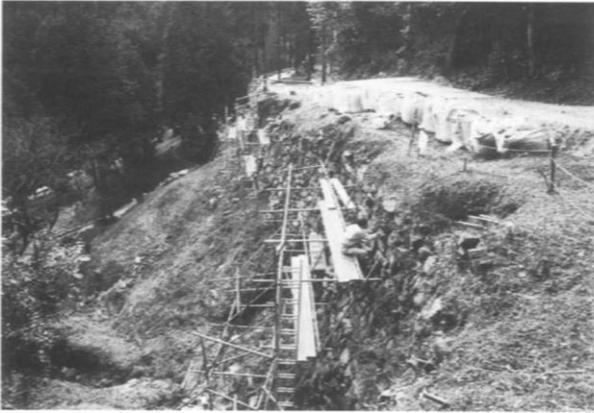
①石垣へのナンバリング(北から)

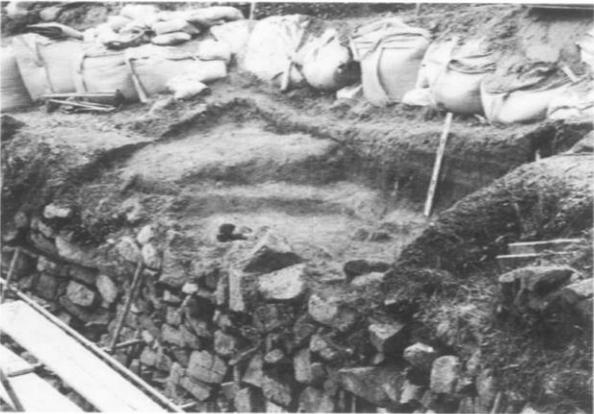
②石垣天端の表土除去後の状況(北から)

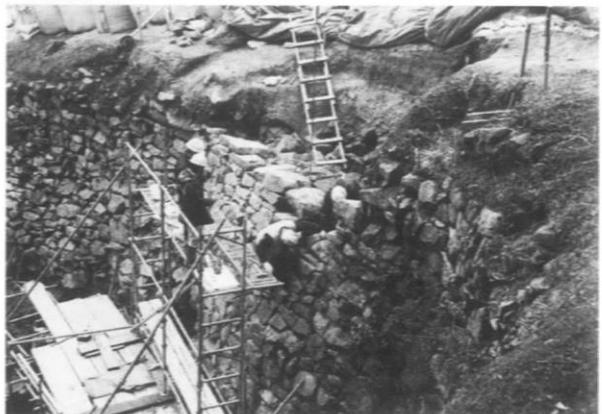
⑥石垣上部の修復の状況(北から)

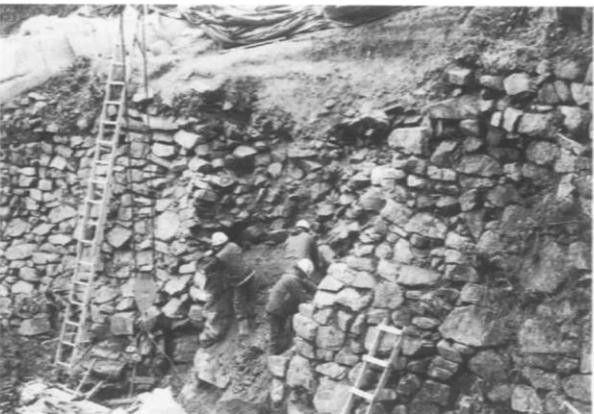
③石垣の解体と清掃(北から)

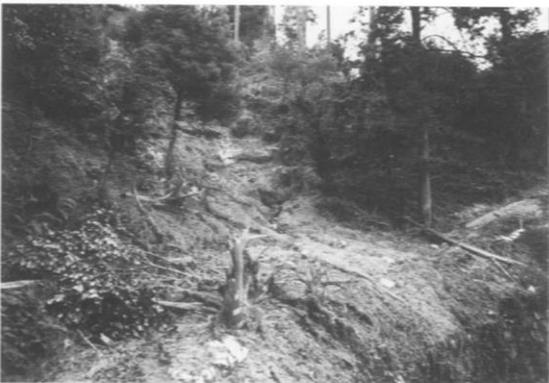
大野城跡百間石垣の被災（中央谷）

崩壊が著しい三つの谷では、表土の流出と地山の崩壊によって岩盤や地盤が剥き出しになっている。これらは降雨によって表面が流出し、新たな崩壊を起こす可能性があるため、崩壊土砂の一部撤去や土留めの設置、緑化による法面保護を行い、崩壊箇所の保全を図る。

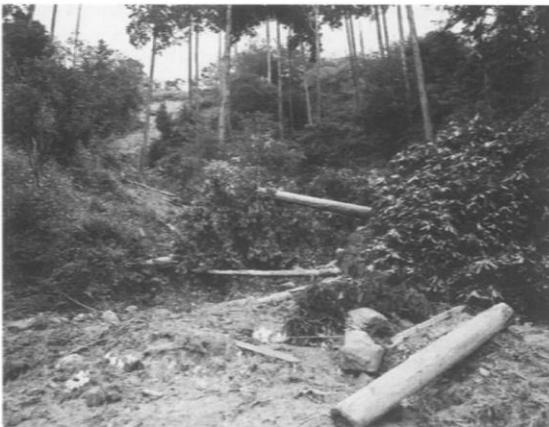
谷の南側にある土塁の壁面を起点とする法面崩壊によって、土砂と流木が堆積している。これらを人力と機械による掘削と搬出を繰り返し被災前の旧地表面まで撤去する。流木は整理を行い一時仮置きした後、次年度場外搬出する。再び発生が予想される土砂災害に備えるため谷の奥にフトンカゴを利用した土留めを設置し、流出土砂による石垣への直接的な影響を軽減する。なお、排水施設の再整備と崩壊法面の保護については次年度実施する計画である。

②北の谷（東から）

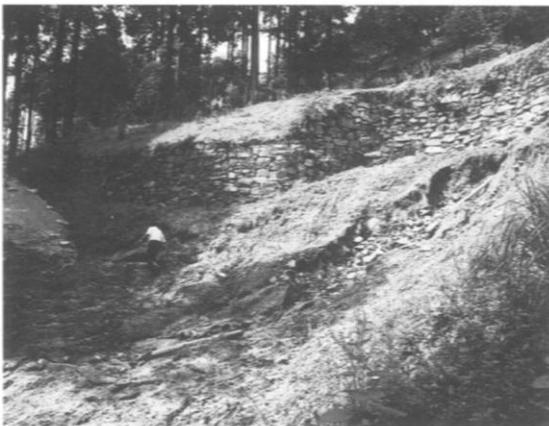
③中央尾根石垣下（北から）

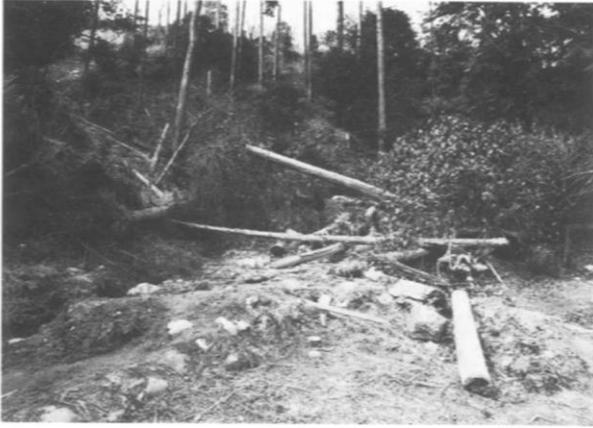
①北谷（百間石垣北端）被災状況（東から）

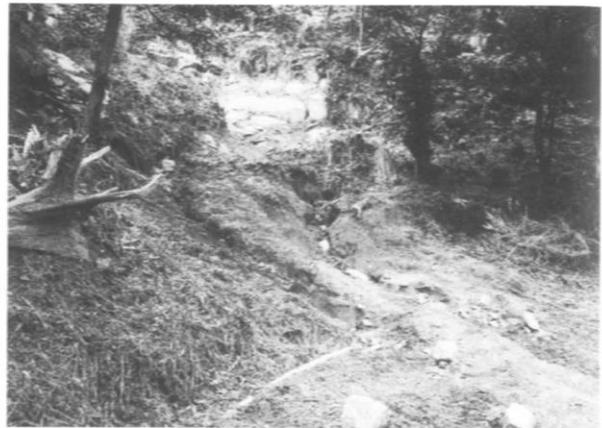
①中央谷法面崩壊後の状況（南から）

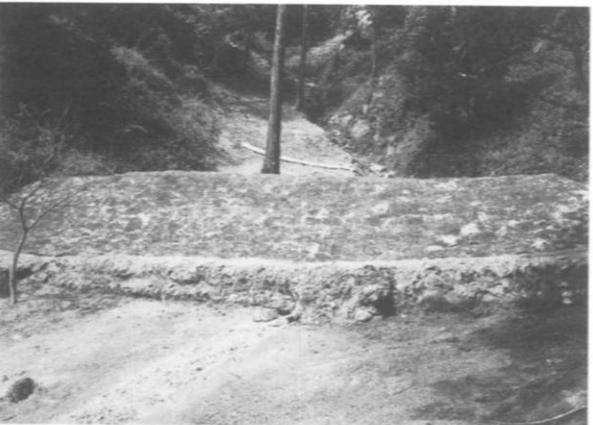
④北谷土留め工C竣工（東から）

北の谷に堆積した土砂を撤去した後、土留めの設置に取りかかった。まず、被災後の土砂の堆積状況と地形との関係を見きわめ、設置位置の確認を行った。設置場所は谷の裾にあたる入り口で、勾配が急から緩へと変わる分岐点を選んだ。次に、地形に緩やかな勾配があり、設置に不都合があることから重機による床堀を行い不陸を取った。この床面の一部には湧水があり、安定に欠けていたため栗石を敷き詰めセメントで改良を行った。一段目は地形の変化に合わせてフトンカゴ並べ、相互の位置の調整を図り、径15cm内外の栗石を敷き詰めた。フトンカゴの中央に転倒防止用の径25mmの異形鋼製留杭を打ち込んだ。これを二列三段積み仕上げ、上流に向けて泥溜めを設け、散策道が通る正面には客土を行い貼り芝を施し修景を図った。フトンカゴには幅1m・奥行1.2m・高さ0.5mのものを使用し、幅9m、奥行2.4m、階段状の二列三段積みの構造をとった。使用したフトンカゴの総延長は54mである。

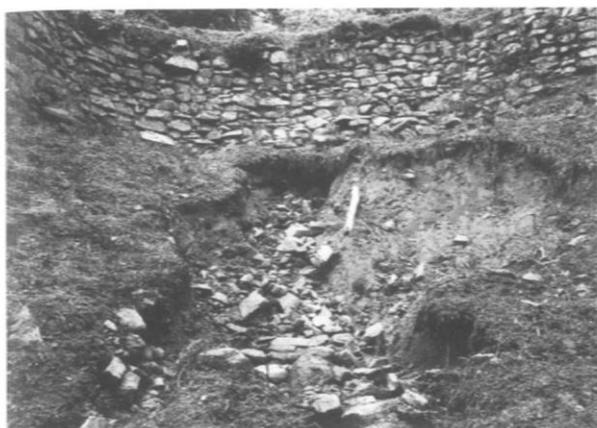
①中央谷石垣下の法面崩壊（東から）

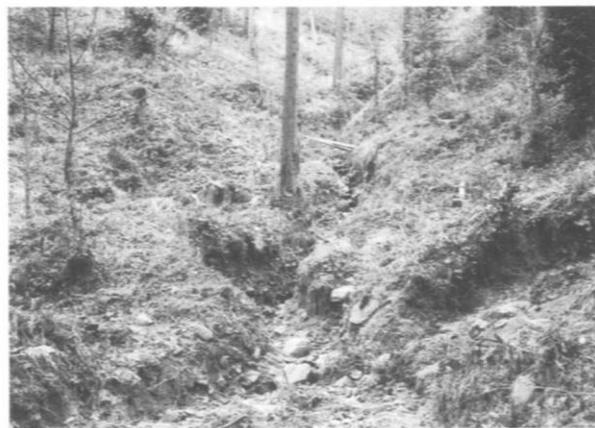
①侵食を受けた南谷の溪流（東から）

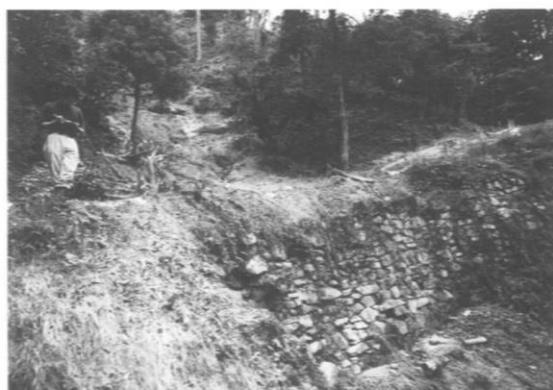
南北二つの谷では豪雨時、地表をながれる多量の水が観察される。山際に設置された承水路でこれを賄うには限界があり危険なため、谷からの直接排水が可能な放水路を石垣上に別途設置する。

石垣上を流れた表面流の痕

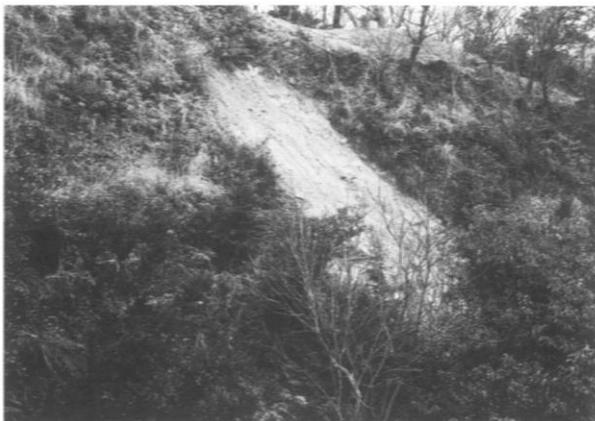
①北谷北側法面（南から）

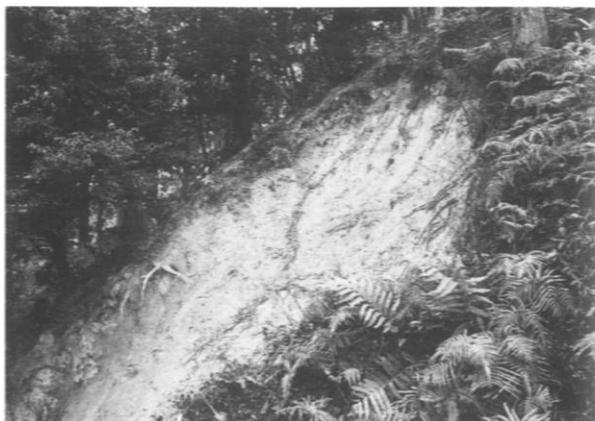
⑤中央谷法面頂部（北から）

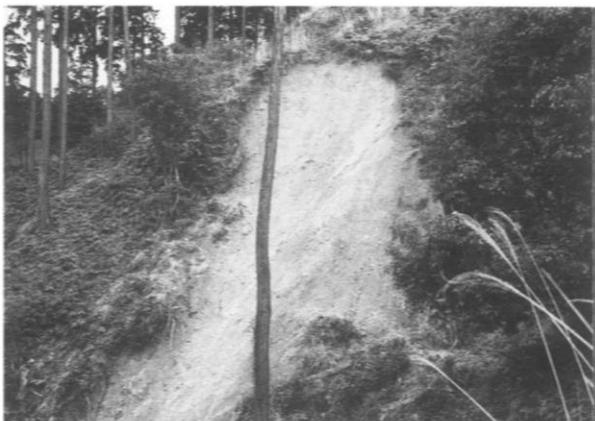
②北谷南側法面（北から）

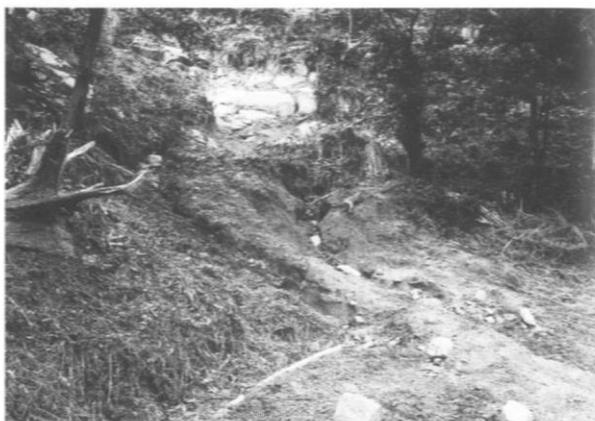
⑥中央谷法面裾部（南から）
